Instandsetzung Uferschutz En - Sosa GEWISS Adr. 52187 - 52439

Auflageprojekt

Technischer Bericht

Gemeinde: 451 Zernez
Gerinne: En / Inn (451.27)
GEWISS Nr.: 044
Verbauung: Uferschutz En - Sosa
Projekt Nr. 451.27-B

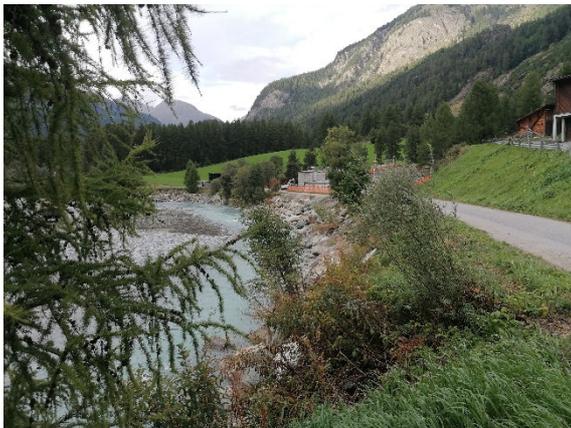
Abbildung 10: Situation Mitte September, QP 20 (Foto: P. Mosimann).

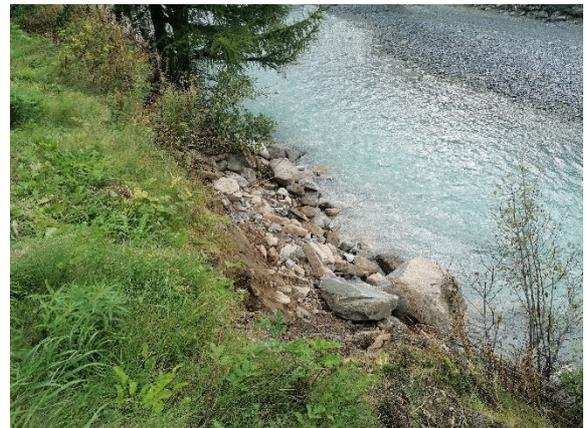
Abbildung 11: Situation Mitte September, QP 20 (Foto: P. Mosimann).

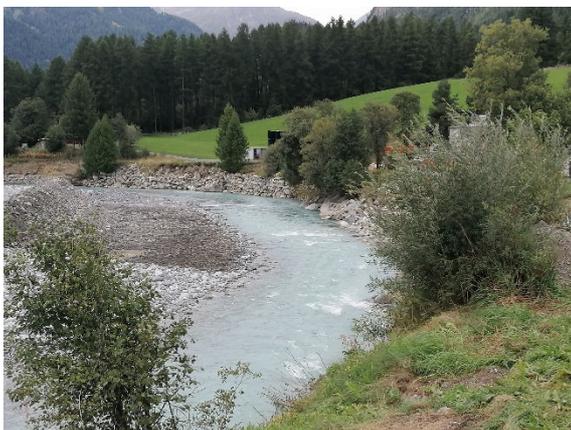
Abbildung 12: Situation Mitte September, QP 50.423 (Foto: P. Mosimann).

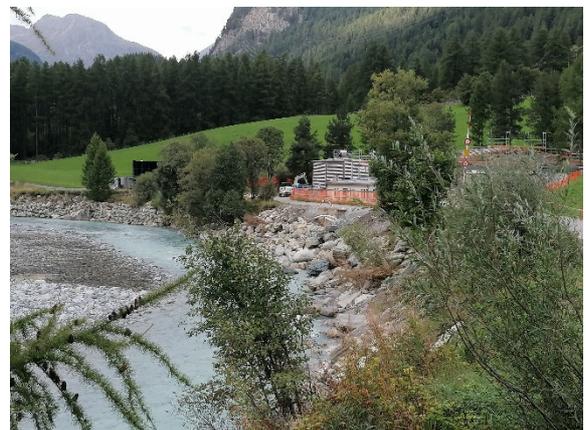
Abbildung 13: Situation Mitte September, QP 62.658 (Foto: P. Mosimann).

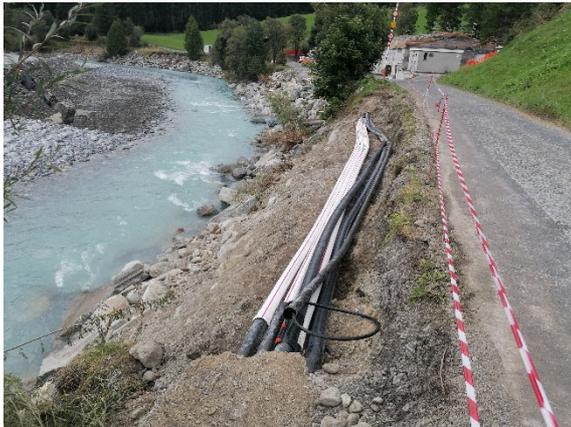
Abbildung 14: Situation Mitte September, QP 99.398
(Foto: P. Mosimann).

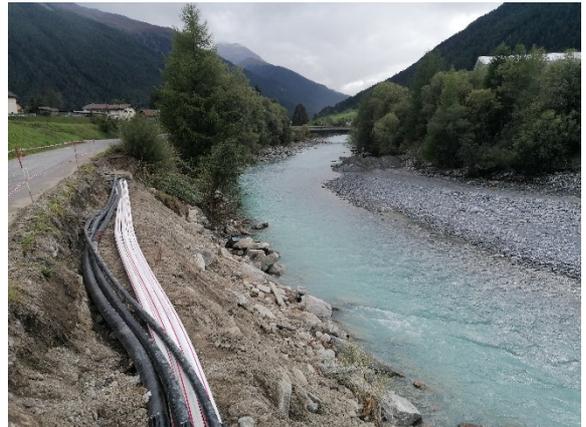
Abbildung 15: Situation Mitte September, QP 99.398
(Foto: P. Mosimann).

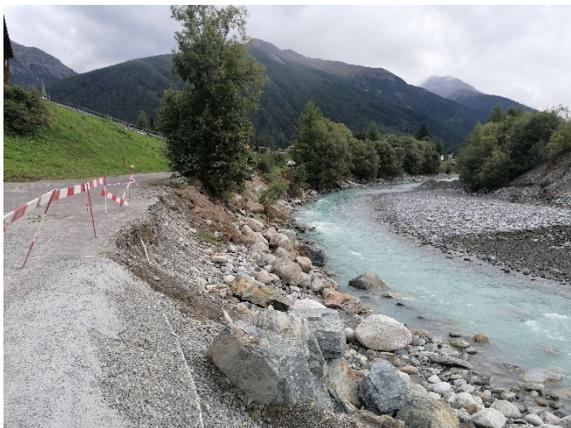
Abbildung 16: Situation Mitte September, QP 123.732
(Foto: P. Mosimann).

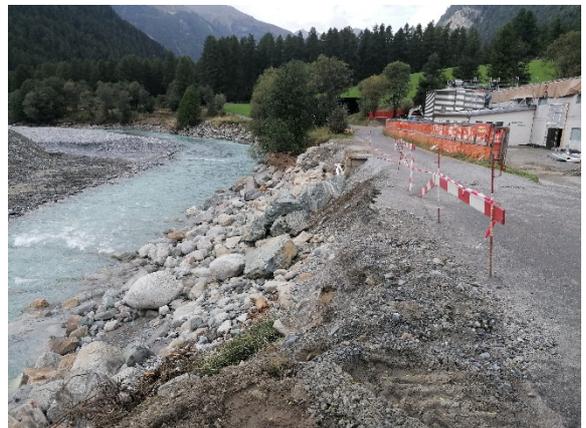
Abbildung 17: Situation Mitte September, QP 148.519
(Foto: P. Mosimann).

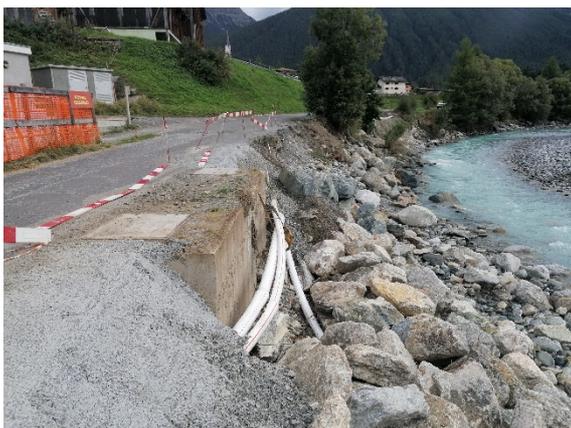
Abbildung 18: Situation Mitte September, QP 160.736
(Foto: P. Mosimann).

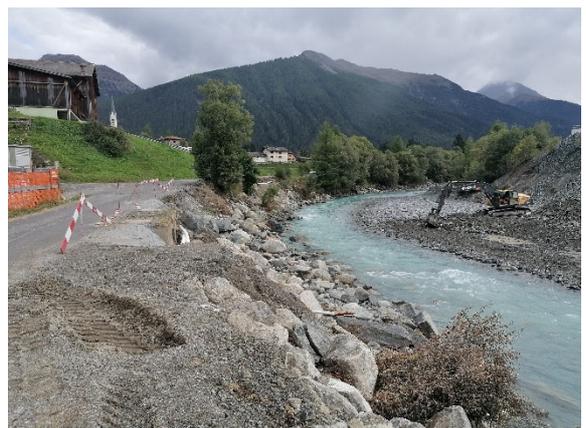
Abbildung 19: Situation Mitte September, QP 172.967
(Foto: P. Mosimann).

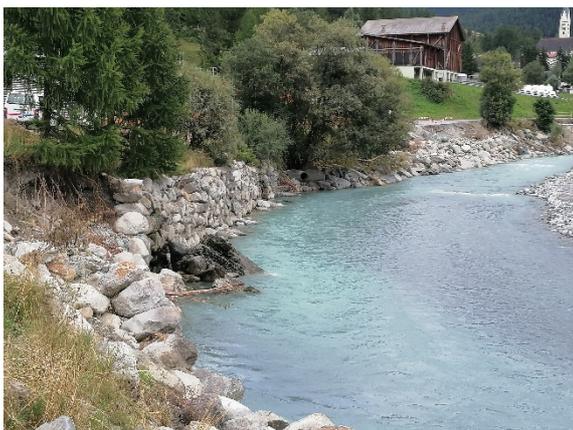
Abbildung 20: Situation Mitte September, QP 221.352
(Foto: P. Mosimann).

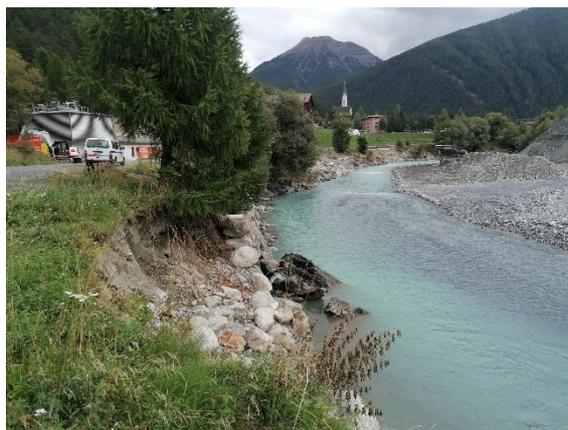
Abbildung 21: Situation Mitte September, QP 221.352
(Foto: P. Mosimann).

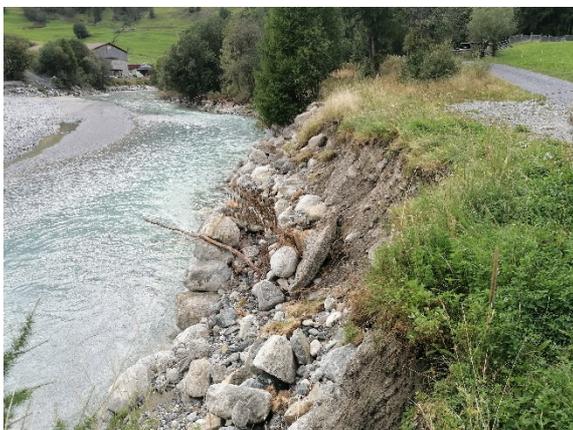
Abbildung 22: Situation Mitte September, QP 246.074
(Foto: P. Mosimann).

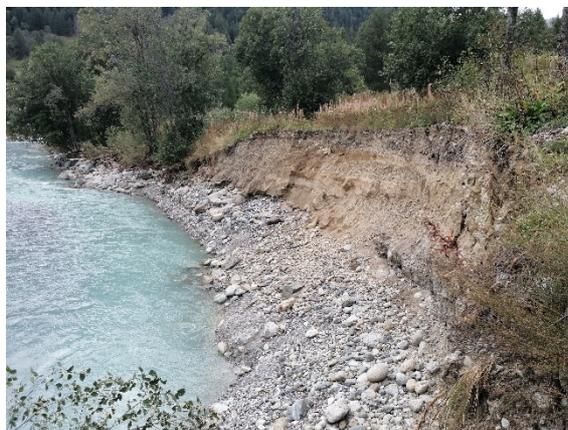
Abbildung 23: Situation Mitte September, QP 270.772
(Foto: P. Mosimann).

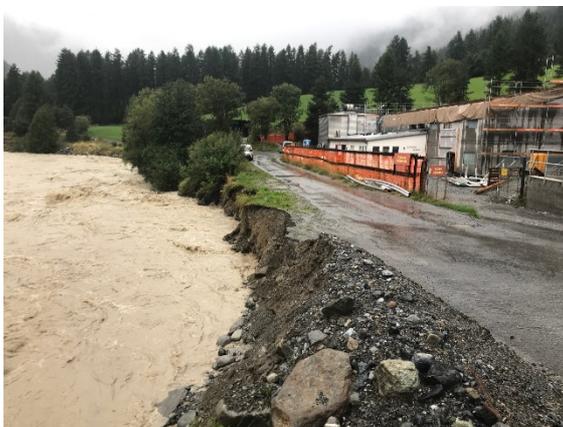
Beim beschriebenen Hochwasserereignis trat am orografisch rechten Inn-Ufer in Zernez, im Bereich der ARA im Gebiet Sosa, eine starke Ufererosion auf. Das bestehende Ufer erodierte dabei über eine Länge von ca. 250 m fast durchgehend, und dies über eine Höhe [h_{UE}] von bis zu 5 m und einer Breite [B_{UE}] von teilweise bis zu 6 – 8 m.

Durch die starke Ufererosion wurde die bestehende Zufahrtsstrasse zur ARA abschnittsweise in Mitleidenschaft gezogen, zudem wurden die erdverlegten Starkstromleitungen der Engadiner Kraftwerke AG wie auch die Mittelstromleitungen der Elektrizitätswerke Zernez frei gelegt. Im Nachgang des Hochwasserereignisses musste die Zufahrtsstrasse provisorisch gesichert, und die bestehenden Stark- und Mittelstromleitungen mit einer Holzabdeckung provisorisch geschützt werden.

Abbildung 24: Ufererosion infolge Hochwasserereignis von Mitte August (Foto: C. Bott).

Auf Grundlage des *Gewässerökologischen Gutachtens [8]* und einer Analyse der Langzeitreihe von GEWISS-Querprofilaufnahmen im Bereich des Projektperimeters muss angenommen werden, dass die starke Ufererosion auf Grund einer Gerinneintiefung, welche teilweise durch das neue Kiesabbau-Konzept des Kieswerk Sosa verursacht wurde, begünstigt wurde.

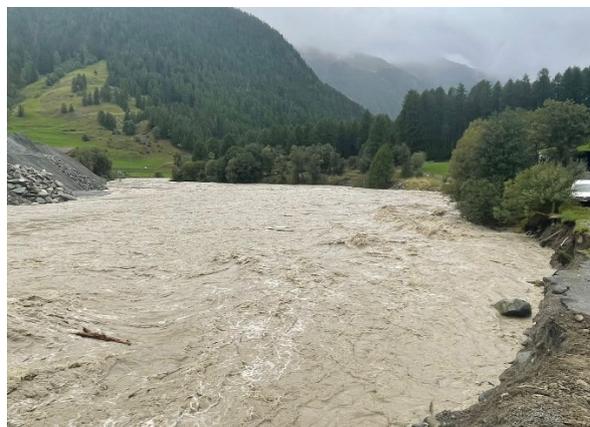
Abbildung 25: Hochwasserereignis von Mitte August 2023 (Foto: C. Bott).

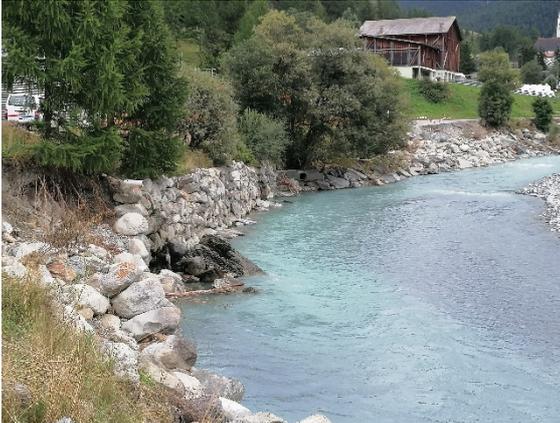
Abbildung 27: Best. übersteile Ufermauer soll rückgebaut werden (Foto: P. Mosimann).

Die heutige unbefriedigende Situation soll stark verbessert werden. Insbesondere soll die bestehende und übersteile Blocksteinmauer im Unterwasserbereich der ARA rückgebaut und mit einem flach ausgeführten, naturnah gestalteten Uferschutz ersetzt werden.
