Nationalstrasse A13, Sufers - Andeer

Nach dreissig Jahren eine Generalüberholung

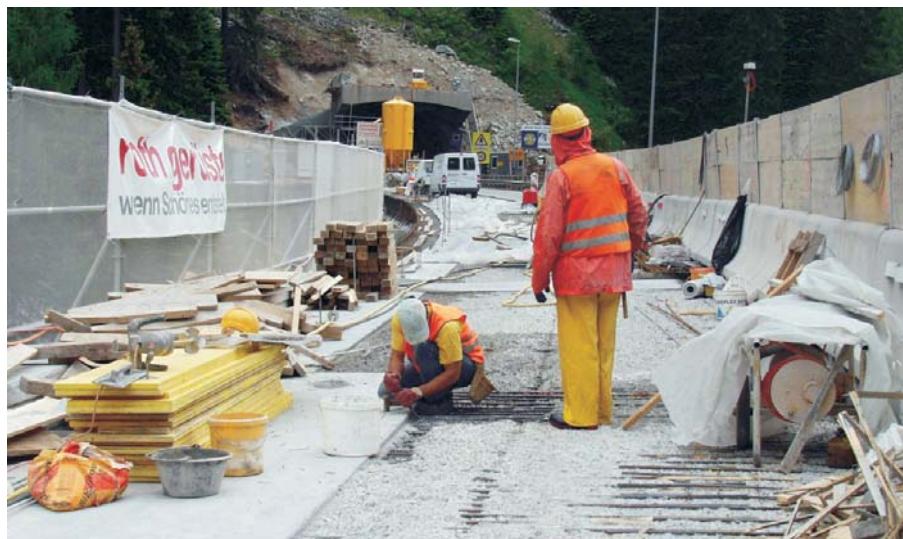
Die statische Überprüfung hat ergeben, dass sie die Anforderungen der heute gültigen SIA-Normen bezüglich Tragsicherheit, Gebrauchstauglichkeit und Dauerhaftigkeit erfüllt. Verstärkungen sind nicht erforderlich. Hingegen weisen Kordon und Leitschrankenpfosten erhebliche Korrosionsschäden auf und müssen ersetzt werden. Die Fahrbahnkragplatten weisen vor allem im Bereich der Einlaufschächte lokale Korrosionsschäden auf. Die obere Anschlussbewehrung der Kordons wird deshalb freigelegt, wo nötig ersetzt oder ergänzt und der Kordon mit Beton reprofiliert. Die übrigen Fahrbahnplattenbereiche werden um 10 bis 20 mm hydrodynamisch abgetragen und aufgerauht. Die Betonüberdeckung wird mit Reprofiliermörtel auf mindestens 40 mm ergänzt. Die neuen Kordons werden mit einem wasserabstossenden Anstrich gegen Salzwasser geschützt. Die Abdichtung der Brückenplatte erfolgt mit vollflächig aufgeflämmten PBD-Bahnen.

Freilegen der korrodierten Armierung auf der Traversabrücke

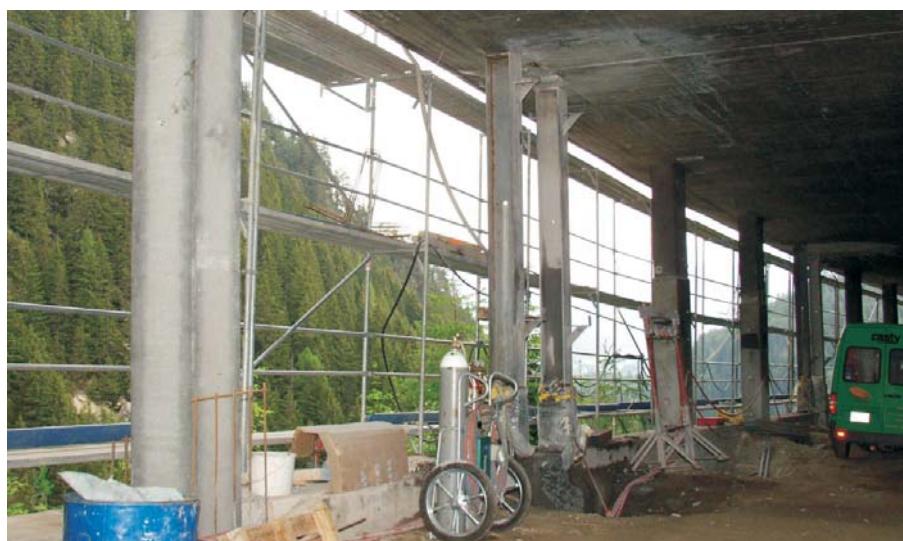
Ausbau der schadhaften quadratischen Stahlbetonstützen und Ersatz durch Schleuderbetonstützen (von rechts) in der Galerie Rofla

Als Folge der hohen Chloridkonzentrationen im oberflächlichen Beton der Stützen und der Rückwand der Galerie haben die Korrosion der Bewehrungen und die entsprechenden Betonabplatzungen in den letzten Jahren exponentiell zugenommen. Als Sofortmassnahme wurden die Stützen im Jahre 2000 im Fussbereich mit einem Betonkragen verstärkt. Die Stützen müssen nun im Rahmen der jetzigen Instandsetzung als definitive Lösung durch vorgefertigte Schleuderbetonstützen ersetzt werden. Auf der Höhe der Galeriedecke wird zur Abschirmung des Erddrucks und damit zur Erhöhung der Gesamtstabilität des Bauwerks eine

biegesteif angeschlossene Konsole betoniert. Diese Lösung erfordert keine permanenten Anker, was sich auf den zukünftigen Unterhalt positiv auswirkt.

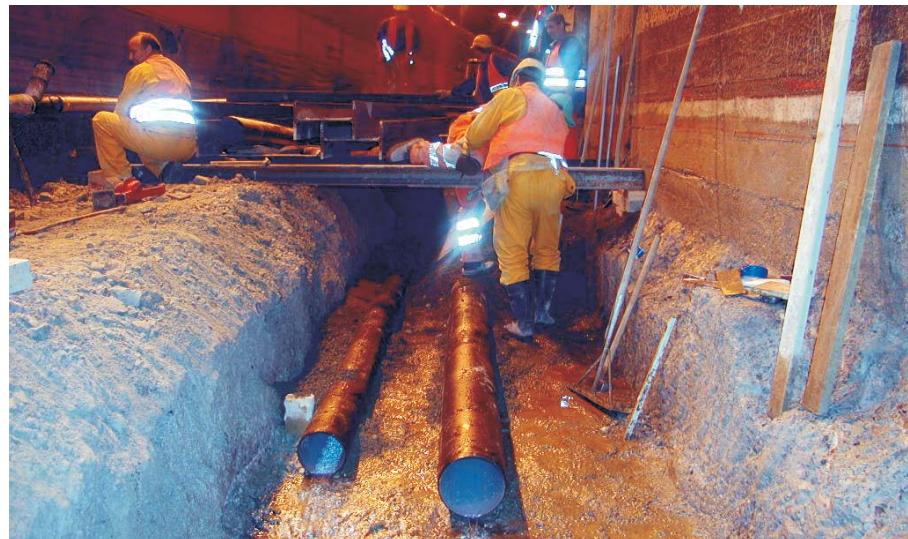
Das neue Werkleitungstrasse im Tunnel Rofla

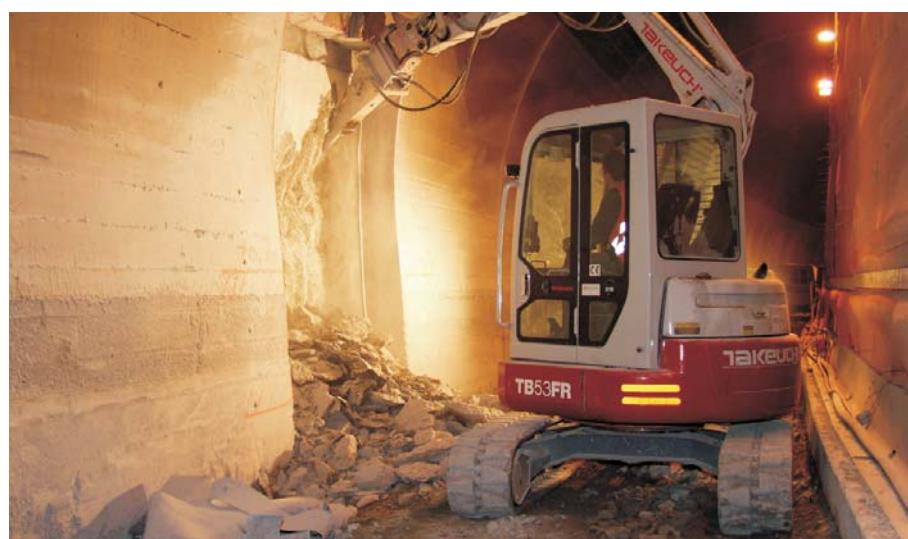
Im Tunnel Rofla hat das seit 1989 drückende, weiche und betonaggressive Bergwasser das Betongewölbe stark beschädigt. Mittels umfassenden hydrogeologischen Untersuchungen und Modellrechnungen wurde die effizienteste Drainagemassnahme ermittelt. In den Bereichen mit Wassereintritten werden nun beidseitig Nischen mit 25 Meter langen Drainagebohrungen angeordnet.

Ausbruch einer Entwässerungsnische von der gesperrten Fahrbahn aus
