09 – Rein da Medel

Morphologische Beurteilung

Sanierung Geschiebehaushalt

09 - Rein da Medel

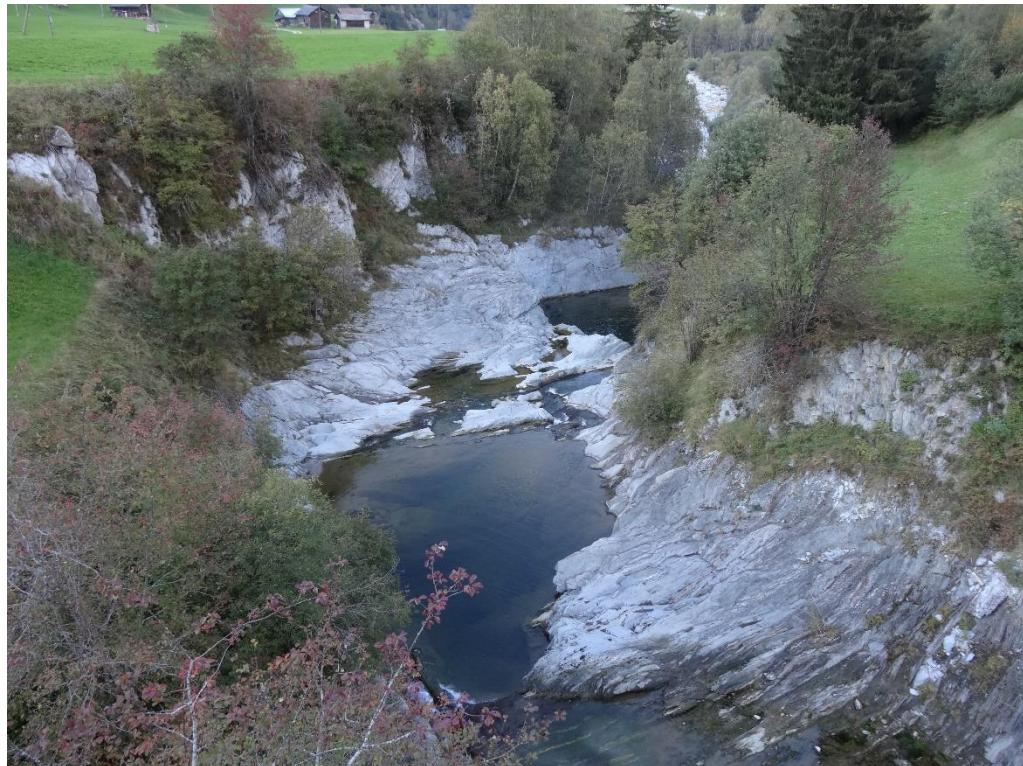
Natürliche Felsstufe unterhalb der Brücke Curaglia-Mutschnengia, 25.09.2014, bz

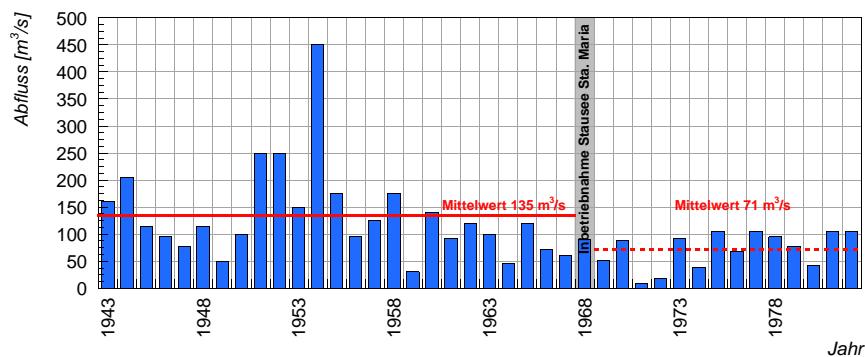
Abbildung 1: Jahresmaxima Messstation Rein da Medel - Disentis, 1943 bis 1982 (Station aufgehoben)

Wegen des Baus des Staumees (Inbetriebnahme 1968) sind die mittleren Jahresmaxima um rund 47% zurückgegangen. Dieser Wert erscheint angesichts des Anteils des Einzugsgebietes des Staumees am Gesamteinzugsgebiet relativ hoch. Dabei muss noch berücksichtigt werden, dass auch Wasser von Seitenbächen in den Staumee geleitet wird und die Periode nach Kraftwerksbau mit 14 Jahren relativ kurz und deshalb nicht zwingend repräsentativ ist.

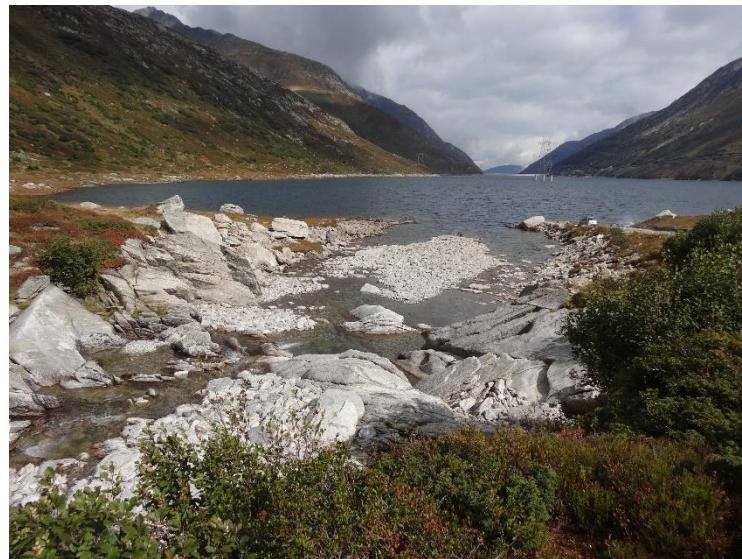
Foto 1

Einmündung des Rein da Medel in den Stauteich Sta. Maria; aufgrund der Mündungscharakteristik wird das Geschiebeaufkommen als gering beurteilt. Im Stauteich wird das Geschiebe zurückgehalten.

Der Staumauer Sta. Maria hält sämtliches Geschiebe zurück und reduziert die Hochwasser durch seine Retentionswirkung. Aufgrund der Geologie im Einzugsgebiet, der Charakteristik des Rein da Medel bei der Mündung in den Staumauer Sta. Maria (Foto 1) und der natürlichen Flachstrecke im Bereich des heutigen Staumauer Sta. Maria wird der natürliche Geschiebedurchgang durch den heutigen Staumauer Bereich als relativ gering eingestuft. Dies wird durch die Luftbilder vor dem Bau des Staumauer Sta. Maria bestätigt. Heute dürfte im Sohlbereich unterhalb des Staumauer Sta. Maria der Anteil der Kiesfraktionen eher grösser sein als vor der Inbetriebnahme des Staumauer Sta. Maria. Mit Ausnahme des obersten Einzugsgebietes des Rein da Medel gelangt immer noch alles Geschiebe aus den Seitenbächen in den Medelser Rhein (Foto 3), während das Wasser der Seitenbäche gefasst und mehrheitlich in den Staumauer Sta. Maria geleitet wird (das Verhältnis Geschiebetransportvermögen zu Geschiebeaufkommen ist reduziert). Aus diesem Grund wird für die Strecke vom Staumauer Sta. Maria bis zur Einmündung Rein da Cristallina die Beeinträchtigung des Geschiebehaushaltes als vernachlässigbar eingestuft. Diese Beurteilung deckt sich mit den Erkenntnissen einer Begehung im Sommer 2014.

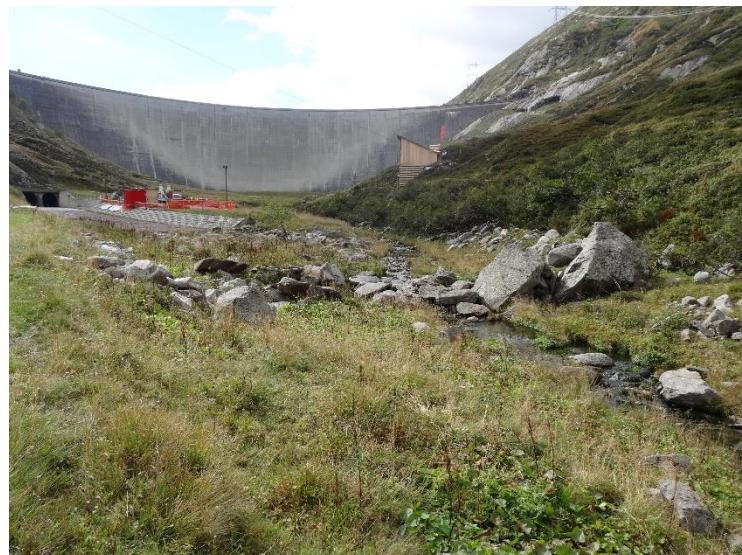
Foto 2

Staumauer Sta. Maria; Auslaufbauwerk der Hochwasserentlastung (links im Bild).

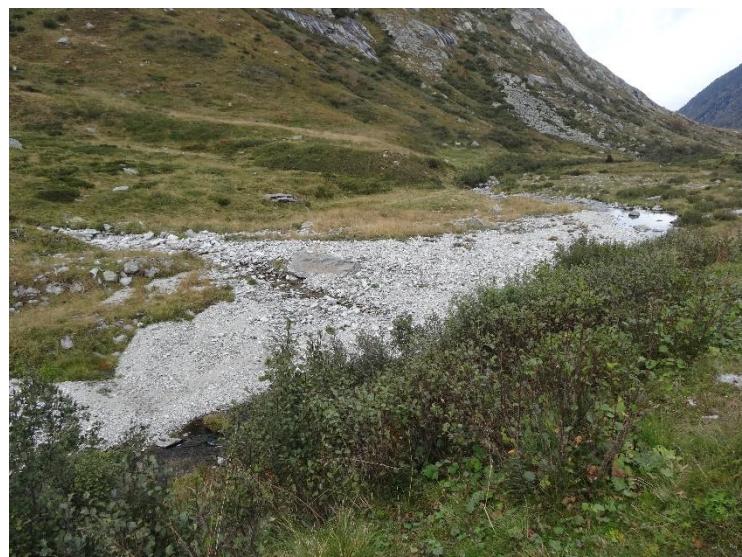
Foto 3

Einmündung des ersten Seitenbaches unterhalb des Stauteiches; das Geschiebe stammt von diesem Seitenbach.

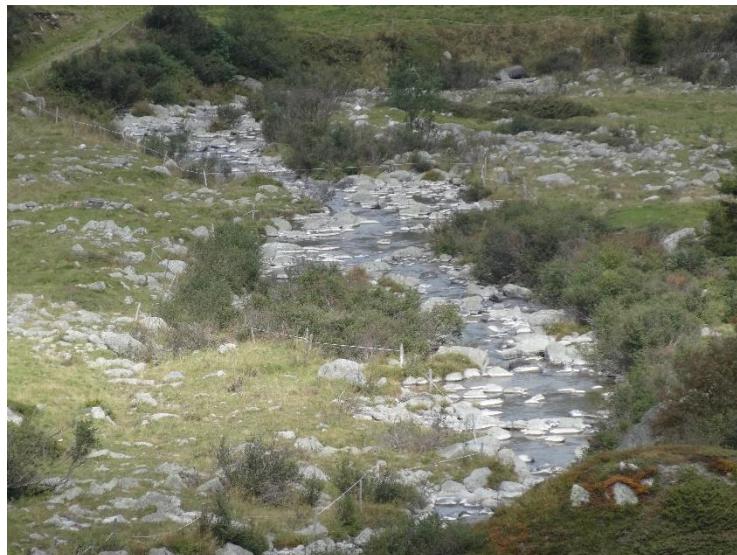
Foto 4

*Flachstrecke ohne
Geschiebeablagerungen
und mit grobblockiger
Sohle.*

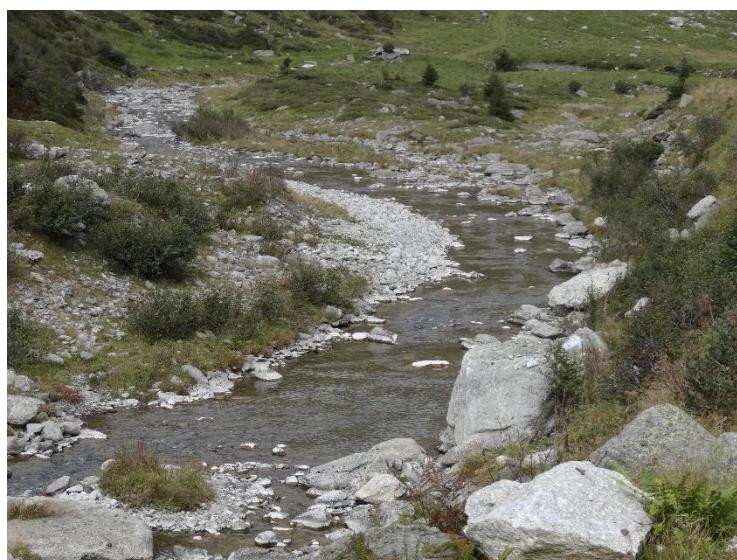
Foto 5

*Ablagerungen in der
Kurveninnenseite in der
Flachstrecke bei Sogn
Gagl.*

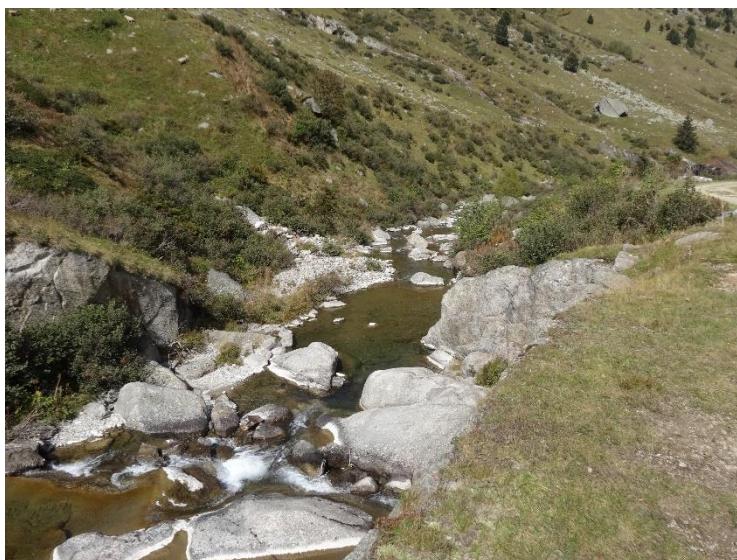
Foto 6

*Kleinräumige Ablage-
rungen im Strömungs-
schatten eines grossen
Felsblocks.*

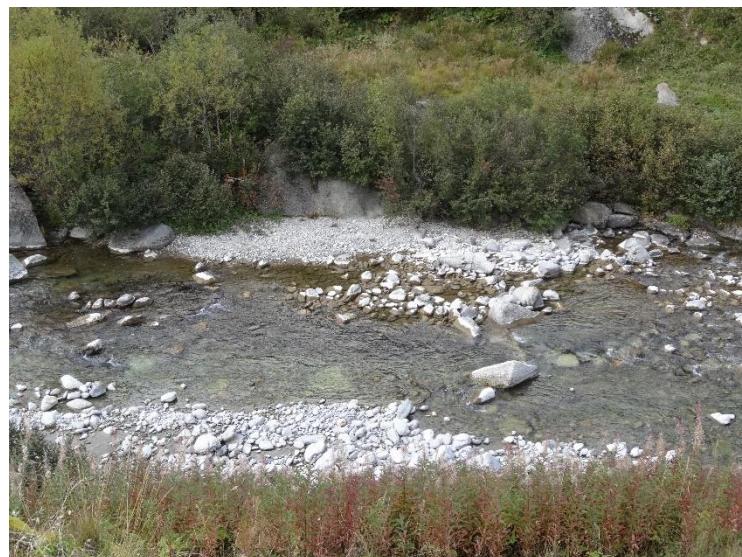
Foto 7

*Abschnitt bei der
Einmündung des Rein
da Cristallina; aufgrund
der Bettbreite nur
Ablagerungen in den
Randbereichen.*

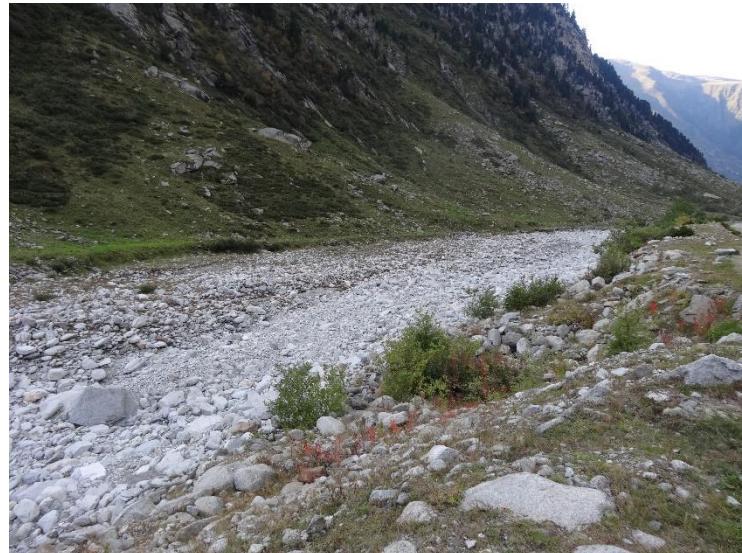
Foto 8

*Flachstrecke am Rein
da Cristallina, „nackte“
Kiesbänke deuten auf
regelmässige Umlager-
ungen hin.*

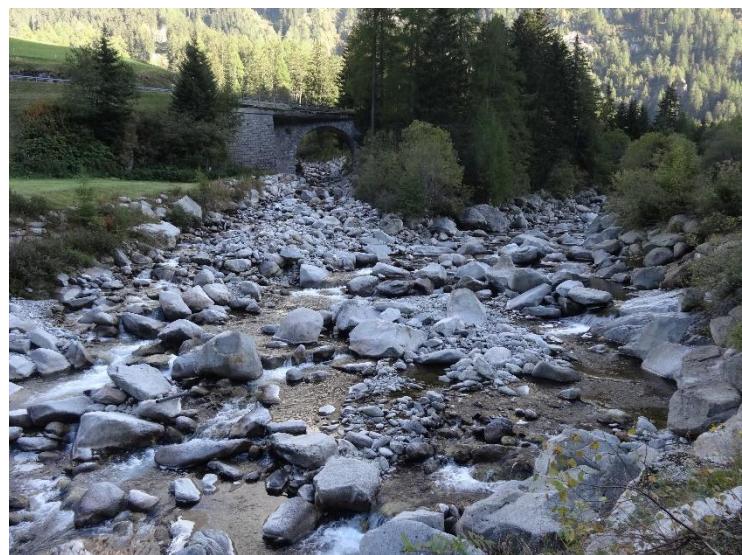
Foto 9

*Einmündung des Rein
da Fuorns in den Rein
da Medel.*

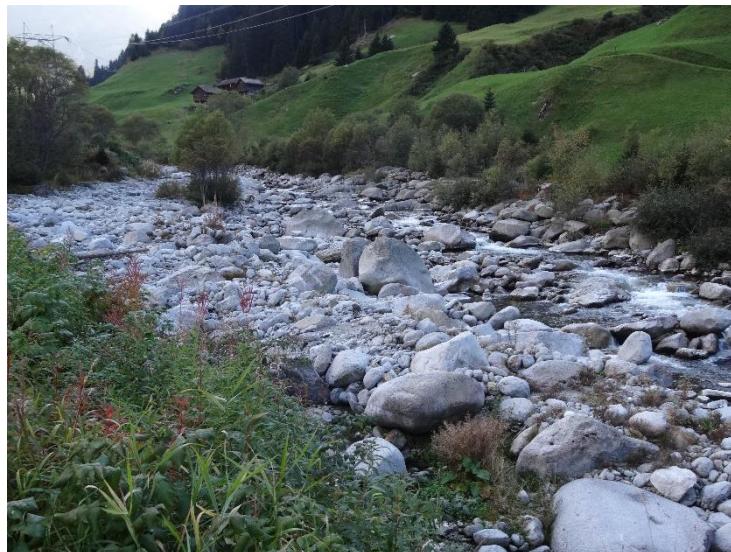
Foto 10

*Abschnitt im Gebiet
Durschis; Ablagerungen
mit allen Fraktionen
vorhanden.*

Unterhalb der Einmündung des Rein da Cristallina nehmen die Geschiebeablagerungen deutlich zu. In den flacheren Abschnitten bildet der Rein da Medel bei ausreichender Breite Kiesbänke, welche ein breites Spektrum an Kornfraktionen aufweisen (Foto 10 und 13), wobei häufig gefällsbedingt Steine und Blöcke dominieren. Durch die Seitenbäche (welche mit Ausnahme der Tirolerwehre unbeeinflusst sind) wird genügend Geschiebe eingetragen und die Luftbildanalyse zeigt keine wesentliche Veränderung der Morphologie durch die Wasserkraftnutzung. Der Abschnitt zwischen der Mündung des Rein da Cristallina und dem Vorderrhein wird als nicht beeinträchtigt eingestuft.

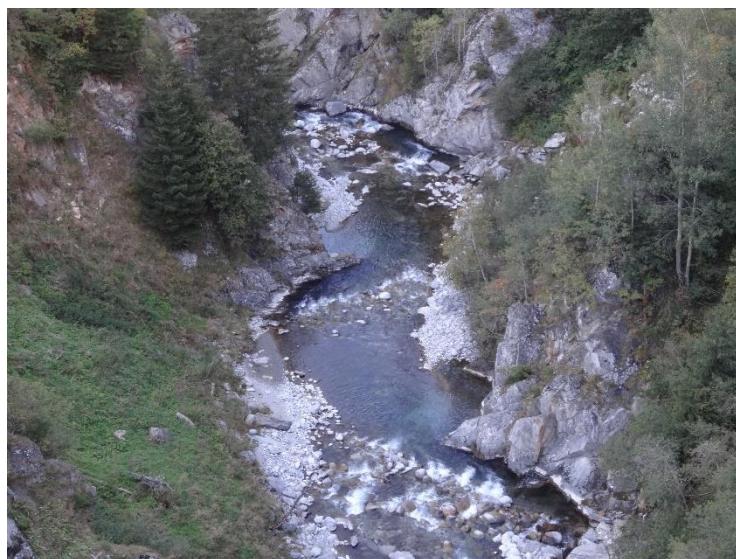
Foto 11

*Schluchtstrecke beim
Weiler Platta; Ablage-
rungen in strömungs-
beruhigten Zonen.*

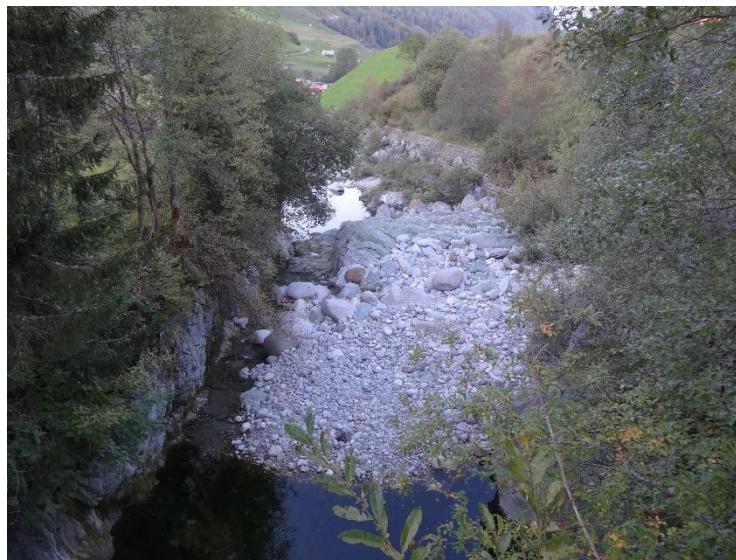
Foto 12

*Abschnitt beim Weiler
Pali; Ablagerungen vor
einer natürlichen Fels-
schwelle. Uferverbauung
rechts zum Schutz des
Gewerbegebietes
Fadretsch.*

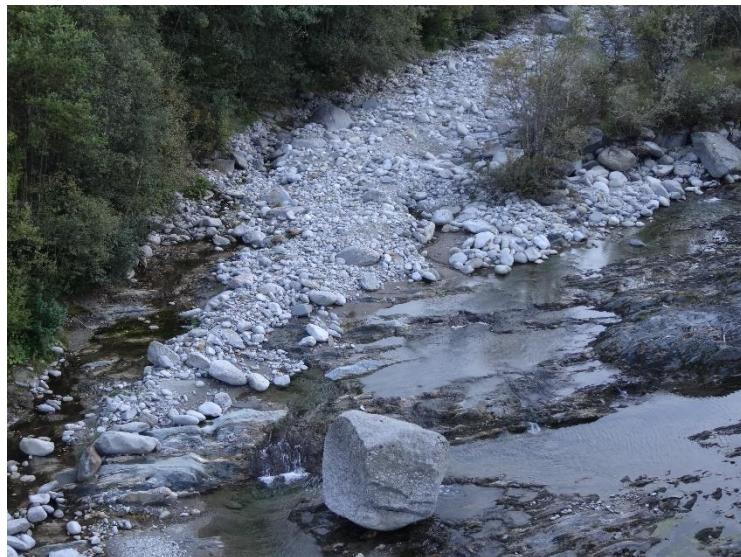
Foto 13

*Abschnitt oberhalb
Curaglia (Gewerbe-
gebiet Fadretsch) mit
eingewachsener Mittel-
bank.*

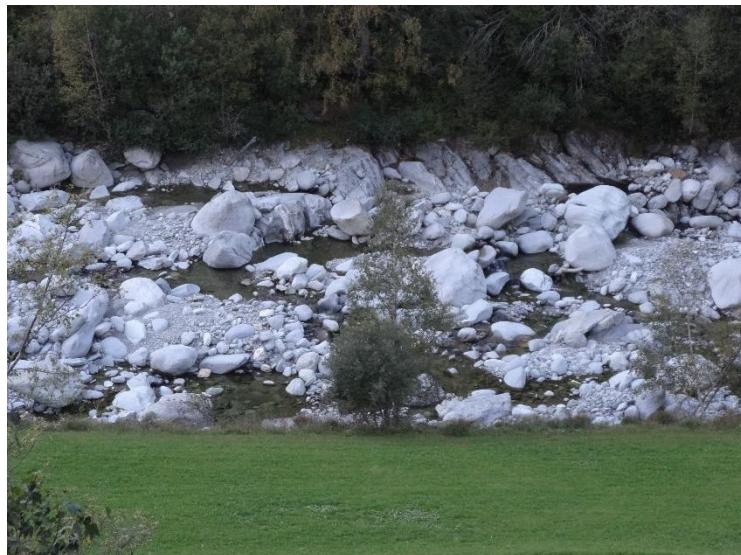
Foto 14

*Abschnitt unterhalb
Curaglia mit Geschiebe-
ablagerungen; alle
Fraktionen vorhanden.*

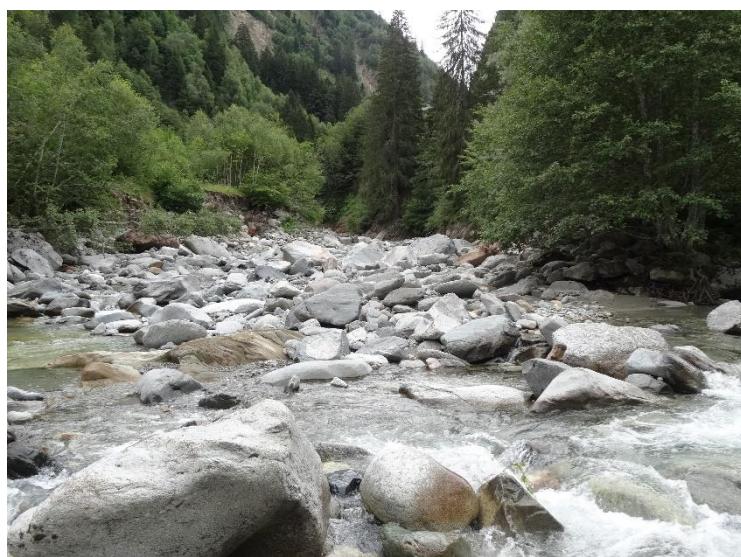
Foto 15

*Einmündung des Rein
da Medel in den
Vorderrhein.*

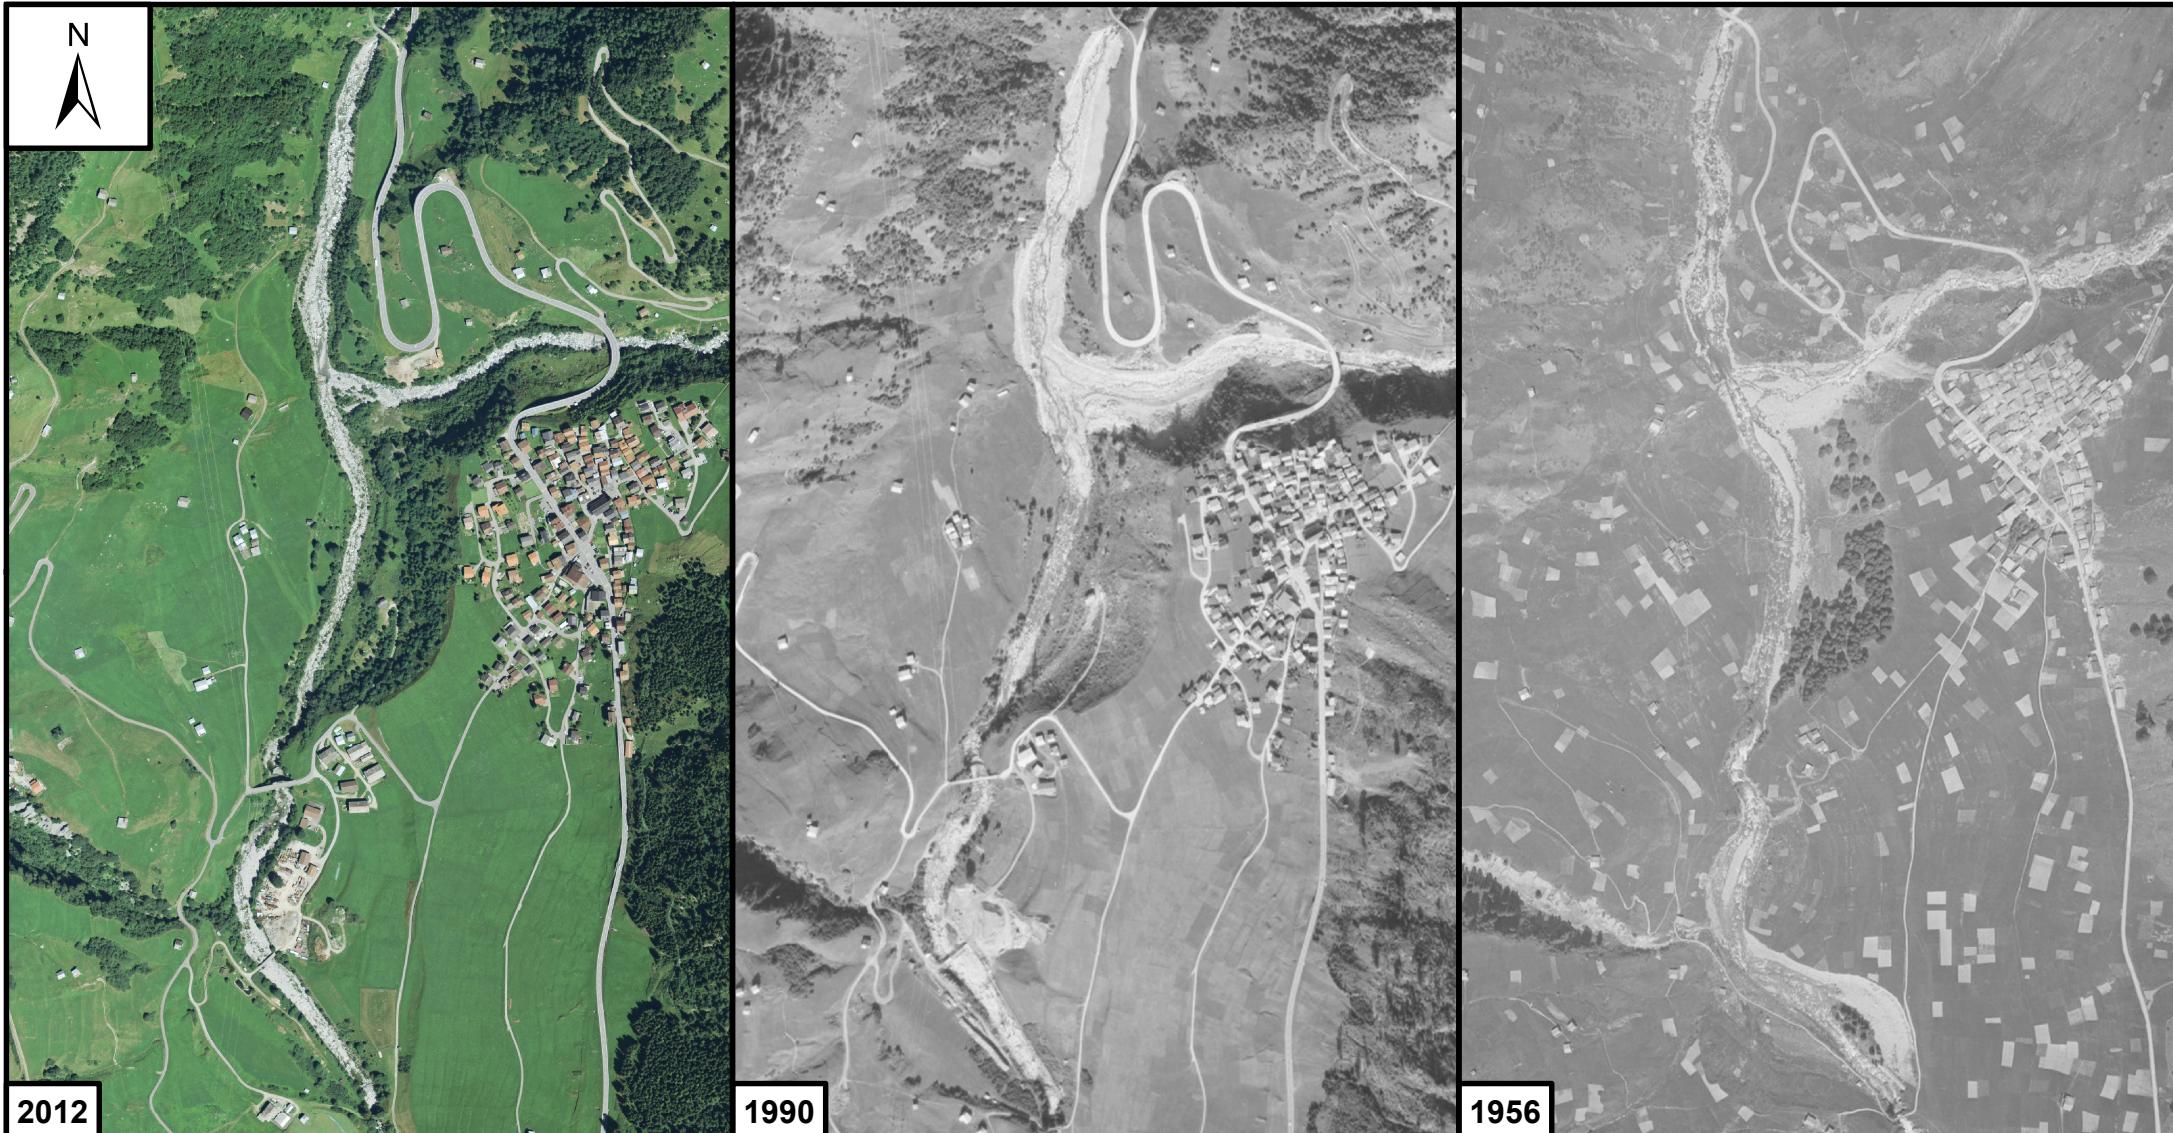
Abschnitt 01

- 1956 bis 1973, kaum Veränderungen, Uferverbauung rechts unterhalb der oberen Brücke
- 1973 bis 1985, leichte Zunahme der Vegetation
- 1985 bis 1990, Umlagerungen und Geschiebeeintrag Rein da Plattas, Hochwasser 1987
- 1990 bis 2012, geringfügige Zunahme der Vegetation in den Randbereichen

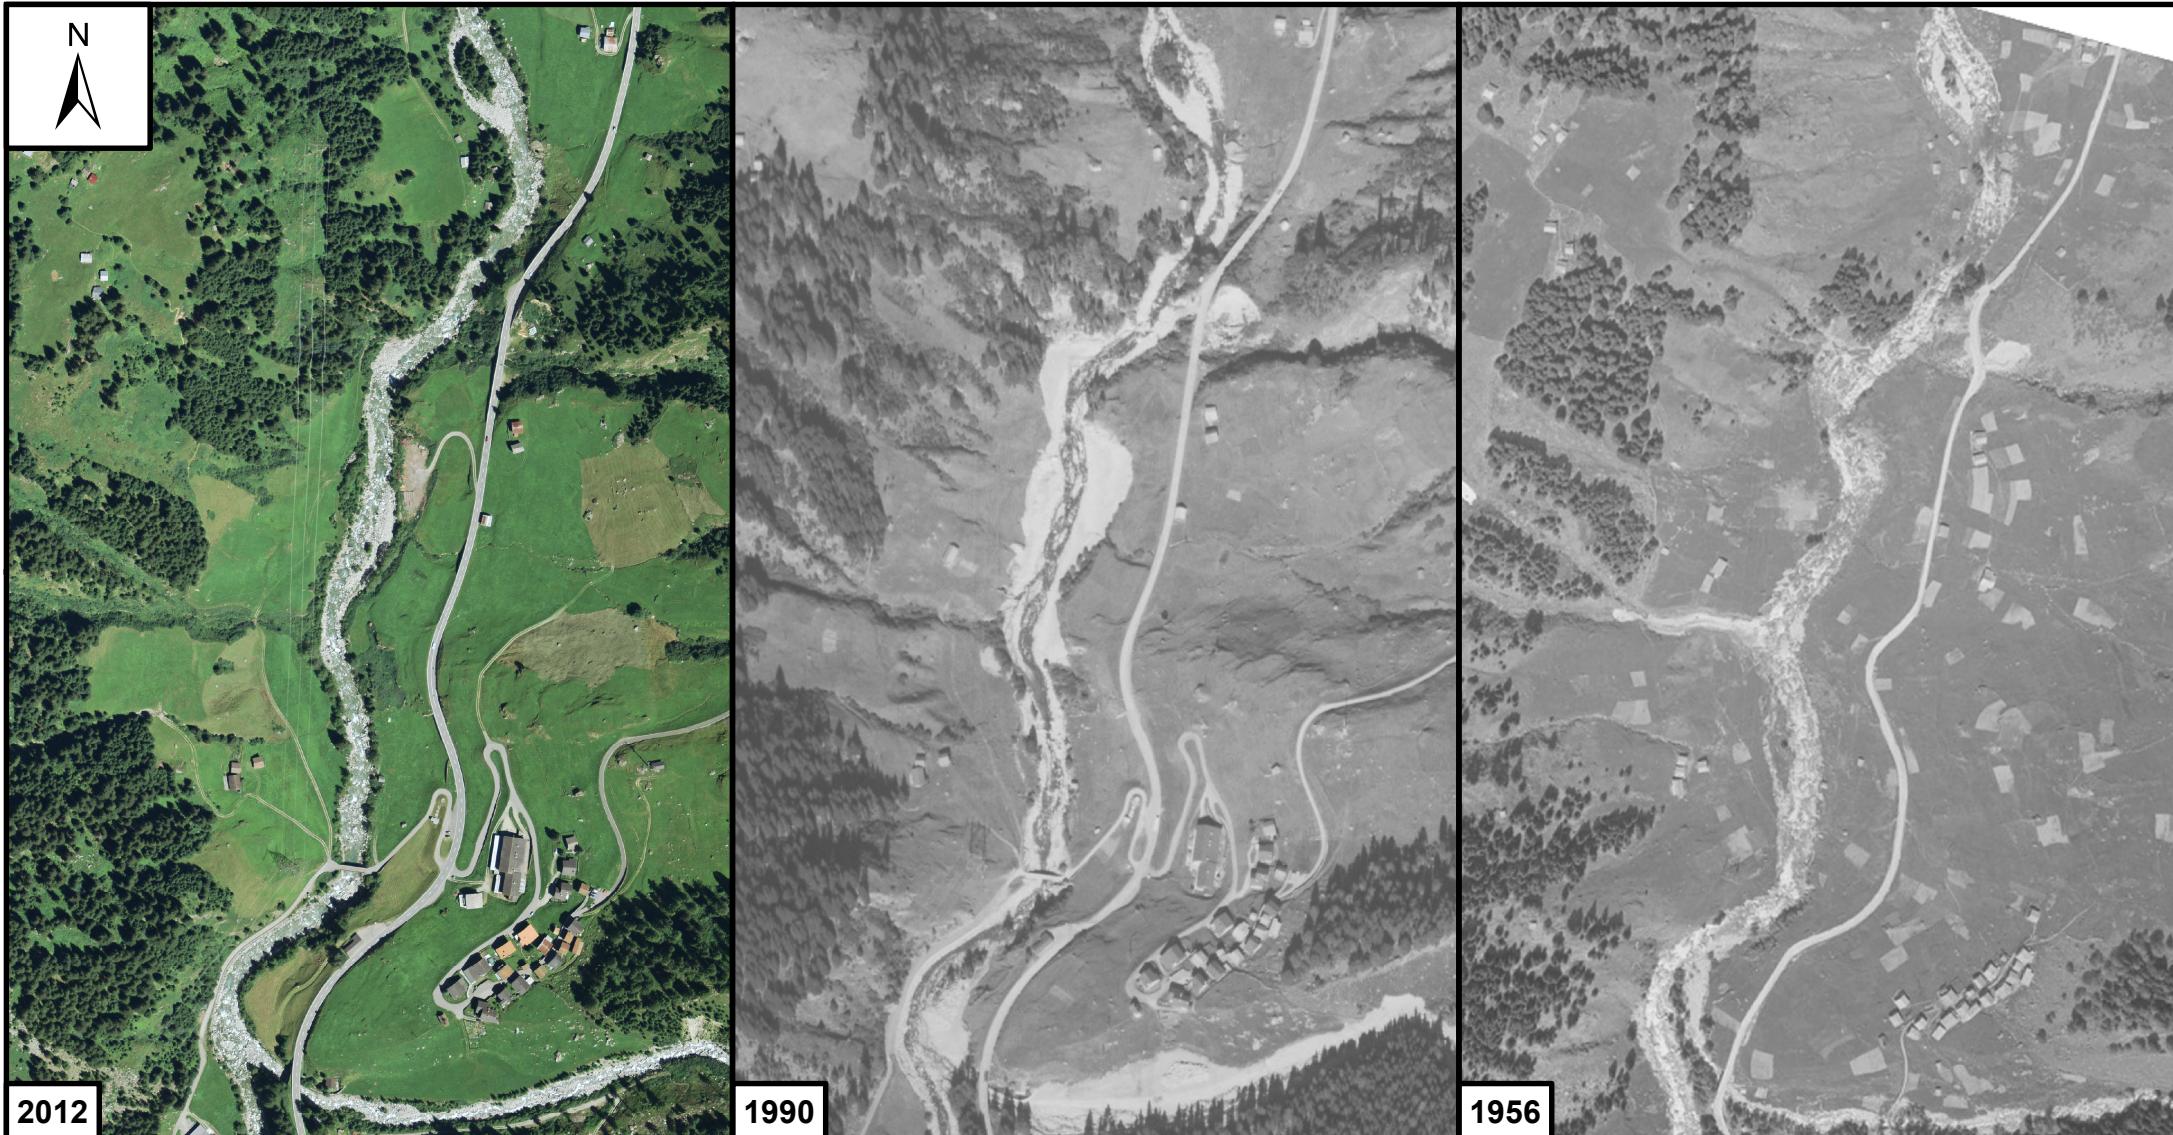
Morphologische Beurteilung
Rein da Medel
Abschnitt 02
Fuorns
Massstab 1:6'750

- 1956 bis 1979, geringfügige Zunahme der Vegetation
- 1979 bis 1990, grosse Umlagerungen und Geschiebeeintrag Rein da Fuorns, Hochwasser 1987
- 1990 bis 2007, leichte Zunahme der Vegetation in den Randbereichen
- 2007 bis 2012, geringfügige Umlagerungen und leichte Seitenerosionen unterhalb Fuorns

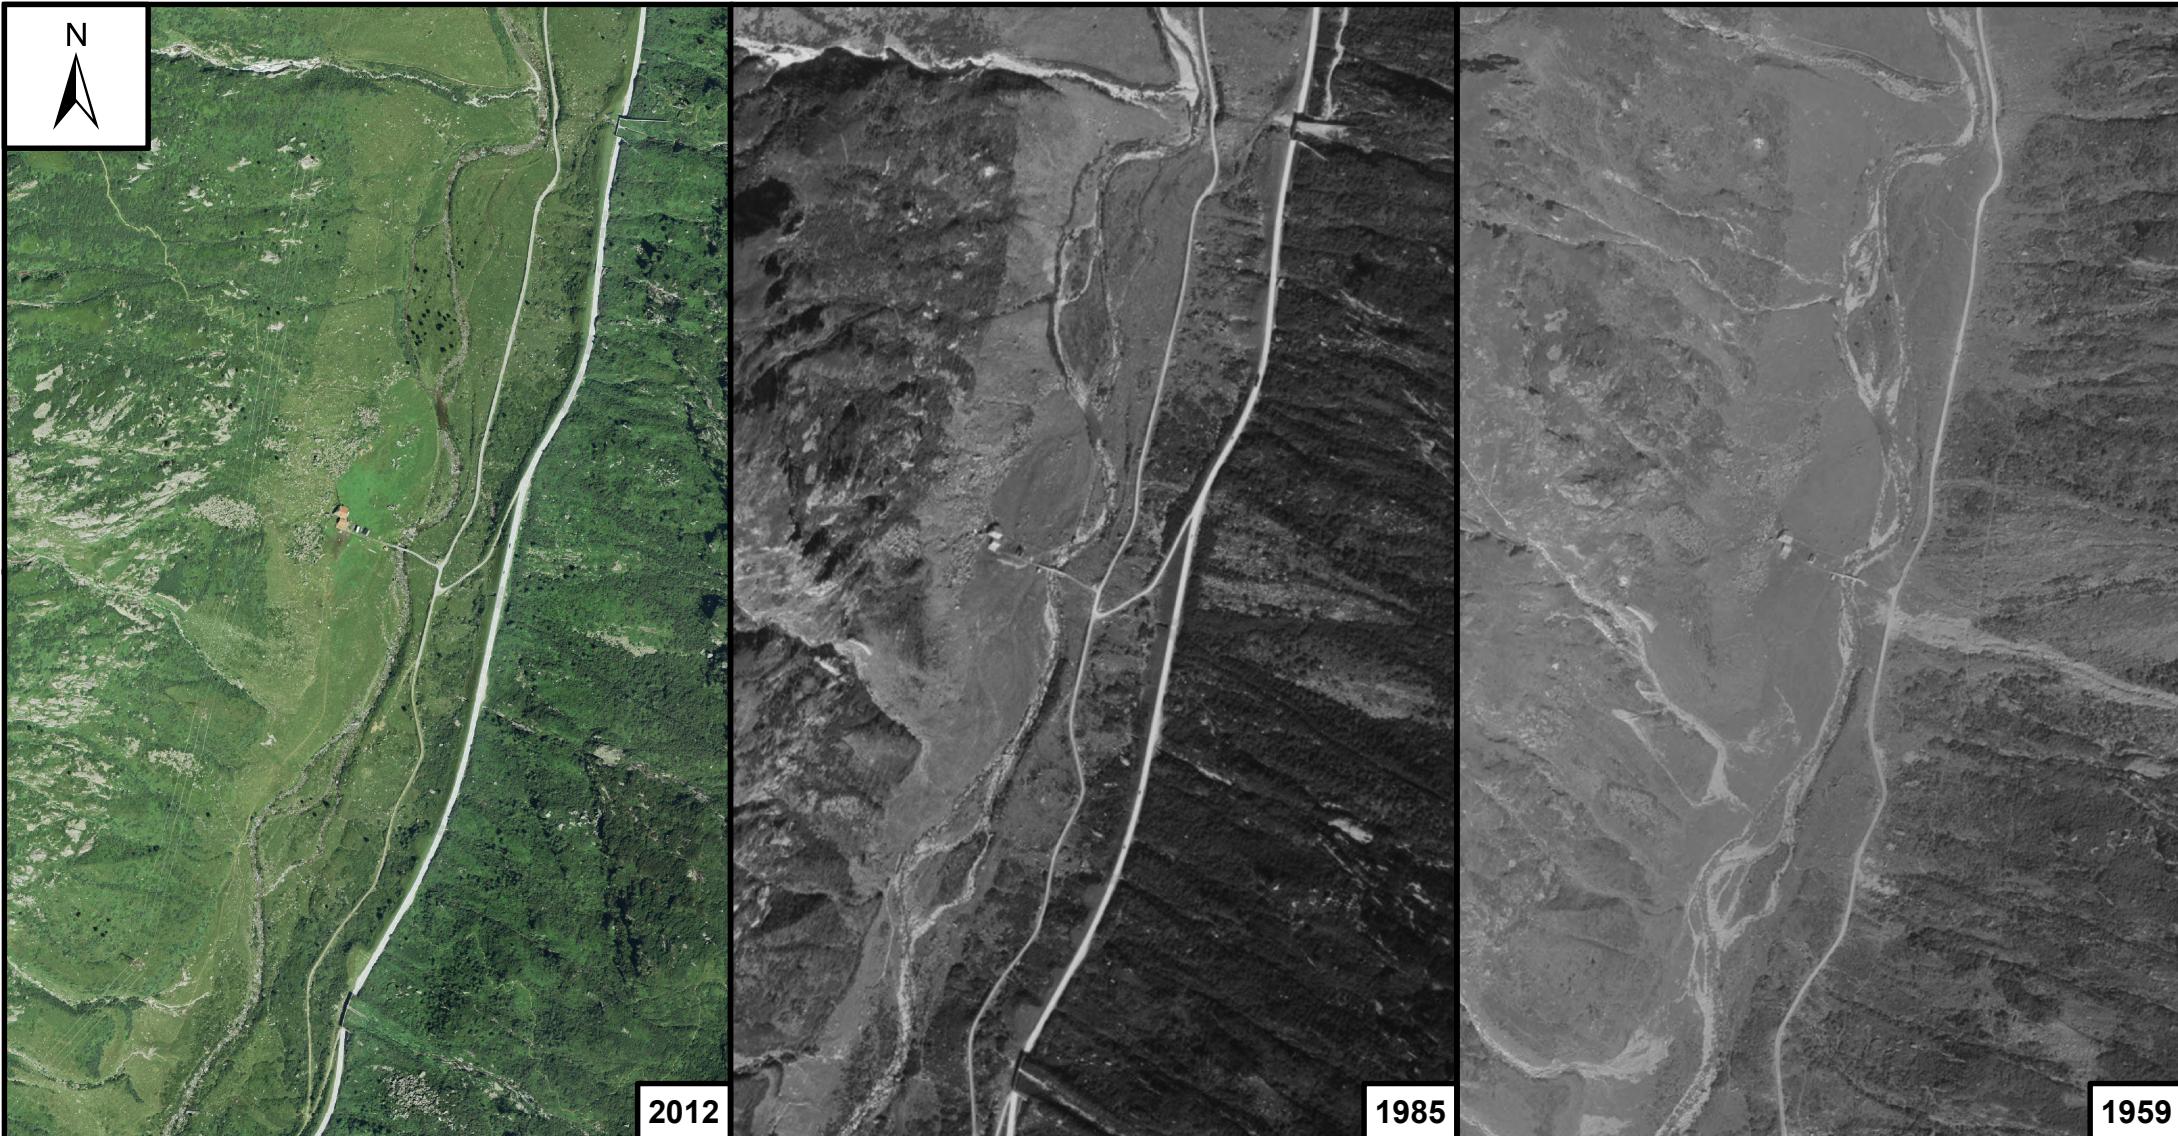
Morphologische Beurteilung
Rein da Medel
Abschnitt 03
Sogn Gagl
Massstab 1:10'000

Der Abschnitt Sogn Gagl befindet sich ca. 2 km unterhalb des Stautees Sta. Maria. Die Morphologie hat sich gegenüber dem Zustand vor dem Bau des Stautees leicht verändert. Einzelne Seitenarme sind eingewachsen und werden nur noch selten durchströmt. Außerdem hat der Anteil vegetationsloser Kiesflächen abgenommen. Diese Veränderungen dürften in erster Linie auf die reduzierten Hochwasser zurückzuführen sein und kaum auf den Geschieberückhalt im Stautee.

- Abschnitt ca. 2 km unterhalb Stausee Sta Maria (Inbetriebnahme 1968), kompletter Geschieberückhalt
- 1959 bis 2012, leichte Zunahme der Vegetation, sonst keine Veränderungen
