17 – Schergenbach

Morphologische Beurteilung

Sanierung Geschiebehaushalt

Hunziker, Zarn & Partner AG, A-708, 10.12.2014, dp

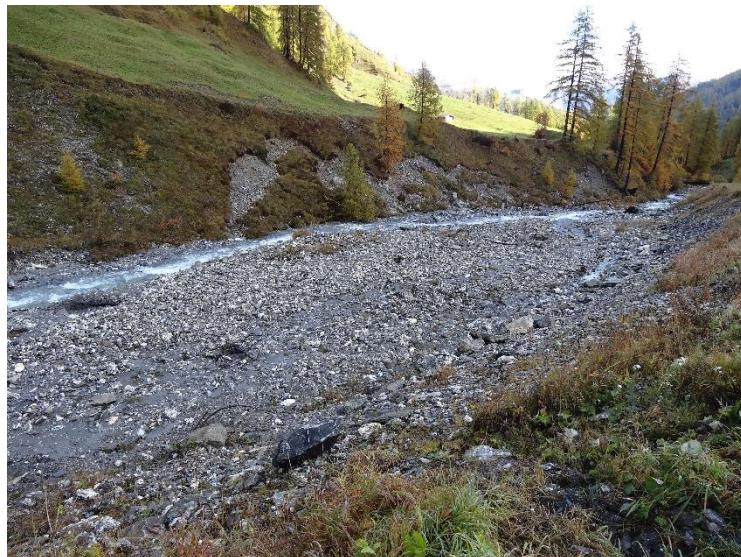
Foto 1

Gebiet „Champ Radond“
oberhalb von Samnaun-
Dorf; Schergenbach mit
grosser Kiesbank ohne
Vegetation und aktiver
Seitenerosion.

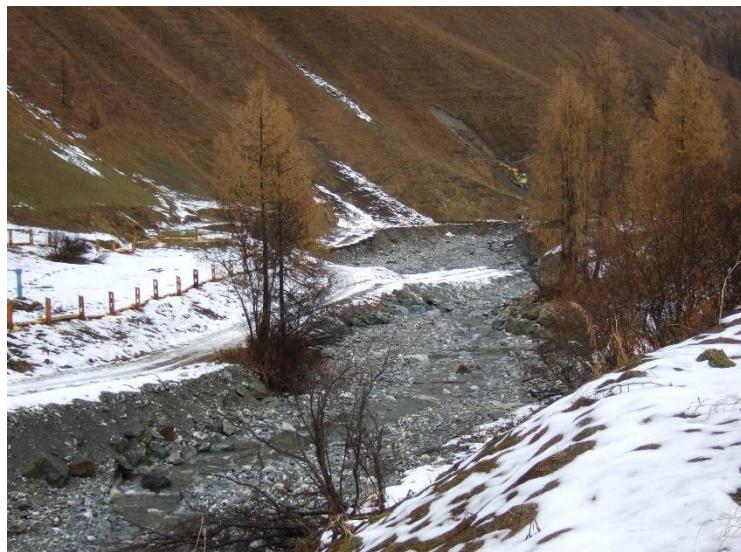
Foto 2

Abschnitt oberhalb der
Einmündung des Mai-
sasbachs; Dieser
Seitenbach trägt grös-
sere Geschiebemengen
in den Schergenbach
ein. Die Bänke enthalten
Steine, Kies- und Sand-
fraktionen.

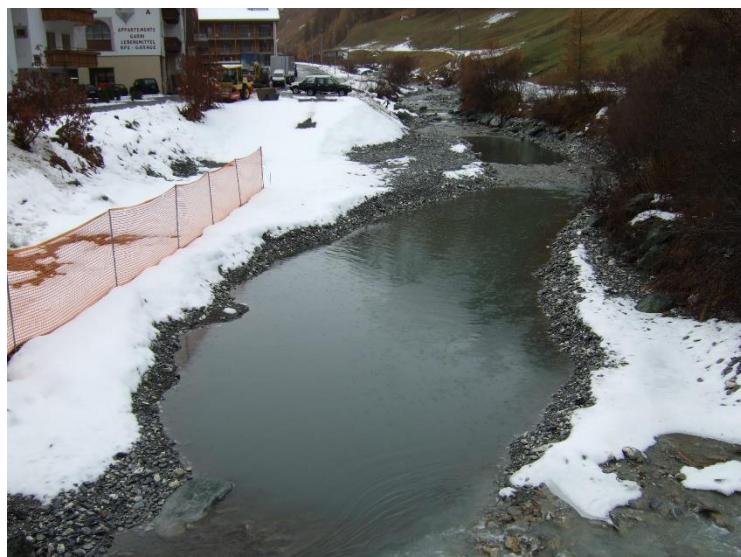
Foto 3

Kiesentnahmestelle der
Betonwerke Clis AG;
Kiesentnahmen seit
1986.

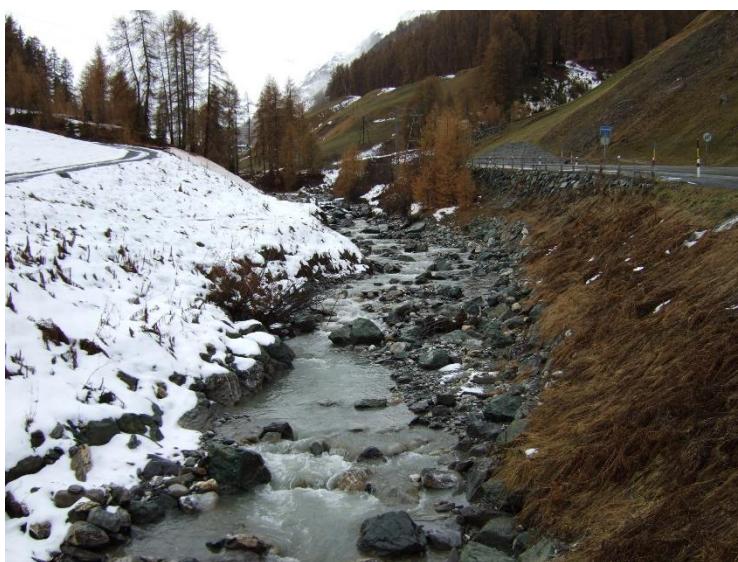
Foto 4

Abschnitt unterhalb Samnaun-Ravaisch;
Kiesbänke werden
regelmässig umgelagert
und beinhalten alle
Kornfraktionen.

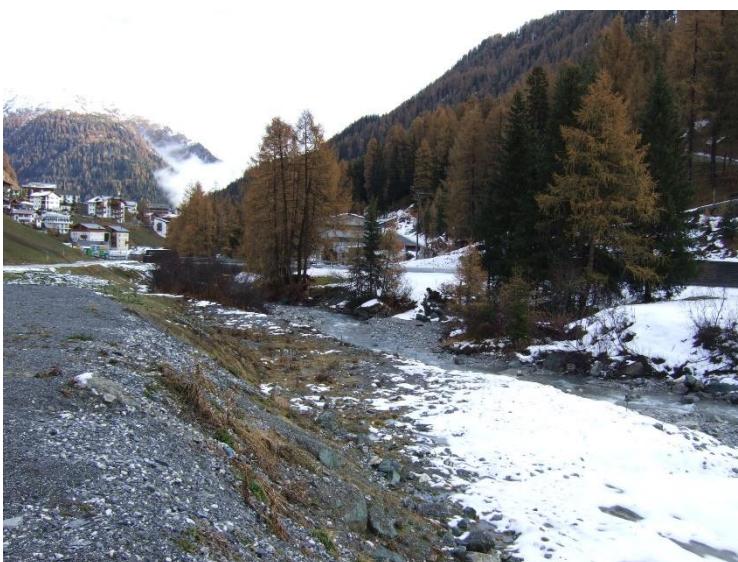
Foto 5

Abschnitt oberhalb Samnaun-Plan; mehrere grosse Blöcke
stabilisieren die Sohle in
diesem vergleichsweise
steilen Abschnitt. Zwi-
schen den Blöcken
Ablagerungen von
mobilem Geschiebe.
Wegen der erheblichen
hydraulischen Belastung
nur wenig Kies im
Sohlbereich.

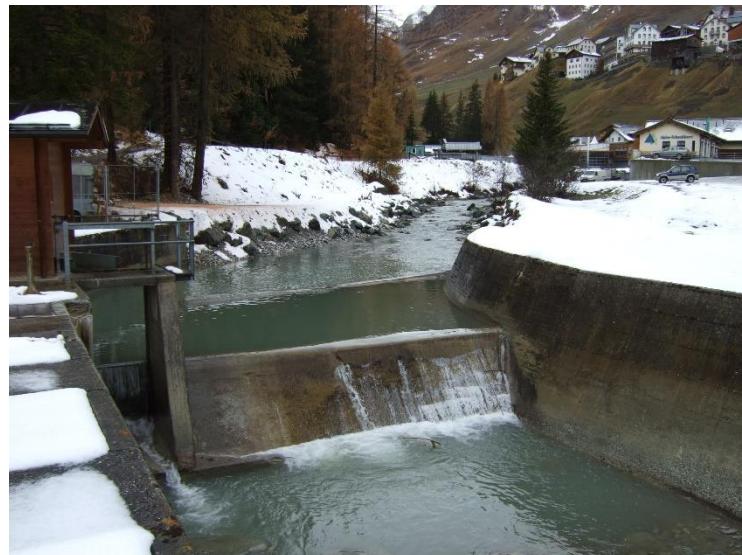
Foto 7

Wasserfassung des Kraftwerks Spissermühle; die Fassung ist nur bedingt spülbar. Die Ablagerungen im Einstaubereich werden deshalb regelmässig ausgebaggert.

fassung wird betriebsbedingt ein erheblicher Teil der restlichen Geschiebefracht entnommen. In der folgenden Steilstrecke bis zur Zandersbachmündung sind diese Geschiebefrachten wegen des grossen Gefälles nicht morphologiebestimmend, aber wegen den fehlenden Kiesfraktionen wird eine wesentliche Beeinträchtigung vermutet. Weil zwei Anlagen (Kiesentnahmen und Wasserkraftnutzung) dazu führen, werden besondere Verhältnisse geltend gemacht. Eine allfällige Sanierung muss aber primär die Geschiebedurchgängigkeit der Wasserfassung bei Laret erhöhen.

<i>Grundwasser</i>	Es liegen keine Erkenntnisse über eine allfällige Beeinflussung oder Beeinträchtigung des Grundwassers vor.
<i>Hochwasserschutz</i>	Es liegen keine Erkenntnisse über eine allfällige Beeinflussung oder Beeinträchtigung des Hochwasserschutzes vor.
<i>wahrscheinliche Sanierungsmassnahmen</i>	Sollte aus den weiteren Abklärungen für den Abschnitt des Schergenbachs von Laret bis Spissermühle eine wesentliche Beeinträchtigung resultieren, so stehen bauliche Änderungen bei der Wasserfassung des Kraftwerks Spissermühle in Kombination mit einem optimierten Spülregime im Vordergrund.

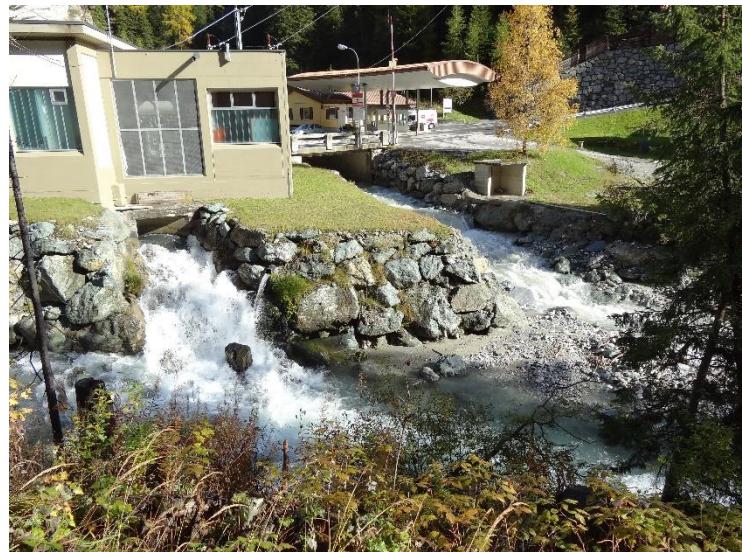
Foto 8

Wasserrückgabe des Kraftwerks Spissermühle mit Einmündung des Zandersbach (stark geschiebeführend).

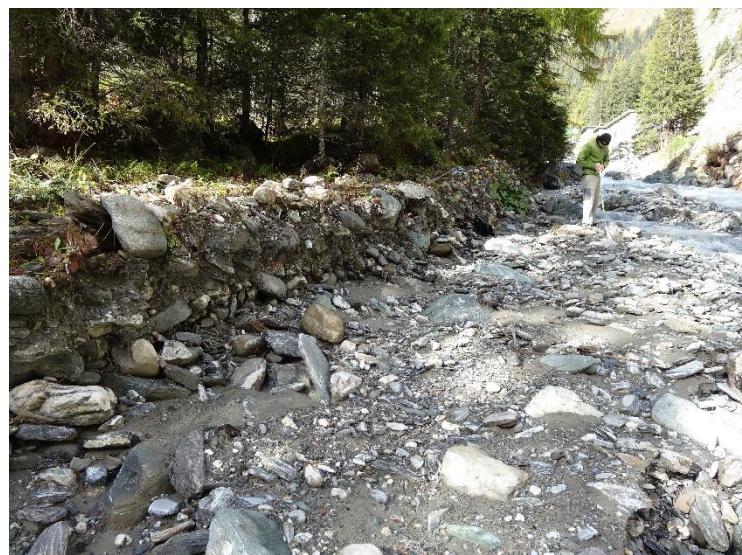
Foto 9

Vegetationslose Kiesbank in Kurveninnenseite unterhalb der Zentrale mit kopfgrossen Steinen, Kies und Sand.

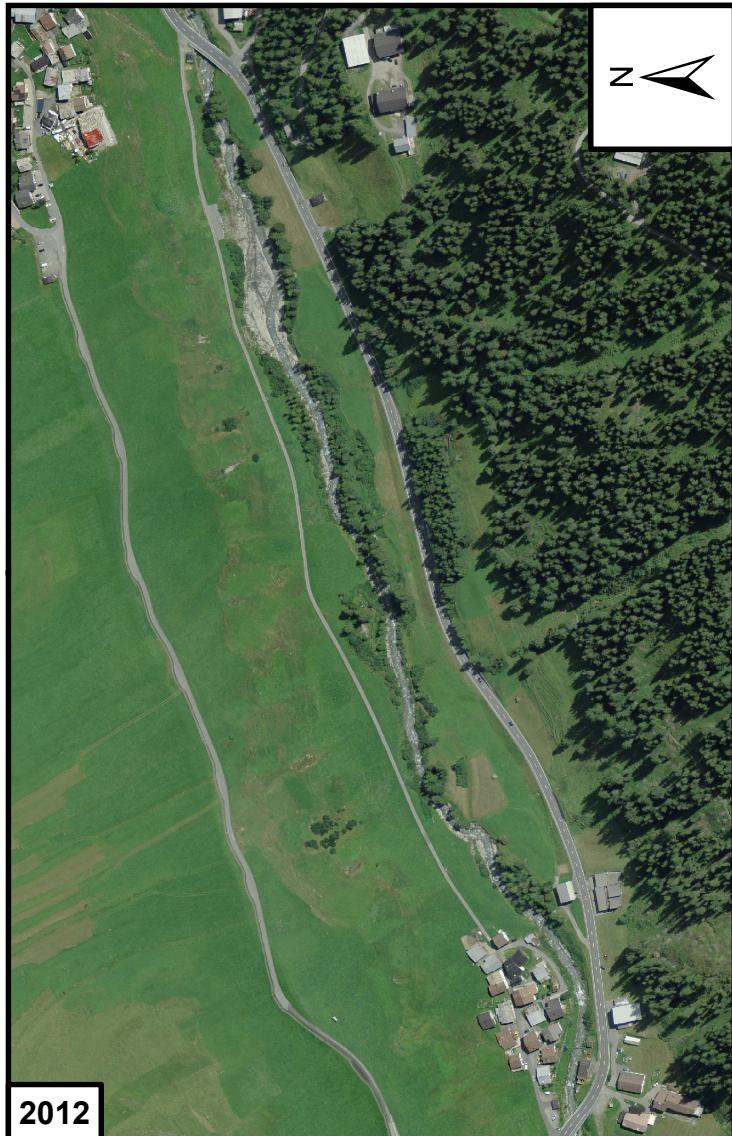
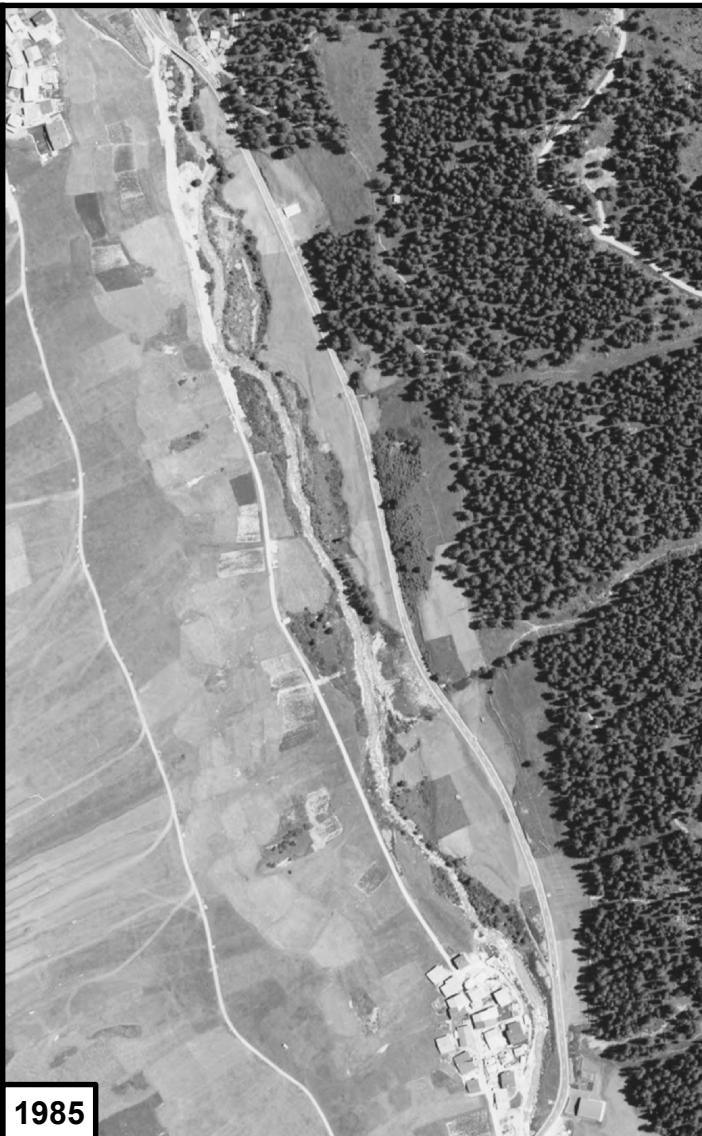
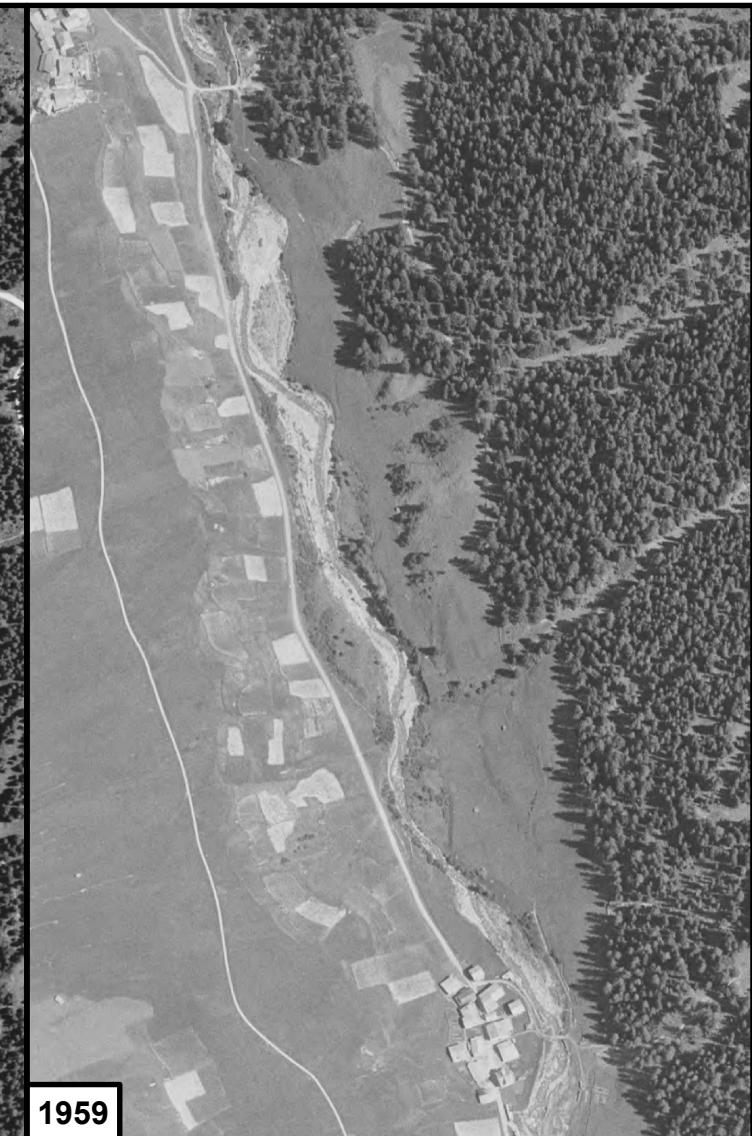
**Morphologische Beurteilung
Schergenbach
Abschnitt 01
Laret
Massstab 1:6'000**

Bei Laret ist der Schergenbach nur lokal im Bereich der Brücken verbaut. Die Zunahme der Vegetation in den Luftbildern von 1959 und 1985 lässt vermuten, dass sich der Schergenbach tendenziell eintiefte bevor Kiesentnahmen aus dem Schergenbach bei Ravaisch (ab 1986) ausgewiesen werden. Eine mögliche Erklärung ist, dass der Schergenbach in diesem Abschnitt steiler ist als in der Flachstrecke bei Ravaisch. Als Kompensationsmassnahme für eine Schneedeponie wurde 2007 der Auenbereich oberhalb von Laret auf der linken Flussseite um 1.5 bis 2.5 m auf das Niveau der Flussohle abgesenkt. Dadurch soll in diesem Bereich wieder eine auentypische Vegetation aufkommen.

- 1959 bis 1972, deutliche Zunahme der Vegetation trotz Hochwasser 1960
- 1972 bis 1985, Zunahme der Vegetation, keine offenen Kiesflächen mehr vorhanden
- 1985 bis 2000, alle Kiesbänke eingewachsen trotz Hochwasser 1987
- 2000 bis 2003, kleinere Umlagerungen eingewachsener Bereich, keine grossen Hochwasser
- 2007 Revitalisierung im untersten Abschnitt (Vorlandabsenkung)
- 2003 bis 2012, Umlagerungen eingewachsener Bereiche durch Hochwasser 2005

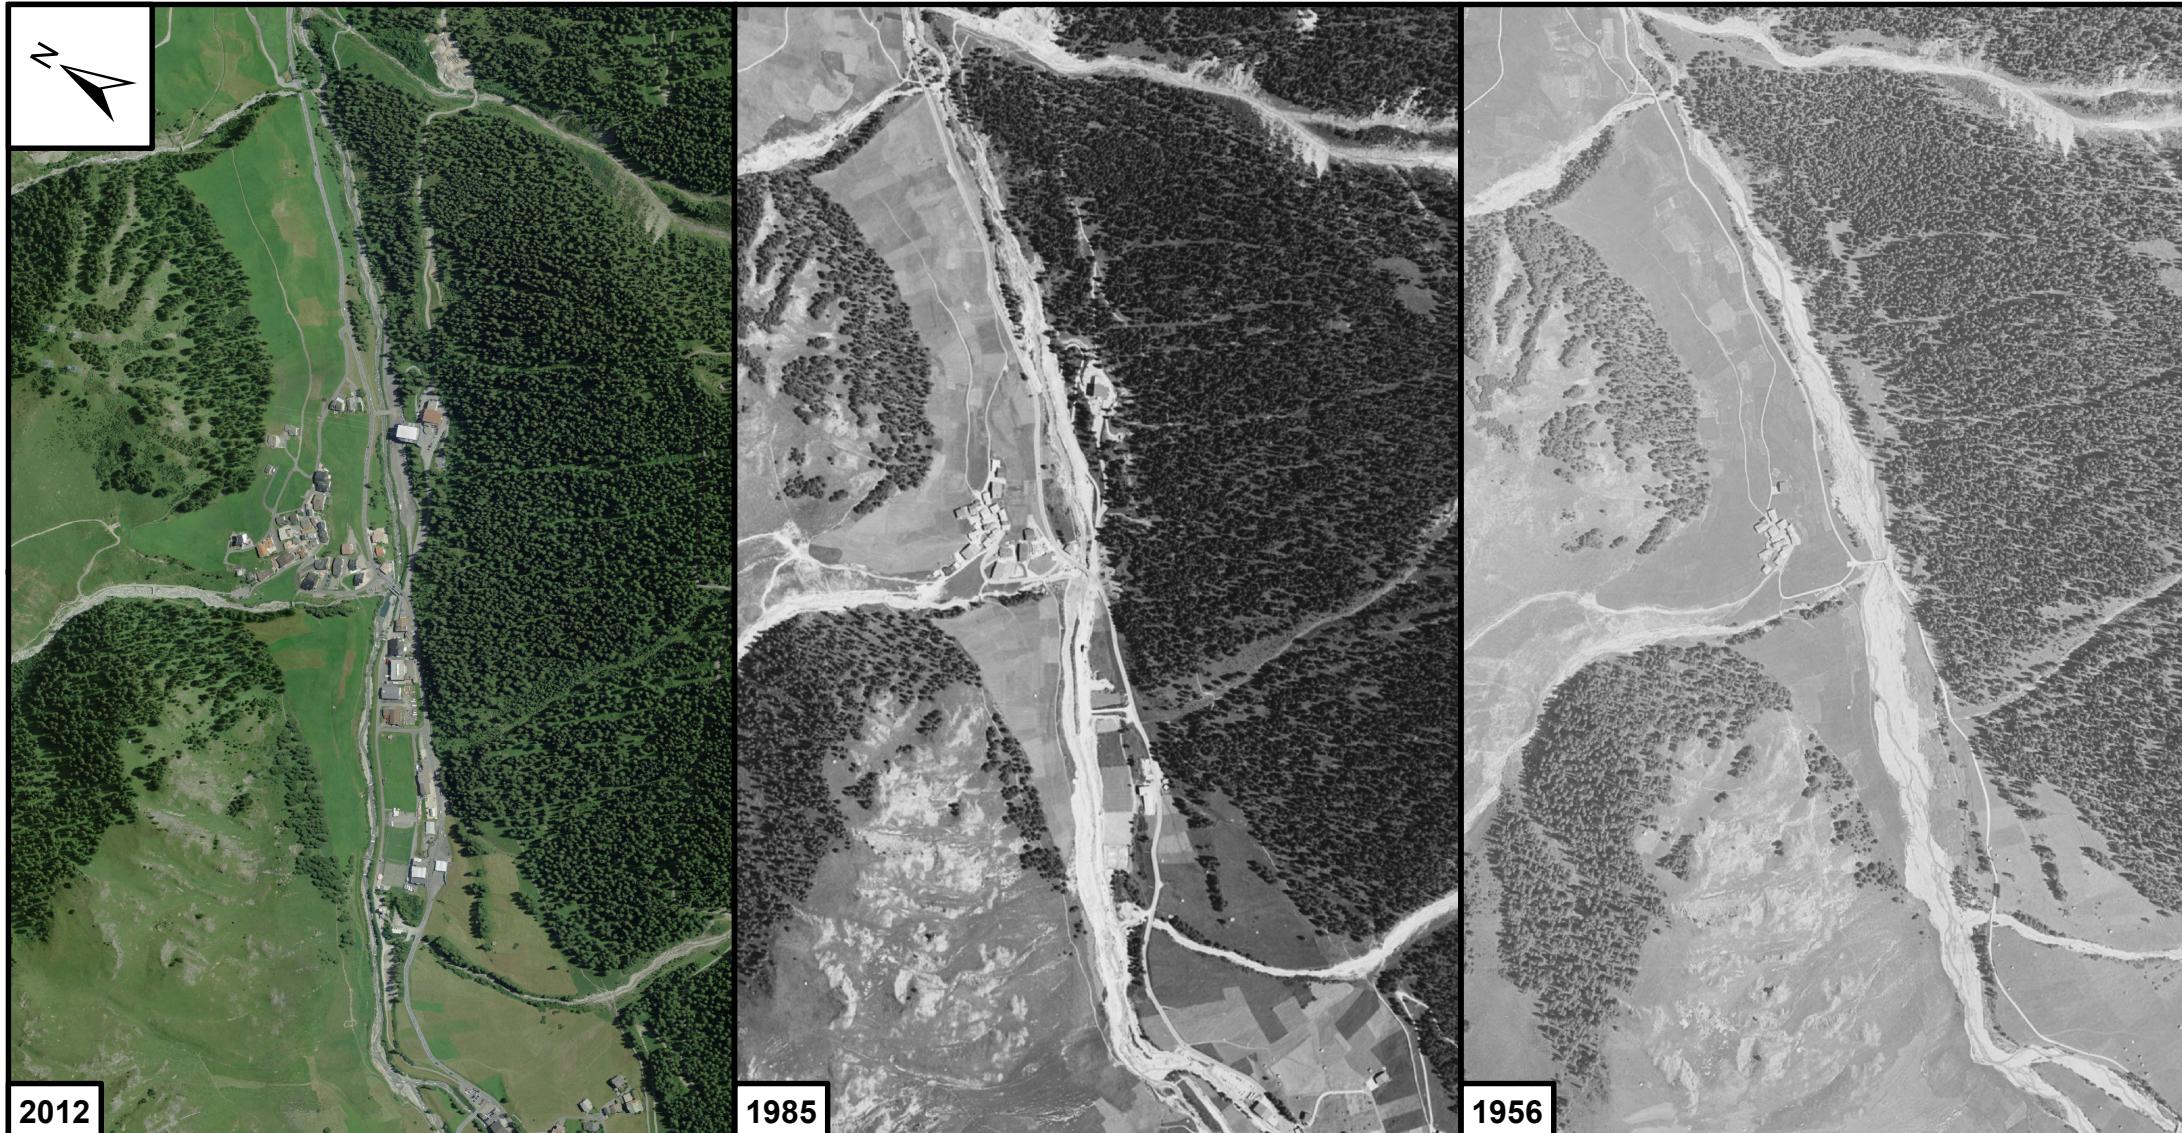
Morphologische Beurteilung
Schergenbach
Abschnitt 02
Ravaisch
Massstab 1:12'500

Bei Ravaisch wurde der Schergenbach zwischen 1978 und 1985 mit Verbauungen eingeengt. Es wurden auch mehrere Schwelten, vermutlich wegen der erhöhten Transportleistung infolge die Kanalisierung, für die Stabilisierung der Sohle gebaut. Durch diese Massnahmen hat sich die Morphologie in dem Abschnitt substantiell verändert. Auf dem Luftbild von 1956 hat der Schergenbach im gesamten Abschnitt noch einen verzweigten bis mäandrierenden Charakter und die Flussbettbreite betrug ein Mehrfaches der aktuellen Bettbreite.

- 1946 bis 1959, leichte Zunahme der Vegetation trotz HW54, breiter, verzweigter Bachlauf
- 1959 bis 1978, kaum Veränderungen trotz Hochwasser 1960
- 1978 bis 1985, Abschnitt beidseitig verbaut, starke Breitenreduktion --> Erhöhung Transportkapazität
- ab 1982, Kiesentnahmen durch Betonwerk Cis AG
- 1985 bis 2012, keine Veränderungen weil Schergenbach kanalisiert

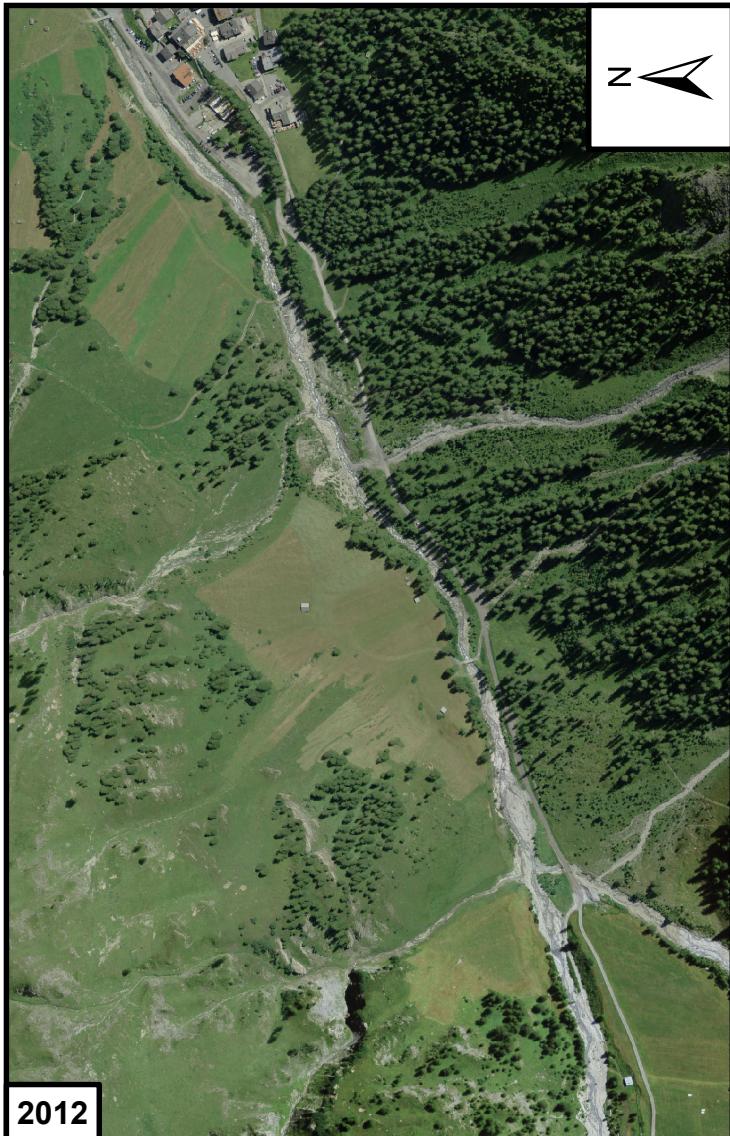
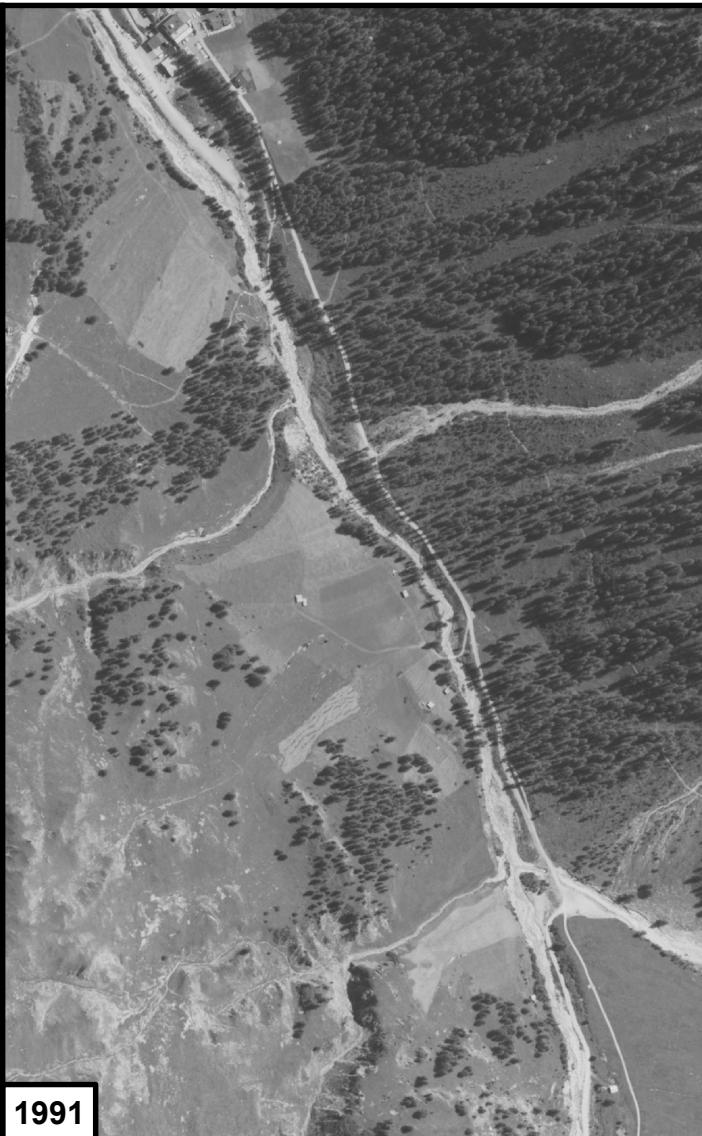
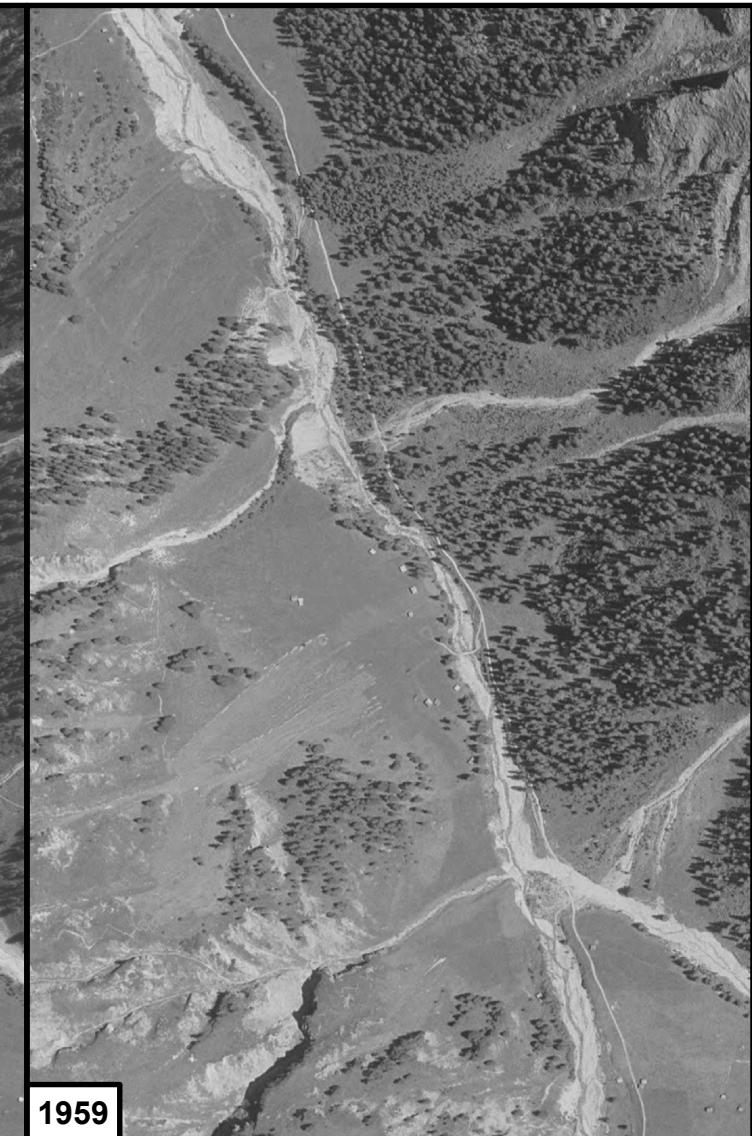
**Morphologische Beurteilung
Schergenbach
Abschnitt 03
Sammnaun
Massstab 1:8'000**

Innerhalb von Samnaun wurde der Schergenbach ebenfalls eingeengt und beide Ufer sind verbaut. Entsprechend hat sich die Morphologie verändert. Vor den Verbauungen hatte der Schergenbach auch in diesem Abschnitt einen verzweigten Charakter. Oberhalb von Samnaun sind nur einzelne lokale Verbauungen vorhanden und die Morphologie ist gegenüber den ersten Luftbildaufnahmen von 1946 praktisch unverändert.

- 1946 bis 1959, leichte Zunahme der Vegetation in den Mündungsbereichen der rechtsufrigen Runsen
- 1959 bis 1973, kaum Veränderungen, Ereignis am Chaminser Bach (Geschiebeintrag)
- 1973 bis 1985, deutliche Zunahme der Vegetation
- 1985 bis 1991, Einengung durch Uferverbauungen im Siedlungsgebiet von Samnaun Dorf
- 1991 bis 2003, kaum Veränderungen erkennbar
- 2003 bis 2005, Umlagerungen (eingewachsene Bereiche) und Seitenerosion durch HW05
- 2005 bis 2012, kaum Veränderungen erkennbar
