## Maschinen Zustandsbericht

Kunde: ARA Langnau

Anlage: Faulung

Maschine: Rührwerk FR1

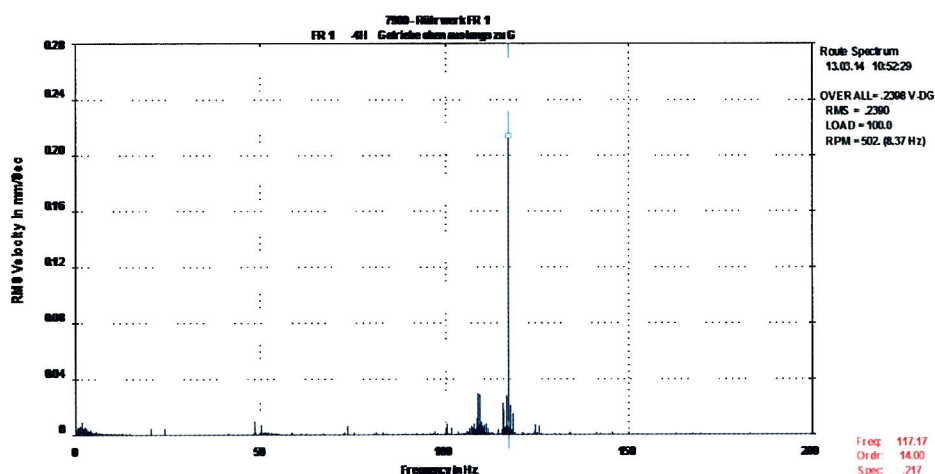
Die dominanteste Frequenz welche gemessen werden konnte ist 117.17Hz. Gemäss Frequenzbild und den aus dem Spektrum gelesenen Wellendrehzahlen wird diese Frequenz die Zahneingriffsfrequenz der zweiten Stirnradpaarung sein (Stirnradpaarung der beiden Zwischenwellen). Verursacht wird diese Frequenz durch eine etwas ungleichmässige Kraftübertragung dieser Zahnradpaarung (ungleichmässige Kraftübertragung bei jedem Zahneingriff).

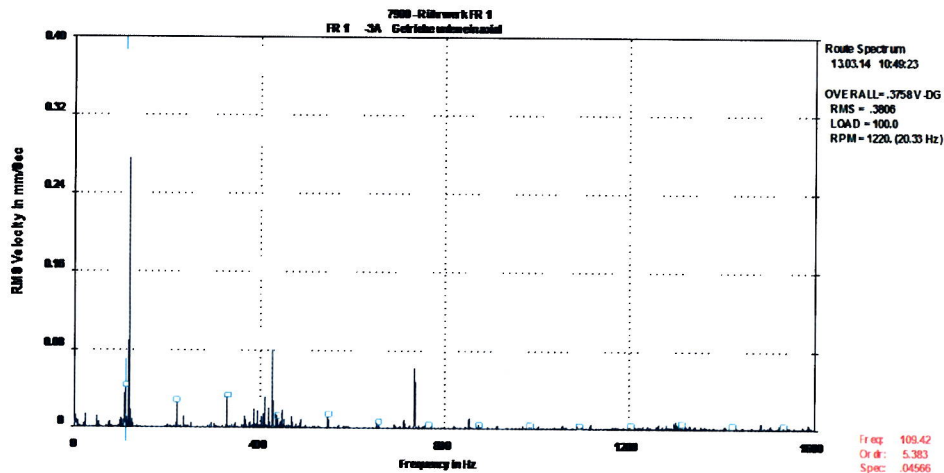
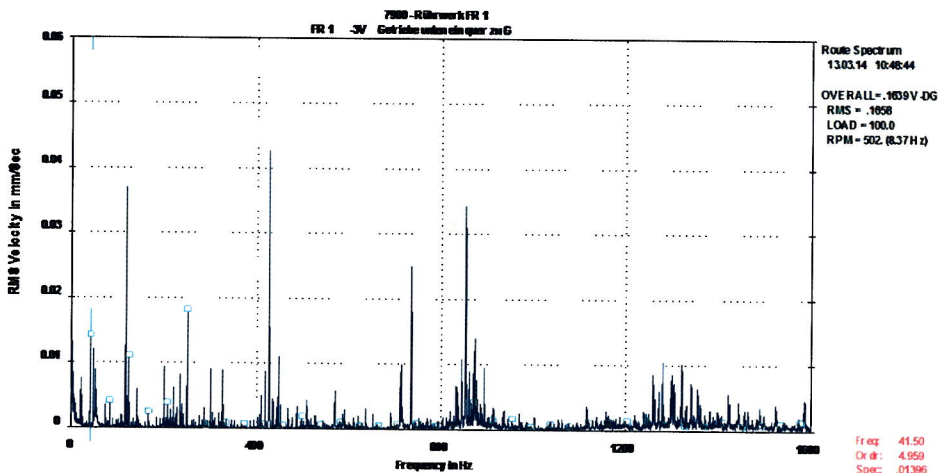
Auf niedrigem Schwingpegel konnten zwei Frequenzfamilien von 109.42Hz und 41.5Hz gemessen werden. Gemäss den aus dem Spektrum gelesenen Drehzahlen entsprechen diese Frequenzen 5.38xn der Eintrittswelle und 4.9xn der ersten Zwischenwelle. Die Lagerbezeichnungen der eingebauten Lager sind nicht bekannt. Gemäss Frequenzbild und der Ordnung könnten diese Frequenzen durch kleine Unebenheiten auf den Lageringen verursacht werden. Um diese Analyse zu bestätigen, müssten die Kinematik berechnet werden (dafür müssten die Anzahl der Zähne und die Lagerbezeichnungen der eingebauten Lager ausfindig gemacht werden). Die gemessenen Schwingwerte sind noch niedrig. Zum jetzigen Zeitpunkt sind keine Massnahmen notwendig.

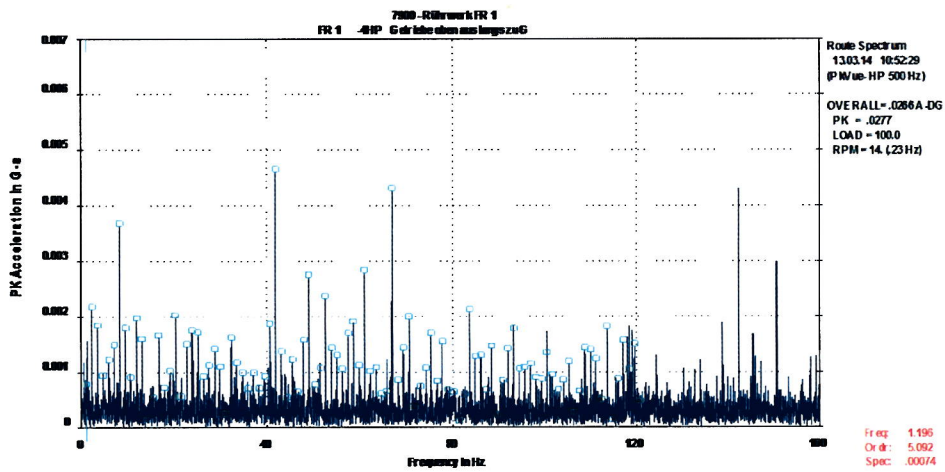
- Weiter ist in der Peakvue-Messung eine Frequenz von 1.196Hz und Multiplen erkennbar. Die Peakvue-Messung ist eine gefilterte Messung und dient zur Erkennung von kleinen Energien. Diese Frequenz entspricht 5.09-mal der Getriebeaustrittswelle und der Rührerwelle. Die Lagerbezeichnungen der eingebauten Lager sind nicht bekannt, um diese Aussage zu bestätigen. Gemäss Frequenzbild wird der Erreger eine kleine Unebenheit auf dem Lager beim Getriebeaustritt sein.
- Die gemessenen Schwingwerte sind sehr niedrig und bedingen zum jetzigen Zeitpunkt keine Massnahmen.

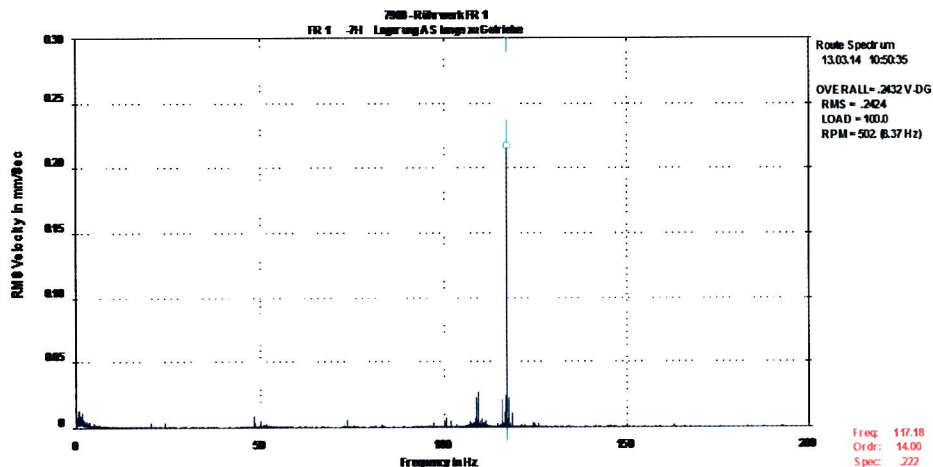
- Bei der Rührerwellenlagerung ist hauptsächlich eine Frequenz gut sichtbar (vor allem in Längsrichtung zum Getriebe). Es ist dies die Frequenz von 117.18Hz, welche vom Getriebe auf die Rührerlagerung übertragen wird (Erreger Zahneingriff der zweiten Zahnradpaarung).

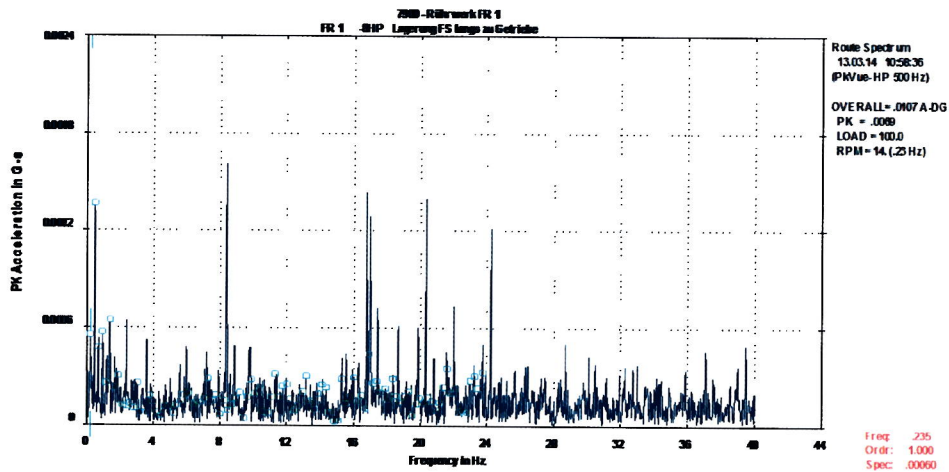
- Weiter konnte eine Frequenzfamilie von 0.235Hz und Multiplen gemessen werden (am dominantesten ist der zweite Multipl). Dies ist ein Anzeichen auf einen leichten exzentrischen Lauf und eine sehr leicht gekrümmte Rührerwelle. Die gemessenen Schwingwerte sind sehr niedrig.

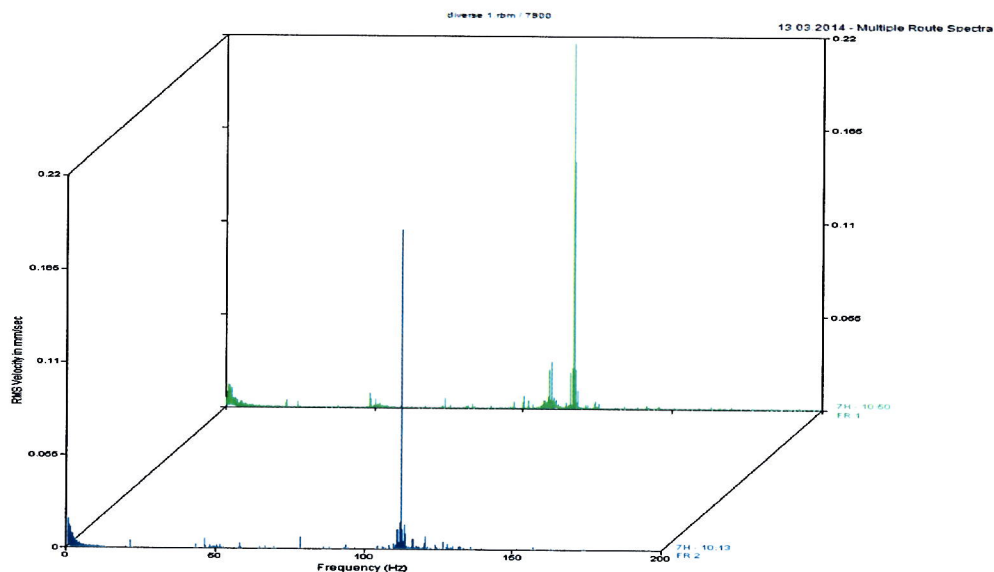
Dieser Spektrenvergleich zeigt die Messung am FR1 und FR2 und zeigen die dominanteste Frequenz welche bei beiden Rührwerken gemessen werden konnte (die Zahneingriffsfrequenz der zweiten Zahnradpaarung).

Die Schwingwerte um den Zahneingriff der zweiten Zahnradpaarung sind praktisch gleich.

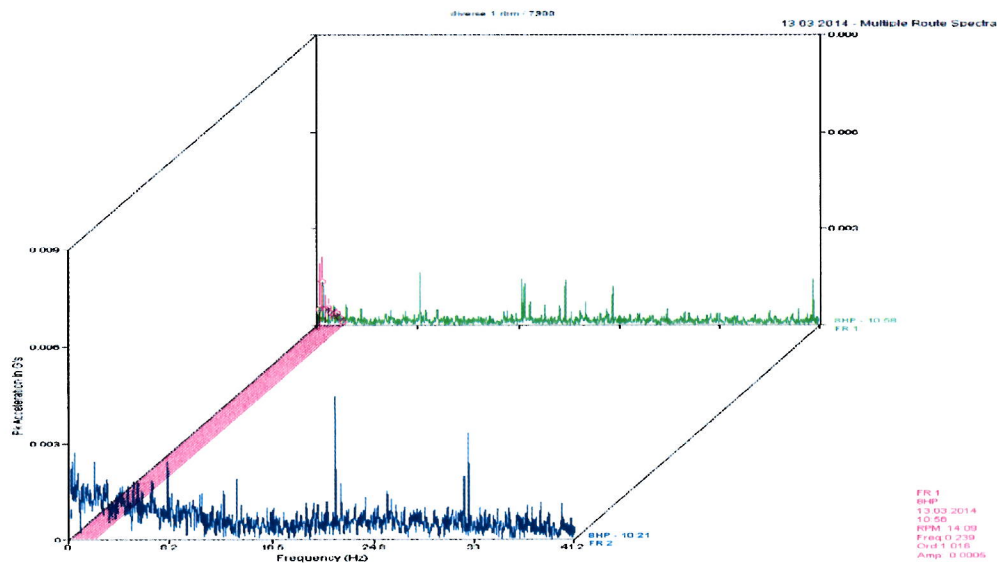
Dieser Spektrenvergleich zeigt die Messung am FR1 und FR2 und zeigt die Schwingfrequenz um 1xn und Multiplen, dominant der 2. Multipl (Erreger leicht exzentrischer Lauf und gekrümmte Rührerwelle).

Die gemessenen Schwingwerte um diese Frequenz sind bei beiden Rührwerken sehr niedrig. Beim Rührwerk 1 ist diese Frequenz nicht höher, aber deutlicher sichtbar.

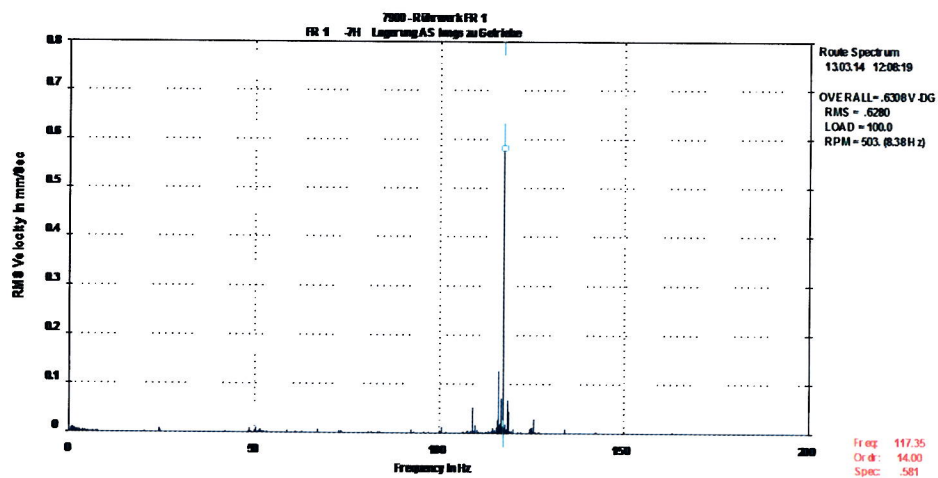
- Wie bei der Messung beim Vorwärtslauf, ist auch beim Rückwärtslauf die Zahneingriffsfrequenz der zweiten Zahnradpaarung sehr gut sichtbar (gemessene Frequenz 117.35Hz).

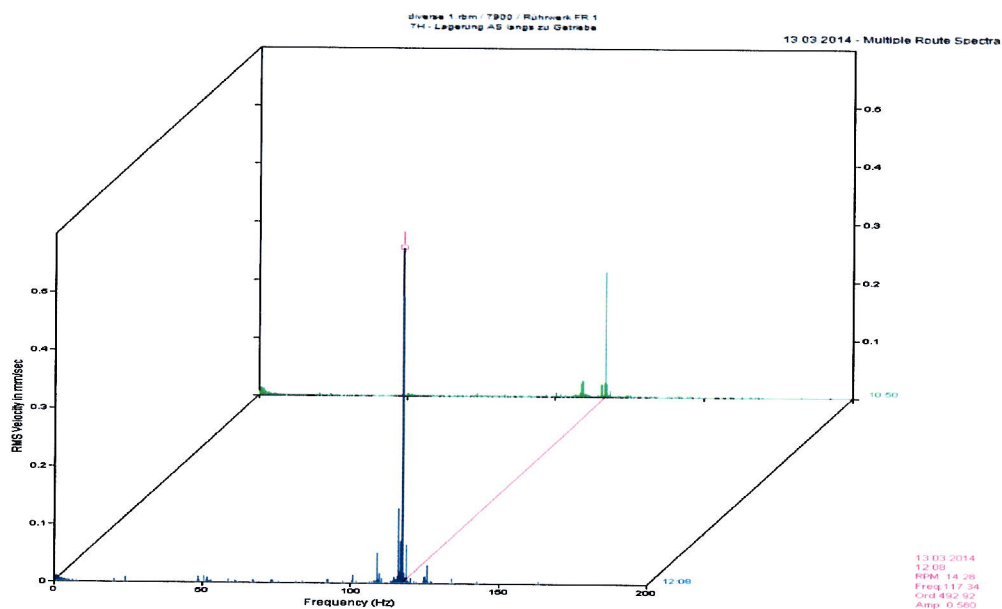
Die Schwingwerte um diese Zahneingriffsfrequenz ist beim Rückwärtslauf deutlich höher als beim Vorwärtslauf (siehe Spektrenvergleich)

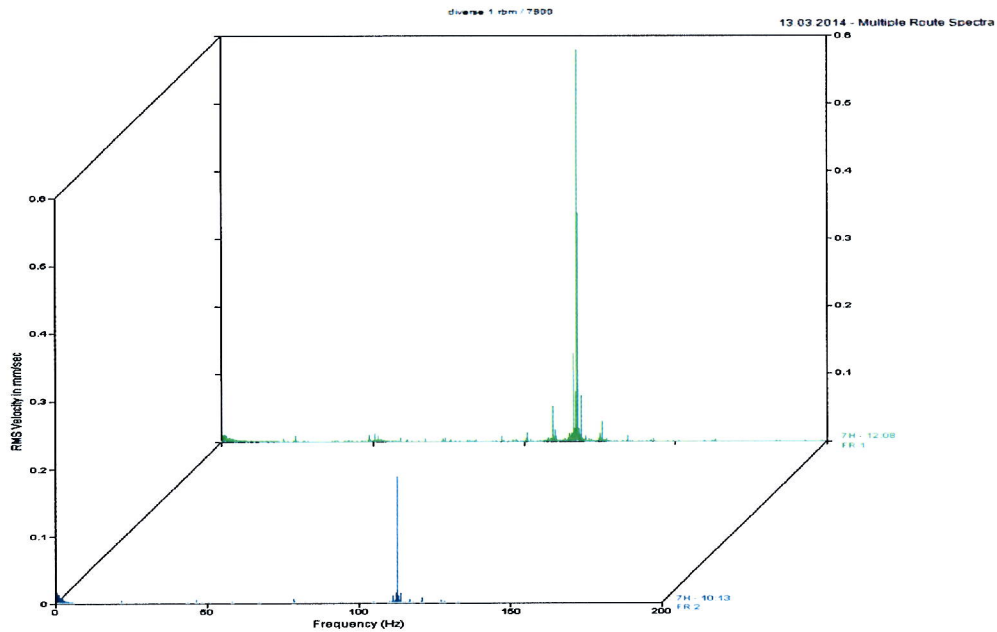
Dieser Spektrenvergleich zeigt die Messung am FR1 und FR2 und zeigen die dominanteste Frequenz welche bei beiden Rührwerken gemessen werden konnte (die Zahneingriffsfrequenz der zweiten Zahnradpaarung).

Die Schwingwerte um den Zahneingriff der zweiten Zahnradpaarung sind beim Rührwerk 1 deutlich höher als beim Rührwerk 2.

Vergleicht man die beiden Rührwerke fällt nur ein Unterscheid auf. Beim Rückwärtslauf des FR1 sind die verursachten Schwingwerte durch den Zahneingriff der zweiten Zahnradpaarung beim Getriebe deutlich höher als beim FR 2.

Entweder weisen die Lastflanken beim Rückwärtslauf dieser zweiten Zahnradpaarung etwas Verschleiss auf oder die Belastung ist beim Rückwärtslauf höher als beim Vorwärtslauf.

Gemäss Frequenzbild (es sind fast keine Seitenbänder vorhanden), ist eher anzunehmen, dass die Belastung beim Rückwärtslauf höher ist als beim Vorwärtslauf und kein Verschleiss vorhanden ist.

Frage: kann bei der Stromaufnahme ein Unterschied zwischen Vor- und Rückwärtslauf festgestellt werden?

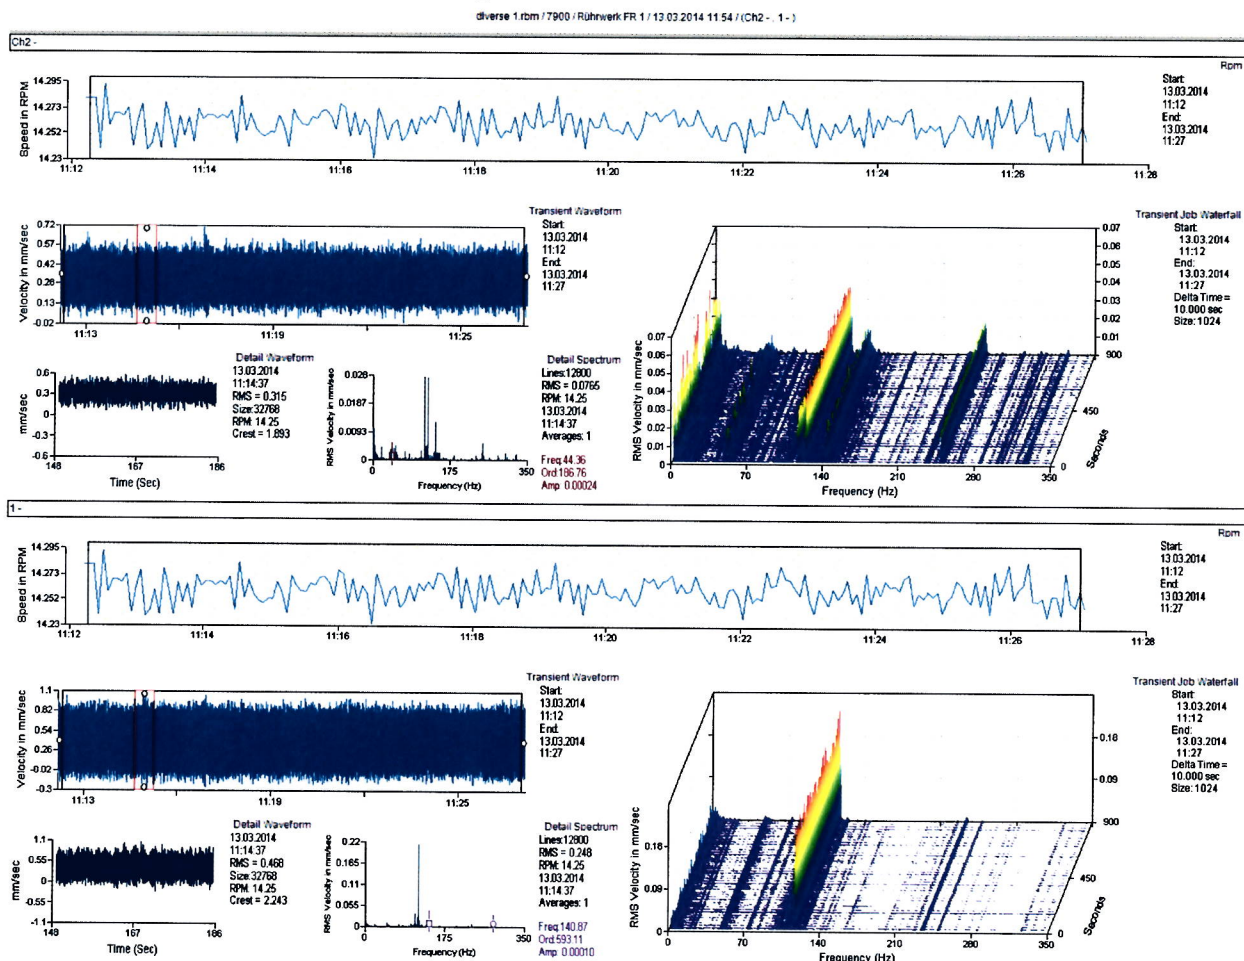
Diese Darstellung zeigt die Transient-Messung im Normalbetrieb vorwärts.

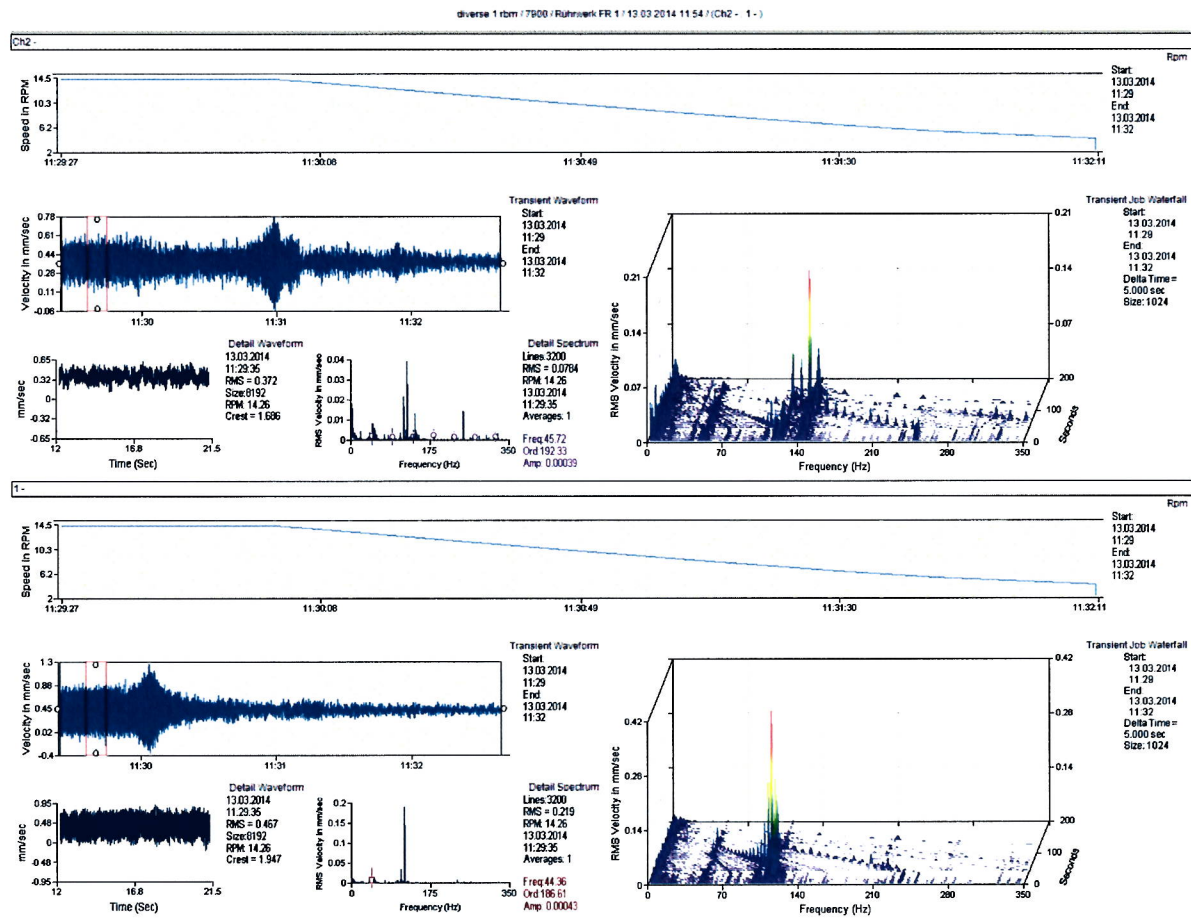
Diese Darstellung zeigt die Transient-Messung beim Auslaufen vorwärts.

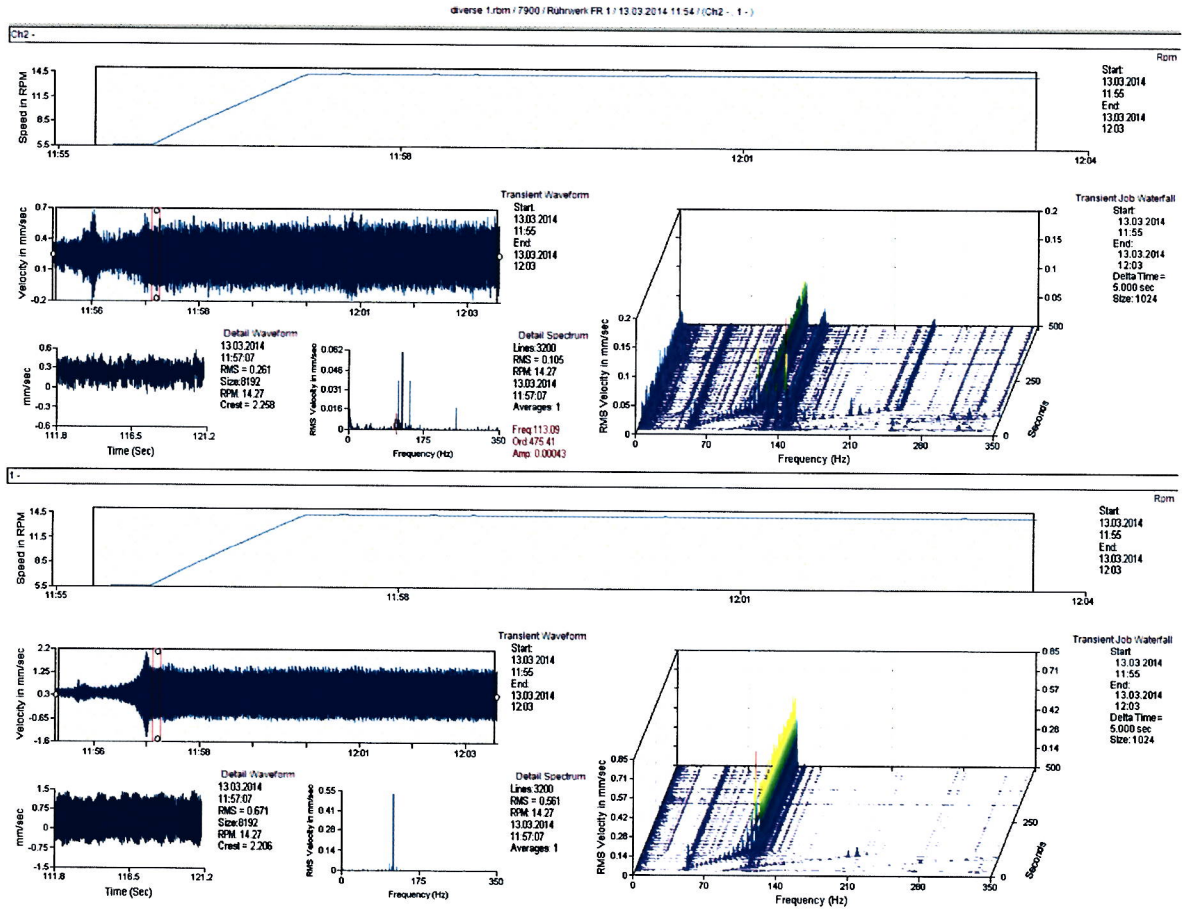
Diese Darstellung zeigt die Transient-Messung beim Hochfahren rückwärts.

- Beim Abbremsen oder Beschleunigen steigen die Schwingwerte der Zahneingriffe beim Getriebe leicht an (vor allem die Schwingwerte um den Zahneingriff der ersten (Eintritt) und zweiten Zahnradpaarung. Alle gemessenen Schwingwerte sind niedrig.

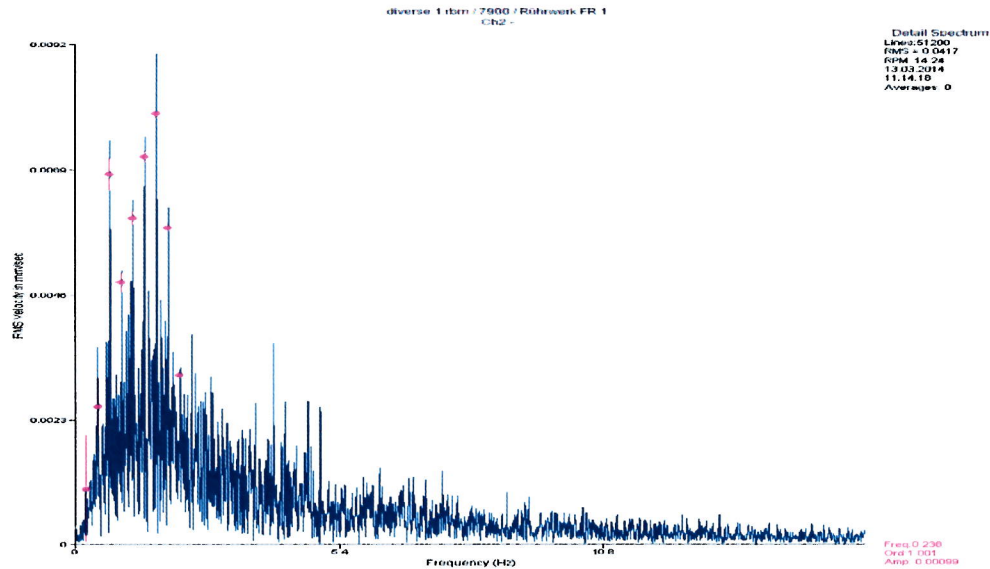
- Wie bei der punktuell gemittelten Messung konnte bei der Rührerwelle eine Frequenz von 0.238Hz und Multiplen gemessen. Diese Frequenz entspricht 1xn und Multiplen, verursacht ist ein leichte Lockerheit, ein leicht unruhiger Lauf der Rührerwelle. Die gemessenen Schwingwerte sind sehr niedrig.

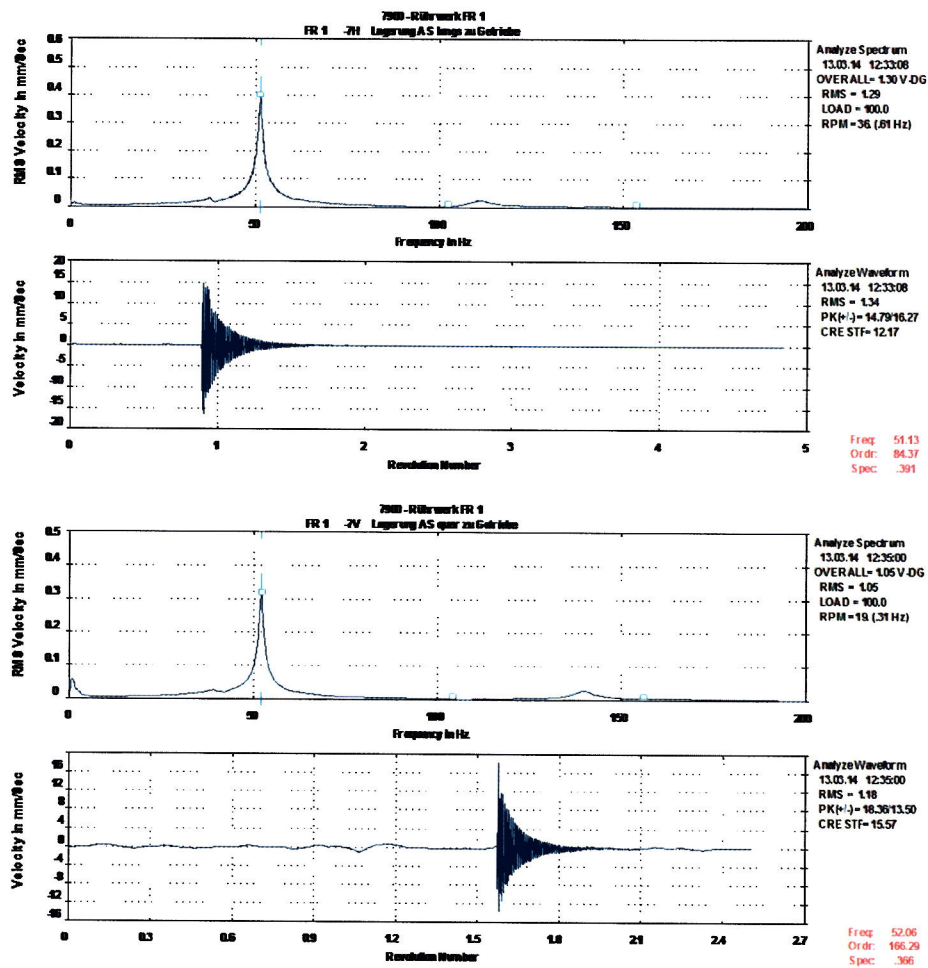
Die gemessene Eigenfrequenz ist 51.13Hz und 52Hz. Diese Frequenzen liegen weit über der Drehzahl des Rührers und eines möglichen Erregers beim Rührer.

Die Laterne ist relativ steif. Es besteht kein Resonanzproblem in diesem Bereich.
