21 – Rom

Morphologische Beurteilung

Sanierung Geschiebehaushalt

Hunziker, Zarn & Partner AG, A-708, 10.12.2014, dp

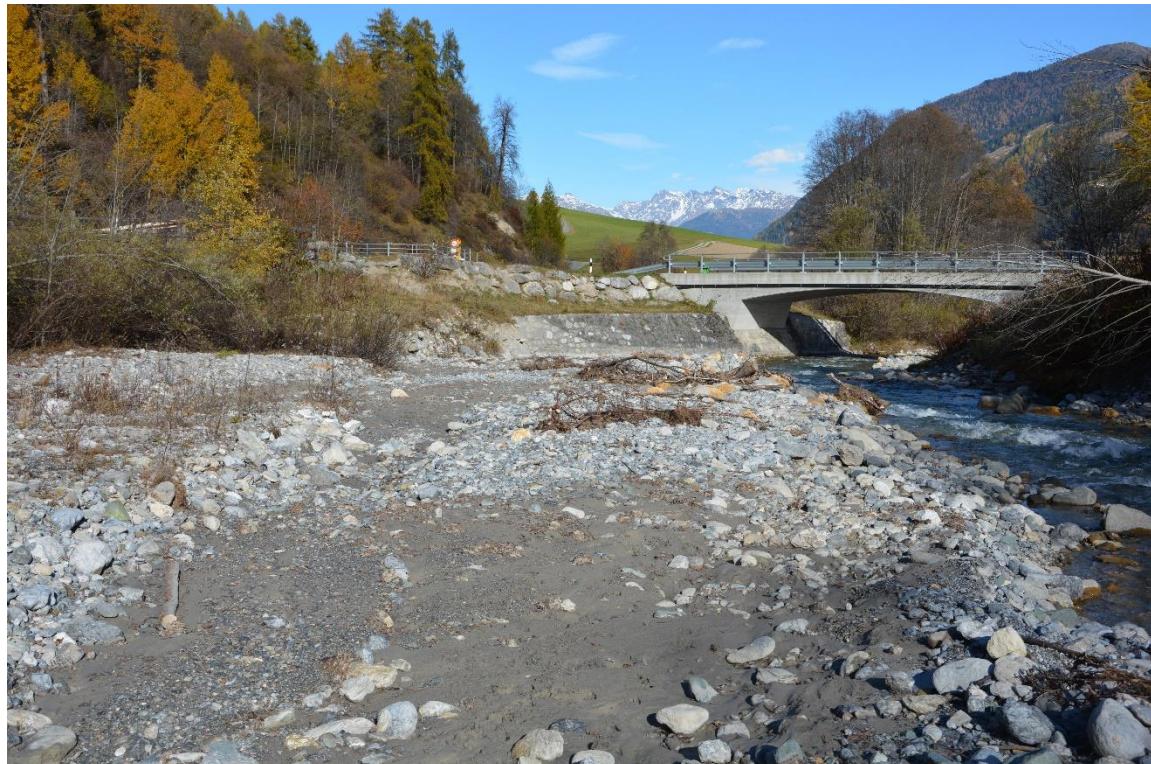
Brücke über den Rom bei Sta. Maria mit Ablagerungen von Geschiebeinträgen aus den Seitenbächen Muranzina und Aua da Vau 02.11.2014, dp

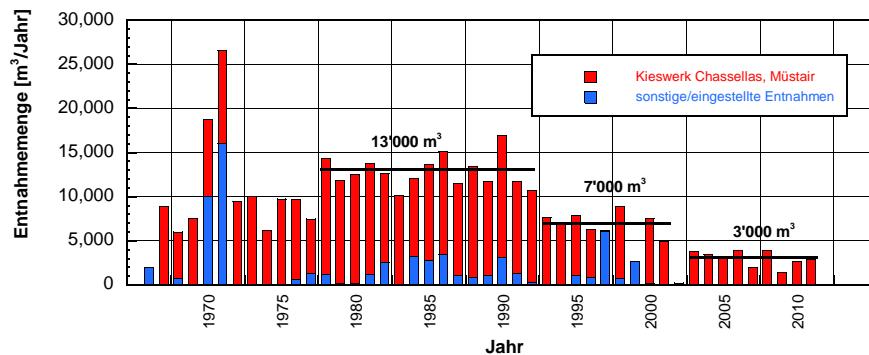
Abbildung 1: Kiesentnahmen am Rom, 1966 bis 2011

In Abbildung 1 sind die Kiesentnahmen aus dem Rom zwischen 1966 und 2011 dargestellt. Bei den sonstigen/eingestellten Entnahmen handelt es sich hauptsächlich um Einzelentnahmen für den Strassenbau und um Entnahmen nach Hochwasserereignissen und/oder nach Murgangeinträgen. Seit 2001 wird nur noch bei Müstair Kies aus dem Rom entnommen. Dort sind die Entnahmen seit den 1990er Jahren stark zurückgegangen und in den letzten 10 Jahren wurden im Mittel noch 3'000 m³ pro Jahr gebaggert. 2012 wurde eine neue Konzession beantragt mit einer substantiellen Änderung der bisherigen Entnahmepraxis, so dass die Entnahmen den gesetzlichen Anforderungen genügen sollten. Um die Einhaltung der Vorgaben überprüfen zu können, ist in den nächsten 10 Jahren ein Monitoring vorgesehen. Dieses beinhaltet die Aufnahme von Querprofilen unterhalb des Kieswerks (5-Jahres Rhythmus), die Beprobung des Geschiebes mittels Linienzähl- und Volumenproben sowie eine Dokumentation der jährlichen Entnahmemengen.

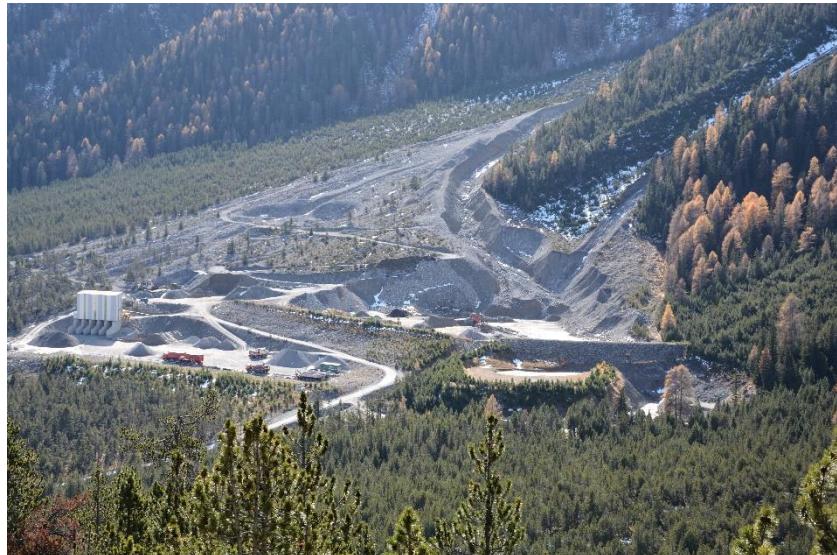
Foto 1

Wildbachkegel des Valun da Piz Daint mit Kieswerk und Schutzdamm. Das Geschiebe aus dieser Runse würde auch ohne Eingriffe den Rom kaum erreichen und sich auf dem Wildbachkegel ablagern.

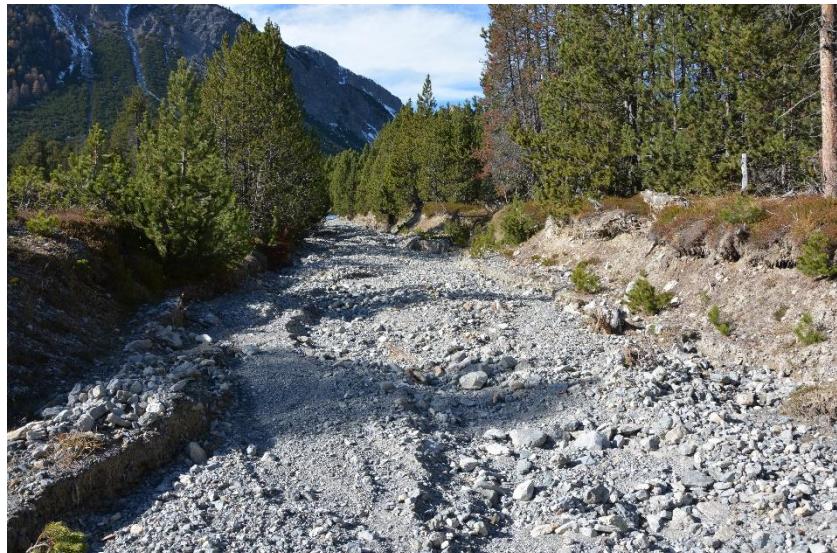
Foto 2

Abschnitt oberhalb Tschier; der Rom führt aufgrund des Karsts nur selten Wasser. Die Ablagerungen kommen wahrscheinlich von Murgängen.

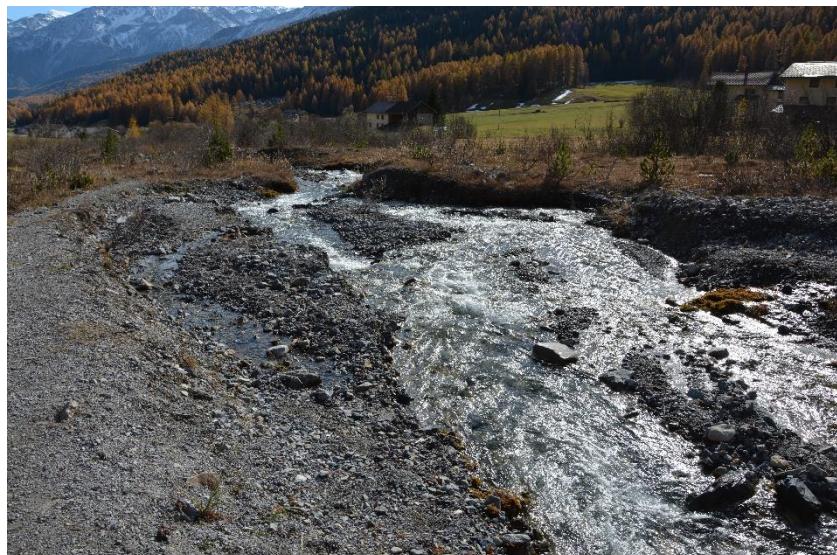
Foto 3

Abschnitt am oberen Dorfrand von Tschier; der Rom wird in diesem Bereich durch Karstquellen gespiesen. Die Ablagerungen deuten darauf hin, dass Murgänge bis in diesen Bereich vorstossen können.

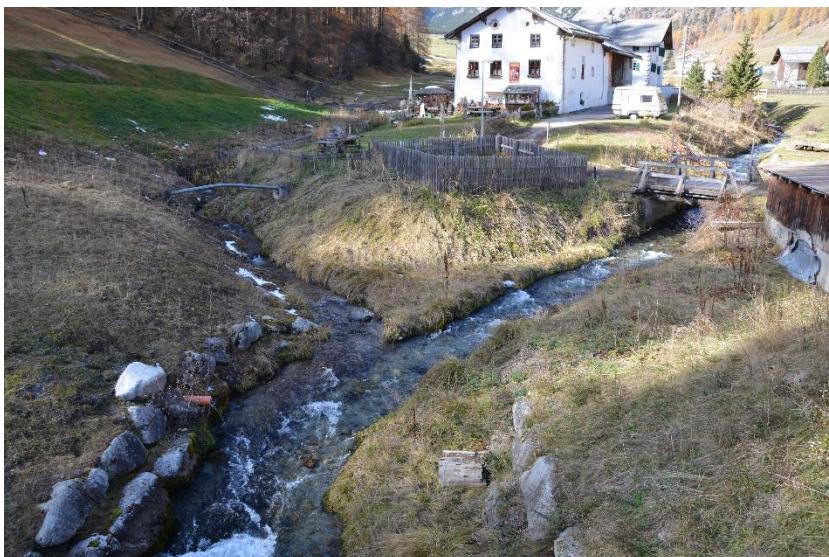
Foto 4

Abschnitt bei Tschier, Zusammenfluss mit Seitenbach Aua da Palü Sura, keine Bänke vorhanden.

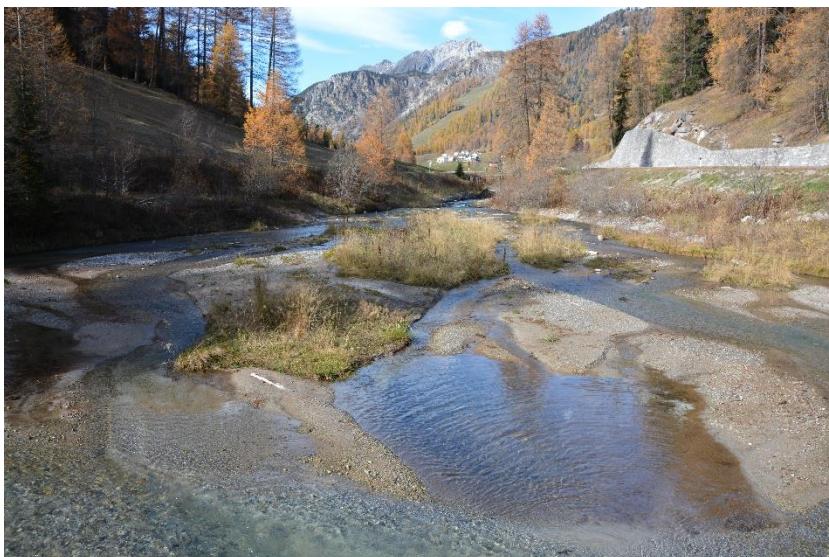
Foto 5

Verlandeter Geschiebesammler unterhalb Tschier; in diesem Zustand ist der Sammler geschiebedurchgängig. Vegetation weist auf geringes Geschiebeaufkommen hin.

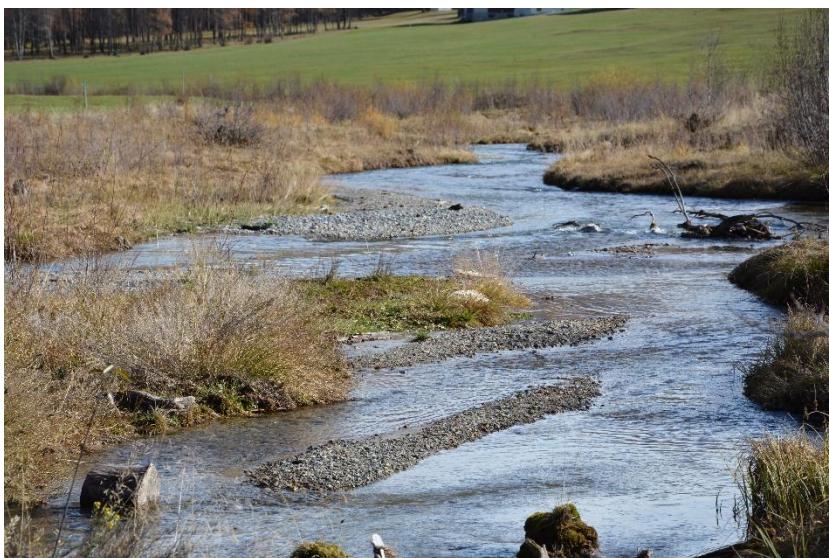
Foto 6

Renaturierter Abschnitt in der Ebene unterhalb des Sammlers; stellenweise verzweigter Charakter, Geschiebeaufkommen gering.

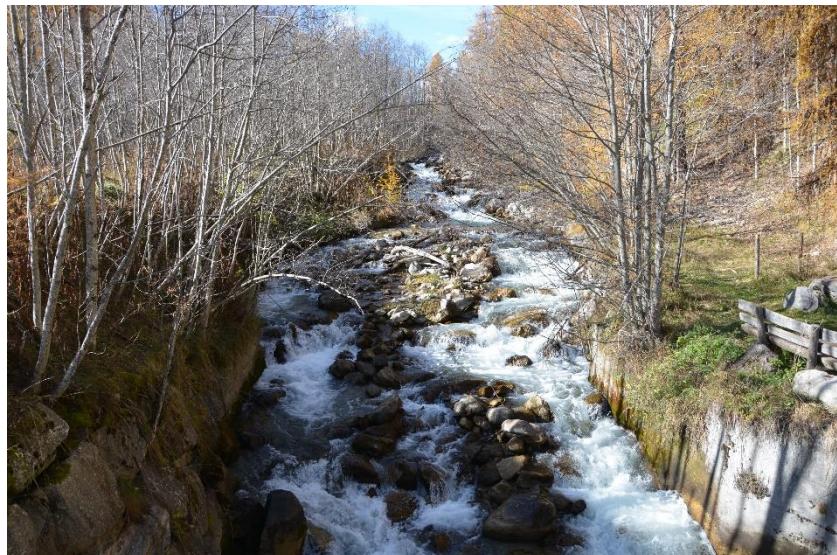
Foto 7

*Steilstrecke oberhalb
Valchava; Mittelbank mit
sehr grobem Material.*

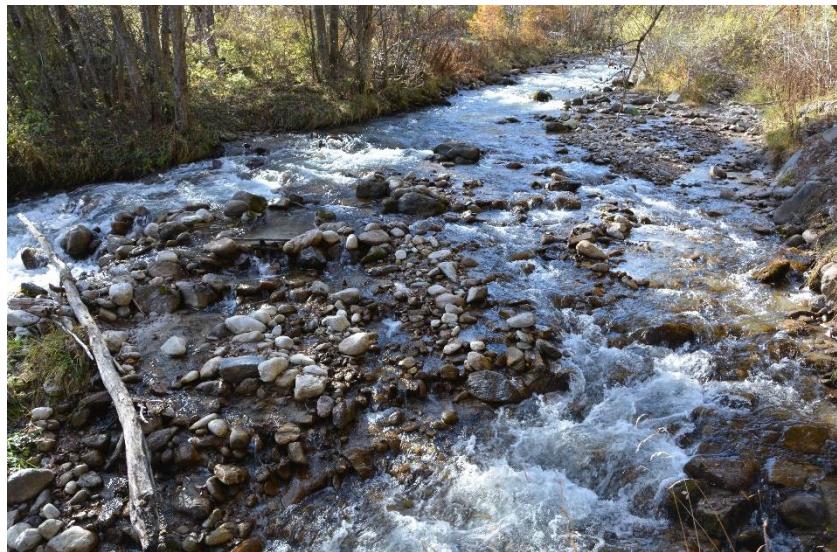
Foto 8

*Abschnitt oberhalb der
Einmündung des Aua da
Vau; Bankstrukturen
vorhanden.*

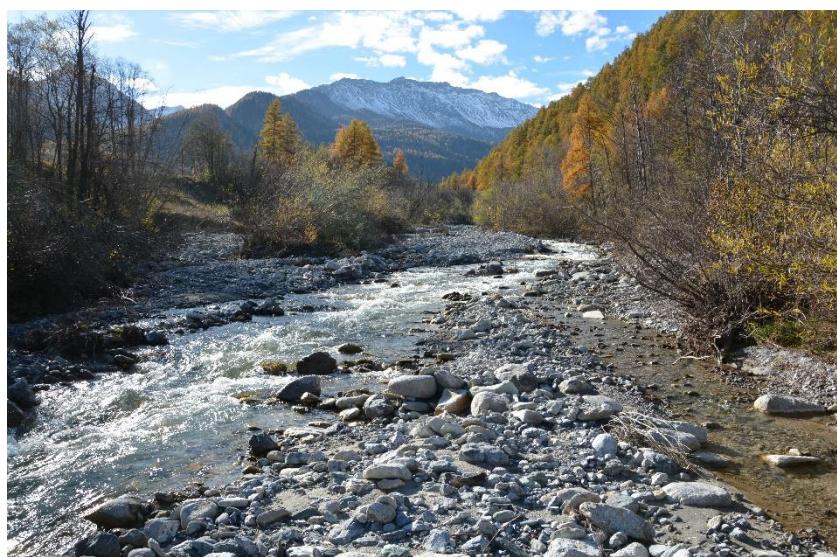
Foto 9

*Abschnitt bei Sta. Maria
oberhalb der Einmündung
der Muranzina;
Ablagerungen mit allen
Fraktionen (kopfgrosse
Steine bis Sand), Ein-
trag hauptsächlich durch
Aua da Vau.*

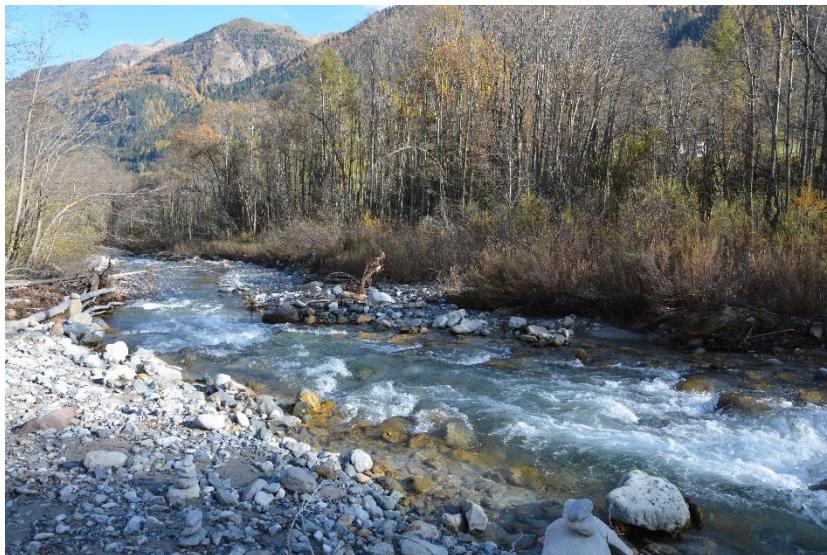
Foto 10

*Abschnitt unterhalb der
Einmündung der
Muranzina; Kiesbänke
mit allen Fraktionen
vorhanden, Uferbereiche
teilweise eingewachsen,
Abschnitt geprägt durch
Geschiebeinstösse aus
Aua da Vau und
Muranzina.*

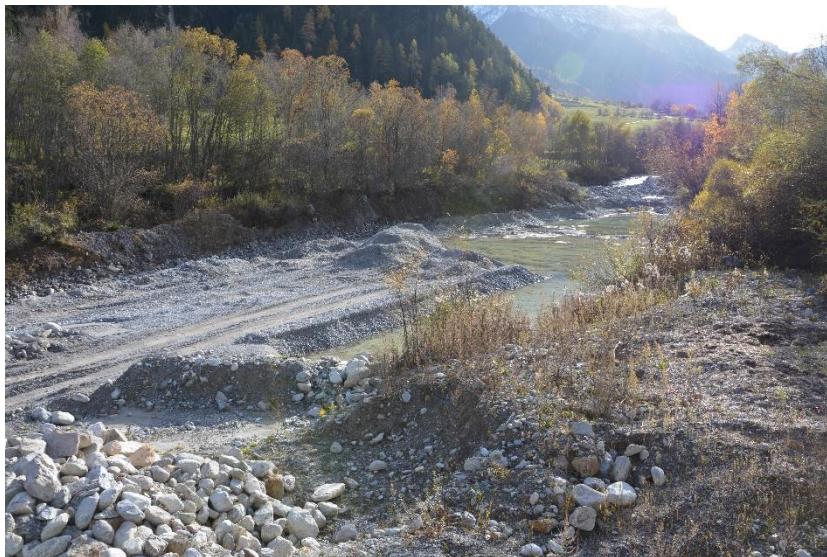
Foto 11

*Entnahmebereich des
Kieswerkes Chassellas;
für die Kiesgewinnung
wird der Rom nach alter
Entnahmepraxis
temporär umgeleitet; der
eigentliche Bachlauf
befindet sich hinter der
Böschung im Bildhinter-
grund.*

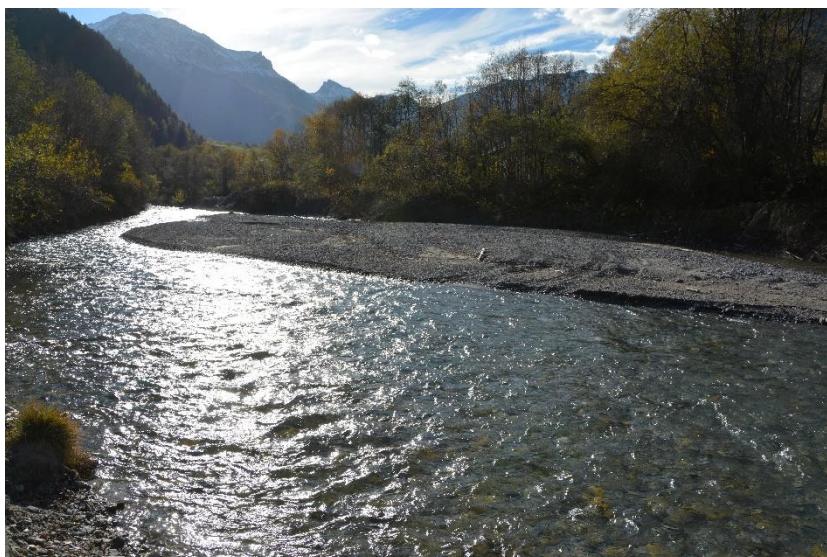
Foto 12

*Abschnitt unterhalb der
Kiesentnahmestelle;
aufgrund der Bettbreite
von ca. 25 m kann sich
eine Kiesbank bilden.
Nach neuem Konzept
wird in diesem Abschnitt
kein Kies mehr ent-
nommen.*

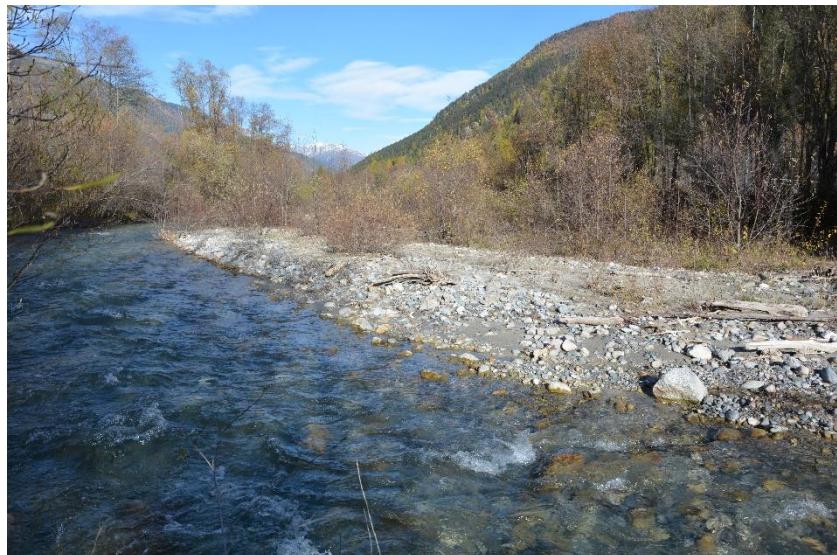
Foto 13

*Abschnitt mit künstlicher
Aufweitung Plazzöl
(2003/04). Grosse
Bereiche der Aufweitung
sind seither stark eingewachsen (fehlende
Hochwasserdynamik).*

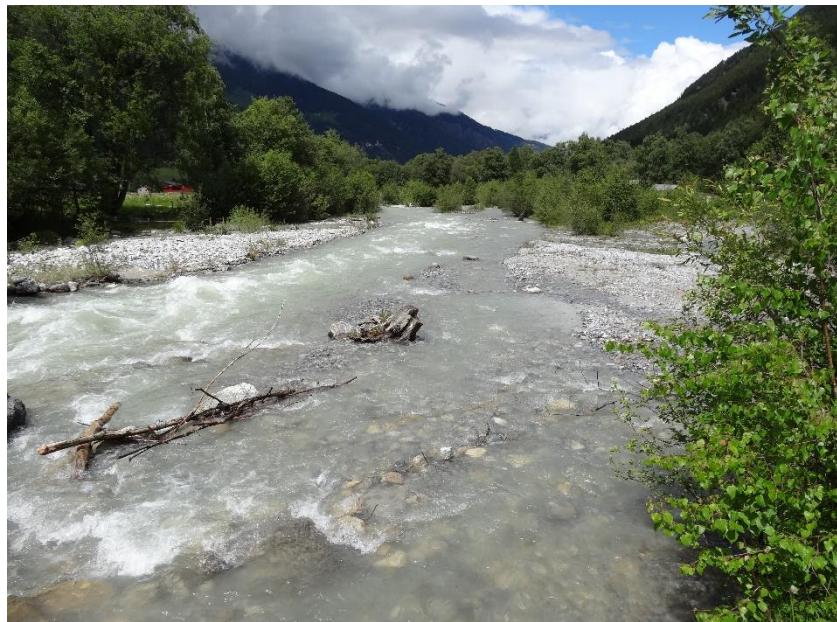
Foto 14

*Mittlerer Teil der
Aufweitung (Foto 2012).
Seither hat die Vegetation
weiter zugenommen. Geschiebe ist
in allen Fraktionen vorhanden. Auf den
eingewachsenen Bänken sind auch
Sandablagerungen erkennbar.*

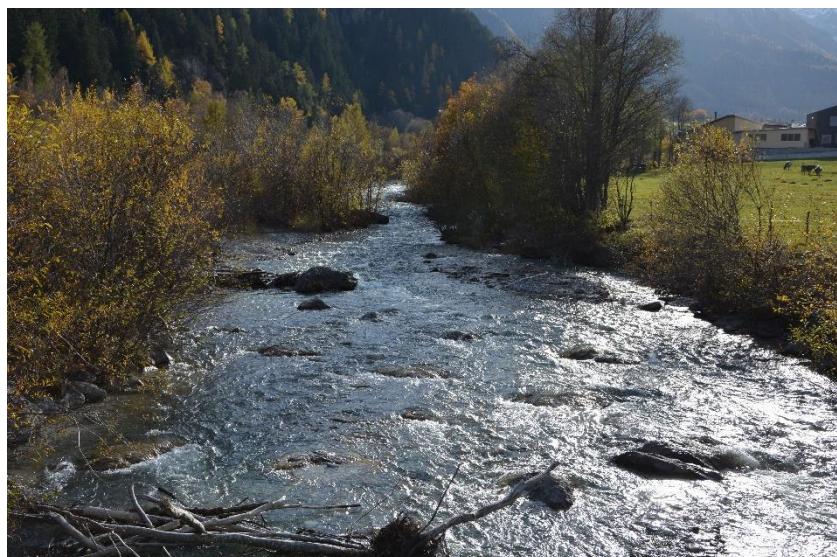
Foto 15

*Unterster Abschnitt der
Aufweitung Plazzöl.
Ablagerungen von
Feinanteilen (Sand und
Feinkies) hauptsächlich
im Strömungsschatten
der eingewachsenen
Bänke.*

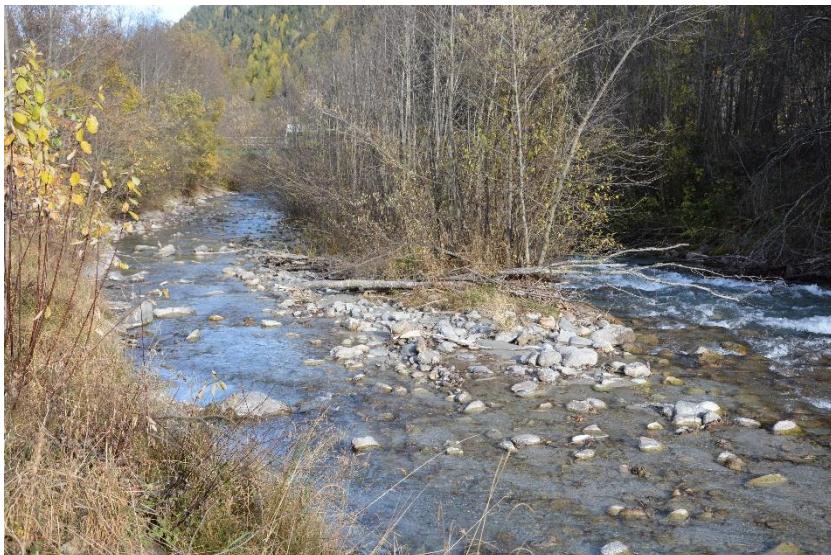
Foto 16

*Abschnitt unterhalb
Müstair mit einge-
wachsener Mittelbank.*

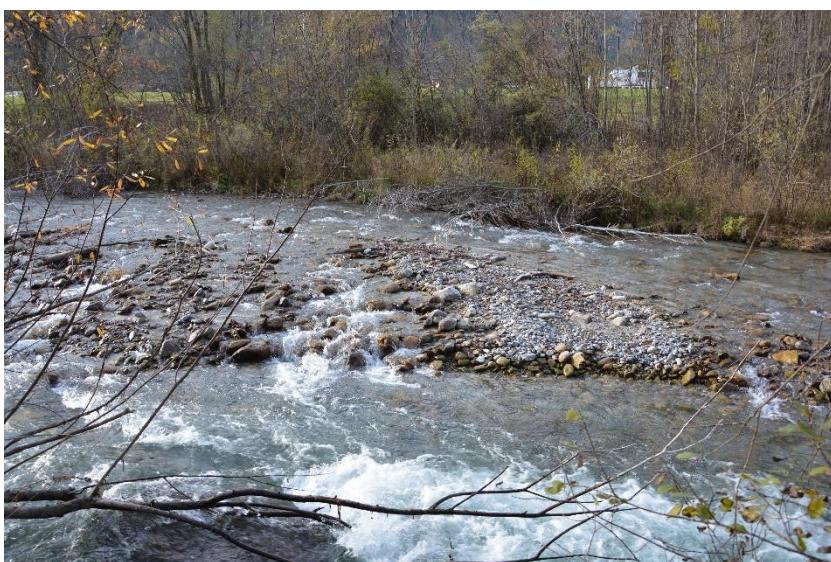
Foto 17

*Kurvensituation mit
Bankstrukturen.*

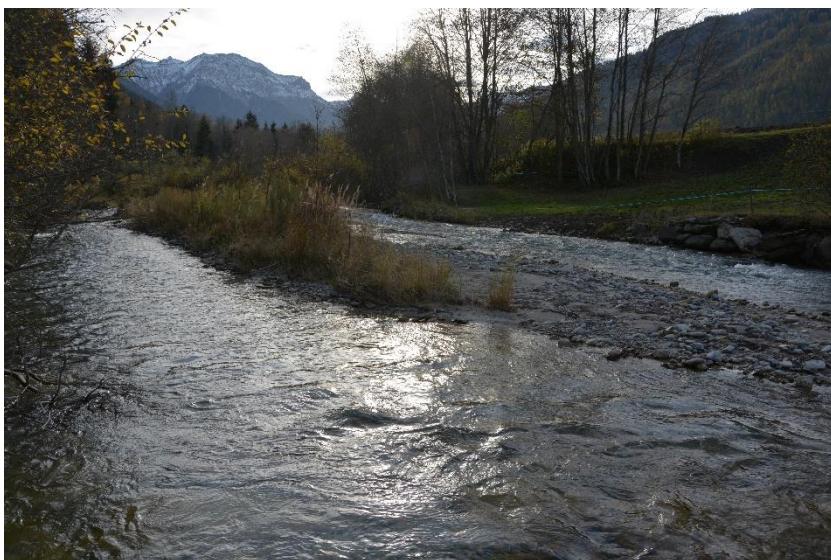
Foto 18

*Abschnitt bei der
Landesgrenze mit Mittel-
bank. Alle Fraktionen
sind vorhanden. Bereich
wird durch eine umge-
baute Schwelle (aufge-
löste Blockrampe)
beeinflusst.*

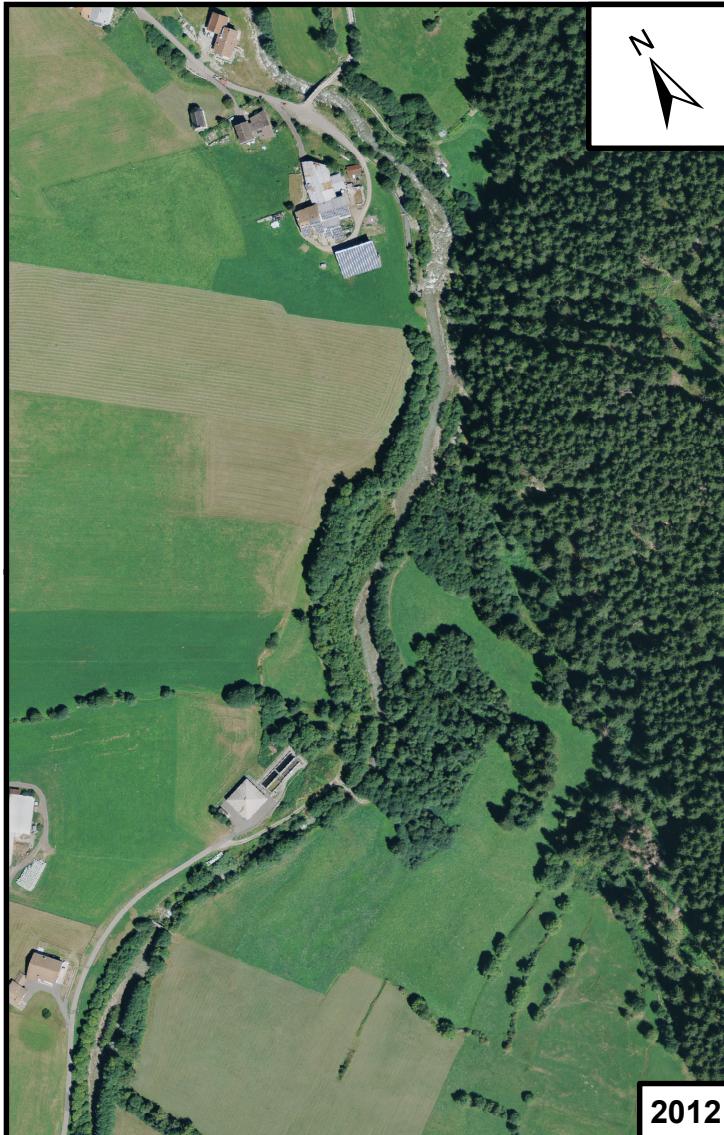
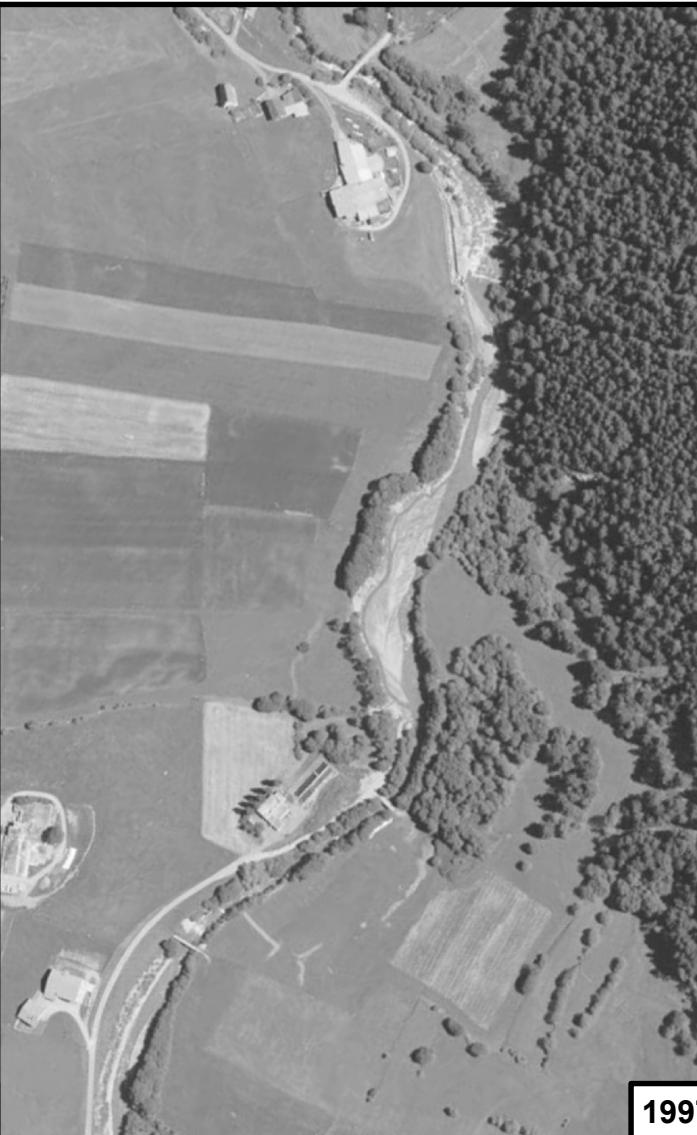
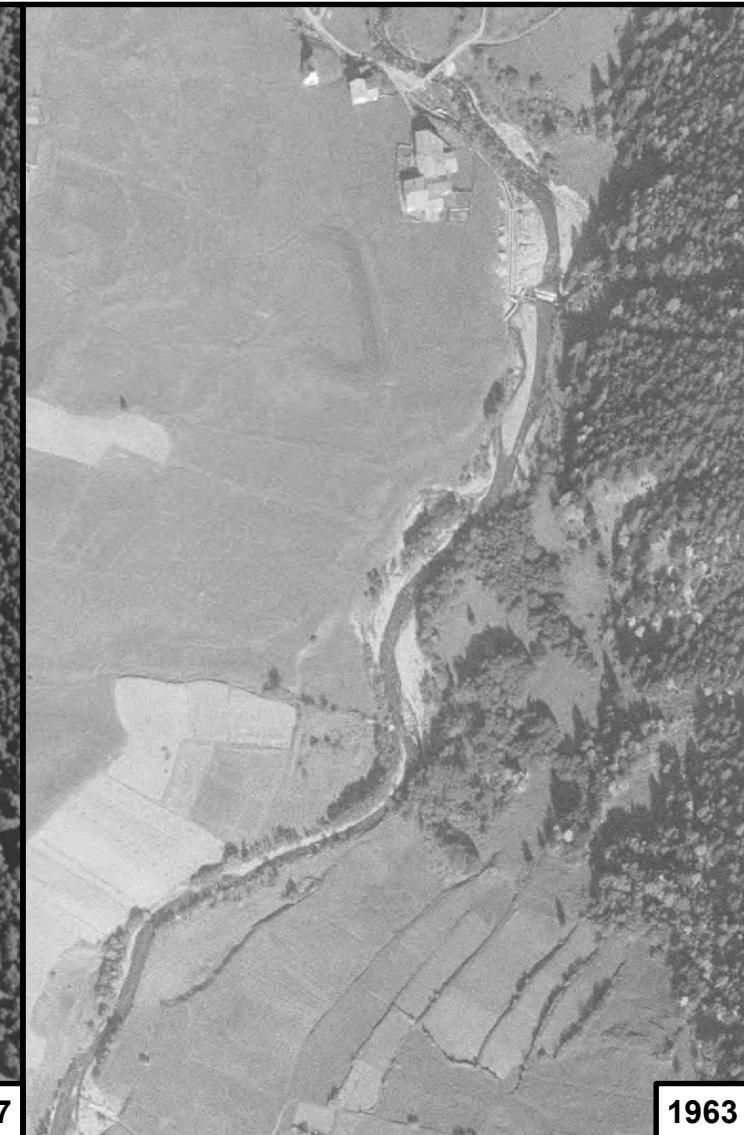
Abschnitt 01

- 1936 bis 1956, kleinere Umlagerungen und leichte Zunahme der Vegetation
- 1956 bis 1963, Einbau einer Schwelle wegen Erosion (Kanalisierung --> Erhöhung Transportkapazität)
- 1963 bis 1973, Zunahme der Vegetation, alle Kiesbänke eingewachsen
- 1978 bis 1985, kleinere Umlagerungen und Seitenerosion
- 1985 bis 1991, Geschiebeeintrag, grosse Kiesbank linksufrig oberhalb Schwelle
- 1997, künstliche Aufweitung am linken Ufer (in Bildmitte), Entfernung Blocksteinwuh
- 1997 bis 2012, Bereich der Aufweitung eingewachsen

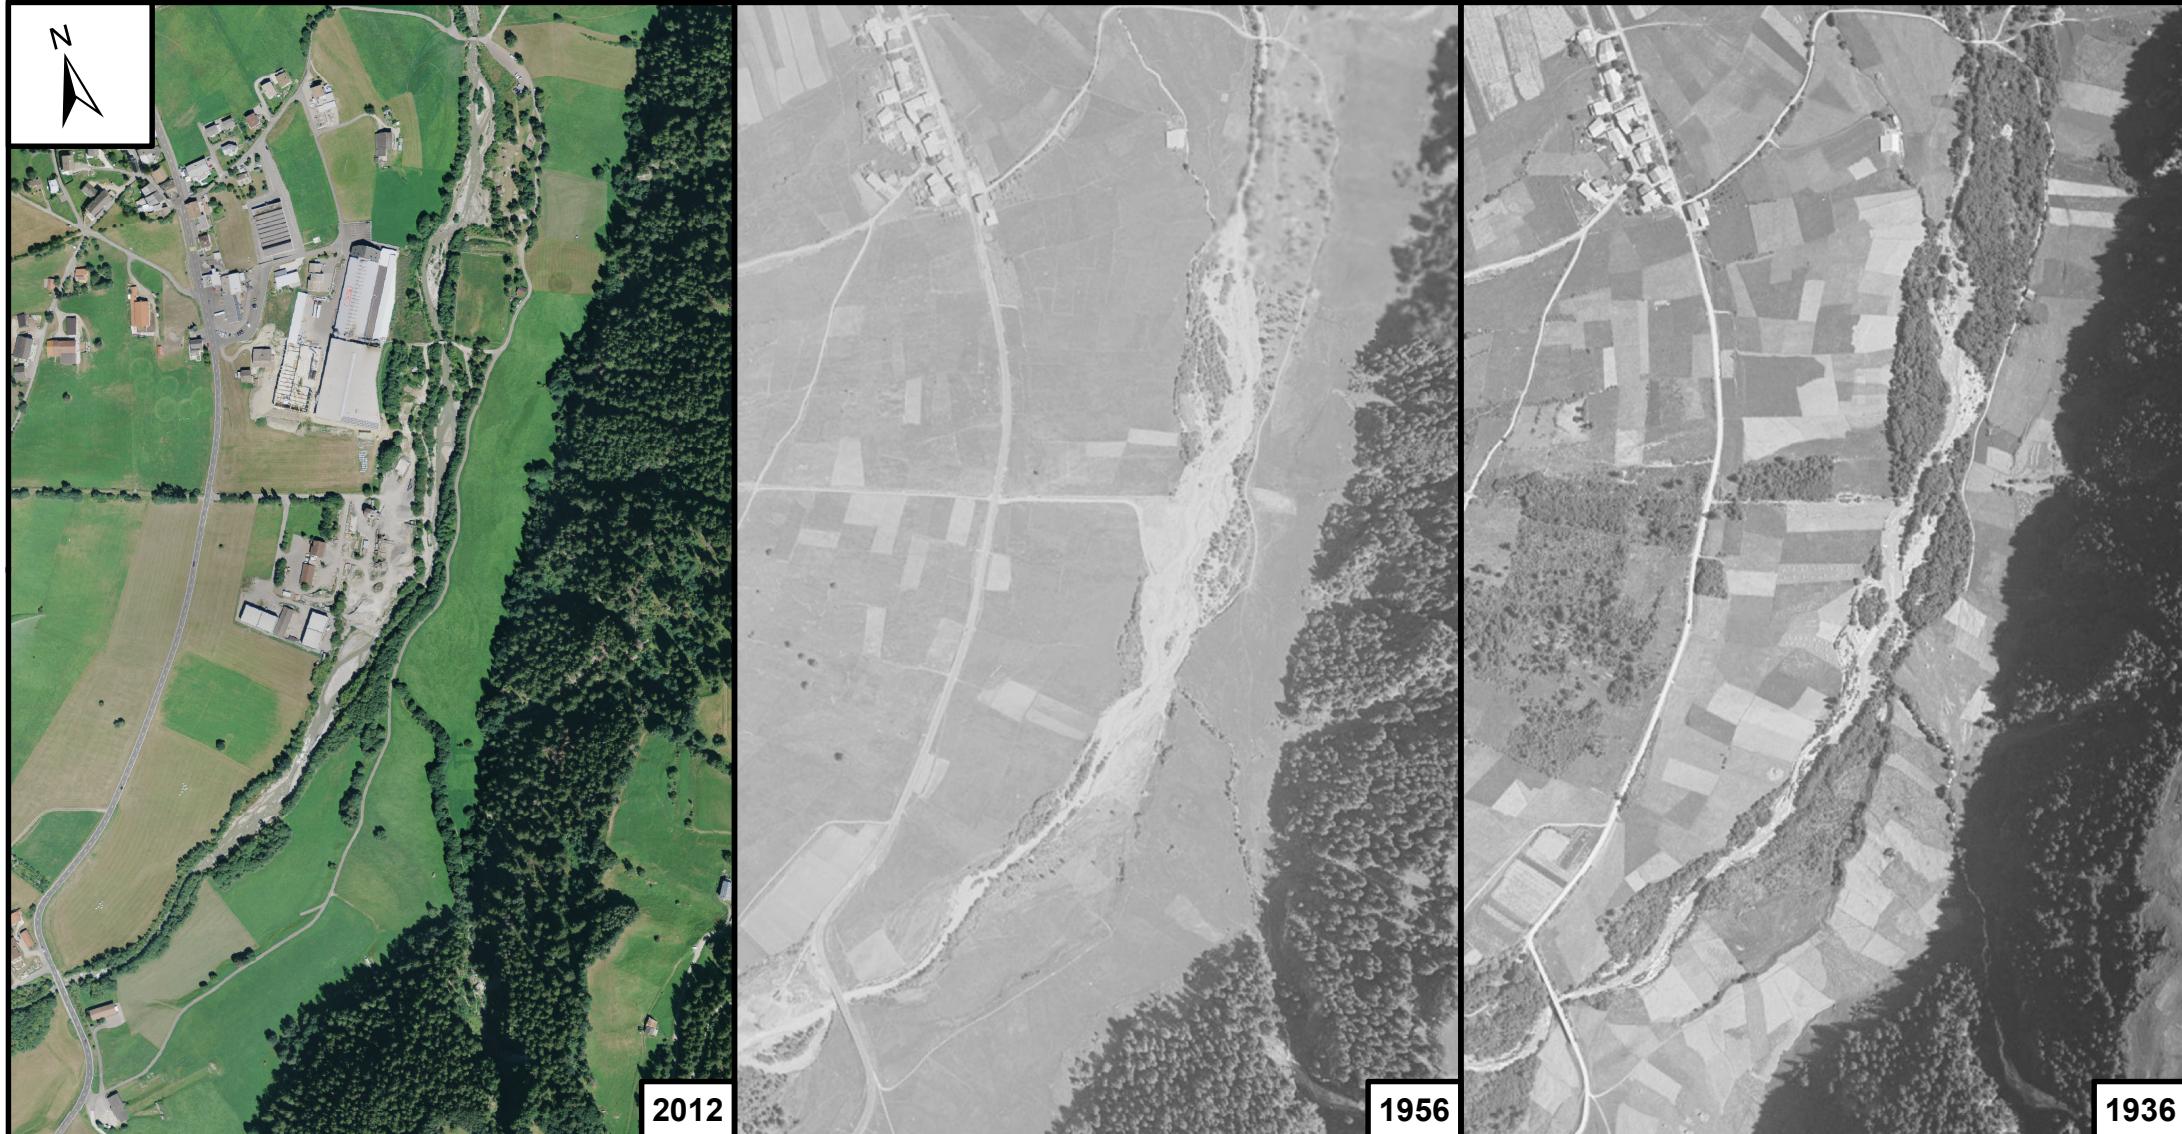
Abschnitt 02

- 1936 bis 1956, Umlagerungen und Seitenerosion auch von eingewachsenen Bereichen durch Hochwasser 54
- 1956 bis 1963, Umlagerungen und Seitenerosion
- ab 1967, Kiesentnahmen durch Foffa Conrad AG
- 1963 bis 2000, kaum Veränderungen erkennbar
- 2003 bis 2004, künstliche Aufweitung Plassöl, Verbreiterung von 10 auf 30 m, Uferschutz teilweise aufgehoben
- 2003 bis 2012, aufkommende Vegetation auf den Kiesbänken innerhalb der Aufweitung

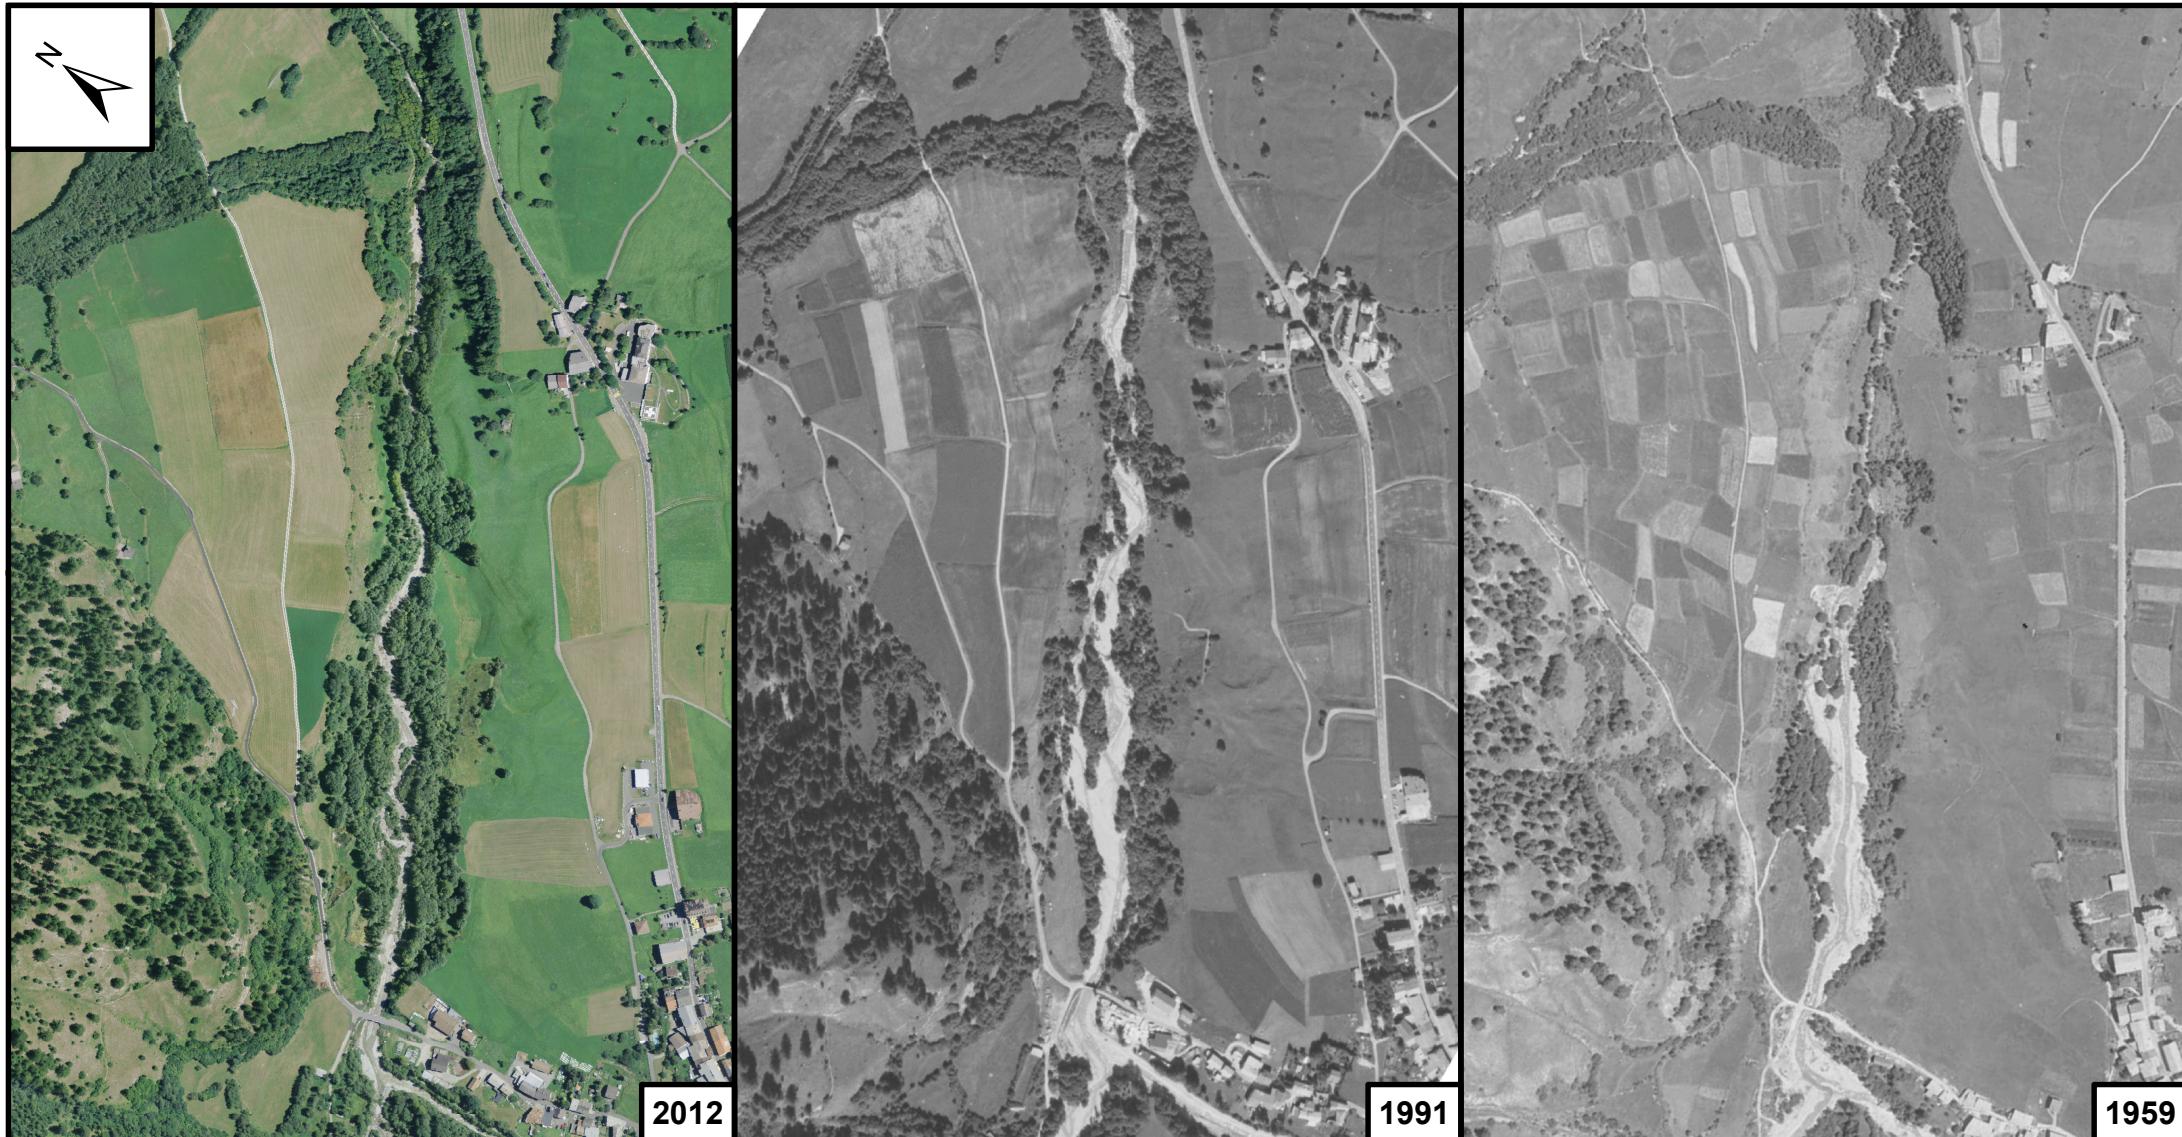
Abschnitt 03

- 1936 bis 1946, kaum Veränderungen erkennbar
- 1946 bis 1959, Umlagerungen und Seitenerosion durch Hochwasser 1954
- 1959 bis 1973, Zunahme der Vegetation bis 1966, bis 1973 eingewachsen
- 1973 bis 1985, leichter Rückgang der Vegetation, wahrscheinlich anthropogen (Ausholzen)
- 1985 bis 1991, Umlagerungen und Seitenerosion auch eingewachsener Bereiche durch Hochwasser 1987
- 1991 bis 1997, Zunahme der Vegetation in den Randbereichen
- 1997 bis 2012, Zunahme der Vegetation, bis 2012 praktisch keine offenen Kiesflächen mehr vorhanden

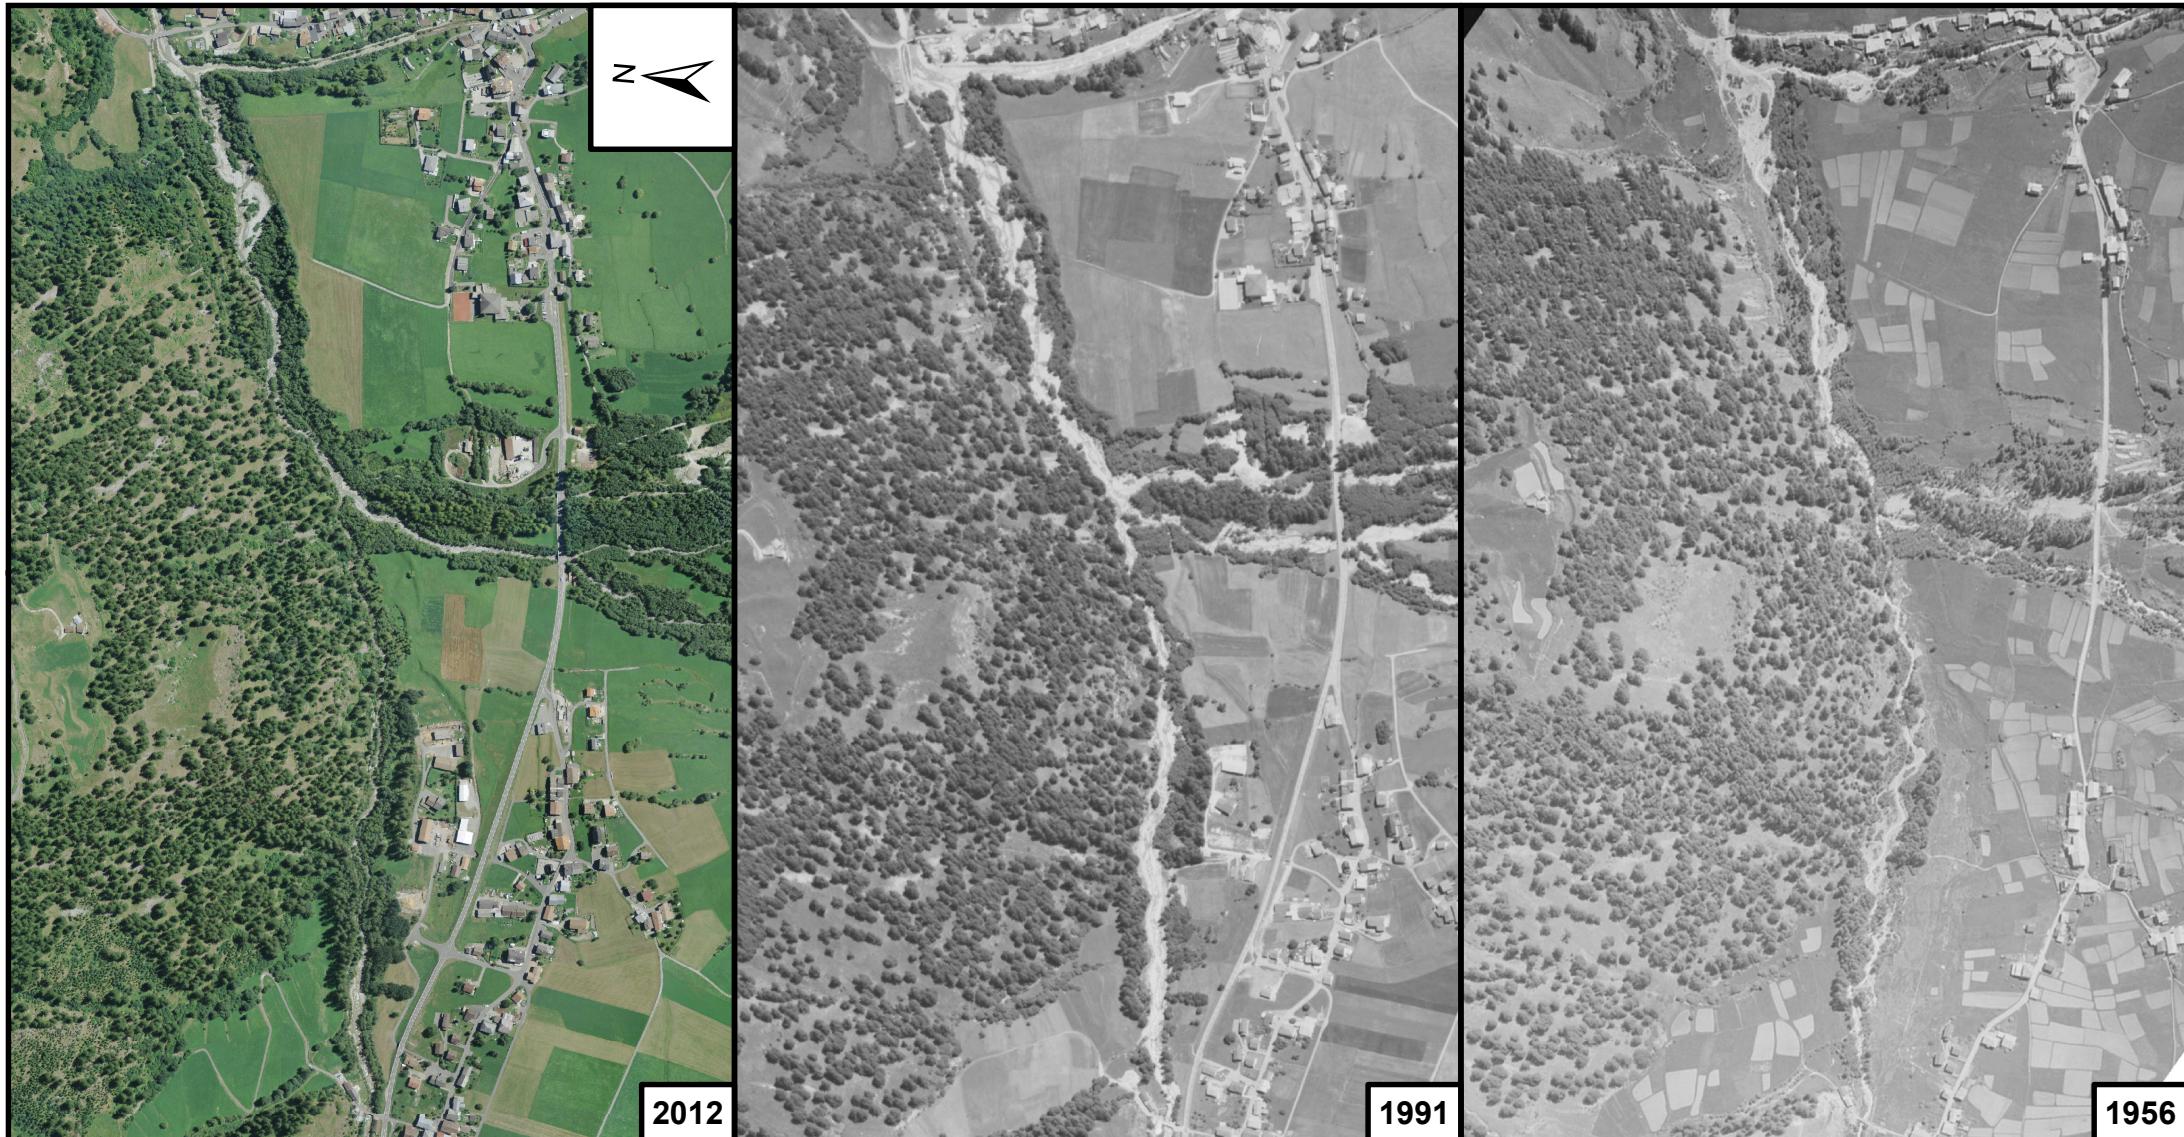
Abschnitt 04

- 1936, Gewässer eingewachsen, keine offenen Kiesbänke erkennbar
- 1936 bis 1946, Umlagerungen und Seitenerosion, immer noch eingewachsen
- 1946 bis 1956, Umlagerungen und Seitenerosion auch von eingewachsenen Bereichen, HW 1954
- 1956 bis 1978, Zunahme der Vegetation, bis 1978 wieder eingewachsen
- 1978 bis 1985, grosse Umlagerungen und Seitenerosion auch von eingewachsenen Bereichen
- 1985 bis 1991, weitere Umlagerungen und Seitenerosion, Hochwasser 1987
- 1991 bis 2012, leichte Zunahme der Vegetation aber immer noch offene Kiesflächen vorhanden
