Bauherrschaft / Name: **Familie Casutt-Meier**
Betreiber: **Adresse:** **Stadtweg 100, 7000 Chur**
Anlagestandort: **Adresse:** **Via Maistra 1**
Gemeinde: **7130 Ilanz**
Parzellen Nr. **123**
Koordinaten **x: 611'111** **y: 211'111**
Bewilligung: **Datum:** **01.07.2010**
Anlagen: **Nummer:** **123 456**

Erdwärmesondenanlage (EWS) **Geologische Schlussdokumentation** **zum ausgeführten Werk**

Bericht: **Nummer:** **23-45-01**
Datum: **01.08.2010**
Geologisches Büro: **Geogrund, Chur**
Sachbearbeiter: **A. Müller**

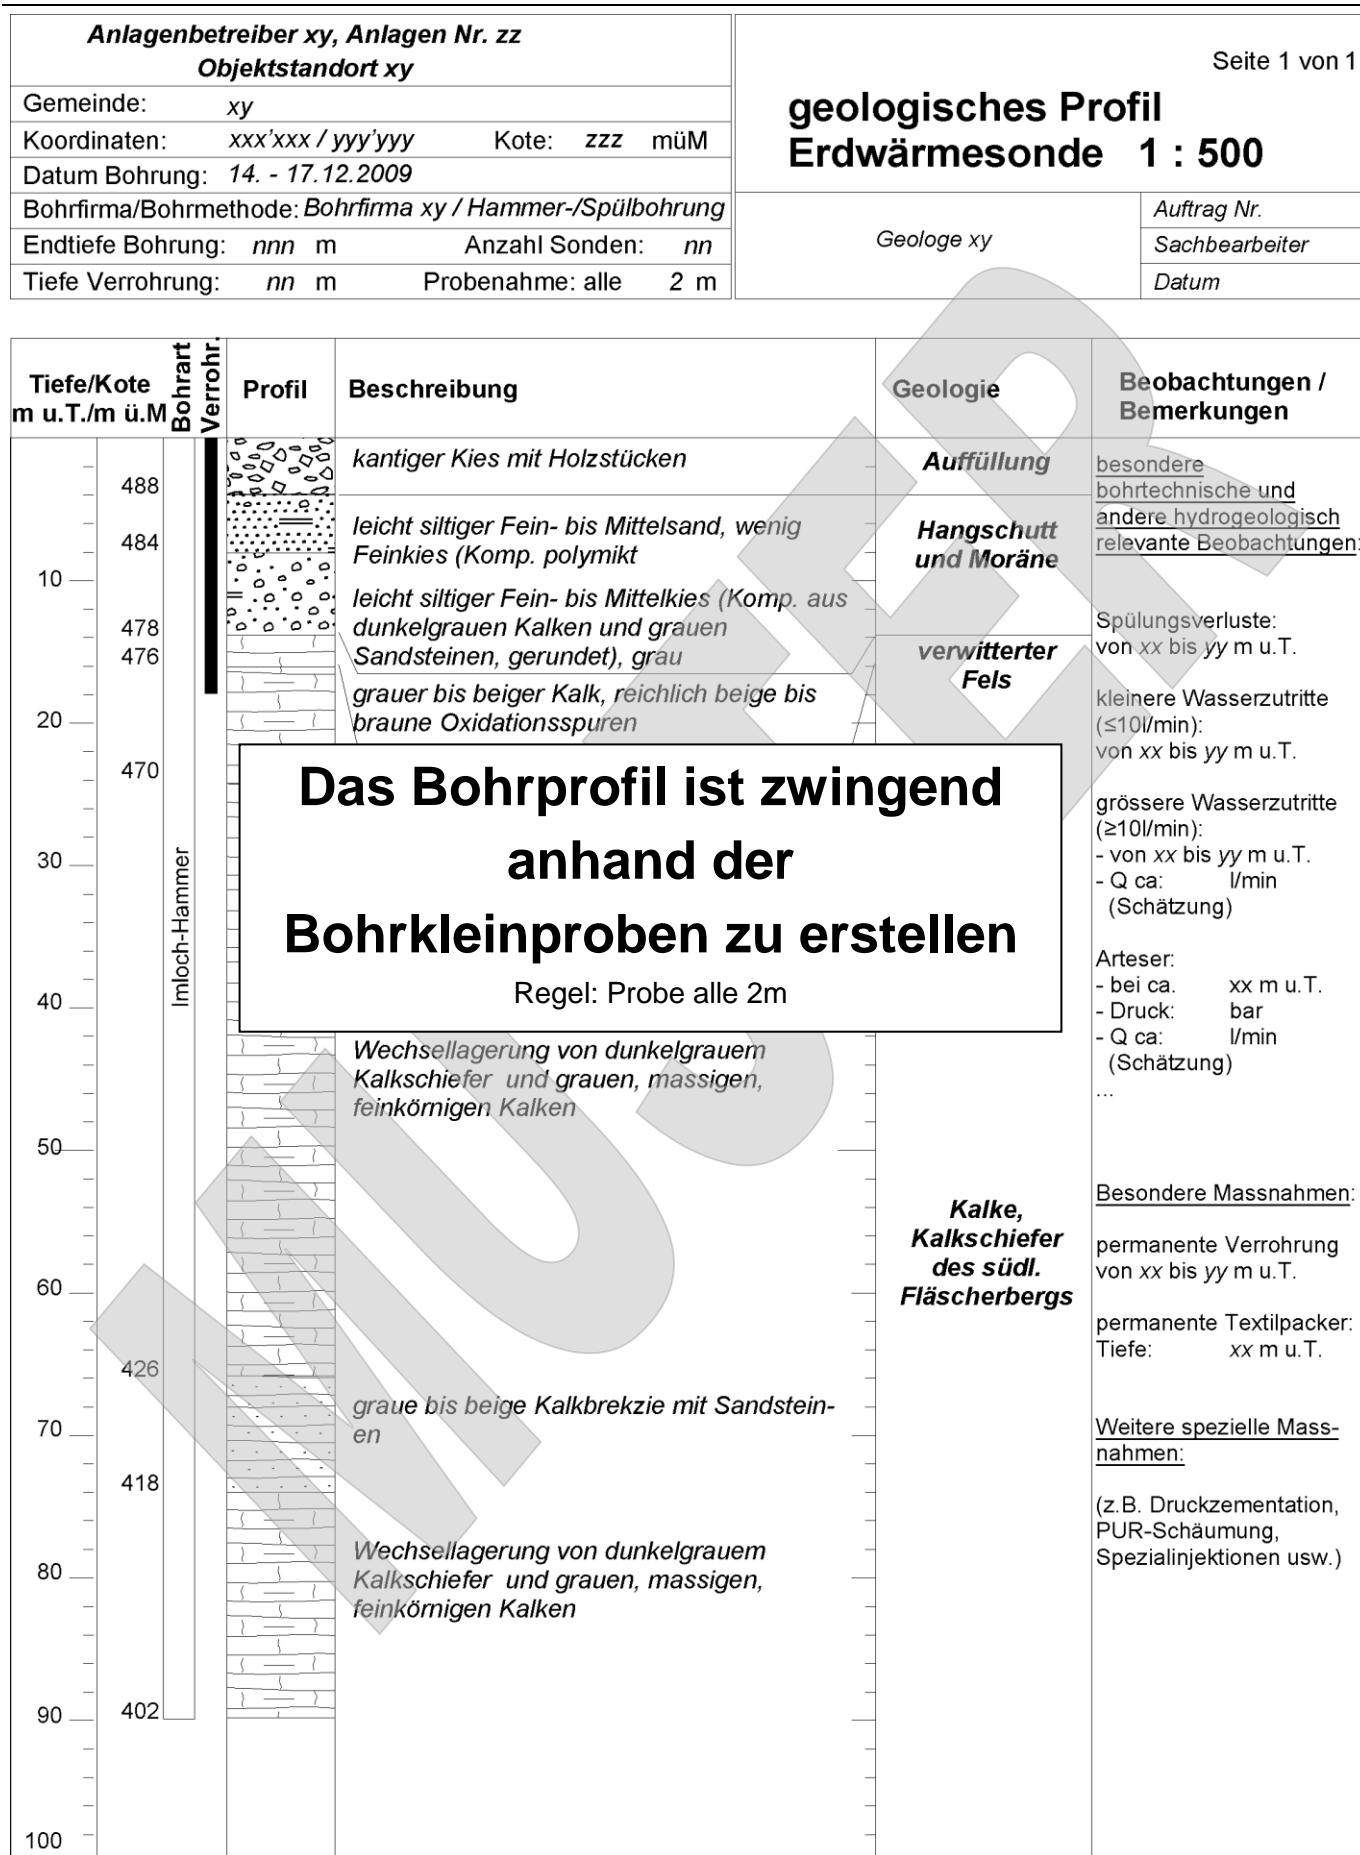
Bemerkung:

Fein- und insbesondere Sandanteile aufgrund Bohrmethode / Probenahme wahrscheinlich teilweise ausgewaschen, Anteil Steine nicht beurteilbar
