Projekttitle: Revitalisierung Val Acletta

GEWÄSSERAUFWERTUNGSMASSNAHMEN IM KANTON GRAUBÜNDEN: PROJEKTBESCHREIB

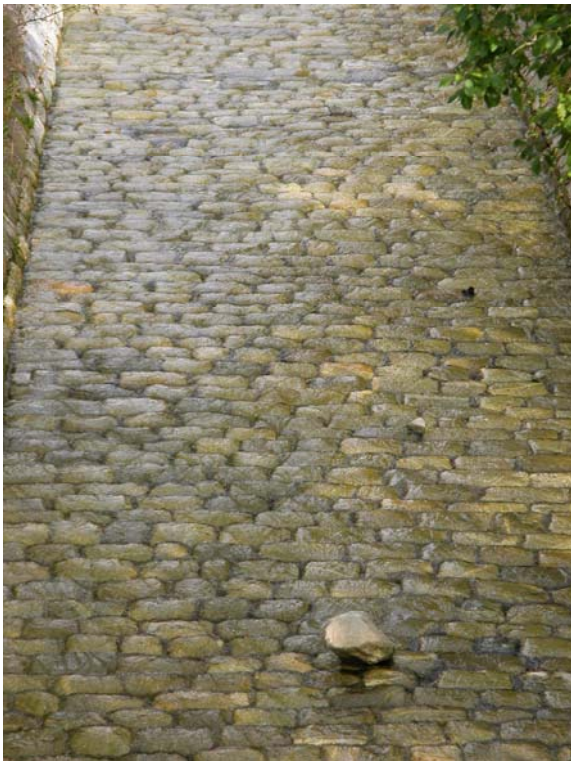
Vorher

Nach verschiedenen Hochwasserereignissen wurde die Val Acletta im Jahr 1868 an einigen Stellen des Wohnbereiches bewehrt. Der Hochwasserabfluss vom Jahr 1954 richtete grosse Erosionsschäden an. 1955 wurde durch das Tiefbauamt ein Verbauungsprojekt eingereicht, welches vorsah, von dem FO-Viadukt bis Raveras einen 500 m langen, durch Wuhrmauern gebildeten Kanal von 8 m Sohlenbreite und einer Sohlensicherung mit 10 Sohlenschwellen zu errichten. Auf Intervention des Bundes hin musste das Projekt aber überarbeitet und neu der Kanal durchgehend mit einer Sohlenpflasterung und nur 4 m Sohlenbreite projektiert werden. Die Arbeiten wurden in den Jahren 1958 bis 1960 ausgeführt. Nach den erneuten Hochwasserereignissen und die schnelle Fliessgeschwindigkeit wurde an manchen Stellen die Sohlpflasterung aufgerissen und die Wuhrmauern unterkolkt. Im Rahmen des Instandstellungsprogrammes Unwetter 1987 wurden die beschädigten Sohlpflasterungsstellen durch einbetonierte Blocksteine behoben und mit der dadurch erreichten höheren Sohlenrauigkeit versucht, die extremen Abflussgeschwindigkeiten etwas zu verlangsamen. In der Zwischenzeit hat sich der gesamte Istzustand verschlechtert und man musste eine gesamte Sanierungslösung vornehmen..
