# Bergsturz Cengalo und Murgänge Bondo: Erfahrungen der kantonalen Fachstelle

Christian Wilhelm, Gian Cla Feuerstein, Andreas Huwiler und Roderick Kühne

Amt für Wald und Naturgefahren, Kanton Graubünden, Loestr. 14/16, CH-7000 Chur, christian.wilhelm@awn.gr.ch

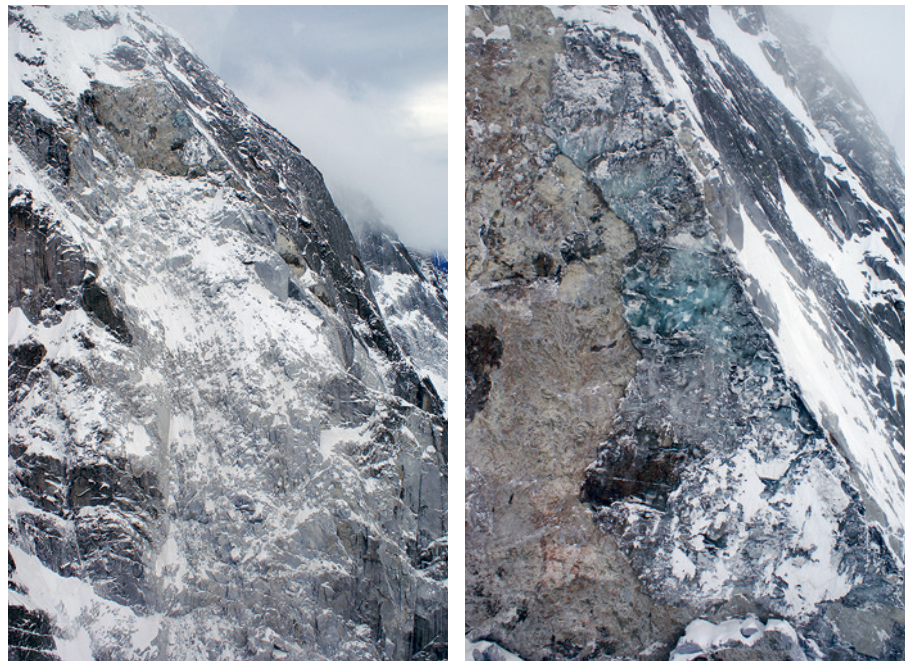
Abb. 2. Links: Ausbruchsnische des Bergsturzes am Pizzo Cengalo vom 27. Dezember 2011 auf rund 3000 m ü.M. Rechts: Gut sichtbar ist an der hinteren Abrissfläche Eis, das Fragen zu den Anbruchmechanismen von Fels- und Bergstürzen aufgeworfen hat, insbesondere zur Rolle des Permafrosts (Fotos: AWN).

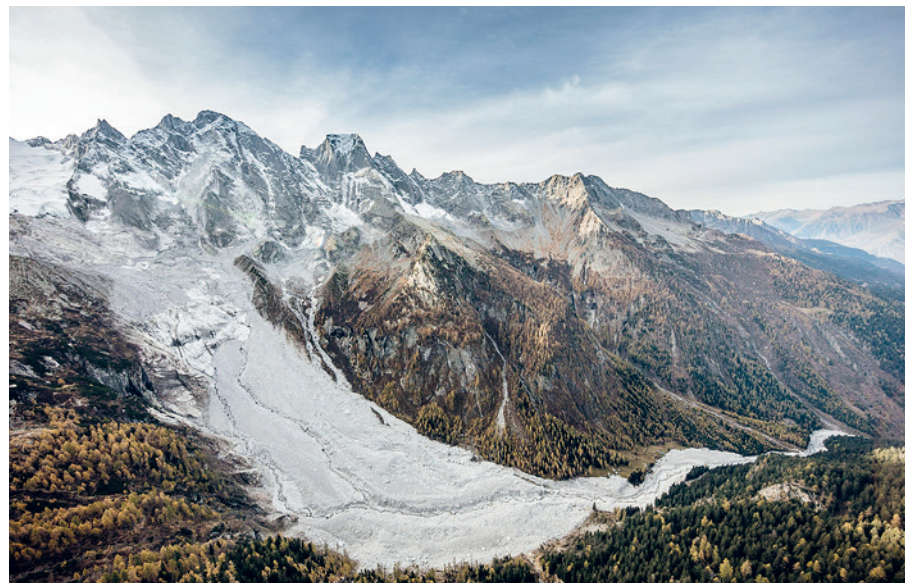
Abb. 5. Ablagerungen vom Bergsturz am Pizzo Cengalo vom 23. August 2017 und verfrachtetes Material in der Val Bondasca durch den unmittelbar folgenden Schuttstrom und die Murgänge zwischen dem 23. und 31. August 2017 (Foto: AWN, Badrutt).

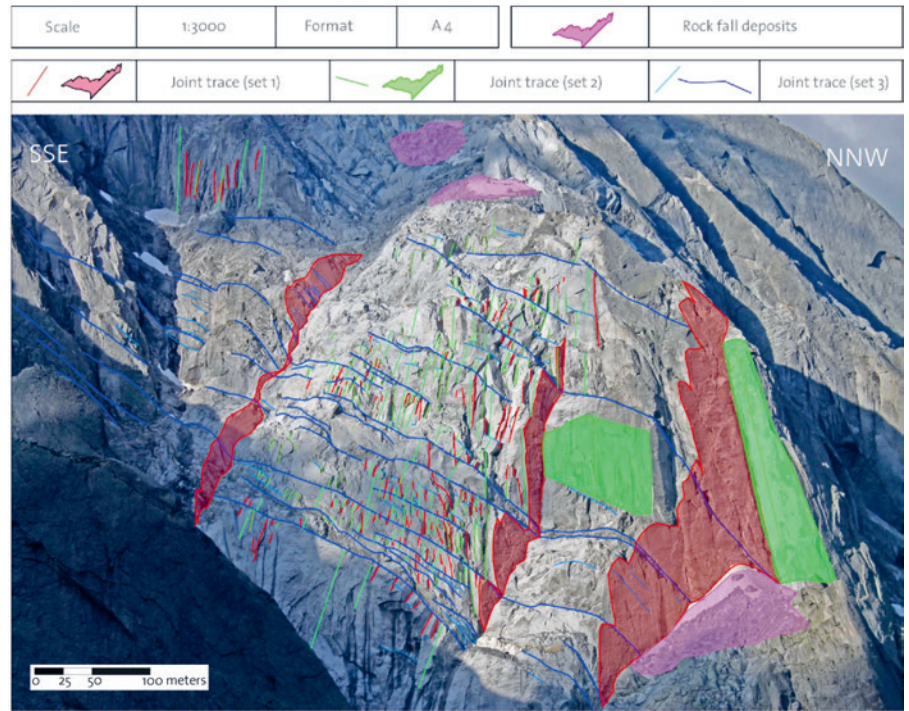
Als Bewegungsmechanismus für die Instabilität in der Nordostflanke des Cengalo wird eine Kombination von Blockkippen (Toppling) entlang dem Kluftsysteem 3 und planarem Gleiten (planar sliding) entlang dem System 2 angesehen. Die Neigung und der Reibungswinkel sind kritische Parameter für das Blockkippen. Klüfte mit einer Neigung weniger als 55° können theoretisch nicht kippen. Das Blockkippen ist also nur in der oberen Hälfte möglich (DE PREUX 2014).

Abb. 6. Kluftsysteme in der Nordostflanke am Pizzo Cengalo. Rot: Kluftsysteem 1 (005/70), Grün: Kluftsysteem 2 (065/70), Blau: Kluftsysteem 3 (245-270/50-70). Das Kluftsysteem 3 fällt am Fusse der Instabilität mit 50° oder weniger ein, weiter oben fällt es mit bis zu 70° deutlich steiler ein (Abb.: DE PREUX 2014).

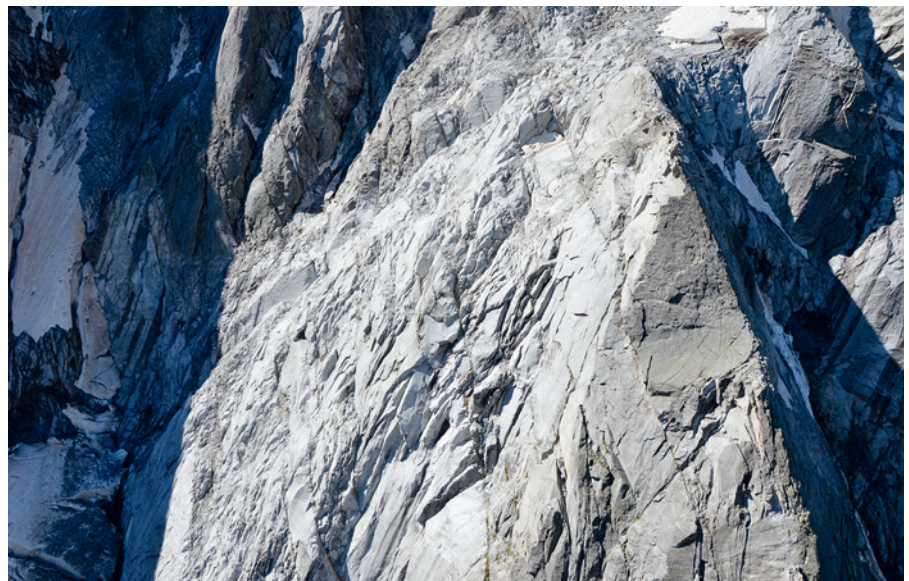
Abb. 7. Aufnahme der instabilen Felsmasse vom 11. August 2016. Der linke, stark frakturierte, helle Bereich ist am 23. August 2017 abgestürzt. Der Pfeiler im rechten Teil des Bilds ist weitgehend stehen geblieben (Foto: Y. Bonanomi).

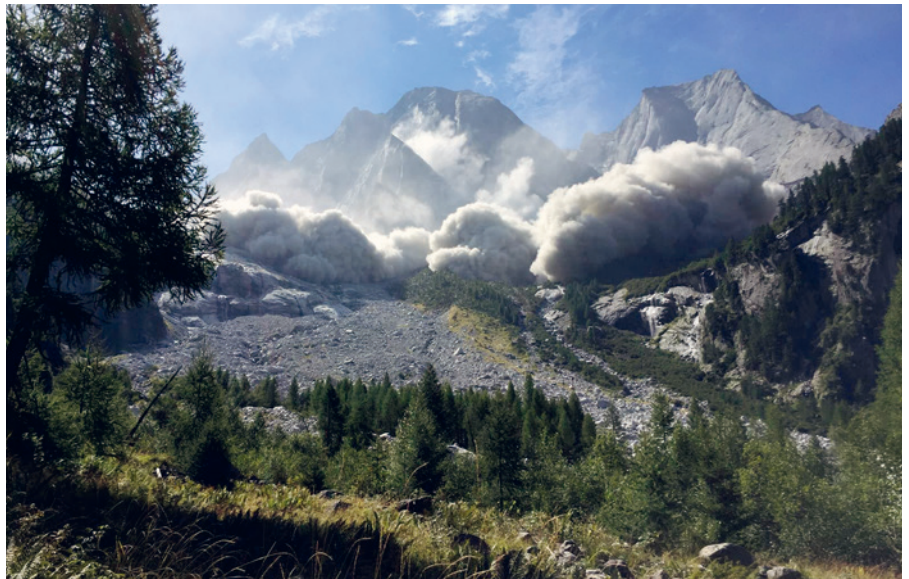
Abb. 9. Felssturz vom 21. August 2017 aus der Nordwestflanke um ca. 11:30 Uhr. Das Bild wurde vom Hüttenweg in die Sciora-Hütte aufgenommen, das ausgebrochene Volumen lag bei schätzungsweise 150 000 m<sup>3</sup>, die Staubentwicklung war enorm (Quelle: unbekannt).

Der grosse Felssturz aus der Nordwestflanke vom 21. August 2017 wurde deshalb nicht als Vorbote für einen Bergsturz aus der Nordostflanke interpretiert. Es wurde weiterhin davon ausgegangen, dass auch dort nicht nur eine Zunahme der Sturzaktivität, sondern auch eine Zunahme der Sturzvolumen zu beobachten sein werde und dass einem Bergsturz grosse Felsstürze vorausgehen würden.

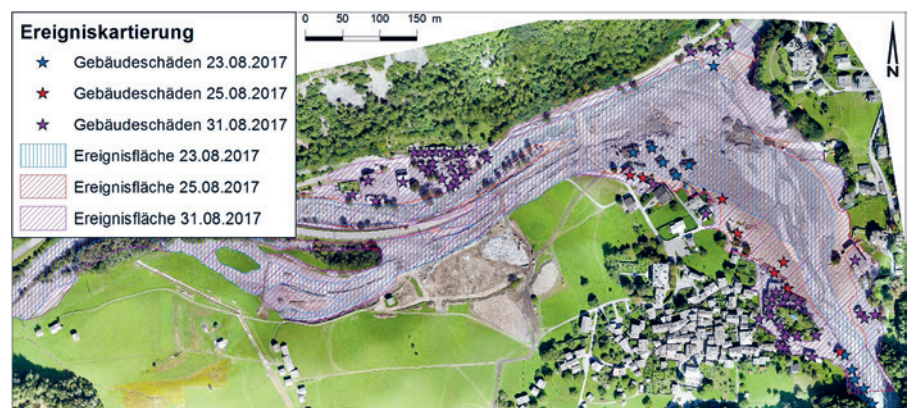
Abb. 12. Kartierung der Ereignisflächen und Gebäudeschäden für den 25.08.2017, 29.08.2017 und 31.08.2017 mittels den Produkten aus dem Rapid Mapping (Abb.: AWN).

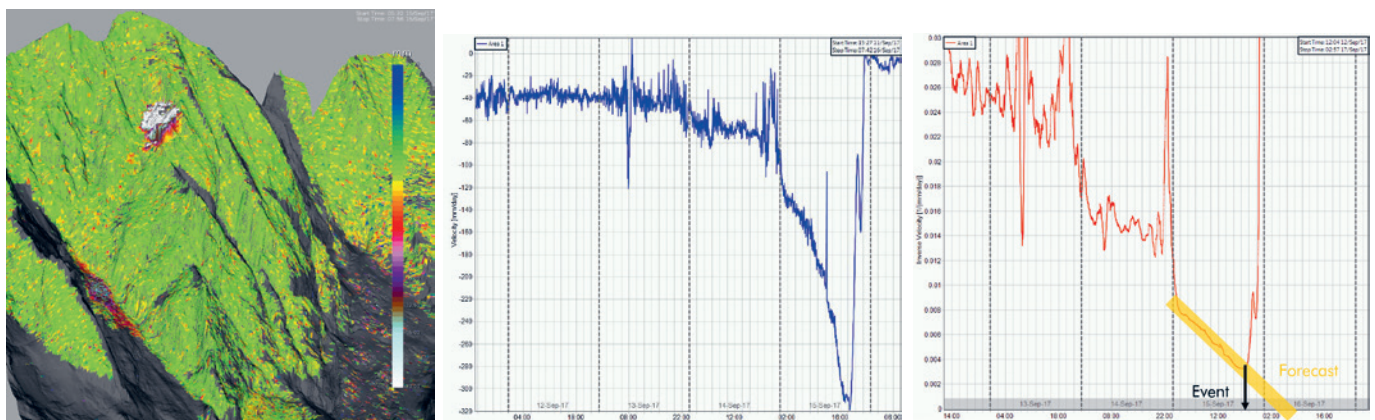
Abb. 14. Links: Instabile Felsmasse etwa 15 Stunden vor dem Absturz am 15. 09. 2017 (Nachsturz zum Ereignis vom 23. August 2017). Zum Zeitpunkt der Messung herrschten mit Regen und Schneefall sehr schlechte Messbedingungen; trotzdem war die Felsmasse sehr gut abgrenz- und die Bewegungsrate gut bestimmbar. Mitte: Mittlere Bewegungsrate der instabilen Felsmasse in mm/Tag. Rechts: Darstellung der inversen Geschwindigkeit (1/v). Eine verlässliche Prognose liess sich erst ca. ein Tag vor dem Absturz machen. Die Masse stürzte dann ein paar Stunden früher als erwartet in mehreren grossen Teilabbrüchen ab (alle Bilder: Geopraevent AG).

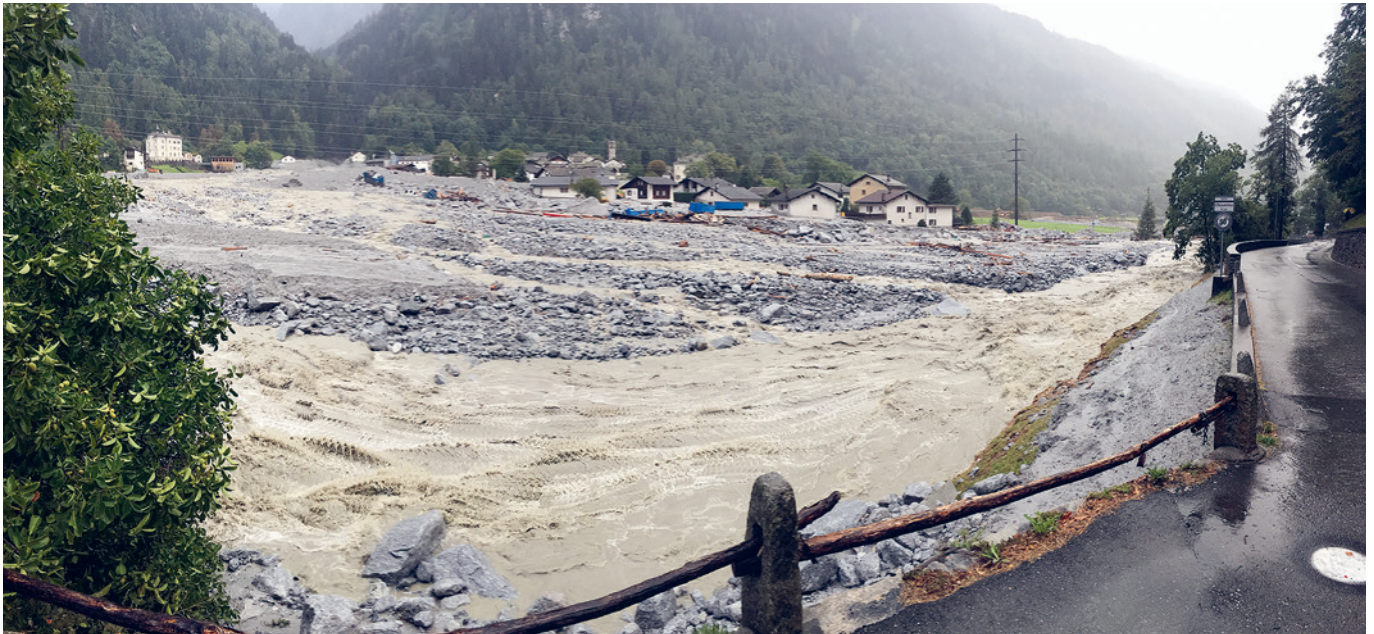
Abb. 15. Situation am 1. September 2017 nach dem letzten grossen Murgang vom 31.08.2017. Zu diesem Zeitpunkt lagen im und rund um das Becken von Bondo 490000 m<sup>3</sup> Murgangmaterial (Foto: AWN).

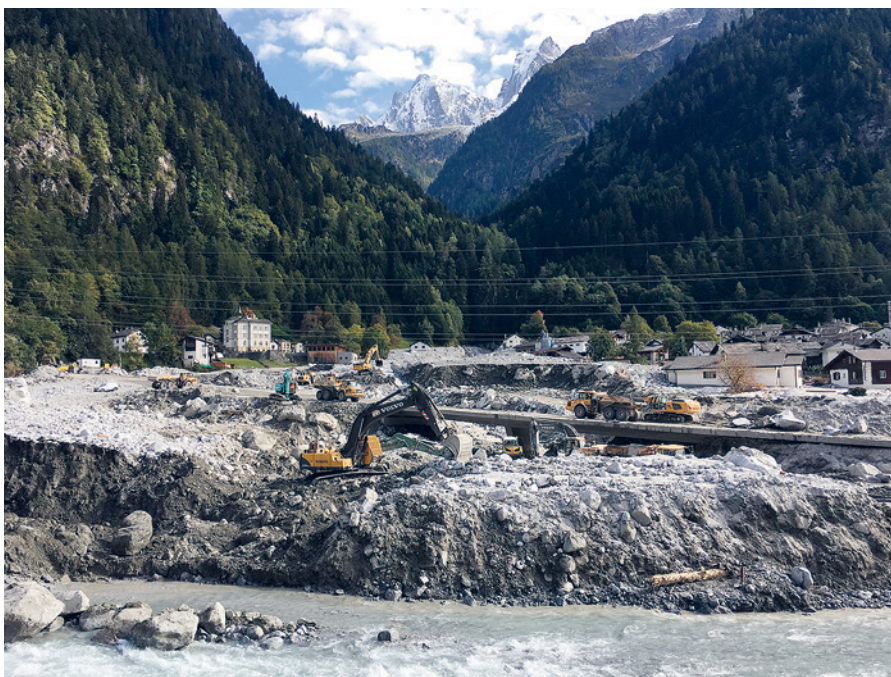
Abb. 17. Grossbetrieb im Hauptablagerungsgebiet Bondo–Auffangbecken. Dort war eine ständige Koordination durch Bodenpersonal vor Ort essenziell, um Unfälle zu vermeiden und eine bestmögliche Effizienz zu gewährleisten (Foto: AWN).
