Unwetter November 2002

Fallstudie Industriegebiet Bahnhof Felsberg

Christian Willi

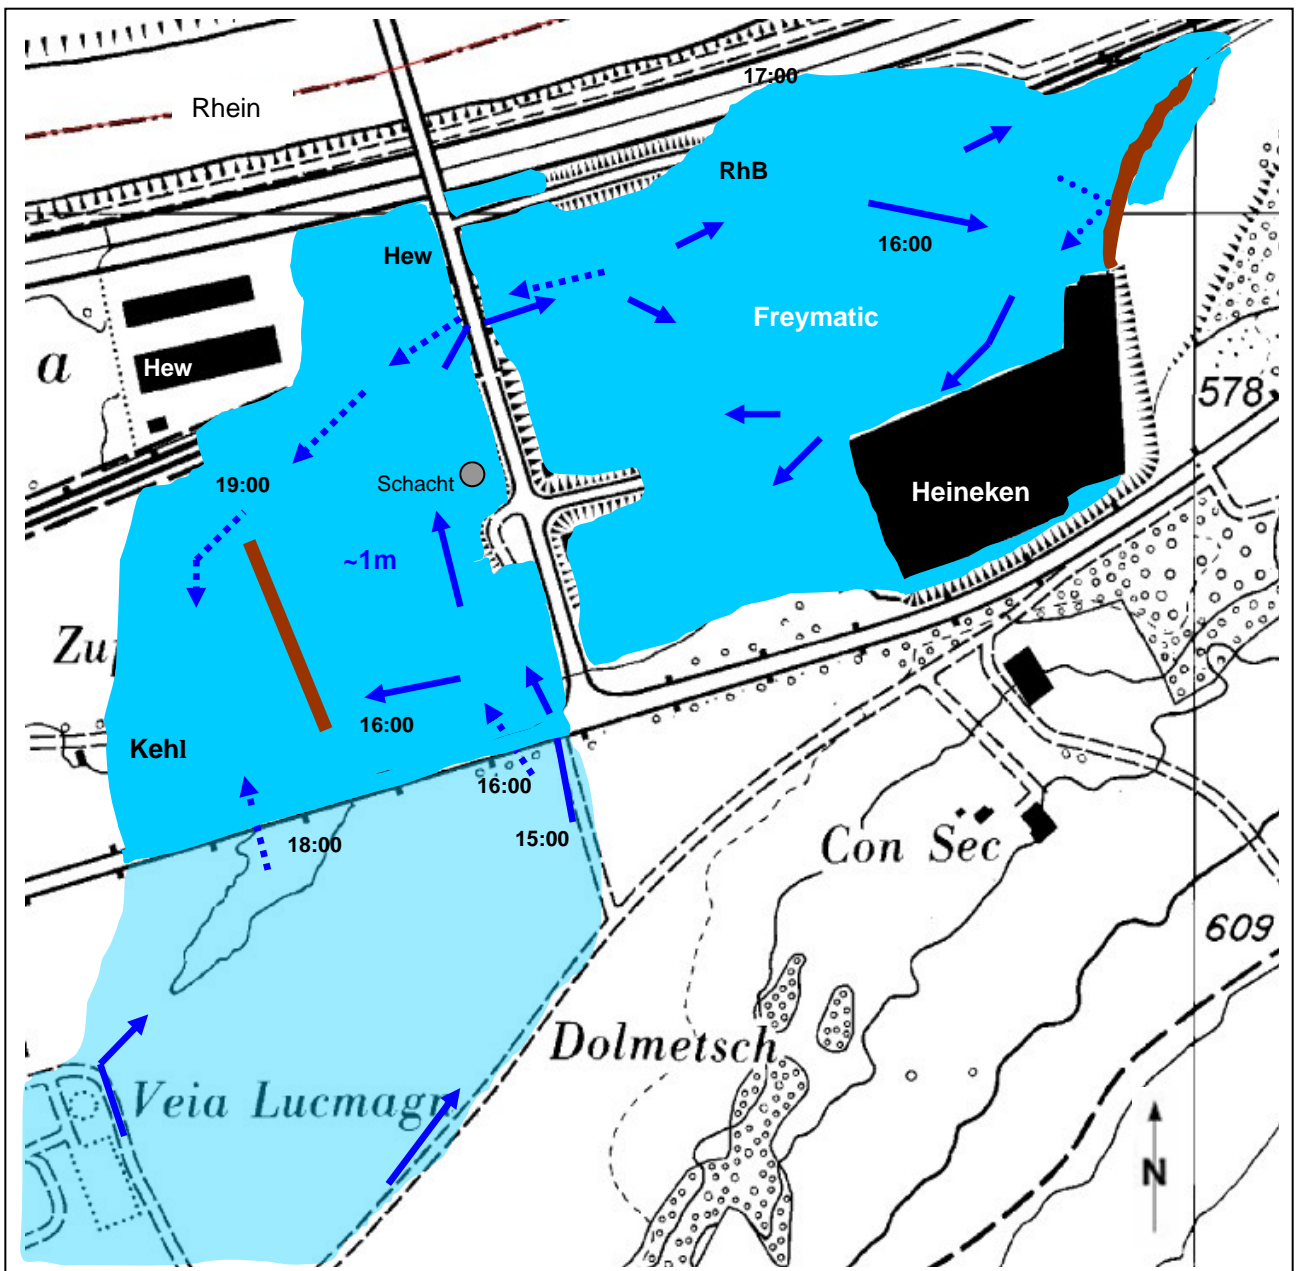
Abbildung 6: Fliesswege des Schlammwassers am 16.11.02 mit ungefähren Zeitangaben.

Das Schlammwasser floss über die Plarenga Ebene in Richtung Industriegebiet Paleu Surra. Von der Plarenga Ebene spülte das Wasser Ackermaterial mit. Anschliessend floss es durch die Unterführung der Hauptstrasse, später über die Hauptstrasse, ins angrenzende Feld und danach entlang der Geleise in Richtung Bahnhof Felsberg ins Industriegebiet. Dort wurde ein grosser Teil dieses Ackermaterials abgelagert (vgl. Anhang Bild 6,10). Als das Industriegebiet vollständig überflutet war, floss das Wasser wieder nach Westen zurück auf die La Foppa Ebene, da es am östlichen Rand gestaut wurde und nicht abfliessen konnte.

In Abbildung 6 sind die Fliesswege des Wassers mit ungefähren Zeitangaben im Industriegebiet Bahnhof Felsberg ersichtlich.

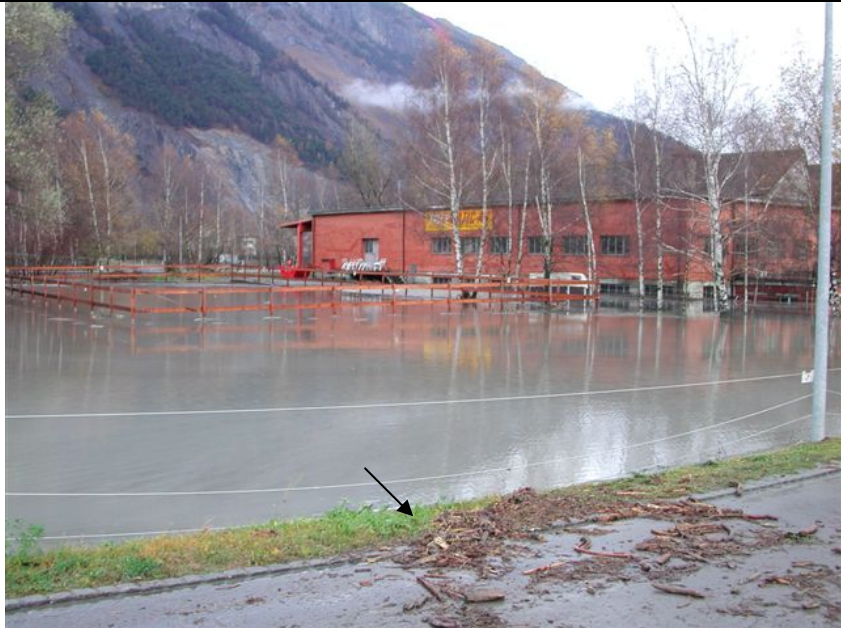
- Freymatic:
(Anhang Bild 1) Am späten Samstag Nachmittag bricht das Tor der Garage und das Untergeschoss der Firma wird mit Schlammwasser überflutet. Der maximale Wasserstand im UG betrug 2.23 m. In der Aufregung, wie Frau M. Manzanell, kaufmännische Direktorin, sagt, wurden die Computer und die Telefone gerettet, die Kundendossiers und die ganze Werbung gingen jedoch unwiderruflich verloren. Man stellte z. T. die Ware auf die Pulte in „Sicherheit“, was aber nicht genügte.

<p>Bild 1</p> <p>Wasser auf dem Areal der Freymatic AG. Wasserstand noch etwa 30 cm.</p> <p>Im Vordergrund (Pfeil) sieht man das mitgeführte Ackermaterial.</p> <p>Foto: Heineken Datum: So 17.11.02 Zeit: 10:37</p>

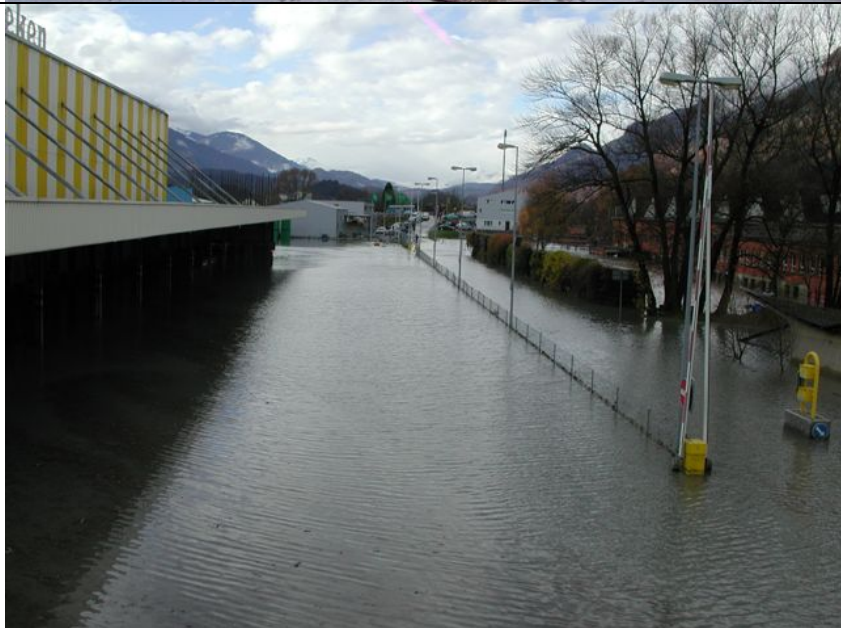
- Heineken:
(Anhang Bild 2 und 3) Zum Zeitpunkt des Wassereintritts auf das Areal standen die vorhandenen Hochwasserschleusen im Lager offen, so dass das Schlammwasser ins Untergeschoss floss. Die Schleusen konnten jedoch noch am Samstagabend geschlossen und somit ein grösserer Schaden verhindert werden (vgl. Anhang Bild 10). Im Lagergebäude, auf einer Fläche von rund 2000m², war das Wasser 2-3 cm hoch. Im Bürogebäude betrug der Wasserstand ca. 80 cm (vgl. Anhang Bild 11). Das Wasser wurde hier v.a. durch die Abwasserleitungen (Dusche, WC) hineingedrückt.

<p>Bild 2</p> <p>Blick aus dem Heineken Bürogebäude nach Südwesten. Am linken Bildrand befindet sich die Lagerhalle.</p> <p>Wasserstand ca. 50 cm</p> <p>Foto: Heineken Datum: So 17.11.02 Zeit: 13:08</p>

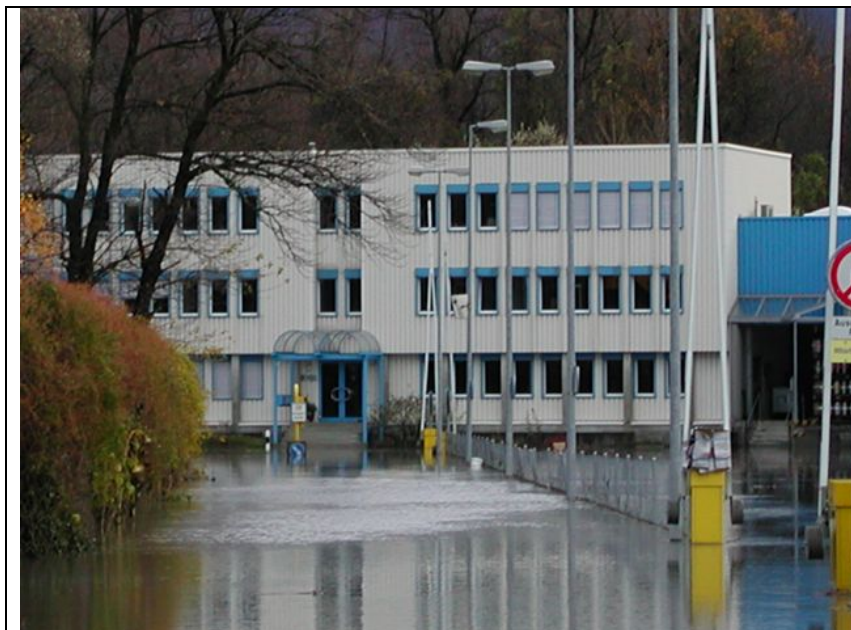
Bild 3

Bürogebäude der Heineken. Das ganze Areal ist überflutet.

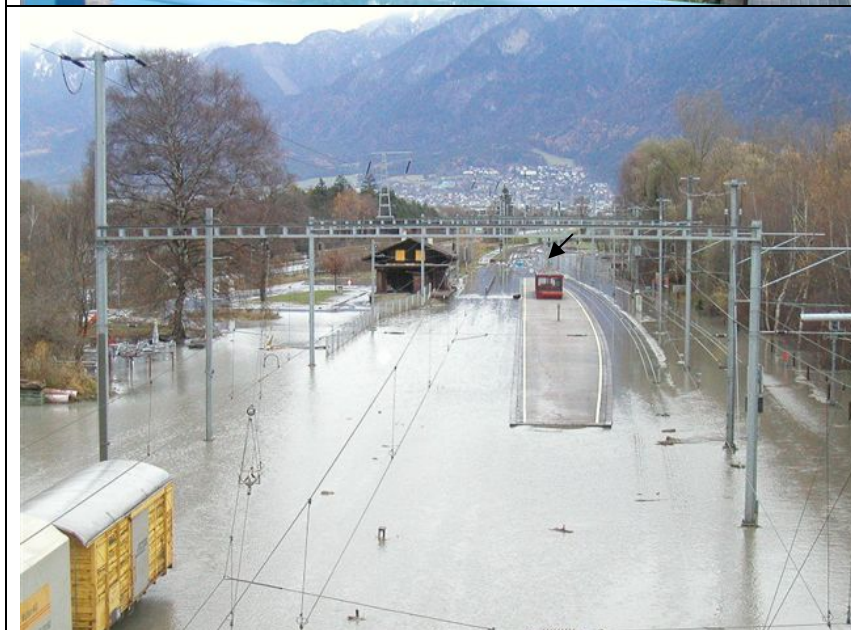
Bild 5

- RhB:
(Anhang Bild 5) Das Wasser füllte den Keller und die Unterführung des Bahnhofs Felsberg vollständig auf (vgl. Anhang Bild 7). An der sich dort befindenden Steuerungsanlage (Relaisstation) entstand Totalschaden, knapp 5 Mio. Franken. Bemängelt wurde seitens der RhB, dass die Information von aussen total ausgeblieben sei. Eine Warnung habe nicht stattgefunden. Es wäre im Nachhinein jedoch fraglich gewesen, ob man reagieren hätte können, wenn man vorher etwas gewusst hätte.

Blick von der Überführung in Richtung Chur. Der ganze Bahnhof Felsberg sowie die Fahrbahn stehen unter Wasser.

Wasserstand immer noch rund 20 cm. Die Unterführung (Pfeil) ist mit Wasser gefüllt (vgl. Bild 7)

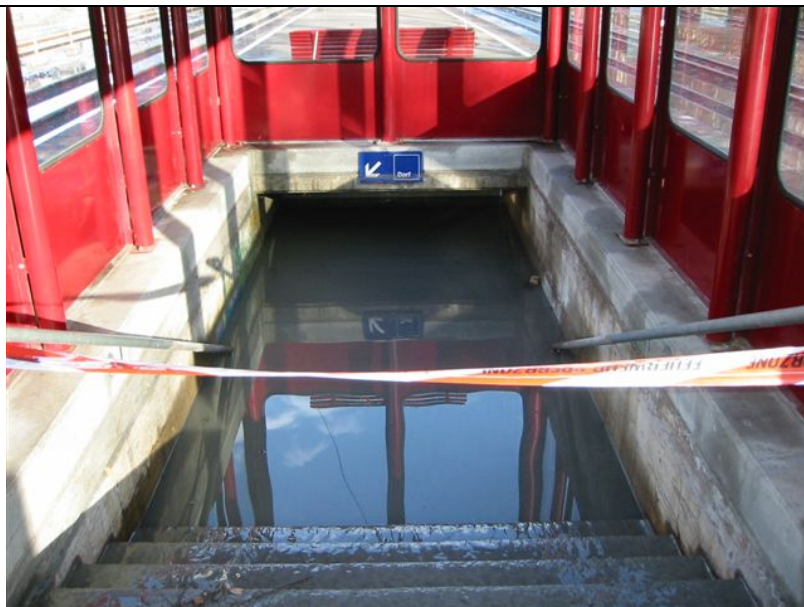
Bild 7

Die Unterführung der Geleise beim Bahnhof Felsberg ist mit Schlammwasser gefüllt.

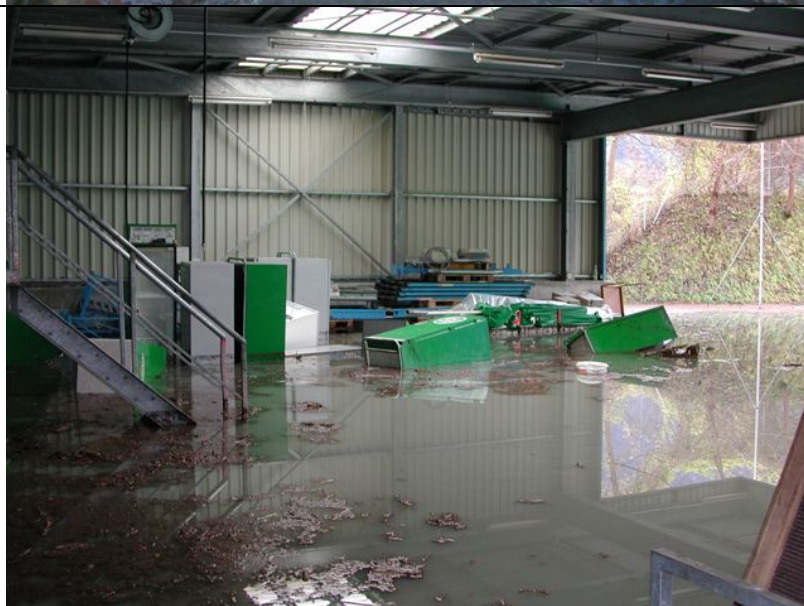
Bild 8

Das Obergeschoss der Lagerhalle von Heineken steht unter Wasser. Im Schlammwasser schwimmen Kühlschränke.

Der Wasserstand beträgt noch rund 30 cm.

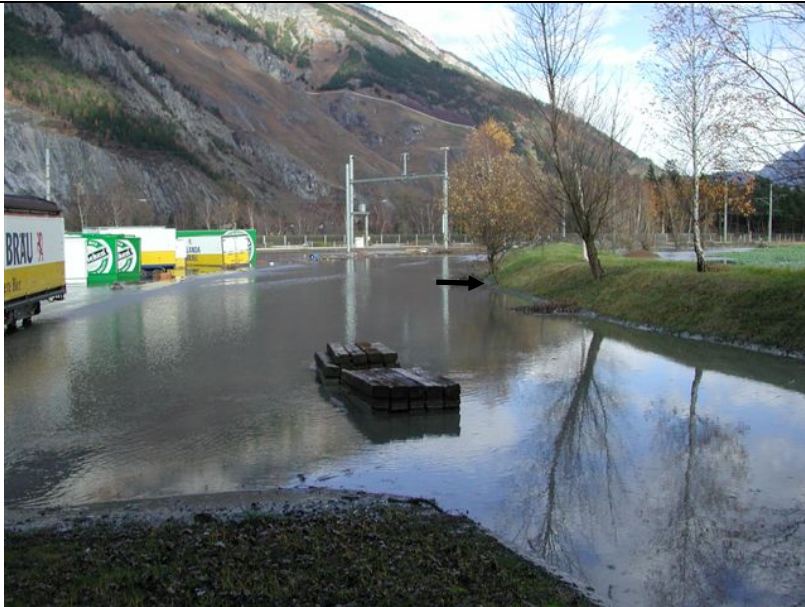
Bild 12

Der Damm bei den Bahnschienen von Heineken (vgl. Anhang Bild 12) wurde eigentlich als Schutz gegen die Parghera-Rüfe errichtet (vgl. Abb. 1 und 6). In diesem Fall staute er aber das von Westen her kommende Schlammwasser zurück und verhinderte so z. T. das Abfließen des Wassers. Es bildete sich ein bis zu 80 cm tiefer See auf dem Industriegebiet. Nachfolgend sind die Schadenseintritte bei ausgewählten Betroffenen analysiert.

Der Damm beim Bürogebäude von Heineken staut das Wasser zurück und verhinderte das Abfließen.

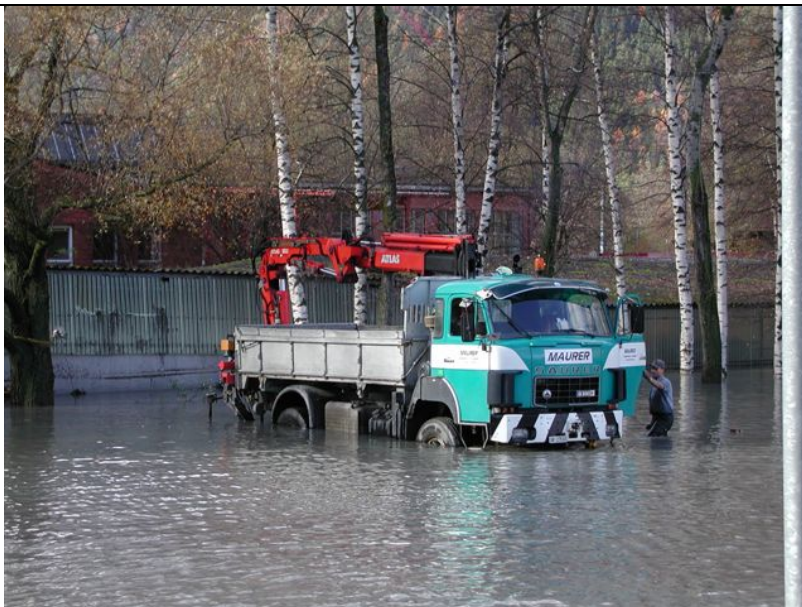
Die Aufräumarbeiten mussten mit Lastwagen erledigt werden, die eine genügende Höhe hatten.

Der Wasserstand beträgt noch etwa 70 cm

Zum Säubern von Schächten und Absaugen des sandartigen Schlammes stand ein spezieller Saugwagen von der Firma LAO im Einsatz (Anhang Bild 13 bis 16).

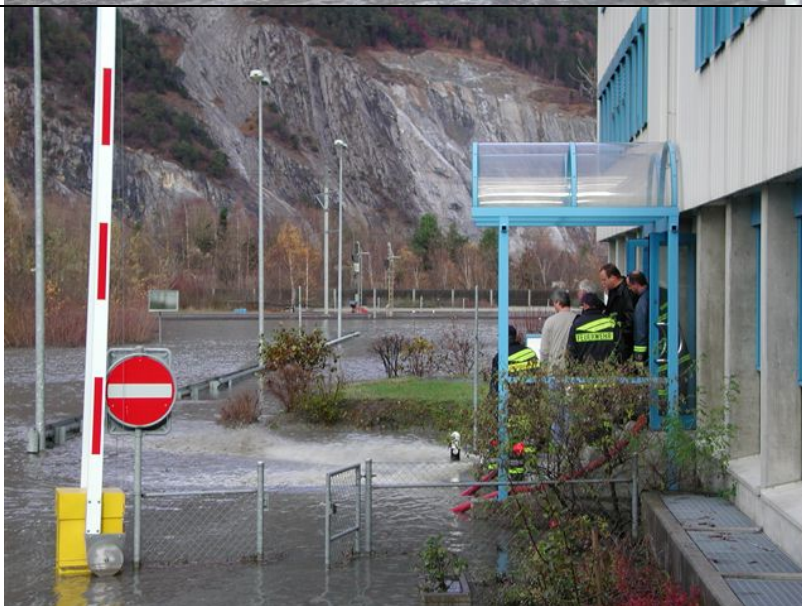
Bild 14

Mit einer grossen Pumpe wird das Wasser aus dem Bürogebäude von Heineken gepumpt.

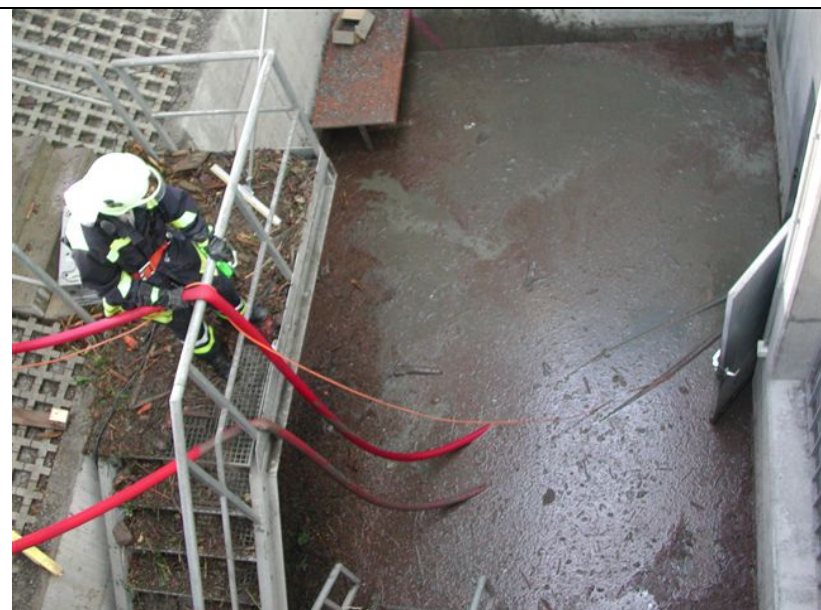
Bild 15

Ein Feuerwehrmann versucht das Schlammwasser mit Hilfe einer Pumpe abzusaugen. Der Schlamm ist mittlerweile jedoch sehr zähflüssig und muss immer wieder nass gemacht werden.

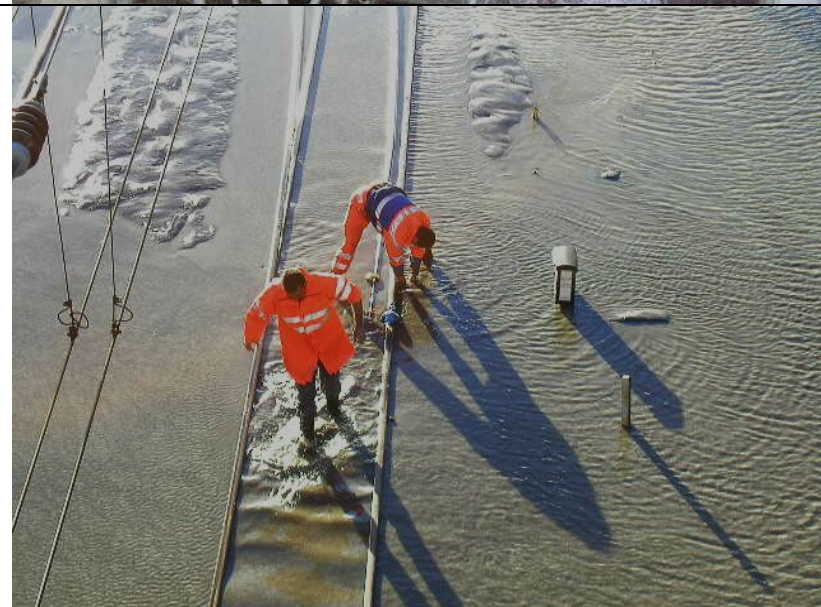
Bild 16

Arbeiter der RhB säubern und kontrollieren die Geleise und Weichen beim Bahnhof Felsberg.

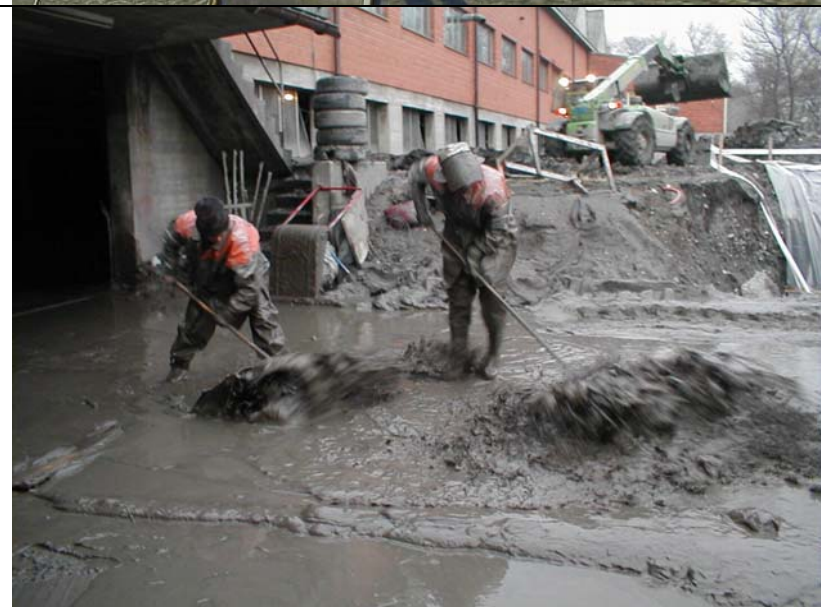
Bild 17

Angestellte der Freymatic AG versuchen die Garage der Firma vom Schlamm zu befreien. Zwei Monate musste der Betrieb wegen den Reinigungsarbeiten reduziert werden.
