Alpweg Jenins
Abschnitt Schwiibödeli-Abzweigung Laschier
Massnahmenkonzept/Kostenschätzung

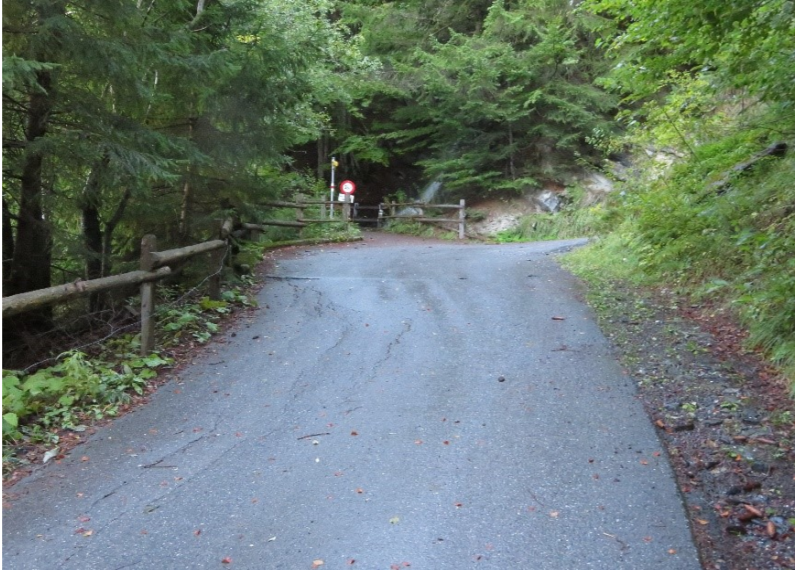
Nr	Beschreibung	Foto
1	<p>Schaden: Belagsschaden Massnahme: Aufprofilieren, Sanierung Belag; Länge 12m, Breite 2m</p> <p>m 5-17</p>

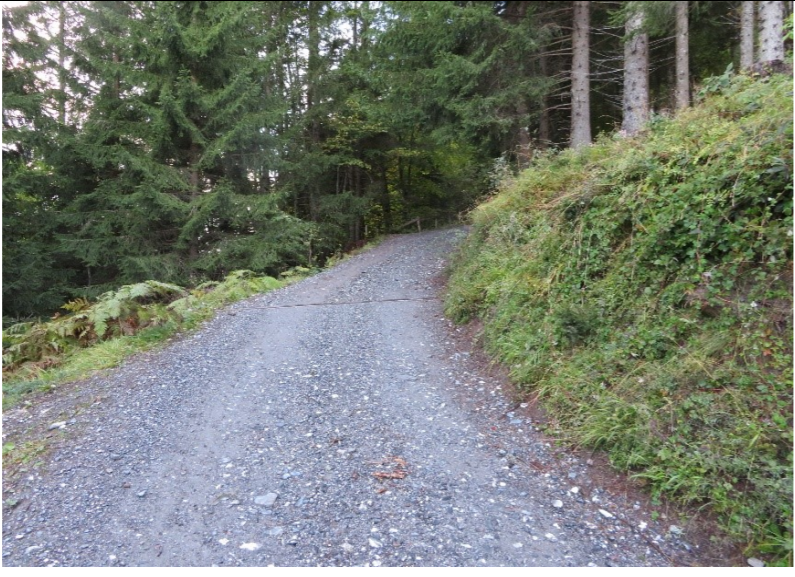
2	<p>Schaden: Bankett schmal, fehlt Massnahme: Verbreiterung bergseits um 1.0m; Schüttung Bankett talseits</p> <p>m 60-75</p>

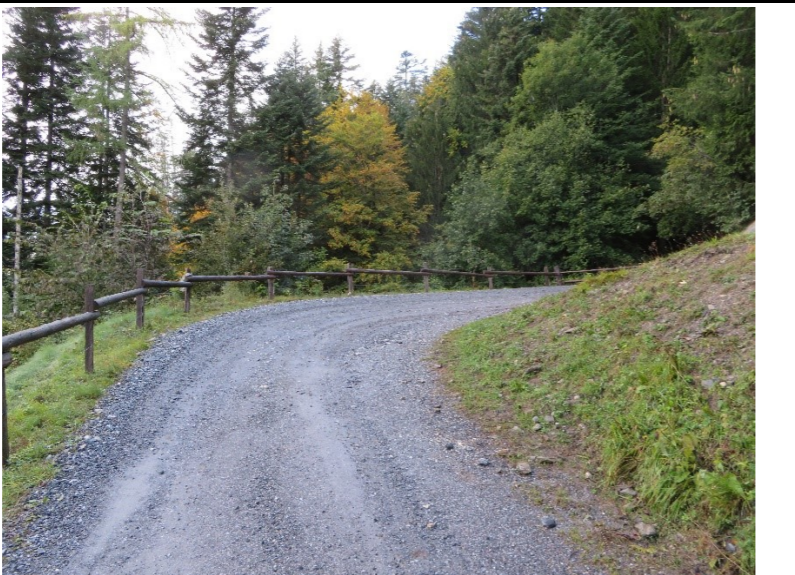
3	<p>Schaden: starke Fahrinnen, Erosion Massnahme: Wendeplatte aufprofilieren Länge 30 m bis 0.5m</p> <p>m 600-630</p>

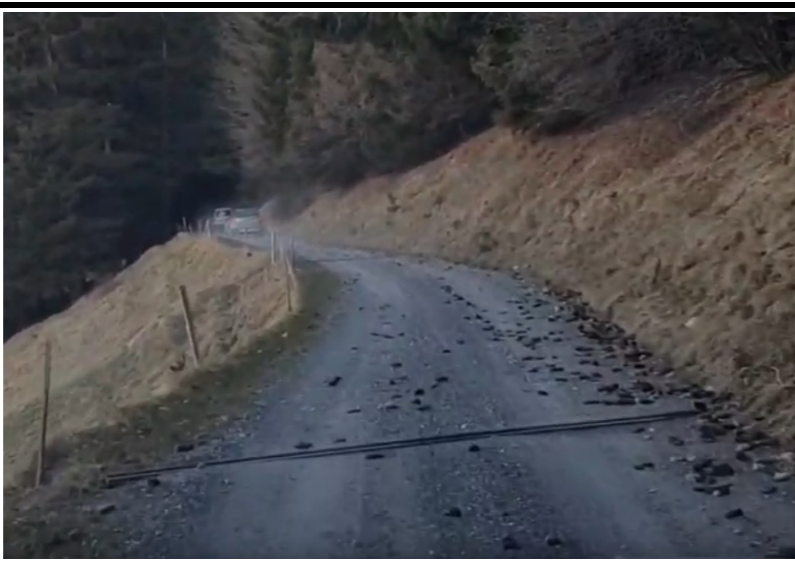
4	<p>Schaden: - Massnahme: Entwässerung Gewässerschutzzone; Einlaufbauwerke, Rohrleitung</p> <p>m 820-1060</p>

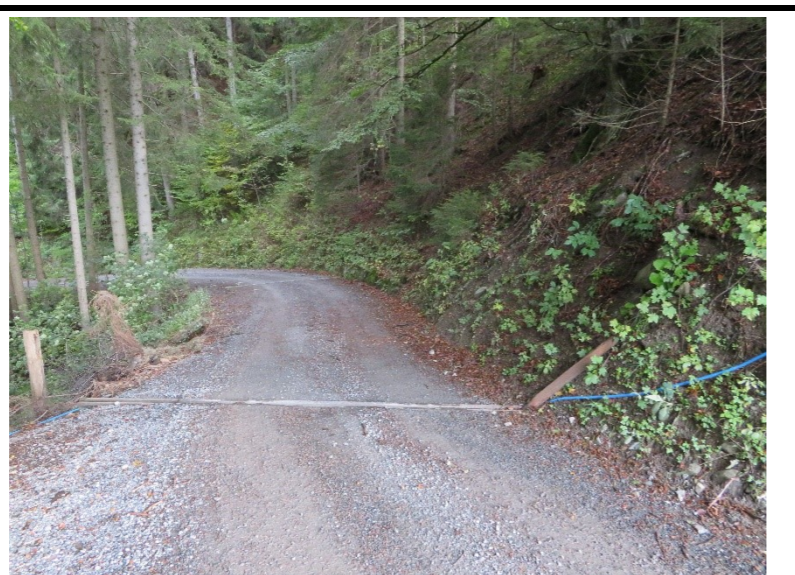
5	<p>Schaden: Vernässung, bergseitig instabile Böschung; Massnahme: Böschungssicherung mit Blocksteinmauer, Länge 40m, Höhe bis 3m; Sickerleitung mit Kontrollschacht, Duchlass</p> <p>m 1285-1325</p>

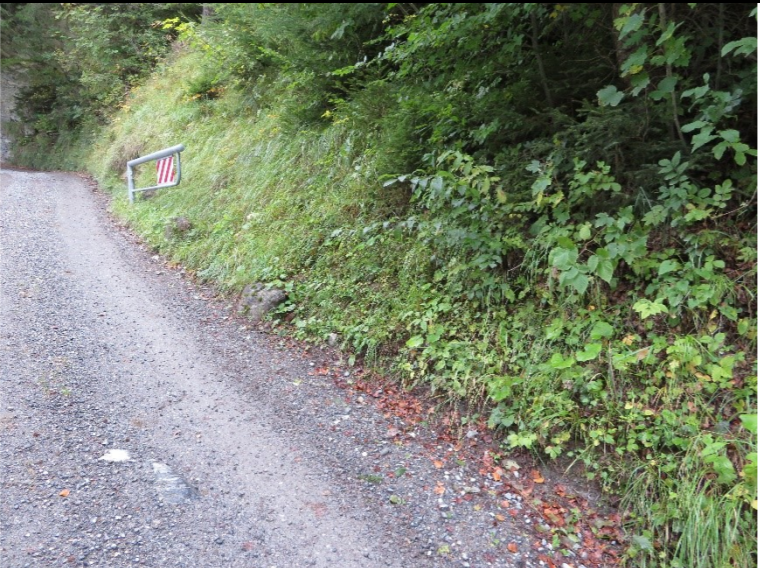
6	<p>Schaden: Vernässung, Wasseraustritt</p> <p>Massnahme: Sickerleitung L42m, Kontrollschacht, Durchlass D315</p> <p>m 1890-1932</p>

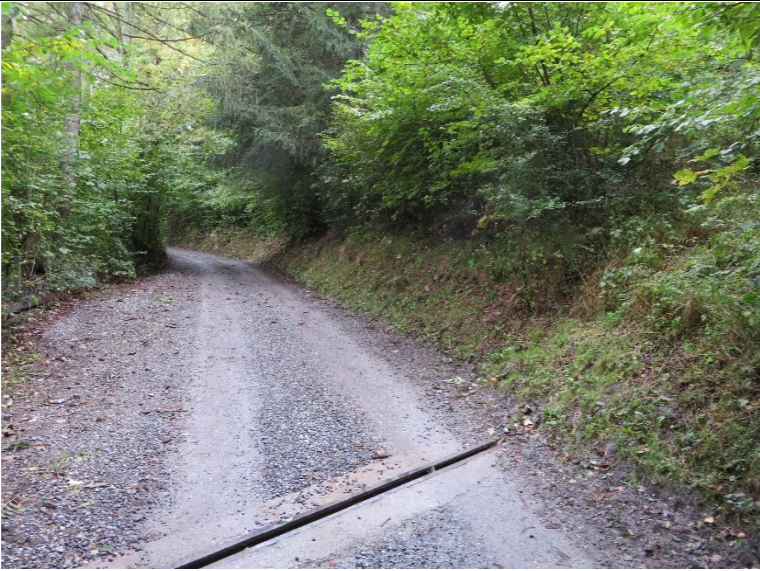
7	<p>Schaden: Vernässung, Wasseraustritt</p> <p>Massnahme: Sickerleitung L42m, Einleitung in Bach; Verbreiterung 0.5m; Blocksteinmauer H 1m</p> <p>m 2153-2195</p>

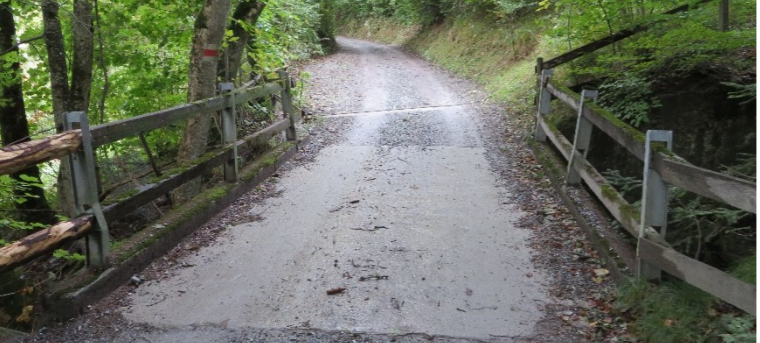
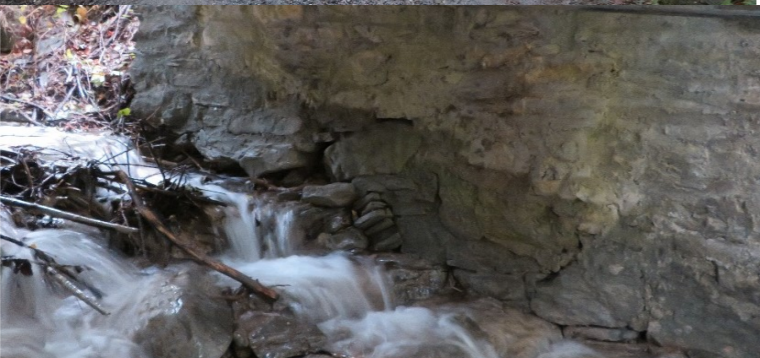
8	<p>Schaden: Brücke B 3m, schmal</p> <p>Massnahme: Montage Bündernzaun auf Aussenseite mit Göldischuh; Abbruch Widerlager links unterspült.</p> <p>m 2200</p>

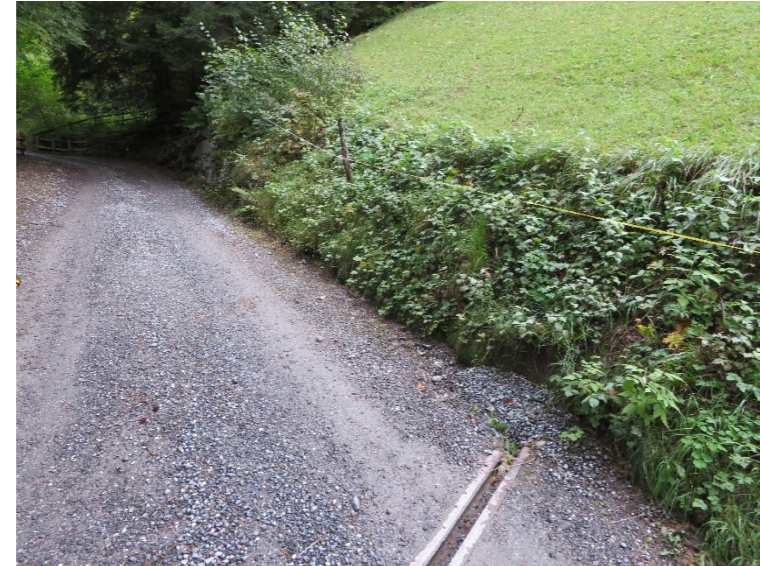
9	<p>Schaden: Vernässung bergseits;</p> <p>Massnahme: Offener Graben L10m, Ableitung in Querabschlag</p> <p>m 2220-2230</p>

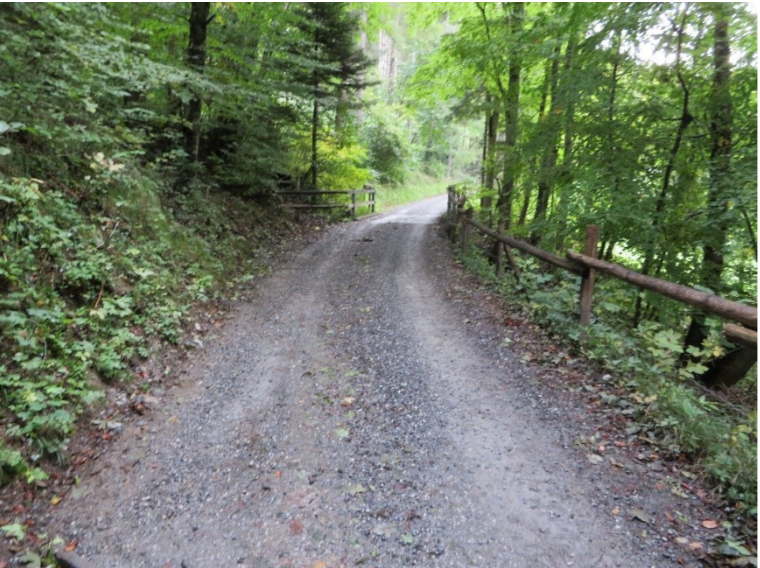
10	<p>Schaden: Vernässung, Wasseraustritt</p> <p>Massnahme: Sickerleitung L20m mit Bogen und Rohrleitung</p> <p>m 2500-2520</p>

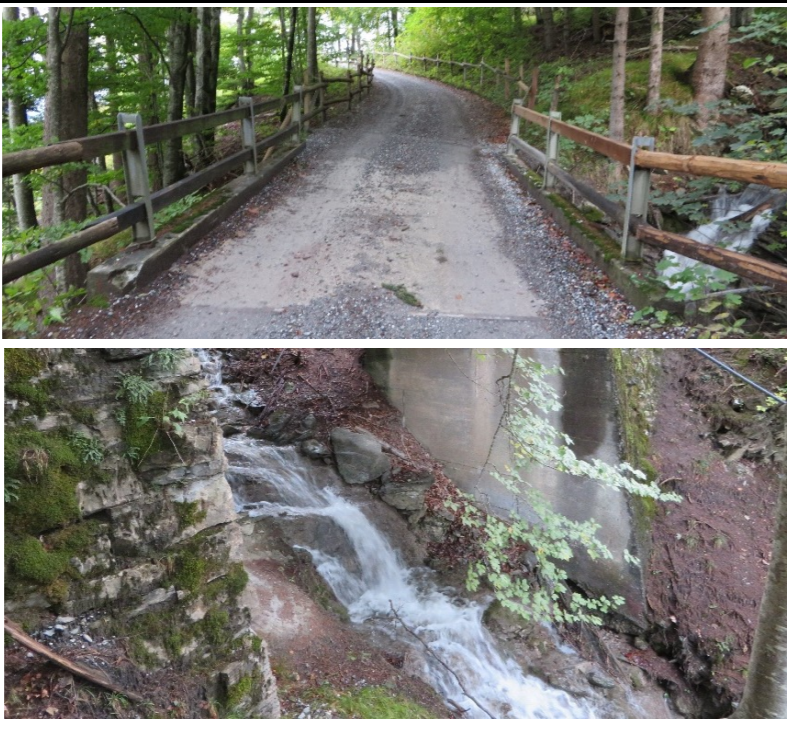
<p>11</p>	<p>Schaden: Brücke B3m, schmal; (L5.6m); Widerlager links unterspült Massnahme: Montage Bünderzaun auf Aussenseite mit Göldischuh; Abbruch Widerlager links unterspült; Stein in Flügelmauer frisch setzen</p> <p>m 2620</p>

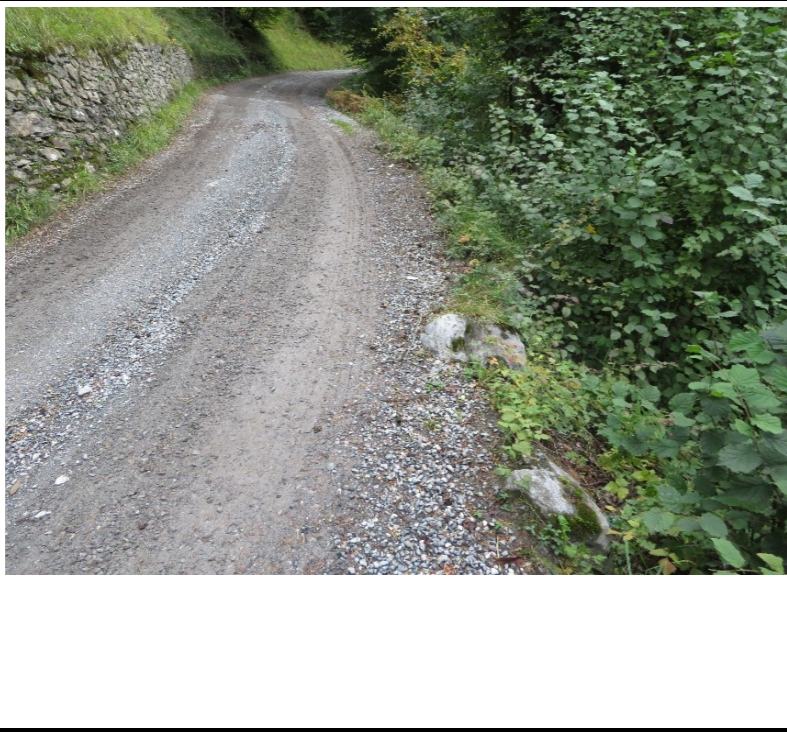
<p>12</p>	<p>Schaden: Mauer unterhalb Kordon an 2 Stellen ausgebrochen. Massnahme: Bruchsteinmauer ergänzen</p> <p>m 2800</p>

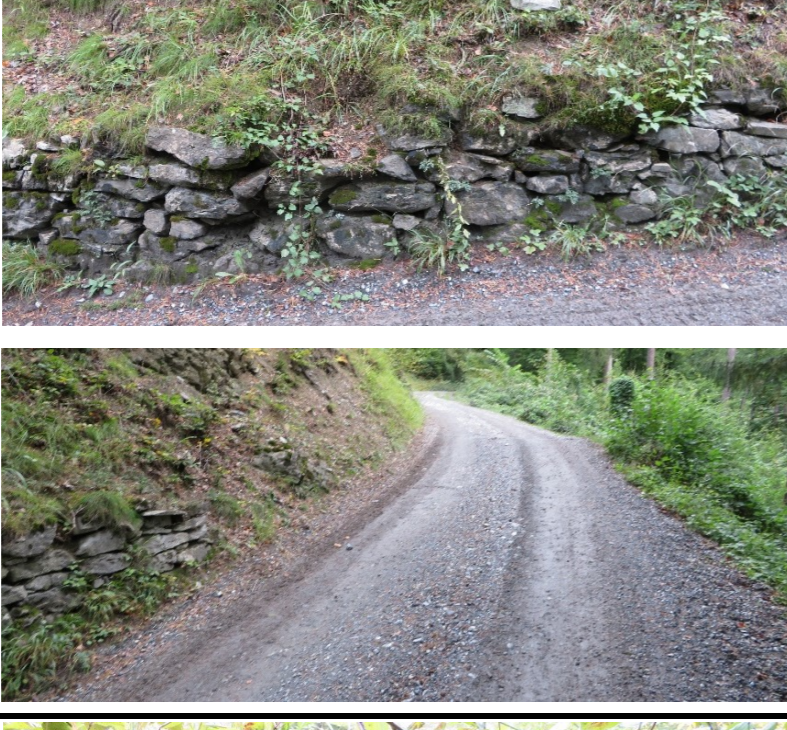
<p>13</p>	<p>Schaden: Bergseitige u. talseitige Stützkonstruktion bschädigt, Bauch; Massnahme: Ersatz mit Blocksteinmauer, verlängert; L50 H2.5; Verbreiterung ca. 0.5m</p> <p>m 3440-3490</p>

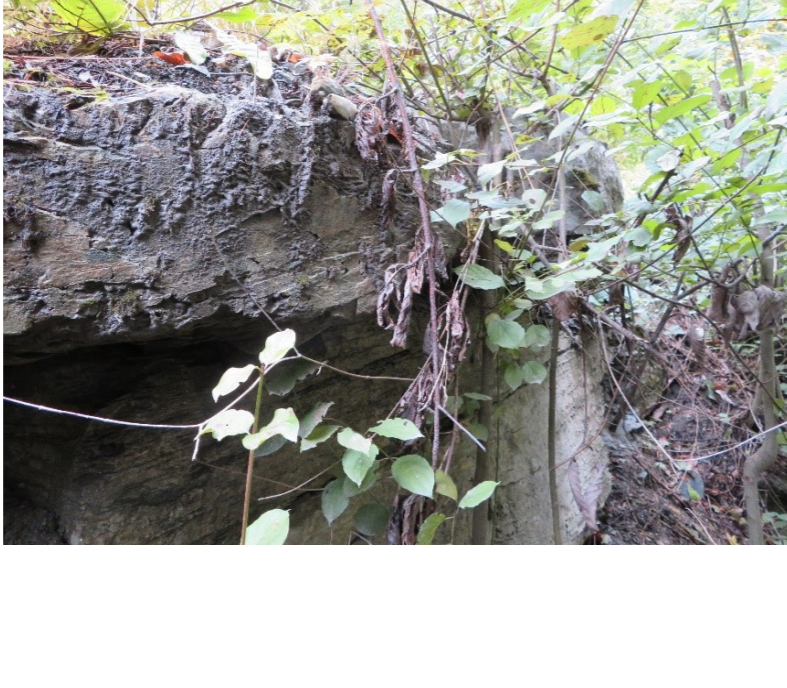
<p>14</p>	<p>Schaden: Talseitige Stützkonstruktion nach aussen geschoben Massnahme: Ersatz mit bestehenden Steinen</p> <p>m 3535</p>
