Verdeckte Korrosionsschädigung von sicherheitsrelevanten Befestigungen an innenseitig wärme gedämmten Dachkonstruktionen von Turn- und Sporthallen und anderen Hallen (z.B. Eventhallen)

Informationsschreiben der Empa Dübendorf

Verdeckte Korrosionsschädigung von sicherheitsrelevanten Befestigungen an innenseitig wärmedämmten Dachkonstruktionen von Turn- und Sporthallen und anderen Hallen (z.B. Eventhallen):

Aktueller Kenntnisstand und empfohlene Massnahmen

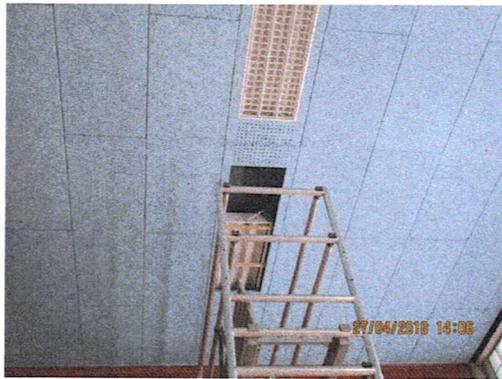
a) Abgehängte Akustikdecke und Beleuchtung

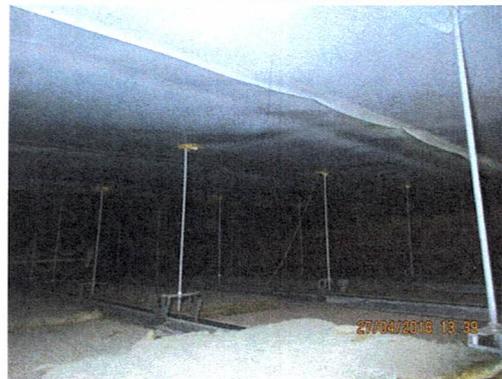
b) Nicht einsehbare Befestigungen im Durchstossungsbereich mit Innenisolation des Hallendaches

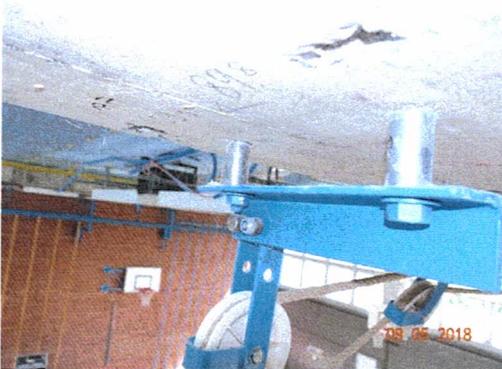
c) Komplett einsehbare Befestigungen/Verankerungen im Hallendach

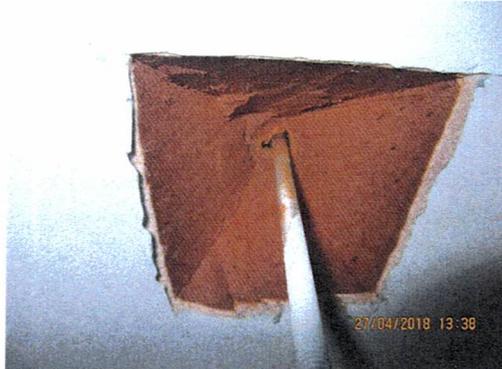
d) Inspektionsöffnung in der Innenisolation, Korrosionserscheinungen an der Befestigung

- 5) Erstellung einer Inspektionsöffnung in der Innenisolation zur Klärung folgender Fragen:
 - Sind die metallischen Befestigungs- und Verankerungselemente im Durchstossungsbereich der Innenisolation von Korrosion betroffen (Rostbildung)?
 - Handelt es sich bei der Innenisolation um Phenolharzschaumplatten (siehe Bauunterlagen)?

Falls die metallischen Befestigungs- und Verankerungselemente im Durchstossungsbereich der Innenisolation von Korrosion (Rostbildung) betroffen sind und/oder es sich bei der Innenisolation um Phenolharzschaumplatten handelt, **muss dringend ein Fachinstitut für Korrosionsfragen im Bauwesen beigezogen** werden, um die **notwendigen Instandsetzungsmassnahmen** gemeinsam mit der Bauherrschaft zu erörtern.

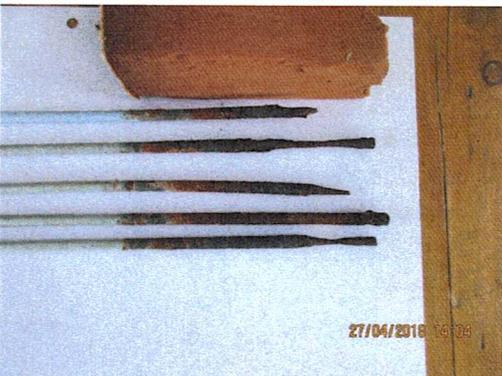
Die starke Korrosion der Gewindestangen aus verzinktem Stahl ist **(1)** auf die Einwirkung von Dauerfeuchtigkeit/Nässe im Durchstossungsbereich mit der Innenisolation der Betondecke (= spezifisches bauphysikalisches Problem) und **(2)** auf die Einwirkung korrosiver Substanzen aus dem verwendeten Isolationsmaterial "Phenolharzschäumplatten" (= allgemeines Systemproblem; Materialunverträglichkeit) zurückzuführen.

e) Korrosionsschädigung von Befestigungen im Durchstossungsbereich mit der Innenisolation

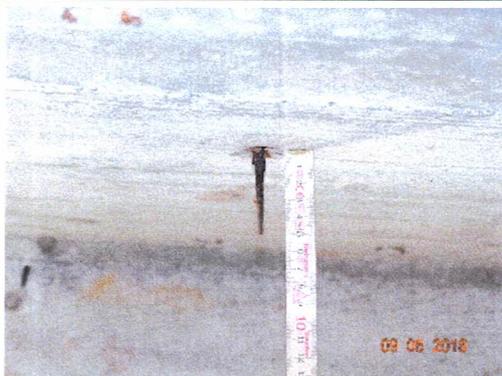
f) Korrosionsschädigung von Befestigung (Innenisolation Hallendach demontiert)
