# Verbauung Bärentaler Bach Instandsetzung Gerinne Oberlauf

## Auflageprojekt Technischer Bericht

Beilage Nr. 340.27-C.001  
Davos, Januar 2024

Der Projektverfasser  
Herzog Ingenieure AG

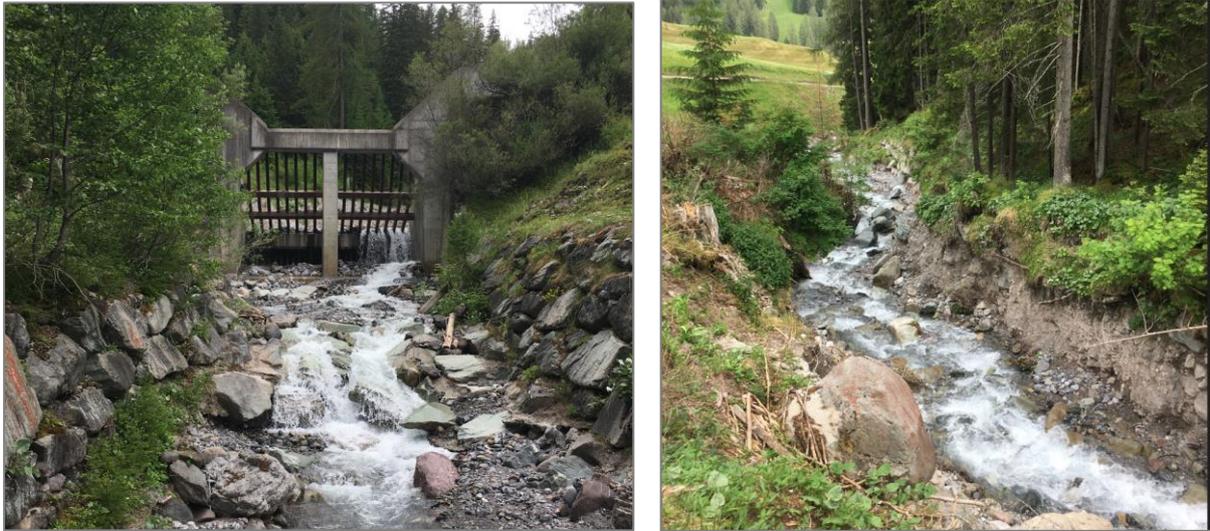
Der Geschiebesammler Träjen wurde beim Ereignis 2022 voll gefüllt. Der Sammler funktioniert gut und alle Bauwerke sind in einem guten Zustand.

Auf der Zwischenstrecke bis zum Geschiebesammler Ortolfi hielten die drei Blockschwellen von 2003 dem Hochwasser stand. Ober- und unterstrom davon tiefte sich der Bach stark ein. Insgesamt sind in der Rechtskurve zwischen m 200 und m 280 noch fünf Blockriegel vorhanden.

**Abb. 5 LINKS: GESCHIEBESAMMLER TRÄJEN (SPERRE VON UNTERSTROM GESEHEN), RECHTS: ZWISCHENSTRECKE MIT TIEFENEROSION**

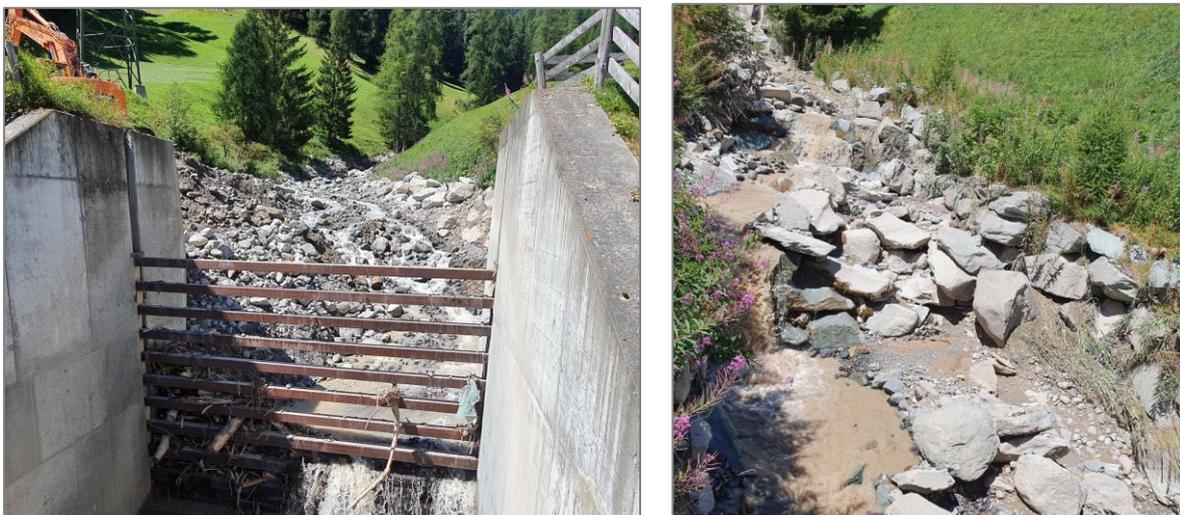
Der Geschiebesammler Ortolfi wurde ebenfalls voll gefüllt und in einem guten Zustand.

Auf der Folgestrecke bis zur Mündung wurden Blockriegel und seitliche Blocksätze unterspült und teilweise zerstört. Der Bach tiefte sich ebenfalls ein. Ab Aquädukt EWD bis zur Mündung sind die Massnahmen bereits ausgeführt [12]. Im vorliegenden Projekt verbleiben noch die Strecke oberstrom der Aquäduktes und die Sperre beim Aquädukt selbst.

**Abb. 6 LINKS: GESCHIEBESAMMLER ORTOLFI VON UNTERSTROM GESEHEN, RECHTS: ABSCHNITT OBERHALB AQUÄDUKT MIT KOLKLÖCHERN UND ZERSTÖRTEN RIEGELN**

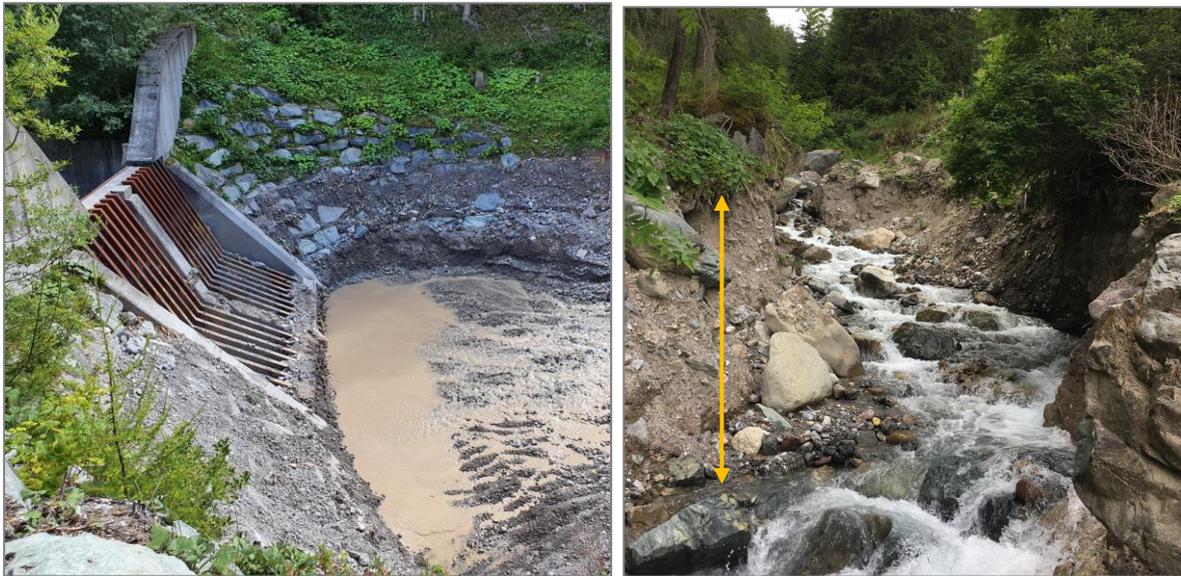
Die Tiefenerosion führt auch dazu, dass die rechtsufrigen Einhänge ihren Fuss verlieren und gefährdet werden. Dieses Gefährdungsbild muss verhindert werden.

Der Geschiebesammler Träjen liegt zu weit oben im System. Die Erosion der Folgestrecke ist unmittelbar durch den Sammler induziert.

**Abb. 7** LINKS: ABSCHLUSSPERRE TRÄJEN RECHTS: TIEFENEROSION IN DER FOLGESTRECKE

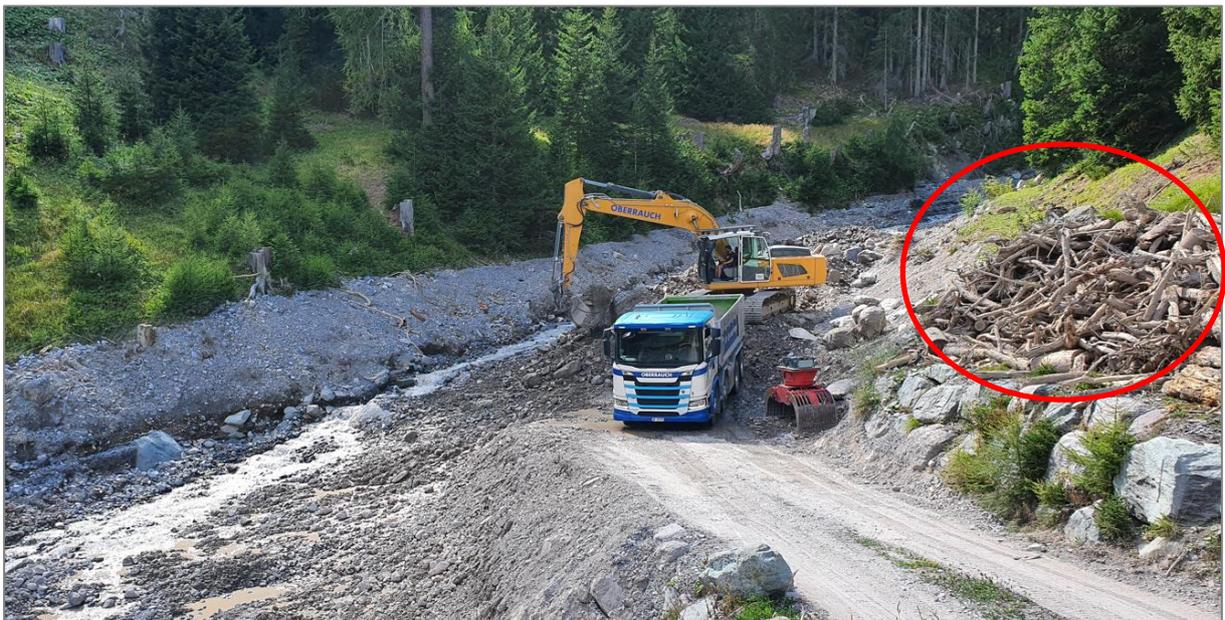
Die Gerinneabhängige im Einzugsgebiet sind bis auf eine Höhe der Waldgrenze beidseitig bewaldet. Es kann Schwemmholz mobilisiert werden, welche im Geschiebesammler Träjten zurückgehalten wird, solange dieser nicht voll ist.

**Abb. 8** SCHWEMMHOLZ IM GESCHIEBESAMMLER TRÄJEN 2022
