Projekttitle: Blockrampe Landwasser Mühle

Gewässer	
Gemeinde	Davos
Einzugsgebiet	Hinterrhein
Gewässer	Landwasser
Gewässernummer	2.91.2
Gewässertyp	Fliessgewässer
Fischarten	Bachforellen
Besonderheiten	Blockrampe für Fischgängigkeit

Trägerschaft / Kosten	
Bauherrschaft	Gemeinde Davos
Ausführung	Firma Prader Davos
Baubegleitung	Gemeinde Davos,AJF
Kosten	Fr. 65 000.-
Finanzierung	Gemeinde
Bauzeit	April 2001 / Verbesserungsarbeiten nach Hochwasser im Frühling 2007

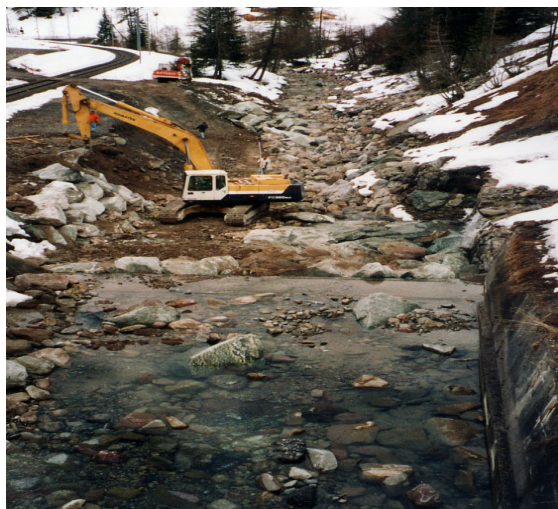
Vorher

Mitten im Landwasser bei der Mühle Frauenkirch befand sich eine ca. 3m hohe Betonschwelle , für die Bachforellen ein künstliches unüberwindbares Hindernis.
Im Zuge der Sanierung Chummerbach, der unter der Betonschwelle direkt ins Landwasser einmündet, wurde an der kritischen Stelle eine Blockrampe erstellt
Im Laufe der Zeit wurde die Rampe in starke Mitleidenschaft gezogen, infolge Hochwasser muss die Rampe ausgebaut und verbessert werden.
Ca. 100 m weiter oben wird ebenfalls ein künstliches Hindernis mittels einlegen von grossen Blocksteinen überwunden.
