07 – Glenner und Valserrhein

Morphologische Beurteilung

Sanierung Geschiebehaushalt 07 - Glenner und Valserrhein

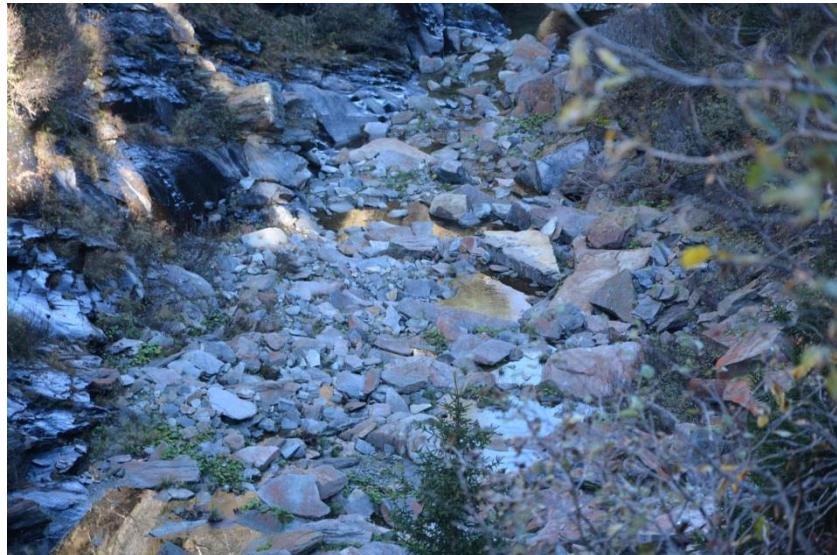
Foto 1

*Abschnitt unterhalb der
Staumauer Zervreila;
kompletter Geschiebe-
rückhalt durch den
Stausee.*

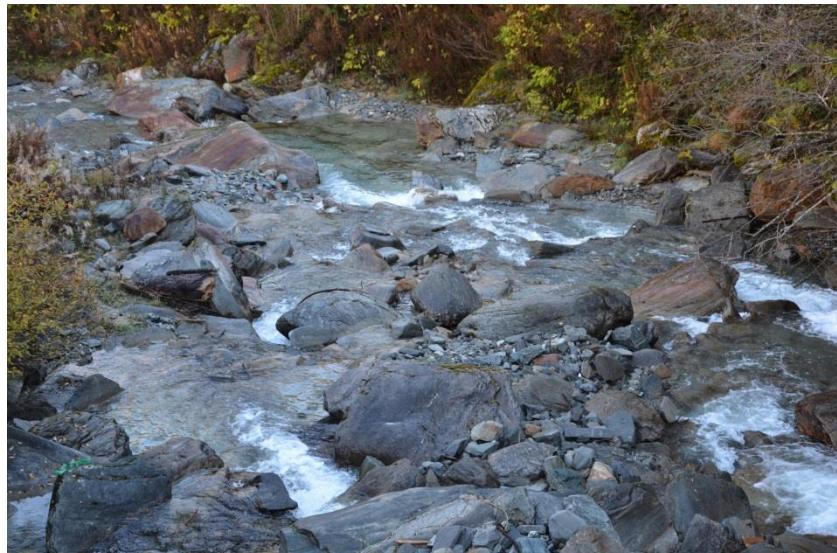
Foto 2

*Abschnitt oberhalb von
Vals; lokale Geschiebe-
ablagerungen aus dem
Zwischeneinzugsgebiet
vorhanden.*

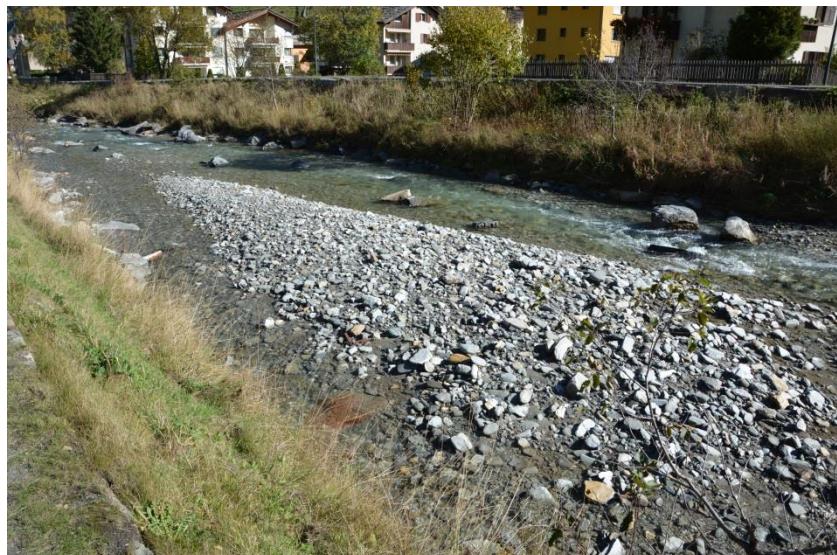
Foto 3

*Mittelbank unterhalb der
Einmündung des
Peilerbachs; das
Geschiebe stammt
mehrheitlich aus dem
Einzugsgebiet des
Peilerbachs.*

Im Siedlungsgebiet von Vals ist der Valserrhein durchgehend verbaut. In diesem Abschnitt mündet der Peilerbach und der Tomülbach in den Valserrhein. Unterhalb der Peilerbachmündung hat sich eine Mittelbank geformt (Foto 3), welche aus mehrheitlich grobem Material besteht. Auf dem Luftbild von 2012 ist diese Bank noch nicht vorhanden. Dafür existierte damals eine Mündungsbank am rechten Ufer. Diese Veränderungen deuten auf regelmässige Geschiebeinträge aus dem Peilerbach und Umlagerungen im Valserrhein hin. Unterhalb des Hotels Rovanada ist der Valserrhein lokal um ca. einen Drittelpunkt breiter als im Siedlungsgebiet. In diesem Abschnitt haben sich mehrere Kiesbänke mit sehr feinem Material gebildet (Foto 4). Im Bereich der Einmündung des Tomülbaches sind ebenfalls mehrere Kiesbänke vorhanden, die teilweise leicht eingewachsen sind (Foto 5). In diesem Abschnitt ist der Geschiebehaushalt des Valserrheins durch den Stausee Zervreila beeinflusst. Wegen des Geschiebeintrags aus dem Peiler- und Tomülbach sowie wegen des reduzierten Geschiebetransportvermögens (Restwasserstrecke) wird die Beeinflussung aber nicht als wesentlich eingestuft.

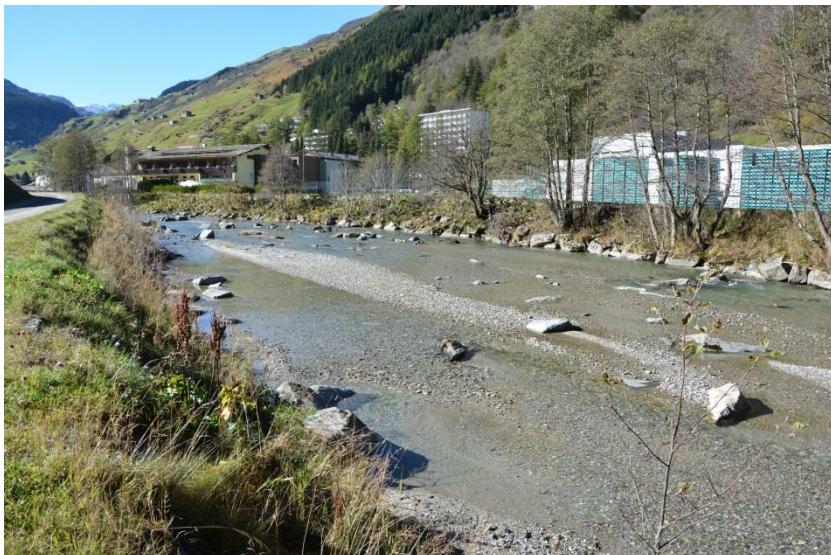
Foto 4

Abschnitt mit Verbreiterung unterhalb des Hotels Rovanada; die Bettbreite ist rund ein Drittel grösser als in der kanalisierten Strecke. Deshalb haben sich mehrere Kiesbänke mit feinem Material gebildet, welches mehrheitlich aus dem Einzugsgebiet des Peilerbachs stammt.

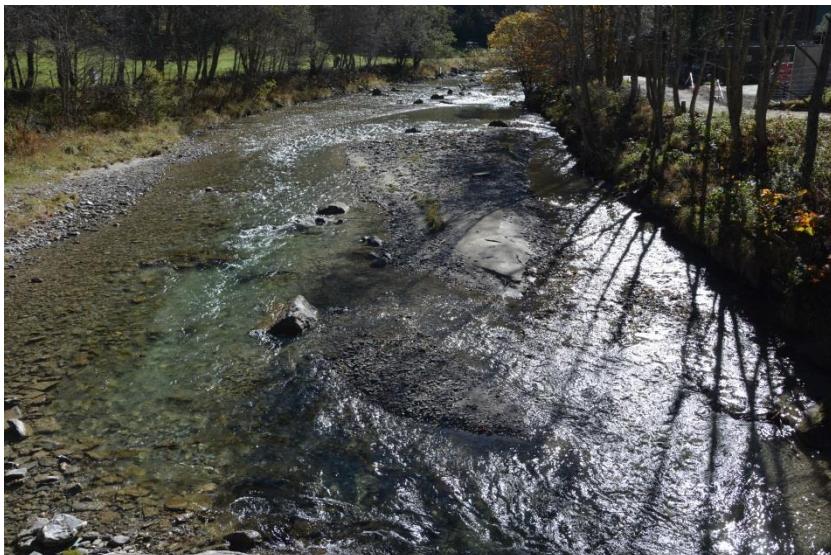
Foto 5

Abschnitt oberhalb der Einmündung des Tomülbachs; die Kiesbänke bestehen aus Kies (eher fein) und Sandablagerungen, aufkommende Vegetation.

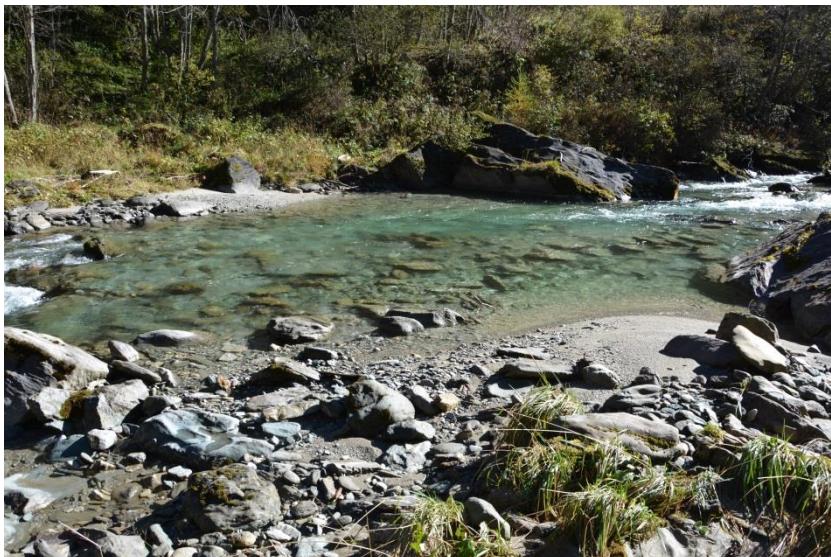
Foto 6

Abschnitt im Bereich der Deponie „Heidboda“; im Strömungsschatten von grösseren Felsblöcken haben sich teilweise Sand und Kies abgelagert. Wegen des grossen Gefälles können sich trotz der Restwassersituation keine grösseren Kiesbänke ausbilden.

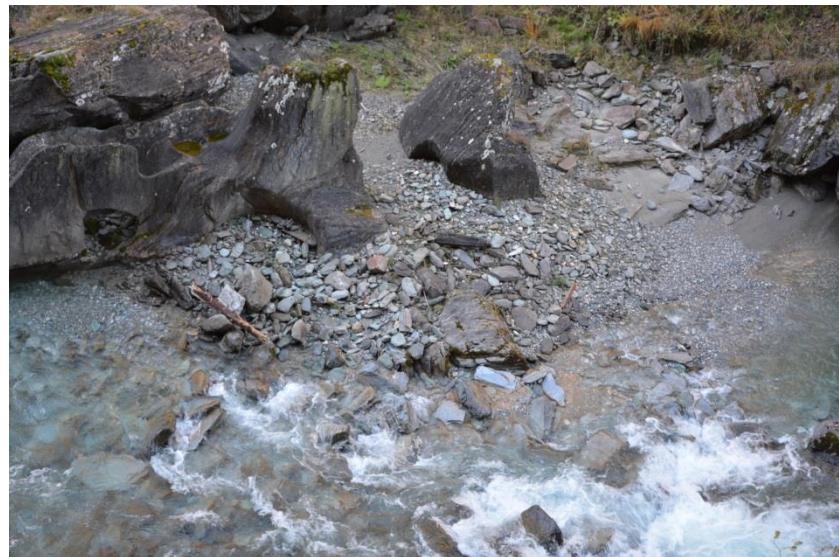
Foto 7

Schluchtstrecke zwischen Vals und Lunschania; Ablagerungen in strömungsberuhigten Zonen vorhanden.

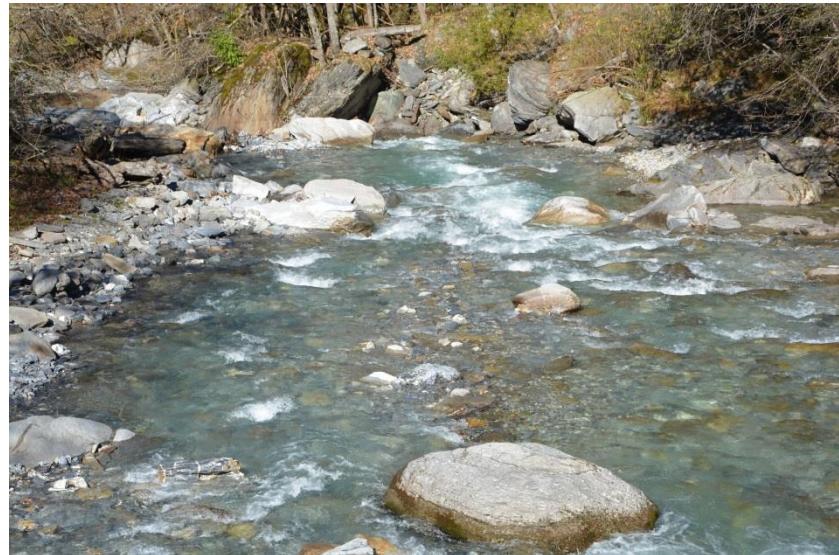
Foto 8

Abschnitt unterhalb der Brücke bei Lunschania; aufgrund des Gefälles und der Bettbreite sind auch in diesem Abschnitt trotz Restwasser keine grösseren Ablagerungen möglich. Einzelne Geschiebedepots beinhalten aber alle Fraktionen (Feinkies bis kopfgrosse Steine).

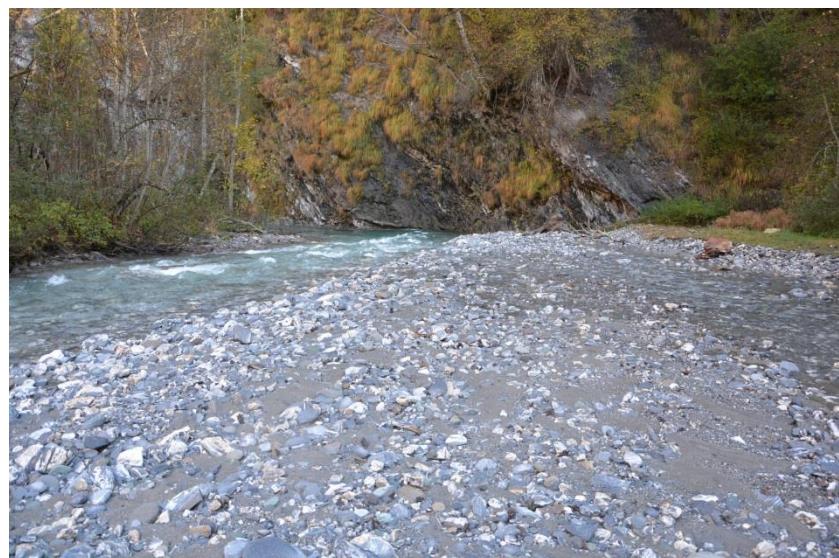
Foto 9

Abschnitt unterhalb Uors kurz vor dem Zusammenfluss mit dem Glenner; im breiten Abschnitt sind grössere Kiesbänke vorhanden, welche alle Fraktionen beinhalten und regelmässig umgelagert werden.

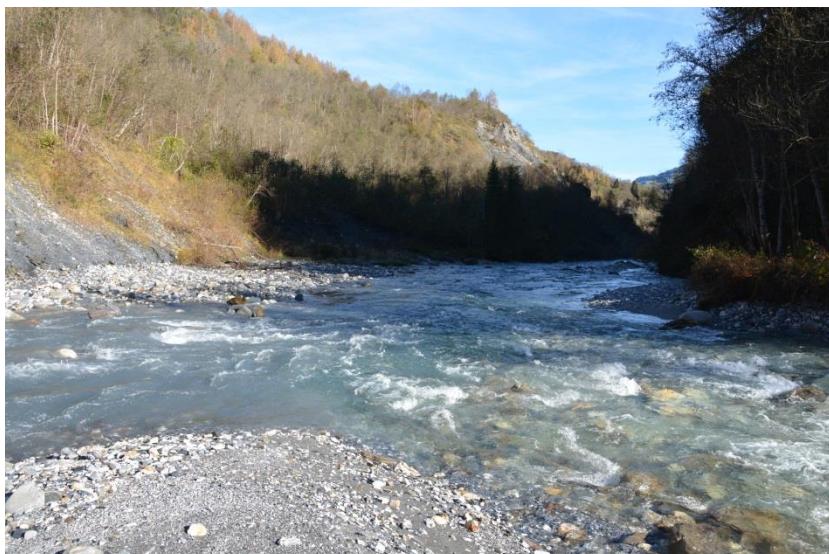
Foto 10

*Zusammenfluss Valser-
rhein (rechts) und
Glenner (links); die Kies-
bank links im Bild ist
deutlich größer als die
Bank rechts im Bild
(Kurveninnenseite).*

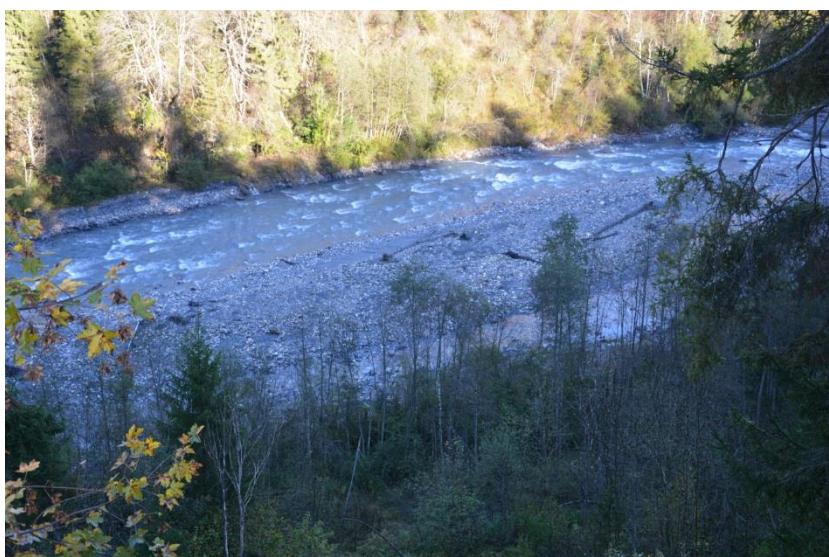
Foto 11

*Abschnitt unterhalb der
Einmündung des Villa-
bachs; mächtige Kies-
bänke ohne Vegetation
deuten auf regelmässige
Umlagerungen hin.*

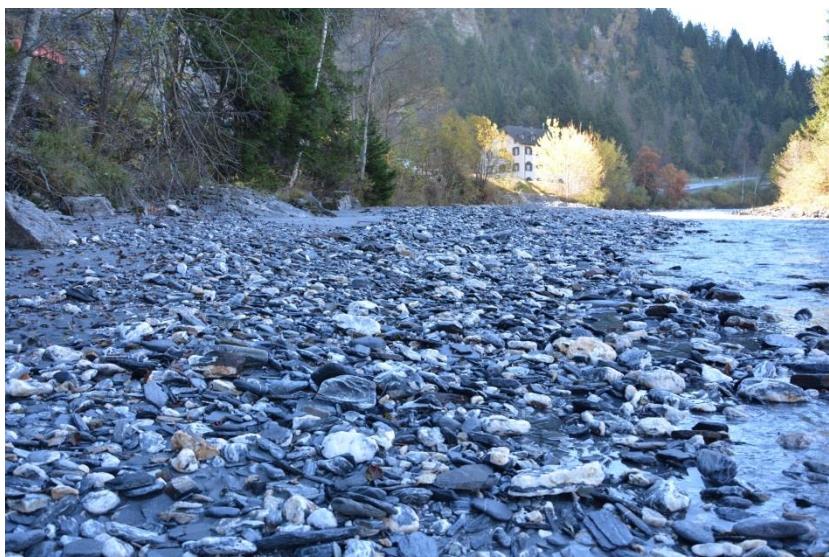
Foto 12

*Rechtsufrige Kiesbank
bei Peiden Bad unter-
halb der Einmündung
des Val Uast (stark
geschiebeführend); auf
dieser Bank sind alle
Fraktionen vorhanden
(Sand bis kopfgrosse
Steine).*

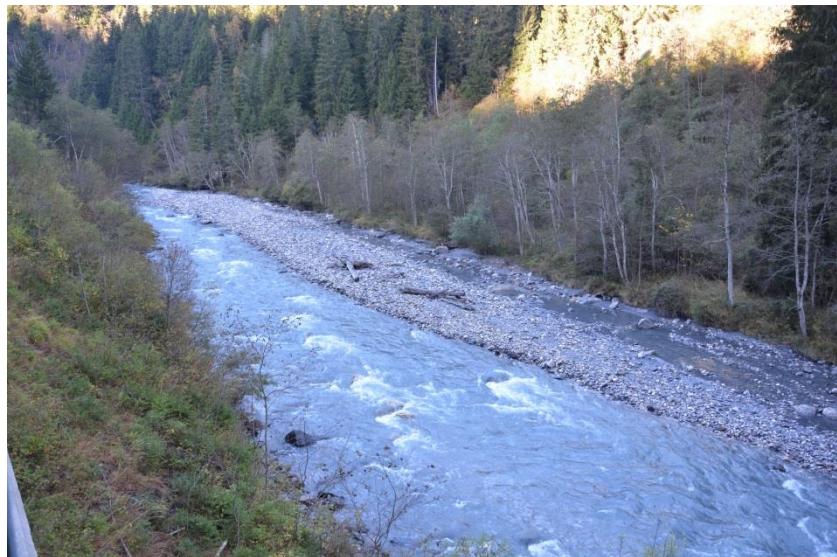
Foto 13

*Mächtige Kiesbank
unterhalb der grossen
Schwelle bei Planezzas;
da die Bank keine Vege-
tation aufweist, dürfte
sie regelmässig umge-
lagert werden.*

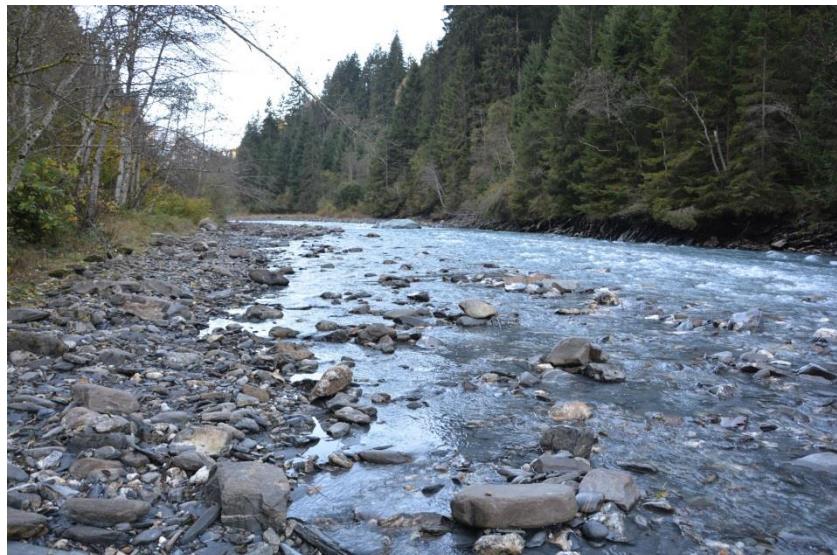
Foto 14

*Abschnitt unterhalb
Pitasch; aufgrund der
geringeren Breite bilden
sich keine ausgeprägten
Kiesbänke. In den
Randbereichen sind
aber Ablagerungen
vorhanden (haupt-
sächlich Sand und
Steine, kaum Kieskom-
ponenten).*

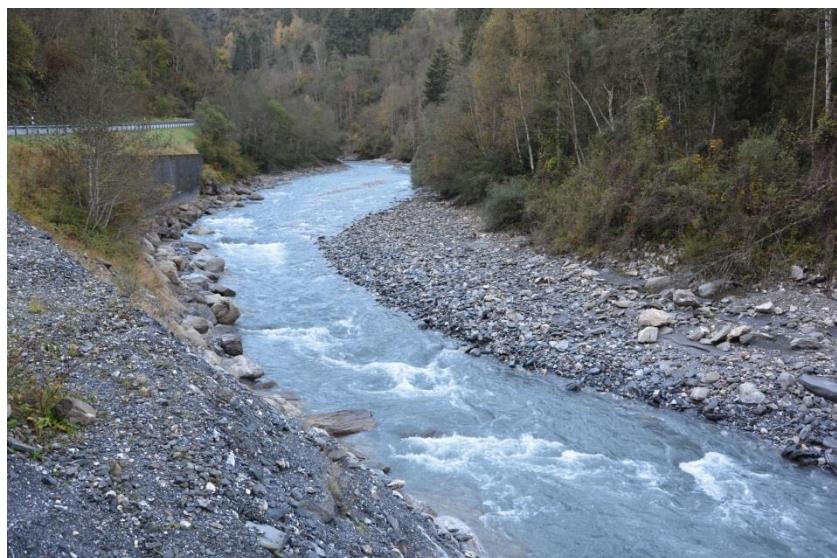
Foto 15

*Abschnitt im Bereich der
Einmündung des Riein-
bachs (links im Bild,
stark geschiebeführend);
das rechte Ufer ist durch
Blocksatz und Ufer-
mauern geschützt, am
linken Ufer findet
Seiterosion statt.*

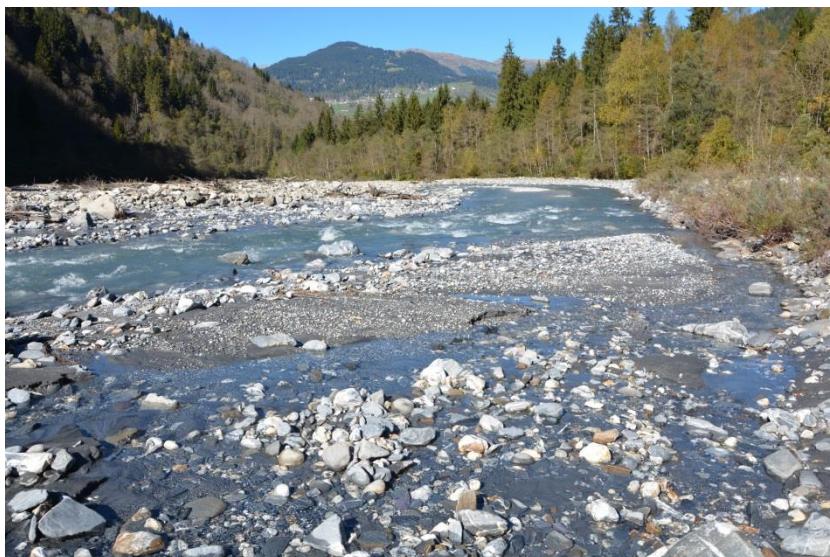
Foto 16

*Abschnitt im Gebiet
Prada Gronda; die
aktive Bettbreite beträgt
bis zu 110 m. In diesem
Abschnitt sind alle Korn-
fraktionen vorhanden,
nur geringe Vegetation
vorhanden →
regelmässige Umlage-
rungen.*

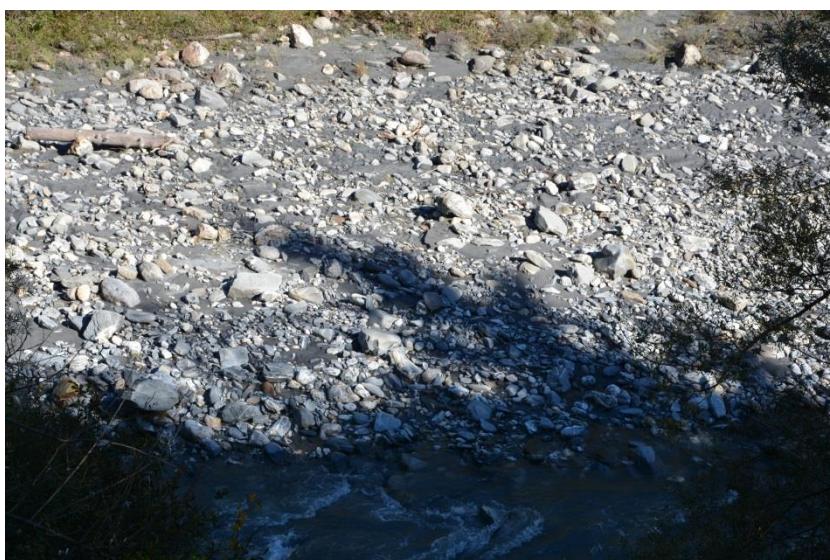
Foto 17

*Abschnitt oberhalb Ilanz;
nur gelegentlich mobile
Kiesbänke vorhanden.
Abschnitt ist beidseitig
verbaut und die früher
vorhandenen Kiesbänke
sind komplett einge-
wachsen.*

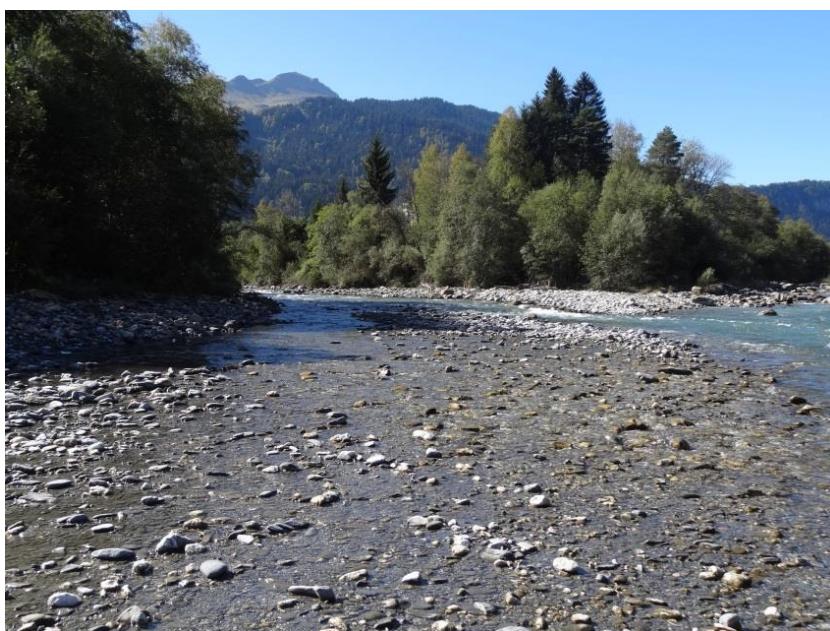
Foto 18

*Einmündung des Glen-
ners in den Vorderrhein
mit Mündungsbank.*

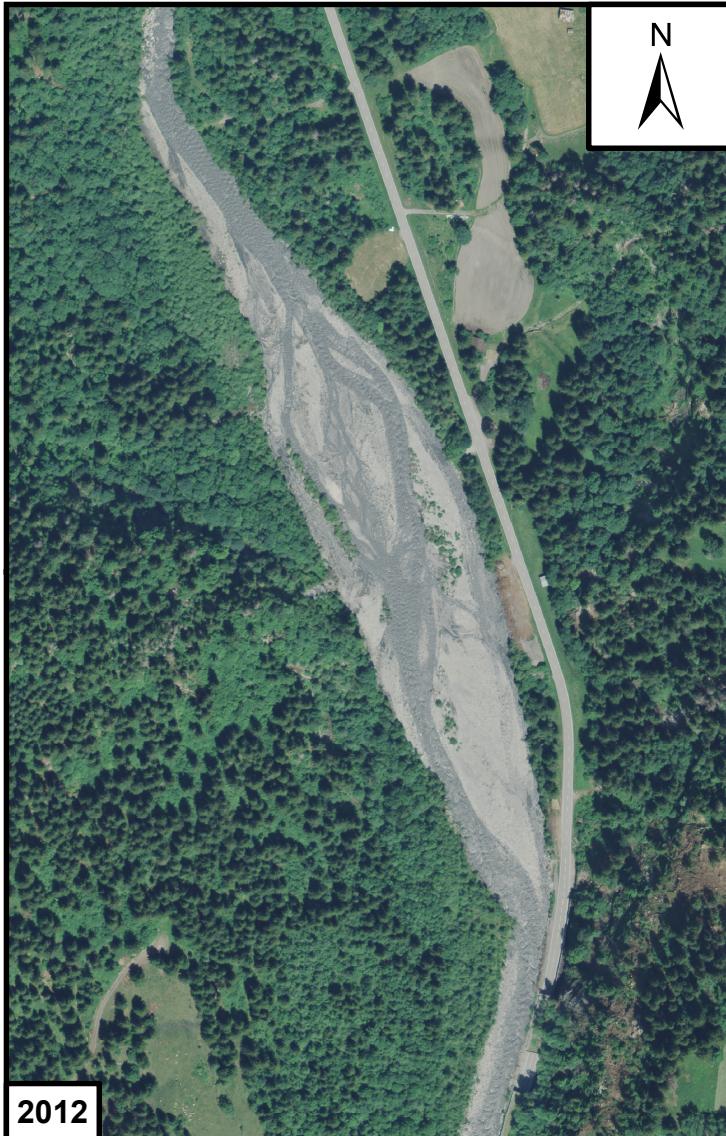
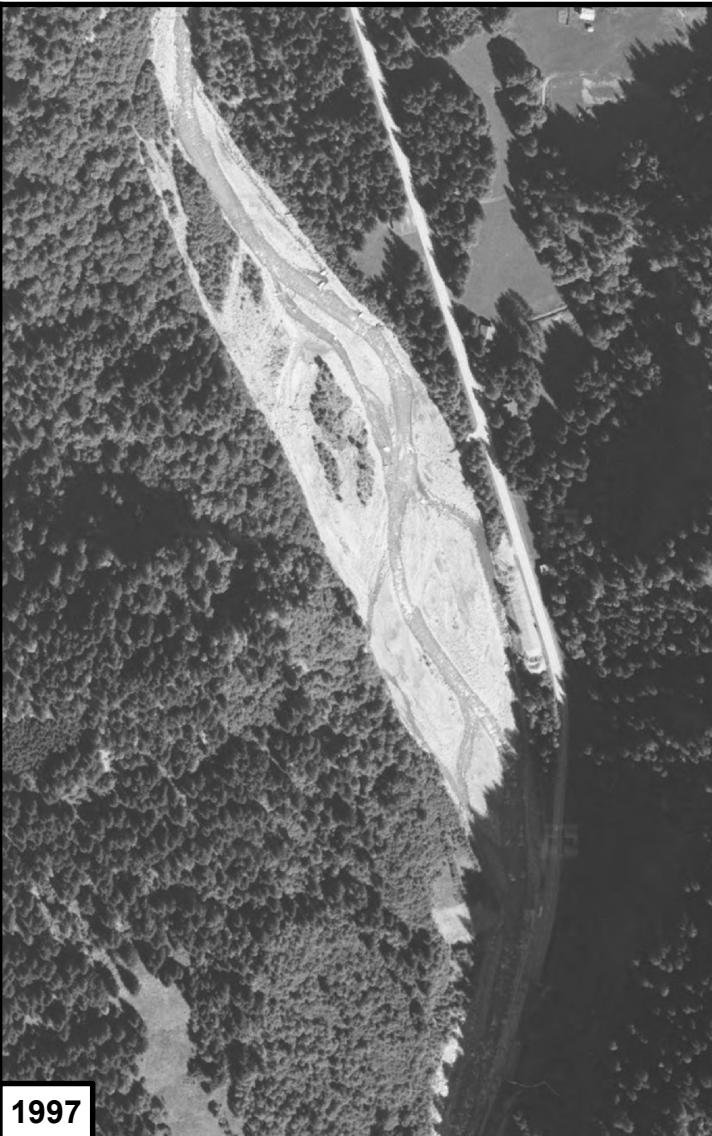
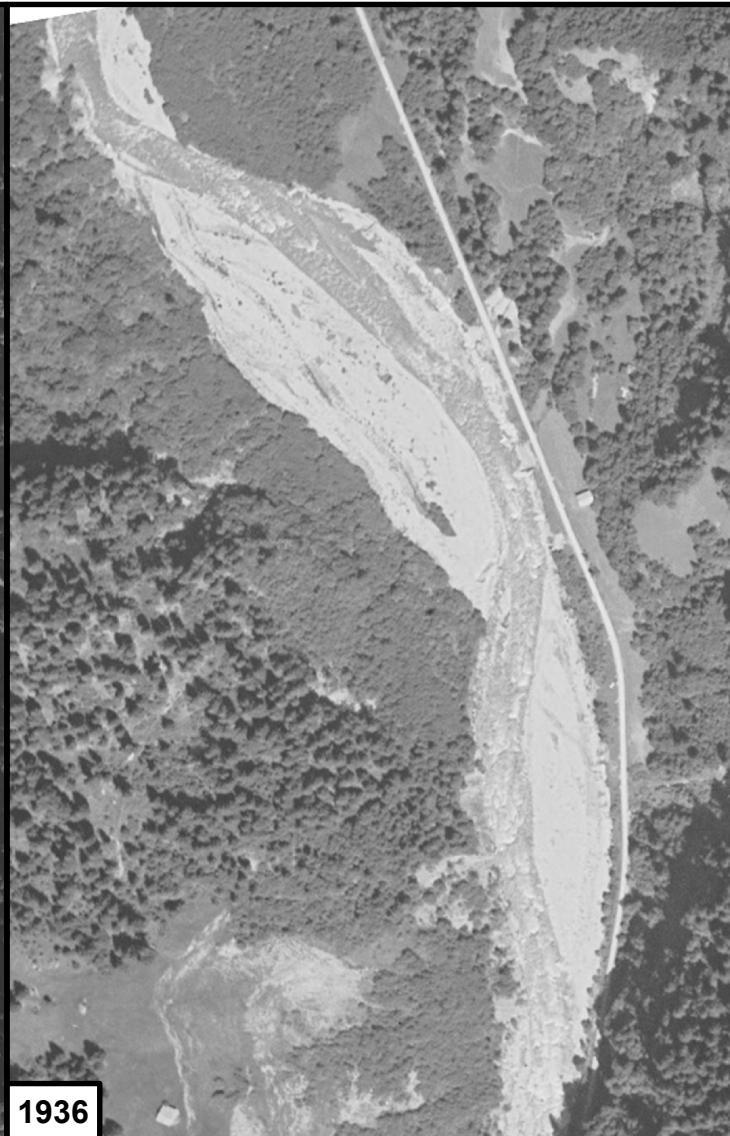
Abschnitt 01

- 1935 bis 1939, kaum Veränderungen erkennbar
- 1939 bis 1946, Zunahme der Vegetation (hauptsächlich Randbereiche)
- 1946 bis 1956, Umlagerungen durch Hochwasser 1954 und 56
- 1956 bis 1973, Zunahme der Vegetation, vermutlich Einfluss Stausee Zervreila (1958)
- 1973 bis 1985, Zunahme der Vegetation
- 1985 bis 1990, Umlagerungen, bewachsene Bereiche stabil, Hochwasser 1987
- 1990 bis 2012, Zunahme der Vegetation, kleiner Umlagerungen durch Hochwasser 1999 und 2008

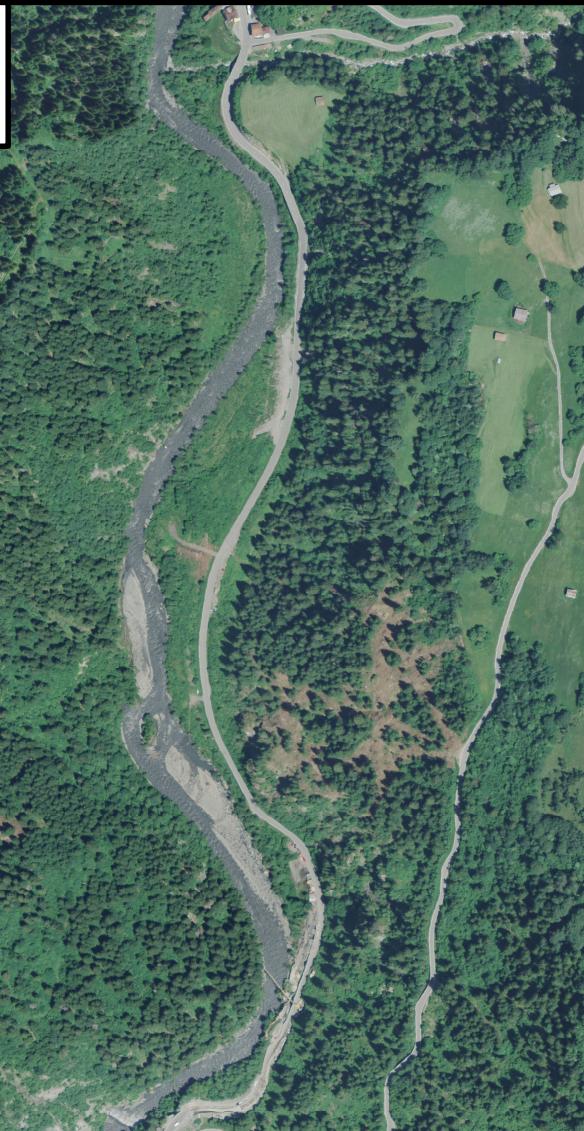
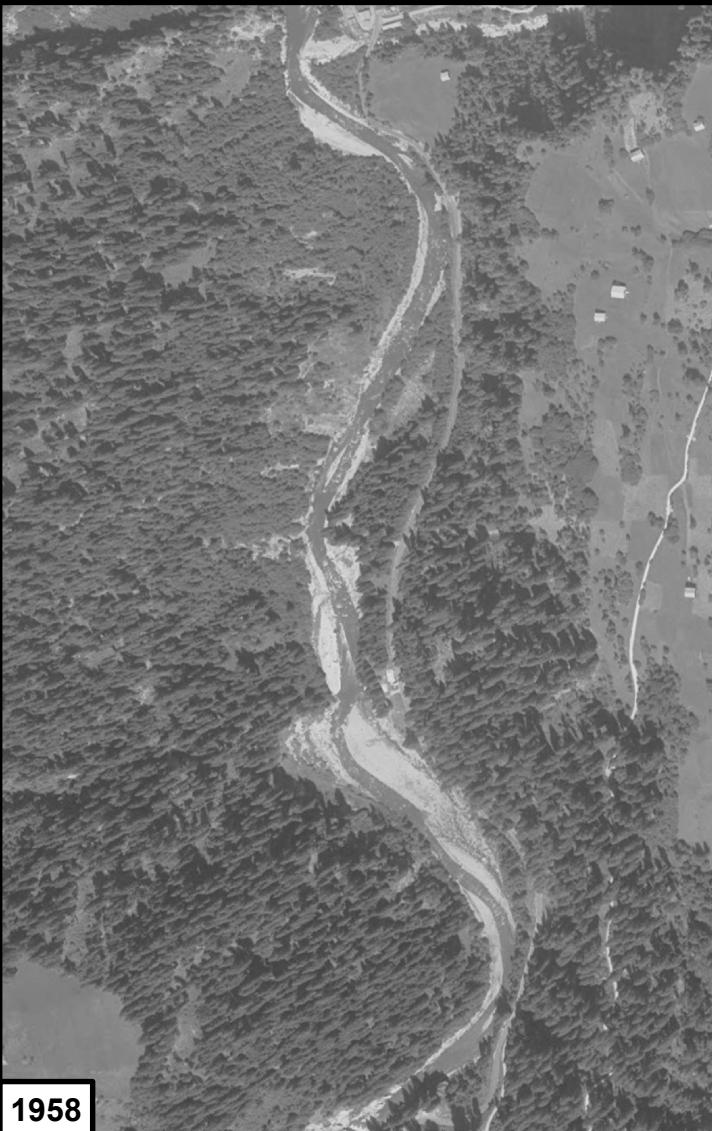
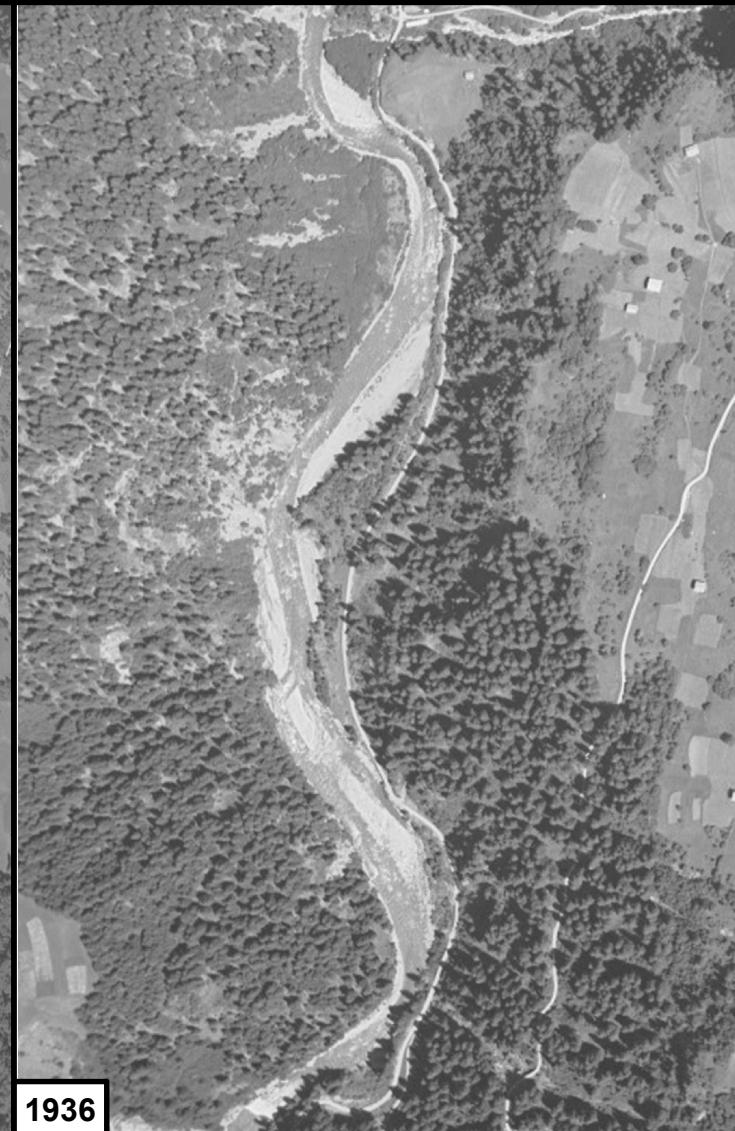
Abschnitt 02

- 1936 bis 1946, Zunahme der Vegetation

- 1946 bis 1956, Umlagerungen auch bewachsener Bereiche durch Hochwasser 1954 und 56

- 1956 bis 1966, Zunahme der Vegetation (Kurveninnenseite oben im Bild)

- 1966 bis 1979, Zunahme der Vegetation

- 1979 bis 1990, grössere Umlagerungen durch Hochwasser 1987, eingewachsene Bereiche stabil

- 1990 bis 1997, Zunahme der Vegetation trotz Hochwasser 1993

- 1997 bis 2012, Zunahme der Vegetation, Umlagerung bewachsene Mittelbank durch Hochwasser 2008

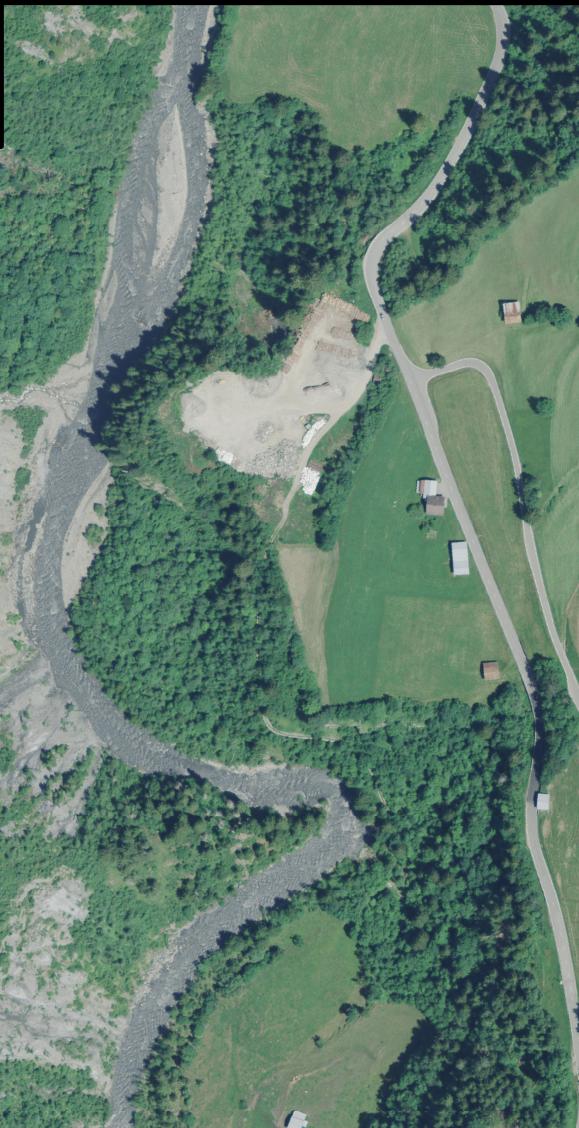
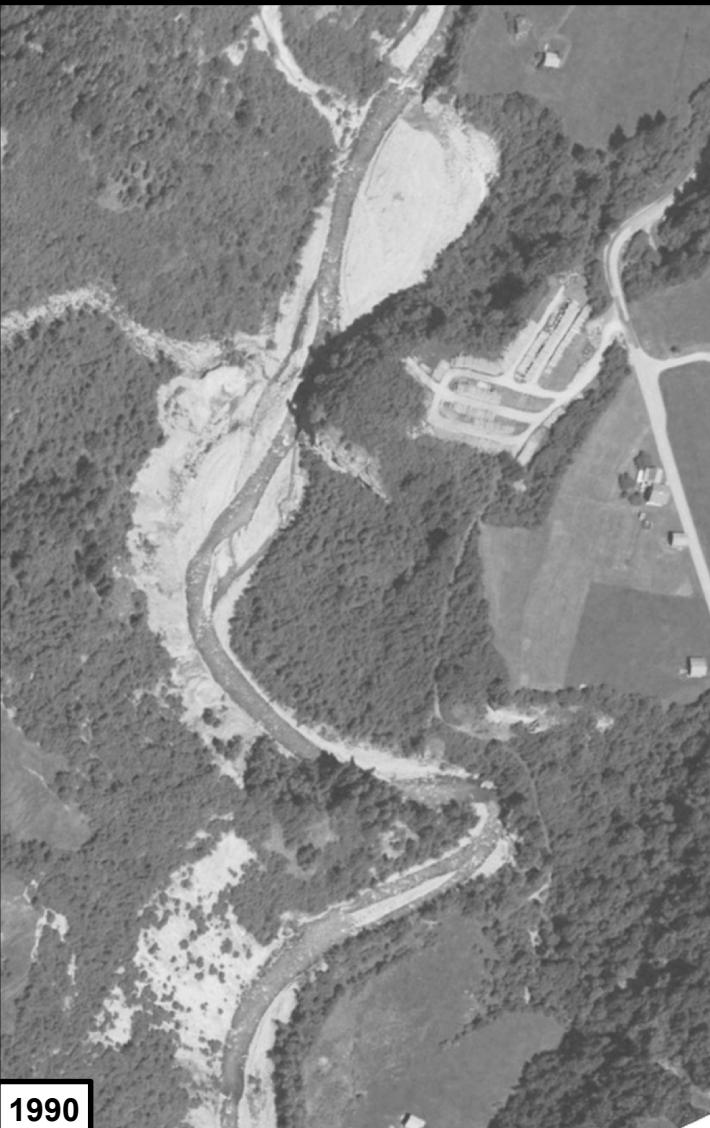
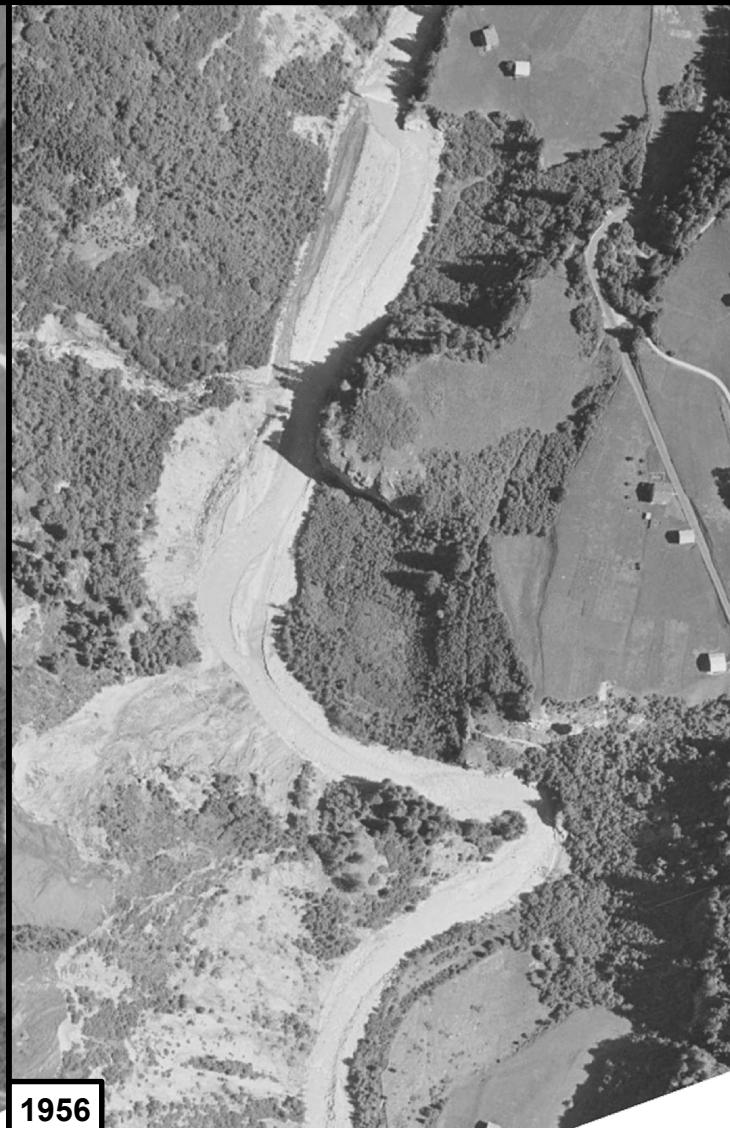
Abschnitt 03

- 1936 bis 1946, geringfügige Zunahme der Vegetation
- 1946 bis 1956, kaum Veränderungen trotz Hochwasser 1954 und 56
- 1956 bis 1973, Zunahme der Vegetation in den Randbereichen
- 1973 bis 1985, Zunahme der Vegetation, keine offenen Kiesflächen mehr vorhanden
- 1985 bis 1990, Umlagerungen und Geschiebeeintrag durch Hochwasser 1987, eingewachsene Bereiche stabil
- 1990 bis 2003, Umlagerungen durch Hochwasser 1993 und 99, eingewachsene Bereiche stabil
- 2003 bis 2012, Umlagerungen durch Hochwasser 2008, eingewachsenen Bereiche stabil

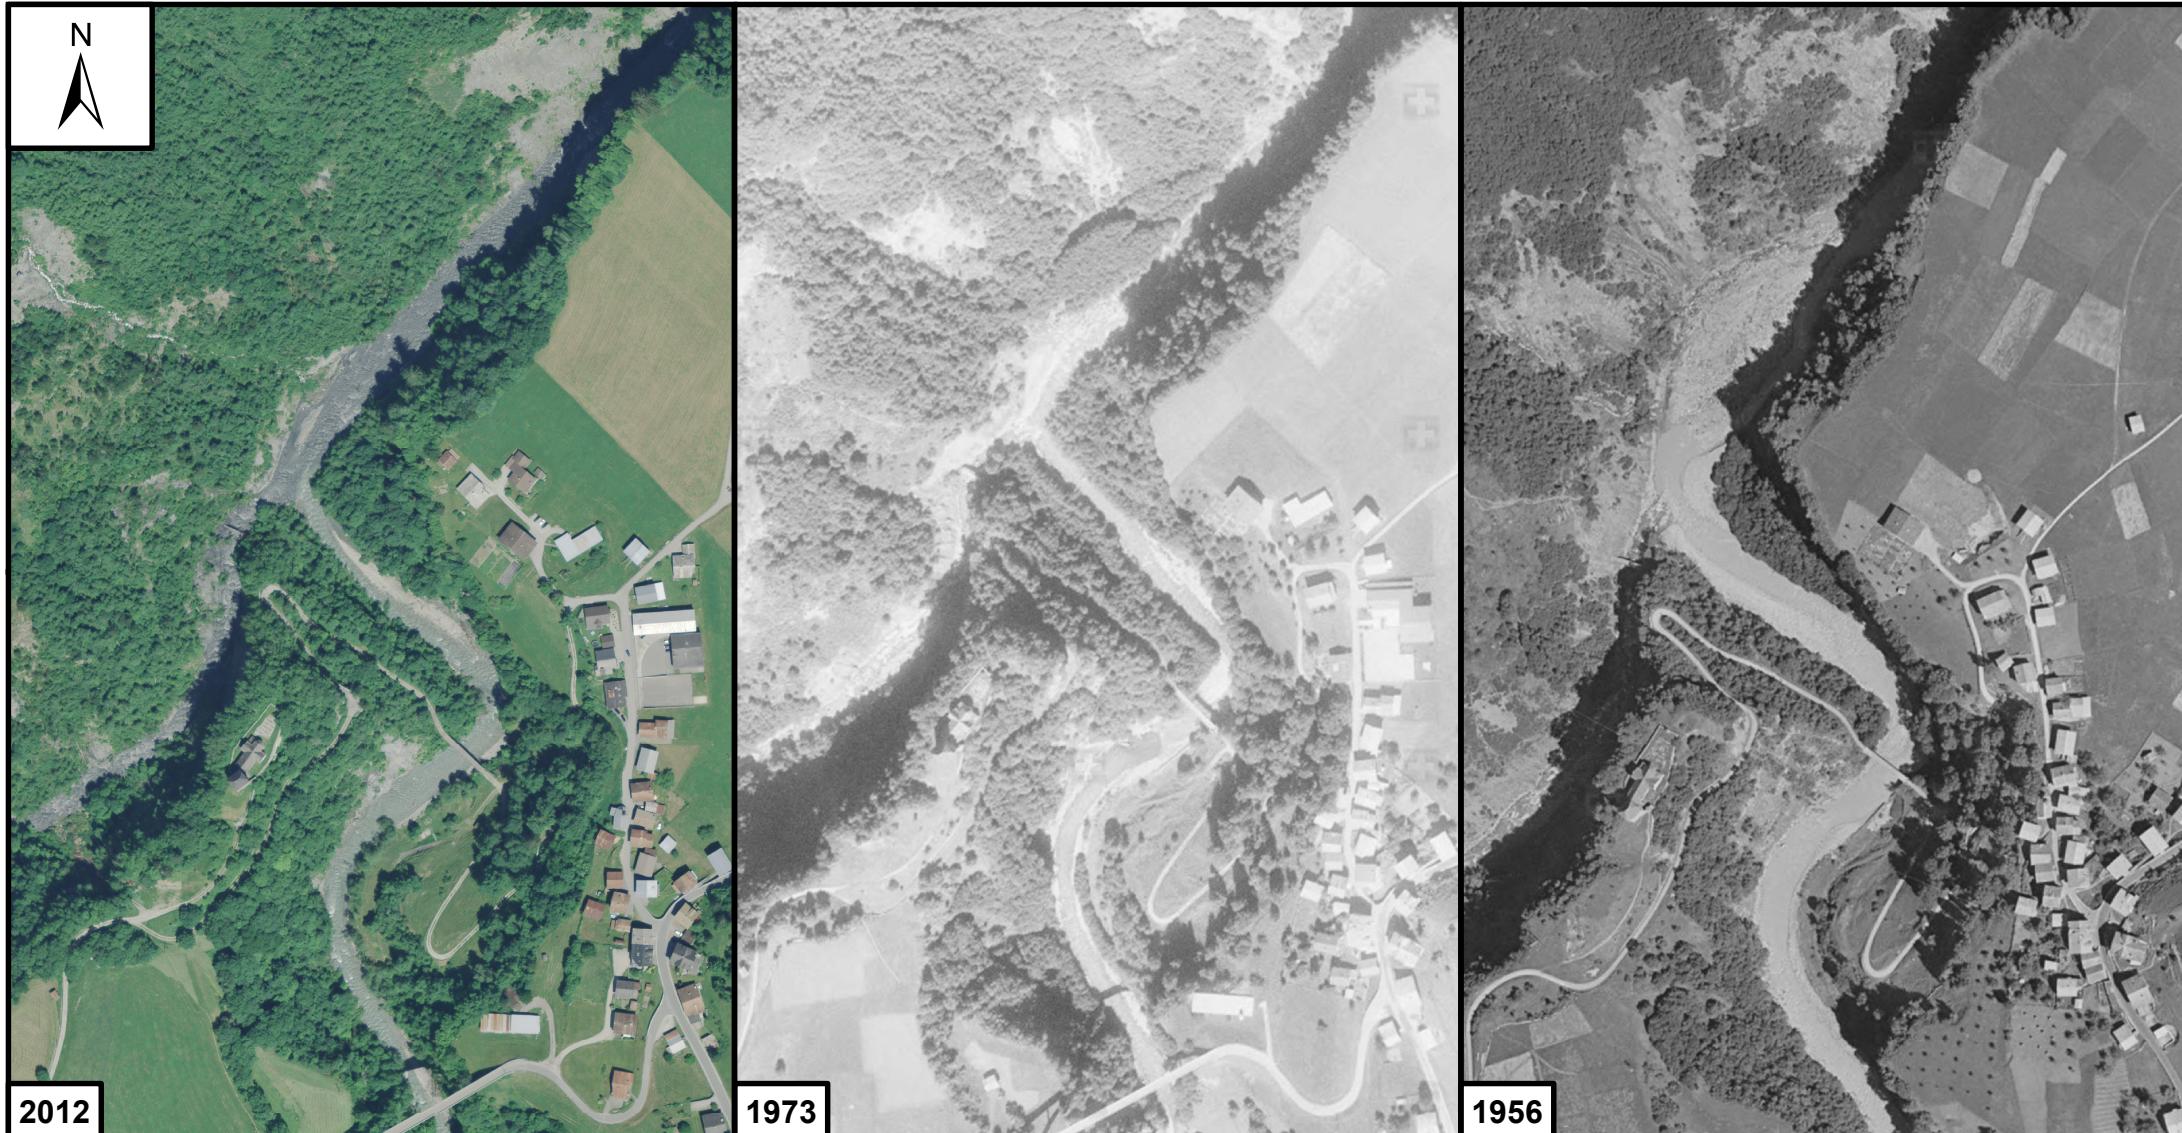
Abschnitt 04

- 1936 bis 1946, geringfügige Umlagerungen, keine eingewachsenen Bereiche betroffen
- 1946 bis 1956, Umlagerungen und Geschiebeeintrag durch Hochwasser 1954 und 56
- 1956 bis 1979, Zunahme der Vegetation
- 1979 bis 1985, geringfügige Zunahme der Vegetation
- 1985 bis 1990, Umlagerungen und Seitenerosion durch Hochwasser 1987
- 1990 bis 1997, Zunahme der Vegetation oberhalb der Schwelle trotz Hochwasser 1993
- 1997 bis 2012, Umlagerungen und Geschiebeeintrag durch Hochwasser 1999 und 2008

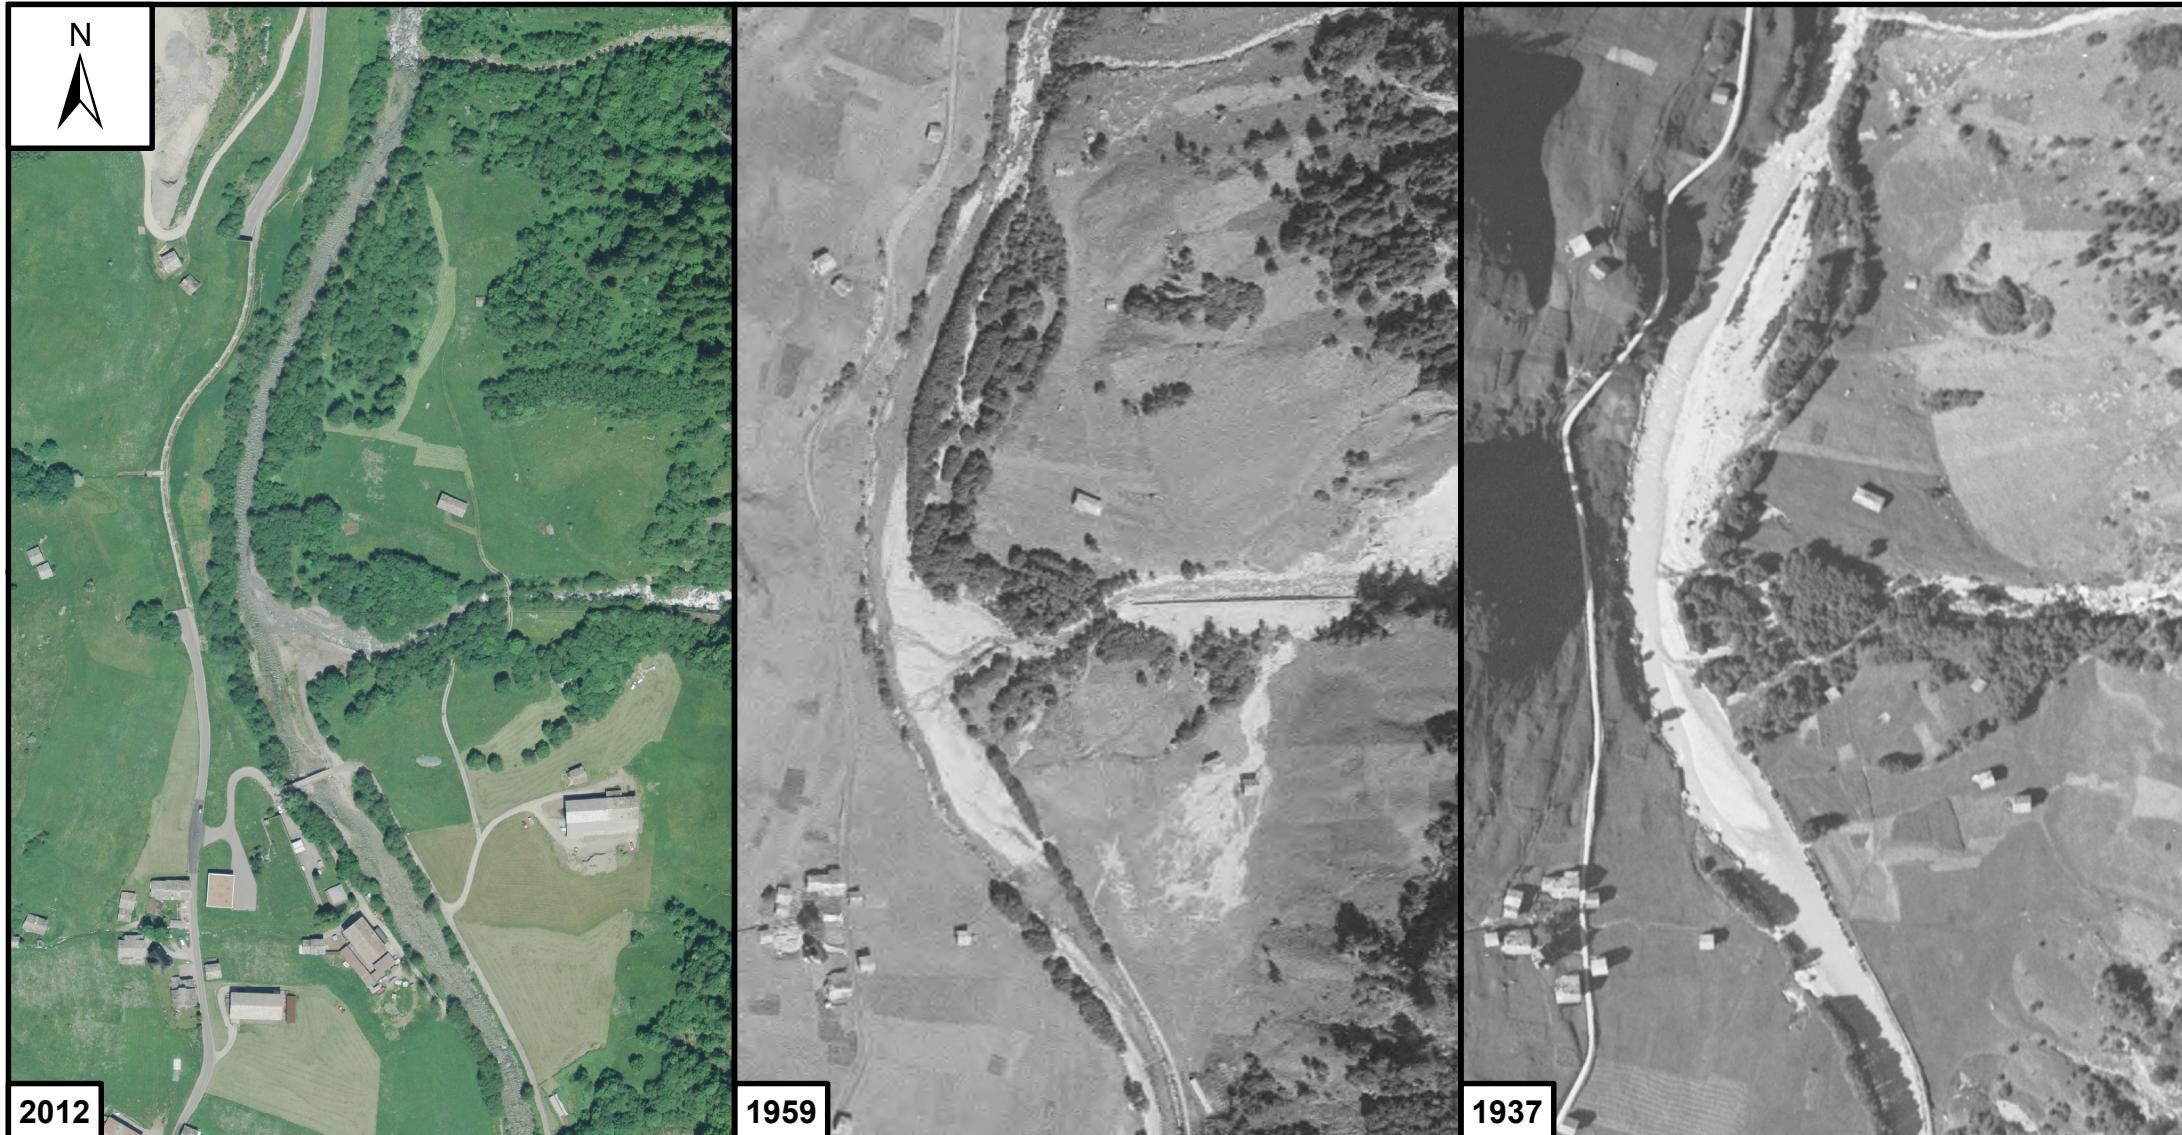
Abschnitt 05

- 1936 bis 1956, kaum Veränderungen erkennbar
- 1956 bis 1973, Zunahme der Vegetation in den Randbereichen
- 1973 bis 1985, Zunahme der Vegetation
- 1985 bis 1997, kleinere Umlagerungen durch Hochwasser 1987, eingewachsene Bereiche stabil
- 1997 bis 2012, Umlagerungen durch Hochwasser 1999 und 2008, eingewachsene Bereiche stabil
