08 – Rein da Sumvitg

Morphologische Beurteilung

Sanierung Geschiebehaushalt

08 - Rein da Sumvitg

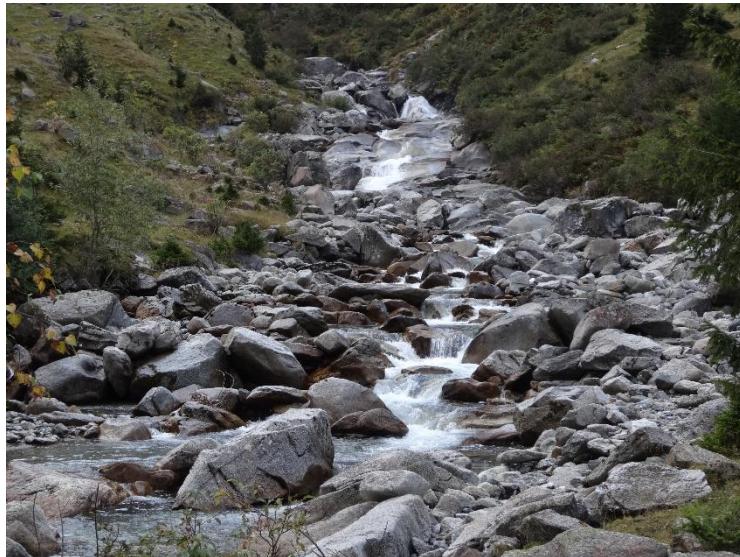
Foto 1

*Steiler, unbeeinflusster
Abschnitt mit Step-Pool
Sequenzen im Oberlauf
des Rein da Sumvitg,
sehr grobblockige Sohle.*

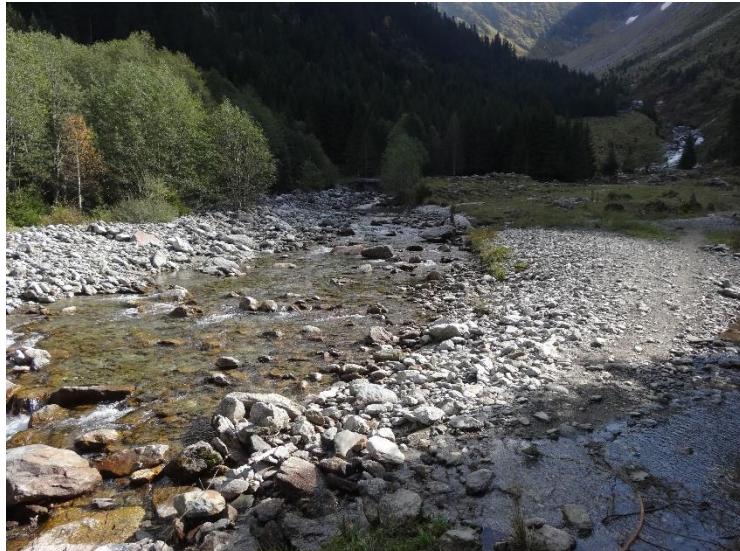
Foto 2

*Flachstrecke im Gebiet
„Crest la Gonda“
unterhalb der Steil-
strecke (Foto 1);
Ablagerungen von
mehrheitlich grobem
Material, Sand und
Kiesfraktionen gefälls-
bedingt nur in Rand-
bereichen vorhanden.*

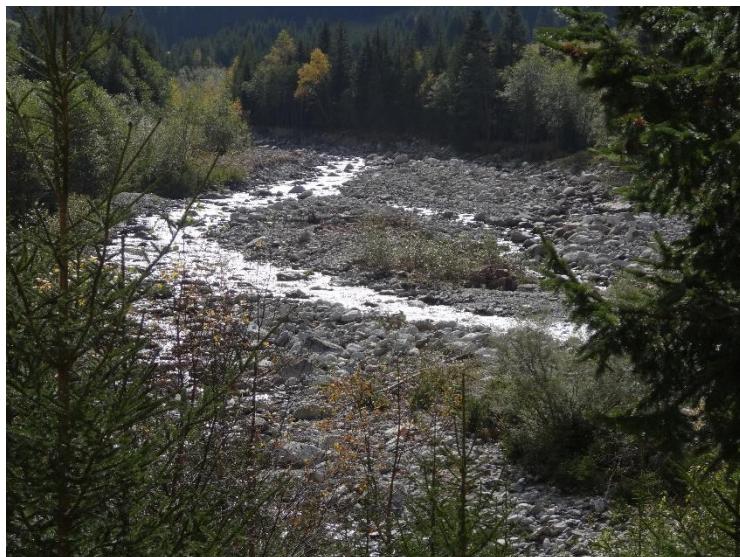
Foto 3

*Verzweigter Abschnitt im
„Val Tenigia“, teilweise
Vegetation auf den
Mittelbänken. Kiesbänke
in den Randbereichen
sind teilweise stark
eingewachsen.*

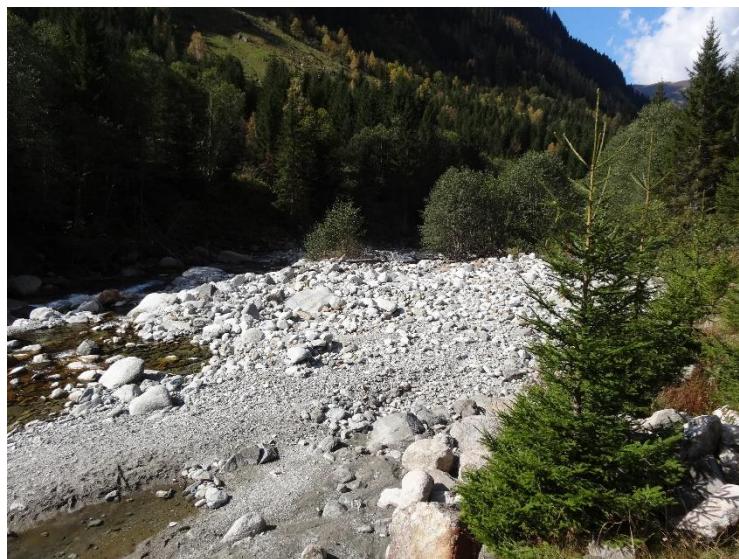
Foto 4

*Verzweigter Abschnitt im
Gebiet „Tegia Nova“;
Randbereiche sind zum
Teil stark eingewachsen.
Auf den Mittelbänken
hat es aber kaum
Vegetation, was auf
regelmässige Umlage-
rungen hinweist.*

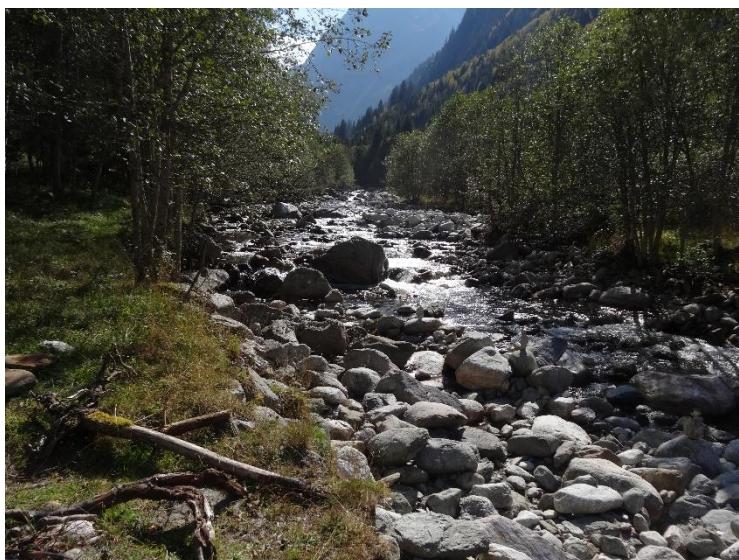
Foto 5

*Breiterer Abschnitt
oberhalb des Weilers
Run; sehr grobblockige
Kiesbank mit dichter
Vegetation in Teilbe-
reichen. Am oberen
Ende der Bank haben
sich auch Kies und Sand
abgelagert.*

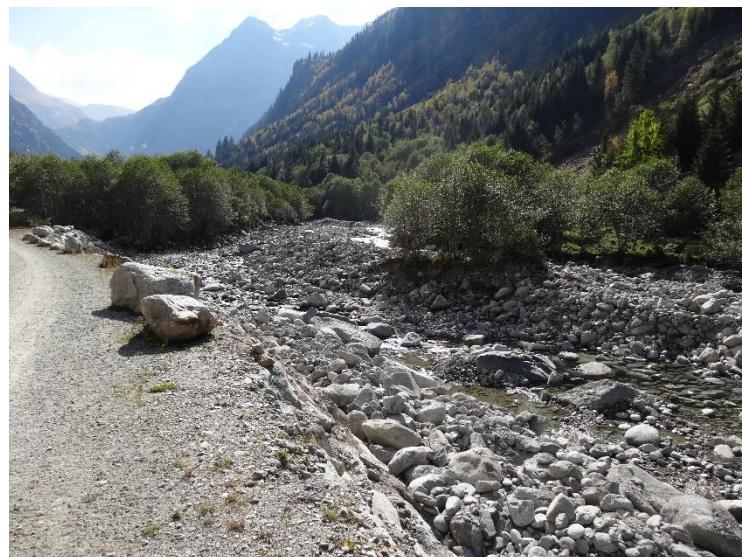
Foto 7

*Abschnitt kurz oberhalb
der Wasserfassung
Runcahez; grobblocki-
ges Material, wenig
Sand und Kiesfraktionen
vorhanden (bedingt
durch Gefälle und lokale
Einengung).*

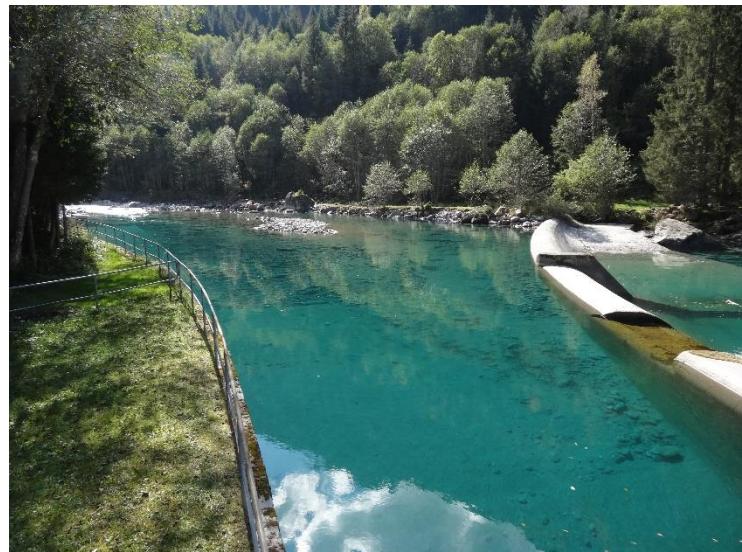
Foto 8

*Einlauf zum Geschiebe-
umleitstollen Runcahez
mit Vorsperre (rechts im
Bild). Bei Hochwasser
wird die Schütze zum
Stollen geöffnet und das
Geschiebe um das Aus-
gleichsbecken transportiert.*

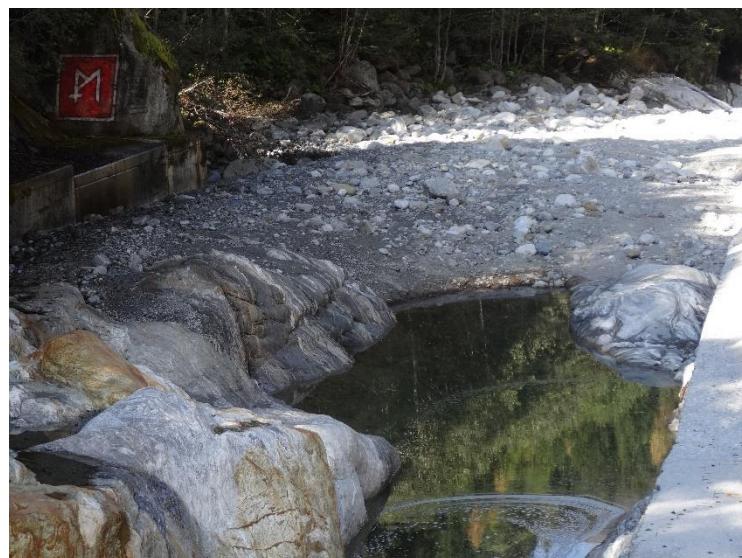
Foto 9

*Ausleitbauwerk des
Geschiebeumleitstollens
(links im Bild) und
Ablagerungen vom
letzten Spülereignis.*

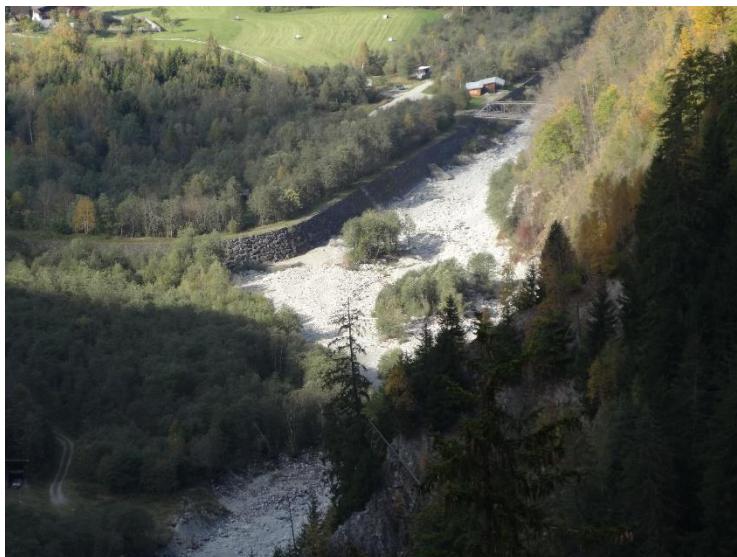
Foto 10

*Verzweigter Abschnitt
ca. 700 m unterhalb des
Ausgleichsbecken
Runcahez; die Mittel-
bank (links im Bild) ist
eingewachsen. In
diesem Abschnitt sind
auch grössere Sandab-
lagerungen vorhanden.*

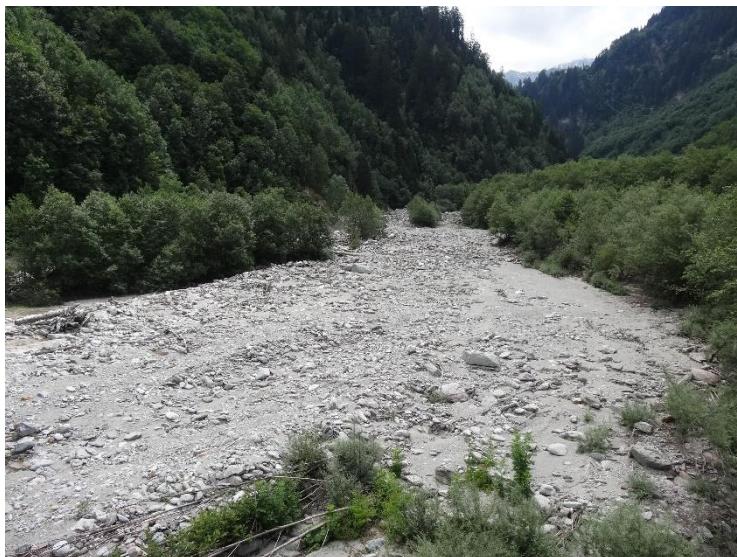
Foto 11

*Längsverbau oberhalb
der Einmündung in den
Vorderrhein zum Schutz
von Surrein.*

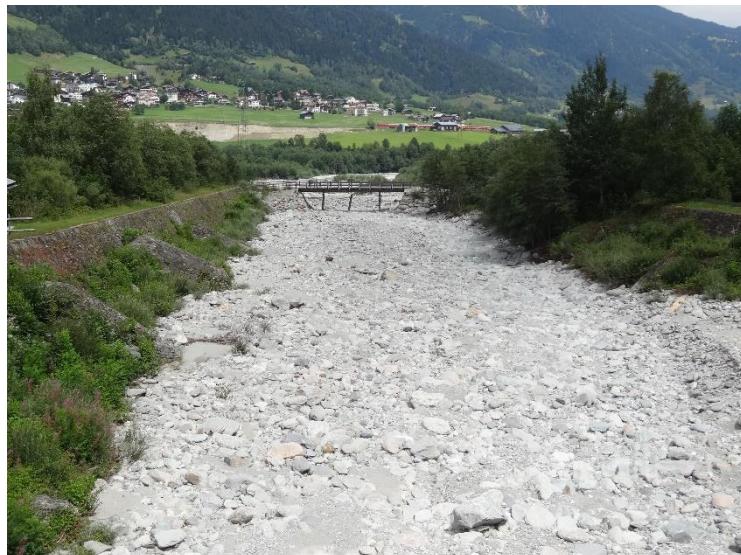
Foto 13

*Oberer Abschnitt des
verbauten Abschnittes
mit Ufermauer und
Schildkrötenbuhnen
(links im Bild).*

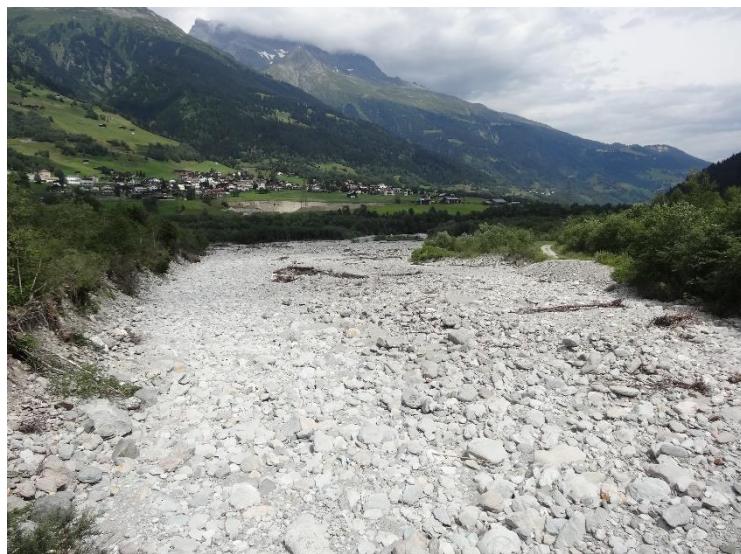
Foto 14

*Abschnitt unterhalb des
verbauten Gerinnes mit
Erosionsspuren am
linken Ufer.*

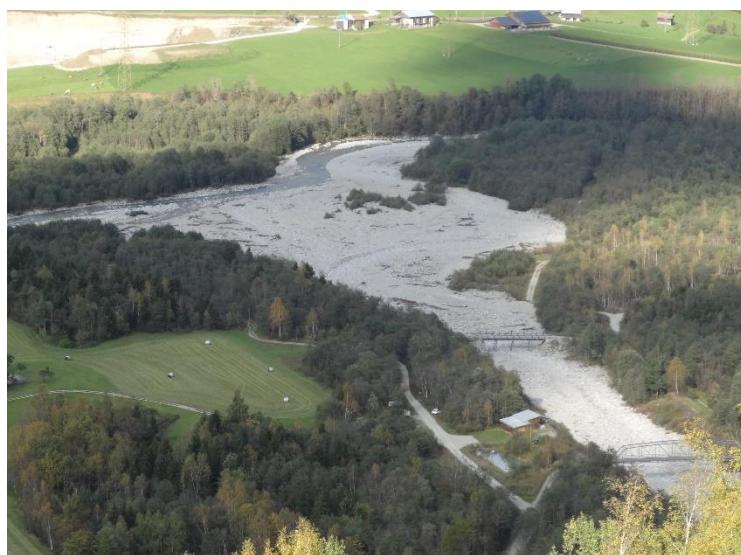
Foto 15

*Delta des Somvixer-
rheins mit Vorderrhein;
nur vereinzelte Bereiche
des Deltas sind einge-
wachsen, was auf
regelmässige Umlage-
rungen hinweist.*

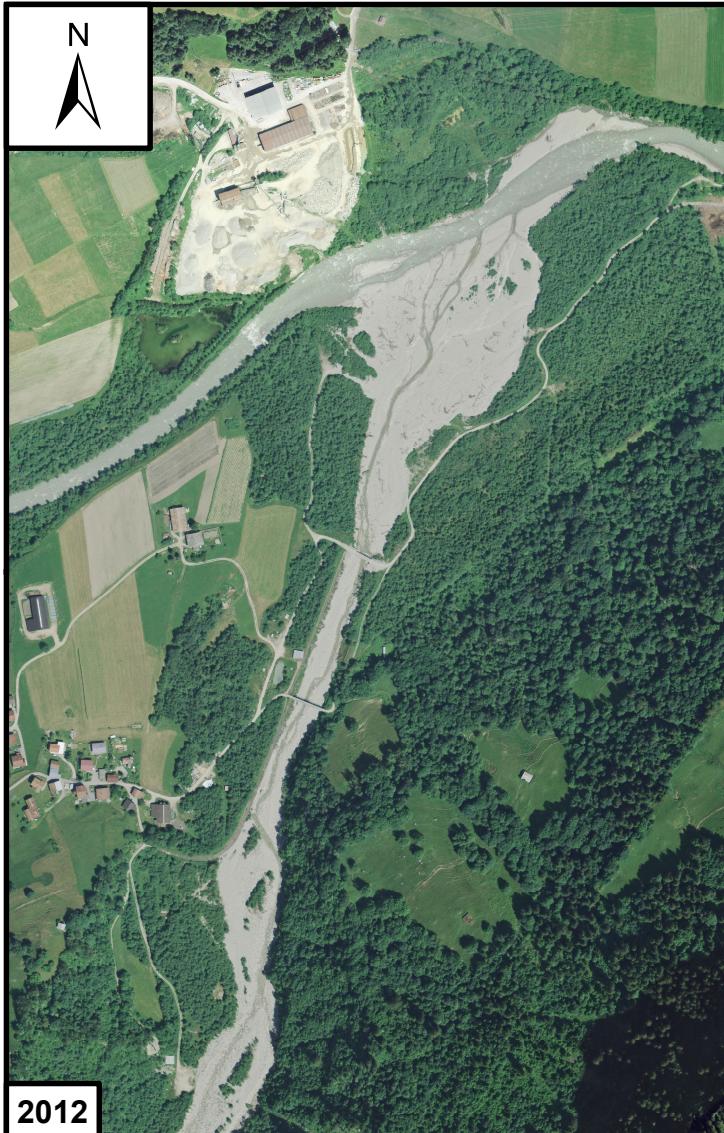
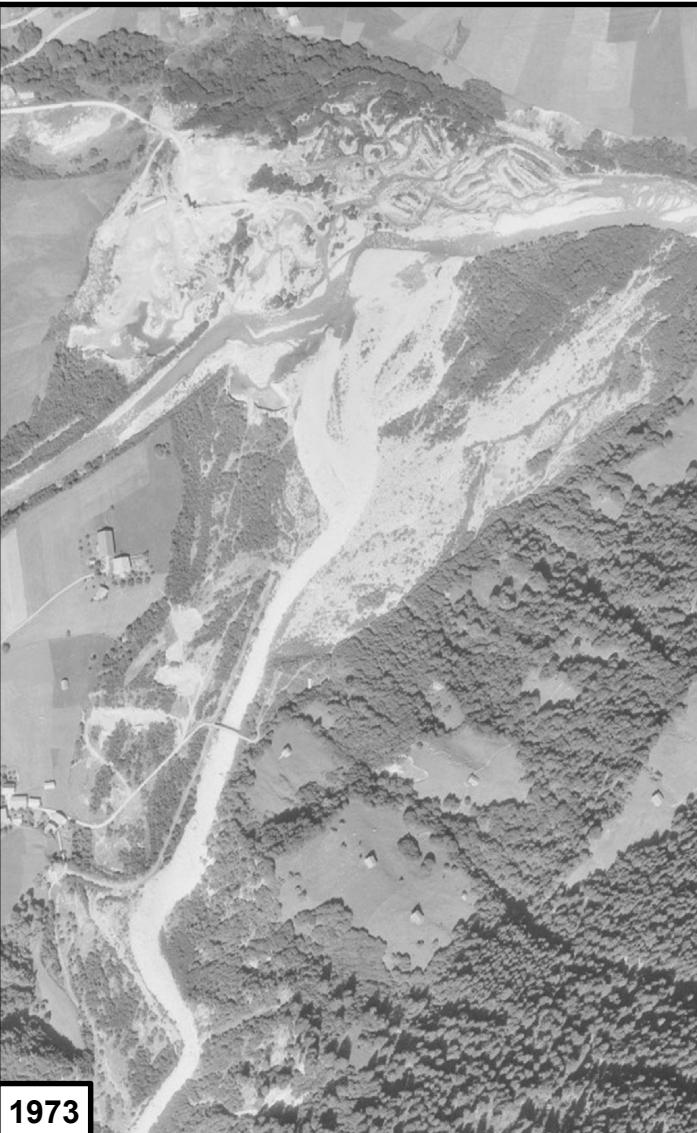
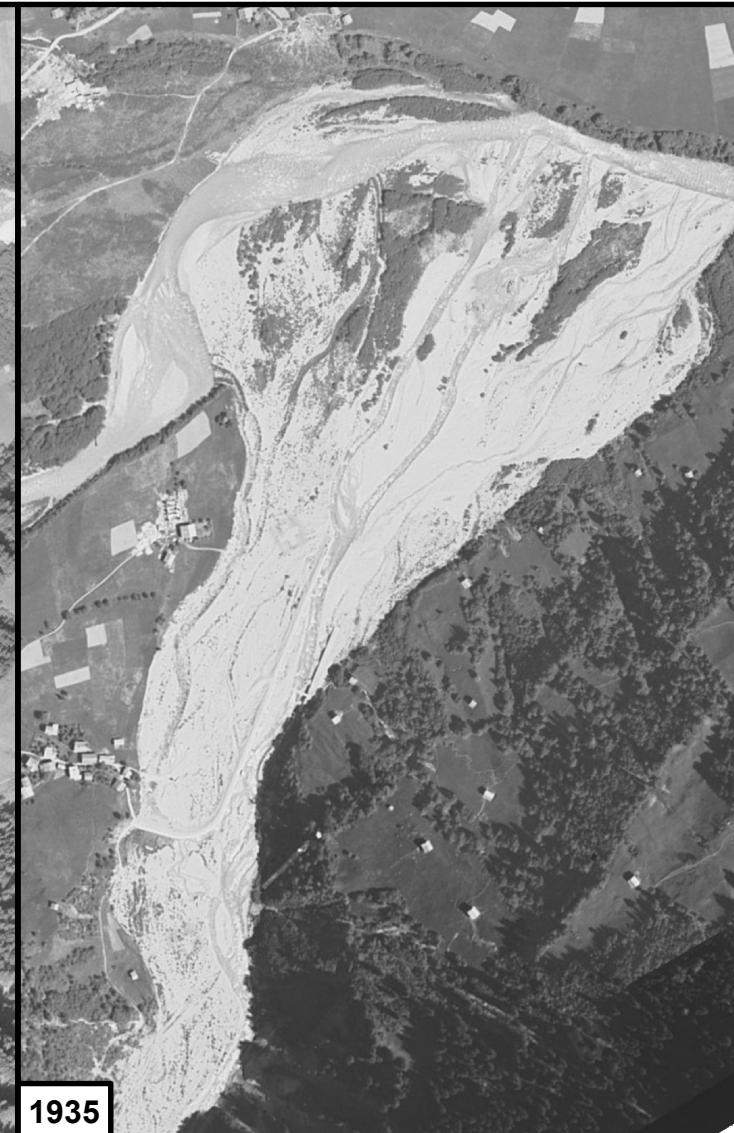
Morphologische Beurteilung
Rein da Sumvitg
Abschnitt 01
Mündung
Massstab 1:9'000

Abschnitt Mündung in den Vorderrhein, Anhang C (Abschnitt 01)

- vor 1935, grosses Ereigniss am Rein da Sumvitg, Ausbruch auf dem Kegel, Verbauung linke Flusseite
- 1935 bis 1956, Zunahme der Vegetation
- 1956 bis 1979, Zunahme der Vegetation
- 1979 bis 1990, Umlagerungen durch Hochwasser 1985 und 87, auch bewachsene Bereiche
- 1990 bis 2003, Zunahme der Vegetation
- 2003 bis 2012, Umlagerungen auch bewachsener Bereiche durch Hochwasser 2008 und 2012

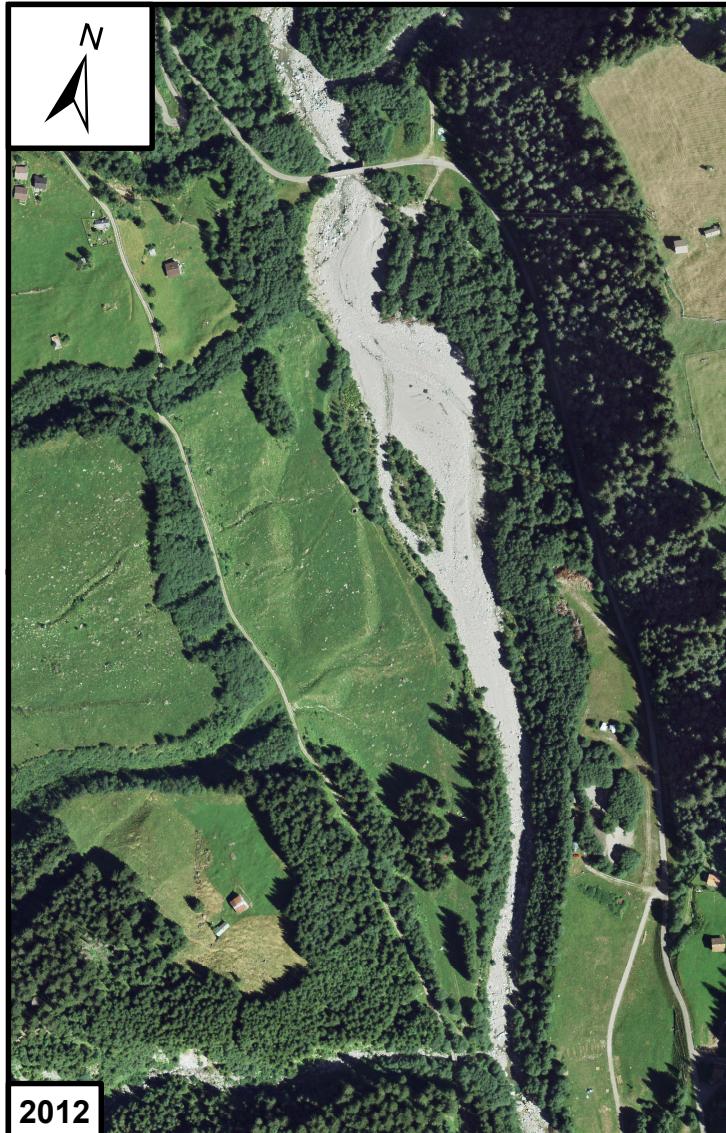
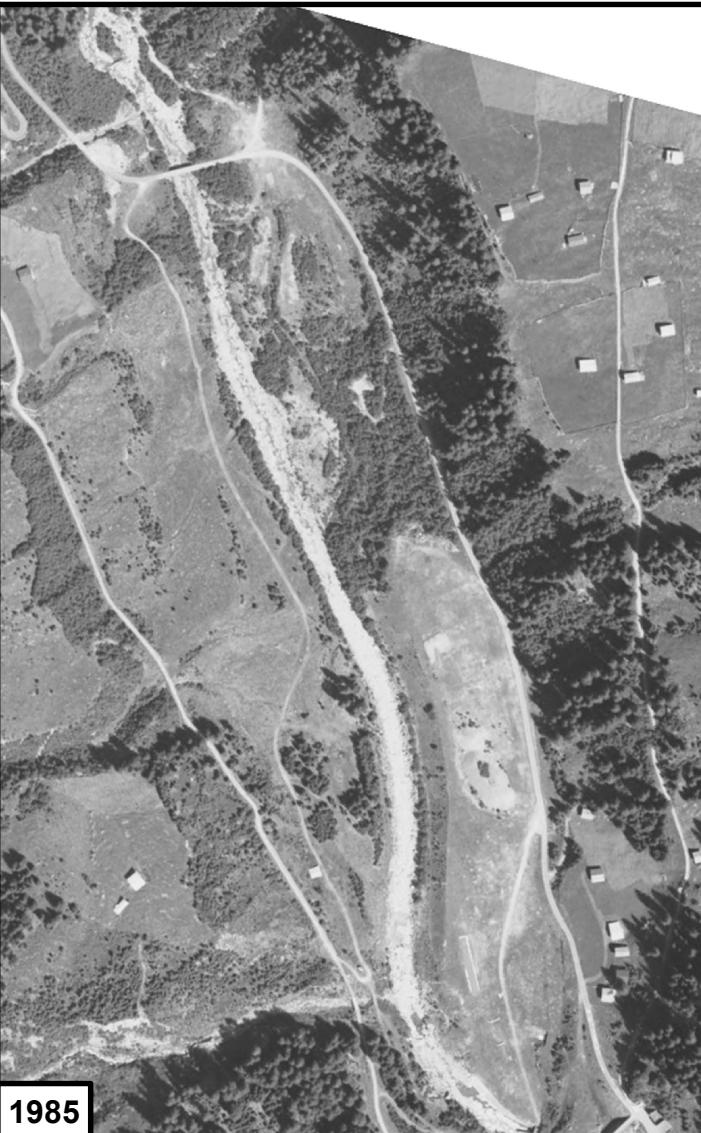
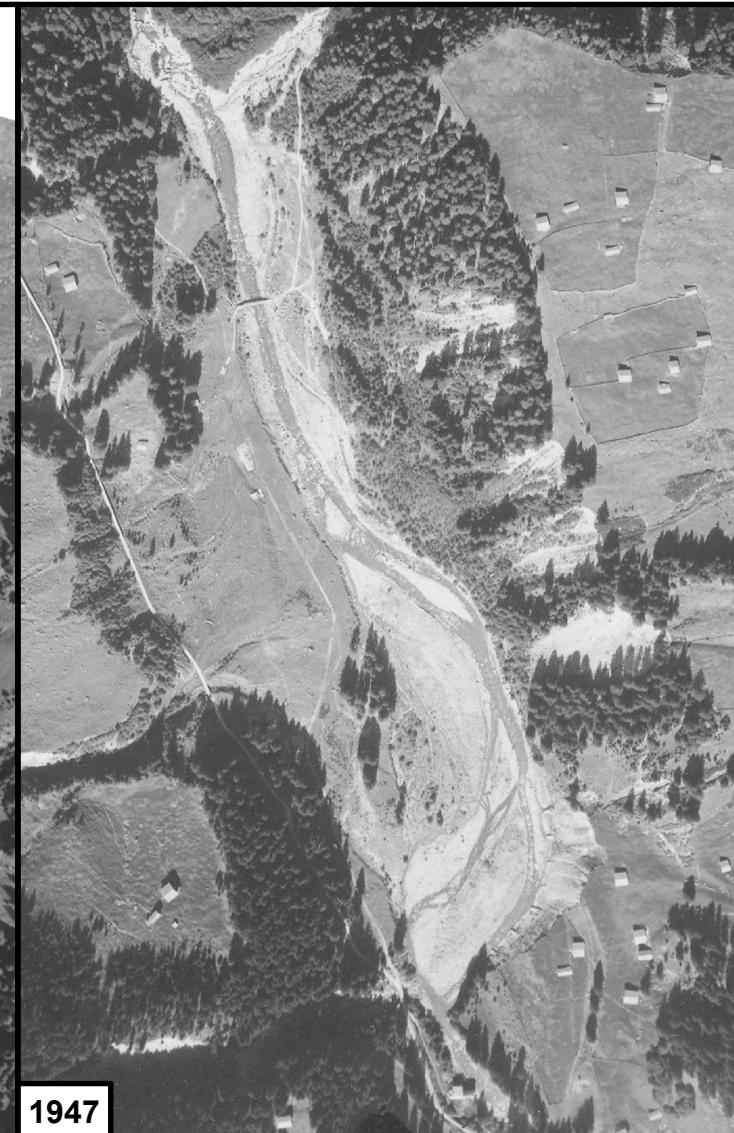
Morphologische Beurteilung
Rein da Sumvitg
Abschnitt 02
Rune
Massstab 1:5'750

Der Abschnitt Rune befindet sich kurz unterhalb des Stausees Runcahez. Das rechte Ufer ist bis etwa in die Bildmitte verbaut. Zusätzlich sind die Ufer im Nahbereich der Brücke bewuht. Durch diese Verbauungen hat sich die Morphologie im oberen Teil des Abschnittes verändert. Im nicht verbauten Bereich hat sich der Somvixerrhein dynamisch entwickelt und bei den grösseren Hochwassern kommt es in diesem Abschnitt jeweils zu Seitenerosionen und Umlagerungen auch eingewachsener Bereiche. Auf dem aktuellsten Luftbild ist die aktive Bettbreite sogar leicht grösser als auf den Aufnahmen von 1947.

- 1947 bis 1956, Umlagerungen durch Hochwasser 1954, rechtes Ufer im Bereich der Brücke verbaut
- 1956 bis 1961, Bau Ausgleichsbecken Runcahez (Geschiebeumleutstollen), rechtes Ufer unterhalb AB verbaut
- 1961 bis 1979, deutliche Abnahme der Dynamik aufgrund Uferverbauung
- 1979 bis 1985, Bereich oberhalb der Brücke (rechts) eingewachsen
- 1985 bis 1990, Umlagerungen auch eingewachsener Bereich durch Hochwasser 1985 und 87
- 1990 bis 2003, Zunahme der Vegetation

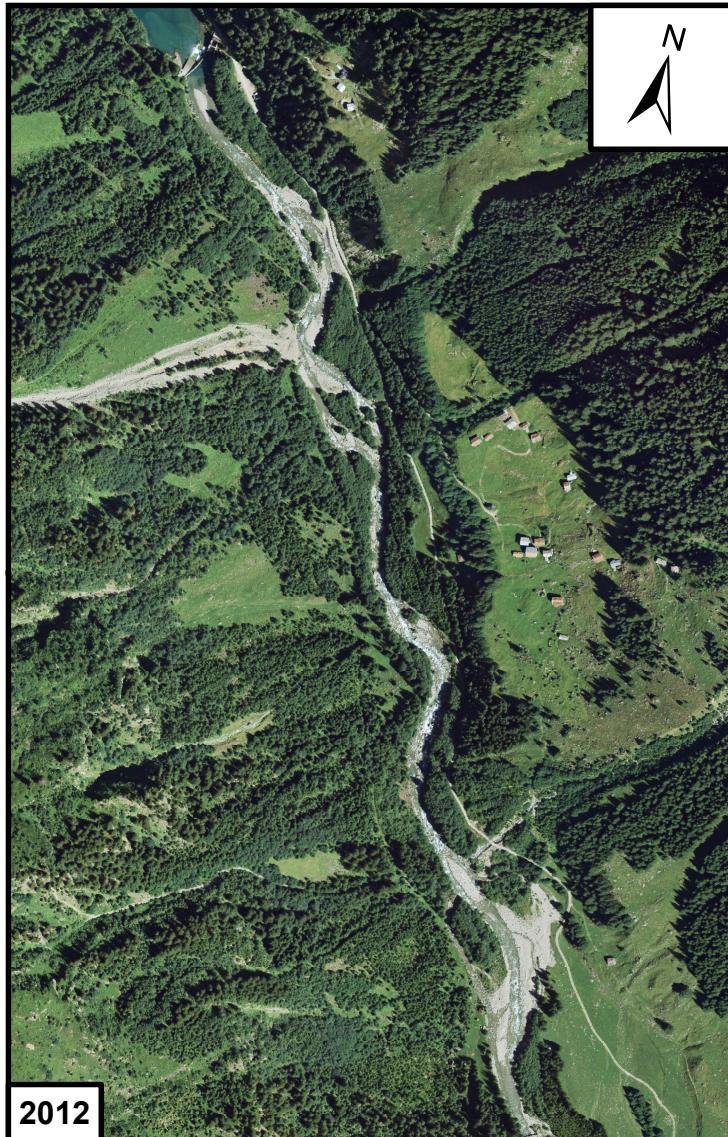
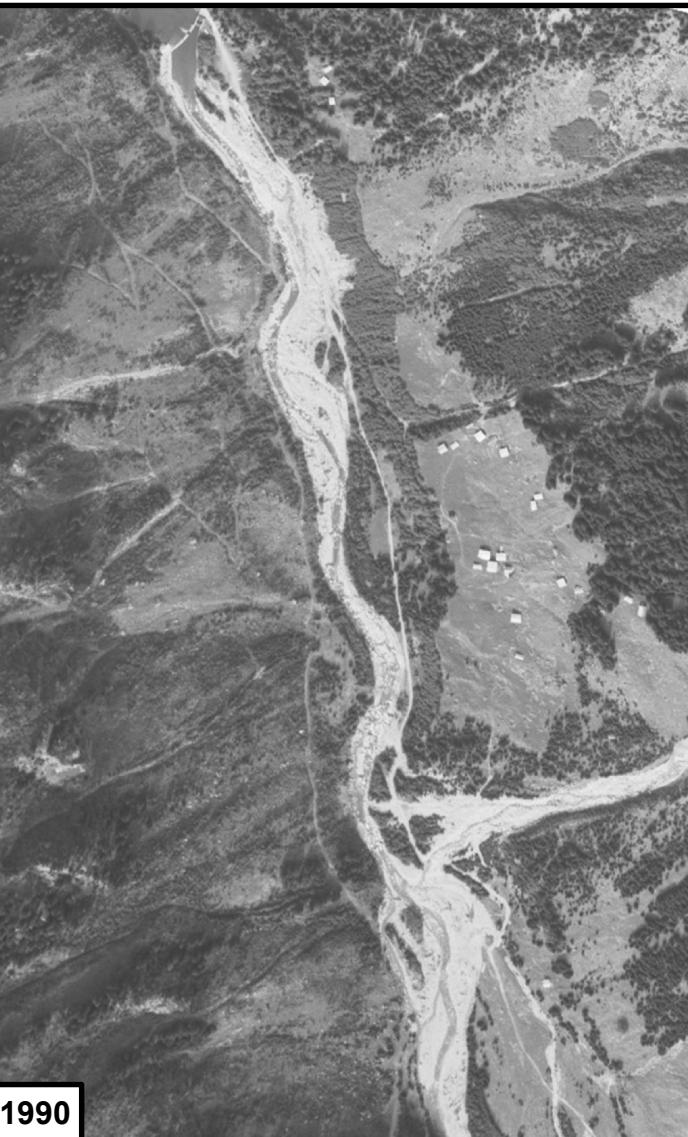
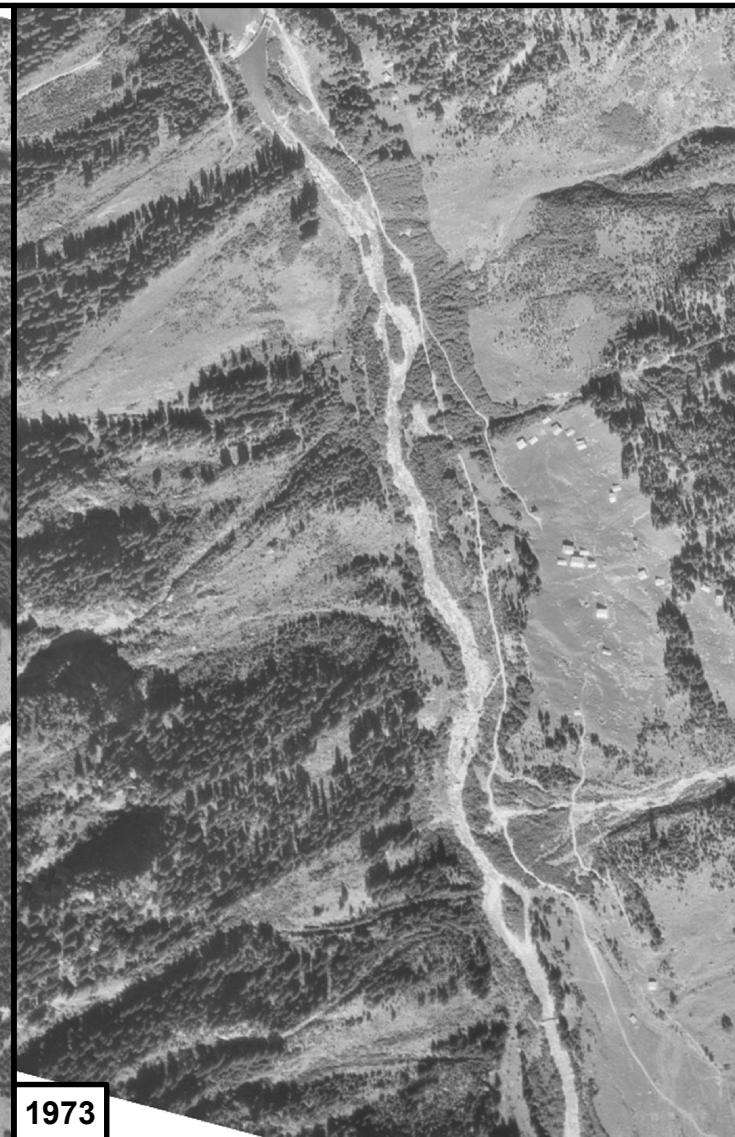
Morphologische Beurteilung
Rein da Sumvitg
Abschnitt 03
Run
Massstab 1:10'000

- 1956 bis 1961, Zunahme der Vegetation, Inbetriebnahme Runcahez (Geschiebeumleitstollen) 1961
- 1961 bis 1973, Zunahme der Vegetation
- 1973 bis 1979, kleinere Umlagerungen, auch bewachsene Bereiche
- 1979 bis 1985, Zunahme der Vegetation
- 1985 bis 1990, Umlagerungen auch stark eingewachsener Bereiche durch Hochwasser 1987
- 1990 bis 2003, Zunahme der Vegetation
- 2003 bis 2012, Zunahme der Vegetation, nur noch wenige offene Kiesflächen

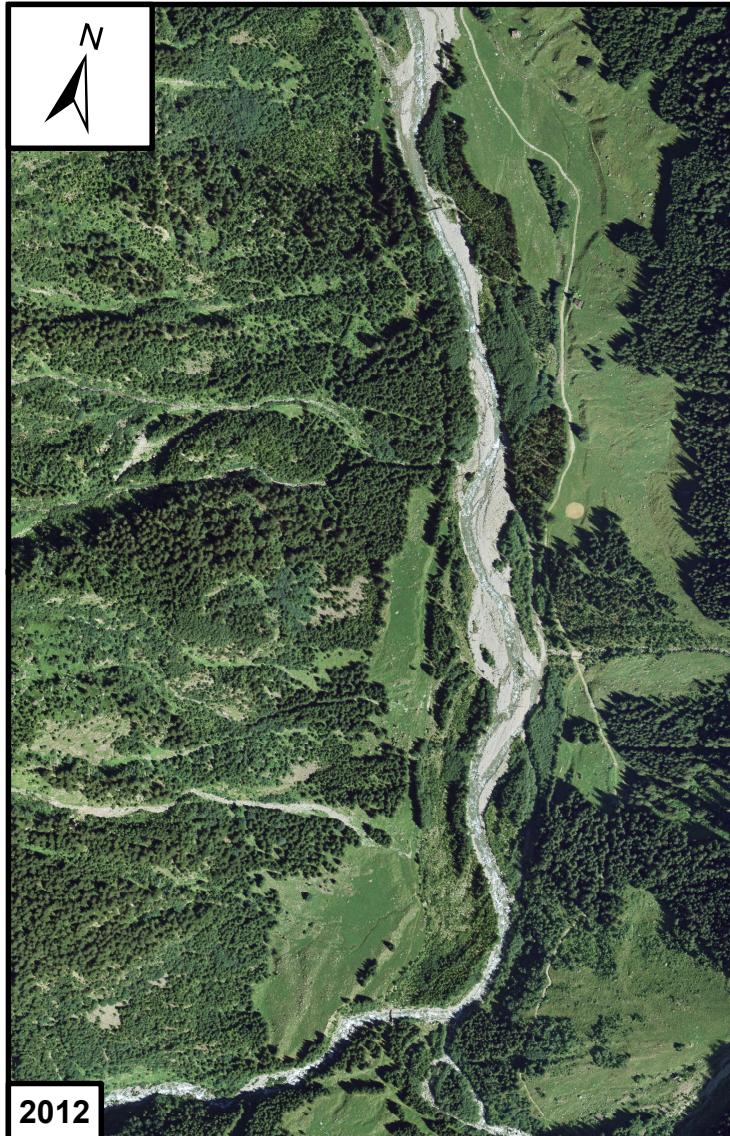
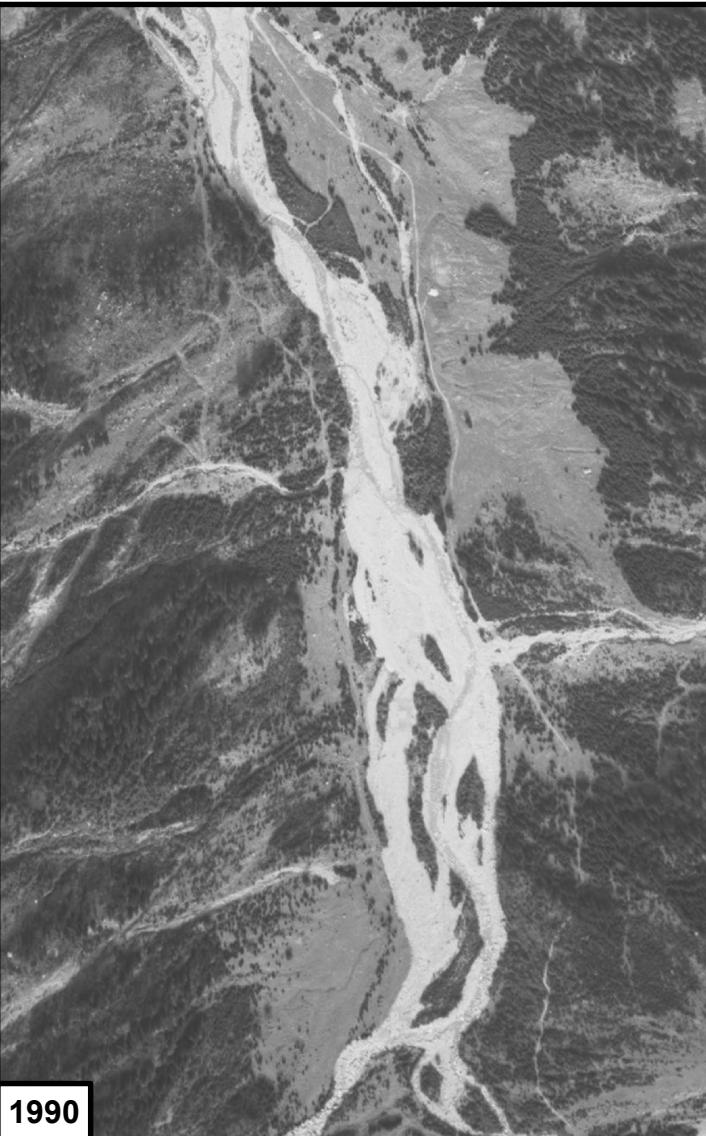
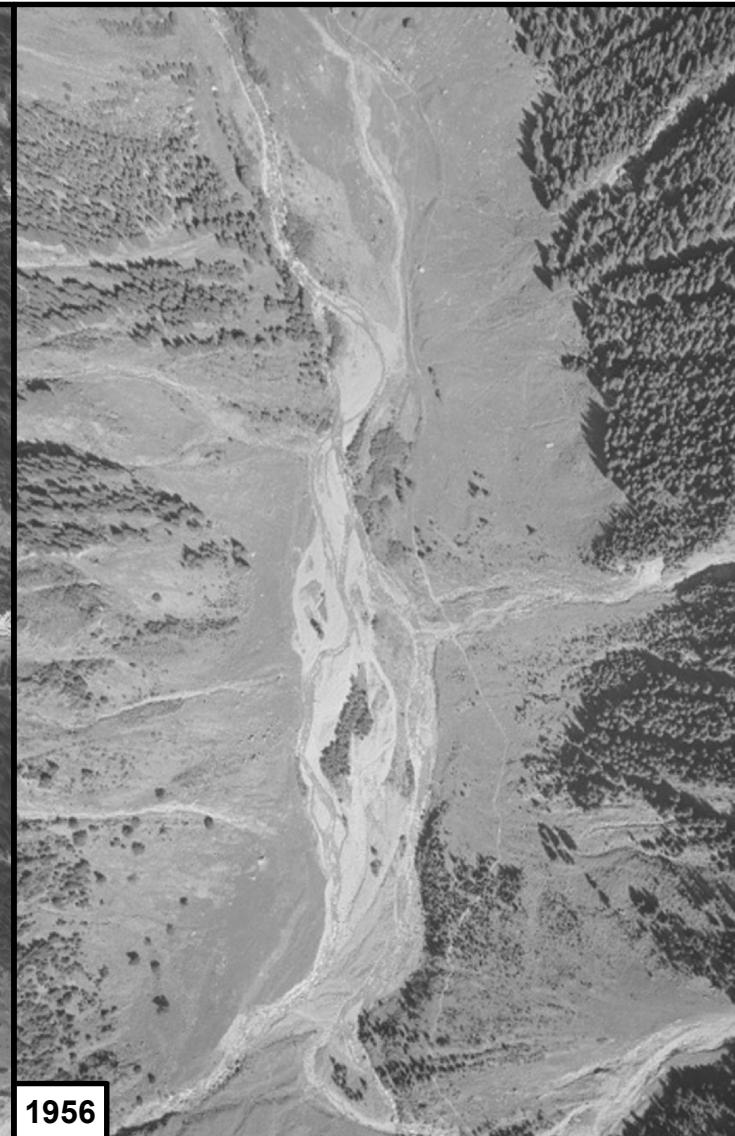
Abschnitt 04

- 1956 bis 1961, kaum Veränderungen, grosse offene Kiesflächen, nur wenig Vegetation
 - 1961 bis 1985, Zunahme der Vegetation
 - 1985 bis 1990, Umlagerungen auch stark bewachsener Bereiche durch Hochwasser 1987
 - 1990 bis 2003, Zunahme der Vegetation, praktisch keine offenen Kiesflächen mehr vorhanden
 - 2003 bis 2012, Umlagerungen durch Hochwasser 2008 und 2012, auch eingewachsene Bereiche
