11 – Landwasser

Morphologische Beurteilung

Hunziker, Zarn & Partner AG, A-708, 10.12.2014, dp

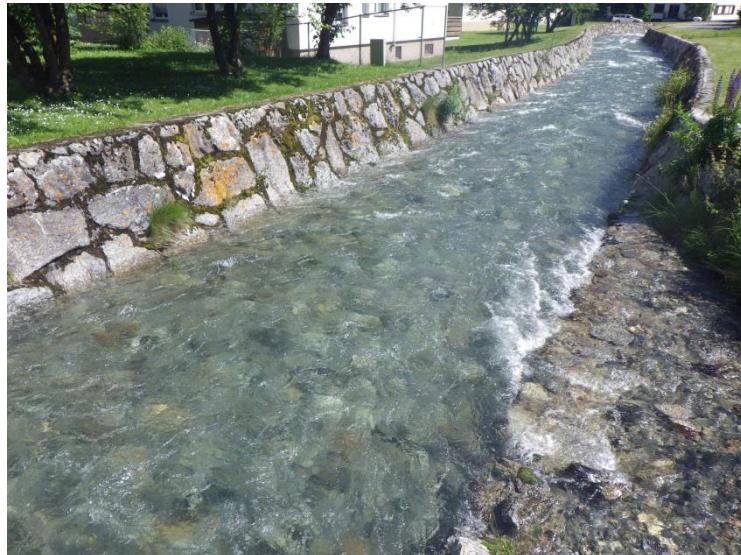
Foto 1

*Kanalisiertes Landwas-
ser innerhalb des Sied-
lungsgebietes von
Davos; die Transport-
kapazität ist gegenüber
dem natürlichen Zustand
deutlich grösser; aber
bei Hochwasser
trotzdem ungenügend.*

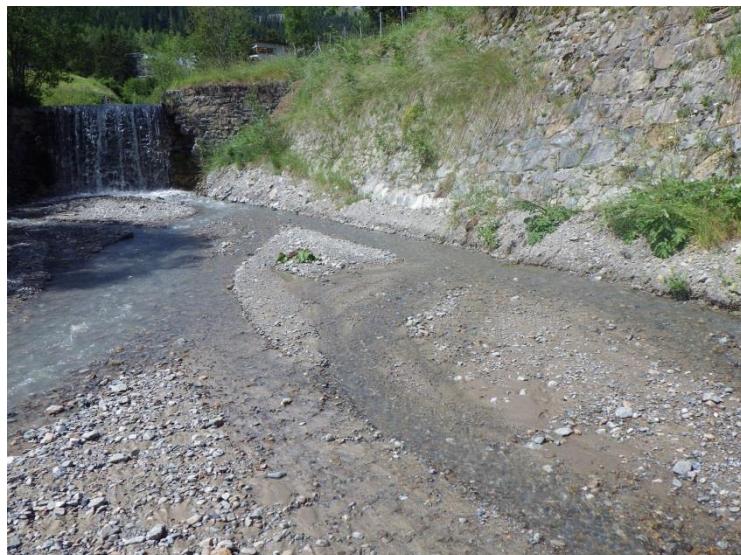
Foto 2

*Ablagerungsbereich im
Geschiebesammler am
Albertibach.*

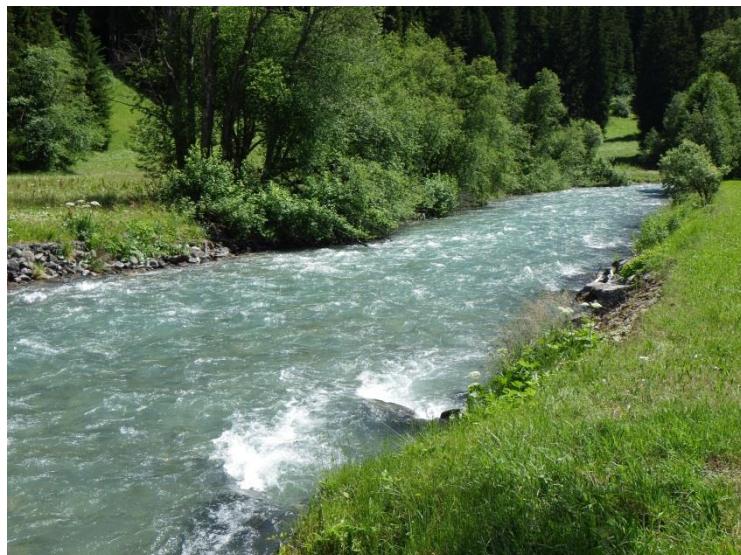
Foto 3

*Abschnitt unterhalb
Davos-Frauenkirch; die
Ufer sind stellenweise
verbaut; aufgrund der
geringen Bettbreite sind
keine Kiesbänke
vorhanden.*

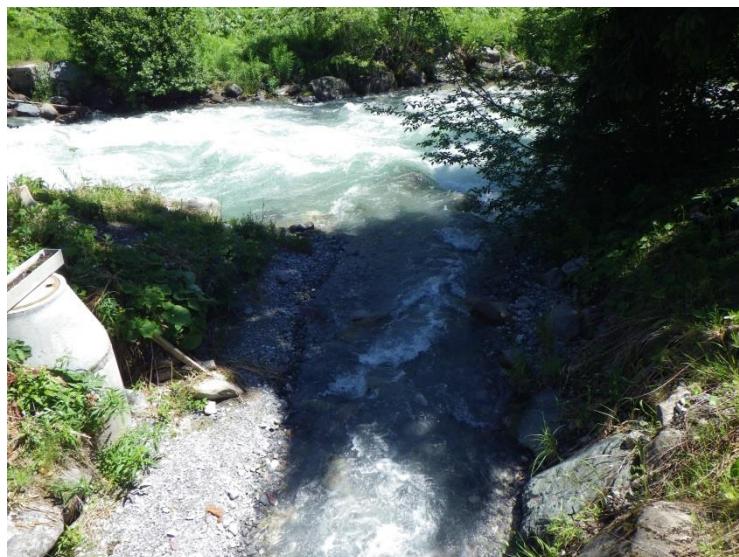
Foto 4

Chummerbach vor der Mündung ins Landwasser.

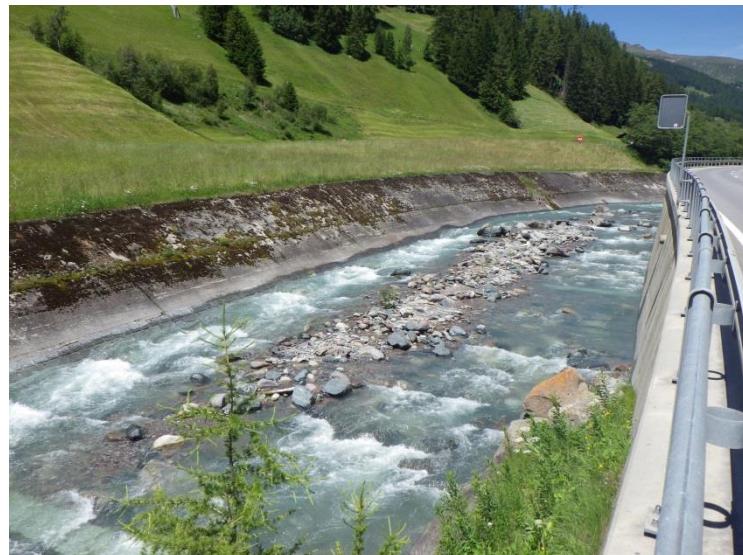
Foto 7

Temporäre Geschiebeablagerungen in der Kanalstrecke unterhalb der Wasserfassung; die Ablagerungen sind eher grob, das feinere Material wurde vermutlich bereits ausgespült.

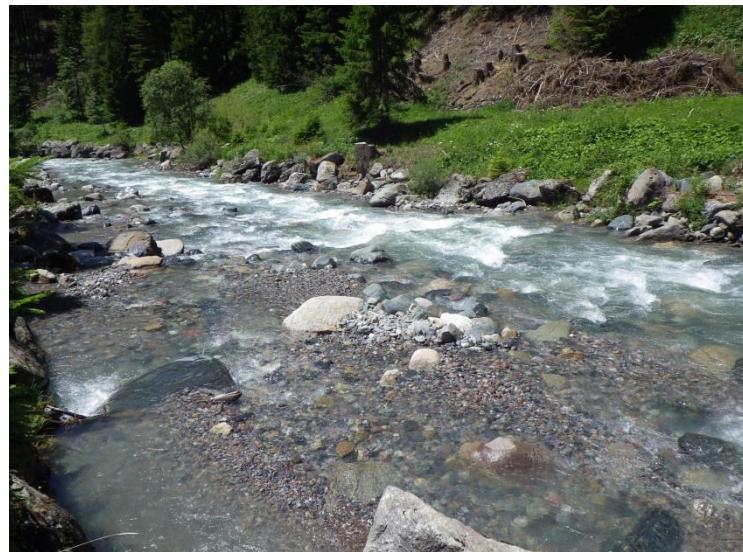
Foto 8

Landwasser unterhalb der Rüfe Breitzug mit Ablagerungen von Kiesfraktionen in der grob-blockigen Sohle.

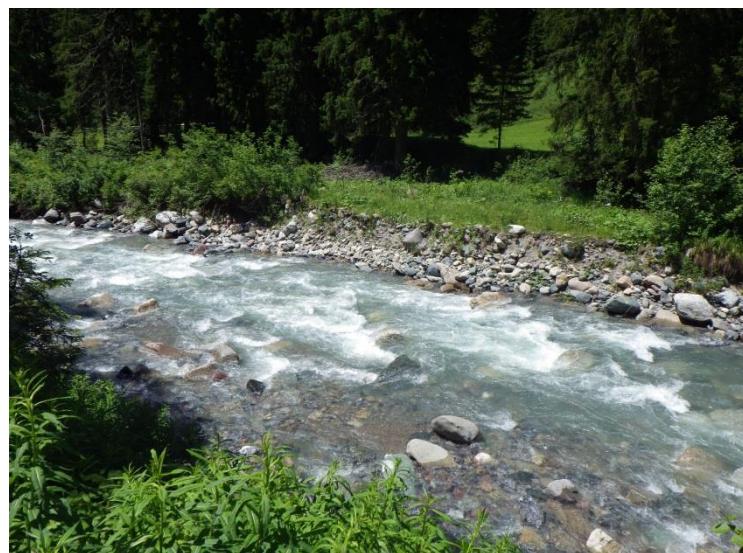
Foto 9

Landwasser oberhalb der Station Davos-Monstein mit Erosion am rechten Ufer.

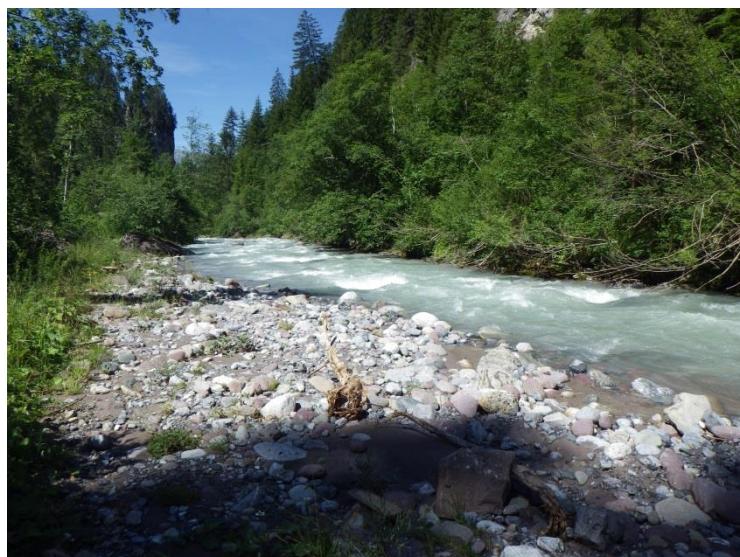
Foto 10

*Landwasser unterhalb
der Station Davos-
Monstein mit Ablage-
rungen von Kies- und
Sandfraktionen in den
strömungsberuhigten,
ufernen Bereichen;
unterhalb dieses Ab-
schnittes folgt eine ca.
7.5 km lange Schlucht-
strecke.*

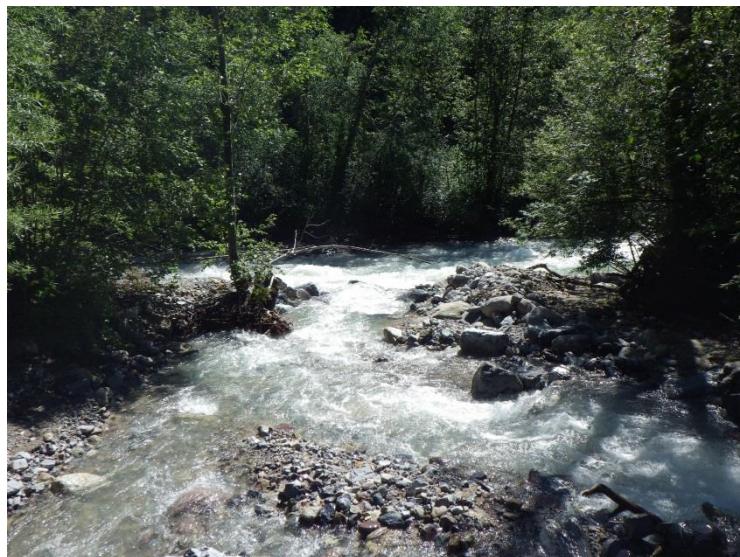
Foto 11

*Landwasser ca. 650 m
oberhalb des Landwas-
serserviaduktes, Kiesbank
mit Steinen, Kies- und
Sandfraktionen.*

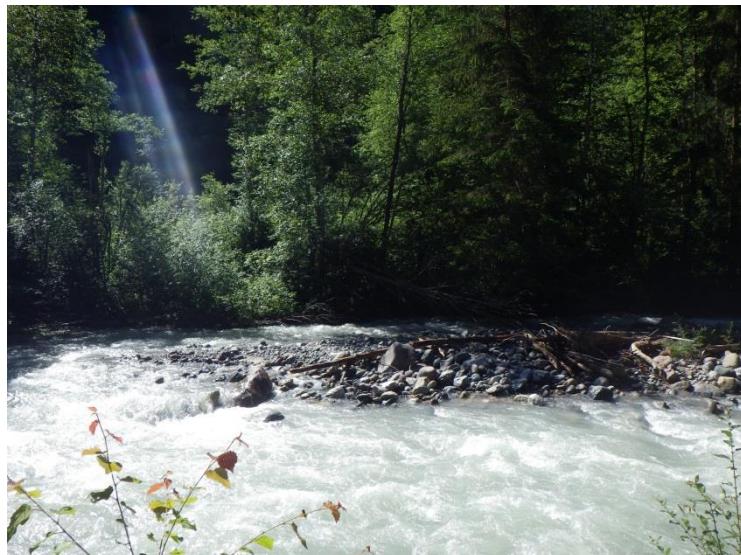
Foto 13

*Mittelbank im Land-
wasser kurz unterhalb
der Einmündung des
Schmittnerbachs mit
Steinen, Kies- und
Sandfraktionen.*

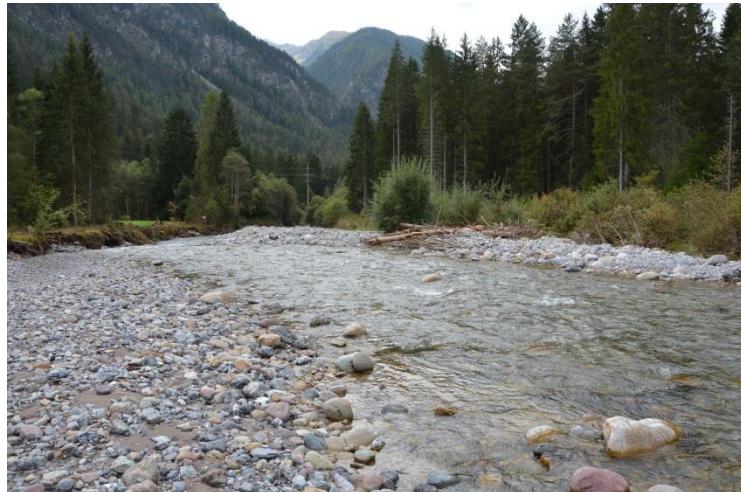
Foto 14

*Breiter Abschnitt des
Landwassers oberhalb
der Einmündung in die
Albula; grosse Bank mit
Steinen, Kies- und
Sandfraktionen.*

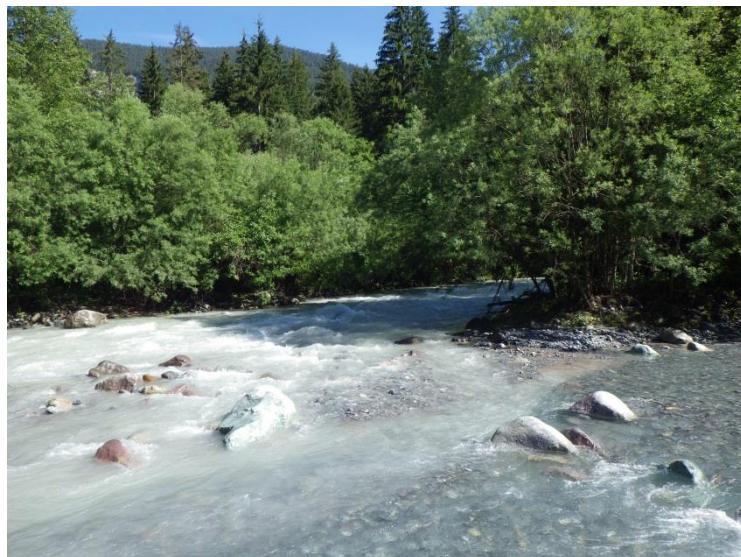
Foto 15

*Einmündung des Land-
wassers in die Albula mit
Kiesfraktionen im
Sohlbereich.*

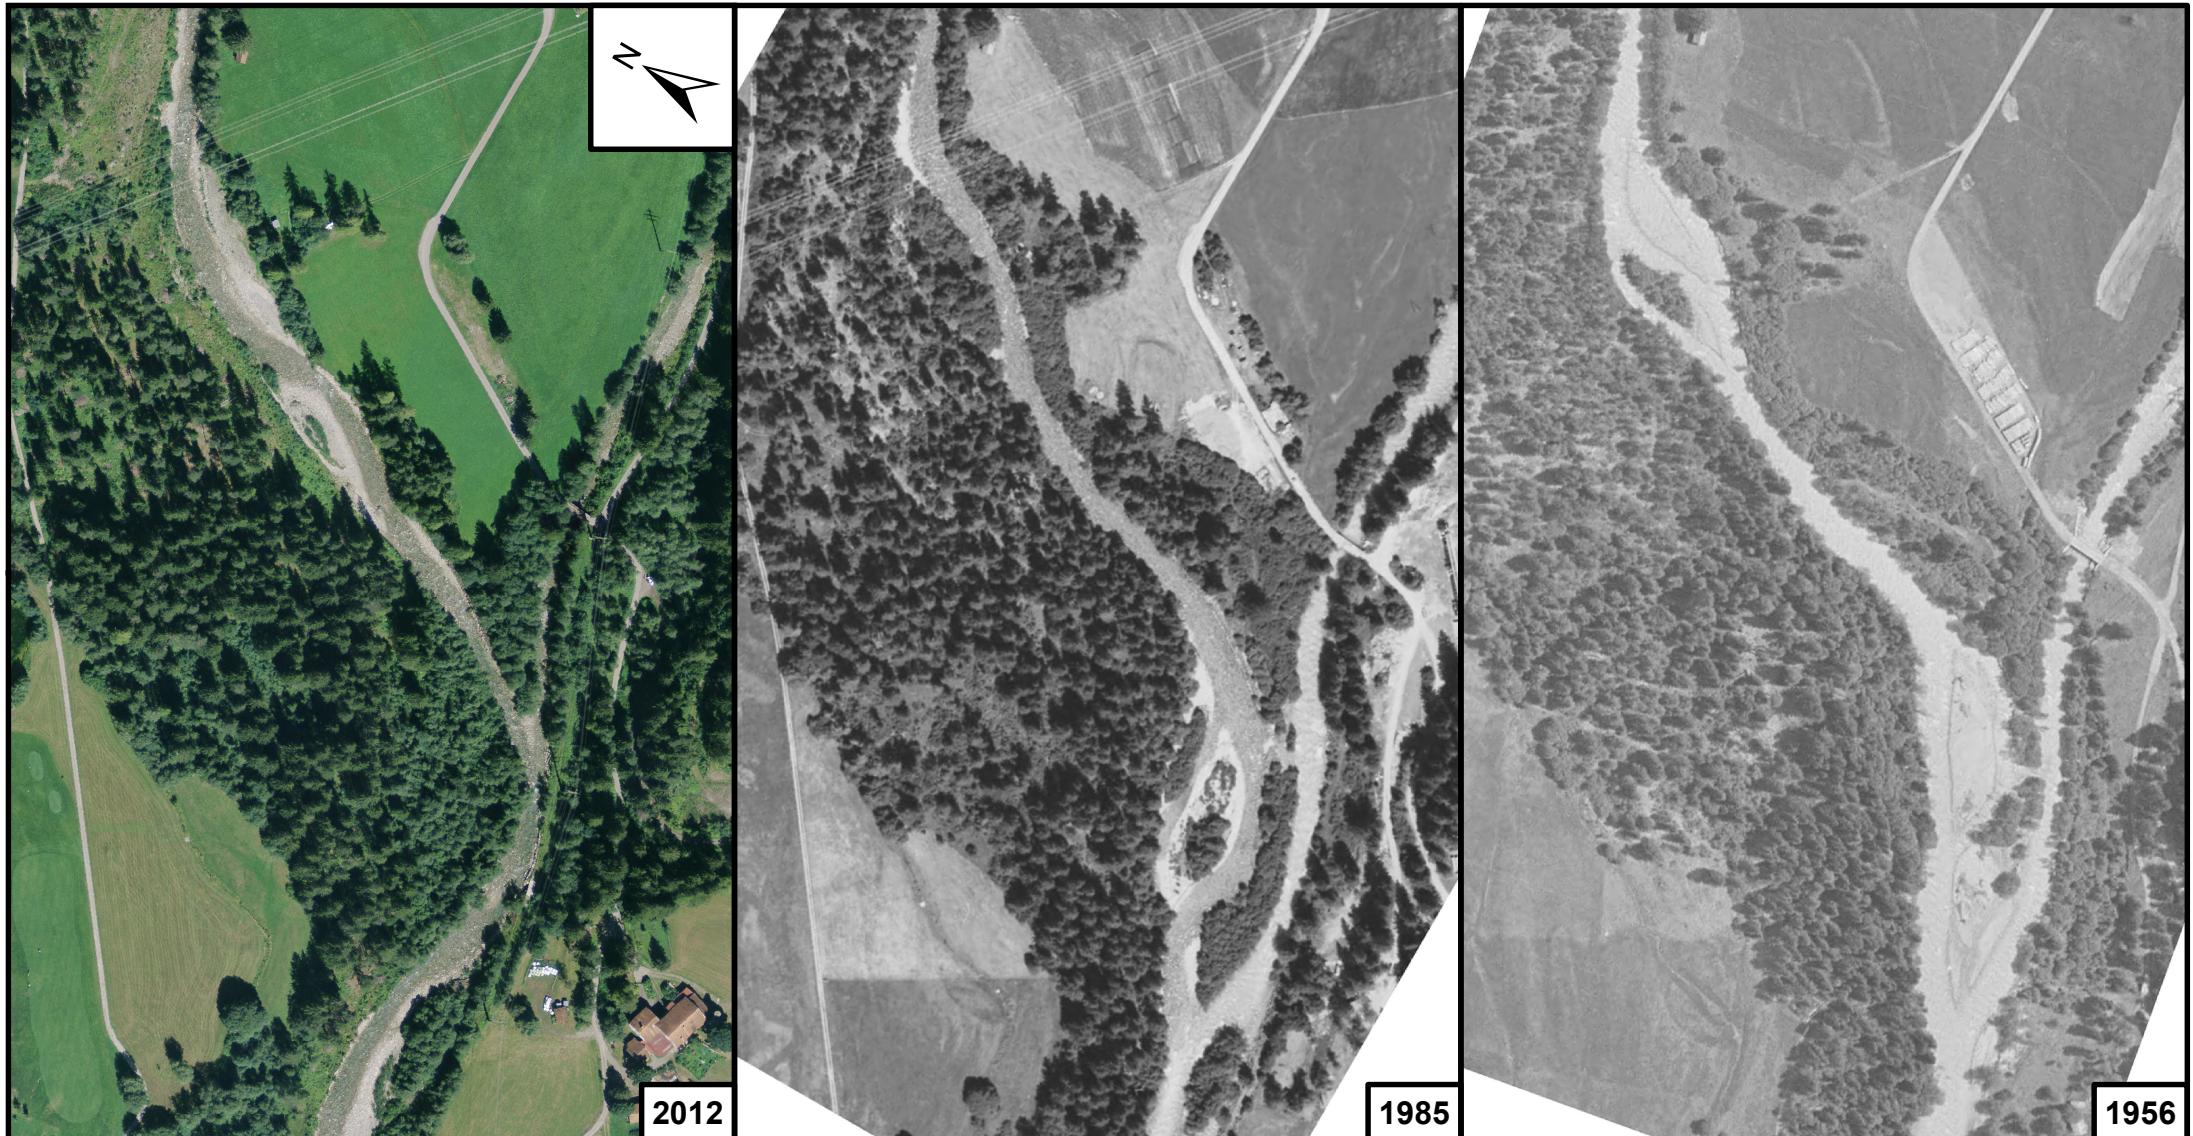
**Morphologische Beurteilung
Landwasser
Abschnitt 01
Mündung
Massstab 1:3'750**

- 1943 bis 1956, grosse Umlagerungen und Geschiebeeintrag Landwasser, Hochwasser 1954
- 1956 bis 1972, Zunahme der Vegetation, insbesondere im Mündungsbereich
- 1972 bis 1979, kleinere Umlagerungen durch Hochwasser 1975, eingewachsene Bereiche stabil
- 1979 bis 1985, deutliche Zunahme der Vegetation, kleinere Umlagerungen
- 1985 bis 1991, grössere Umlagerungen durch Hochwasser 1987, eingewachsene Bereiche mehrheitlich stabil
- 1991 bis 2000, Zunahme der Vegetation, keine offenen Kiesflächen mehr vorhanden
- 2000 bis 2012, Rodung der ufernahen Bereiche als Vorbereitung für Renaturierung

keine:	<input type="checkbox"/>
geringe:	<input type="checkbox"/>
mittlere:	<input checked="" type="checkbox"/>
starke:	<input type="checkbox"/>

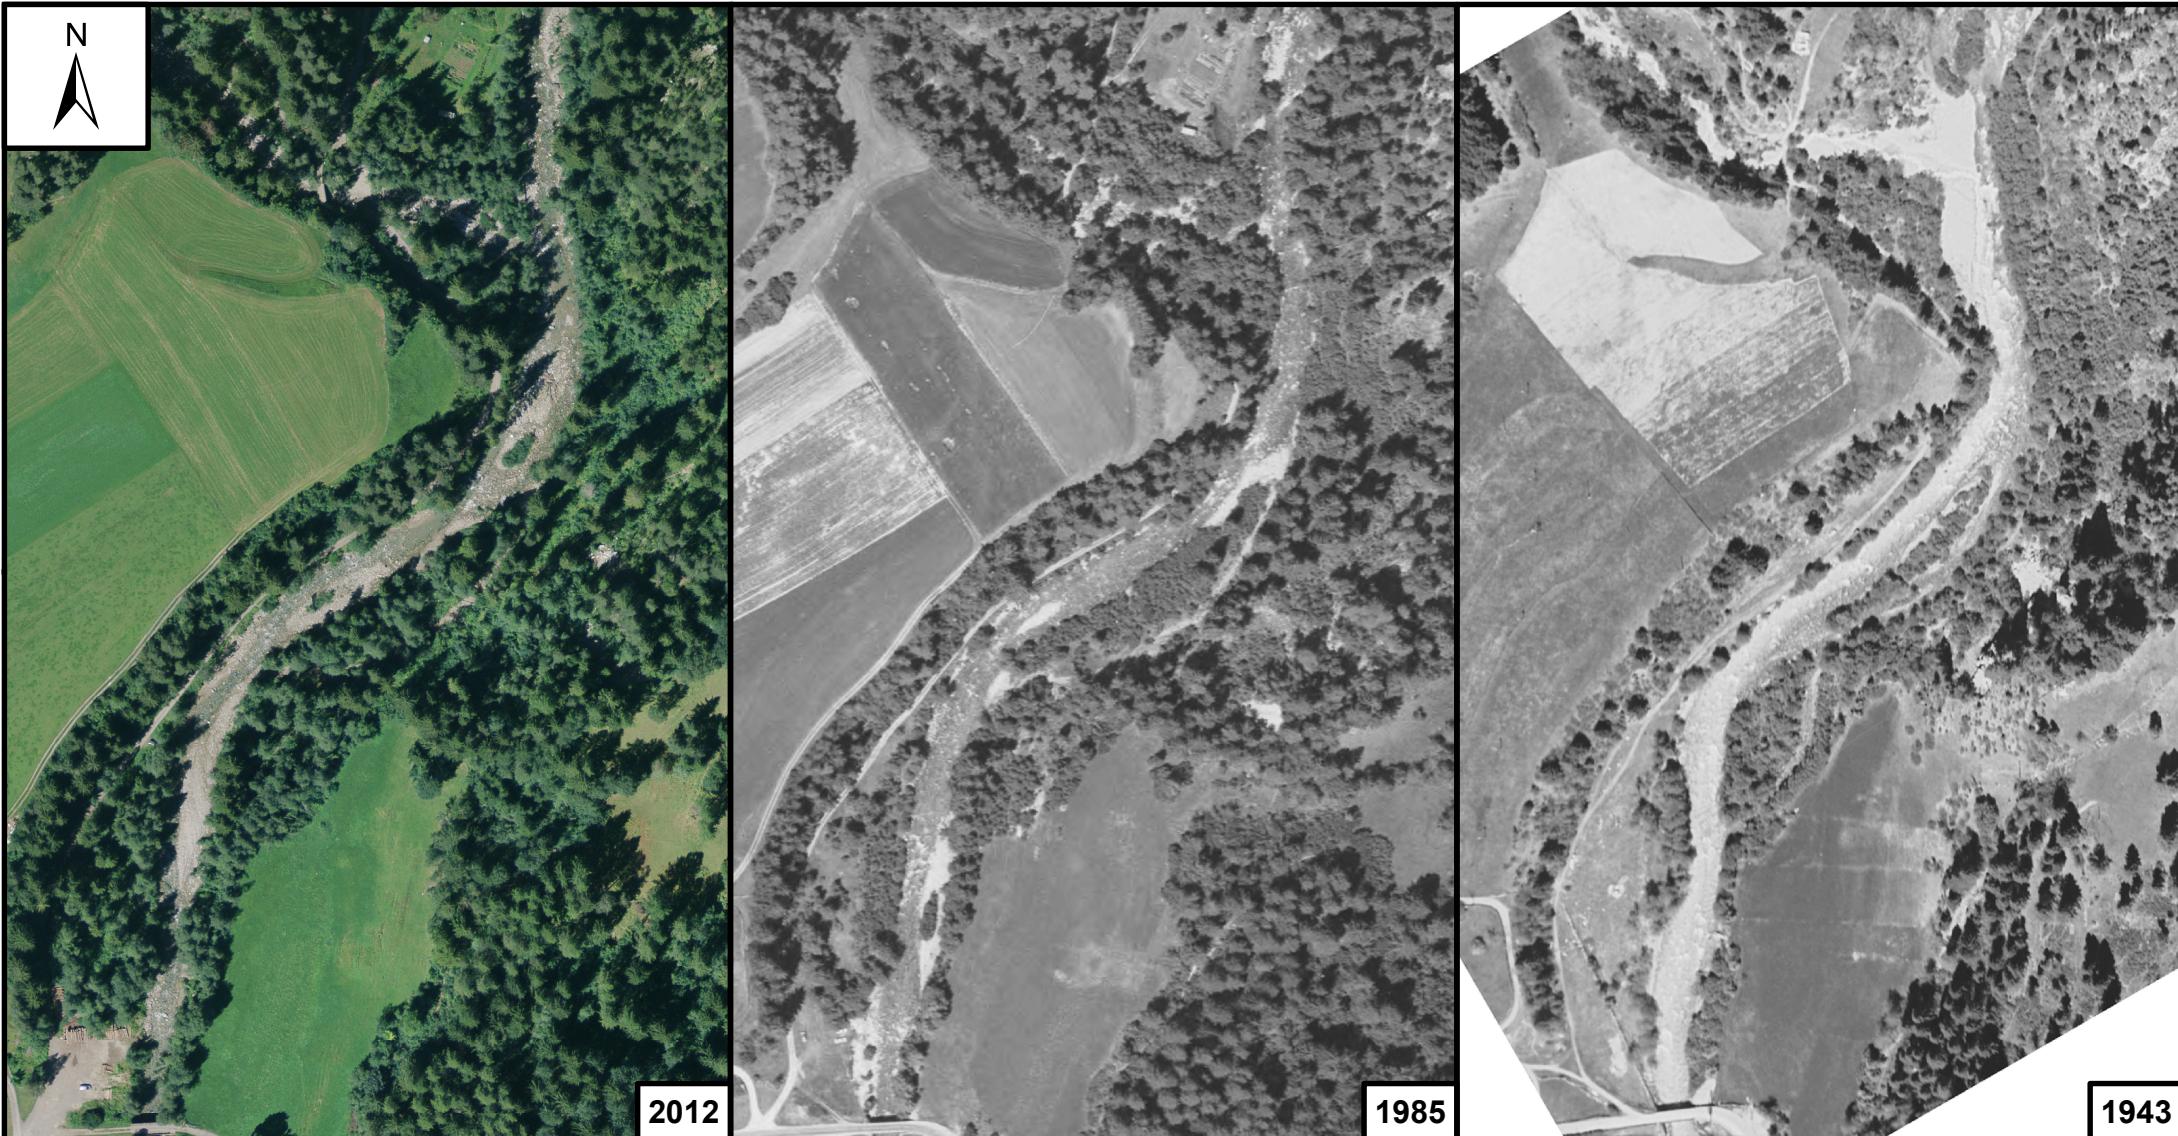
Abschnitt 02

- 1943 bis 1956, Zunahme der Vegetation (Mündung Schmittnerbach)
- 1956 bis 1972, Zunahme der Vegetation
- 1972 bis 1985, geringe Zunahme der Vegetation, trotz Hochwasser 1975
- 1985 bis 1991, Zunahme der Vegetation trotz Hochwasser 1987
- 1991 bis 2003, kaum Veränderungen erkennbar
- 2003 bis 2012, kleinere Umlagerungen und geringe Zunahme der Vegetation
- stark eingewachsene Bereiche werden nicht mehr umgelagert

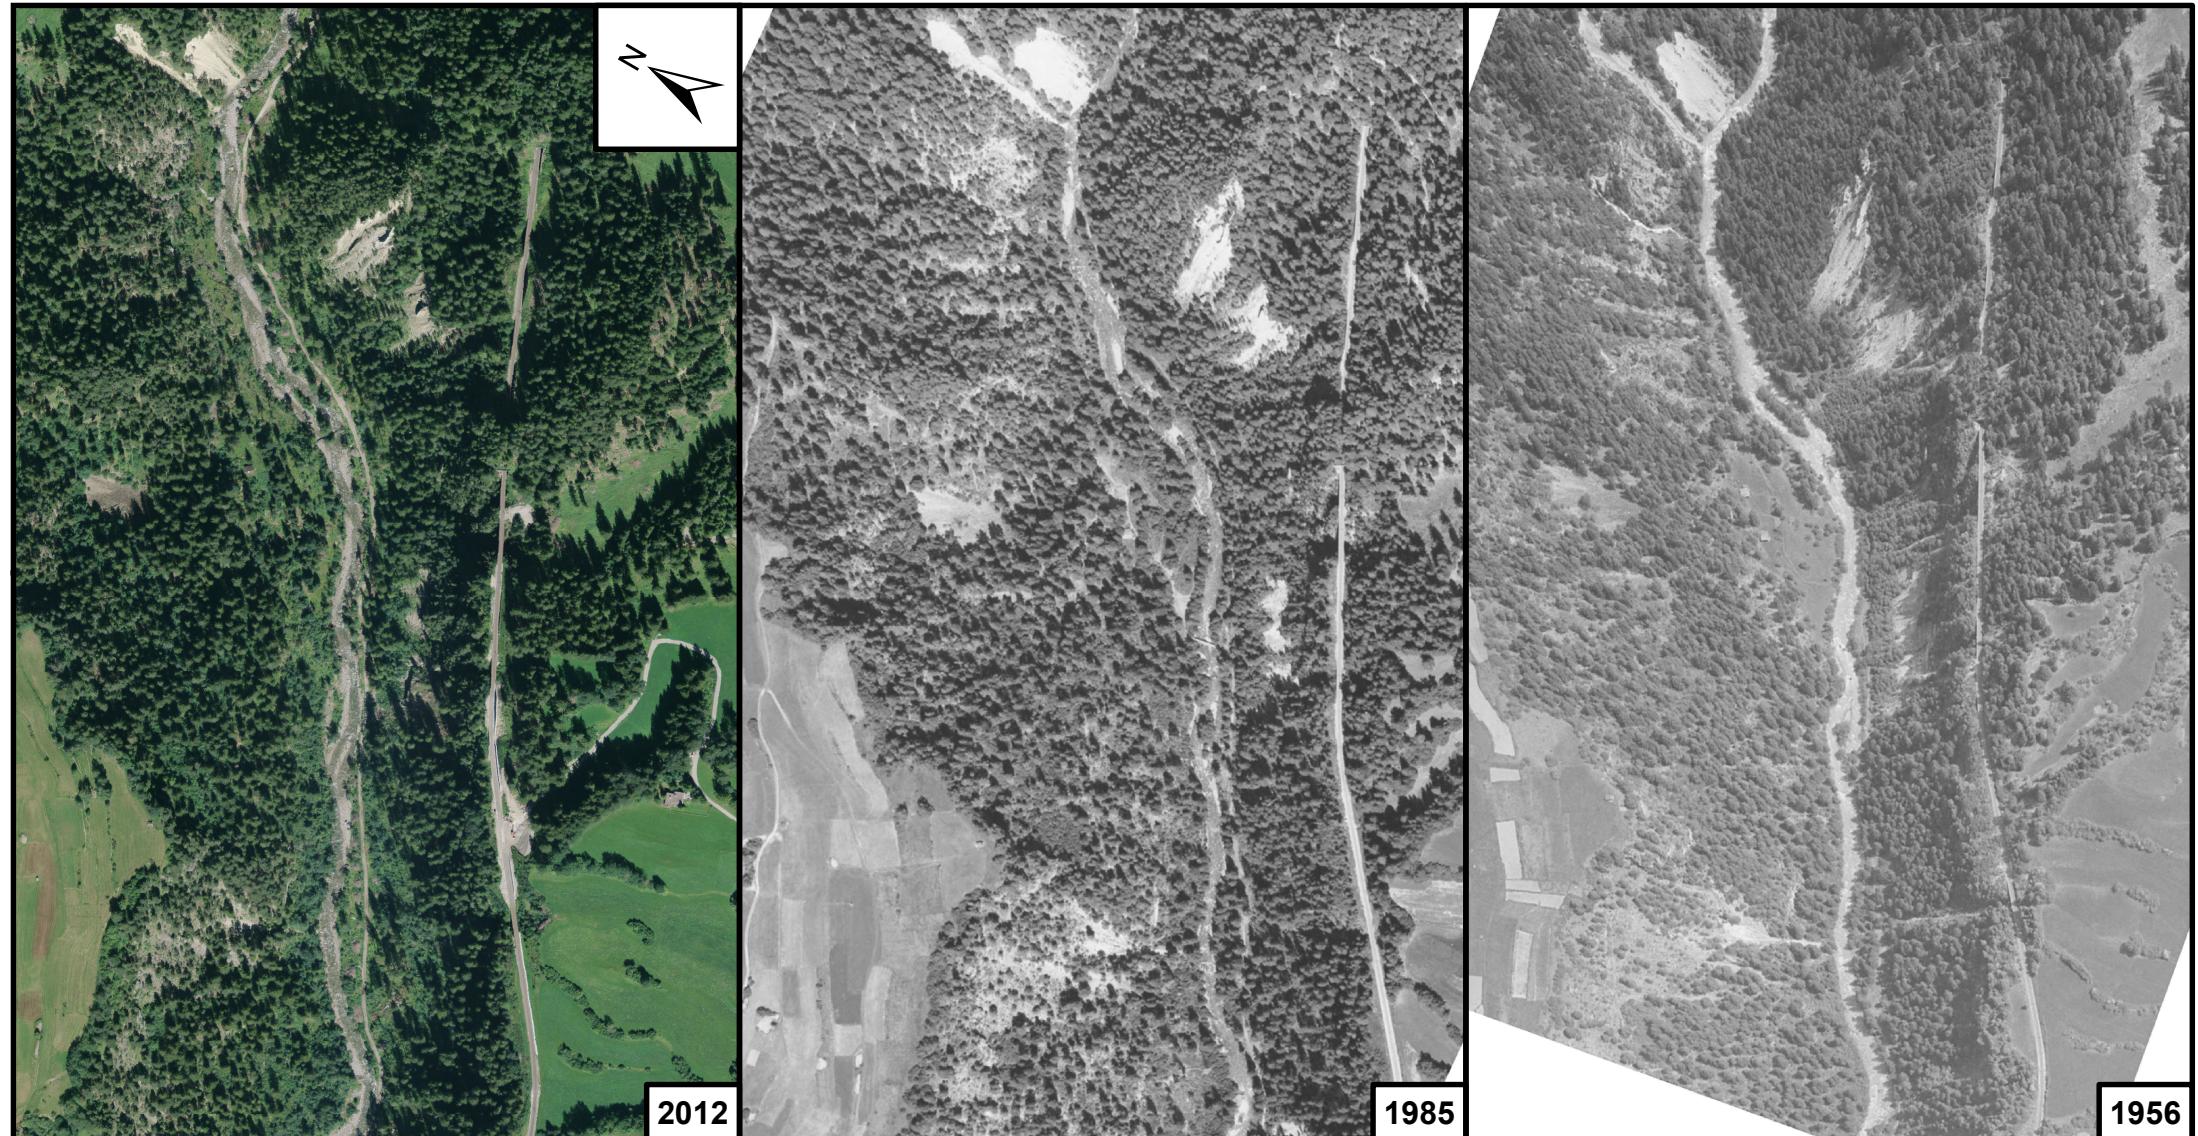
**Morphologische Beurteilung
Landwasser
Abschnitt 03
Unter den Flie
Massstab 1:6'500**

- 1938 bis 1956, kaum Veränderungen erkennbar
- 1956 bis 1985, geringfügige Zunahme der Vegetation
- 1985 bis 2012, Umlagerungen durch Hochwasser 1987, auch eingewachsener Bereiche
- 2012, aufkommende Vegetation in den Randbereichen
- keine Morphologisch relevanten Veränderungen zwischen 1938 und 2012

keine:	<input checked="" type="checkbox"/>
geringe:	<input type="checkbox"/>
mittlere:	<input type="checkbox"/>
starke:	<input type="checkbox"/>
