14 – Madrischer Rhein

Morphologische Beurteilung

Ausgleichsbecken Preda am Madrischer Rhein, 03.06.2008, za

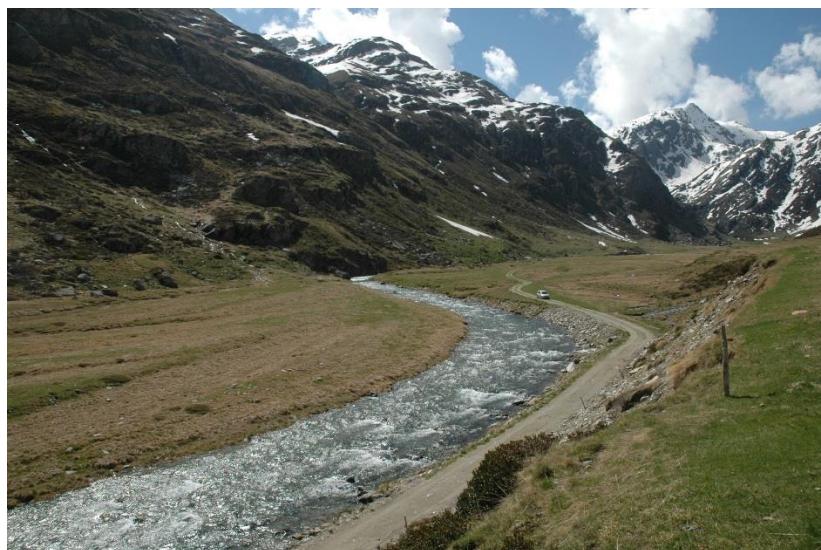
Foto 1

*Madrischer Rhein
oberhalb des Aus-
gleichsbeckens Preda.*

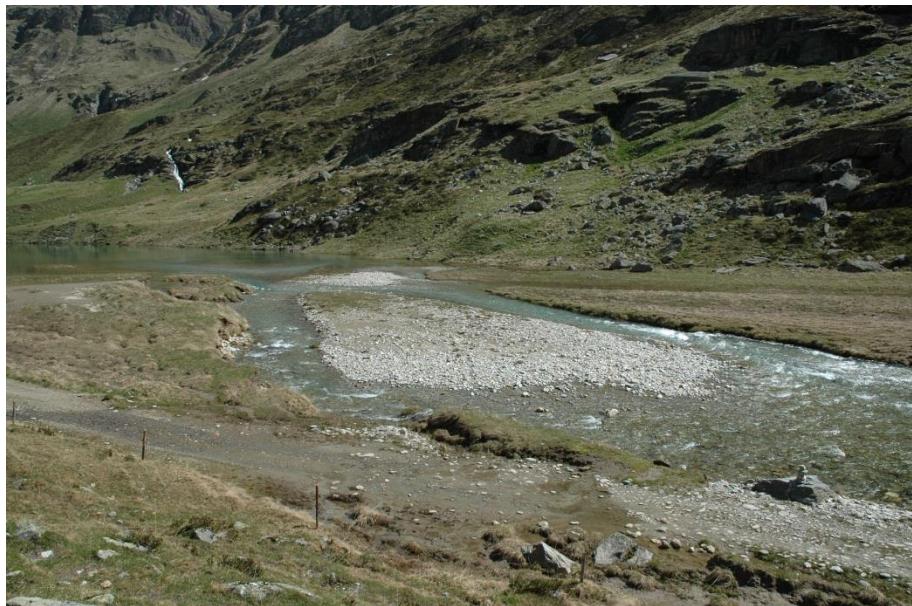
Foto 3

*Steilstrecke unterhalb
des Ausgleichsbeckens
Preda mit sehr grobem
Sohlenmaterial.*

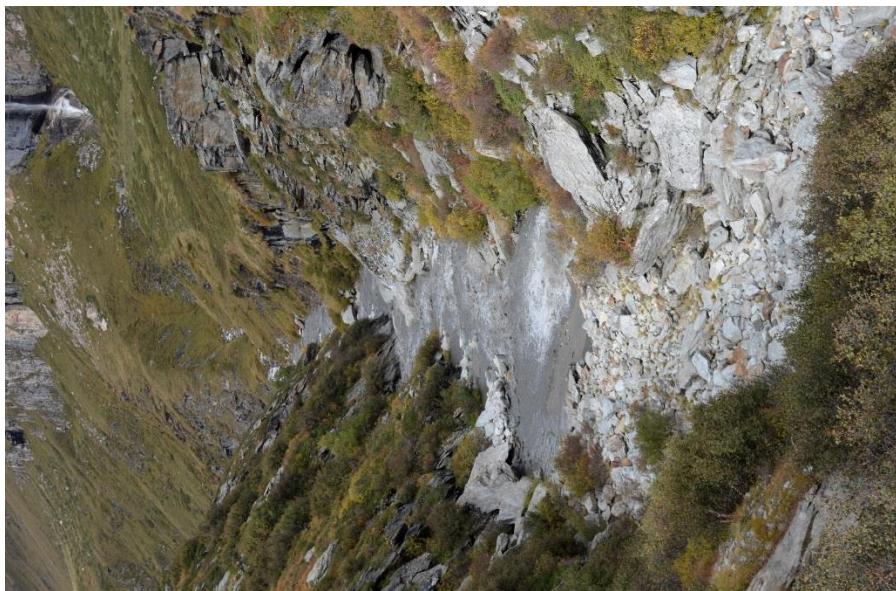
Foto 4

*Flacherer Abschnitt bei
der Alp Bles mit mehr-
heitlich grobblockiger
Sohlenstruktur.*

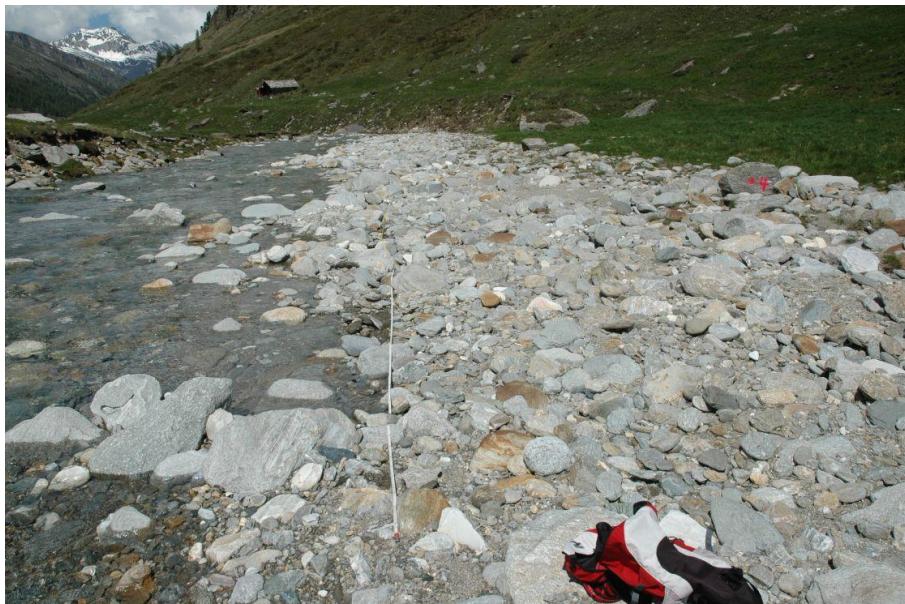
Foto 5

Flachstrecke bei der Merlahütta mit eher grobblockiger Sohlenstruktur mit eingelagerten Kiesfraktionen.

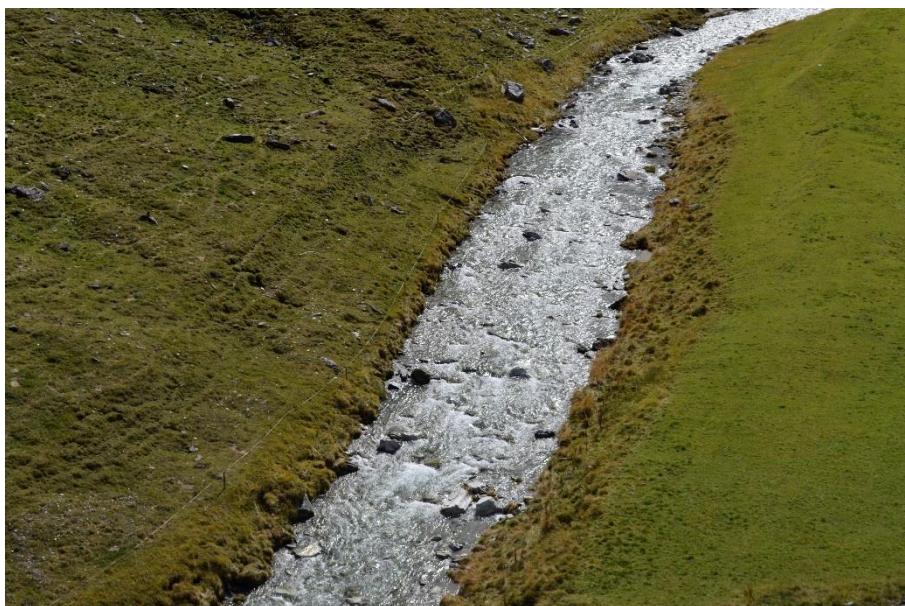
Foto 6

Madrischer Rhein bei Ramsa mit strukturierter Sohle (grosse Blöcke).

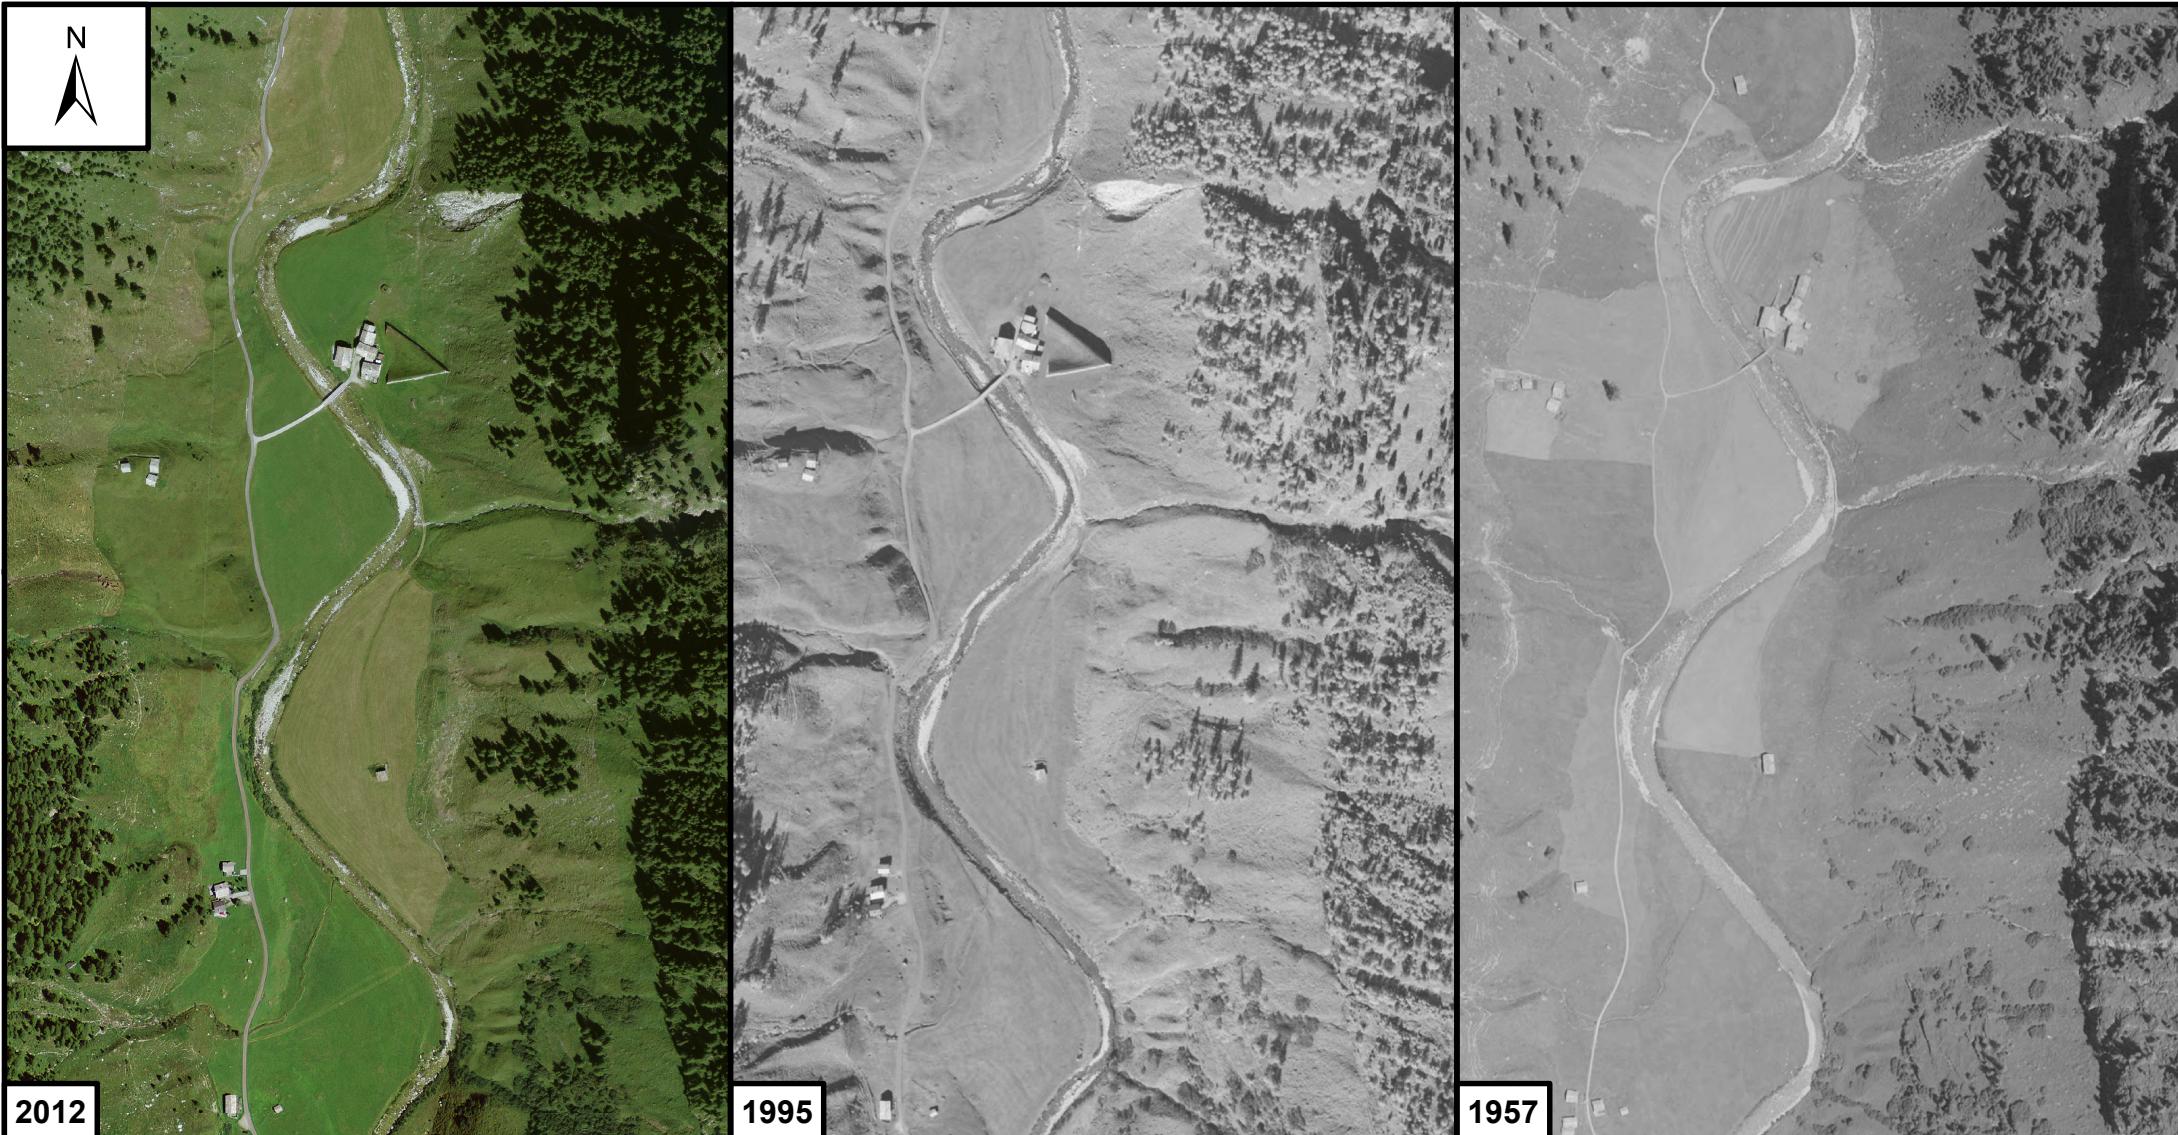
**Morphologische Beurteilung
Madrischer Rhein
Abschnitt 01
Ramsa
Massstab 1:6'500**

- 1957 bis 2012, kaum Veränderungen erkennbar

Die Morphologie in diesem Abschnitt hat sich zwischen 1957 und 2012 nicht verändert. Die Kiesbänke sind bei allen Aufnahmen praktisch identisch. Der Abschnitt ist nur lokal bei der Brücke und rechtsufrig in der Kurvenaussenseite oberhalb der Brücke verbaut.

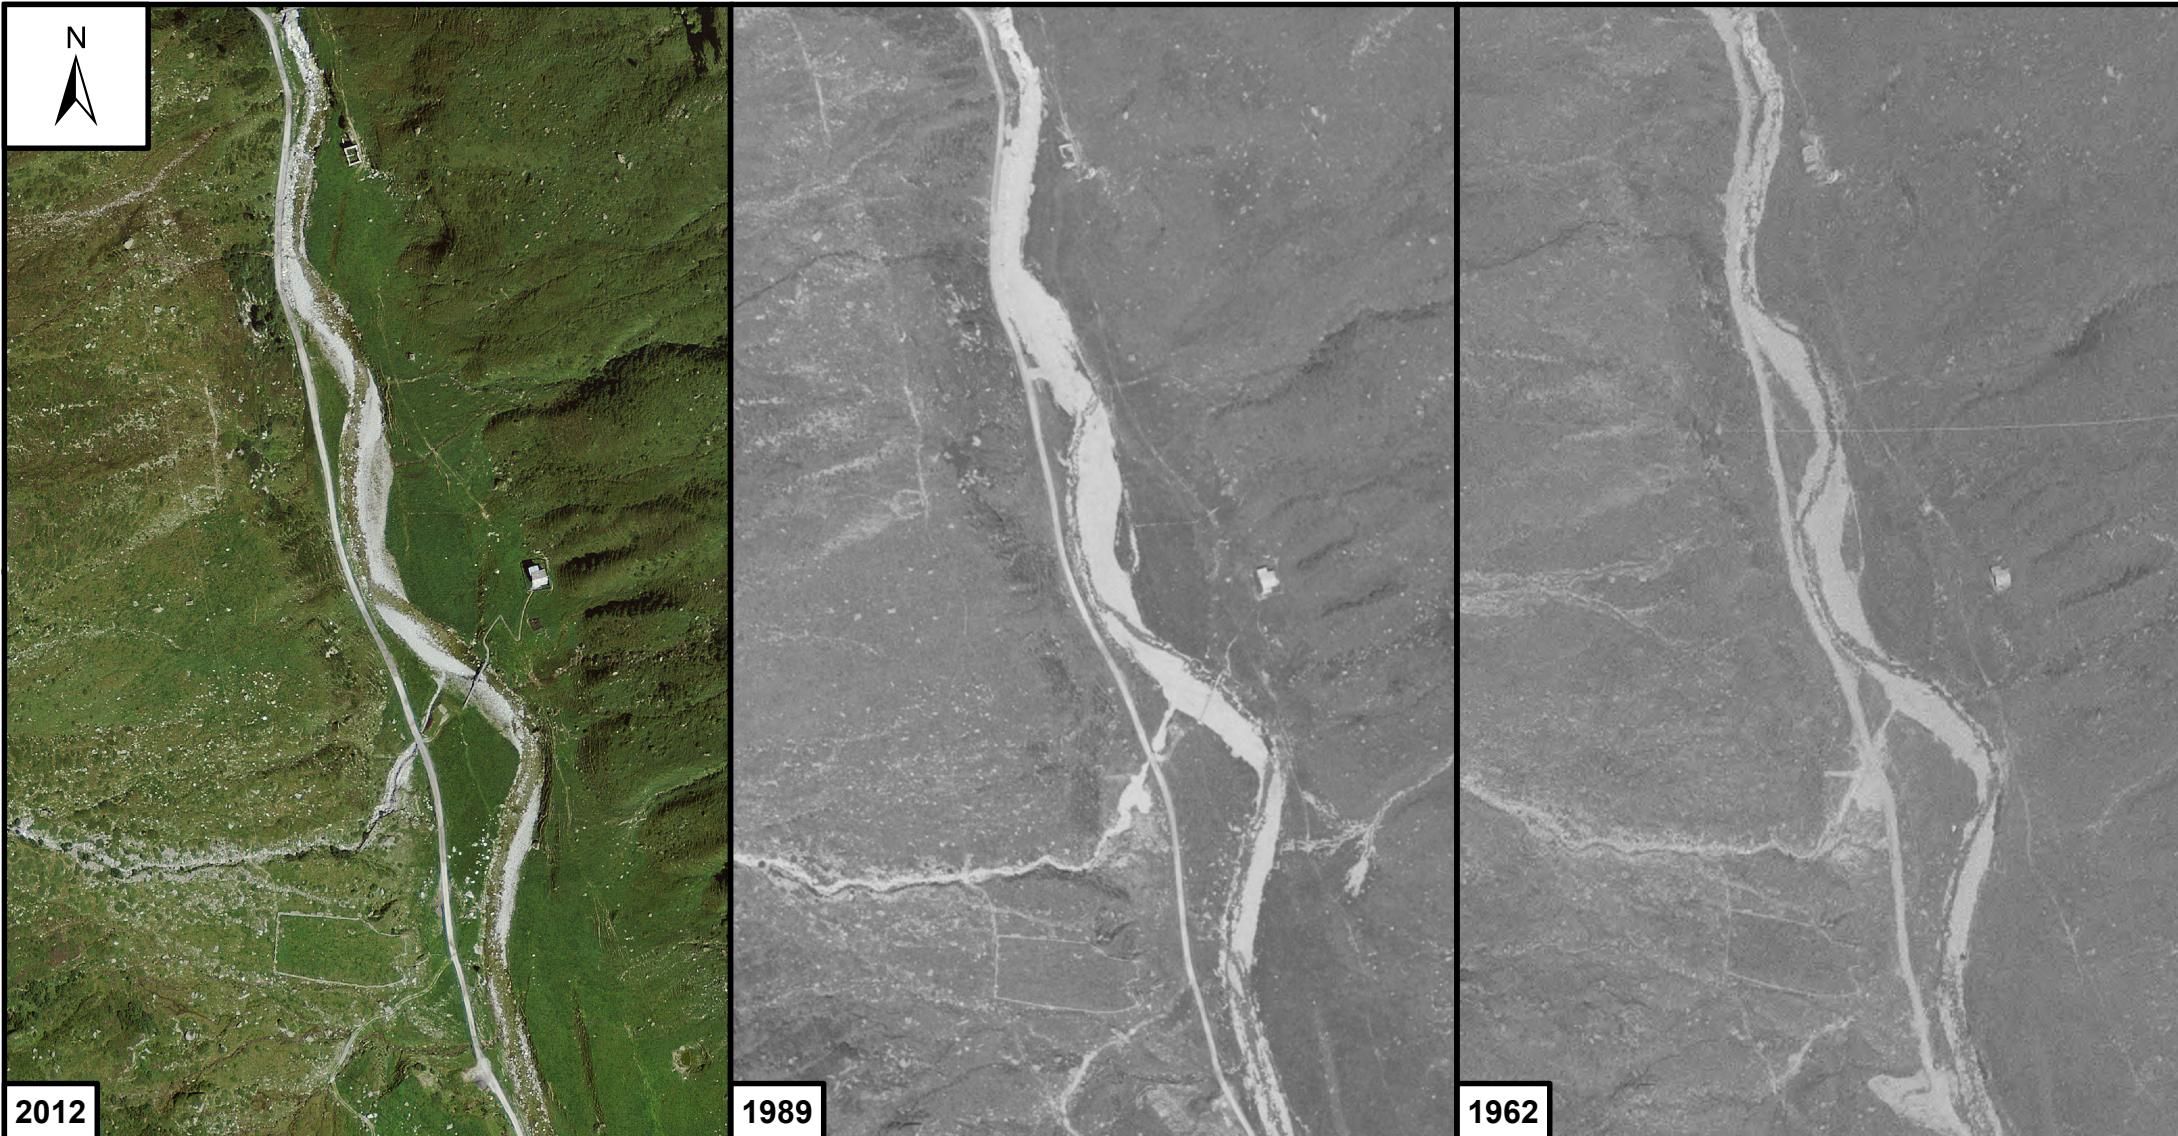
**Morphologische Beurteilung
Madrischer Rhein
Abschnitt 02
Wissa Boda
Massstab 1:5'000**

- 1957 bis 2012, kaum Veränderungen erkennbar

Die Morphologie in diesem Abschnitt hat sich zwischen 1957 und 2012 nicht verändert. Die Kiesbänke sind bei allen Aufnahmen praktisch identisch. Durch das Hochwasser 1988 wurde Geschiebe in den Abschnitt eingetragen. Der Abschnitt ist unverbaut.

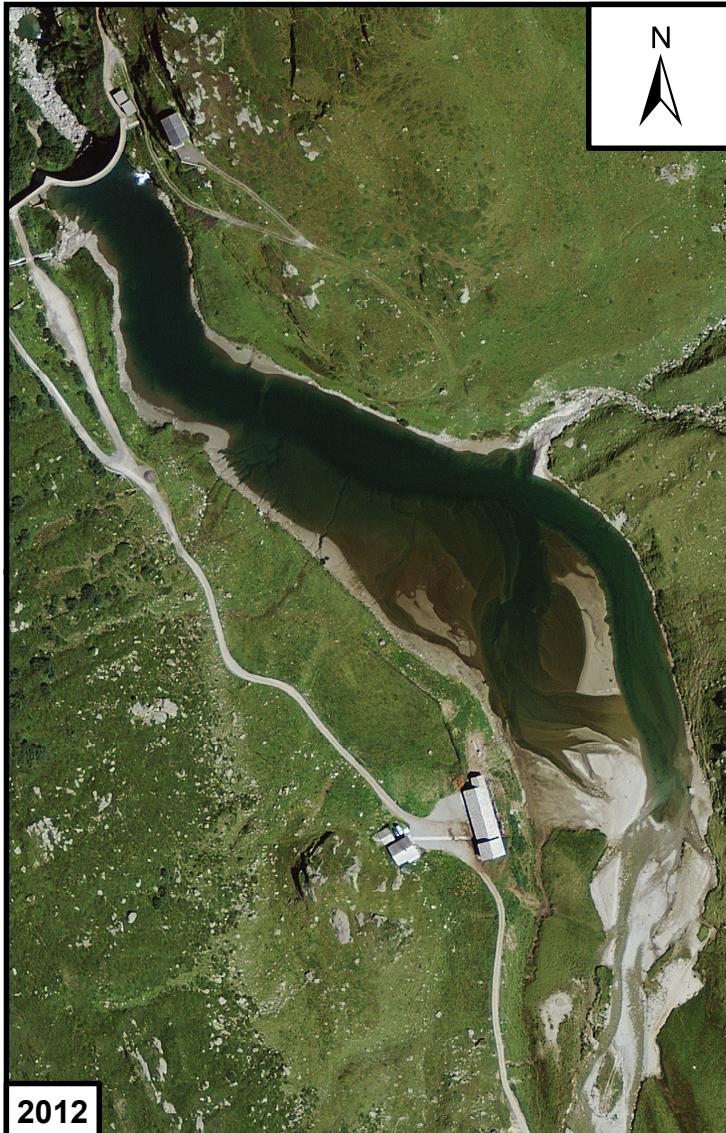
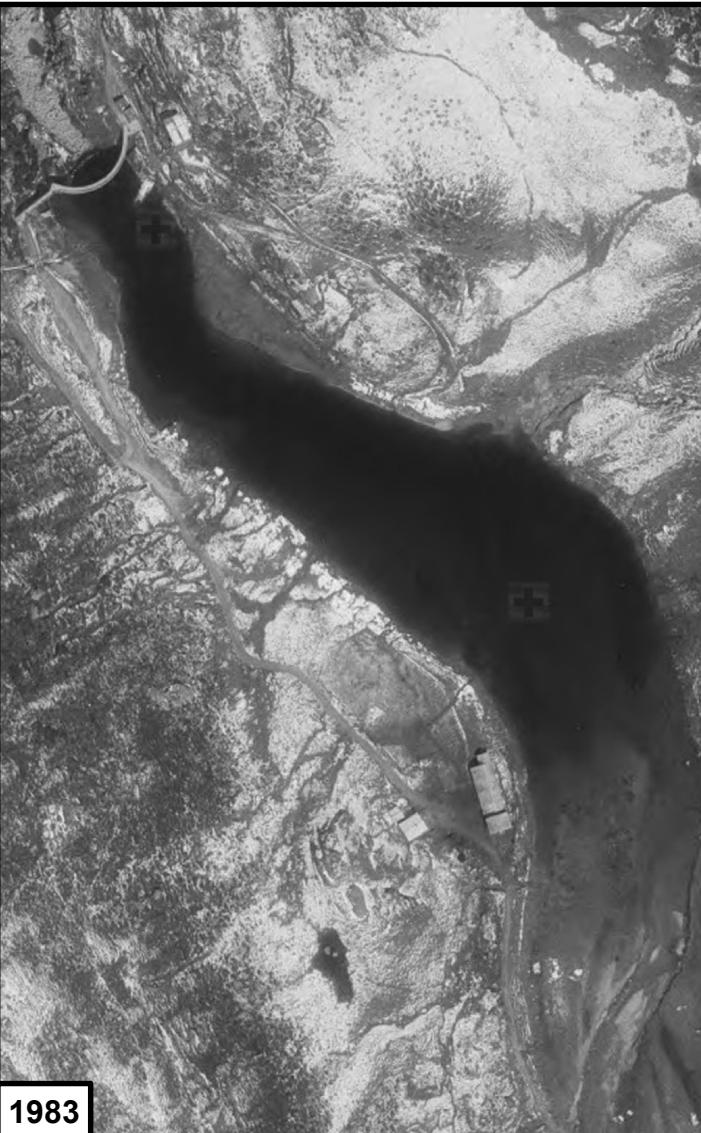
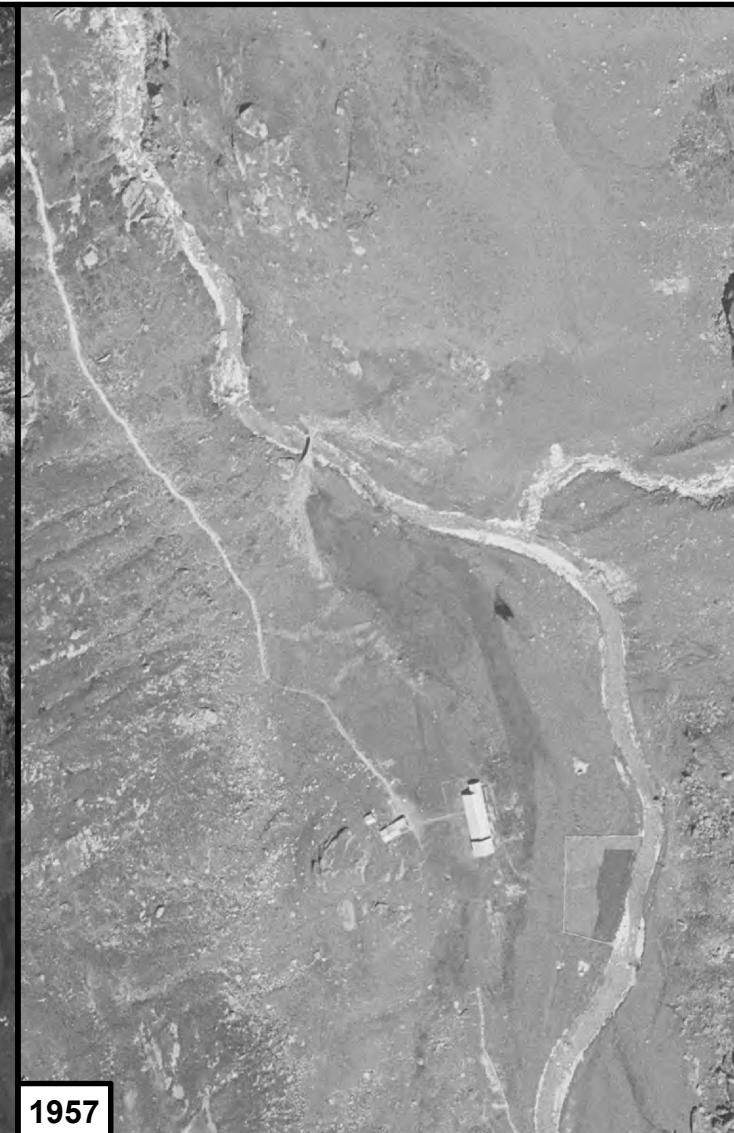
**Morphologische Beurteilung
Madrischer Rhein
Abschnitt 03
Preda
Massstab 1:4'000**

Die Luifaufnahmen beim Ausgleichsbecken Preda zeigen die Veränderungen im Bereich der Stauwurzel infolge der Ablagerungen der Feststoffe.

- 1957 bis 1962, Bau der Wasserfassung Preda, Inbetriebnahme 1961
- 1962 bis 1983, kaum Veränderungen erkennbar, Zunahme der Verlandung in der Stauhaltung
- 1983 bis 1991, Geschiebeeintrag durch Hochwasser 1988, Zunahme der Verlandung, Übersaarung oberhalb
- 1990, Absenkung des Stausee zum Einbau einer Pegelmessung
- 1991 bis 2001, übersaarter Bereich mehrheitlich wieder eingewachsen
- 2001 bis 2012, kaum Veränderungen, weitere Zunahme der Verlandung
- 2012, Entleerung des Stausee Preda (Luftbild 2012 zeigt den Zustand vor der Entleerung)

Als Sanierungsmassnahme steht eine häufigere Spülung des Ausgleichsbeckens Preda zur Diskussion. Spülungen des Ausgleichsbeckens Preda müssen auf die Spülungen der Ausgleichsbecken Ferrera am Ragn da Ferrera und Bärenburg am Hinterrhein abgestimmt werden. Auch muss die Bedeutung des Ausgleichsbeckens Preda als Fischgewässer mitberücksichtigt werden. Die notwendigen Abklärungen werden derzeit gemacht. *Sanierungsmassnahmen*

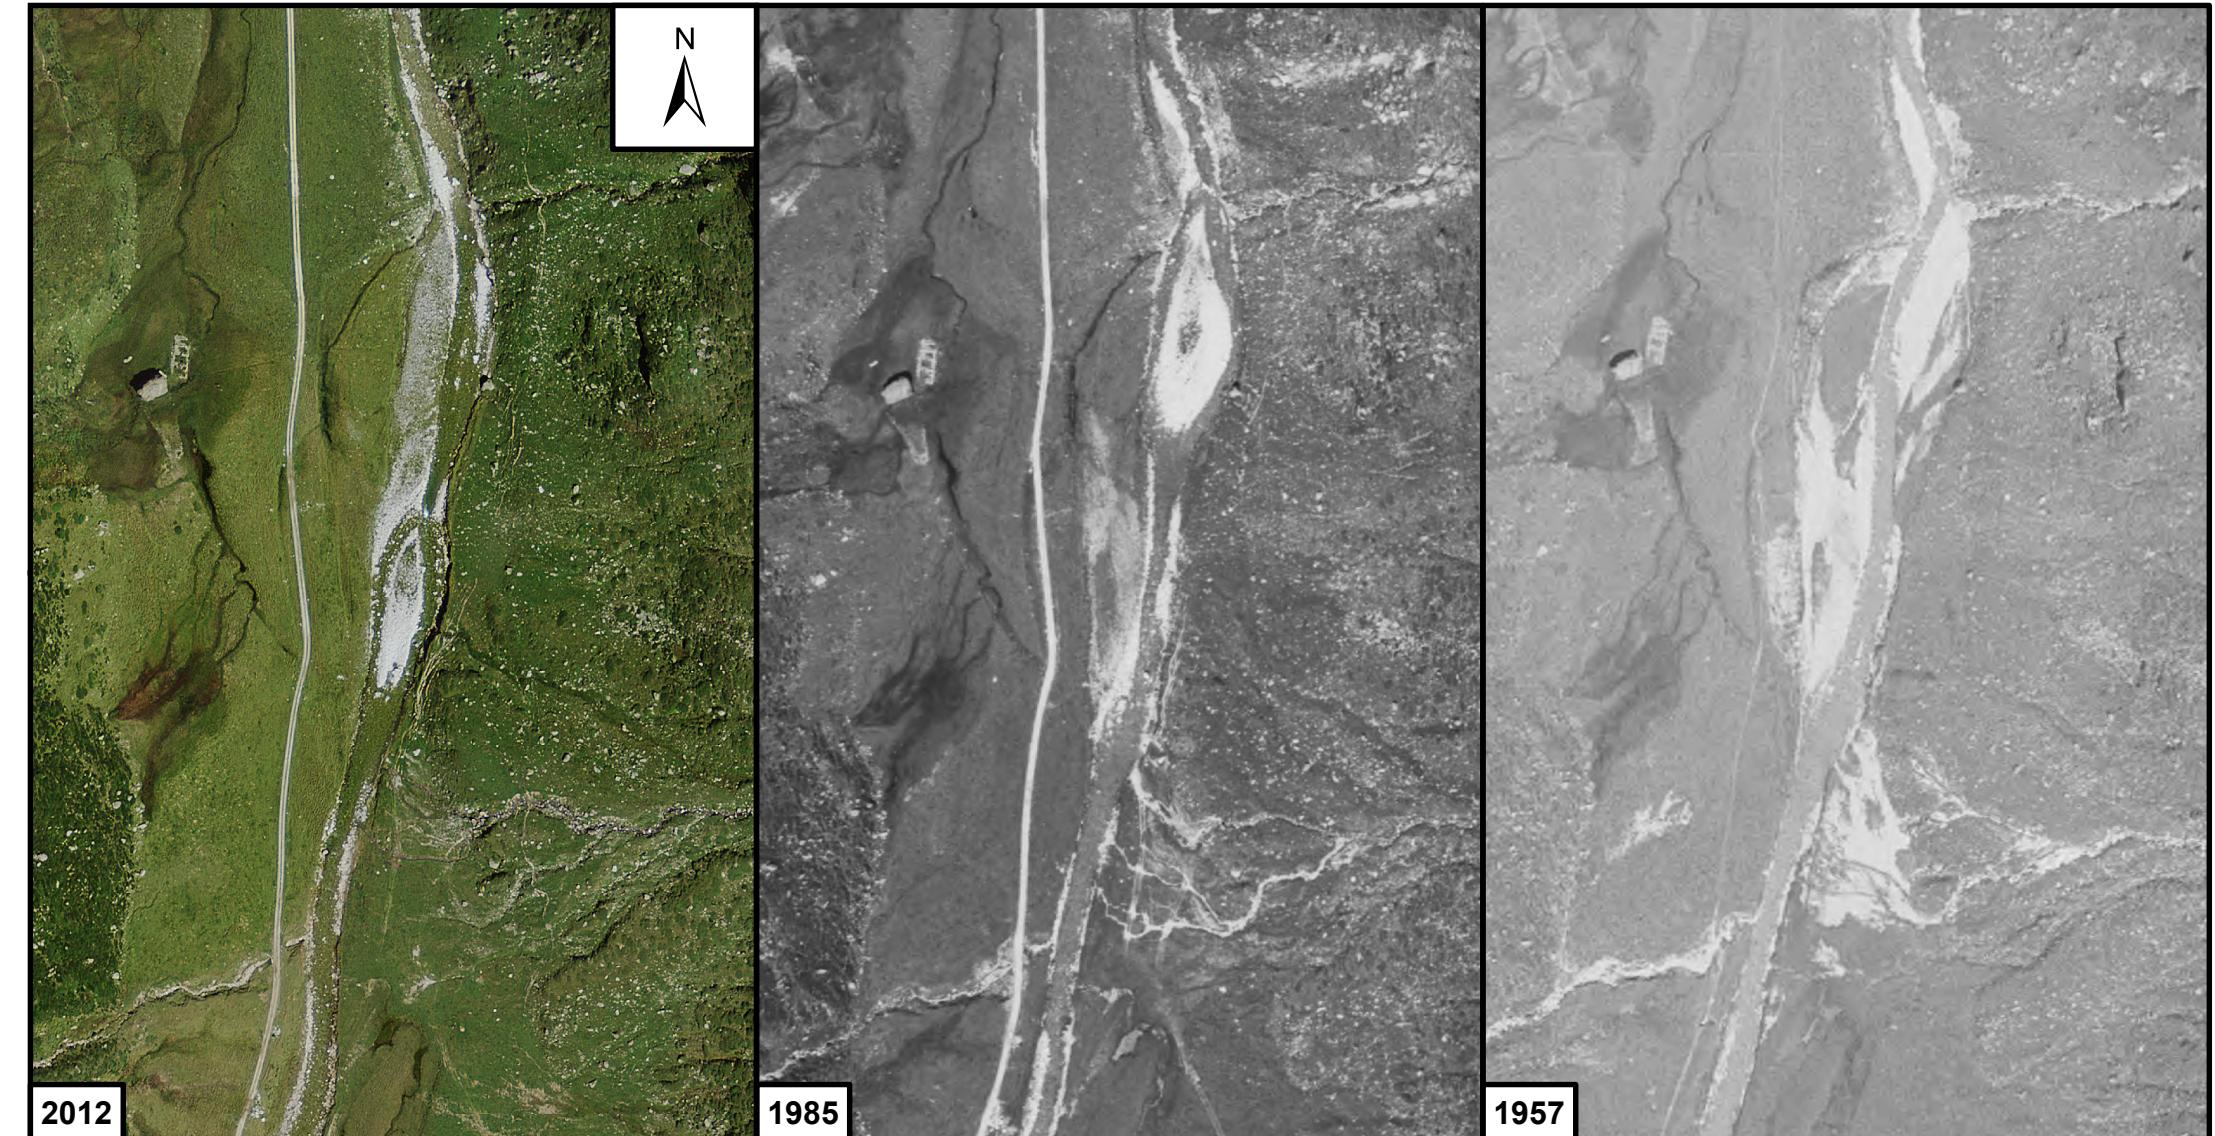
**Morphologische Beurteilung
Madrischer Rhein
Abschnitt 04
Pläu
Massstab 1:3'500**

- 1957 bis 1962, kaum Veränderungen erkennbar
- 1962 bis 1970, Zunahme der Vegetation auf der linksufrigen Bank in Bildmitte
- 1970 bis 1979, kaum Veränderungen erkennbar
- 1979 bis 1985, aufkommende Vegetation auf der Mittelbank
- 1985 bis 1998, Umlagerungen durch Hochwasser 1988, keine Vegetation auf den Kiesbänken
- 1998 bis 2006, kaum Veränderungen erkennbar
- 2006 bis 2012, aufkommende Vegetation in allen Bereichen
