## 22 - Moesa

### Morphologische Beurteilung

# Sanierung Geschiebehaushalt

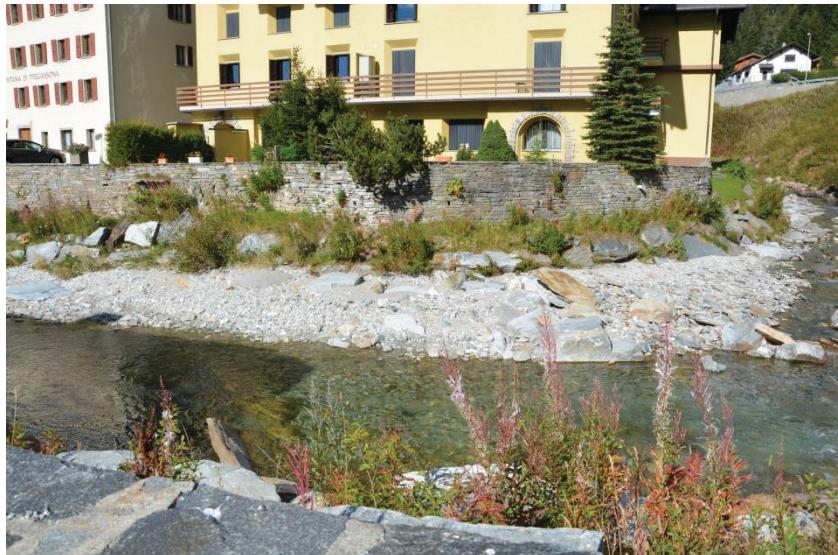
Foto 1

*Moesa in San Bernardino beim Zusammenfluss mit dem Ri de Fontanalba; Kiesbank im Mündungsbereich mit Steinen, Kies- und Sandfraktionen.*

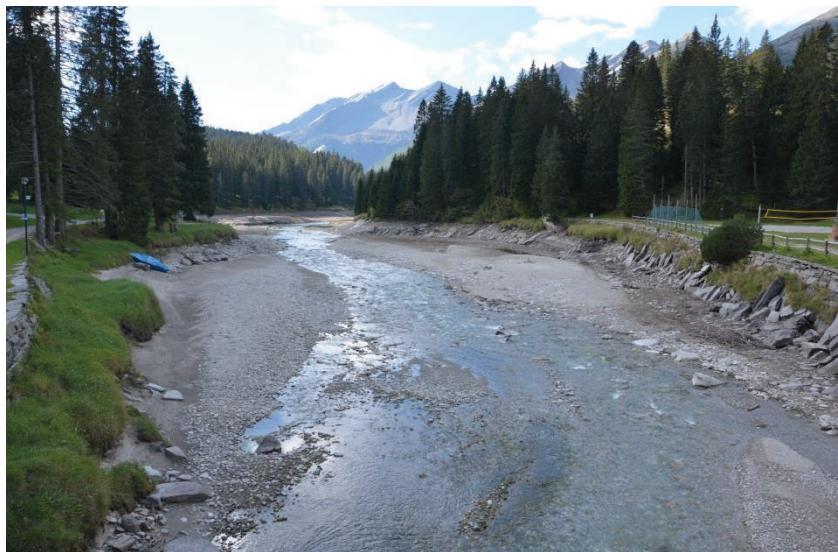
Foto 2

*Kiesbänke im Stauwurzelbereich des teilweise abgesenkten Staausees Isola.*

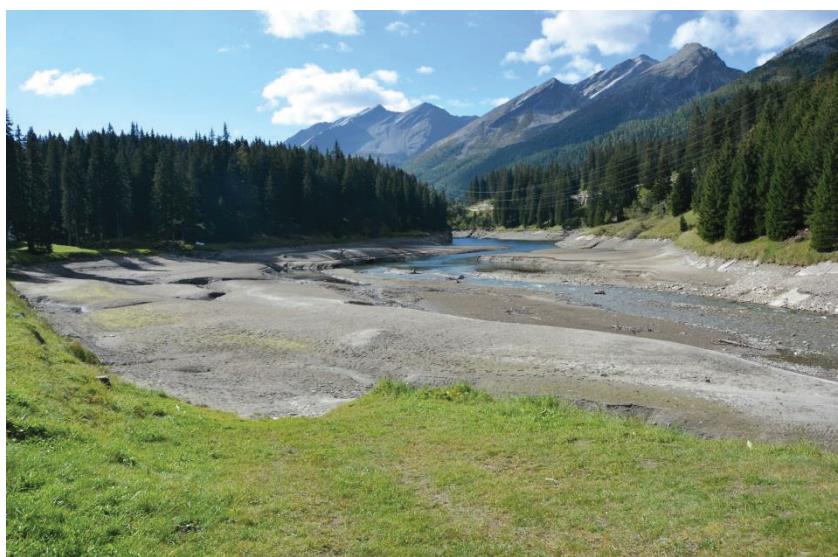
Foto 3

*Sand- und Siltablagerungen im abgesenkten Staausee Isola.*

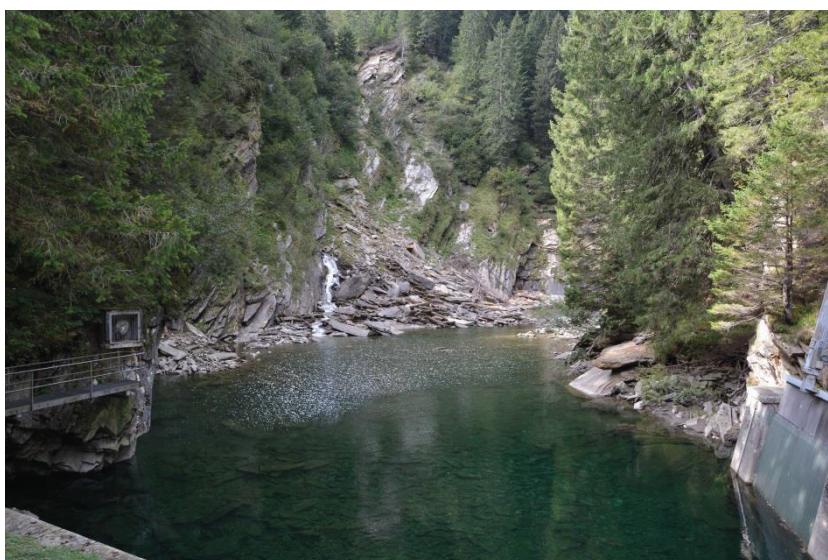
Foto 4

*Staumauer Isola; der See hat ein Volumen von ca. 6.5 Millionen m<sup>3</sup>. Zwischen der Staumauer und der Ebene Pian San Giacomo hat es eine Steilstufe.*

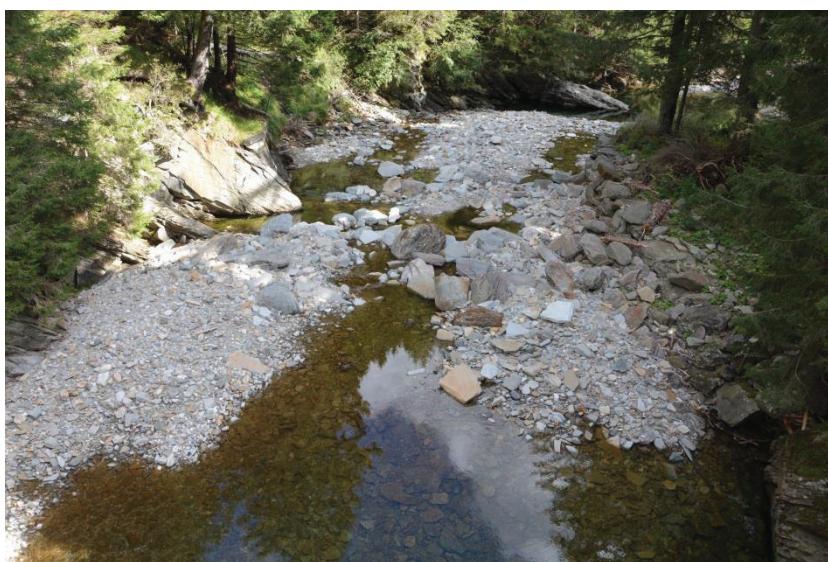
Foto 5

*Wasserfassung an der Moesa am unteren Ende der Steilstufe bei Spina; die Fassung ist spülbar (Schütze).*

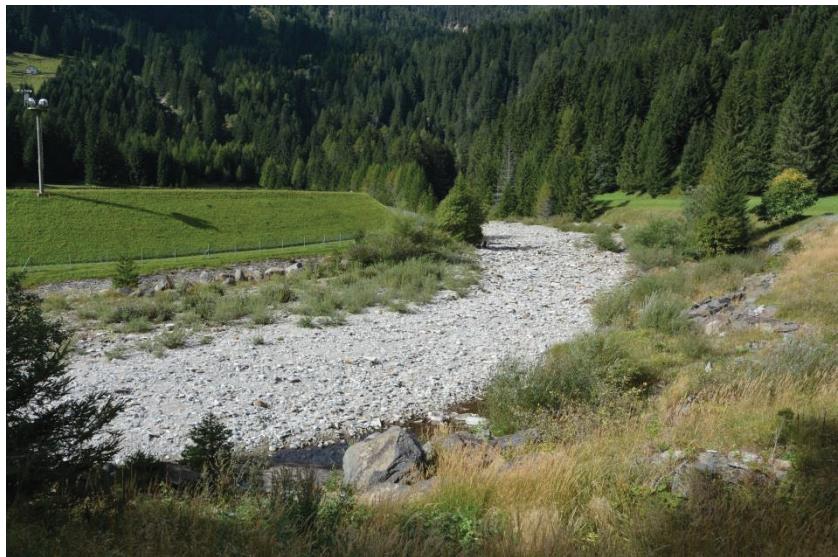
Foto 7

*Oberes Ende der Ebene  
Pian San Giacomo mit  
Ausgleichsbecken Spina  
im Hintergrund.*

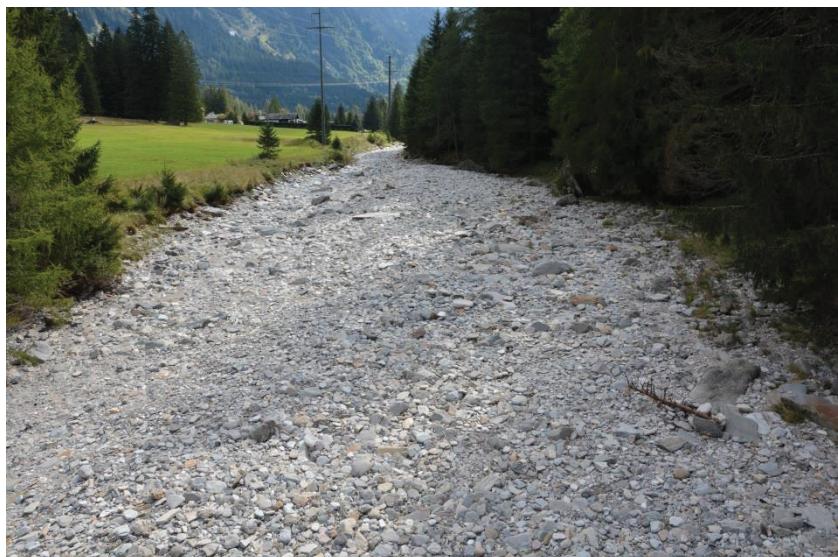
Foto 8

*Abschnitt unterhalb des  
Ausgleichsbeckens; alle  
Fraktionen vorhanden.  
Restwasserstrecke mit  
begrenzter Geschiebe-  
transportkapazität.*

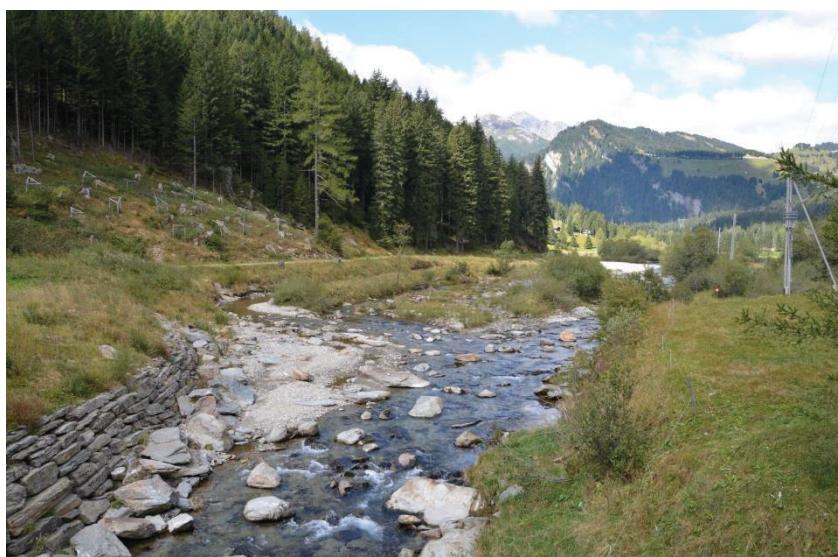
Foto 9

*Unteres Ende der Ebene  
bei Pian San Giacomo;  
dieser Abschnitt wurde  
im Winter 08/09 aufge-  
weitet. Vegetation auf  
den Bänken.*

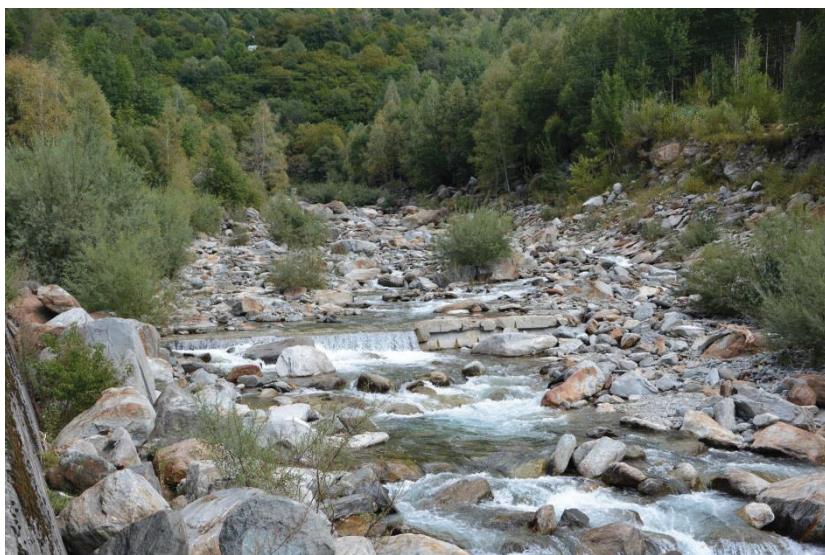
Foto 10

*Beginn der Steilstrecke  
zwischen Pian San  
Giacomo und Cebbia;  
das mobile Geschiebe  
im Bild deutet darauf  
hin, dass auch Kies-  
fraktionen durch die  
Ebene Pian San  
Giacomo transportiert  
werden.*

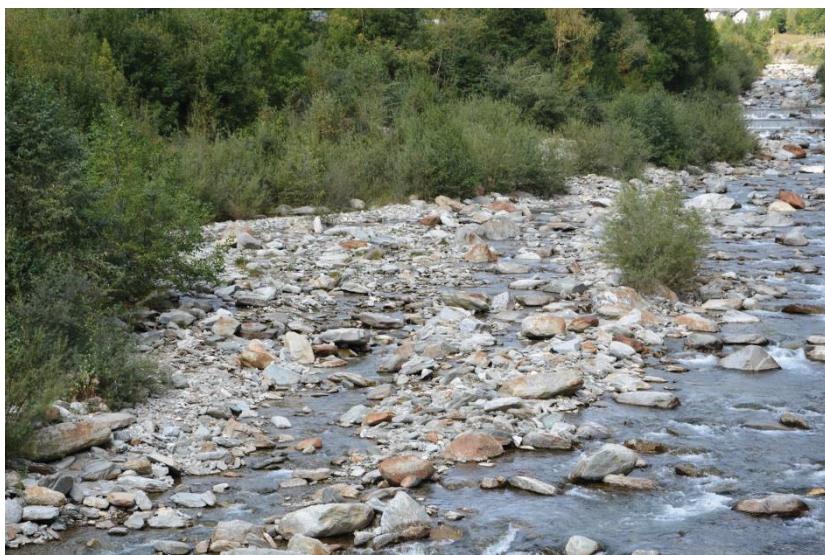
Foto 11

*Verbauter Abschnitt bei  
Cebbia oberhalb von  
Mesocco mit grob-  
blockiger Sohle; in den  
Randbereichen und in  
strömungsberuhigten  
Zonen hat es vereinzelt  
Ablagerungen von Kies  
und Sand.*

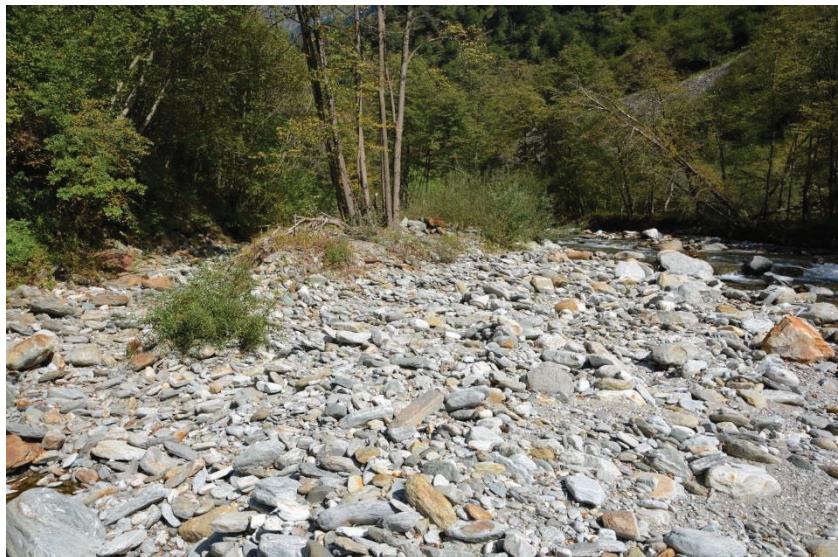
Foto 13

Flachstrecke oberhalb  
der Einmündung des Ri-  
de Verbi mit einge-  
wachsener Mittelbank;  
aktive Seitenerosion am  
linken Ufer (rechts im  
Bild), mehrheitlich  
grobes Material, in strö-  
mungsberuhigten Zonen  
auch Ablagerungen von  
Kies und Sand.

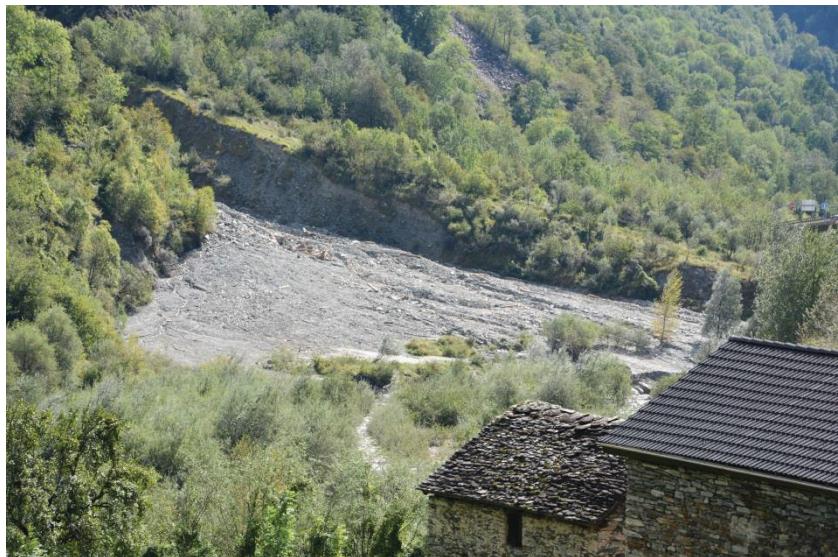
Foto 14

Wildbachkegel des Val  
Bregn, sehr aktive  
Runse, Kiesentnahmen  
teilweise bei Aufstau der  
Moesa infolge von  
Murgängen notwendig.

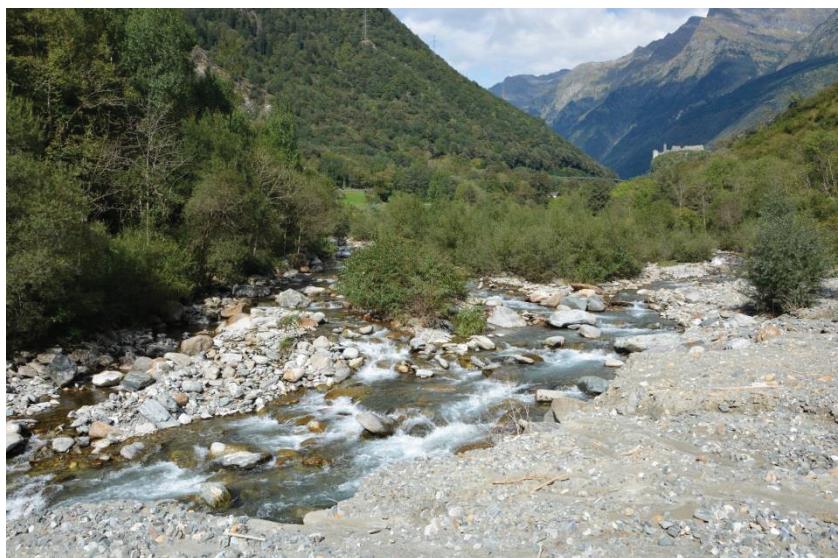
Foto 15

Moesa im Bereich des  
Wildbachkegels des Val  
Bregn; die Murgang-  
einträge werden durch  
die Moesa sukzessive  
erodiert. Eingewachsene  
Kiesbänke bei einer  
Bettbreite von bis zu  
80 m, alle Fraktionen  
vorhanden.

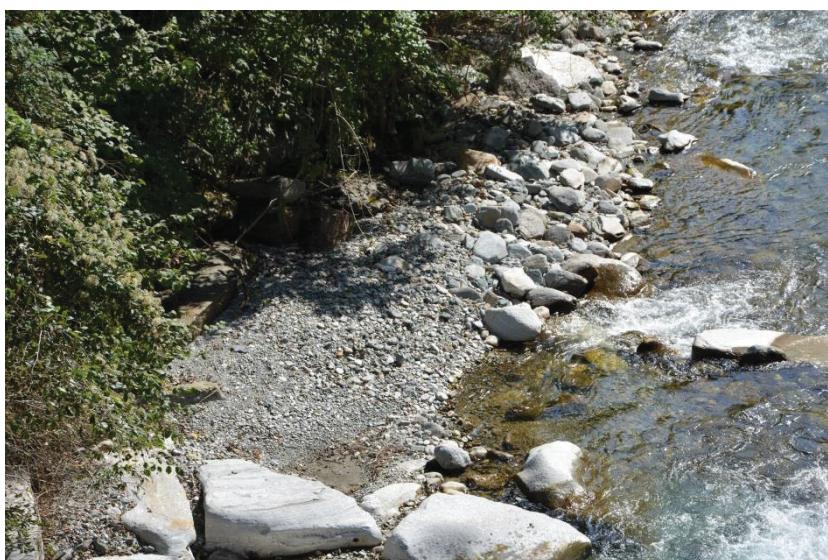
Foto 16

*Moesa unterhalb von  
Soazza mit teilweise  
eingewachsenen Kies-  
bänken.*

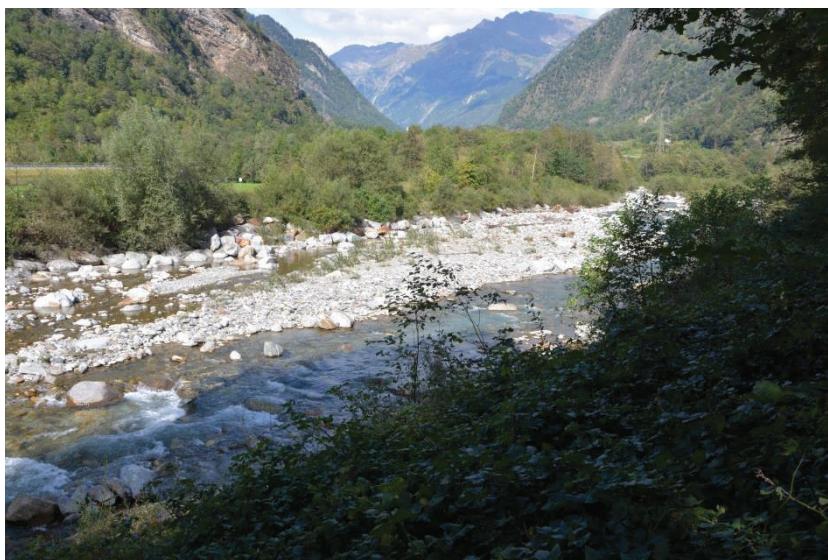
Foto 17

*Beginn der Kanalstrecke  
unterhalb von Soazza;  
wegen der Einengung  
hat es nur in strömungs-  
beruhigten Zonen  
Kiesablagerungen.*

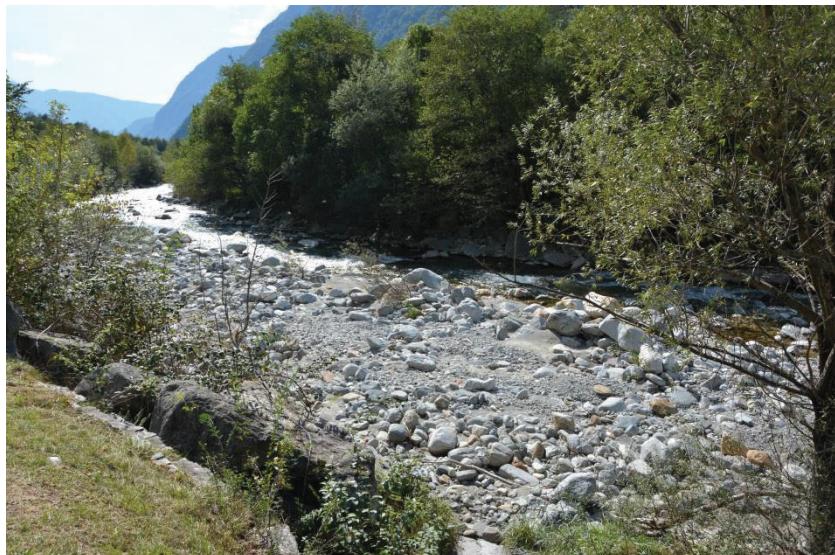
Foto 19

*Abschnitt oberhalb der  
Wasserrückgabe des  
Kraftwerks Soazza;  
Bank in der Kurvenaus-  
senseite aus Steinen mit  
eingelagertem Kies und  
Sand ohne Vegetation.*

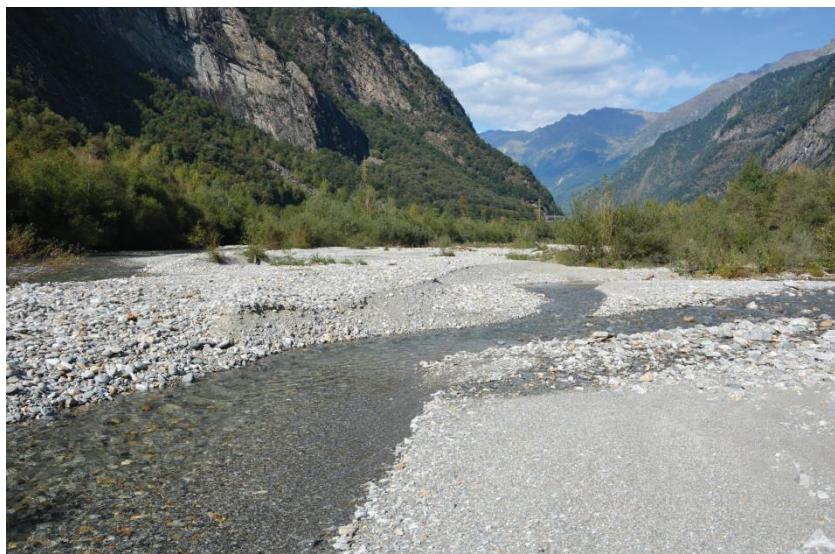
Foto 20

*Breiter, verzweigter  
Abschnitt oberhalb  
Cabbio; Kiesentnah-  
mestelle bis 1992, Bett-  
breite von bis zu 120 m  
führt zu mächtigen Kies-  
bänken, alle Fraktionen  
vorhanden, Geschiebe  
wird durch den ehe-  
maligen Entnah-  
mefeld transpor-  
tiert.*

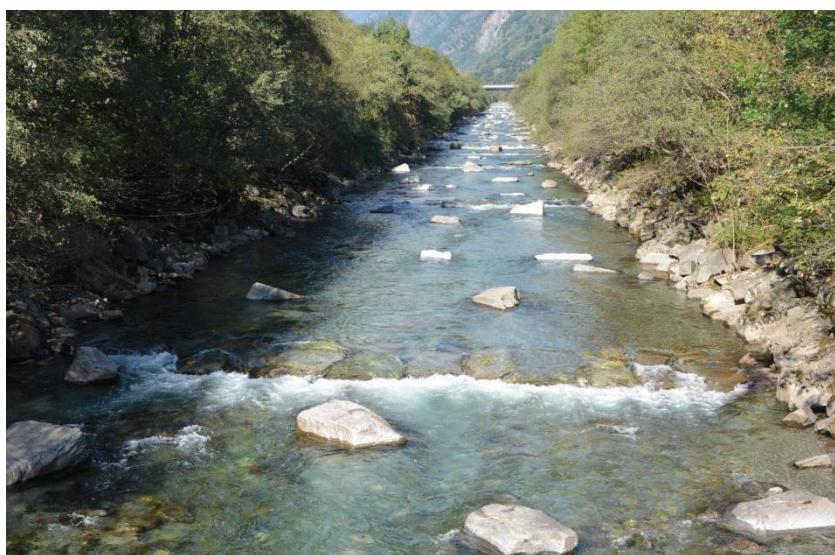
Foto 21

*Kanalisierter Abschnitt  
im Bereich Lostallo;  
aufgrund der geringen  
Breite und hohen  
hydraulischen Belastung  
kaum Kiesfraktionen im  
Sohlbereich.*

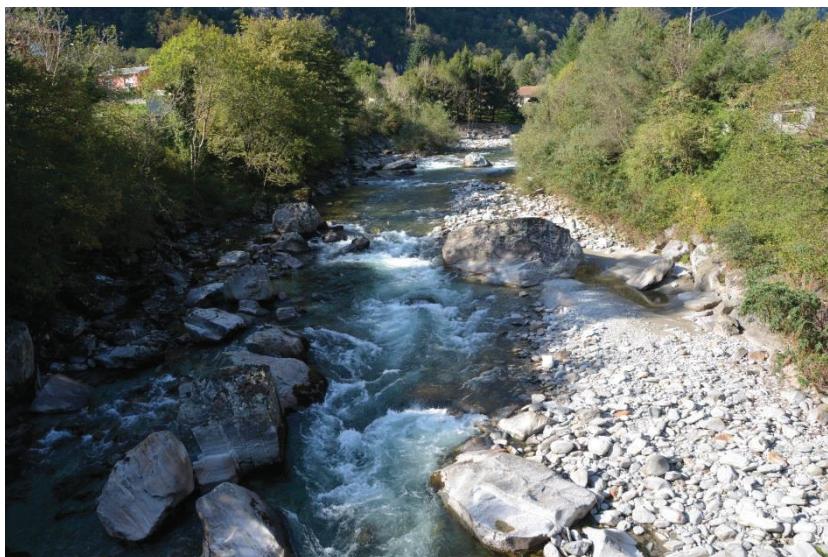
Foto 22

*Aufweitung bei Dosseda (1996); Kiesbänke sind teilweise eingewachsen.*

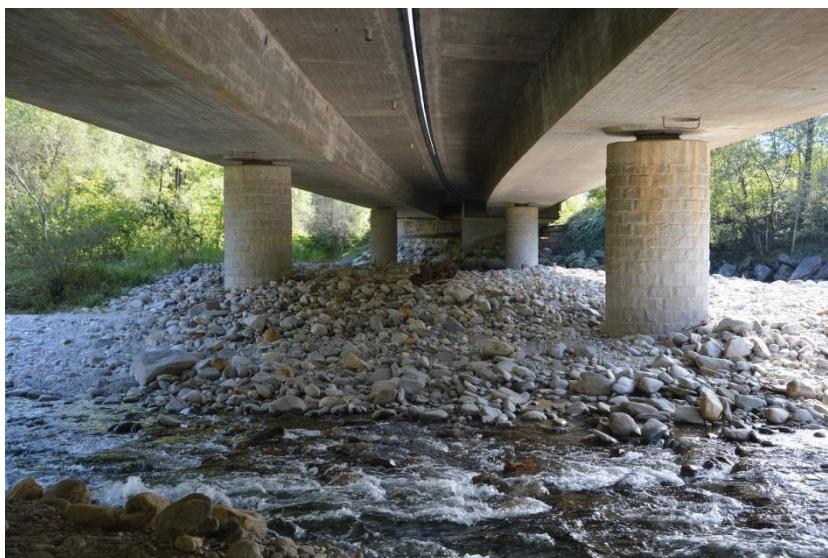
Foto 23

*Steilstrecke bei Norantola; wegen des Gefälles und der geringen Breite hat es nur in strömungsberuhigten Zonen Kiesfraktionen.*

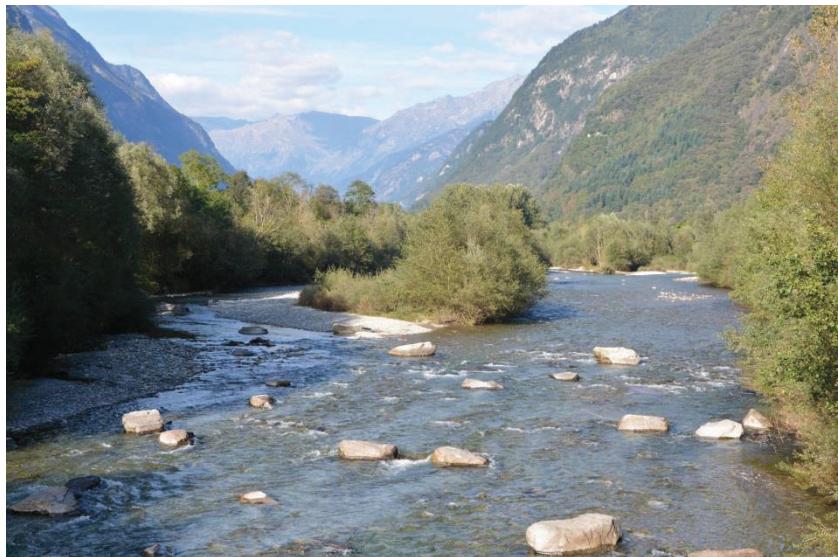
Foto 25

*Aufweitung Pascoletto  
(2000) oberhalb von  
Grono; die relativ fein-  
körnigen Bänke sind  
mehrheitlich eingewachsen.*

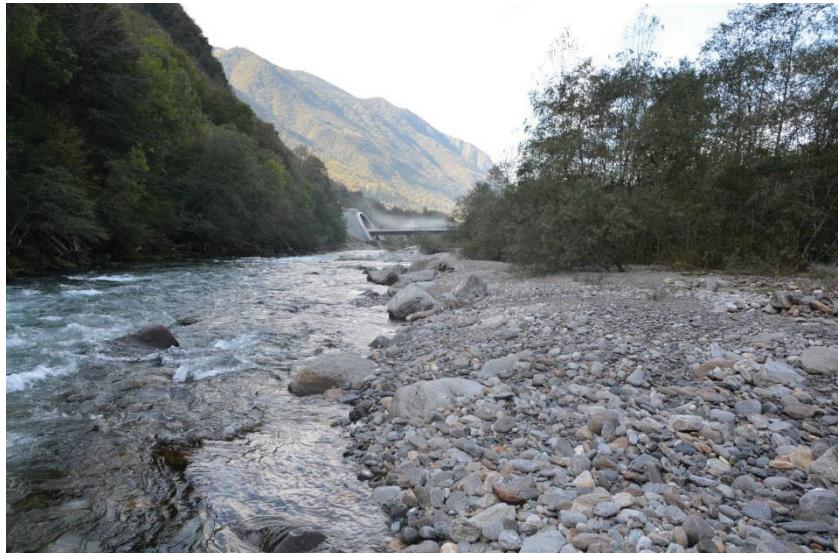
Foto 26

*Der Mündungsbereich  
der Calancasca bei  
Grono ist teilweise  
eingewachsen; alle  
Fraktionen vorhanden.*

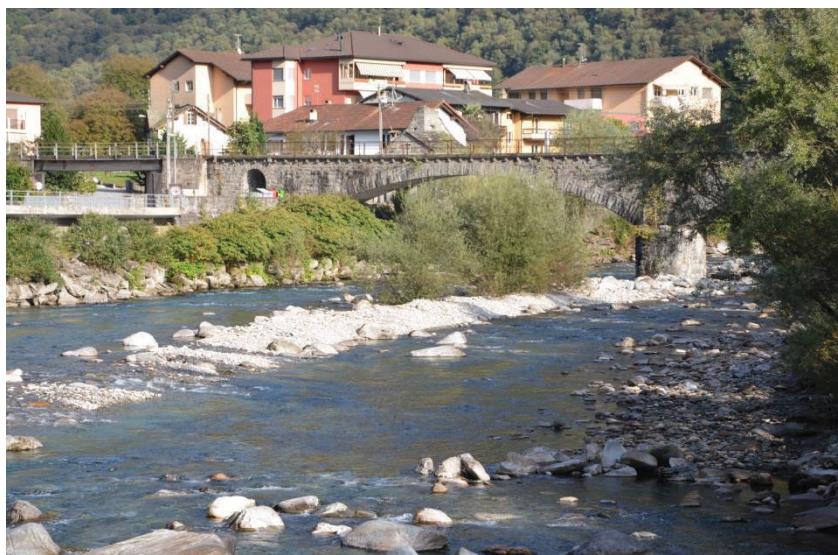
Foto 27

*Abschnitt bei Roveredo  
mit Mittelbank im Strömungsschatten des  
Brückenpfeilers; Bank besteht hauptsächlich  
aus Kiesfraktionen.*

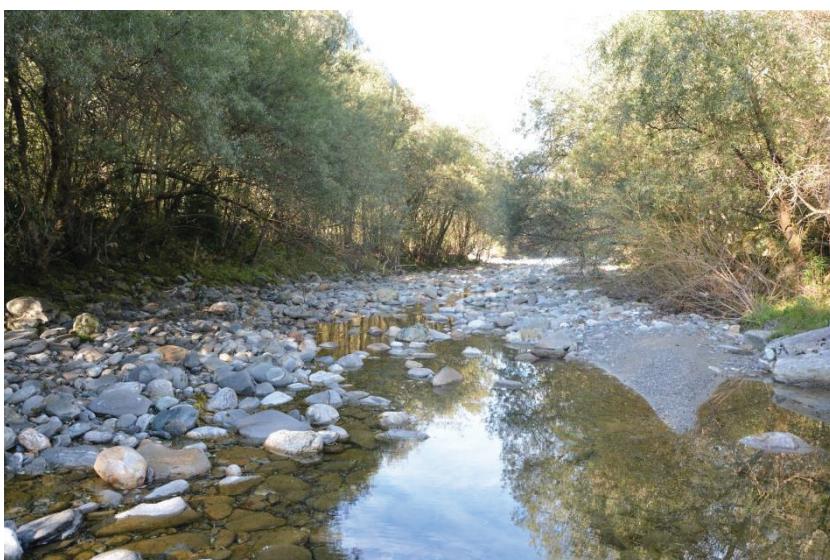
Foto 28

*Abschnitt unterhalb  
Roveredo mit Wasser-  
rückgabe des Kraftwerks  
Sassello (rechts im Bild).*

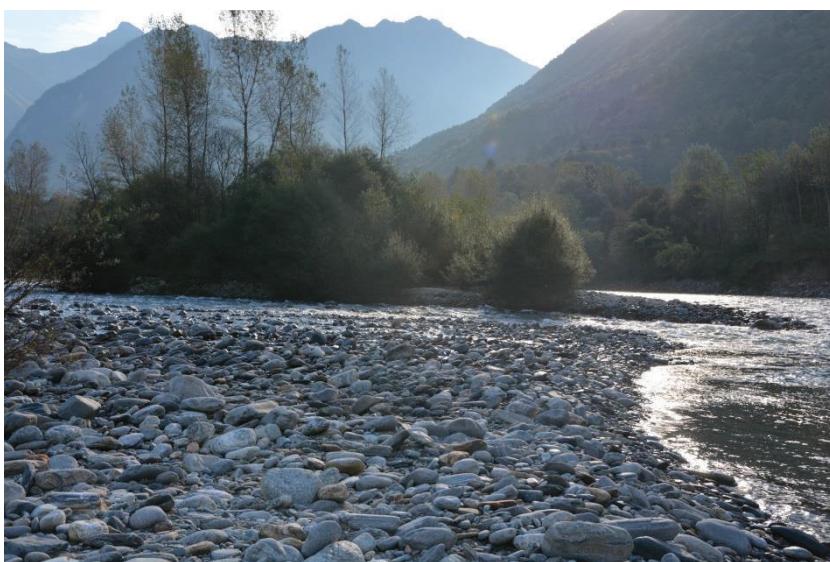
Foto 29

*Seitenarm der Moesa im  
Gebiet Pascol Grand mit  
eingewachsener Mittel-  
bank (links im Bild);  
Sohle im Altarm mehr-  
heitlich grobblockig,  
Kies- und Sandfrak-  
tionen in strömungs-  
beruhigten Zonen.*

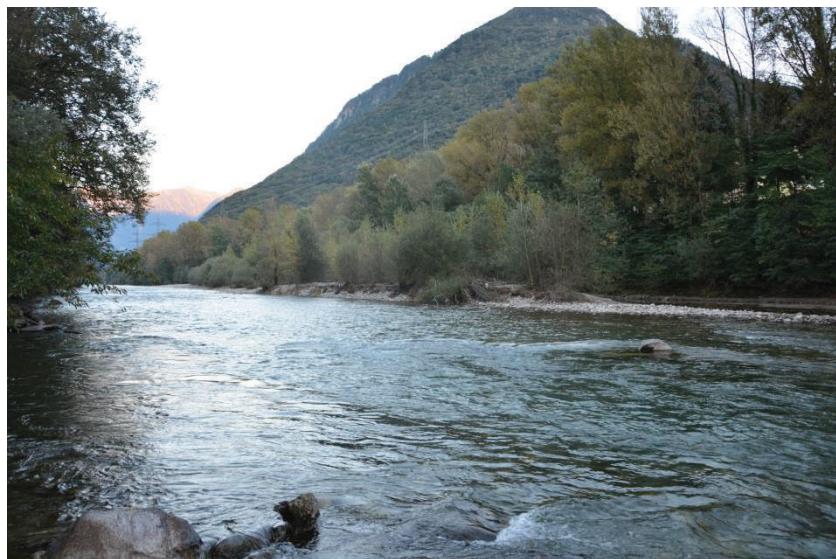
Foto 31

*Abschnitt oberhalb  
Bellinzona, langgezo-  
gene Mittelbank mit  
Vegetation, Seiten-  
erosion auf der linken  
Seite der Bank.*

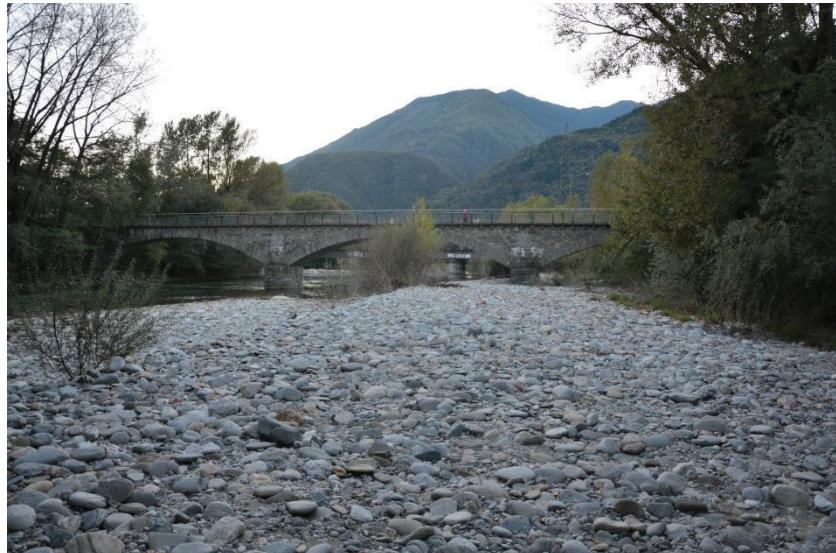
Foto 32

*Grosse Kiesbank auf der  
rechten Flusseite kurz  
vor der Einmündung in  
den Ticino, alle Frak-  
tionen vorhanden.*

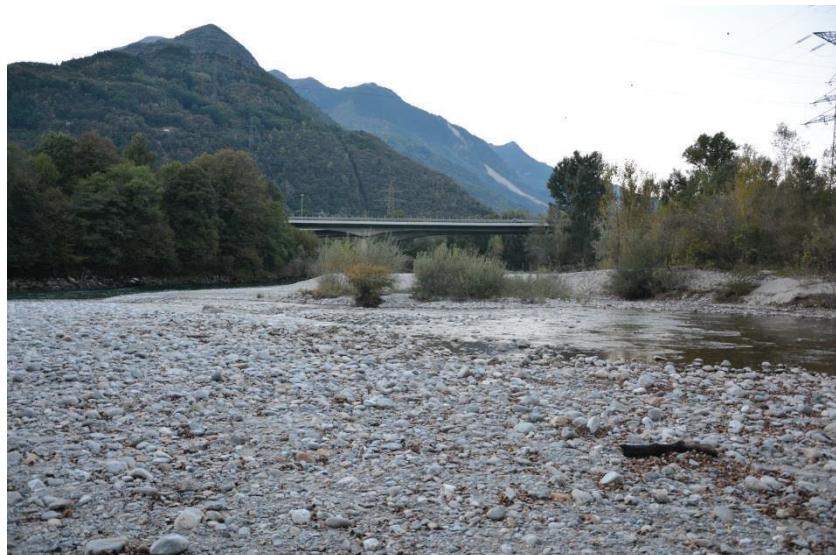
Foto 33

*Mündungsbereich der  
Moesa in den Ticino;  
Kiesbänke teilweise  
leicht eingewachsen,  
alle Fraktionen  
vorhanden.*
