Unwetter Misox 2024

Kantonale Ereignisanalyse

Ereignisanalyse

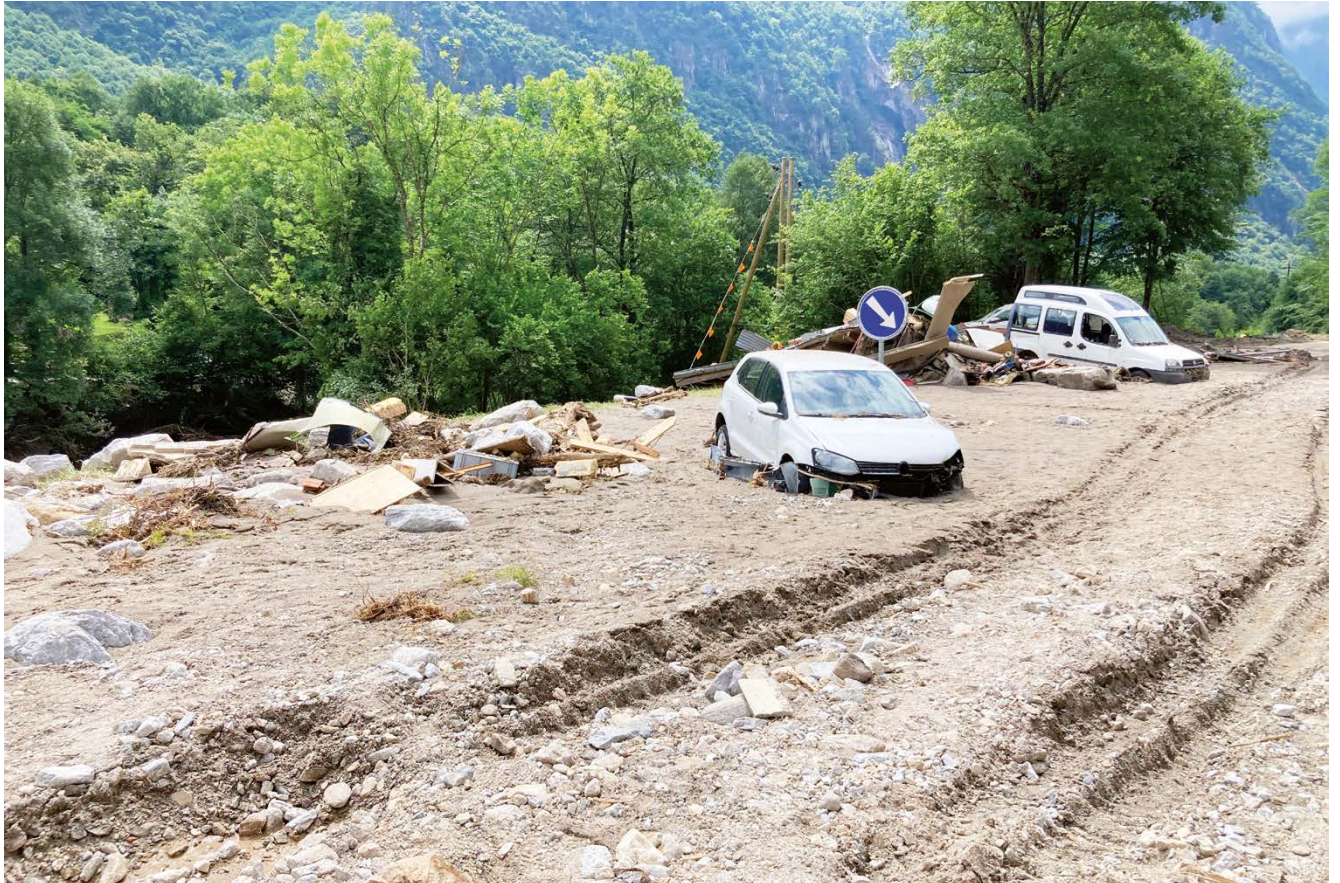
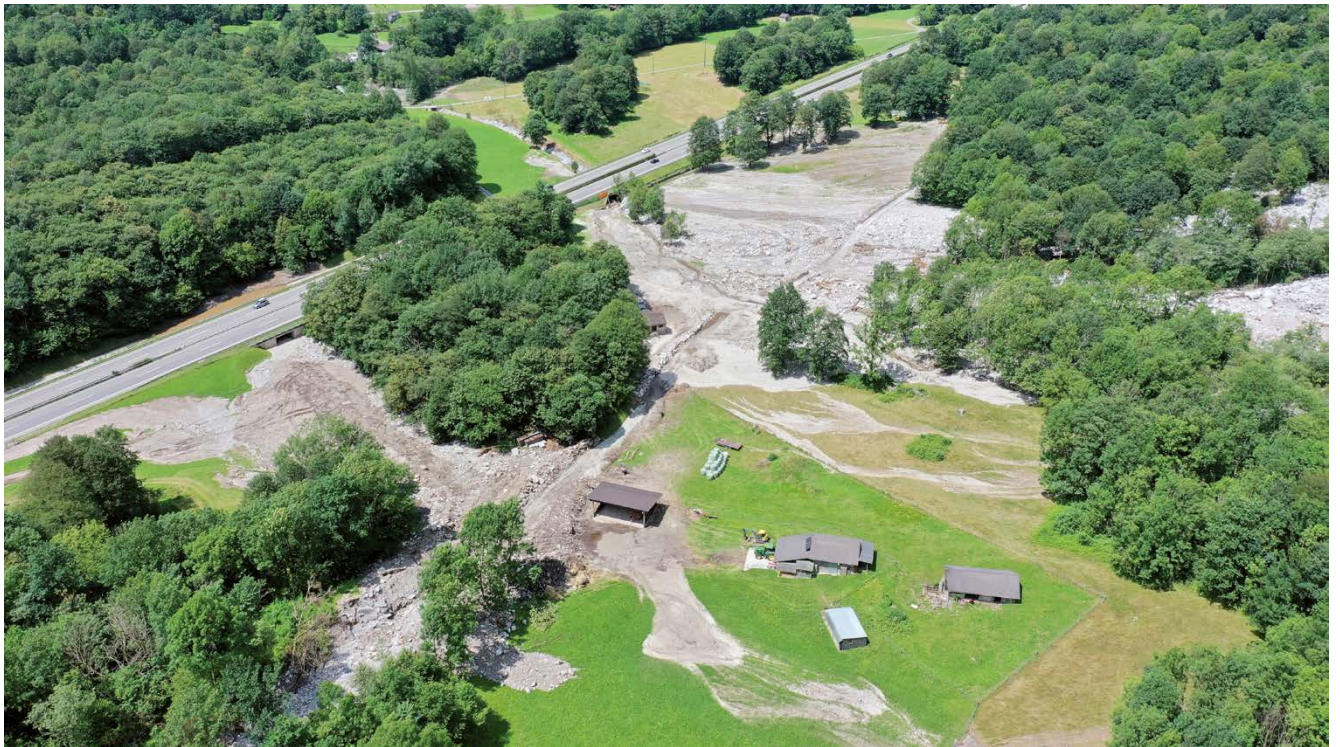
Verschütteter Talboden am Tag nach dem Murgangereignis in der Rià de la Molera (Lostalio) oben und in der Rià de Val Bianch (Cama) unten (Quelle AWN, 2024)

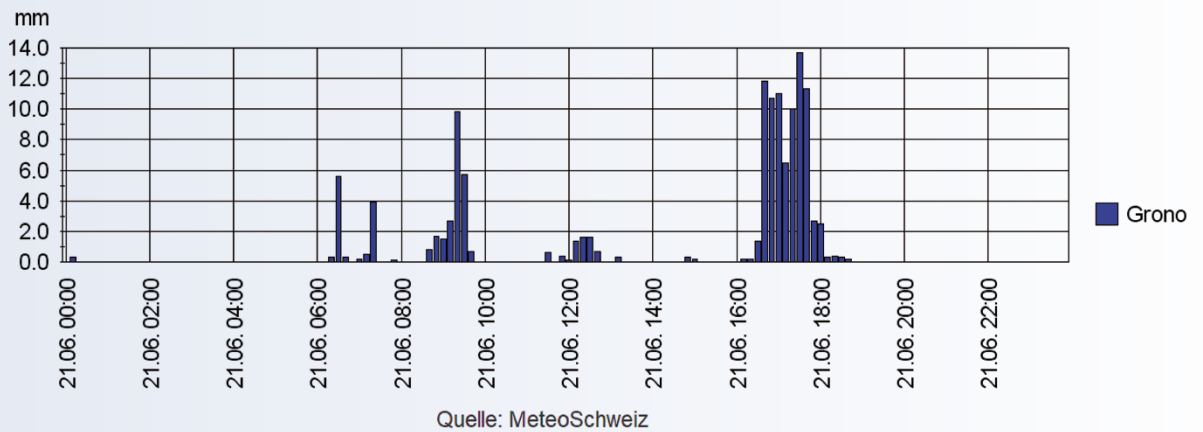
Niederschlag; Zehnminutensumme [mm] 21.06.2024 00:00 UTC–21.06.2024 23:50 UTC

Abbildung 6: Niederschlagsverlauf in 10-Minuten-Intervallen an der Messstation Grono (Quelle: MeteoSchweiz, 2024 [3])

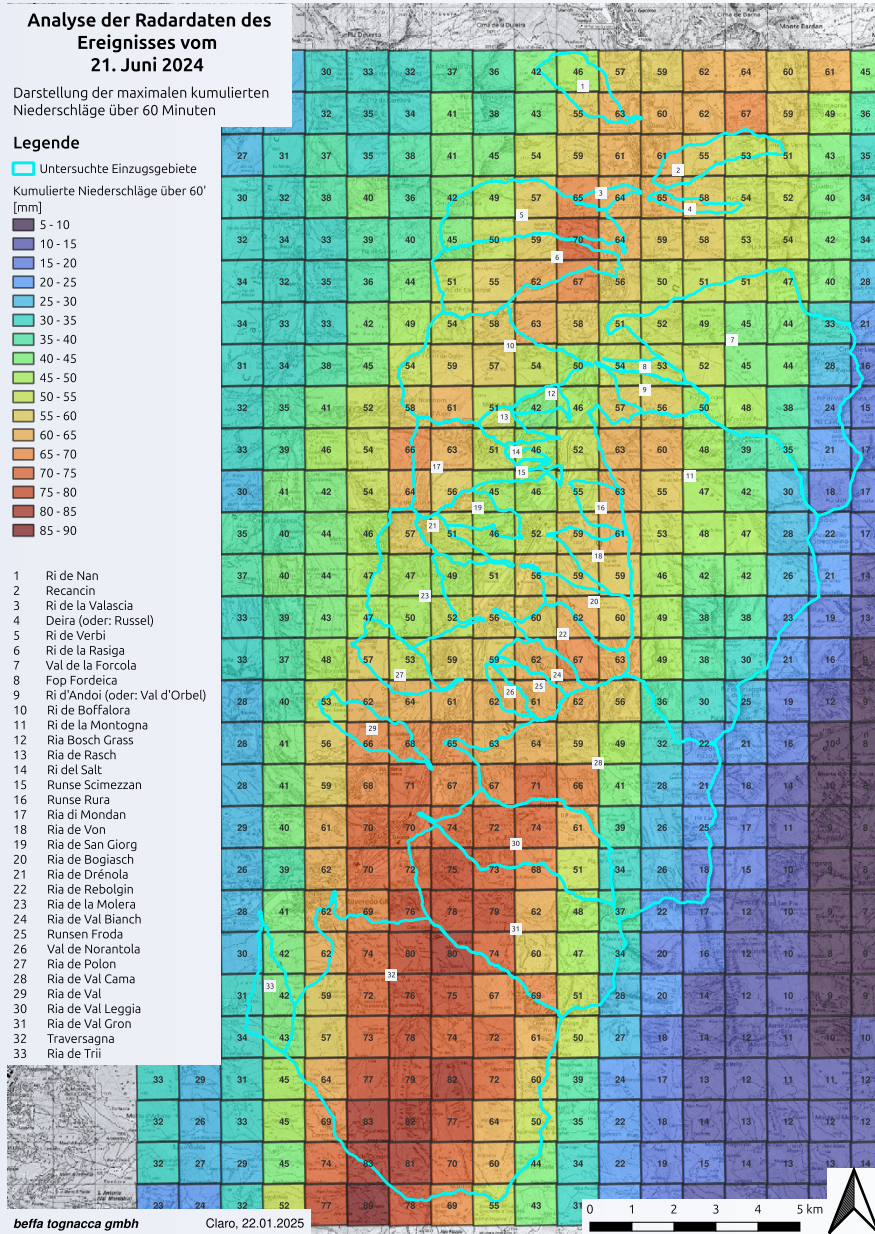
Abb. 7a: Niederschlagssummen und Wiederkehrperioden
 Maximale Niederschlagssummen über
 60 Minuten für das Ereignis vom 21. Juni 2024
 (Quelle: Beffa Tognacca, 2025 [7])

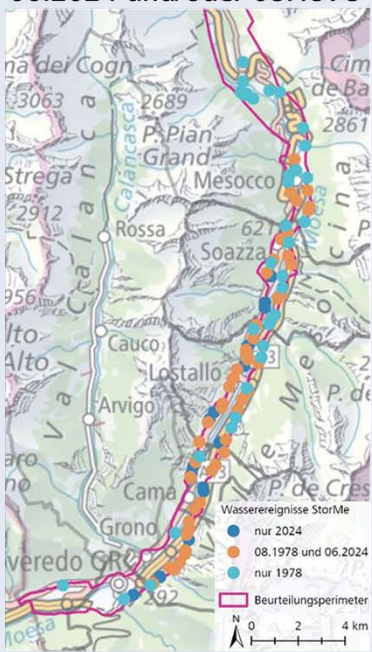
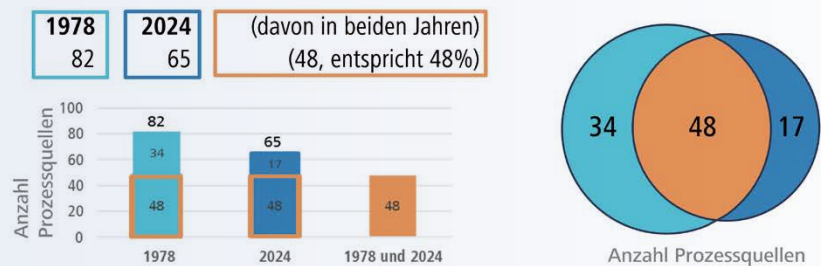
Abbildung 10: Vergleich Ereignisse 1978 und 2024 im Misox

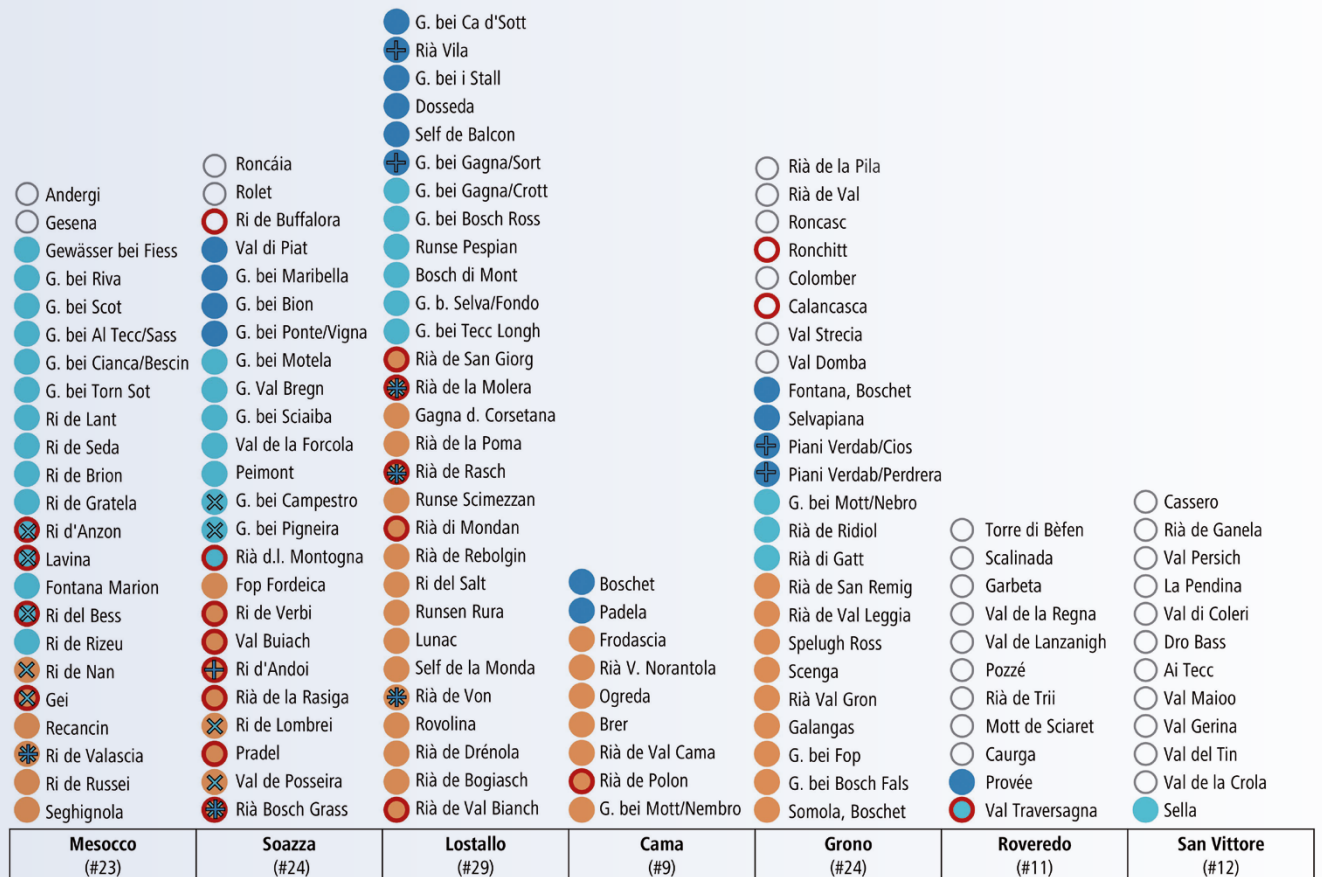
Abbildung 11: Prozessquellen innerhalb des Beurteilungsperimeters nach Gemeinde (Quelle: geo7, 2025 [12])

Im Rahmen der bachweisen Analyse wurde für jede der 132 Prozessquellen geprüft, ob bei den Ereignissen von 1978 und 2024 Ausbrüche oder Schäden auftraten und ob als Reaktion auf das Ereignis von 1978 Schutzbauten errichtet wurden [12]. Die Ergebnisse sind in Abbildung 11 gemeindeweise aufgelistet. Erstaunlicherweise zeigt sich keine eindeutige Tendenz, dass Bäche, die infolge des Ereignisses von 1978 verbaut wurden, ein stabileres Verhalten aufweisen. So traten bei 11 der 21 verbauten Bächen auch im Jahr 2024 grössere Schäden auf. In einigen Fällen dürfte dabei das Ereignis grösser als die Dimensionierung gewesen sein (vgl. Kapitel 8).

- Viele Prozessquellen waren in beiden Jahren aktiv.
- Am stärksten betroffen waren die Gemeinden Lostallo, Soazza und Grono.
- In Mesocco zeigt sich ein deutlicher Unterschied zwischen den beiden Ereignisjahren: Die Gemeinde war vor allem im Jahr 1978 stark betroffen.
- Die Gemeinden Roveredo und San Vittore blieben in beiden Jahren weitgehend verschont.
- Der Schadensschwerpunkt lag 1978 in Mesocco während im Jahr 2024 vor allem Lostallo betroffen war.
- Die Analyse des Ereignisses von 2024 im historischen Kontext wurde durch umfangreiche Recherchen sowie die retrospektive Nacherfassung früherer Ereignisse ermöglicht.

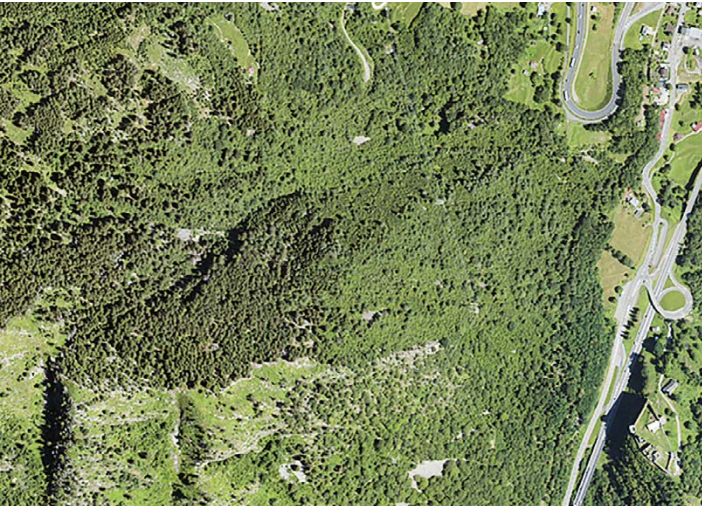
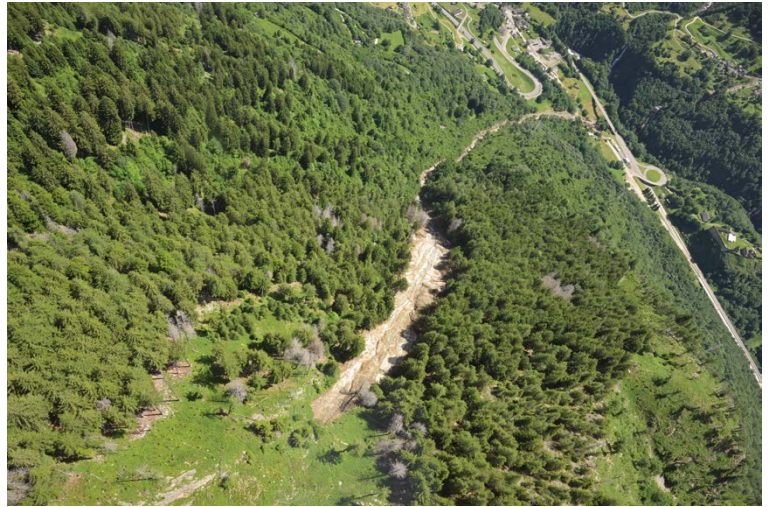
Abbildung 13: Luftbildvergleich Einzugsgebiet der Rià de Valascia (Gemeinde Mesocco)
Verhalten der Rià de Valascia beim Ereignis 2024, links ist die Situation vor und rechts nach dem Ereignis 2024, gut erkennbar ist die flachgründige Rutschung und der durch die Rutschung freigelegte Fels (Quelle: Schrägbild aus Rapid Mapping vom 28.6.2026 [1])

Mit Ausnahme der Rià de Valascia (Abbildung 13) weisen die aufgetretenen Rutschungen in den untersuchten Seitenbächen überwiegend geringe Volumina auf. Daraus lässt sich schliessen, dass der Anteil der Rutschung an der Gesamtereignisfracht gering war und der volumenmässige Beitrag keine wesentliche Rolle spielte.

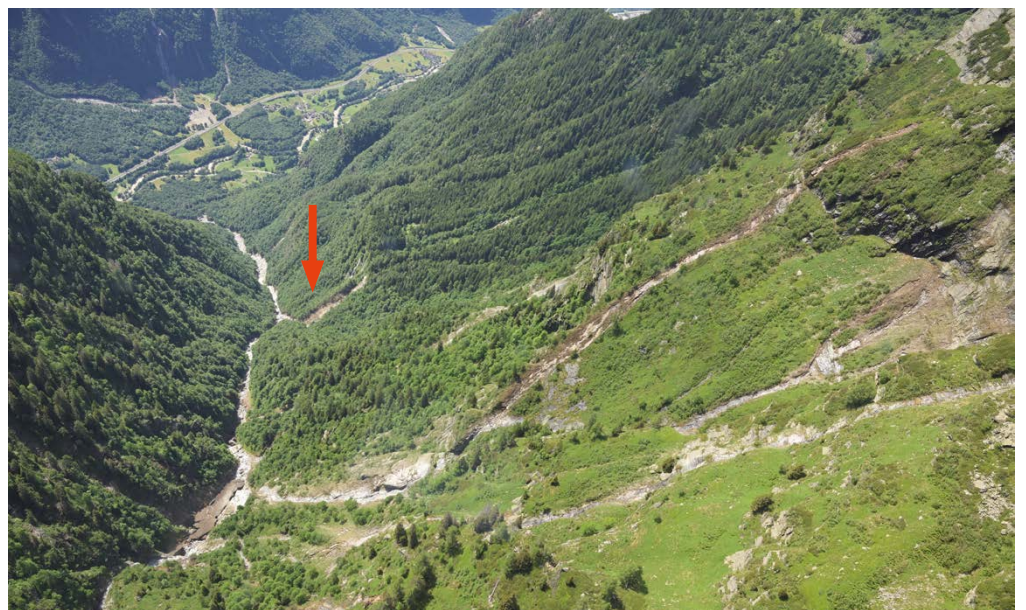
Abbildung 14: Blick ins obere Einzugsgebiet der Rià de la Molera (Lostallo) Runsen mit flachgründigen Hangprozessen, unten links die Altschneeablagerung, roter Pfeil zeigt das Nebengerinne (Quelle: Schrägaufnahme aus Rapid Mapping vom 28.6.2026 [1])

Im mittleren Einzugsgebiet gelangten Rutschungen über ein Seitengerinne (vgl. roter Pfeil in Abbildung 14) in den Vorfluter. Ab einer Profildistanz von etwa 1200 m ist im Bereich dieser Einmündung eine deutliche Zunahme der Gerinneerosion zu beobachten (Abbildung 15). Dies deutet darauf hin, dass die starke Aktivität des Seitengerinnes den Vorfluter auch beeinflussen kann, während die Aktivität im Seitengerinne selbst vermutlich durch Rutschungen zusätzlich verstärkt wurde.

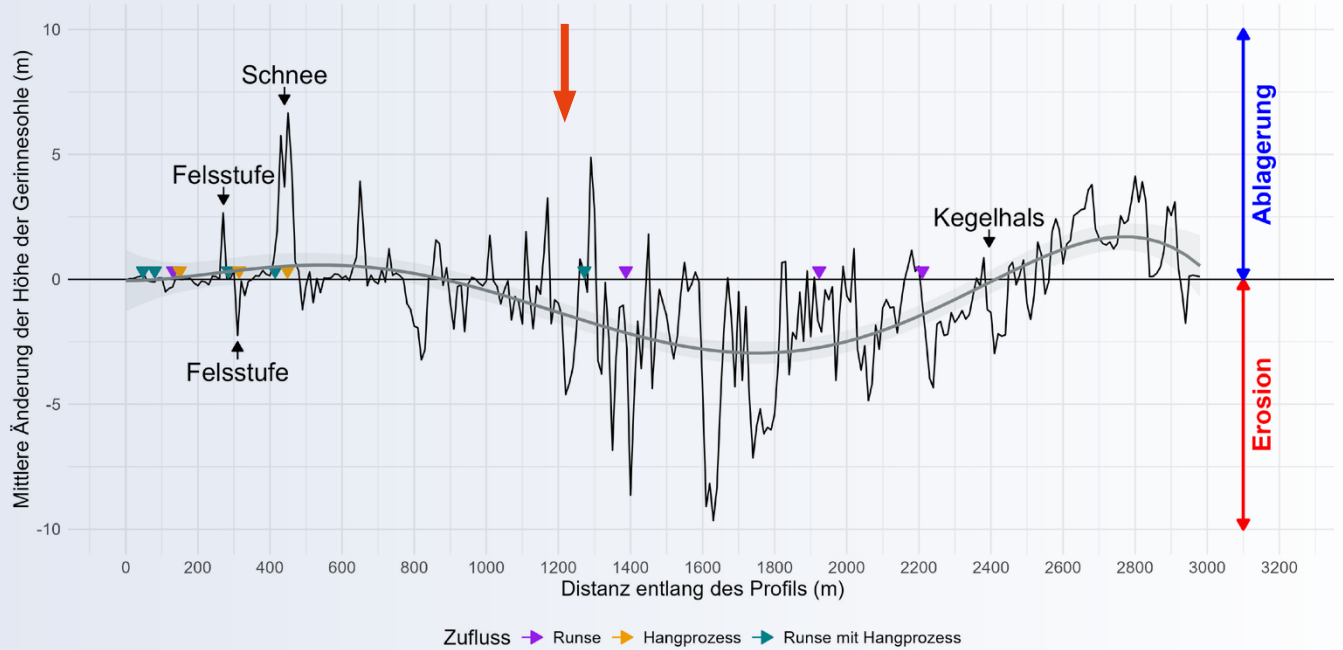
Abbildung 15: Änderung der Gerinnesohlenhöhe im Hauptgerinne der Rià de la Molera
Berechnet als Differenz zwischen dem Vor-Ereignis-DTM und dem Nach-Ereignis-DTM.
Farbige Pfeile= Zuflüsse von Nebengerinnen. Die geschwungene graue Linie glättet mögliche Fehler des Terrainmodells aus und scheint bezüglich Ablagerung und Erosion vertrauenswürdig.
(Quelle: WSL, 2025 [11])

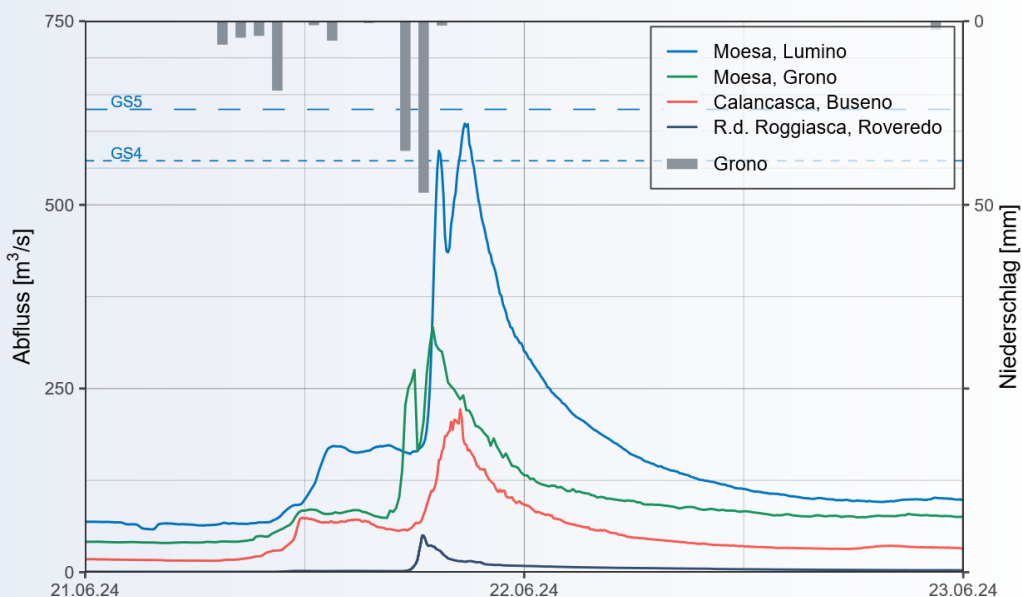
Abbildung 17: Abfluss an den Abflussstationen im Misox und stündlichen Niederschlagssummen an der Wetterstation Grono
Das Hochwasser am 21. Juni 2024 blieb an der BAFU-Messstation Moesa-Lumino nur knapp unter der Gefahrenstufe 5 (GS5) (Quelle: BAFU, 2026 [14])

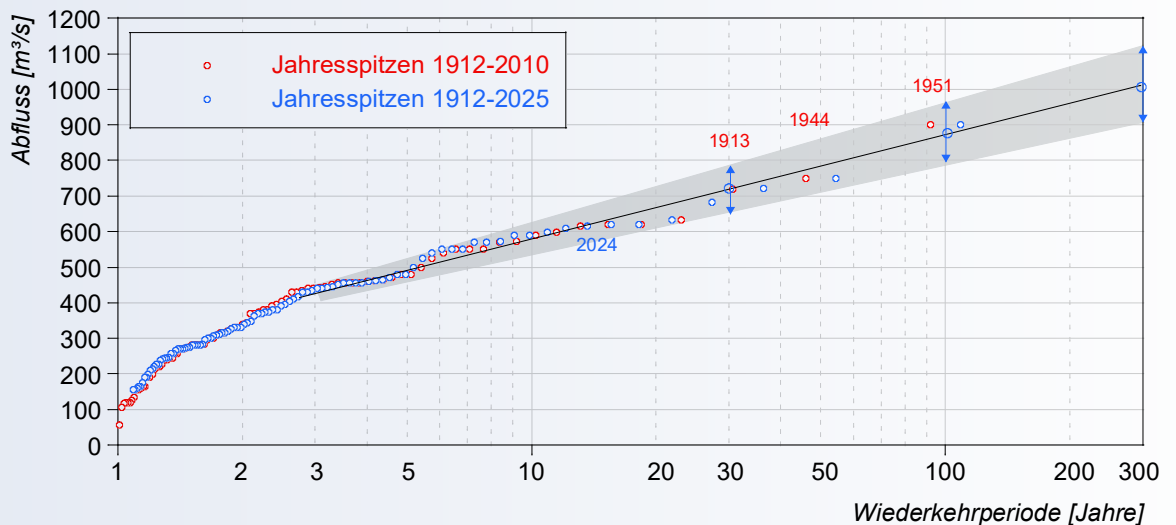
Abbildung 18: Hochwasserstatistik Moesa Lumino für die Periode 1912–2010 und 1912–2025 (Quelle: HZP, 2026 [18])

Trotz der bestehenden Abweichungen ist beiden Analysen gemeinsam, dass die Abflüsse vom 21. Juni 2024 als nicht ausserordentlich eingestuft wurden.

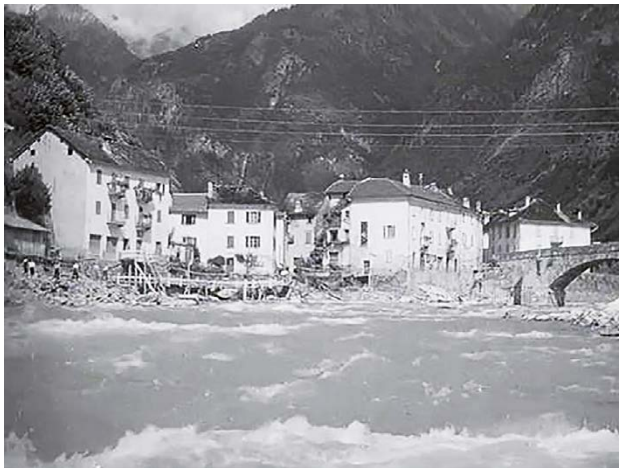
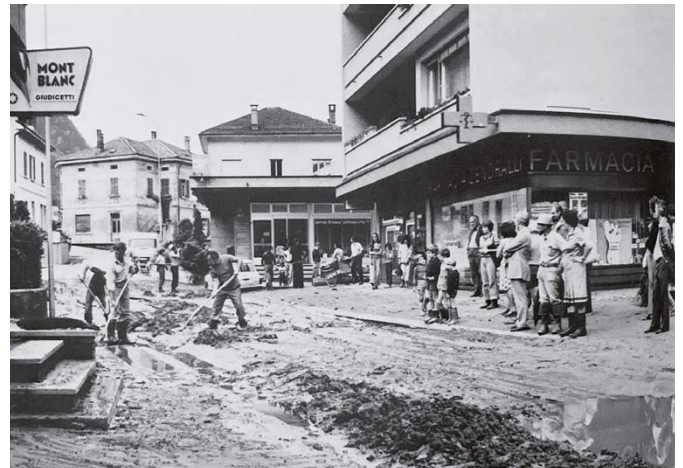
Abbildung 19: Schadensbilder der Hochwasserereignisse von 1951 und 1978

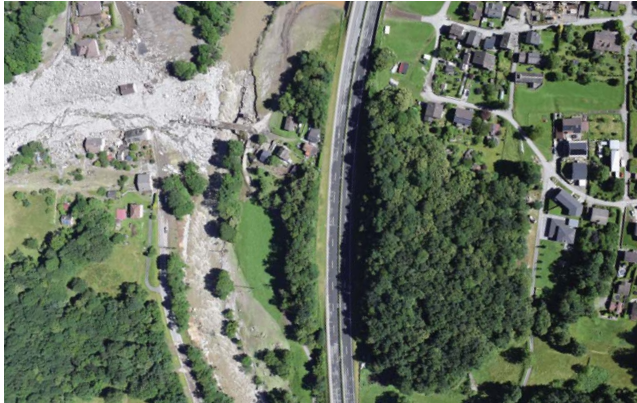
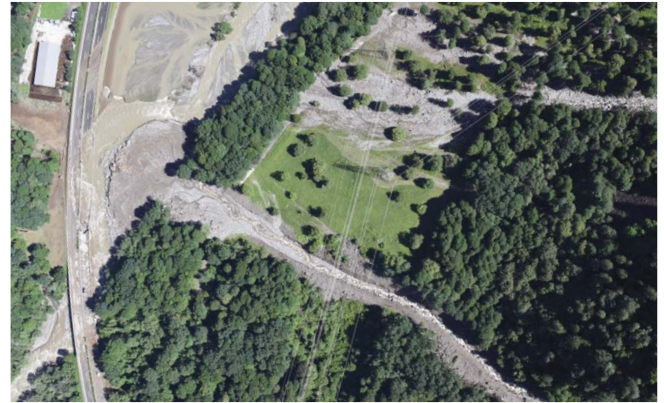
Links Ri d'Andoi und rechts Rià de la Molera (Quelle: Senkrechtbilder aus Rapid Mapping vom 28.6.2026 [1])

Solche Interaktionen zwischen Seitenbächen und Vorfluter sind auch aus dem Ereignisjahr 1834 bekannt und im Schadensbericht von Erlach-Escher [21] beschrieben.

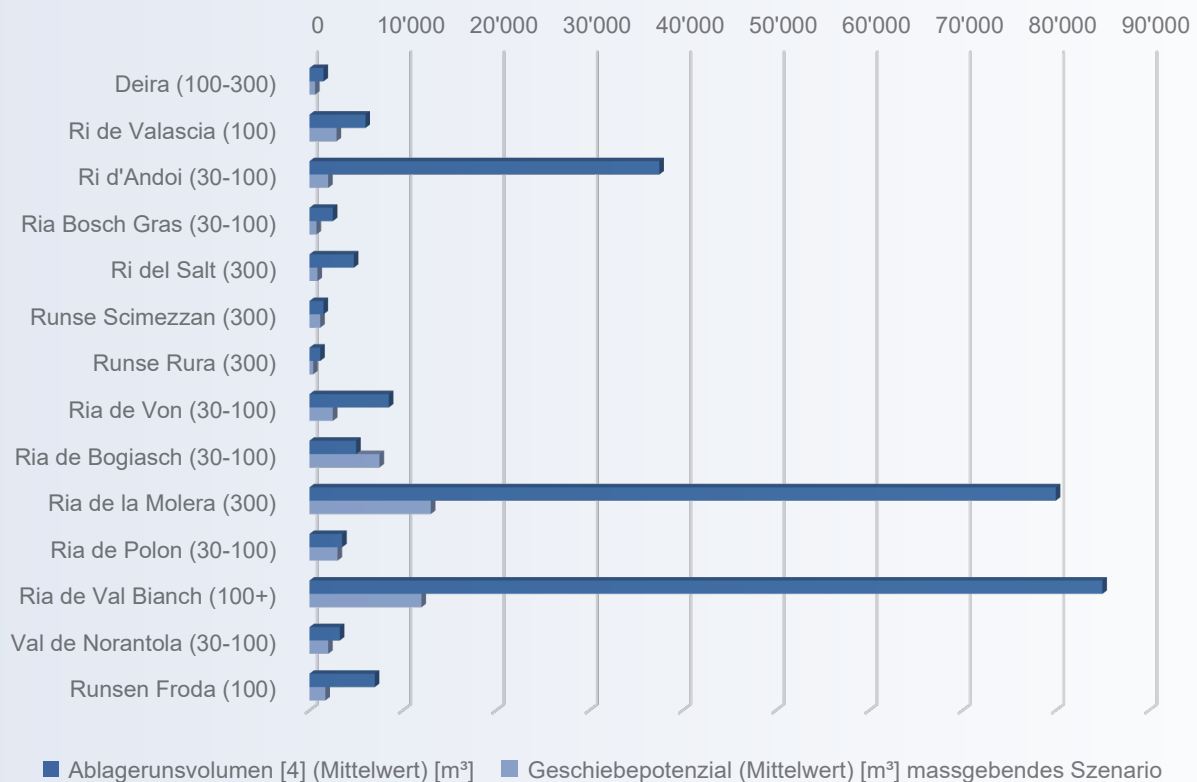
Abbildung 22 : Vergleich Geschiebeszenarien – Ablagerungsvolumen 2024

Diese Grundlagen machen eine qualitative Gegenüberstellung der theoretisch hergeleiteten Geschiebeszenarien mit den effektiven 2024 eingetretenen Ablagerungsvolumen möglich. Geschiebeangaben werden in der Regel in Bandbreiten angegeben. Für den Vergleich (Abbildung 22) wurden jeweils die Mittelwerte berücksichtigt.

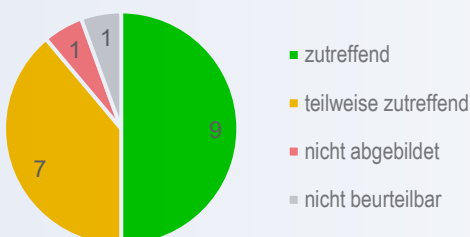
Abbildung 23:
Vergleich der Ereignisfläche 2024 mit der Gefahrenkarte
Links wurde die räumliche Übereinstimmung überprüft, rechts erfolgte zusätzlich eine Abschätzung der Intensitäten.

Die Gegenüberstellung der Gefahrenkarte mit den Ereignisflächen 2024 beschränkte sich auf die räumliche Ausdehnung der Gefahrenflächen. Eine Beurteilung der Intensitäten war nur dort möglich, wo deutliche Unterschiede erkennbar waren. Für den Vergleich wurden die Ereignisflächen 2024 der Umhüllenden der Gefahrenbereiche gelb, blau und rot (ohne Restgefährdung) gegenübergestellt (vgl. Abbildung 23, links).

Während die räumliche Ausdehnung der Ereignisflächen in den Gefahrenflächen insgesamt gut abgebildet wurde, zeigten sich in mehreren Fällen unerwartet hohe Intensitäten. Lediglich bei fünf Bächen stimmten sowohl die betroffenen Gefahrenbereiche als auch die Intensitäten mit den tatsächlichen Beobachtungen überein (vgl. Abbildung 23, rechts).

Ereignisfläche durch Gefahrenkarte abgedeckt

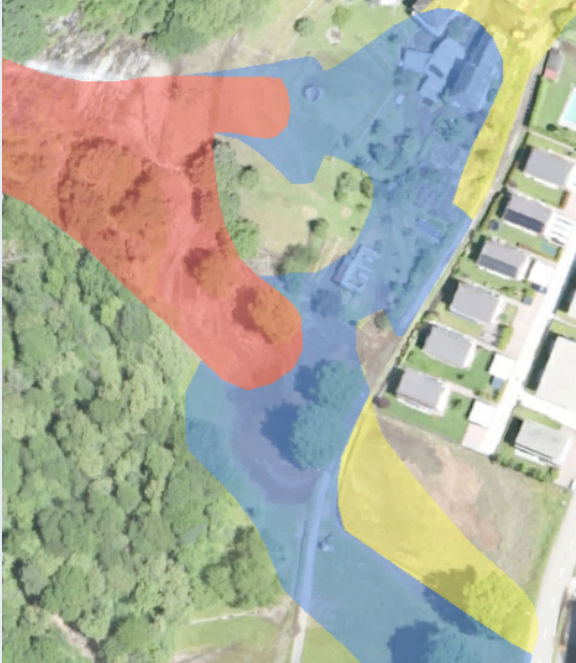
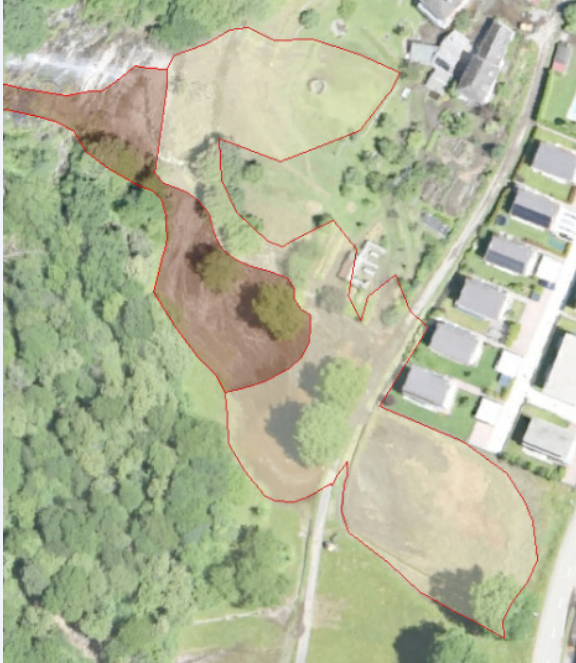
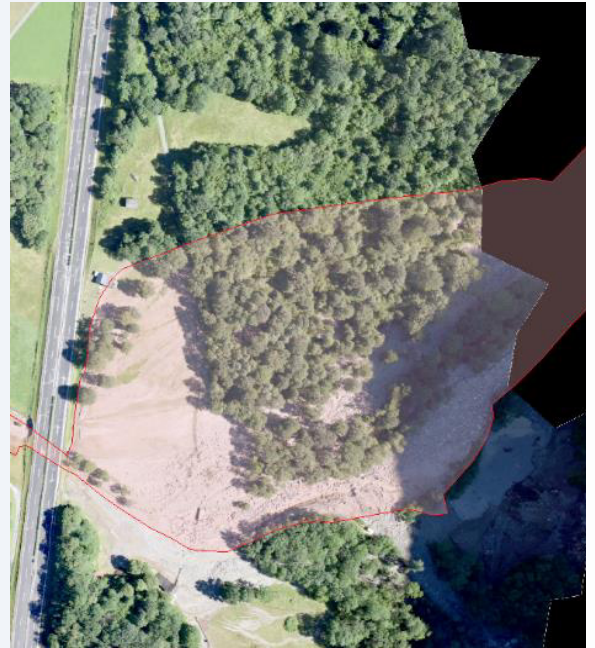
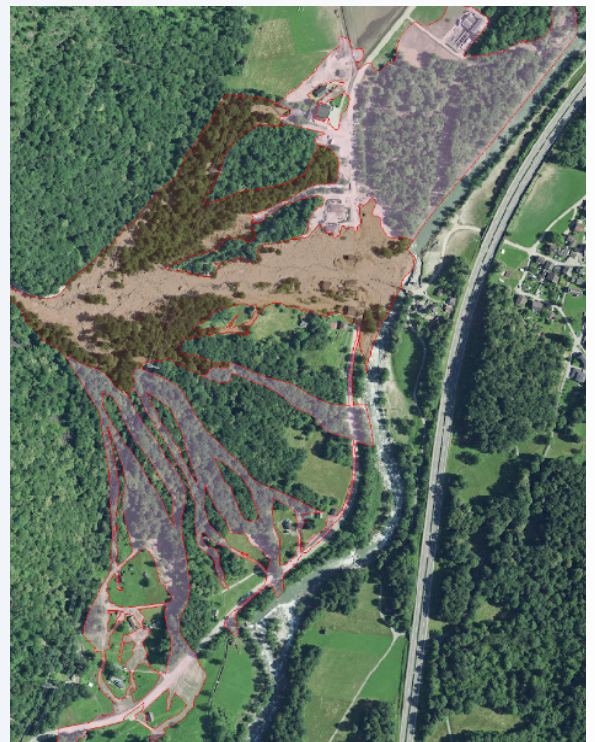
Rià del Salt (Lostalio)	WKP Ereignis 2024: 300-jährlich	Gesamtbeurteilung: gut

<p>Das Ereignis 2024 hat sich innerhalb der ausgeschiedenen Gefahrenflächen und den dort abgebildeten Prozessintensitäten abgespielt. Sowohl die betroffenen Gefahrenbereiche als auch die Intensitäten waren mit den tatsächlichen Beobachtungen konsistent. Erwähnenswert ist, dass die Prozessräume trotz abweichender Annahmen in den Geschiebe-Grundszenerarien dennoch zutreffend eingeschätzt wurden.</p>

*Tabelle 6: Vergleich Gefahrenkarte und Ereignisausdehnung für drei ausgewählte Beispiele
Links sind die Gefahrenkarten, rechts die Ereignisflächen mit den StorMe Aufnahmen dargestellt;
dunkelbraun = Übermürung, hellbraun = Überflutung. (Quellen: Orthophoto aus Rapid Mapping
22.7.24, swisstopo [1], StorMe-Aufnahmen Juli/August 2024 [2])*

Der Vergleich der Ereignisfläche und der Gefahrenkarte zeigt eine teilweise Übereinstimmung. Allerdings wurden beim Ereignis 70'000 - 100'000 m³ Geschiebe abgelagert, während dem beim entsprechenden Szenario der Gefahrenkarte 9'000 - 15'000 m³ erwartet wurde. Diese erheblichen Geschiebemengen führen zu einer hohen Prozessintensität, die in der Gefahrenkarte nicht abgebildet ist. Die massive Geschiebeablagerung im zentralen gelben Gefahrenbereich entspricht einer starken Intensität.

Sowohl die räumliche Ausdehnung als auch die Intensität der Ereignisse wurden unterschätzt. Hauptursache dafür waren häufig deutlich grössere Geschiebemengen. Diese hohen Geschiebefrachten führten nicht nur zu stärkeren Intensitäten, sondern verursachten auch Ausbrüche, an vermeintlich unerwarteten Stellen. Die tatsächlich betroffene Fläche war grösser (in der Restgefährdung) und die Intensitäten lagen deutlich über den Angaben der Gefahrenkarten.

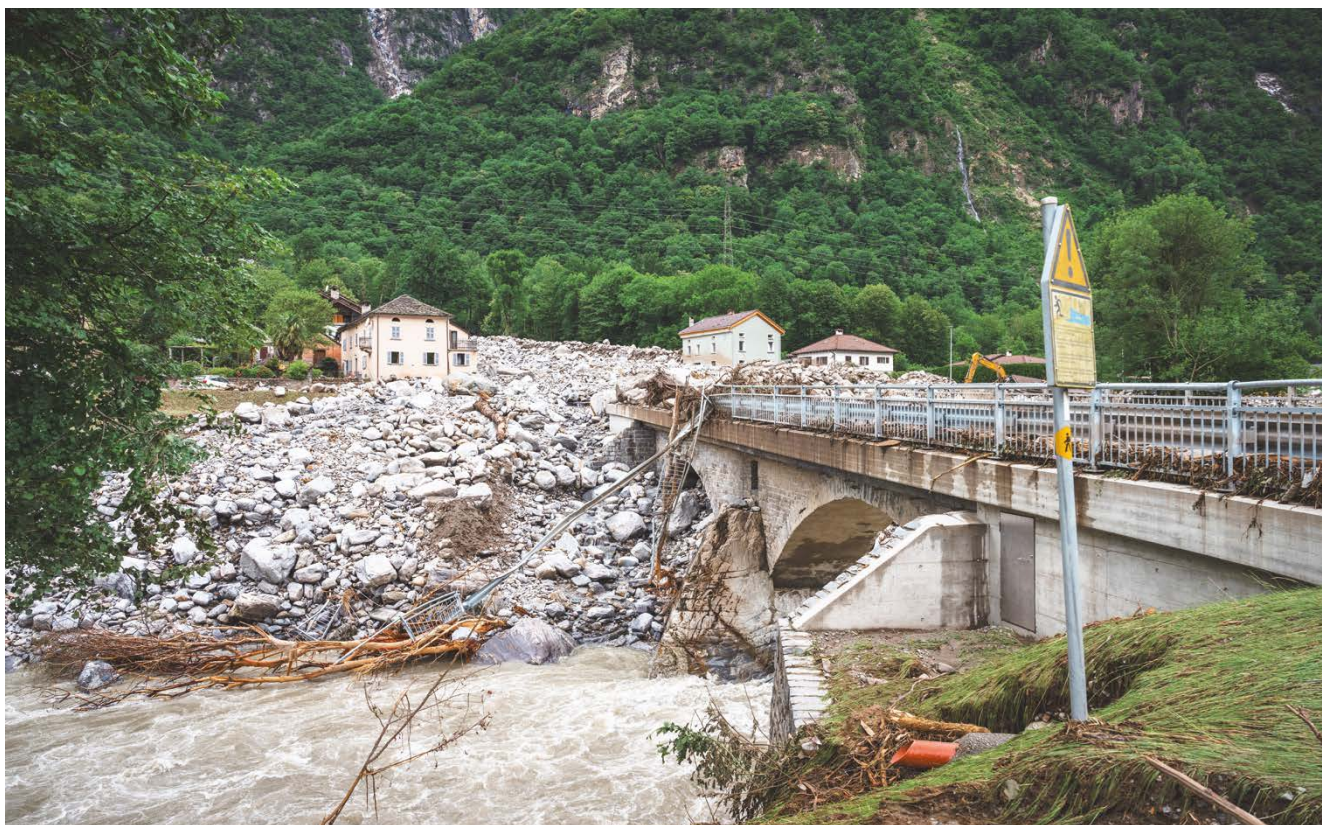
Abbildung 24: Ein Murgangereignis in die Rià de la Molera verschüttete einen Teil der Ortschaft Sorte (Quelle: Foto Censi, 2024)

In Lostalio ist das Murgangereignis in der Rià de la Molera hervorzuheben, das den orografisch rechten Teil von Sorte verschüttete. Drei Wohnhäuser, ein Stall sowie eine Garage wurden zerstört, weitere Gebäude wurden unbewohnbar. Zwei Personen kamen ums Leben, eine Person gilt seitdem als vermisst.

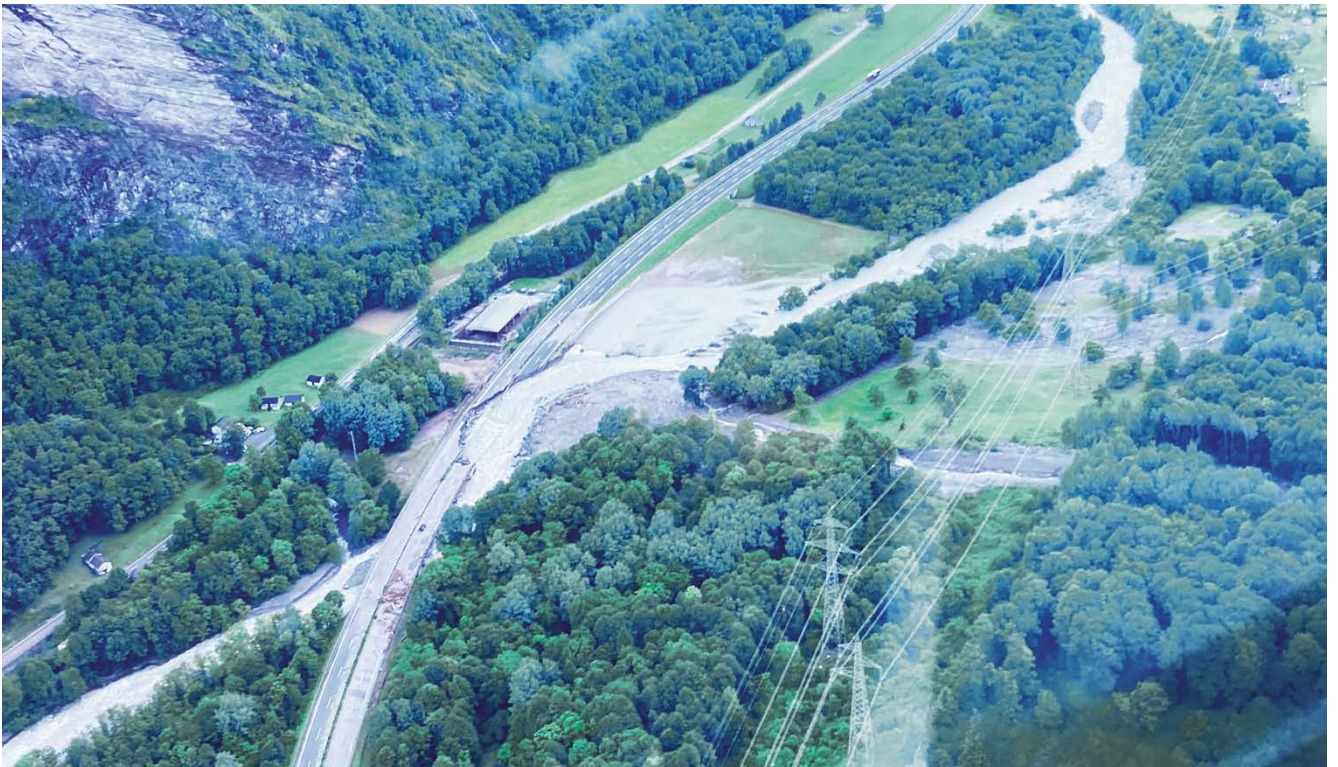
Abbildung 25: Beim Murgangereignis im Ri d' Andoi kam es zur Prozessinteraktion mit der Moesa. (Quelle: AWN, Helikopterflug vom 22. 6. 2026)

In Soazza, bei Buffalora, kam es infolge des Geschiebeeintrags durch den Ri d'Andoi zu einer Gerinneverlagerung der Moesa. In der Folge wurde die Fahrbahn der Nationalstrasse zerstört.

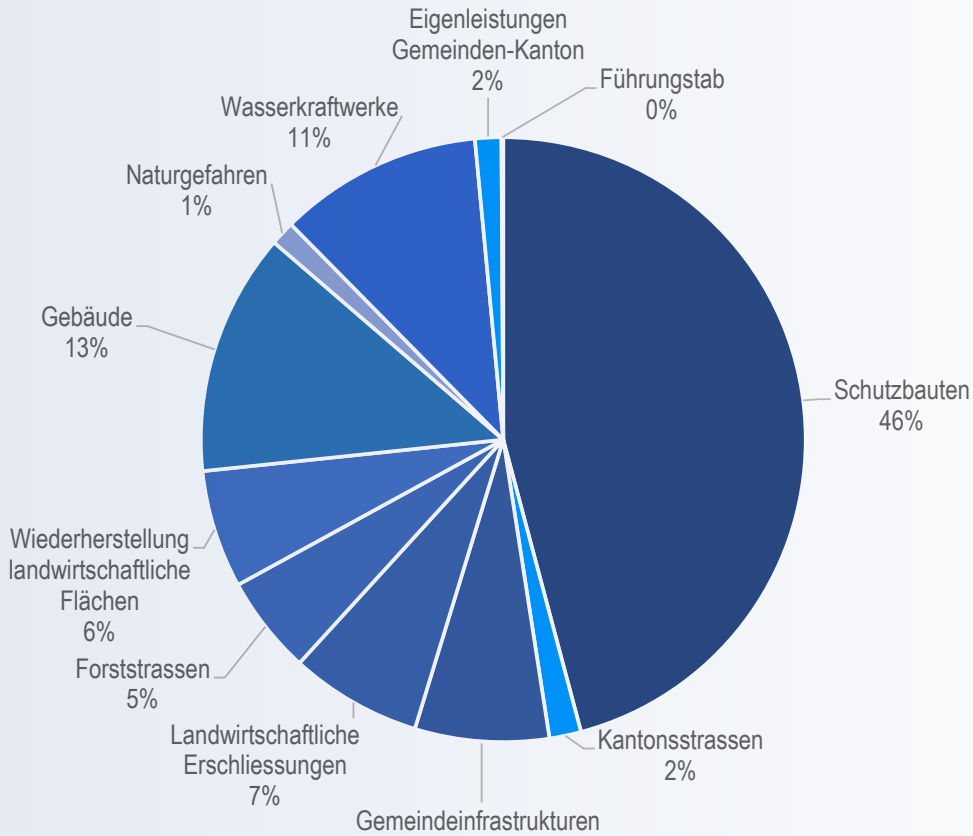
Abbildung 28: Aufteilung der Schadenskategorien am Gesamtschaden Unwetter MisoX, 21. 6. 2024

Die Aufteilung der Schäden nach Kategorien (Abbildung 28) zeigt, dass mit einem Anteil von 46% beziehungsweise knapp 40 Mio. Franken die grössten Schäden bei den Schutzbauten zu verzeichnen sind.

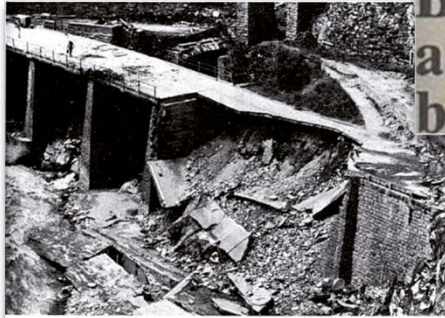
Zerstörte Talstrasse im Misox ©Freiburger Nachrichten 15.11.1980

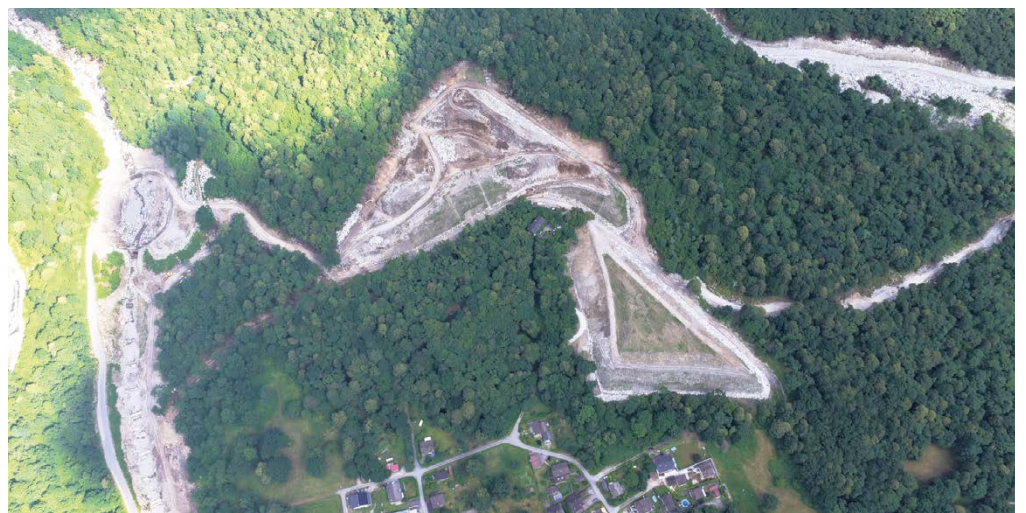
Die Deponie mit
Kapazitäten für 300'000 m³
Material bildet gleichzeitig
einen Schutzdamm für Sorte.
(Quelle: AWN, 2025)

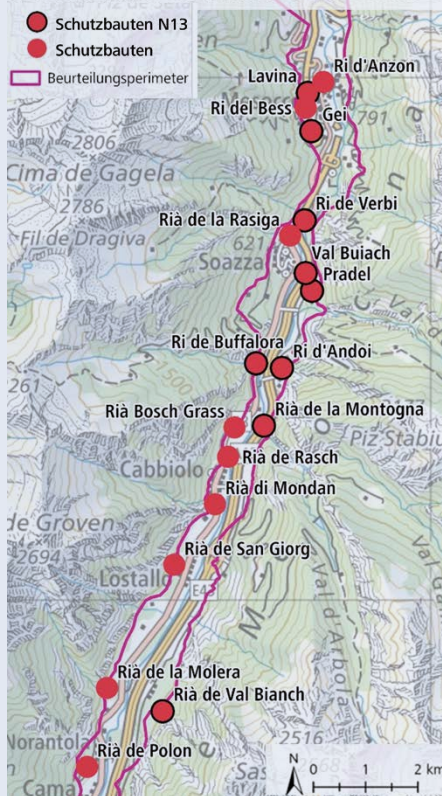
Abbildung 33:
Prozessquellen bei denen
als Folge des Ereignisses
1978 Schutzbauten
erstellt wurden

Mehrere der vorhandenen technischen Schutzbauten im Misox wurden in den Jahren nach dem Unwetter 1978 als Reaktion auf das Ereignis realisiert. Insgesamt wurden an 21 Seitenbächen in allen Gemeinden (ausser San Vittore) waserbauliche technische Schutzmassnahmen umgesetzt (Abbildung 33).

Ein wesentlicher Treiber war der Schutz der neu gebauten Nationalstrasse N13. Knapp die Hälfte dieser Massnahmen wurden über Projektmittel der N13 finanziert (rote Punkte mit schwarzem Rand in Abbildung 33). Der Fokus dieser Massnahmen richtete sich primär auf den Schutz der Fahrbahn und deren Unterhaltspereimeter und weniger auf das gesamte Gerinne.

Schutzbauten als Reaktion auf 08.1978

Prozessquelle	Gemeinde	Art der baulichen Massnahmen
Ri d'Anzon	Mesocco	Stabilisieren – Sperren im Einzugsgebiet
Lavina	Mesocco	Zurückhalten – Geschiebefang Durchleiten – Sohlen- und Ufersicherung Umleiten – Ableitung in Ri del Bess
Ri del Bess	Mesocco	Stabilisieren – Sperren im Einzugsgebiet
Gei	Mesocco	Zurückhalten – Auffangbecken Stabilisieren – Sperren
Ri de Verbi	Soazza	Durchleiten – Ablaufkanal oberhalb N13
Rià de la Rasiga	Soazza	Stabilisieren – einzelne Schwellen Durchleiten – Wuhrmauer
Val Buiach	Soazza	Durchleiten – Bachfassung, Kanalisation
Pradel	Soazza	Durchleiten – Bachfassung, Kanalisation
Ri d'Andoi	Soazza	Durchleiten – Bachgerinne, Ablenkdamme
Ri da Buffalora	Soazza	Durchleiten – Kanalisierung mit Blocksatz
Rià del la Montogna	Soazza, Lostallo	Durchleiten – gepflasterter Ablaufkanal bei Moesamündung
Rià Bosch Grass	Soazza, Lostallo	Zurückhalten – Geschiebefang
Rià de Rasch	Lostallo	Zurückhalten – Geschiebefang

Rià di Mondan	Lostallo	Zurückhalten – Geschiebefang
Rià de San Giorg	Lostallo	Zurückhalten – Vergrösserung Auffangraum und Damm
Rià de la Molera	Lostallo, Grono	Zurückhalten – Geschiebefang Durchleiten – Kanal Moesa
Rià de Val Bianch	Lostallo, Cama	Zurückhalten – Ablagerungsraum Durchleiten – Kanalisierung auf Kegel
Rià de Polon	Grono, Cama	Zurückhalten – Geschiebesammler
Ronchitt	Grono	Zurückhalten – Schuttfang
Calancasca	Grono, Roveredo	Durchleiten – neue Schwellenkronen, Unterfangungen und Blockverbau
Val Traversagna	Roveredo	Durchleiten – Wuhrerhöhung und neue Wuhr links
