Projekttitlel: Risanamento stazione di misurazione a Permunt

Gewässer	
Gemeinde	Poschiavo
Einzugsgebiet	Poschiavino
Gewässer	Poschiavino
Gewässernummer	6.1.5
Gewässertyp	Fiume principale
Fischarten	Trota fario e scazzone
Besonderheiten	Zona con deflussi minimi costanti e senza variazioni delle centrali idroelettriche

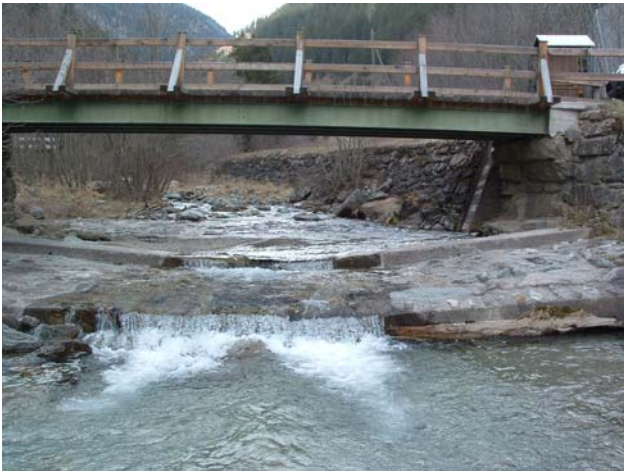
Vorher

La stazione di misurazione dei deflussi del Poschiavino a Permunt, appartiene alla Rätia Energie AG. Il sistema di misurazione prevedeva una piastra in calcestruzzo e pietre lunga ca. 10 m e larga ca. 5 m, con pendenza all'interno ed un gradino fisso di ca. 20 cm che faceva da asse per la misurazione della quantità di acqua. Col passare degli anni (20 dalla sua costruzione), alla fine della piastra in calcestruzzo il letto del Poschiavino si è abbassato formando un salto insuperabile per le trote. Inoltre, durante l'autunno – inverno, quando nel Poschiavino scorre solo la poca acqua di dotazione, sulla superficie liscia del manufatto lo spessore dell'acqua risultava troppo basso per garantire il transito ai pesci.

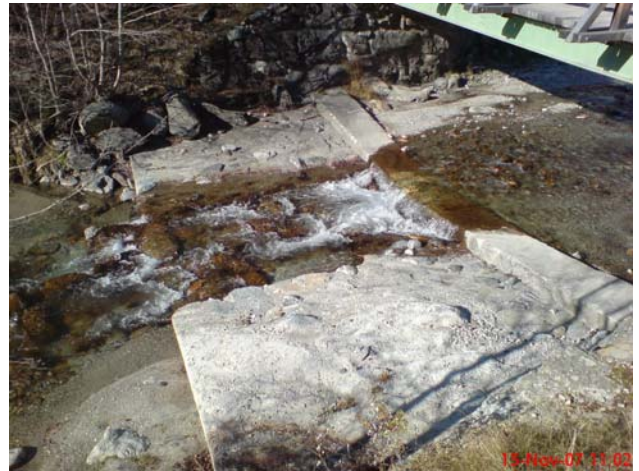
Nachher

Creazione di una scala a vasche dal letto del Poschiavino fino alla al gradino fisso della misurazione e posa di sassi nel calcestruzzo troppo liscio, creando così della turbolenza e aumentando di conseguenza lo spessore dell'acqua.

In novembre, durante il periodo della fregola, si sono facilmente osservati i pesci transitare la stazione di misurazione senza problemi !
