Objekt Nr. 6200-2

FRANA CENGALO

KURZBERICHT UND ZWISCHENAUSWERTUNG NACH DEM HELIFLUG VOM 04.01.2012

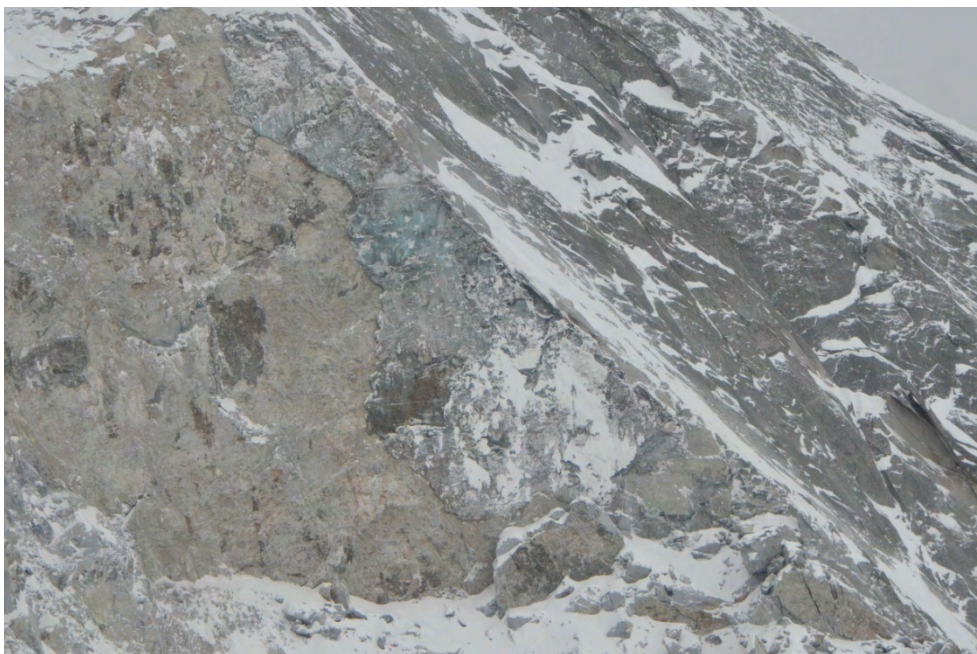
Foto 2: Rückwärtige Ablösefläche mit grossen Eisflächen (v.a. am rechten Rand).

In diese Spalten konnte nun im Spätherbst Wasser eindringen. Das Wasser gefrierte bis in grössere Tiefen (vgl. Foto 2) und verhinderte vermutlich dadurch ein Abfliessen des restlichen Kluftwassers.

Der hydrostatische Druck und der Eisdruck haben die Spalten im Winter weiter geöffnet und die gesamte Masse in Absturzposition gebracht.

Die rückwärtige Ablösefläche ist absolut kompakt und zeigt keine offenen Risse.

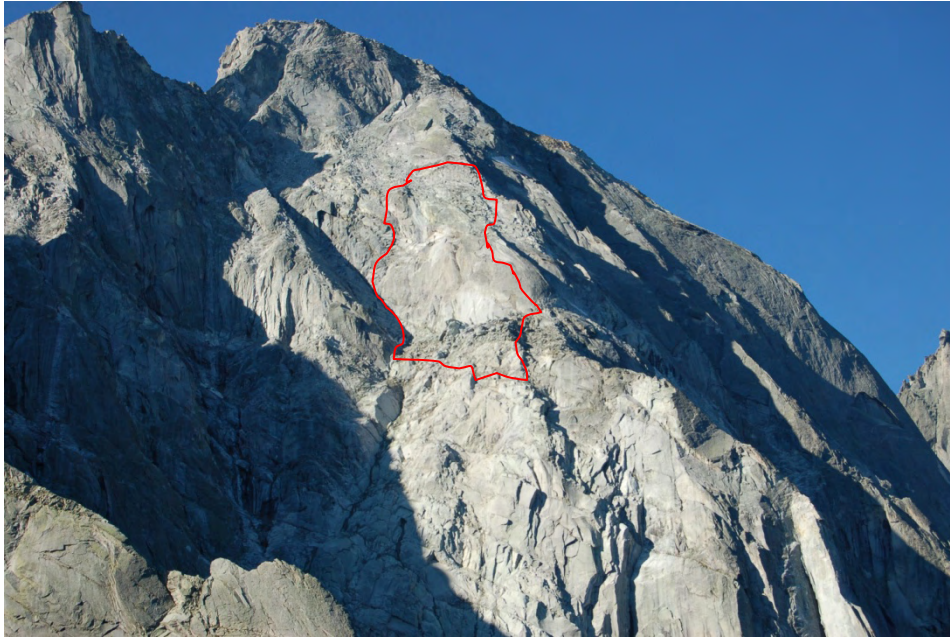
Foto 3: Situation der Nordwand des Cengalo am 09.09.2011. Rote Umrandung: ungefähre Begrenzung der Ausbruchnische des Bergsturzereignisses vom 27.12.2011.

- 09.09.2011 Am 09.09.2011 wurde ein weiterer Heliflug zur Beurteilung der aktuellen Sturzgefährdung am Pizzo Cengalo durchgeführt. In der Zwischenzeit ereigneten sich beinahe täglich Nachstürze. Der grössere Teil der offensichtlich instabilen Felsmasse im untersten Abrissbereich ist mittlerweile ins Tal gestürzt.

Gegenüber dem ersten Heliflug am 05.08. hat sich der Felsverband noch stärker aufgelockert und liegt nun nur noch als richtungsloses Trümmerfeld vor.

Durch die Entlastung der abgestürzten Felsmasse hat sich im rückwärtigen, noch weitgehend massigen Granit ein bis > 20 cm klaffender Riss geöffnet.
