Nationalstrasse A13, Tunnel San Bernardino

## Die Wiedergeburt des San Bernardino Tunnels

## Eine vierzigjährige Röhre wird aufgefrischt

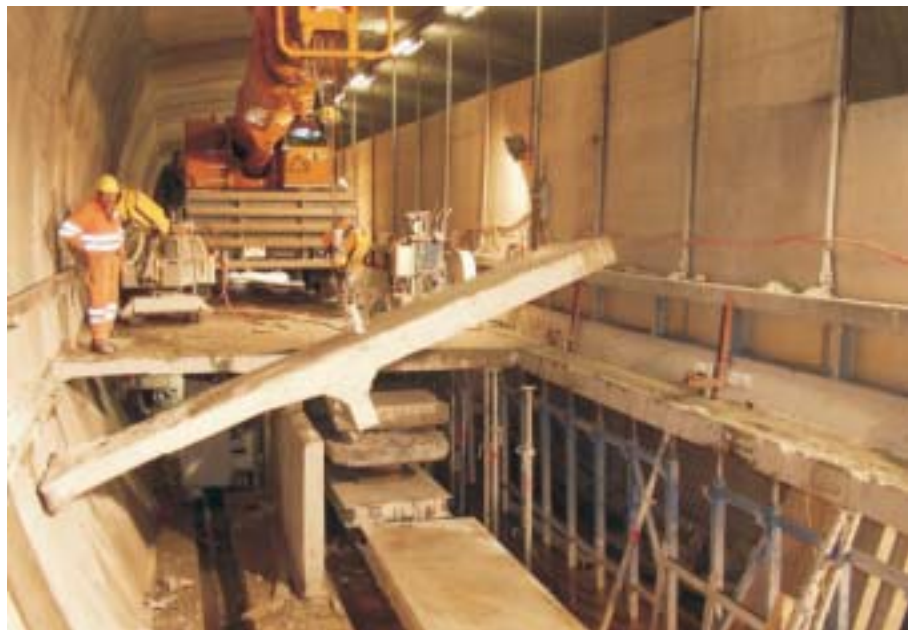
Abbruch der alten Fahrbahnplatte *Smantellamento della vecchia piattabanda*

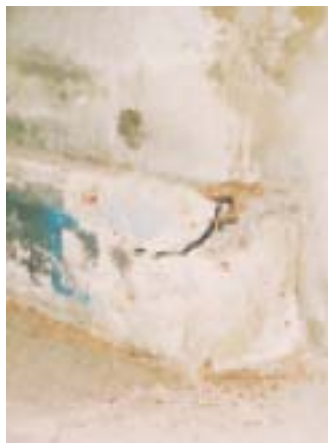
Beschädigte Auflager der Wandplatten *Appoggi delle lastre delle pareti danneggiati*

Fahrbahnplatte und den Sockeln der Wandplatten Handlungsbedarf angesagt. Die Sicherheitseinrichtungen im Tunnel entsprachen den damaligen Standards. Die in den letzten Jahren im In- und Ausland aufgetretenen, schweren Tunnelbrände - nicht zuletzt auch eine Folge der Ver-

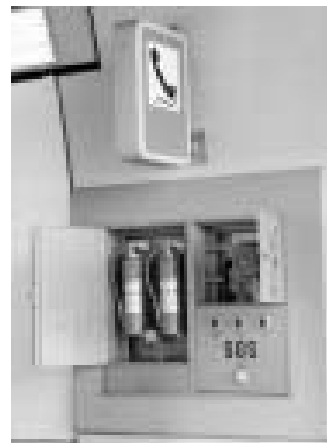
Ungenügende Sicherheitsausrüstung *Dispositivi di sicurezza insufficienti*

kehrszunahme, insbesondere des schweren Güterverkehrs - liessen Forderungen nach zusätzlichen Sicherheitseinrichtungen laut werden wie Fluchtstollen, steuerbare Brandklappen, Strahlventilatoren und spezielle Signalisationen.

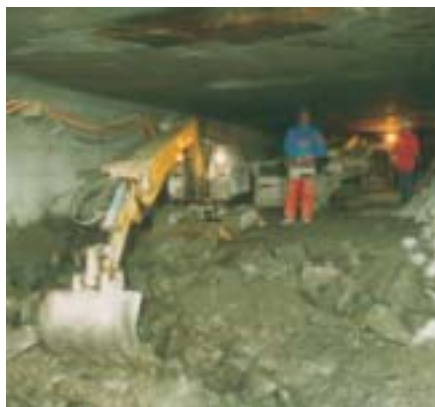
*Sohlenausbruch unter beengten Verhältnissen* Scavo difficile del fondo

Für diese neue Funktion musste in den Jahren 1998 bis 2002 die bestehende Betonsohle im Kanal unter der Fahrbahnplatte um rund 20 cm abgesenkt werden. Gleichzeitig wurde auch ein neues, sicheres Kabeltrasse in der Sohle realisiert. Damit

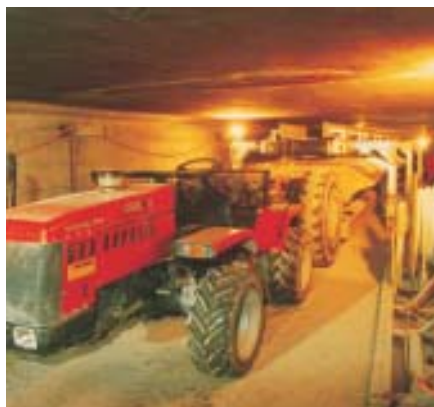
*Abtransport des Sohlenausbruches* Rimozione del materiale di scavo

der Verkehr im Tunnel durch die Bauarbeiten nicht gestört wurde, erfolgte die Erschliessung der Baustelle durch den ehemaligen Lüftungstollen und über die Ausstellbuchten im Tunnel. Die ursprüngliche Raumhöhe von lediglich 183 cm erschwerte die Bauarbeiten unter der Fahrbahnplatte ganz wesentlich.

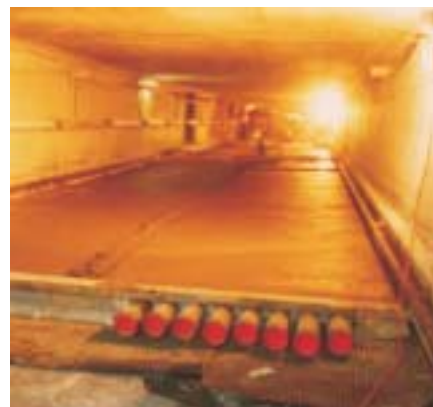
*Kabelschutzrohre in der Stollensohle* Canali di condotta nel nuovo fondo

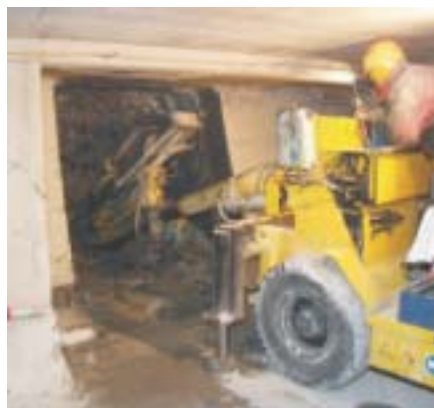
*Ausbruch des Fluchtabganges* Scavo del passaggio di fuga

sind im Abstand von 350 bis 375 Meter Stollen mit Rampen angeordnet. Diese Verbindungsstollen mussten im bergmännischen Sprengvortrieb ausgebrochen werden. Der Vortrieb in den Orthogneisen und Paragneisen der Aduladecke war problemlos. Die Felssicherung erfolgte mit Spritzbeton. Auf eine Abdichtung mit einer Kunststoffolie konnte auf Grund des geringen Bergwassers verzichtet werden.

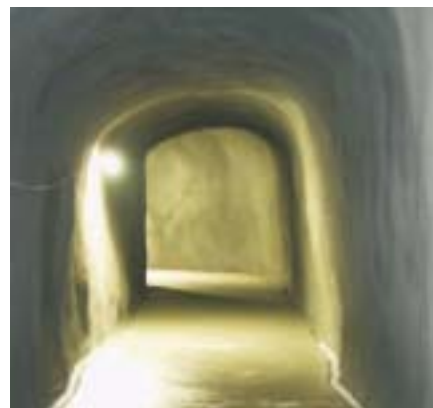
*Der Fluchtabgang im Endzustand* Il passaggio di fuga allo stato finale

Für den Abgang aus dem Fahrraum in den Flucht- und Rettungsstollen

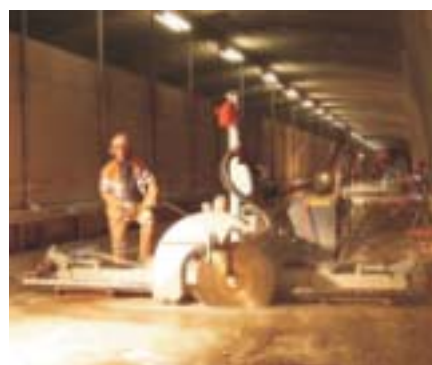
1 Umleitung Verkehr 2 Verankerung der Fahrbahnplatte  
3 Abstützung der Fahrbahn 4 Fräsen der Trennschnitte

1 Deviazione del traffico 2 Ancoraggio della piattaforma  
3 Puntellazione della carreggiata 4 Fresatura dei tagli tra la piattaforma e la parete di sostegno

Als Besonderheit wurde vor 40 Jahren beim Bau des Tunnels der Frischluftkanal unter der Fahrbahn angeordnet, so dass die Fahrzeuge über eine eigentliche Brückenkonstruktion rollen. Diese Betonplatte hat unter der Belastung von 65 Millionen Fahrzeugen sowie vor allem unter dem harten Klima und dem Tausalz stark gelitten. Sie muss dringend ersetzt werden, was bei der verlangten Aufrechterhaltung des Verkehrs sehr komplexe Bauabläufe notwendig macht. Nach der detaillierten Ausarbeitung verschiedener Lösungsvorschläge durch die beauftragten Ingenieurbüros zusammen mit der Verkehrspolizei sowie dem Tiefbauamt wurde schlussendlich mit dem Einverständnis des Bundes die jetzt zur Ausführung gelangende Variante gewählt. In zwei sich in kurzem Abstand folgenden Baustellen wird je eine Hälfte der Betonplatte abgebrochen, die Schalung aufgebaut, armiert und betoniert. So lässt sich der Verkehr auch während den Bauarbeiten einspurig an den Baustellen vorbei durch den Tunnel leiten.

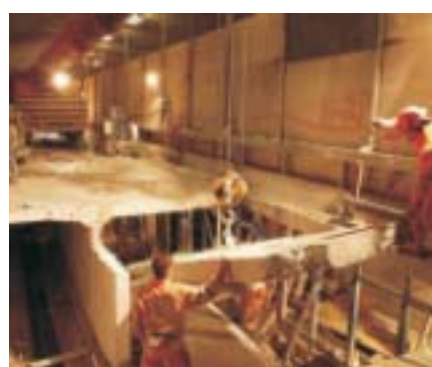
5 Abbruch und Abtransport von Fahrbahnplatte und Stützwand 6 Teilausbau der Stützen

5 Demolizione e rimozione della piattaforma e della parete di sostegno 6 Smontaggio parziale dei puntelli

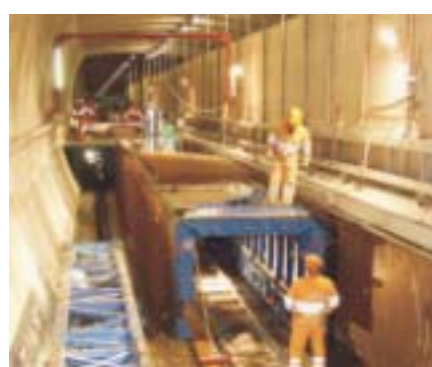
7 Vorziehen der äusseren Wandschalung 8 Armieren der mittleren Stützwand 9 Vorziehen der inneren Wand- und Fahrbahnschalungen 10 Armieren der Fahrbahnplatte

7 Avanzamento del cassero di parete esterno 8 Posa dell'armatura della parete centrale 9 Avanzamento del cassero della parete interna e della piattaforma 10 Posa dell'armatura della piattaforma

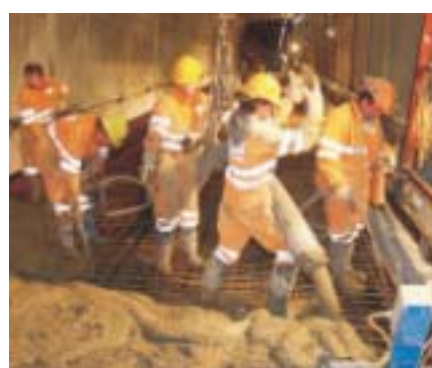
11 Betonieren der Wände und der Fahrbahnplatte

11 Getto del calcestruzzo delle pareti e della piattaforma

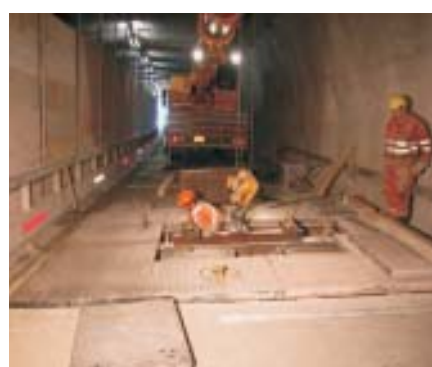
12 Nach 24 Stunden Installation des Fahrbahnüberganges

13 Freigabe der neuen Fahrbahnplatte für den Verkehr  
12 Dopo 24 ore posa del giunto di transizione della carreggiata 13 Apertura al traffico della nuova piattaforma

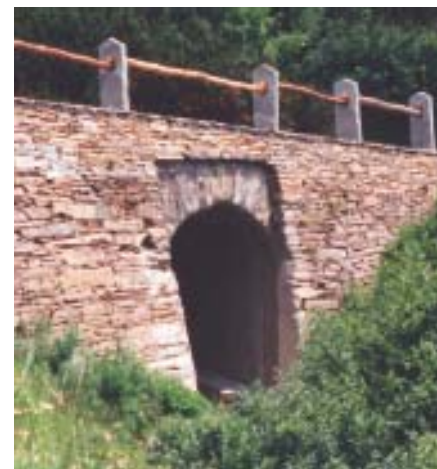
Wiederhergestellter Bachdurchlass  
*Tombino rinnovato*

die Breite der Passstrasse auf einer Länge von insgesamt rund 6.6 km angepasst werden. Im Rahmen der weiteren Baumassnahmen wurden Stützmauern, Brücken, Böschungen und Entwässerungsanlagen saniert. Insbesondere auf die fachgerechte Sanierung der Stützmauern und Mauerkrone wurde grossen Wert gelegt, wird doch der Charakter der Passstrasse in bedeutendem Masse vom Erscheinungsbild der Stützmauern geprägt. Bei den Brücken und grösseren Durchlässen beschränkten sich die Sanierungsarbeiten in erster Linie auf die Instandstellung der Randabschlüsse; einzig eine Brücke auf der Südrampe musste von 4 m auf 6 m verbreitert werden. Die Instandstellung aller Entwässerungselemente ist für den langfristigen Erhalt der Strasse wohl die wichtigste Massnahme. Im Weiteren wurden auch einige besonders kritische Wendekehren ausgebaut, ohne dabei jedoch wesentlich von der bestehenden Linienführung abzuweichen.

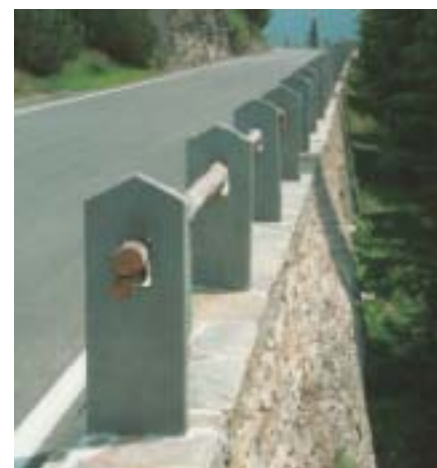
Mauerkrone mit Steinpfosten  
*Corona murale con montanti in pietra*

stato dato in particolare al risanamento a regola d'arte dei muri portanti e del coronamento dei muri, anche se il carattere della strada del Passo è fortemente caratterizzato dall'aspetto dei muri di sostegno. Per quanto riguarda i ponti e i passaggi più grandi i lavori di risanamento si sono limitati in prima linea alla rimessa in sesto dei cordoli; soltanto un ponte sulla rampa sud ha dovuto essere allargato da 4 a 6 m. Questo accomodamento di tutti gli elementi dell'evacuazione delle acque è certamente l'intervento più importante per il mantenimento a lungo termine della strada. Sono stati inoltre allargati alcuni tornanti particolarmente critici, senza tuttavia discostarsi in maniera sostanziale dal tracciato preesistente.

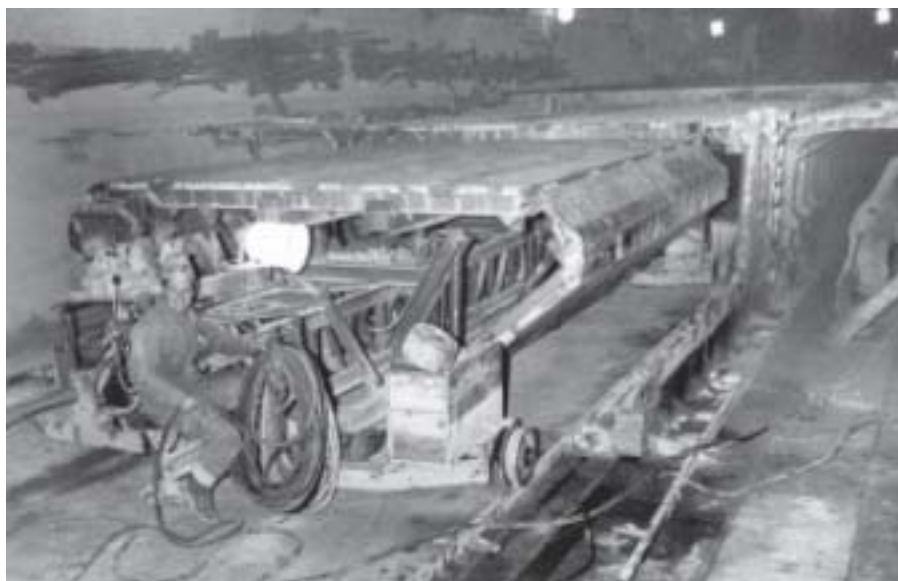
Die damals moderne Schalung für den Bau der Fahrbahnplatte  
*La cassetta allora moderna per la costruzione della piattabanda*

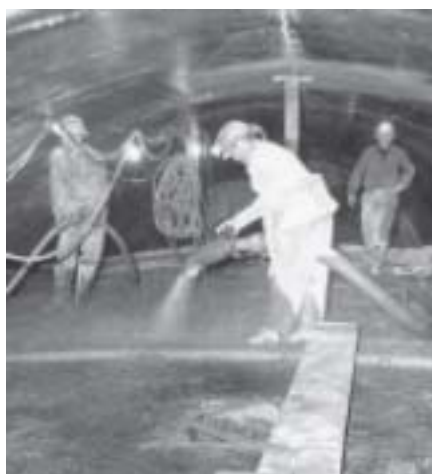
Betonieren der Zwischendecke  
*Getto di calcestruzzo del soffitto intermedio*

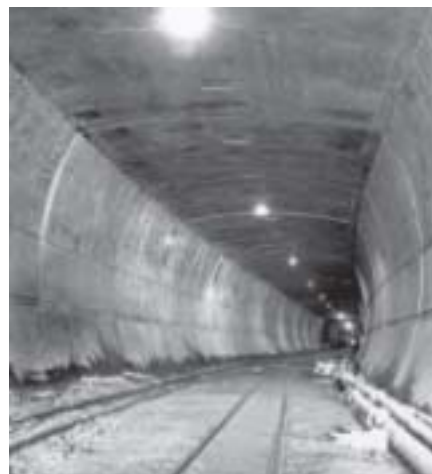
Das Tunnelgewölbe vor Einbau der Fahrbahnplatte  
*La volta della galleria prima dell'installazione della piattabanda*
