Nationalstrasse A13

Tunnel und Galerie Cassanawald werden total erneuert

Der Nationalstrassenabschnitt mit dem Tunnel Cassanawald und dem Anschluss Nufenen auf der Nordrampe der A13 wird bis Ende 2010 umfassend instand gesetzt. Für die laufenden Arbeiten sind 38 Millionen Franken veranschlagt.

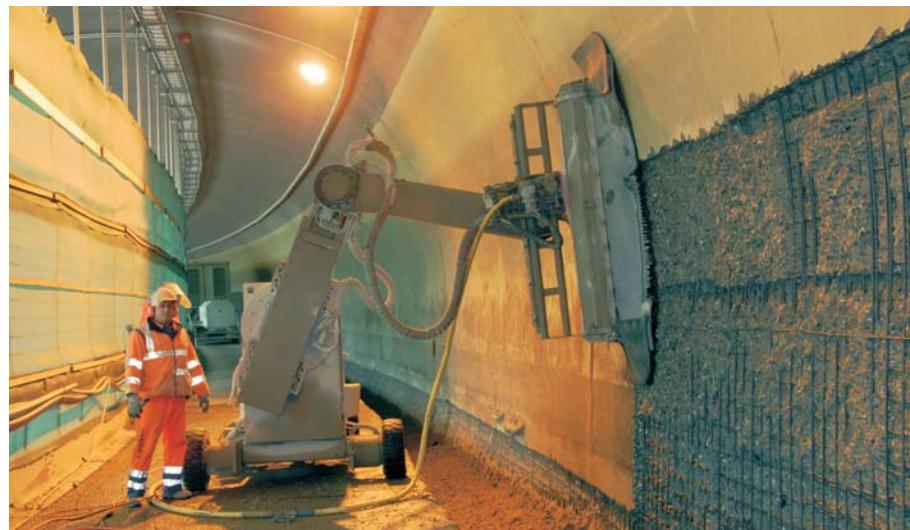
Abbau der schadhaften Betonoberfläche mit Wasserdruck

Die bereits seit einigen Jahren aufgrund der fortgeschrittenen Alterung laufende Erneuerung der Nationalstrasse A13 wird in diesem Jahr fortgesetzt. Bis im Jahr 2010 wird der Nordrampenabschnitt zwischen dem Südportal des Cassanawaldtunnels und dem Anschluss Nufenen instand gesetzt. Das Kernstück des Erhaltungsprojektes bilden der Tunnel und die Galerie Cassanawald mit einer Gesamtlänge von 1'235 m. Dazu kommen mit der Unterführung Husmatte und der Überführung beim Anschluss Nufenen zwei weitere Kunstbauten. An allen Kunstbauten sind, bedingt durch das Salzen im Winter und die starke Belastungen durch den Schwerverkehr, teilweise erhebliche Schäden entstanden, welche mit grossem Aufwand behoben werden müssen. So wird dem Tunnel und der Galerie Cassanawald die schadhafte Betonoberfläche abgetragen und durch einen neuen Vorbeton ersetzt. Die

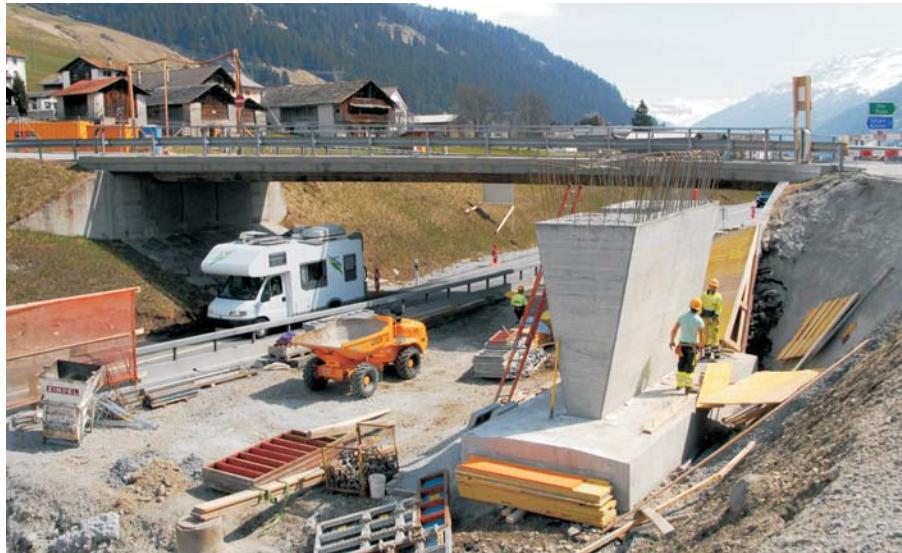
Bau der Widerlager für die neue Überführung beim Anschluss Nufenen

Die detaillierte Überprüfung der Überführung beim Anschluss Nuffen hat gezeigt, dass die Konstruktion den statischen Anforderungen nicht mehr genügt. Ein Variantenstudium hat ergeben, dass ein Neubau gegenüber einer Instandsetzung der bestehenden Brücke die optimalere Lösung darstellt. Um die Verkehrsbeziehungen während der Bauzeit aufrecht zu erhalten, wird die neue Brücke neben der bestehenden

rechtwinklig zur A13 in Etappen realisiert. Mit dem Neubau werden zudem die Fahrgeometrie verbessert und die Postautohaltestelle mit einem Gehweg sicherer erschlossen.

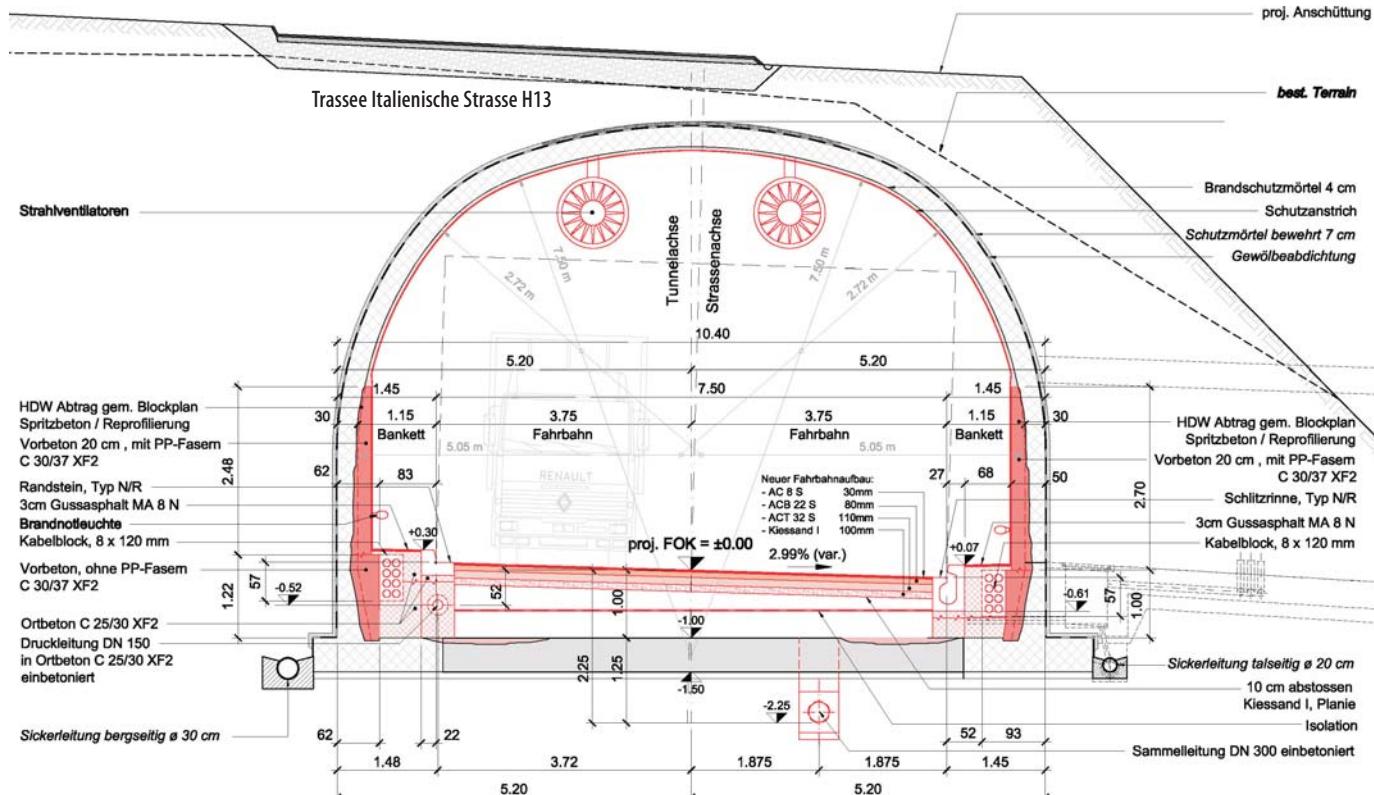
Normalprofil des Tunnels Cassanawald mit den Instandstellungsmassnahmen in Rot

Deshalb werden an Tunnel und Galerie folgende Massnahmen vorgenommen: Abtrag und Ersatz der tau-salzgeschädigten Betonoberflächen; Verstärkung der Seitenwände durch Vorbetonierung; Auftrag Brand-schutzmörtel am Gewölbe im Be-reich der Überfahrt Kantonsstrasse; Einbau von Schlitzrinnen zur si-chen Ableitung brennbarer Havarie-güter; Erstellung eines Stapelbe-ckens zum Auffangen flüssiger Havarie-güter; Einziehen einer Hydranten-leitung mit Hydrantennischen für die Brandbekämpfung; Einbau zusätzli-cher Notausgänge; Einbau zusätzli-cher SOS-Nischen; Einbau Führun-gsbeleuchtung entlang Bankett; Erneuerung der elektromechani-schen und sicherheitstechnischen Einrichtungen.
