**F
L
Ä
S
C
H**

**EIN WEIN-
DORF IN DER
BÜNDNER
HERRSCHAFT
(SCHWEIZ)
ORTSANALY-
SE INVENTA-
RISATION-
PROBLEME
IN DER DENK-
MALPFLEGE**

**ABSCHLUSSARBEIT
DES MASTERSTUDI-
ENGANGS DENKMAL-
PFLEGE HERITAGE
CONSERVATION AN
DER OTTO- FRIED-
RICH- UNIVERSITÄT
BRAMBERG**

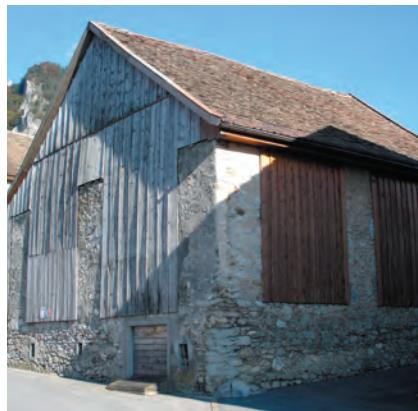
12 - Pfeilerstall mit Holzausfachung

Bis heute werden Dachstühle aus Holz gebaut. Die konstruktive Entwicklung führte zu sehr effizienten und heute oft nicht mehr erreichten Lösungen (siehe dazu Kap. 3a). Die Verwendung von Holz als Wandmaterial bei Wohnbauten ist in Fläsch nur noch beim Haus Nr. 69 nachzuweisen, das im Oberstock einen außen verputzten und von innen verkleideten Strickbau enthält. Fachwerkkonstruktionen im Innenausbau sind in ursprünglicher Form nur im Haus Nr. 35 im zweiten Obergeschoss zu finden. Bei Wirtschaftsbauten tritt Holz als Ausfachung zwischen den Pfeilern jedoch regelmäßig auf.

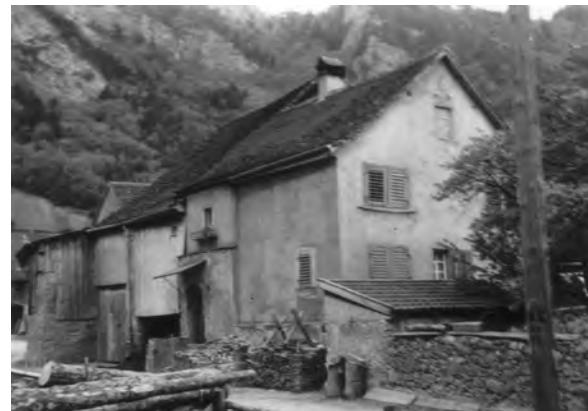
13 - verputzter Strickbau bei Haus Nr. 69, Zustand 1947

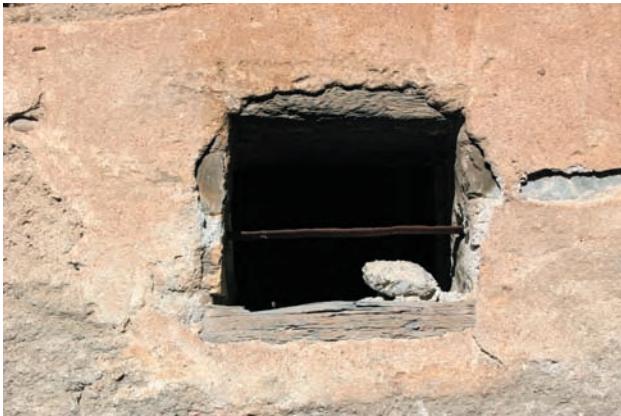
15 - Fenster mit Steinleibungen und Putz am Haus Nr. 88

Schieferplatten wurden für Fensterleibungen (Abb. 15) als auch im Inneren für Bodenbeläge oder Treppenstufen (Abb. 16) verwendet. Diese dürften vom Fläscherberg stammen, der mit Schiefern durchzogen ist.

Unter dem groben gelblichen Putz der Abbildung 15 ist noch eine glatte weiße Schicht zu erkennen.

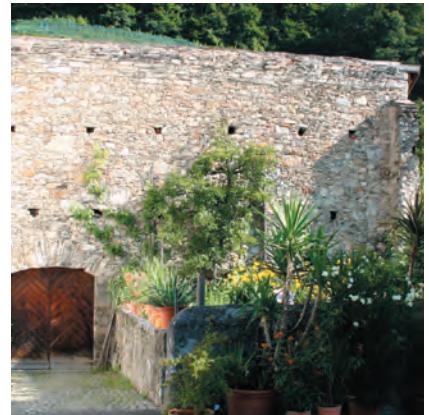
14 - Bruchsteinwand bei Haus Nr. 96

Ansonsten dominieren in Fläsch die Steinbauten. Spätestens seit dem 18. Jahrhundert wurden die Wohnhäuser aus Stein gebaut (Abb. 13), um der Brandgefahr auszuweichen. Das Steinmaterial kam zu genüge in der Umgebung vor. Rüfen brachten es immer wieder von den umliegenden Bergen ins Tal. Diese Geschiebesteine, aber auch abgewaschene Rollkiesel fanden häufig Verwendung. Teilweise mussten sie in reichlich Mörtel gebettet werden, was zu den mit Kellenstrichen verputzten Fugen führte und dabei die Köpfe sichtbar blieben (sog. pietra-rasa-Technik). So entstand eine sehr lebhafte Maueroberfläche. Heute wird diese Technik leider oft missverstanden und am falschen Ort wieder verwendet und erhält damit einen nicht einzuordnenden rustikalen Charakter.

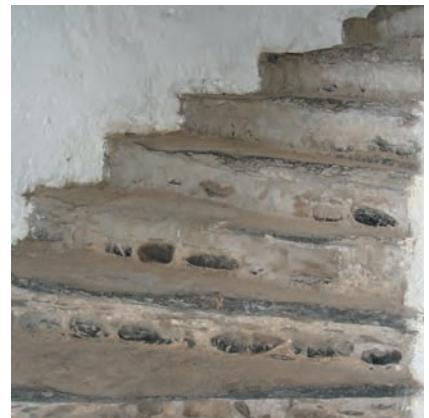
16 - Steintreppe des Hauses Nr. 88

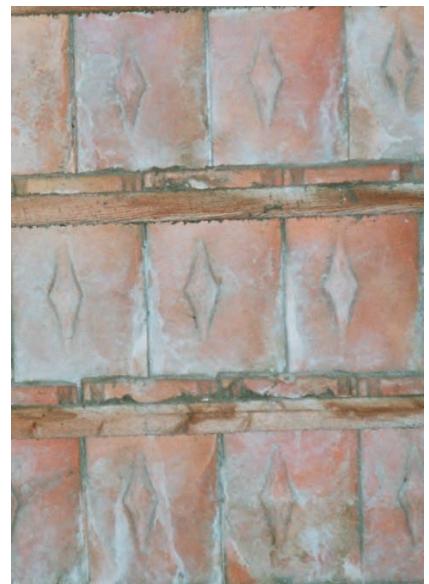
17 - Rautenmuster der Tondachziegel

Die Dächer von Fläsch waren im Mittelalter wahrscheinlich ausnahmslos mit Holzschindeln belegt. Die immer wieder auftretenden Brände, die durch den Föhn verheerende Ausmaße annahmen, als dann auch das 1871 vom Kanton aus Feuerschutzgründen erlassene Obligatorium einer harten Bedachung für Neubauten²³ bewirkten einen Materialwechsel im Dachbelag. Obwohl Schiefer in der Umgebung vorhanden war, wurde dieser aber nicht zur Dachdeckung verwendet, sondern es wurden gebrannte Tonziegel (Abb. 17) eingesetzt, wie sie auch heute noch hier aufzufinden sind.

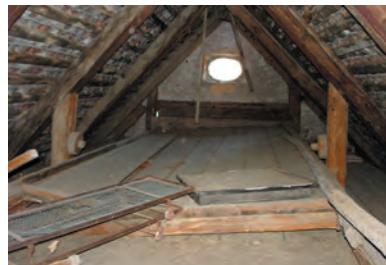
22 - Dörrwagen im Haus Nr. 96

Bis in die 70er Jahre war Fläsch von großflächigen Obstbaumwiesen umgeben. Neben dem Wein-, und dem Ackerbau waren der Obstbau und die Obstbrennerei der dritte Erwerbszweig für die Einwohner von Fläsch. Relikte aus diesem Agrarzweig sind ebenfalls in mehreren Häusern erhalten. Für die Bündner Herrschaft typisch sind die zur Trocknung und Haltbarmachung des Obstes nötigen Dörrvorrichtungen. Diese kamen aber erst nach dem Dörren in einem Dörrofen, bzw. im normalen Stubenofen zum Einsatz.³² Besondere Backöfen sind uns im Rahmen dieser Arbeit nicht aufgefallen. Die größte Konstruktion stellt der Dörrwagen dar. Dieser befindet sich im Dachspitz des jeweiligen Hauses, in seltenen Fällen in den Dachflächen (Haus Nr. 27), und konnte durch einen Schlitz in der Mauer hinausgeschoben werden. Dabei kragte der Wagen meistens so lang wie fast die gesamte Haustiefe aus. Der Wagen lief zwischen zwei hölzernen Rollen und besaß am Ende ein Gegengewicht, das die weite Auskragung erst ermöglichte. Ein schon halb zerfallener Dörrwagen hat sich im Haus Nr. 96 erhalten.

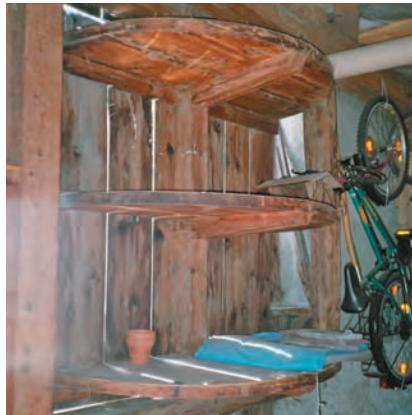
24 - Drehholzspindel

Eine einfachere Konstruktion mit derselben Wirkung stellen Spindeln im Inneren von Scheunen dar, die bei Bedarf ins Freie gedreht werden konnten (Abb. 24).

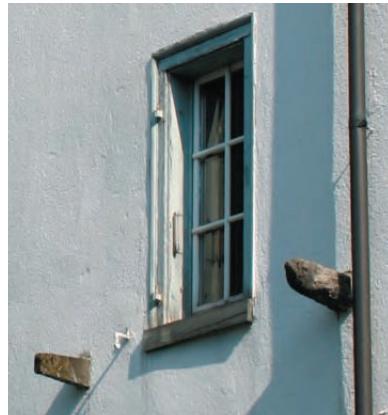
25 - Steinkonsolen

Eine weitere Vorrichtung sind Steinkonsolen in den Fassaden, auf die Gestänge gelegt und daran aufgereihte Apfelschnitze gehängt wurden (Abb. 25, 26).

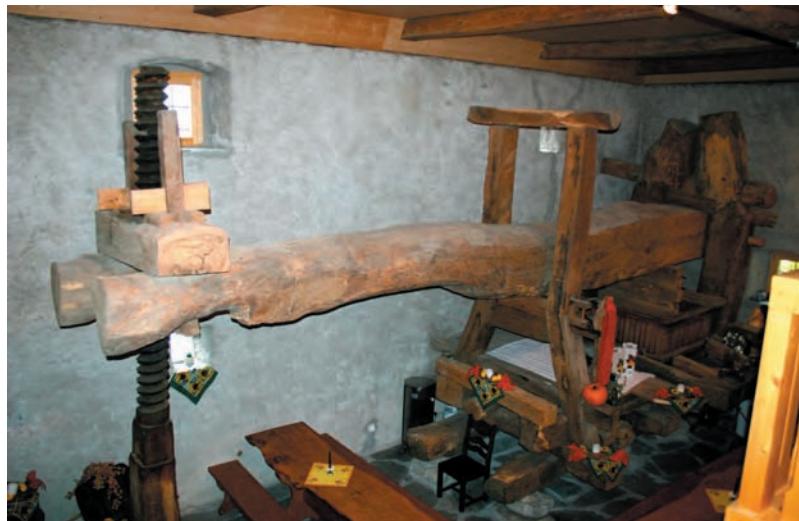
30 - Torkelbaum im Torkel Nr. 45

Als typische bauliche Elemente eines Weinbaudorfes treten im Dorf selber die schon erwähnten Torkelgebäude (siehe dazu Kap. 3a) und die Anlage der Höfe als Weinbauernhäuser mit gewölbten Weinkellern und Lagerräumen (siehe dazu Kap. 3b, vor allem Haus Nr. 37 und 38) auf. Durch die größeren Anbaumengen aus der Gesamtmelioration sind auch erneuerte und erweiterte Produktionsabläufe abzulesen. Diese bedürfen heute einer anderen baulichen Dimension wie früher. Somit unterscheiden sich die neu gebauten Torkel der letzten Jahre in ihren Dimensionen wesentlich von den frühen Torkelgebäuden. In den archivarischen Quellen zum ersten Dorfbrand von 1622 ist der Verlust von 10 Torkeln dokumentiert. Dies weist darauf hin, dass es zumindest im 17. Jahrhundert bereits solche Bauten gab. Diese Gebäudeform aus massiv gemauertem zweigeschossigem Bau mit Satteldach, der eine Pressanlage mit riesigem Torkelbaum enthält, kommt hauptsächlich in Chur und im Bündner Rheintal vor. Der aus Kastanien- oder Eichen-

holz gefertigte Torkelbaum bildet eine Sonderform der Wein presse, bei dem die Presswirkung durch einen groß dimensionierten Hebel erheblich verstärkt wird.

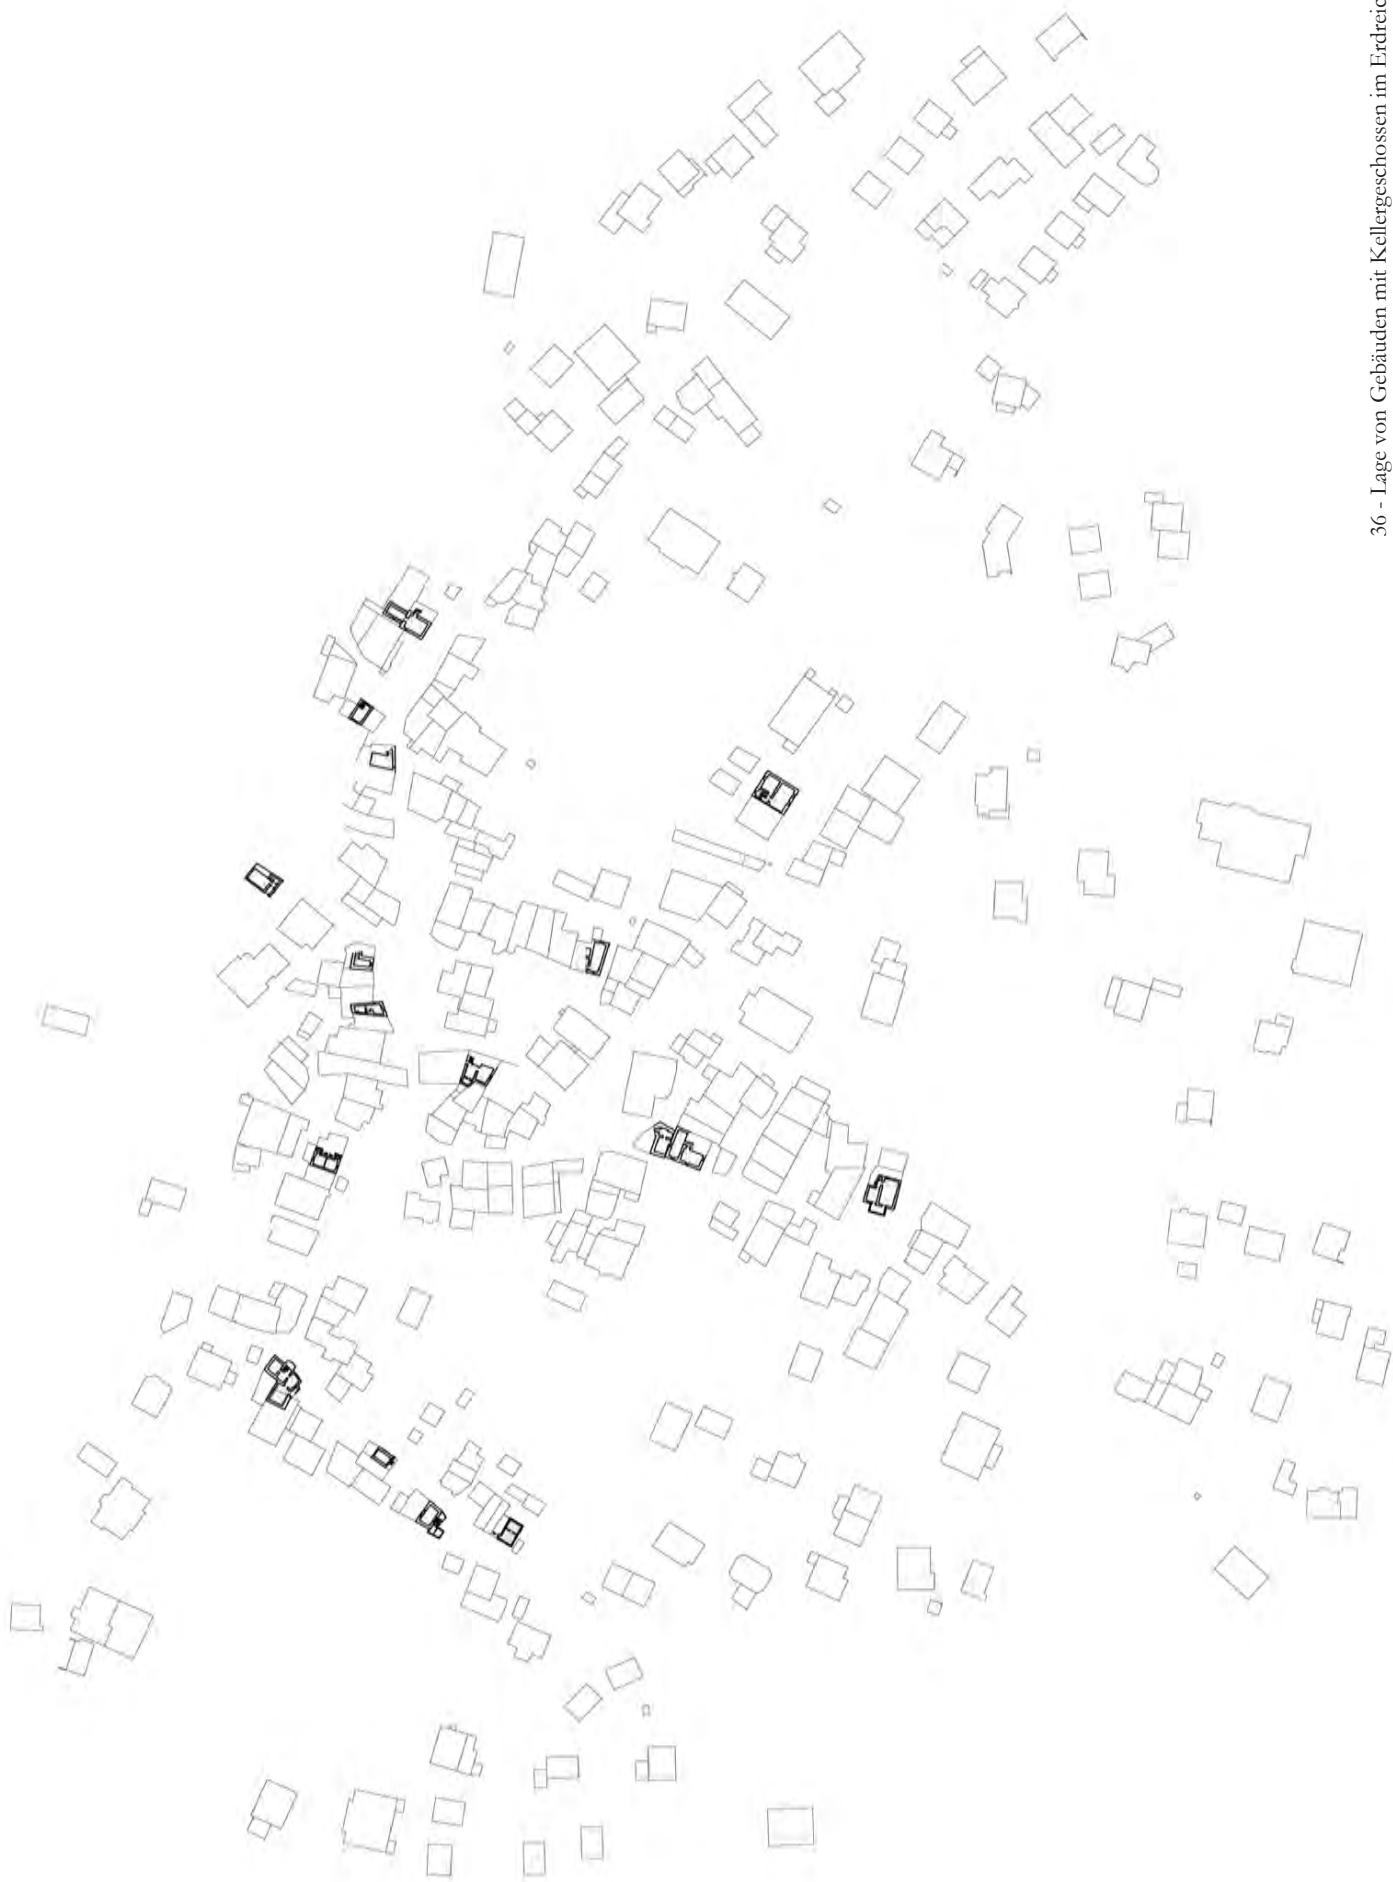
36 - Lage von Gebäuden mit Kellergeschoßen im Erdreich

Hinweise zur Form und Struktur des Dorfes sind nur sehr spärlich. Es soll im Folgenden verschiedenen Beobachtungen und Ansätzen nachgegangen werden, die letztendlich zu keinem sicher haltbaren Ergebnis führen, aber einen möglichen Entwicklungsverlauf nachzeichnen. Einen ersten Hinweis können die erhaltenen Keller geben. Da Dorfbrände selten auch die steinernen Kellergewölbe zerstörten und man zugleich in dieser Zeit schon von einem hohen Grad der Verfestigung der Dorfstruktur ausgehen kann, orientierte sich ein Wiederaufbau mit hoher Wahrscheinlichkeit an dem Vorzustand. Abbildung 36 zeigt die Lage und Verbreitung der aufgenommenen Kellergewölbe, die sich vollständig im Erdreich befinden. Eine Aussage bezüglich Alter und Struktur kann jedoch nicht gemacht werden. Dazu ist zum einen die Zahl der aufgenommenen und untersuchten Gebäude zu gering, zumal einige der Kellergewölbe verlässlich als „Neubauten“ ins 18. oder gar 19. Jahrhunderts datiert werden konnten; zum anderen sind genauere

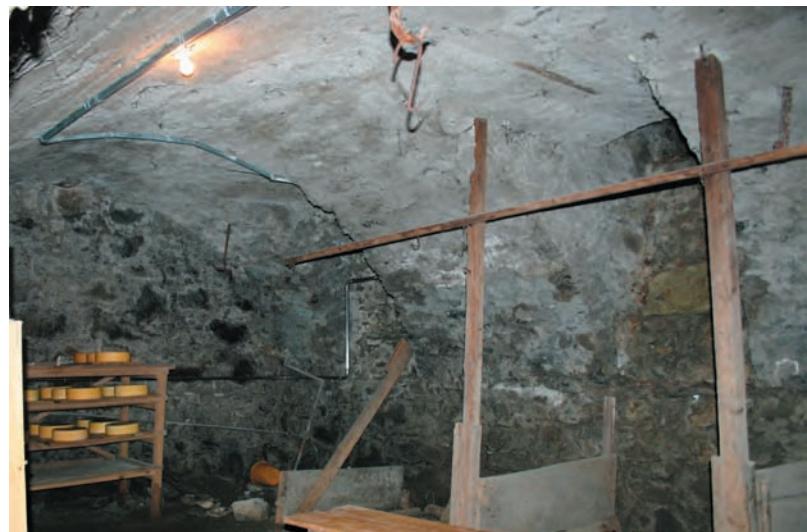
37 - Keller im Haus Nr. 27

Datierungen von Gewölben recht schwierig. Christoph Simonett unterscheidet in seinem Buch „Die Bauernhäuser des Kantons Graubünden“ anhand von Baumerkmalen verschiedene Entstehungszeiträume: Seit dem 14. Jahrhundert treten in Bauernhäusern im Raum Graubünden wieder niedrige Tonnengewölbe auf. Später kam es zunächst noch zu von der Gotik beeinflussten Spitztonnen (eher selten) und um 1500 noch zu leicht überhöhten Tonnengewölben. Erst im 16. Jahrhundert trat an deren Stelle dann die klassische runde Tonne. Diese erobert Graubünden sozusagen im Sturm, so dass am Ende des 16. Jahrhunderts sie zu einer in ganz Graubünden gebräuchlichen Bauform in allen denkbaren Ausprägungen bis hin zu komplizierten Fächer gewölben wurde. Gleichzeitig ersetzte man die flachen Decken von Kellern vielfach durch Gewölbe und wölbte auch bisher offene Küchen ein.²⁴ Alle Kellerräume, die im Rahmen dieser Arbeit aufgenommen wurden, besitzen ein nahezu rundes Tonnengewölbe, so dass eine Entstehung vor 1622 im Bereich des Möglichen liegt. Keinen weiteren Hinweis dagegen liefert die Art der Herstellung der Tonnengewölbe: alle wurden mit Hilfe einer Verschalung hergestellt, was aber seit Beginn an üblich war.²⁵

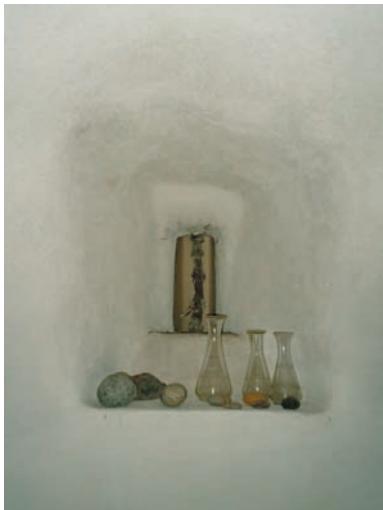
39 - ehemalige Lichtscharte im Haus Nr. 91

Einfache, nach innen trichterförmig sich öffnende Lichtscharten, deren sehr schmale schlitzartige Öffnung außen mit der Mauer bündig sitzt, gelten als Ausgang der Entwicklung in bäuerlichen Bereich. Die Fensterbank wurde innen entweder abgeschrägt oder abgetrept.

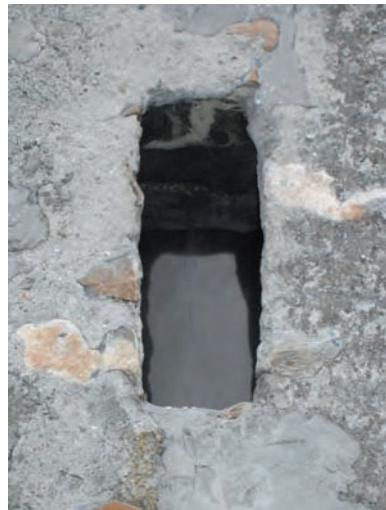
40 - Eine von drei Lichtscharten auf der Westseite des Torkels Haus-Nr.45-A

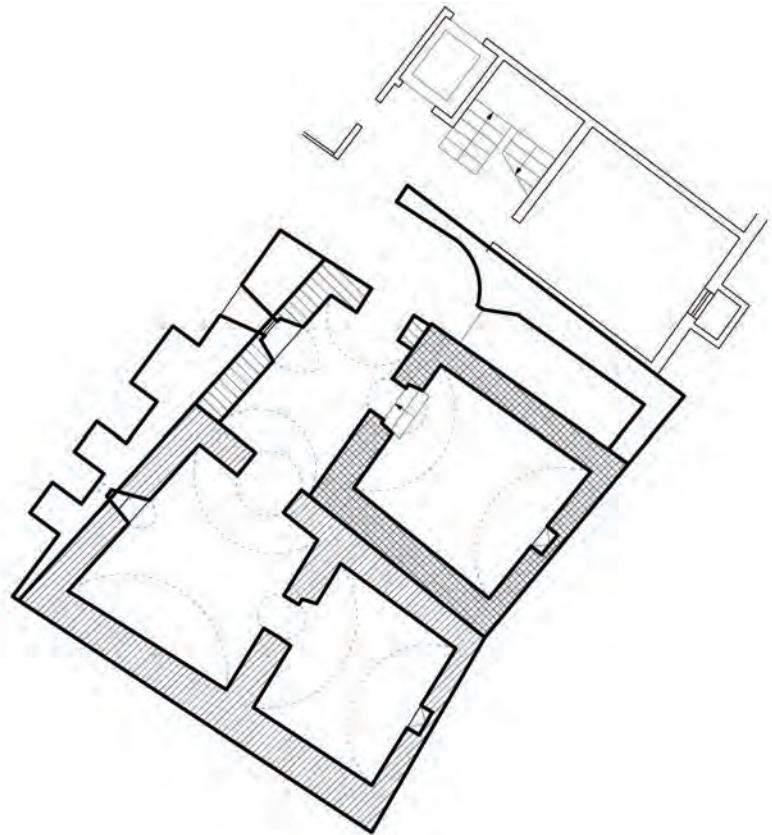
Erdgeschoss Haus Nr. 91, wahrscheinliche Bauphasen

Aufgrund von verschiedenen Beobachtungen (nähere Ausführungen siehe unter Kap. 3b) können mehrere Bauphasen festgestellt werden. So bildet ein annähernd quadratischer, tonnengewölbter Raum den ältesten Gebäudeteil. Er entwickelte sich durch mehrere An- und Umbauten zu dem für das 17. und 18. Jahrhundert in Fläsch typischen Vierraumgrundriss. Die Größe der Hofeinheit – die größte im Hinterdorf – und das Auftreten der oben erwähnten Lichtscharten deuten auf einen sehr alten Bau hin, der in Teilen noch in das 16. Jahrhundert zurückreichen könnte. Mehr als Vermutungen lassen aber die Kürze der Bauuntersuchung nicht zu.

Einen dritten Hinweis über ältere Gebäudeteile lieferten Aufnahmen von Gebäudegrundrissen, die mehrere Bauphasen aufweisen und auf ältere Gebäudegefüge schließen lassen. Hinweise dazu fanden wir unter anderem beim Haus-Nr.91:

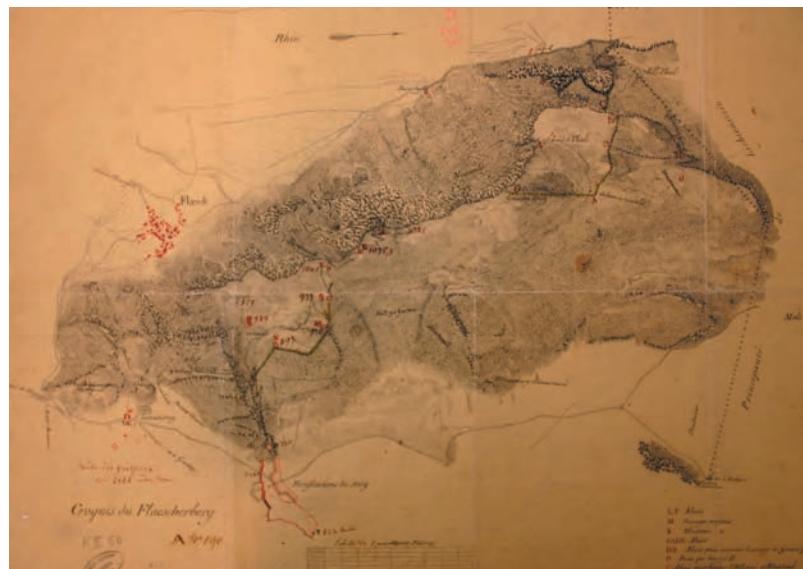
45 - Croquis du Flæscherberg, 1830

Eine erste detaillierte Darstellung des Dorfes gibt die Geländeaufnahme von 1830⁴² wieder (Abb. 45). Es zeigt die militärischen Befestigungssysteme rund um die St.Luzisteig. Erkennbar sind die Fortifikation selbst und verschiedene Schanzen und Wallsysteme auf dem Fläscherberg. Heute sind noch verschiedene Geländeänderungen sichtbar, die von ehemaligen Schanzen stammen. Daneben wurden aber auch der Sprenkel St.Luzisteig und eben Fläsch mit Wegen, einzelnen erkennbaren Gebäuden, sogar mit Brunnen dargestellt.

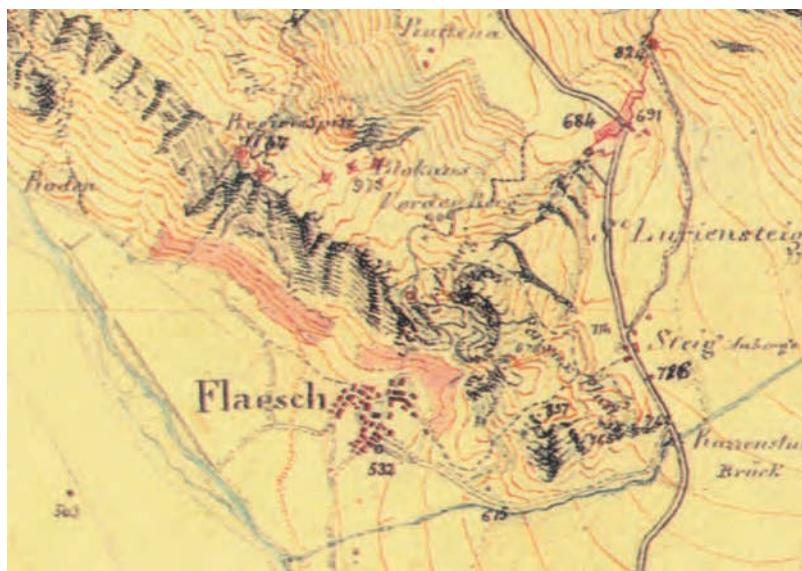
47 - Ausschnitt aus Messtischblatt 1840-1858

Auch auf dem etwa 30 Jahre später entstandenen Messtischblatt (1840-58) erkennt man annähernd dieselbe Ausdehnung. Zusätzlich sind noch die Weinanbaugebiete entlang des Fläscherbergs sowie weitere Schanzen und Befestigungen rund um die St.Luzisteig eingezeichnet.

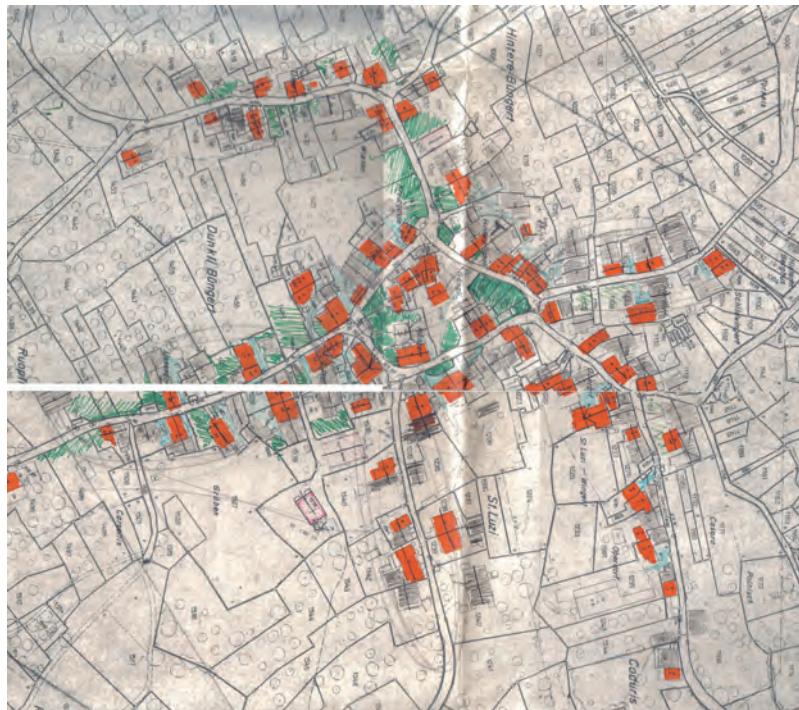
50 - Aufnhamenplan Peter Zumthor, 1976

Vergleicht man ihn mit dem Brandstättenplan von 1881 sind kaum Veränderungen erkennbar. Umso deutlicher fällt der Vergleich zu einem aktuellen Katasterplan aus.

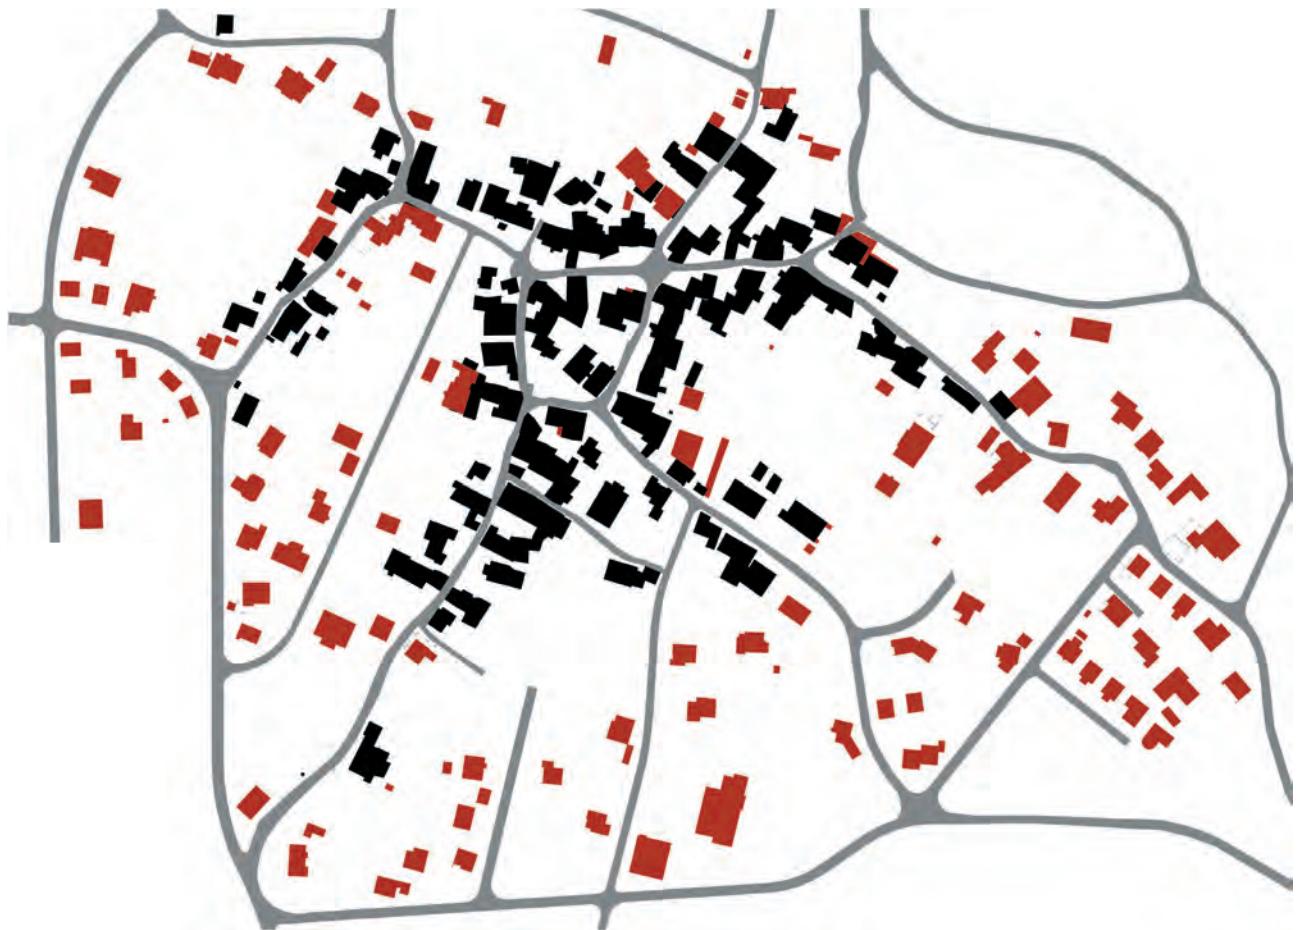
51 - Plan der möglichen Siedlungsentwicklung nach dem aktuellen Katasterplan

Eine enorme Bautätigkeit setzte ein, die sich in den letzten Jahren nochmals verstärkte. Die Siedlungsfläche hat sich mehr als verdoppelt und das Erscheinungsbild von Fläschi nachhaltig verändert. Der Bevölkerungsschwund konnte gestoppt werden. Heute leben wieder viele junge Familien im Dorf und man begegnet Kindern auf der Straße.

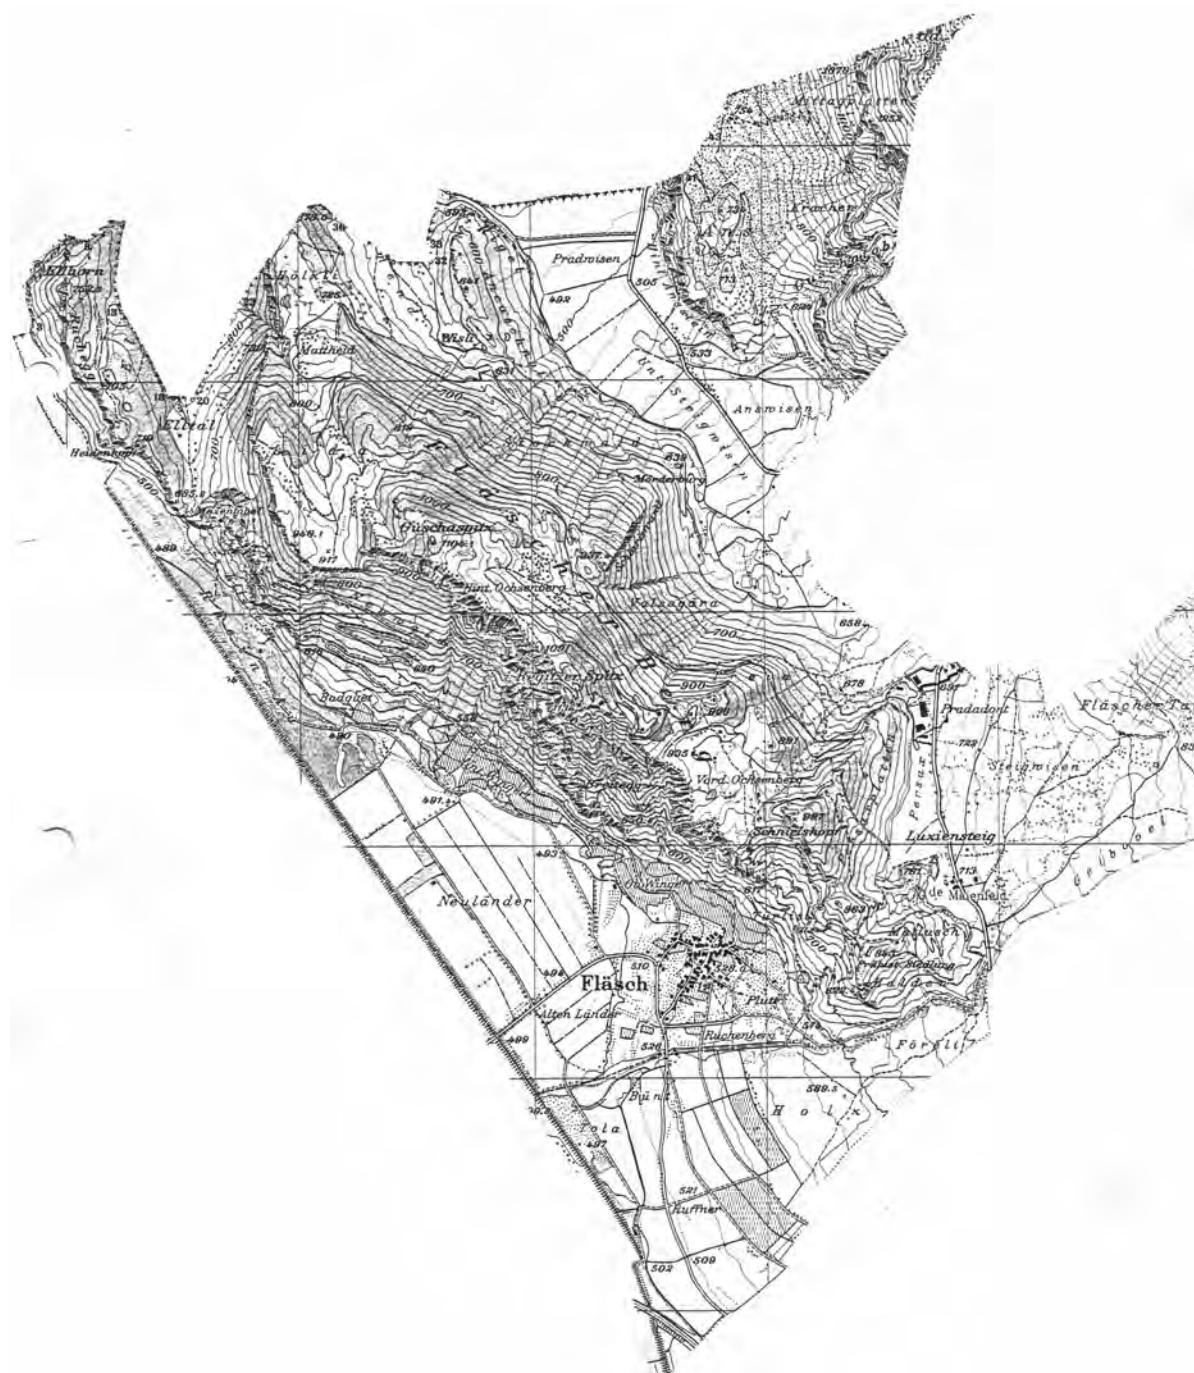
52 - Gemarkung Fläsch von 1972, 1:25.000, Grundlage für ISOS

Die Gemarkung Fläsch gliedert sich im Wesentlichen in vier Bereiche. Im Rheintal auf einem Schuttkegel liegt die Siedlung, umgeben von Wiesen, Äckern und Weinbergen. Sie bildet die landwirtschaftliche Nutzzone. Nach Norden und Nordwesten erhebt sich der Fläscherberg mit seinen Alpfächen. Er grenzt das Rheintal zur hinter ihm liegenden St. Luzisteig ab, die zum Großteil durch das Militär genutzt wird. Den vierten Bereich stellt das abseits und oberhalb von Fläsch gelegene Fläscher Tal unterhalb des Falknis dar. Getrennt vom übrigen Gemeindegebiet gelegen, wird es auch heute noch als Alp genutzt.

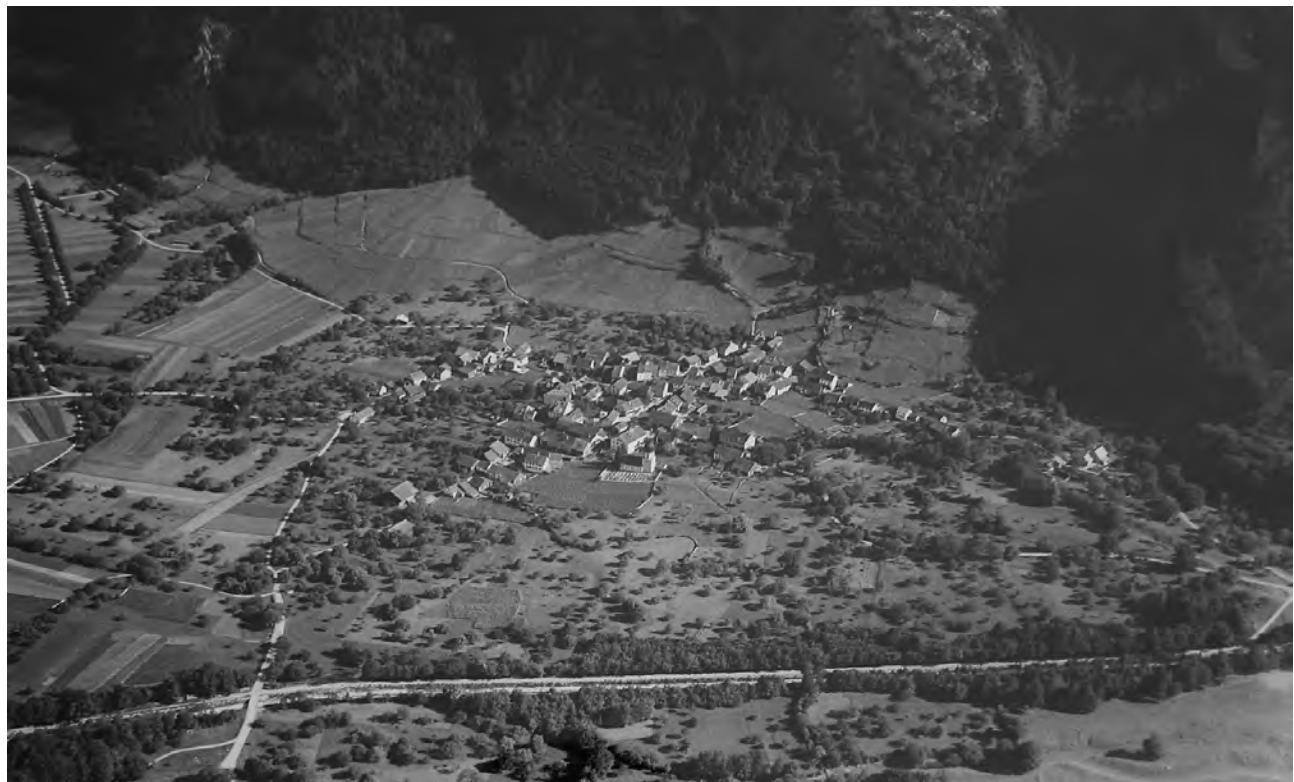
57 - Schrägaufsicht von Süden, 1946

Fläsch lag in früherer Zeit, wie Aufnahmen von 1946 (Abb. 57) und auch noch 1976 (Abb. 58) zeigen, inmitten von Obstbaumwiesen. Sie umschlossen die Siedlung nach allen Seiten bis auf jene Stellen, an denen das Dorf unmittelbar an die steiler werdenden Weinberghänge am Fusse des Fläscherbergs hinreichte. Die Weinberge erstreckten sich an diesem entlang bis weit nach Nordwesten. In der ehemaligen Rheinaue befanden sich Äcker und Wiesen. Ausser den Straßen, die von Maienfeld und von St. Luzisteig kommen, sind nur wenige Erschließungsstraßen erkennbar. Ein Großteil des landwirtschaftlichen Verkehrs spielte sich auf kleinen, unbefestigten Wegen ab.

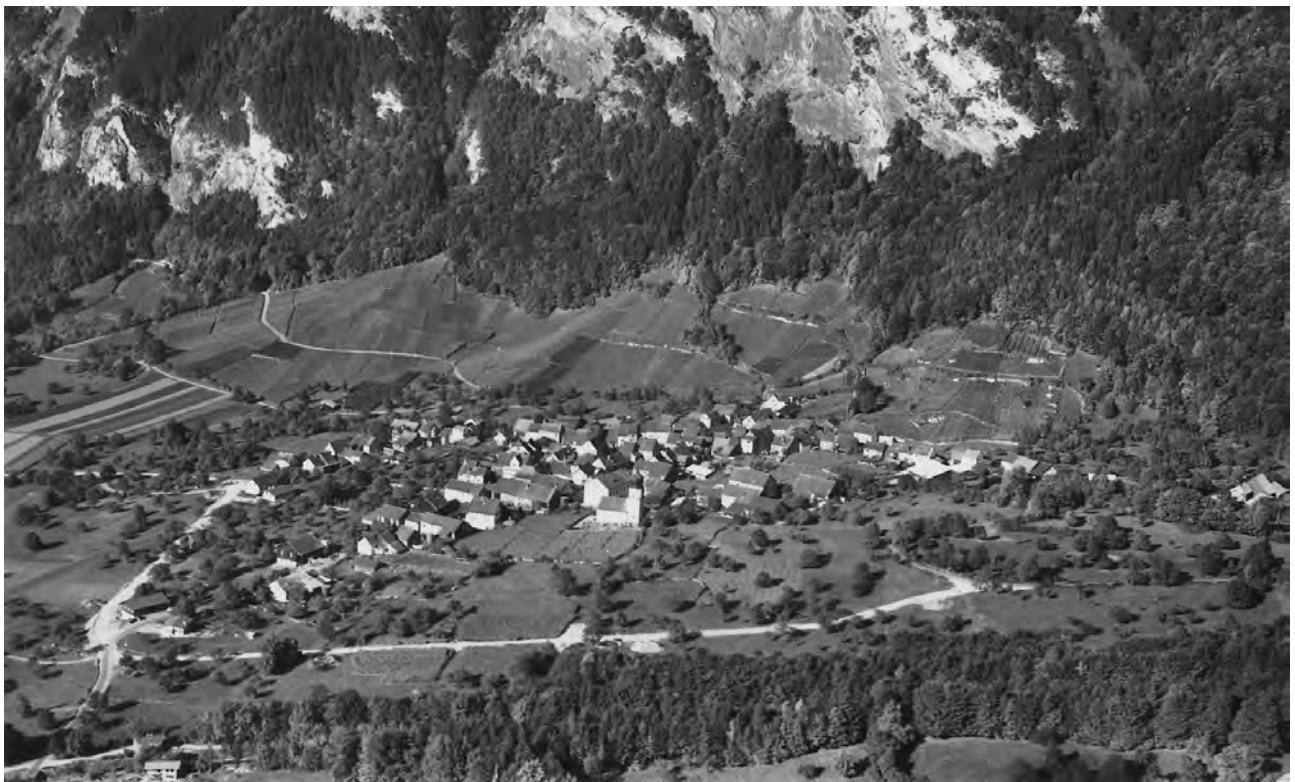
58 - Schrägaufsicht von Süden, 1976

Auf der Aufnahme von 1976 (Abb. 58, unterer Bildrand) ist die gerade neu erbaute Umgehungsstrasse im Bildvordergrund sichtbar. Sie entstand im Zuge der Melioration, die von 1966-75 durchgeführt wurde. Anstoß waren die allgemeinen strukturellen Veränderungen in der Landwirtschaft, die zu einer Abnahme und Überalterung der Bevölkerung geführt hatten.⁶ Ziel war die Verbesserung der betrieblichen Grundlagen für eine leistungsfähige Landwirtschaft. Mit verschiedenen Maßnahmen, wie Güterzusammenlegungen, Wegebau, Rüfenverbauung, Spezialisierung der landwirtschaftlichen Betriebe und einer Erweiterung der Weinanbauflächen wurde die Rationalisierung der Arbeit und damit eine Ertragssteigerung erreicht, die die Landwirtschaft und den Weinbau bis heute als für Fläsch wichtigen Erwerbszweig erhalten hat.⁷

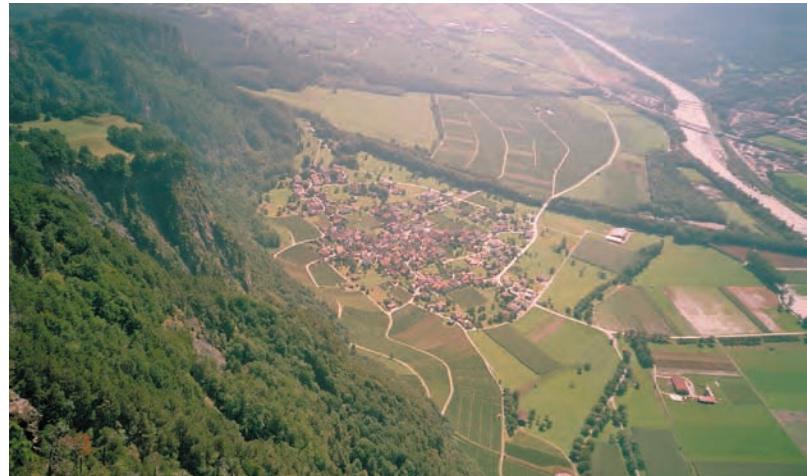
59 - Schrägansicht von Nordwesten von der Regitzerspitze

Das Weinanbaugebiet wurde jenseits der Feldrüfi Richtung Maienfeld massiv erweitert (im Bildhintergrund). Wo zuvor einzelne Feldgehölzgruppen standen und Äcker und Wiesen lagen, die zum Teil noch von Bruchsteinmauern eingefasst waren, wurde in einer groß angelegten Aktion das neue Rebgebiet angelegt.⁸ Dies ist besonders augenscheinlich, wenn man abseits der Verbindungsstrasse zwischen Maienfeld und Fläsch durch die Weinberge läuft. Sind die Weinberge auf Maienfelder Gebiet noch in ihrer über die Jahrhunderte lang gewachsenen Struktur geprägt, oft noch von hüfthohen Bruchsteinmauern begrenzt, verändert sich das Bild beim Übergang auf Fläscher Gebiet. Man spürt die am Reisbrett geplante Anlage, ihre monotone Struktur, die für eine effiziente Bewirtschaftung des Anbaugebiets sorgt.

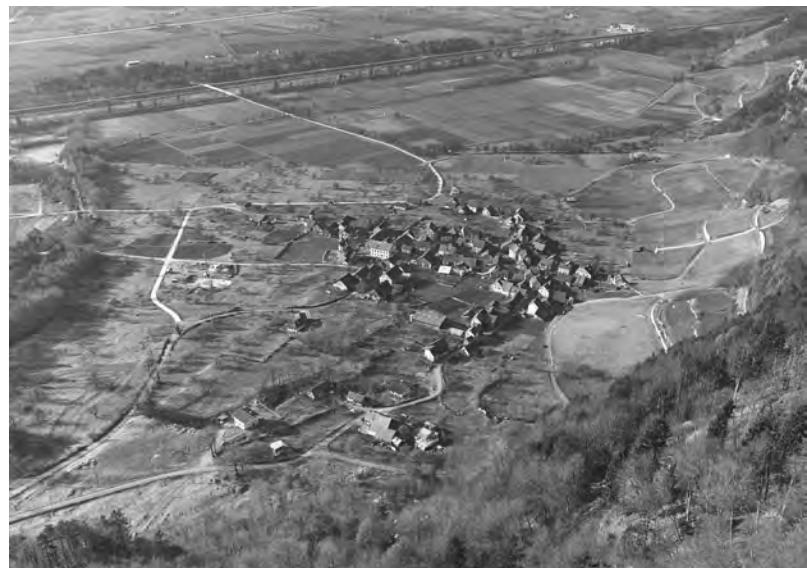
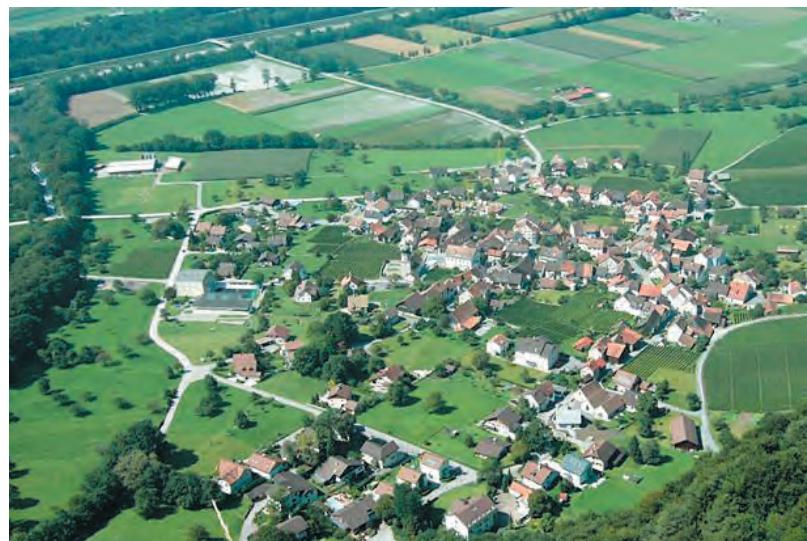
Auf alten Aufnahmen kann man noch sehr gut die ursprüngliche Siedlungsstruktur des Dorfes erkennen. Es zeigt klar gezeichnete, dicht bebauten Gassenstränge, die von zungenförmig dazwischen eingreifenden Reb- und Baumgärten abgegrenzt werden. Augenfällig ist der zentral gelegene Gassenring, um den sich die Gebiete des „Hängert“ und des „Platzes“ anordnen. Sie bilden die haufendorfähnliche Siedlungsmitte. Aus diesem dichten Kern strecken sich mehrere straßendorfförmige Siedlungsfinger in die umgebende Landschaft. Jedes Teilstück ist ein eigener Dorfteil und besitzt einen eigenen Namen.

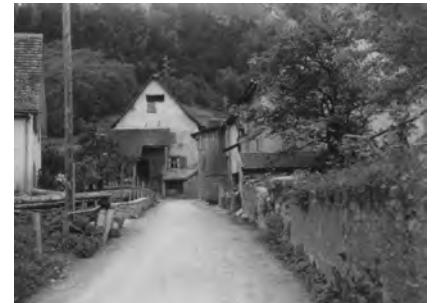
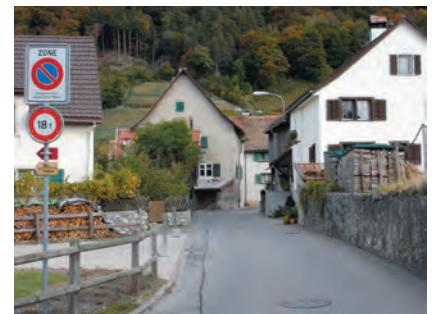
Eine wesentliche Änderung an dieser Situation ist der Abbruch des Scheunengebäudes im Anschluss an die Anlage von Haus Nr. 69 (Abb. 79 Mitte). Damit fällt eine Verengung des Straßenraumes weg, der eine baulich geschlossene Eingangssituation erzeugte. Ebenso erweitert die neue Zufahrt zum Haus Nr. 255 den Straßenraum und nimmt ihm die klare Struktur durch den ehemaligen durchgehenden Zaun. Wesentliche Änderungen sind hier in einer Nachverdichtung durch zusätzliche Garagen und durch den Aus- und Umbau von Stallgebäuden in Wohnhäuser zu beobachten. Weiter werden hier die Grundstücke durch zusätzliche Abzäunungen voneinander getrennt. Somit geht die offene Struktur der früheren Zeit verloren.

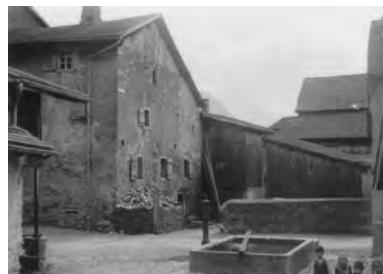
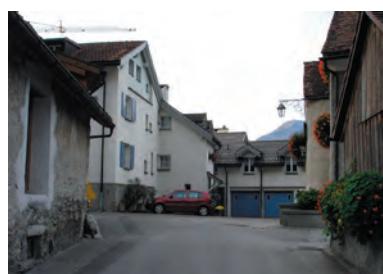
Einen ehemals markanten Raum bildet die Abzweigung der Unterdorfstrasse in den Bofelweg. Hier befand sich ursprünglich der Brunnen fast in der Mitte der Abzweigung und weitete diese zu einem Platz und einem Treffpunkt aus. Ebenfalls für die Platzbildung zuträglich war die bei Haus Nr. 64 (Abb. 84) befindliche Mauer, die den Straßenraum einfasste und vom halböffentlichen Vorbereich des Hauses abtrennte. Heute ist der Brunnen an die Wand des Hauses Nr. 74 versetzt und

völlig aus dem Straßenraum heraus genommen worden. Die Mauer der Anlage von Haus Nr. 64 fehlt gänzlich und der Straßenraum fließt in den halböffentlichen Raum über. Die Abzweigung wurde heute zu einer reinen Verkehrszone reduziert.

Das Haus Nr. 64 ist in seiner alten Dimension wieder aufgebaut worden. Aber vor allem die Garagenanbauten zum Haus stören durch ihre dominanten, dafür aber schlecht proportionierten Gauben das Ortsbild.

Das Haus Nr. 64 wurde in den 80er Jahren nach dem Hofstattrecht neu gebaut und durch zusätzliche Anbauten erweitert. Auffallend sind hier viele kleine unproportionierte Satteldachgauben über dem langen Garagenanbau, die sich nicht in das umgebende Ortsbild einpassen. Im Vergleich mit einer Aufnahme von 1947 sieht man, dass die ehemaligen Pultdachnebenbauten durch größere Satteldachbauten ersetzt wurden (vgl. Abb. 84, S. 61).

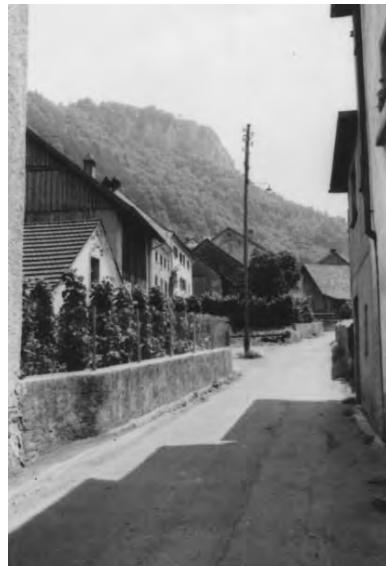
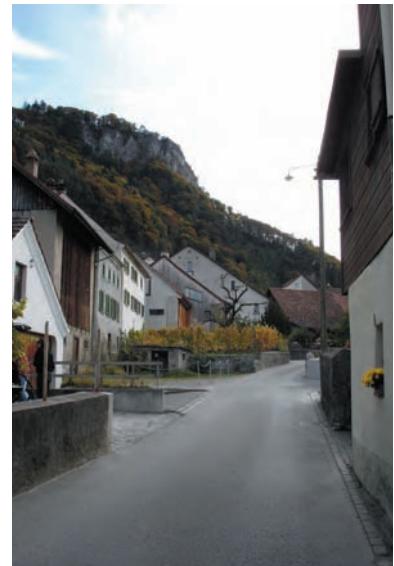
Die rechte Straßenseite wird anfangs noch von hohen Gebäuden begrenzt, die den Raum zu einer Gasse verengen, gefolgt von einer Freifläche, die den Übergang zum Kerngebiet des Dorfes bildet. Eine neu angelegte Erschließungsstraße durchbricht diese räumliche Situation. Neue Bebauungen verunklären sie zudem, da sie weder für eine klare Begrenzung, wie an anderer Stelle üblich, sorgen, noch freie Durchblicke ermöglichen.

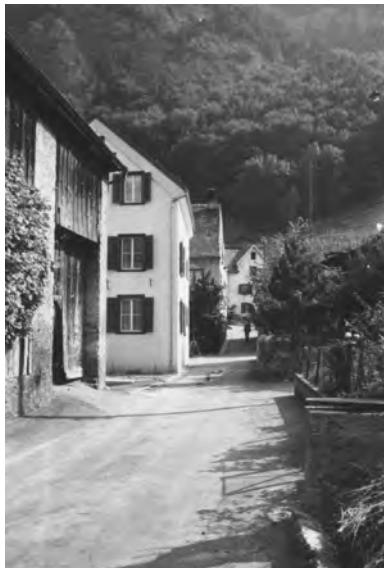
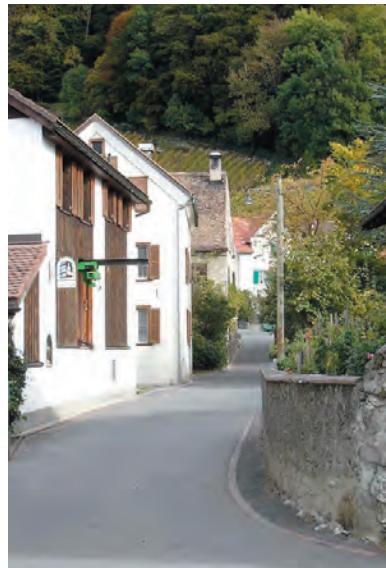
89 - Hinterdorfstrasse, 1976

90 - Hinterdorfstrasse, 2005

Zu grundsätzlichen Änderungen kam es in diesem Dorfteil durch Torkelneubauten anstelle der alten Stallscheunen (Haus Nr. 86-B und Torkel Nr. 91-A). Der Torkel Nr. 86-B, mit darüber liegender Wohnung, nimmt die Proportionen des Vorgängerbaus auf, während Torkel Nr. 91-A in seinen Dimensionen vergrößert wurde gegenüber der vorherigen Stallscheune. Diese beeinträchtigen aber nicht die ehemalige Struk-

tur des Straßenraumes. Der Raum erfuhr eine Veränderung durch eine Verengung am Anfang der Hintergasse, die durch eine Verschiebung der Gartenmauer des Hauses Nr. 92 erfolgte. Aber auch diese Veränderung beeinträchtigt das altbekannte Gesicht des Viertels nicht.

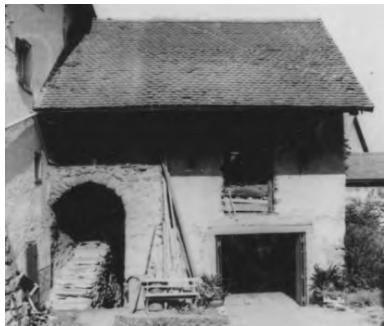
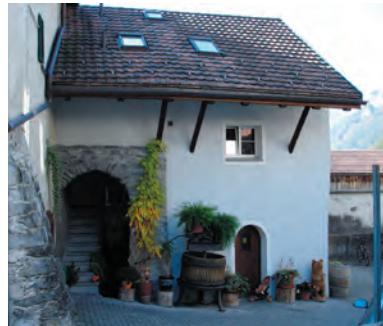
92 - Haus Nr. 86-A, 1976

93 - Haus Nr. 86-A, 2005

Der Anbau des Hauses Nr. 86 ist zwar zum Wohnraum umgebaut worden, blieb aber in seinen Dimensionen und der äußeren Gestalt erhalten.

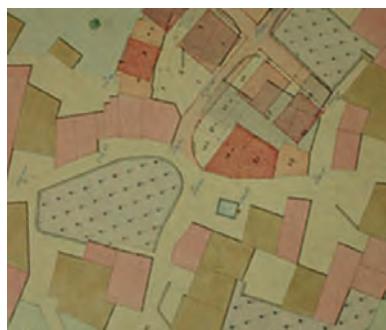
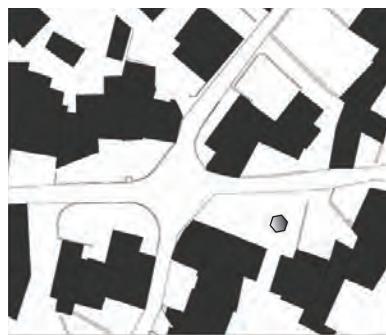
95 - Brandstättenplan von 1880

96 - aktueller Katasterplan

Die Veränderungen am Platz sind hauptsächlich auf die weiter entwickelte Verkehrserschließung zurückzuführen. Dazu wurde die ursprünglich an den Häusern in einer Biegung direkt entlang laufende Straße von diesen weg gesetzt und begradigt. Im Brandstättenplan von 1880 ist der vorherige Zustand eindeutig zu erkennen, der auch noch auf dem Foto von 1946 zu sehen ist. Die Straße wurde hier linkerhand durch die Häuserzeile begrenzt und rechterhand lag ein ummauerter großer Wingert. Dieser Wingert wurde danach im Laufe der Straßenbegradigung geteilt. Somit ergaben sich zwischen 1976 und heute die vor der Häuserzeile vorgelagerten Gärten.

Leider gibt es kein Vergleichsfoto vom Zustand vor 1971, der mit Sicherheit eindeutig den Verlust der Platzqualität verdeutlichen würde. Faktoren dafür sind zum einen der Abbruch der Hofanlage im Osten des Platzes, die noch auf dem Brandstättenplan von 1880 zu sehen ist, zum anderen die darauf folgende Verlegung des Brunnens von der Mitte des Platzes an dessen östlichen Rand. Damit entsteht ein großer freier Raum, der nicht mehr eindeutig gefasst ist und somit kein Platzgefühl mehr vermittelt. Die Aufweitung macht dann auch erst die Nutzung als Parkzone möglich.

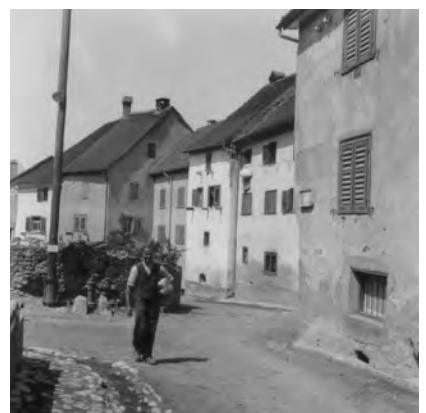
97 - Platz am Brunnen, 1946

Gut sichtbar auf den Vergleichsfotos sind auch die geänderten Bodenbeläge und die sich ändernde Nutzung. 1946 (Abb. 97) war lediglich die Straße mit einem dichten Belag versehen, der Bereich um den Brunnen an seinem ehemaligen Standort war mit Bollensteinpflasterung belegt. 1976 (Abb. 98) ist der Brunnen bereits verlegt worden und der gesamte Platz geteert, die Straße verläuft aber noch an den Häuserzeilen vorbei. Im heutigen Zustand finden wir die begradigte Straße, einen geteerten Platz, der als Parkplatz genutzt wird und den 1971 an neuem Standort erstellten Brunnen.

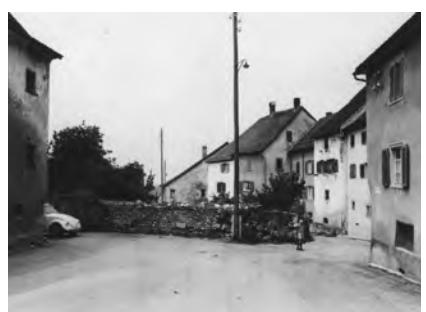
98 - Platz am Brunnen, 1976

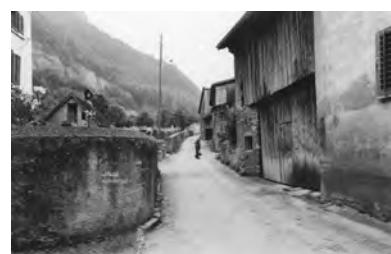
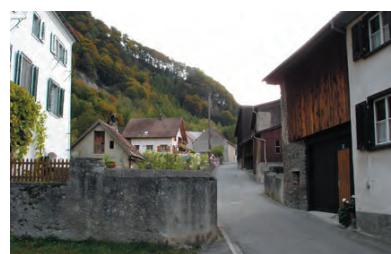
102 - Oberdorf Richtung Osten, 1976

103 - Oberdorf Richtung Osten, 2005

Anhand der beiden Fotovergleiche kann man außer einem Neubau im Hintergrund und Sanierungen sowie Ausbauten der bestehenden Gebäudkomplexe wenig Veränderung feststellen. Somit bleibt der Übergang vom alten Oberdorfgebiet zum daran anschließenden Neubaugebiet durch die Grünflächen klar definiert.

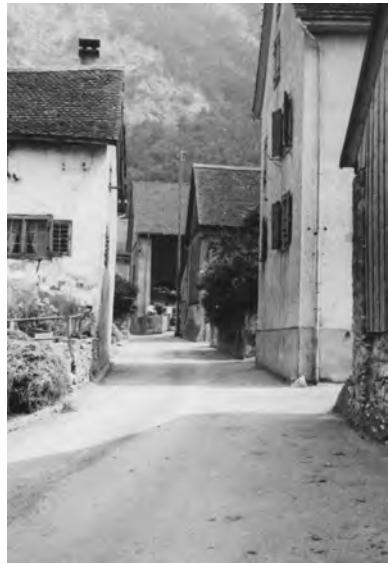
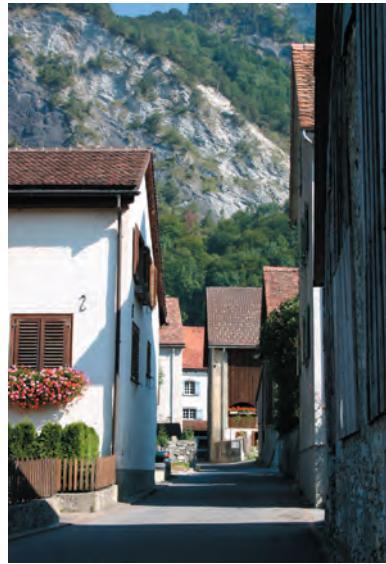
110 - Usserdorf Richtung Norden, 1976

111 - Usserdorf Richtung Norden, 2005

Aus dem Bildervergleich sind keine Änderungen in den letzten 30 Jahren zu erkennen. Lediglich der Anfang der Usserdorfstrasse ist durchsetzt mit Neubauten im Hofstattrecht und kompletten Neubauten, die aus der einheitlichen Firstrichtung ausscherend ihre Giebelseite nach Süden orientieren.
