**F
L
Ä
S
C
H**

**EIN WEIN-
DORF IN DER
BÜNDNER
HERRSCHAFT
(SCHWEIZ)
ORTSANALY-
SE INVENTA-
RISATION-
PROBLEME
IN DER DENK-
MALPFLEGE**

**ABSCHLUSSARBEIT
DES MASTERSTUDI-
ENGANGS DENKMAL-
PFLEGE HERITAGE
CONSERVATION AN
DER OTTO- FRIED-
RICH- UNIVERSITÄT
BRAMBERG**

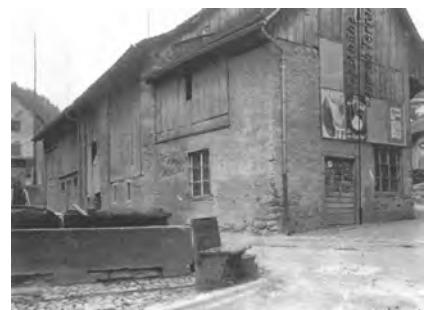
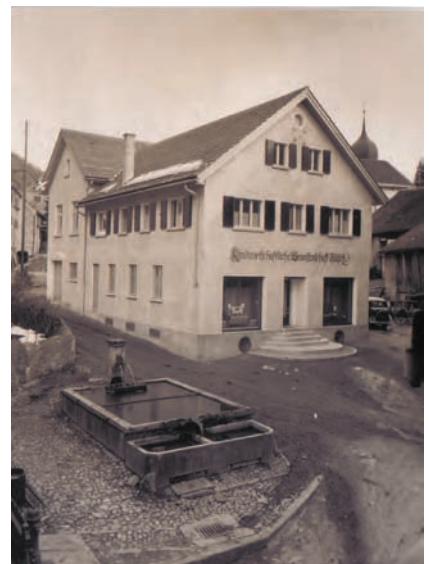
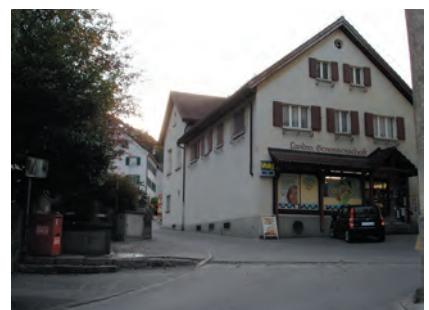
Der als Platz bezeichnete Raum, der von dem heutigen Volg, dem Restaurant Adler, dem Grosshaus und einem Brunnen von 1968 umfasst wird, erfuhr eine weitreichende Veränderung. Ursprünglich standen hier an der Stelle des heutigen Volg zwei Stallscheunen, die zum Anwesen des Hauses Nr. 35 gehörten. Das war zeitweise zweigeteilt und besaß zu jedem Teil eine dazugehörige Scheune. Diese wurden dann ab den 40er Jahren von einem Lebensmittelladen ersetzt, der sich heute in ähnlicher Weise wie 1940 präsentiert. Den Platz an sich dominierte ein großer frei stehender Brunnen. Dieser wurde wiederum im Zuge der zunehmenden Verkehrserschließung von seiner freien Position an den Rand an eine Mauer versetzt. Der Platzcharakter als Treffpunkt am Brunnen ging damit verloren und durch die Anlage eines reinen Verkehrsknotenpunktes abgelöst.

115 - ehemalige Ställe am Platz, 1925

116 - Situation am Platz mit Volg, 1940

117 - Situation am Platz mit Volg, 2005

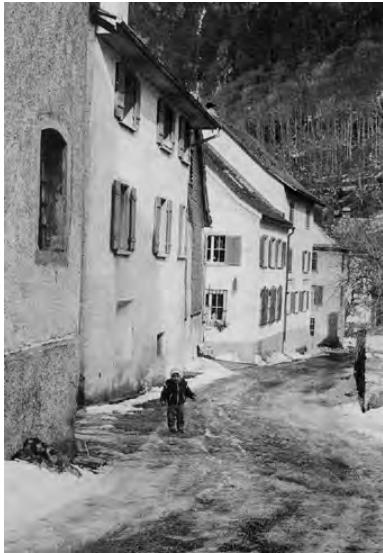
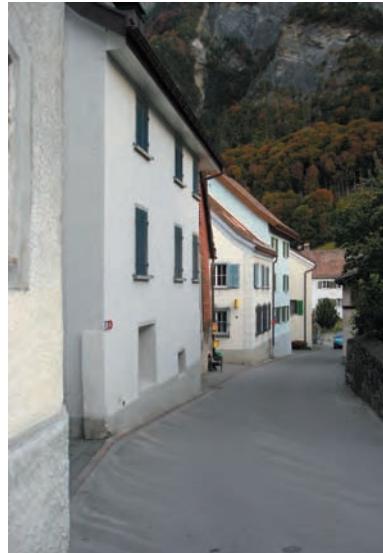
An der Kreuzgasse sind im Fotovergleich (Abb. 119, 120) kaum Änderungen festzustellen. Hier wurden lediglich einige Wirtschaftsbauten rechterhand entfernt und durch neue Nebenbauten ersetzt. Die Häuser wurden im Laufe der Zeit teilweise erweitert oder vergrößert und die Fassaden saniert. Der Gassencharakter, der sich stark durch die linkerhand gelegenen, rechtwinklig zur Straße orientierten großen Gebäude bildet ist nach wie vor als solcher zu erfahren. Durch die rechtwinklige Anordnung der Häuser an der Straße werden auch hier immer wieder Durchblicke in den Zwischenräumen frei, die einen guten Bezug der einzelnen Siedlungsteile untereinander herstellen.

119 - Kreuzgasse, 1976

120 - Kreuzgasse, 2005

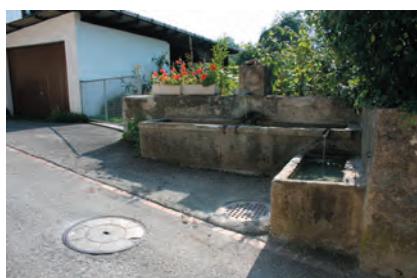
125 - Brunnen bei Haus Nr. 4

Diese verputzte Betonanlage ist der einzige rechteckig angelegte Brunnen. Er schmiegt sich L-förmig an die bestehenden Gartenmauern, wobei das Wasser aus dem parallel zur Straße gelegenen längeren Becken in den kleineren rechteckig zur Straße angeordneten Trog fließt. Der massive Brunnenstock befindet sich auf der Gartenmauer und besitzt einen kleinen gusseisernen Auslass. Der Brunnen ist inschriftlich nicht datiert, weist aber durch sein Material auf das Ende des 19. Jahrhunderts hin.

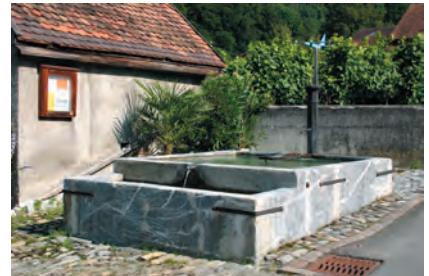
126 - Brunnen bei Haus Nr. 96

Der zweite Brunnen, der zu einem großen Anwesen gehört, liegt beim Haus Nr. 96 neben dem Waschhaus direkt an der Straße. Er ist aus Granitstein ausgeführt und besitzt an den Ecken jeweils Eisenbänder zur statischen Sicherung. An das quadratische Hauptbecken schließt unten ein etwas niedrigeres kleineres Becken an. Der Brunnenstock ist aus Gusseisen gefertigt. Allerdings wurde der Brunnen nach Aussagen der Eigentümer vor ca. 80 Jahren renoviert.

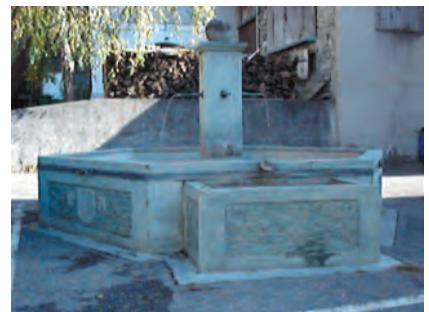
127 - Brunnen auf dem Oberdorffplatz

Auf dem großen Platz zwischen Hinterdorf und Oberdorf wurde 1971 ein neuer sechseckiger Brunnen mit kleinem rechteckigem Becken aus Gneisstein erstellt. Der quadratische steinerne Brunnenstock sitzt in der Mitte des Brunnens und hat vier Wasserauslässe. Bekrönt ist er mit einer steinernen Kugel. Das Sechseck wird durch Eisengurte zusammen gehalten. Die Felder sind gestockt und mit einem Rand versehen. Zwischen dem Erbauungsdatum sitzt das Fläscher Gemeindewappen.

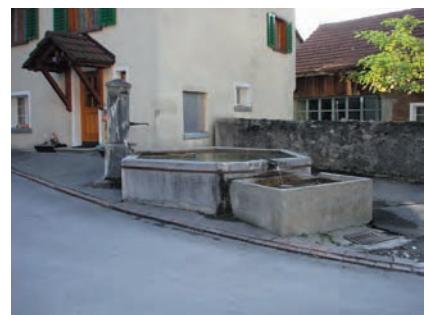
128 - Brunnen bei Haus Nr. 62

Der zweite sechseckige Brunnen mit rechteckigem Nebenbecken befindet sich an der Weggabelung von Kreuzgasse, Unterdorfstrasse und Hintergasse. Die Becken und der Brunnenstock sind aus Naturstein gefertigt. Das Sechseck wird durch ein Eisenzugband zusammen gehalten. Hier steht der quadratische Brunnenstock mit Diamantabschluss außerhalb des Beckens. Das kleinere und niedrigere rechteckige Becken zeigt an den Ecken Verwitterungsspuren.

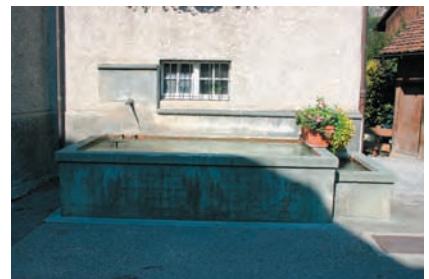
129 - Brunnen bei Haus Nr. 74

An der Abzweigung von der Unterdorfstrasse in den Bofelweg steht linkerhand an der Hauswand des Hauses Nr. 74 der rechteckige Brunnen mit an seiner schmalen Seite gelegenem, kleinerem und niedrigerem Becken. Die Wand ist durch eine steinerne Vormauerung vor Spritzwasser geschützt und schließt durch eine Erhöhung den Auslauf in der Wand mit ein. Die Becken selber sind aus Beton gefertigt und verputzt. Der Putz wurde nachträglich gestockt.

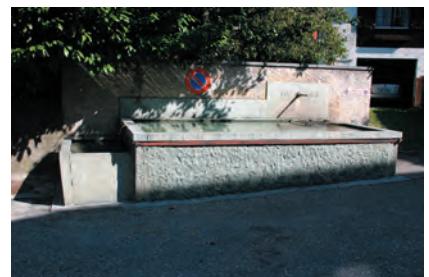
130 - Brunnen am Platz

An der Wegkreuzung aus Kreuzgasse, St. Luzistrasse und Usserdorfstrasse steht nördlich an eine Gartenmauer gedrängt ein rechteckiger 1968 erstellter Brunnen mit kleinem, an der schmalen Unterseite gelegenem Becken. Die Wasserspeisung erfolgt aus einem gusseisernen Auslass in der Gartenmauer. Der Brunnen ist aus Naturstein gefertigt und wird mittels Eisengurten zusammen gehalten.

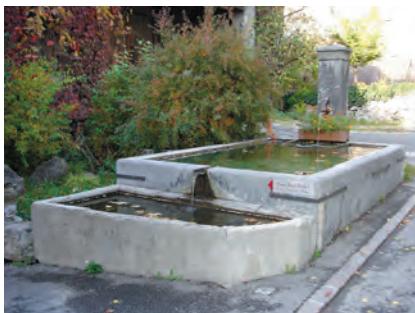
Usseldorf bei Scheunen Nr. 46 und 47

In der schmalen Gasse des Usseldorfes liegt gegenüber dem Restaurant Landhaus vor einer Doppelscheune ein lang gestreckter rechteckiger Brunnen mit nacheinander angelegten Becken. Die Becken bestehen aus einem verputzten Zementtrog, dessen Hauptbecken durch Eisenbänder zusammengehalten wird. Ebenfalls verputzt ist der am oberen Ende gelegene quadratische Brunnenstock, der mit einer Diamantform oben abschließt. Der Auslass ist reich verziert (siehe Skizze).

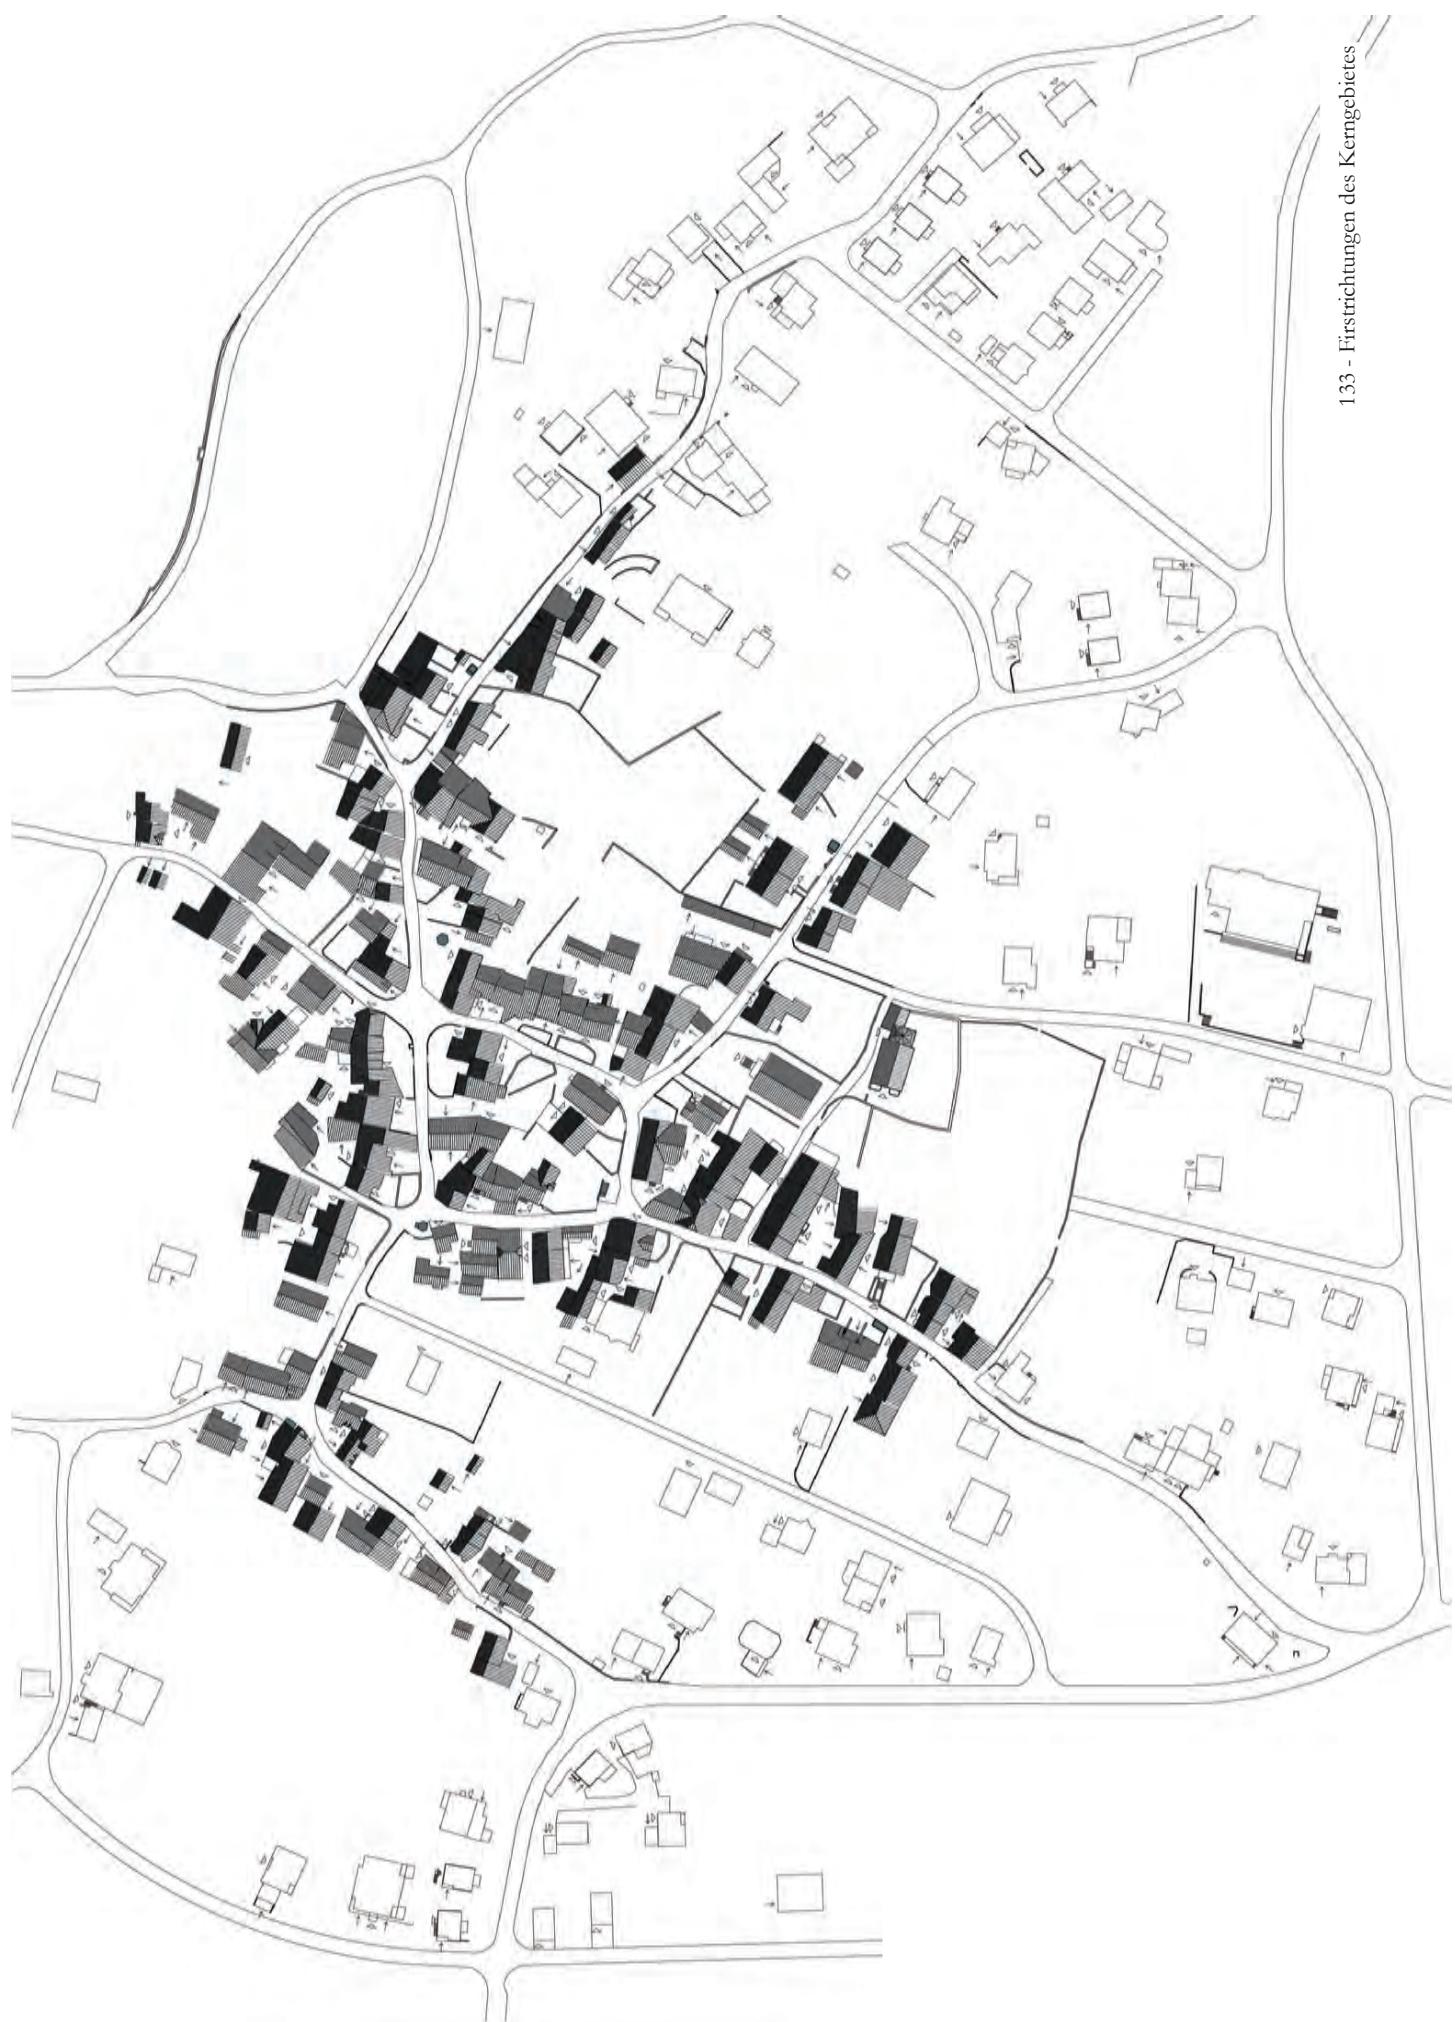
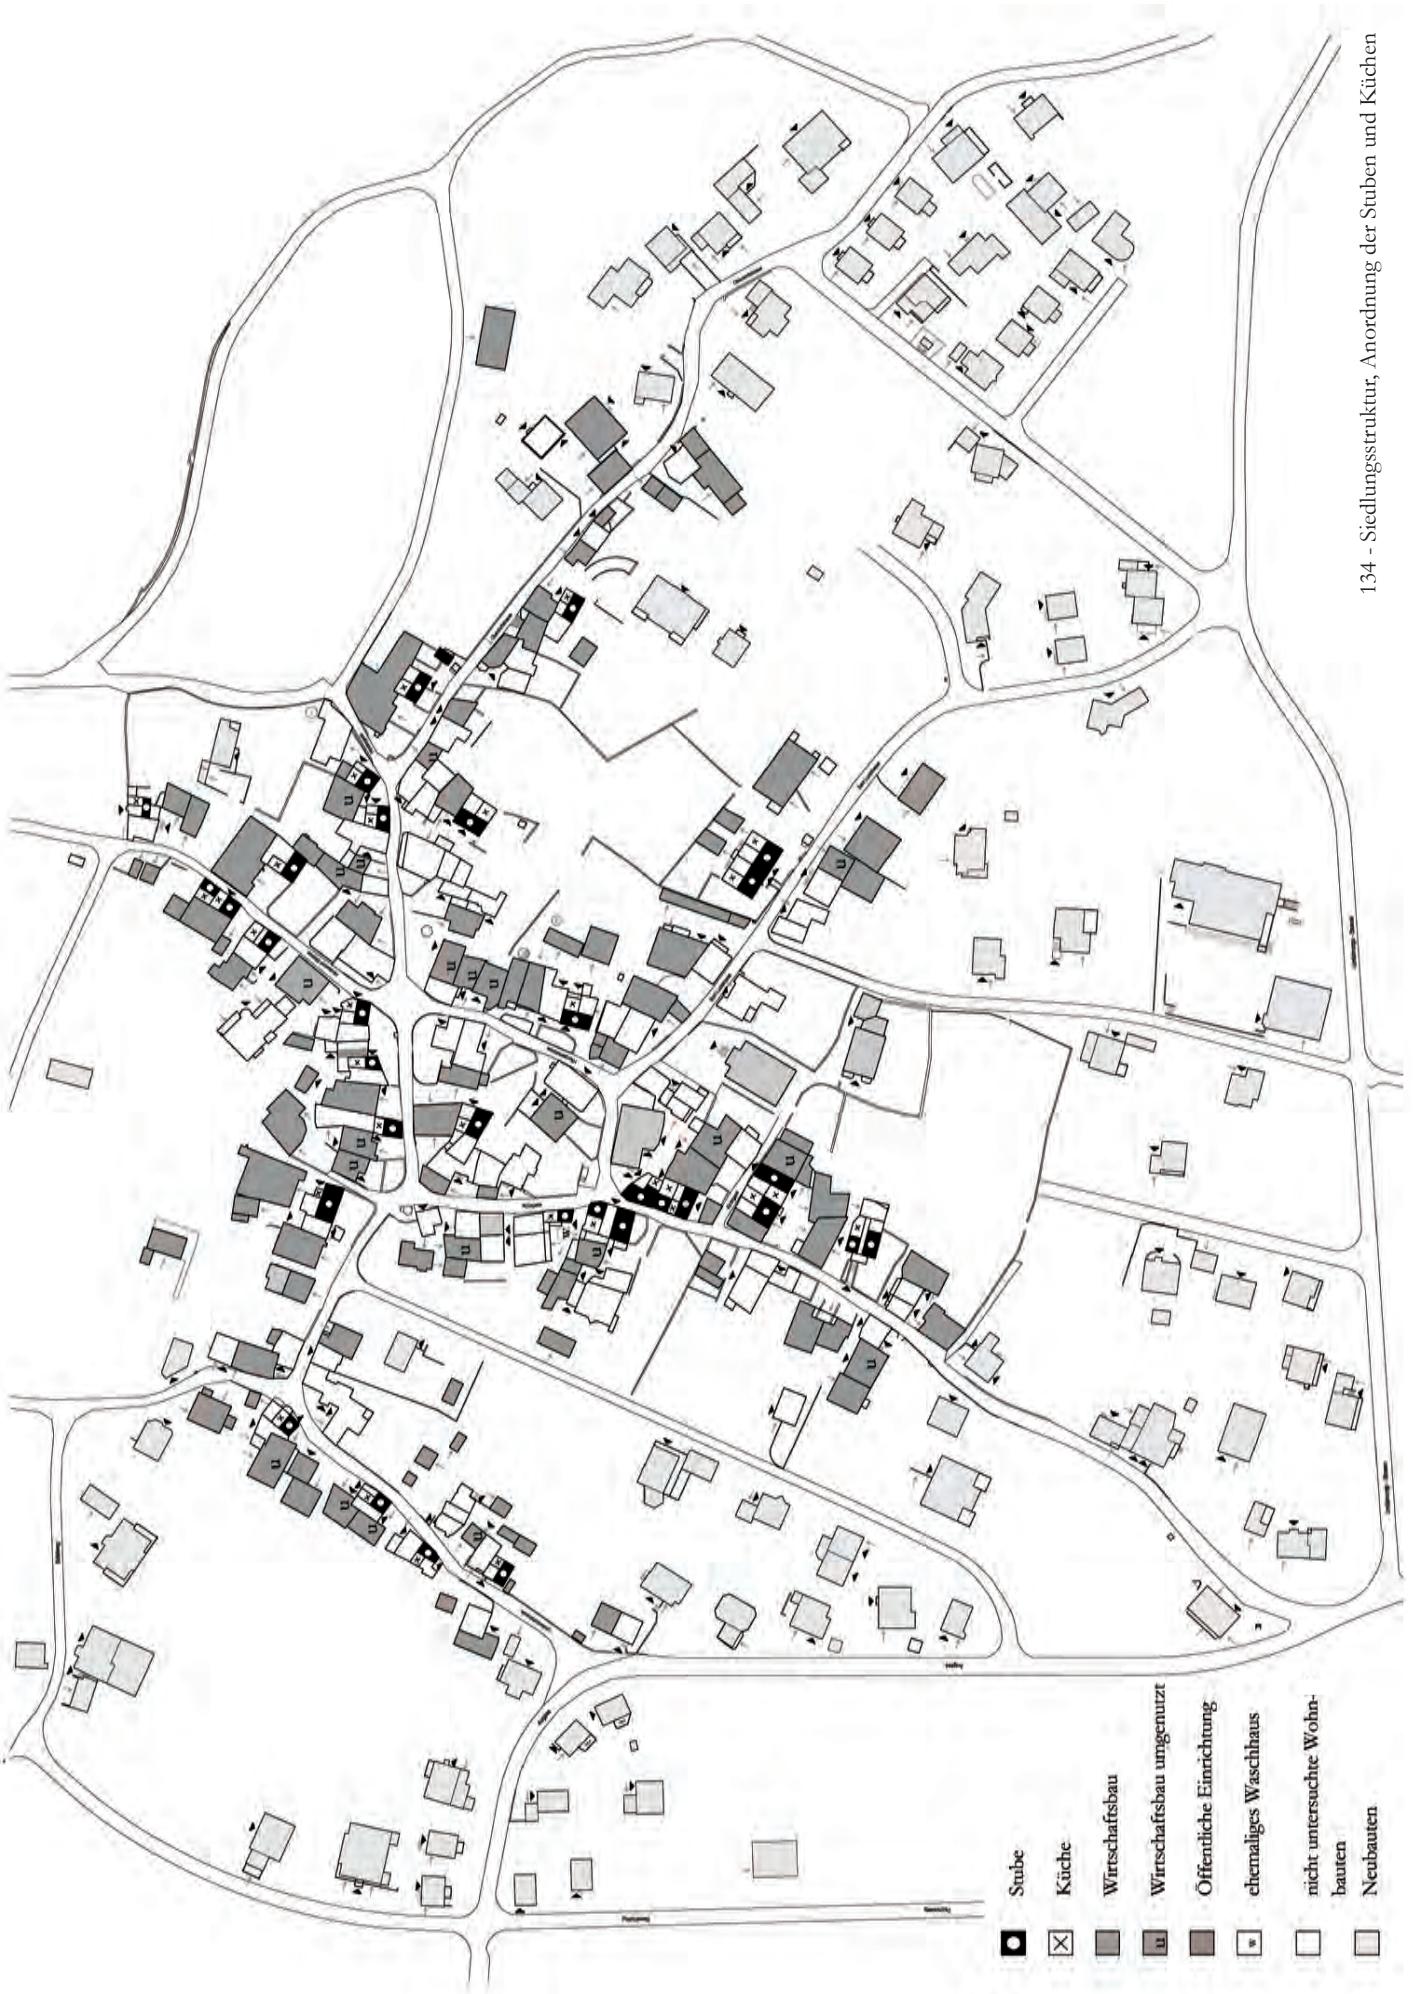
134 - Siedlungsstruktur, Anordnung der Stuben und Küchen

Auf die Stellung der Gebäude scheint aber der Straßenverlauf nur von untergeordneter Bedeutung zu sein. Die Ausrichtung der Giebelfassade ist in der Regel keine gewollte Beziehung von Haus und Gassenbild, sondern orientiert sich an der Hauptwindrichtung. Mit Blick auf den Kernbereich überwiegt die parallel zur Hauptwindrichtung und gleichzeitig auch zum Hanggefälle verlaufende Firstrichtung. Entsprechend sind an den steigenden und fallenden Wegarmen die traufständigen Bauten in der Mehrzahl; an den quer zum Hang verlaufenden Wegen dagegen dominieren die giebelständigen Bauten. Dies führte vor allem im Usserdorf und im Hinterdorf zu einer kammartigen Struktur. Rechtwinklig zur Straße angeordnete Gebäudezeilen bilden untereinander tiefe Freiräume, die als Hof- und Zugangsbereiche genutzt werden. Ausnahmen stellen einzelne Partien im inneren Kernbereich dar, wo die Bauten in geschlossenen Zeilen traufseitig zur Straße und gegen die Hauptwindrichtung stehen, sowie Einzelbauten, deren Stellung oft durch Um- oder Neubauten verändert wurde.

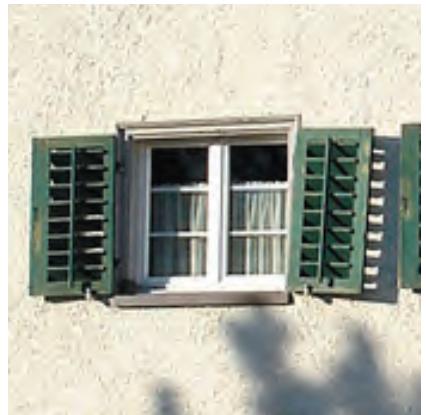
138 - Doppelflügelfenster, Holzgewände

Ein weiteres, im ganzen Kernbereich immer wiederkehrendes Element, stellen die Fenster dar. Diese sind hauptsächlich als Holzsprossenfenster mit einfach oder reichlich profiliertem Holzgewände und Holzläden mit Klapplamellen, in den meisten Fällen grün gestrichen, anzutreffen (Abb. 138). Nach Simonett wurden „bei ganz gemauerten Bauernhäusern [...] die steinernen Gewände der größeren Fenster, z.B. in Stuben und Gängen, erst im Verlaufe des 16. Jahrhunderts durch glatte hölzerne Rahmen ersetzt, die, wie jene, außen mit der Mauer bündig gehen.“⁵ Da der größte Teil der oberirdischen Bauten erst nach dem 16. Jahrhundert ausgeführt wurde, sind in den seltensten Fällen noch ursprüngliche Steingewände anzutreffen. Eine Ausnahme bildet das Haus Nr. 35. Die Steinfenstergewände sind mit 1623 datiert; zugleich die älteste Datierung in Fläsch. Die Fenster an sich bestehen überwiegend aus Doppelflügeln. Ein seltenes frühes Beispiel einer dreiflügligen Fensterteilung ist in Haus Nr. 88 (Abb. 140) anzutreffen. Diese sind nach Simonett in das 18. Jahrhundert zu datieren.⁶

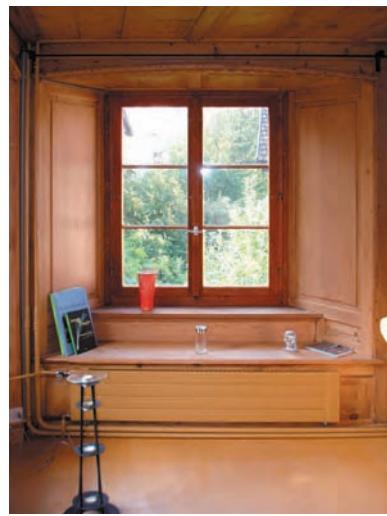
141 - Fensternische mit Sitzbank

Die Fenster sind von innen gesehen oft mit einer Nische ausgebildet, die entweder bis zum Boden offen ist, eine Sitzbank enthält oder lediglich eine Fensterbank.

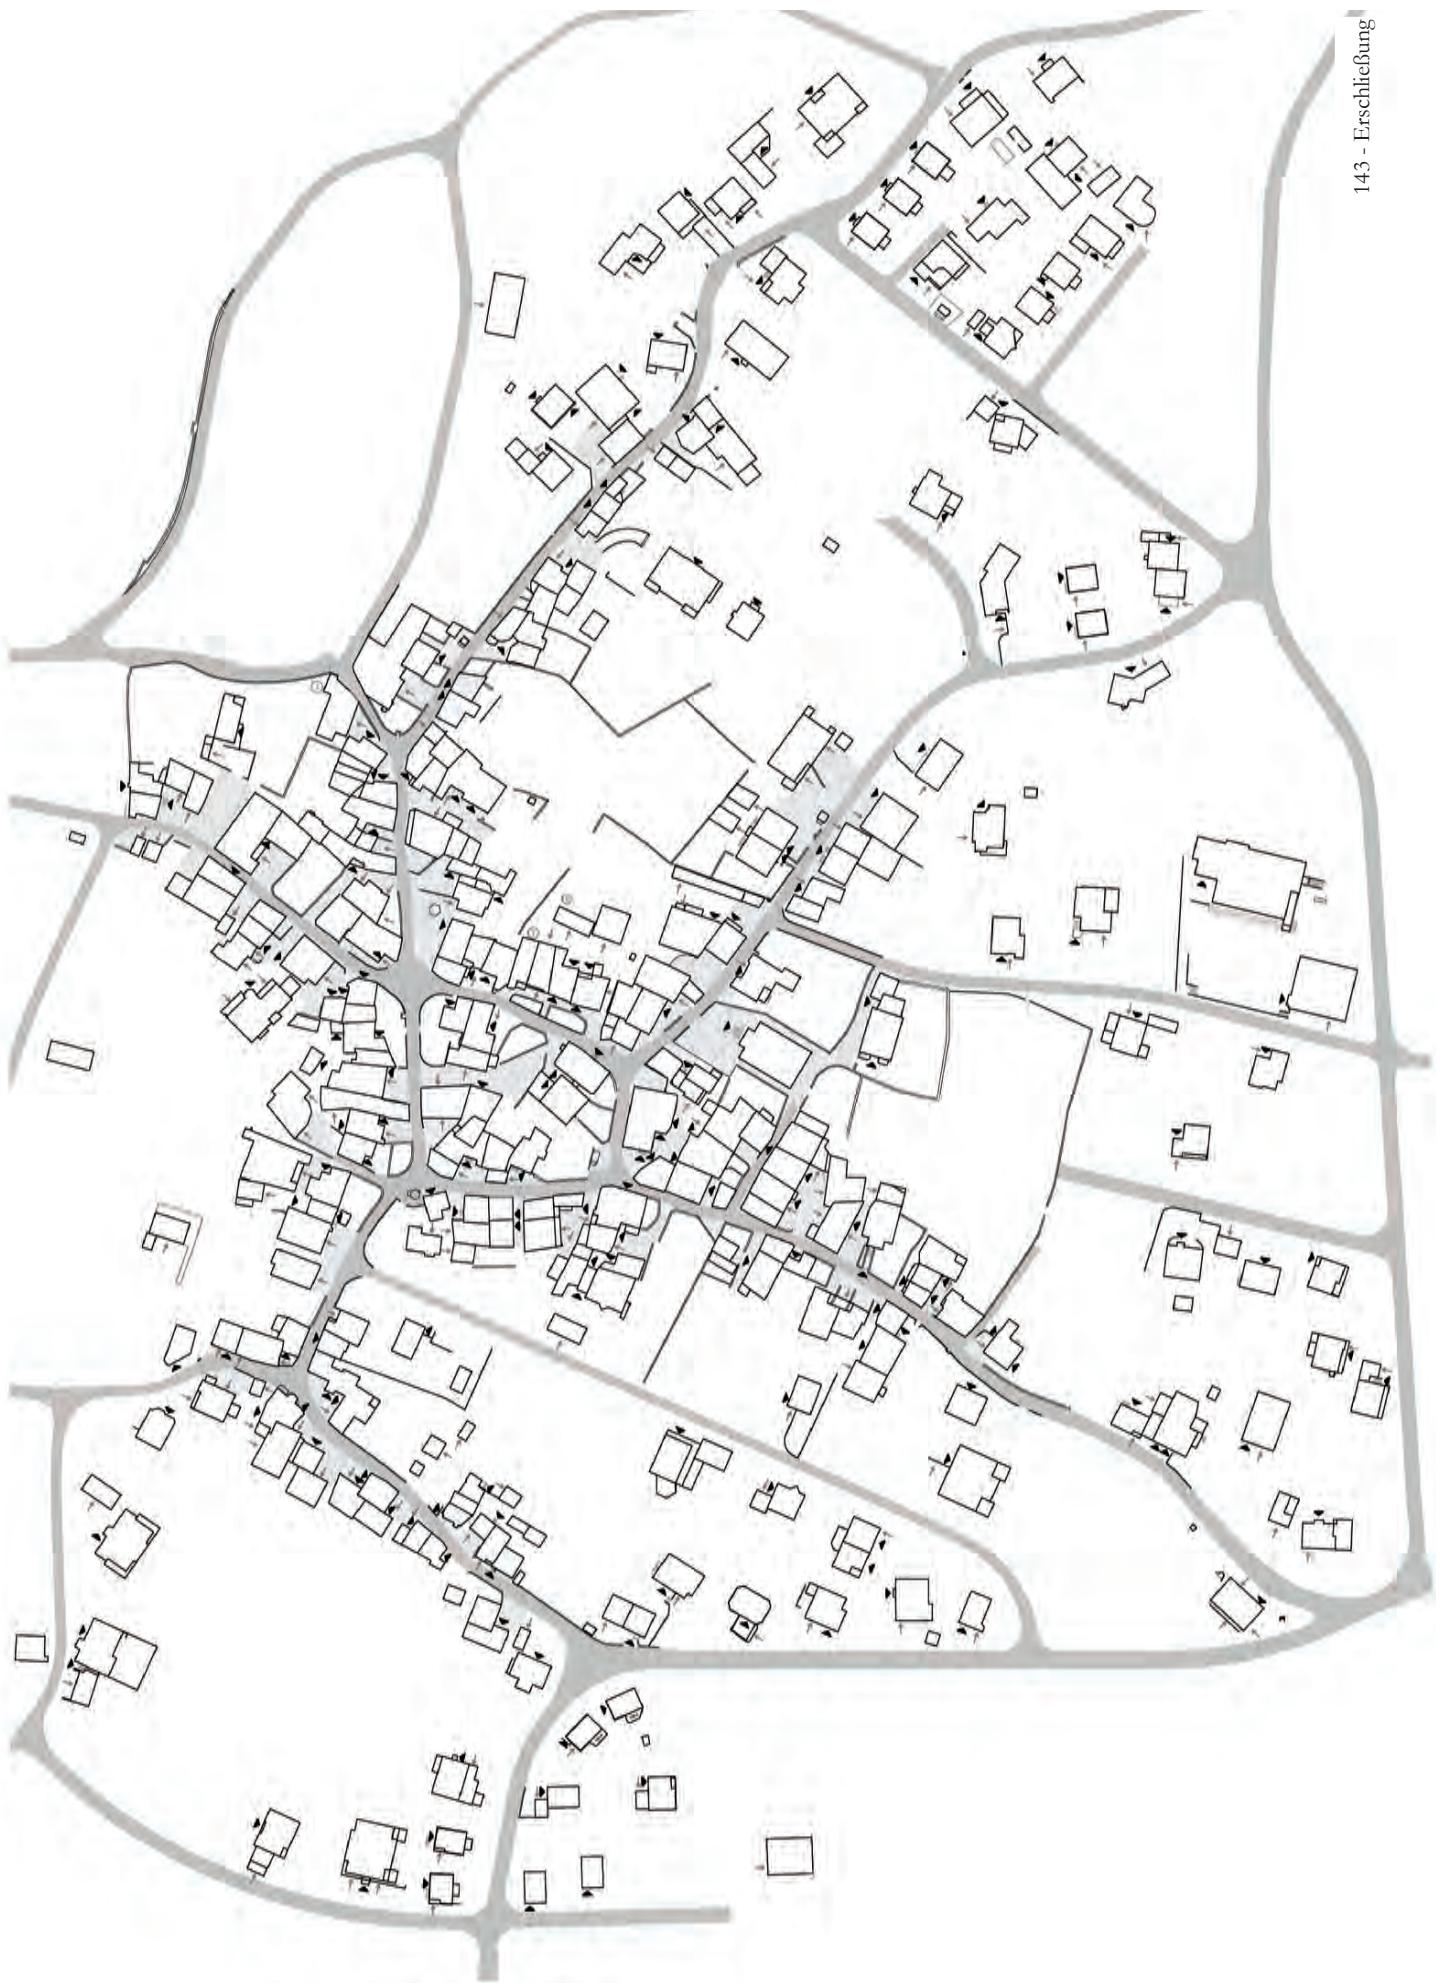
143 - Erschließung

Für die Lage der Zugänge in die Wohnhäuser spielen wiederum die Straßenverläufe eine größere Rolle: Es werden fast alle Häuser bis auf jene im Unterdorf und Haus Nr. 28 ebenerdig erschlossen. Im Regelfall erfolgt er traufseitig direkt von der Straße aus, über einen Vorbereich (Garten) oder über den Hof. Es treten aber auch Fälle bei giebelständig zur Straße ausgerichteten Gebäuden auf, die direkt von der Straße aus erschlossen werden (Haus Nr. 52, 79, 86, 94). Eine weitere Sonderstellung bilden die am Nordrand der Kernzone gelegene Reihenhauszeilen. Diese sind zwar traufseitig zur Straße angeordnet, werden aber überwiegend seitlich, d.h. giebelseitig in Vor- und Rücksprüngen erschlossen. In wenigen Fällen sind außen liegende Treppen für die Erschließung der im ersten Obergeschoss gelegenen Eingänge vorhanden (Haus Nr. 22, 28, 53, 54, Häuser des Unterdorfes).

Die Eingangshallen sind verschieden groß gestaltet und nehmen in allen Fällen die interne Erschließung der Geschosse auf. An den Vorräumen schließen sich Vorratsräume an. Die überwiegende Anzahl der gewölbten Keller- und Vorratsräume besitzen ein Tonnengewölbe. In einigen wenigen Fällen trifft man auch auf Kreuzgratgewölbe (vgl. Haus Nr. 26/27, 31 – altes Schulhaus, 52). Sofern die Gewölbe nicht verputzt wurden, kann man heute noch die Abdrücke der Schalbretter im Mörtel erkennen. Im Haus Nr. 35 haben sich sogar etliche Reststücke davon im Gewölbe erhalten. Im Obergeschoss befinden sich Küche und Stube, in seltenen Fällen auch eine Spensa. Dies ist eine für Fläsch eigenartige Auffälligkeit – es sind hier nur wenige (noch erhaltene) Spensen vorzufinden. In anderen Regionen, wie z.B. im Engadin, sind diese eine wiederkehrende alltägliche Erscheinung. Ebenfalls auffällig ist hier, dass die Stuben zwar größtenteils mit einem Holztäfer verkleidet sind, dahinter sich aber keine Stickbauten oder –anbauten befinden. Dies könnte dafür sprechen, dass die meisten Häuser schon sehr früh, vermutlich auch aus Brandschutzgründen, von Anfang an in Massivbauweise ausgeführt wurden.

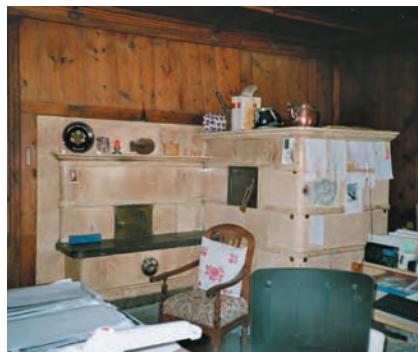
144 - Stubenofen Haus Nr. 52

Ein immer wieder anzutreffendes Ausstattungsstück ist der Kachelofen. Dieser ist mit einem „Nebenofen“ ausgeführt, der flach in der Wand liegt und die Verbindung zur Küchenfeuerstelle darstellt. Kennzeichnend für Fläsch ist zudem eine häufig anzutreffende Kachelmaserung auf gelblichem Untergrund mit roten Farbtupfern. Diese Kacheln stammen, nach Angaben von Max Kunz, Fläsch, vom Meister Lötscher aus St. Antönien im Prättigau. Musterbeispiele davon sind im Heimatmuseum in Grüsch zu begutachten. Die Öfen wurden um 1850 hauptsächlich vom Kachelofenbauer Moser aus Maienfeld gefertigt.

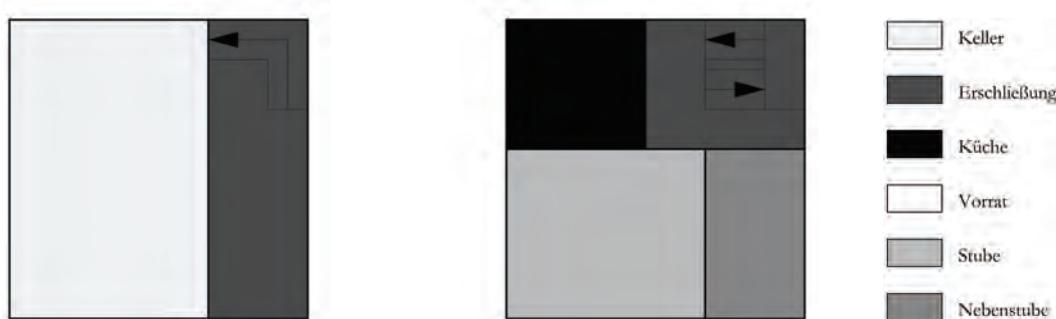
Das Erdgeschoß ist hier zweigeteilt. Dort befindet sich ein über die ganze Länge des Hauses gehender Erschließungskorridor. Seitlich daran schließen die Vorrats- oder Kellerräume an. Die Erschließung ist dabei mehr oder weniger großzügig angelegt und die Treppe führt in der Regel mit einer halben Wendung in die jeweiligen Obergeschosse. Das Obergeschoß besteht hier aus einer vierräumigen Anlage: Vorraum, Küche, Stube und Nebenstube. Der Vorraum liegt in den meisten Fällen im Nordosten, woran sich im Nordwesten die Küche anschließt. Nach Simonett trat die Trennung zwischen Küche und Vorraum mittels einer massiven Mauer schon im 16. Jahrhundert auf.¹⁰

Häuser: (Nr. 5), Nr. 26_27, [Nr. 33 (Adler)], Nr. 35, (Nr. 38), Nr. 61, Nr. 94, Nr. 96

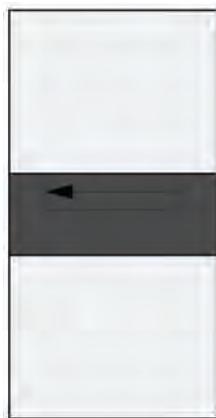
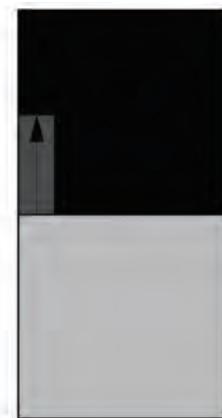
Bei Haus Nr. 80-80A wird dieser zweiraumtiefe Grundriss durch eine Spensa und einen dazwischen geschalteten lang gestreckten Raum erweitert.

Häuser: Nr. 80, Nr. 81, Nr. 88

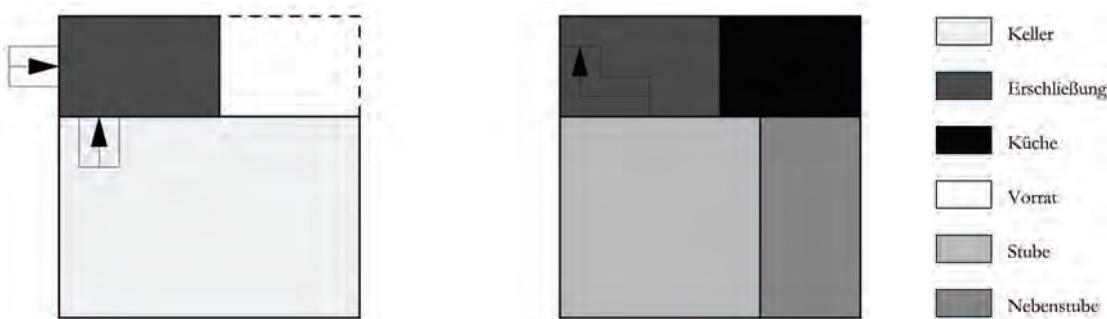
Das Aufkommen dieses Typus lässt sich in das 18./19. Jahrhundert datieren. Haus Nr. 74 bildet in diesem Bereich eine Ausnahme in der Grundrissstruktur, siehe dazu den ausführlicheren Beschrieb.

Häuser: Nr. 69, Nr. 71, Nr. 73, Nr. 74

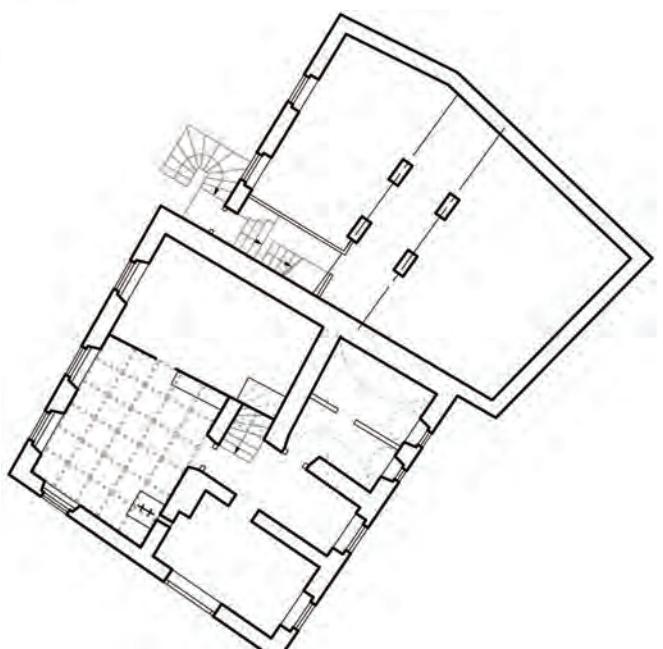
Über den giebelseitigen Eingang im Erdgeschoss gelangt man in die ursprünglichen Vorrats- und Kellerräume, als auch am Ende des Vorraums über eine Treppe in das erste Obergeschoss, den Wohnteil des Hauses. Das neu ausgebauten zweiten Obergeschoss mit den beiden Dachgeschossen wird mittels eines neuen Eingangs zwischen Wohnhaus und Torkel erschlossen. Die Küche und die Stube sind ortstypisch nach Süden, bzw. nach Südwesten ausgerichtet. Durch die flach geneigte Hanglage gibt es in der Küche im ersten Obergeschoss einen zusätzlichen Ausgang in den rückwärtigen privaten Garten.

Die erneuerten oberen Geschosse konnten nicht eingesehen werden. Auch das Dachgeschoss mit seiner Konstruktion konnte nicht besichtigt werden. Wahrscheinlich findet sich aber auch hier ein Sparrendach, wie man es aufgrund der abknickenden Dachfläche vermuten kann.

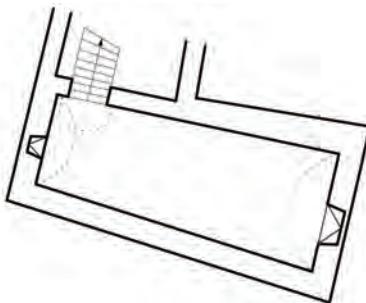
Kellergeschoss

Vom Grundriss her können wir nur die Kellergeschosse beurteilen, da wir die anderen Geschosse nicht besichtigt haben. Über den ehemaligen westseitigen Eingang gelangt man in einem kleinen Vorraum, von dem aus direkt eine gerade Treppe in das obere Geschoss führt. Im Erdgeschoss befinden sich zwei Tonnengewölbe, von denen eins in Firstrichtung steht und das andere sich um zwei Stufen niedriger im Osten mit quer gerichtetem Gewölbe daran anschließt. Die beiden südlichen Räume, die kein Gewölbe enthalten, sind nur von außen erschlossen. Darunter liegt ein Geschoss tiefer ein weiteres Tonnengewölbe quer zur Firstrichtung. Dieser Raum wird durch eine Treppe vom ersten Tonnengewölbe im Erdgeschoss aus erschlossen.

Nach der Beurteilung der Kellergeschosse kann man hier von einer ursprünglichen zweiräumigen Grundrissordnung ausgehen. Diese setzte sich aus dem Eingang mit der Erschließung, den beiden senkrecht zueinander stehenden Tonnengewölben und im Obergeschoss aus Küche im Osten und Stube im Westen zusammen. Die weiteren Räume, vom im Erdreich gelegenen Keller ausgehend, über die von außen erschlossenen Räume und den darüber gelegenen Zimmern, sind mit großer Wahrscheinlichkeit nachträglich sukzessive angebaut worden.

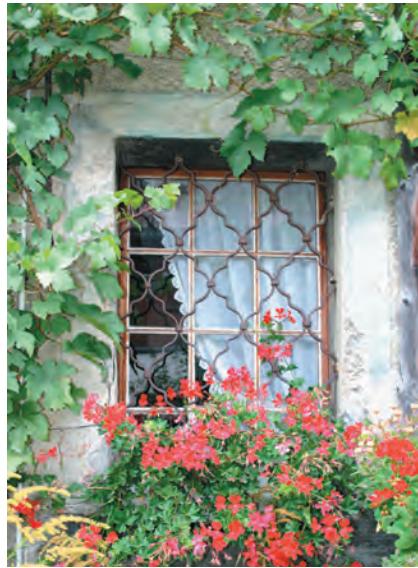
159 - vergittertes Erdgeschossfenster

Die Straßenfassade wird dominiert durch zweiflügelige Sprossenfenster. Umrahmt werden diese von sehr einfach profilierten Holzgewänden, an denen sich grün gestrichene Holzlamellenläden befinden. Die doppelflügelige Fensterachse an den Giebelseiten wird durch eine zweite einflügelige Achse ergänzt. Die Fenster im Erdgeschoss sind von Stein gewänden umgeben und an der Südfassade mit einem rautenartigen Gitternetz gesichert. Die übrigen Fenster im Erdgeschoss sichert ein einfaches Eisengitter. Die Fenster der rechten Haushälfte Nr. 27 wurden vor ca. 10 Jahren erneuert.

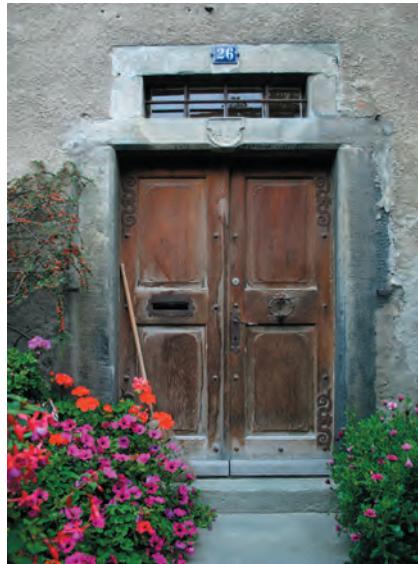
160 - Haustür zu Nr. 26

Die zweiflügelige Holzhaustüre besitzt jeweils zwei Felder und ist mit massiven Ochsenkopfbeschlägen verziert. Die Felderfüllungen sind an den Ecken rund abgefast. Der Türrahmen ist mit Nieten besetzt. Im mittleren Gurt des stehenden Türteils befindet sich ein mit Zacken verzierter Metallbriefkasten. Den rechten Türteil schmückt ein metallener ovaler Türklopfer, der oben und unten jeweils zwei geschwungene Stiele besitzt und in einem Pflanzenornament an der Tür befestigt ist. Das Langschild des Türschlosses endet oben und unten in Lilienornamenten.

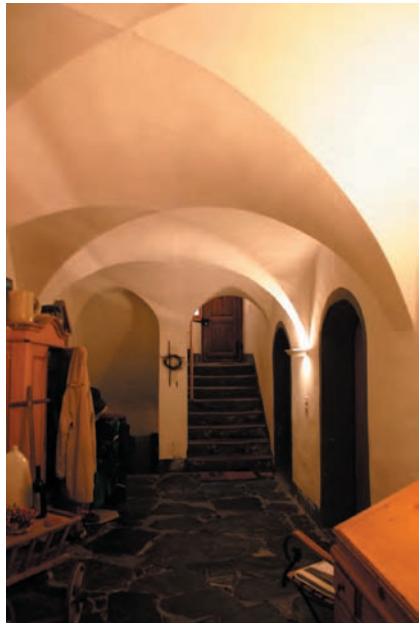
Die Grundrissstruktur kennzeichnet sich durch einen langen breiten Flur, der einseitig zwei Räume erschließt. Im Keller ist der Flur durch ein in Firstrichtung liegendes Tonnengewölbe verkürzt. Daneben befindet sich ein zweites dazu paralleles Tonnengewölbe, das um die Erschließungszone kürzer ist. Die Eingangshalle im Erdgeschoss wird durch ein zweijochiges Kreuzgratgewölbe überspannt. Auch die beiden Vorratsräume im Erdgeschoss besitzen ein Kreuzgratgewölbe. Die Erschließung besteht aus einer zweiläufigen Treppe mit Zwischenpodest. Von dem Podest zwischen Erd- und Obergeschoss gelangt man über eine Außentreppe in den im Norden gelegenen Garten und zu dem rückwärtigen Gartenhäuschen. Das erste Obergeschoss folgt in seiner Struktur dem Erdgeschoss mit Küche und Stube anstelle der Vorratsräume. Lediglich am Ende des Flures ist die Nebenstube abgetrennt. Das zweite Obergeschoss beherbergt die Schlafzimmer und ist durch einen Badeinbau (Haus Nr. 27) verändert worden. Im Dachgeschoss ist klar der liegende Sparrendachstuhl zu erkennen. Das Dach wurde von außen gedämmt und neu verschalt. Ehemals befand sich in der südlichen Dachfläche ein Schlitz mit einer aufgesetzten Schleppgaube, aus dem man den Dörrwagen hinaus schieben konnte. Diese Variante des Dörrschlitzes in der Dachfläche ist uns lediglich bei diesem Doppelhaus aufgefallen.

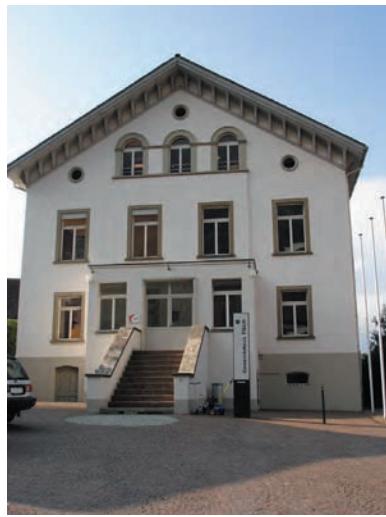
170 - Ansicht Nord

Das Gemeindehaus nimmt auch in seiner äußeren Gestaltung eine Sonderstellung ein. Der zweigeschossige Baukörper mit Nord-Süd gerichtetem Satteldach steht auf einem halb aus der Erde herausragenden Sockelgeschoss. Er erstreckt sich in die Länge und besitzt im Gegensatz zu den nachbarschaftlichen Bauernhäusern sowohl weitaus größere Raumhöhen als auch eine flachere Dachneigung. Die massiv gemauerte Fassade ist mit einem glatten weißen Putz versehen, wobei sich der Sockel farblich von der übrigen Fläche absetzt. Das Haus ist durchweg symmetrisch gestaltet und besitzt an den Giebelseiten jeweils vier, sowie an den Traufseiten jeweils fünf Fensterachsen. Ein Anbau mit einer ausgeprägten Treppenanlage mit Windfang betont die strenge achsiale Symmetrie des Gebäudes. Verstärkt wird die Achsialität im

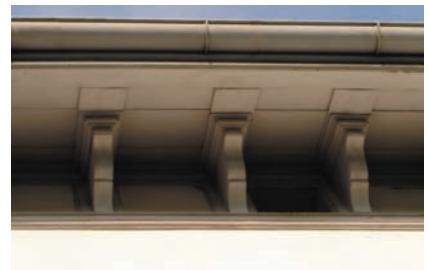
172 - Dachuntersicht

oberen Geschoss durch eine minimale Risalitausbildung der mittleren beiden Fensterachsen und im Giebel durch drei Rundbogenfenster sowie durch sie begleitende Ochsenaugen. Diese ausgeprägte Mittelachsenbetonung beschränkt sich lediglich auf die Eingangsfassade. Den giebel- und traufseitigen Abschluss bilden profilierte Holzkonsolen, die den kleinen Dachüberstand tragen und damit die Übergangszone zwischen Wand und Dach besonders betonen. An der Traufseite ist zudem noch in jeder fünften Achse ein Fenster integriert, die zusätzlich das Dachgeschoß belichten.

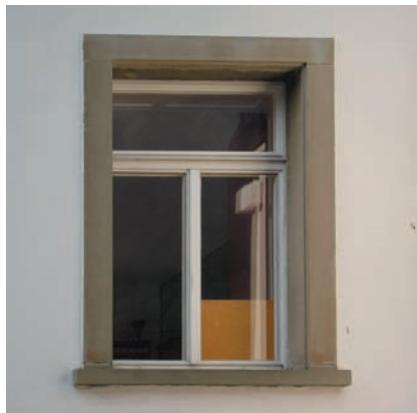
174 - Fenster mit Steingewände

Das Sockelgeschoss wird durch kleine rechteckige Fenster mit Stichbögen belichtet. Die zweiflügeligen Fenster mit Oberlicht des Erd- und des Obergeschosses sind durch scharrierte Sandsteingewände gefasst. Hier fällt das große Ausmaß der Fenster auf, die durch die große Raumhöhe bedingt ist und zudem die Sonderstellung des öffentlichen Baus unterzeichnet. Die im Giebel befindlichen Rundbogenfenster sind architektonisch und farblich aus der Fassade hervorgehoben.

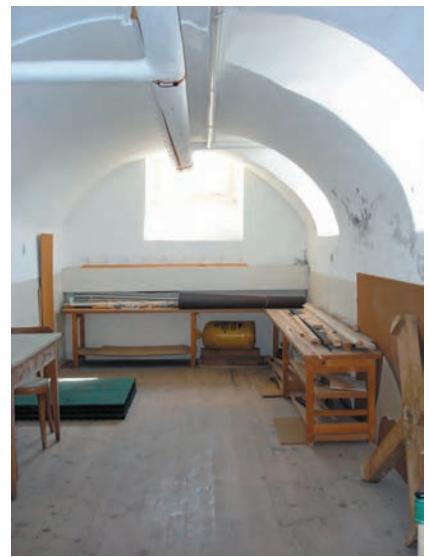
176 - Werkstattkeller

Sämtliche Kellerräume sind bis auf den nordöstlich gelegenen Raum mit einem Tonnengewölbe überspannt. Der nicht gewölbte Kellerraum besitzt eine hohe Holzbalkendecke und ist zusätzlich von außen erschlossen. Die Hälfte des Raumes ist mit einem Holzdielenboden belegt, der Rest mit Kies. Im Süden der Kelleranlage befinden sich

die Werkstatt, ein tiefer liegender Gewölberaum und einer der beiden Kreuzgratgewölberäume.

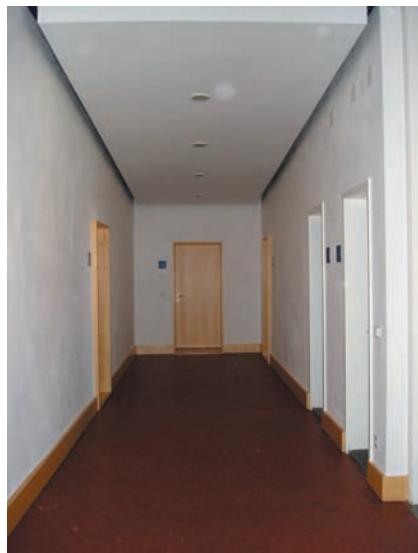
178 - Korridor im Obergeschoss

Das Innere des Gebäudes ist geprägt von einer vom Kellergeschoss bis ins Dachgeschoß durchgehenden Grundrissstruktur. Ein langer Flur, der etwas versetzt aus der Mitte heraus angeordnet ist, erschließt die an diesen U-förmig anschließenden Zimmer, bzw. Kellerräume. Im Erd- und im Obergeschoss befindet sich im Süden ein quer liegender Raum, der über die gesamte Giebelseite reicht. Im Nordosten schließt ein weiterer großer Raum an, der sich über die gesamte Flurlänge erstreckt. Diese insgesamt vier Räume beinhalteten die ehemaligen Klassenzimmer. Im Westen liegen das Treppenhaus und die Nebenräume des Gebäudes.

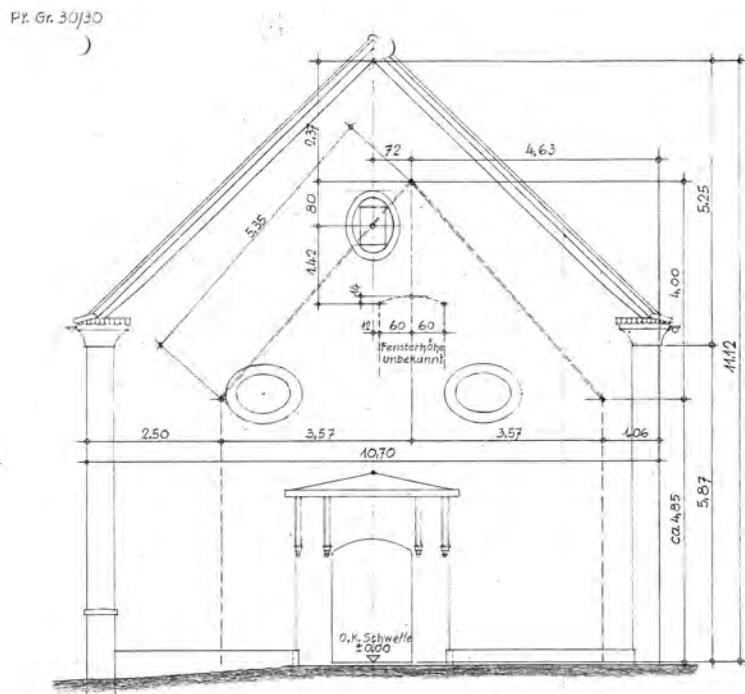
185 - Bestandsplan vom 02.11.1961, Eintragung der ursprünglichen Giebelfassade in die heutige Fassade der Anno 1783 erbauten Kirche, M 1:50

darauf folgenden Geschoss in einen achteckigen Grundriss über. Den Abschluss bildet eine zwiebelförmige Haube, die mit Kupferblech beschlagen ist. Den zweiten, außen deutlich erkennbaren Bauteil bildet das Kirchenschiff, das laut einer Inschrift über der Eingangstür vermutlich 1783 vergrößert wurde.⁶ Diese Inschrift ist heute aber nicht mehr erkennbar. Auf einem Bestandsplan vom 02.11.1961 ist die ehemalige Giebelwand anhand von Befundspuren in ihrer Größe rekonstruiert worden.

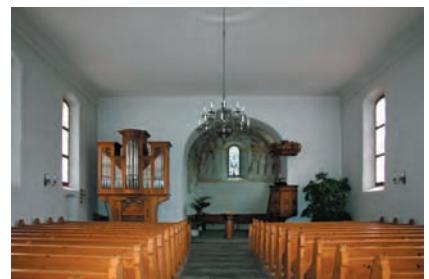
187 - Kircheninneres mit Blick Richtung Chor

farbige Verglasung enthält, das einen Weinstock mit Reben zeigt. Den Übergang zwischen Chor und Schiff bildet ein Rundbogen. Das Kirchenschiff enthält eine schlichte, flache, weiß gestrichene Holzdecke mit Gipsprofilierungen an den Rändern und um die Abhängung des Deckenleuchters. Die Wände sind ebenfalls schmucklos weiß bemalt. Ein einfaches Kehlbalkendach mit liegendem Stuhl überspannt das 9,20 m breite Kirchenschiff. Der profilierte Ansatz der Streben in den Bundgespärren ist der einzige Schmuck.

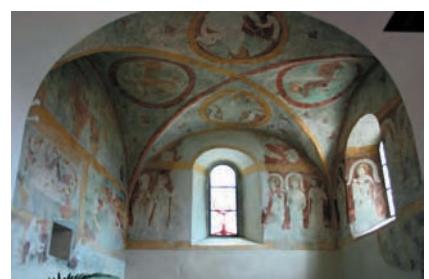
188 - Gemälde im Kreuzgratgewölbe des Chors

Der Chorraum wird von einem Kreuzgratgewölbe bedeckt. Bei Renovierungsarbeiten 1904 wurden Wand- und Deckenmalereien aus der 2. Hälfte des 15. Jahrhunderts entdeckt. Die Grate der Gewölbe sind mit roten und gelben Bändern betont. In den Gewölkappchen sind in mit roten und gelben Rändern gefassten Medaillons die vier Evangelistensymbole dargestellt; an den Wänden Heilige, Apostel, Szenen aus dem Neuen Testament und Legenden.⁷ In der Südwand des Chores befindet sich noch eine spitzgewölbte Sakramentsnische mit Tür, Quadermalerei und daneben zwei anbetende Engel. Zwei rundbogige Fenster belichten den Innenraum, wobei eines eine neuere

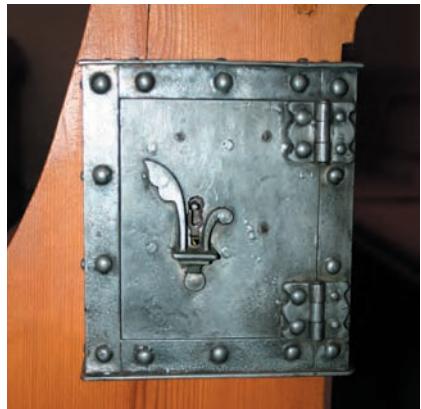
190 - Opferkästchen

1904 wurde der Innenraum vollständig erneuert.⁸ Mit Ausnahme der Kanzel aus dem 18. Jahrhundert, deren Ecken mit Wellensäulen besetzt sind, einem eisernen Opferkästchen mit genieteten Beschlägen und Schlüsselführungen und einem Deckenleuchter hat sich nichts erhalten.

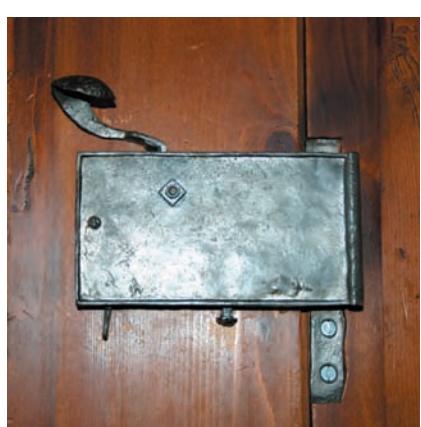
191 - Türschloss

Die Verglasung der Fenster im Kirchenschiff ist farblos und wurde bei der Renovation in den 60er Jahren erneuert. Die zweiflügelige Holztür wird durch lange profilierte Eisenbänder gehalten, die mit Gravuren versehen sind. Ein einfacher, schmuckloser Schlosskasten mit Türdrücker stammt ebenfalls aus dem Ende des 18. Jahrhunderts.

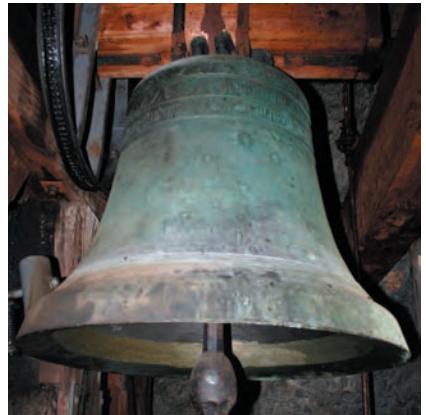
193 - Glocke 1, 1732

Der hölzerne Glockenstuhl weist Überplattungen auf und wurde teilweise erneuert. Drei Glocken hängen an hölzernen Jochen:

1. Durchmesser 103 cm. Inschrift: „1732 goss mich Johannes Schmidt von Kur und Christian Schmidt von Bregenz.“ An einem der Eisenbänder des Joches steht: „H.K. 1649.“
2. Durchmesser 75 cm. Inschrift: „anno domini 1628 ist diese gloggen im namen der hailligen dreyfaltigkeit von johann baptista und hans jörg ernst zu lindau für die gmeind zu fläsch gegossen.“
3. Durchmesser ????. Inschrift: „Gemeinde Malans 1887. Gegossen von Gebr. Theus in Felsberg 1887“

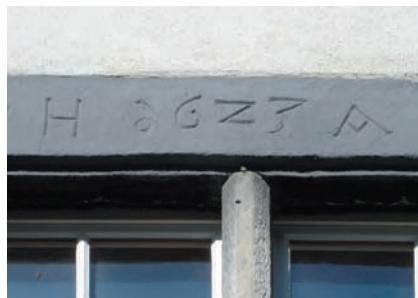
198 - gemeißelte Inschrift auf der Südseite

Das stattliche und schon fast herrschaftlich wirkende Gebäude ist durch das Datum 1623, das in einen Fenstersturz im Obergeschoss geritzt ist, datiert. Es weist drei Geschosse mit Dachgeschoß auf. Den Dachabschluss bildet ein Satteldach, das auf den Giebelseiten abgewalmt ist und an der Traufseite im Norden einen Wiederkehr besitzt. Ein solches Krüppelwalmdach tritt in Fläsch nur noch an der alten Post auf. Durch den nördlichen Anbau des Restaurants Adler besitzt der ausgeführte Wiederkehr keine Funktion mehr. Von der Kubatur her steht das Gebäude als quadratischer, in seiner Höhe wohl proportionierter Bau an der Usseldorfstrasse. Die Fassade des Wohnteils ist mit glattem hellem Verputz versehen. Die Trauf- und Giebelgesimse sind sowohl farblich als auch architektonisch durch eine Hohlkehle von der übrigen Fassade abgesetzt. Unter dem heutigen Verputz muss noch eine „geritzte Eckquadrierung auf weißem glatten Abrieb“ vorhanden sein, die im 1976 erstellten Kurzinventar von Peter Zumthor¹¹ beschrieben ist. Die Fasadengliederung ist allgemein eher geordnet angelegt und wurde von den heutigen Besitzern in den 80er Jahren in einen vorherigen Zustand

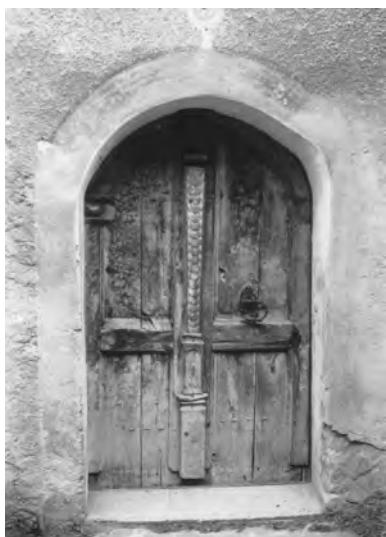
199 - Haustür, Zustand 1947

Auch die Eingangstür ist durch einen grauen Rahmen architektonisch hervorgehoben und wird gekrönt durch eine Art runden Kelch. Auf alten Fotos von 1947 ist dieses gemalte architektonische Element allerdings nicht genau zu erkennen. Dagegen erkennt man die reich profilierte Felderholztür als zwar restauriertes, aber bauzeitliches Element.
