**F
L
Ä
S
C
H**

**EIN WEIN-
DORF IN DER
BÜNDNER
HERRSCHAFT
(SCHWEIZ)
ORTSANALY-
SE INVENTA-
RISATION-
PROBLEME
IN DER DENK-
MALPFLEGE**

**ABSCHLUSSARBEIT
DES MASTERSTUDI-
ENGANGS DENKMAL-
PFLEGE HERITAGE
CONSERVATION AN
DER OTTO- FRIED-
RICH- UNIVERSITÄT
BRAMBERG**

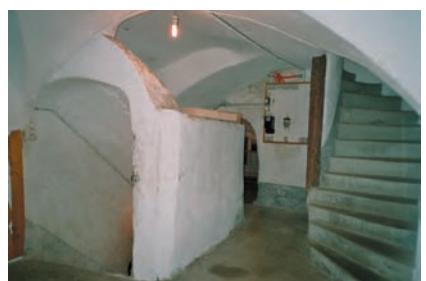
201 - Eingangshalle Richtung Norden

Aufgrund der herrschaftlichen Außengestaltung lässt sich schon vermuten, dass man auch im Inneren auf großzügig gestaltete Räume trifft. Durch den privaten Vorhof vor dem Gebäude gelangt man über die Traufseite in eine große Eingangshalle. Diese Halle nimmt die Erschließung der übrigen Geschosse auf. Die Großzügigkeit der Eingangshalle unterstützt der frei in den Raum gestellte tonnengewölbte Kellerabgang. Die Kellerräume im Erdgeschoss legen sich U-förmig um die Eingangshalle. Über eine halb gewendelte steinerne Treppe gelangt man in das Obergeschoss. In diesem finden wir die typische Raumorientierung mit ehemaliger Küche im Treppenhausbereich und Stube mit Nebenstube im Süden. Eine Variante ist hier das Auftreten einer weiteren Küche mit Stube im Norden des Grundrisses. Das ganze Gebäude hat sich im Laufe der Zeit mehrfach verändert. Es war teilweise als Doppelhaus angelegt. Dabei wurde der südliche Wohnteil über die schon beschriebene Eingangshalle im Erdgeschoss erschlossen. Im Norden fügte sich eine zweite Wohneinheit an, die heute an das Restaurant Adler grenzt. Dieser Teil wurde von Norden her im ersten

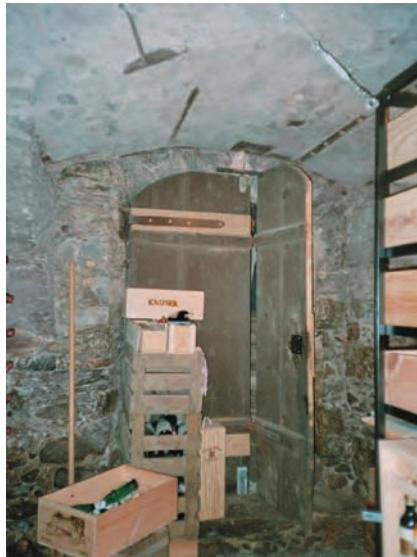
202 - Kellerraum

Sämtliche Räume des Erdgeschosses sind tonnengewölbt. Auffällig ist im Osten des Erdgeschosses ein lang gestreckter schmaler Kellerraum, der sich eigentlich schon im angrenzenden Stallgebäude befindet.

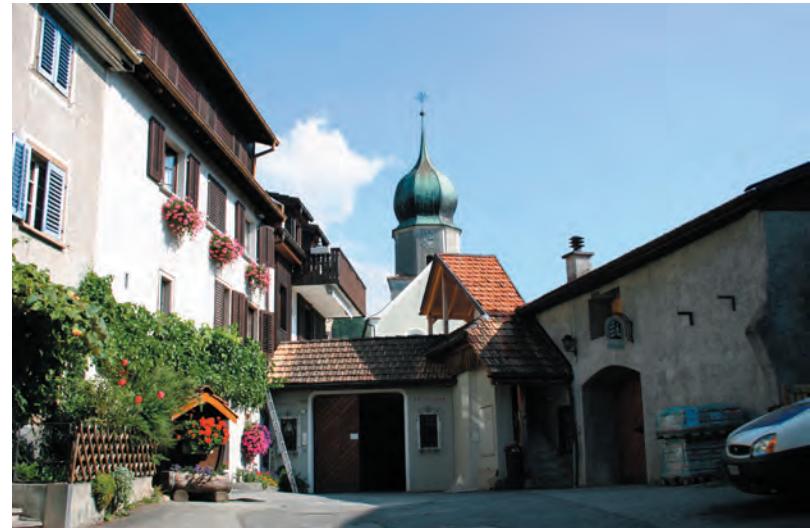
209 - Hofanlage des Hauses Nr. 38

Im Verlauf der Usseldorfstrasse liegen die Höfe orthogonal zur Strasse angeordnet. Das Haus Nr. 38 fügt sich mit dem Haus Nr. 37 und jeweils rechts und links angebauten Scheunen, sowie einer gegenüberliegenden Scheune und einem Torkel zu einer großen Hofanlage zusammen. In seiner Mitte bildet sich ein großer Platz der den Übergang von öffentlicher Straßenzone zur privaten Erschließungszone darstellt. Von hier aus erfolgt der direkte Zugang in die Wohnungen der Häuser Nr. 37 und 38. Der Zwischenbereich zwischen dem zum Wohnraum umgebauten Stallgebäude und dem auf der südlichen Hofseite gelegenen Torkel wurde im Zuge dieser Umwandlung in den 1990er Jahren baulich geschlossen. Aktuell erfährt der Zwischenbau, der zum Torkel gehört, eine große unterirdische Erweiterung nach Osten Richtung Kirche.

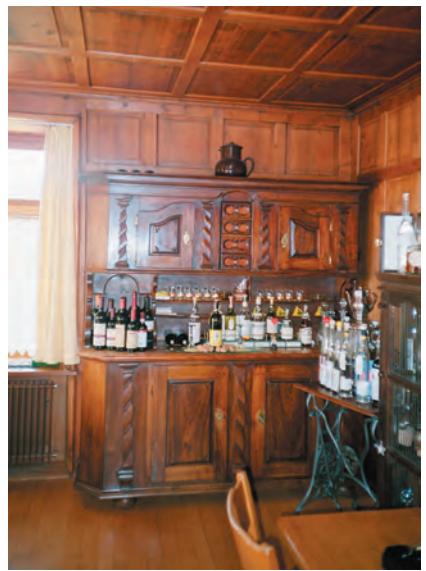
216 - Büfett in der großen Stube

Als letztes scheint die unterschiedliche Gliederung des Deckentäfers in der großen Stube, die in ihrer Raumproportion ungewöhnlich lang gestreckt ist, auf eine Veränderung – evtl. eine spätere Vergrößerung – hin zu deuten.

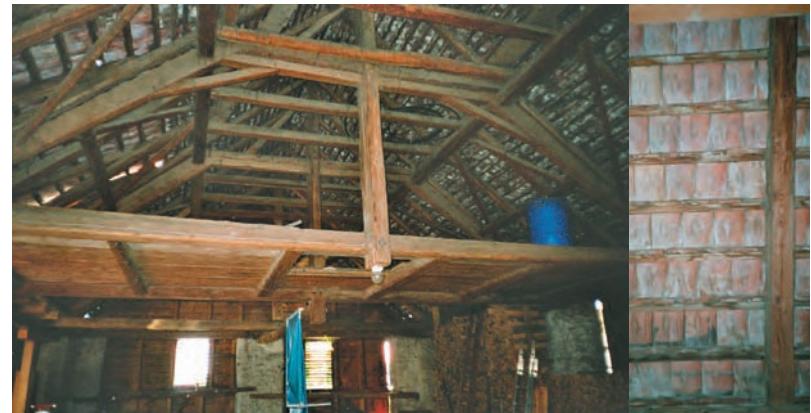
219 - Holzkonstruktion der Scheune

Der ehemalige Stall mit Scheune des Grosshauses liegt in dessen Norden und wird von Süden her über einen vorgelagerten Hof erschlossen. Es ist eine dreigeteilte Anlage mit mittiger zweigeschossiger Dreschtenne. Rechts und links davon ein Geschoss tiefer gelegen, befanden sich ehemals die Ställe. Der Eckpfeilerstall mit Holzausfachung und Mittelpfeiler ist symmetrisch angelegt und besitzt im Süden und Norden spätere Anbauten, bzw. Erweiterungen. In den Holzausfachungen befinden sich im Osten und Westen Lamellenöffnungen für die Durchlüftung. Die Ostfassade ist von außen mit Eternit verkleidet. Konstruktiv wird die Scheune von einem liegenden Sparrendachstuhl mit Hängesäulen überspannt. An der Einfahrt ist das Dach aufgestellt und trägt dort Tonziegel mit einer rautenförmigen Einprägung.

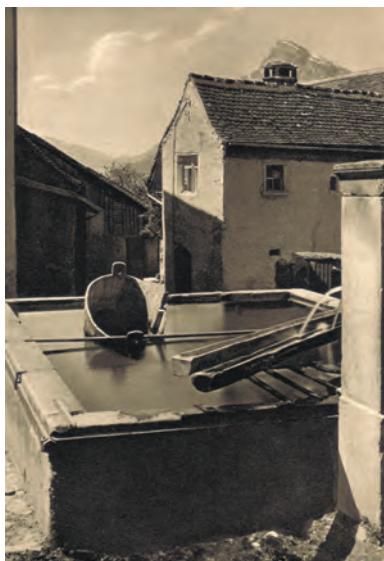
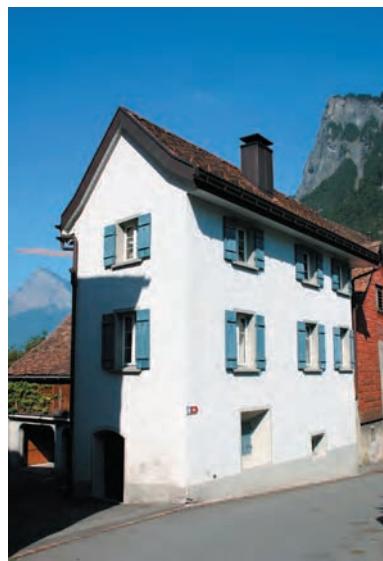
220 - Pächterhaus 1925

221 - Pächterhaus 2005

Aufgrund des alten Bildes von 1925 lässt sich über die Bauphasen dieses kleinen Häuschens folgendes sagen: Wie schon im Titel erwähnt war dieses Gebäude ursprünglich lediglich ein kleines Waschhaus und eine Brennerei. Welche Ausmaße diese hatte, können wir nicht mit Gewissheit sagen. Der gewölbte Keller mit der Feuerstelle gehörte auf jeden Fall dazu. Während der Nutzung als Pächterhaus (Abb. 220) bestand das Haus aus den beiden Kellerräumen und einem ersten Stockwerk darüber. Darauf wurde dann in jüngster Zeit ein weiteres Stockwerk aufgebaut und die hölzerne Erschließung im Westen angefügt. In diesem Zustand treffen wir das Gebäude heute an.

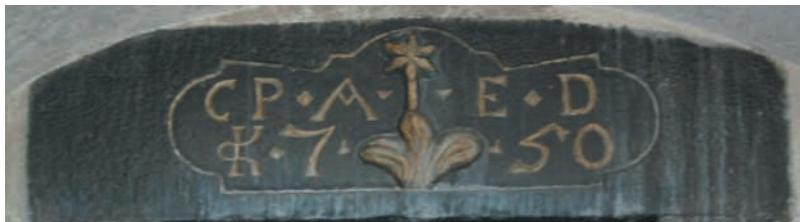
225 - Inschrift über der Tür

Der Eingang im Osten wurde aus verkehrstechnischen Gründen vom Straßenraum in die Wand zurück versetzt. Es ist eine in doppelten Rauten gegliederte Holztür mit Korbbogen und Oblicht, die in einem eingesetzten Hausteingewände sitzt und über der Tür eine Inschrift enthält mit dem Datum 1750, den Initialen CPA - ED und dem Wappen der Familie Adank. Dr. Alfred Wyss vermutet, dass die Tür aus der frühbarocken Zeit stammt, die Beschläge datiert er um 1700. „Beschläge und Tür gehören allerdings nicht ursprünglich zusammen.“¹⁶ Vom Hofraum her gelangt man durch eine eigene Tür, die hier noch fassadenbündig angeschlagen ist, direkt in einen zweigeschossigen Torkelraum.

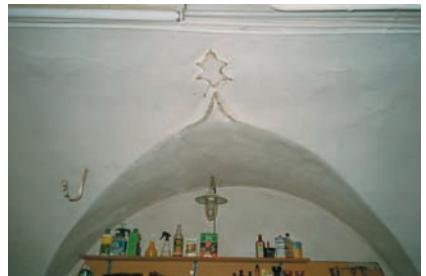
228 - Eichblattverzierung

Als Besonderheit der üblichen Tonnengewölbe tritt an dem im Erdgeschoss im Westen quer gelegenen Vorratsraum an den Enden der Stichkappen eine Art Eichblattverzierung auf.

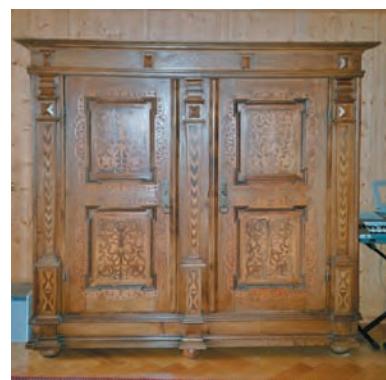
234 - Nussbaumschrank mit Intarsien

„Bemerkenswert sind [...] die große Anzahl von alten Kästen des ausgehenden 17. und beginnenden 18. Jahrhunderts [...]“¹⁹. Ein solcher bauzeitlicher Schrank befindet sich in der Stube des zweiten Obergeschosses. Bei diesem sind die zweifeldrigen Türfüllungen mit Ohrungen versehen. Über die gesamte Oberfläche ziehen sich reichhaltig verzierte, pflanzenförmige Intarsien. Selbst hier tritt das Motiv des Würfels mit aufgesetzter Diamantform wieder auf. Die Ecken und die Mittelstütze sind durch architektonisch aufgesetzte Pilaster hervorgehoben. An diesen Pilastern befinden sich Fischgrat ähnliche Intarsien. Der obere Abschluss ist in Form eines Architravs ausgeführt. Der Kasten ruht auf sechs Kugeln.

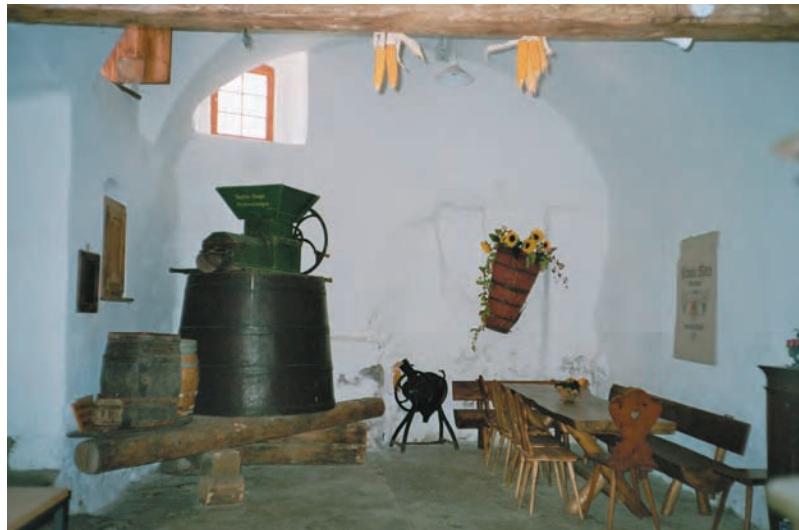
236 - in das Haus integrierter Torkel

In den zweigeschossigen Torkelraum ist zur Hälfte eine Holzbalkendecke eingezogen, die an der Westwand mittels einer schmalen und steilen Holztreppe erschlossen wird. Hier befindet sich noch eine alte Weinpresse und andere Gerätschaften des Weinbaus sind vorhanden.

„Das Haus muss als wertvolles Baudenkmal qualifiziert werden, weil sich hier die typische Hausanlage mit Mittelgang parallel zum First und die Anlage der Zimmer links und rechts davon erhalten hat. Es ist zudem ein Weinbauernhaus in dem der Torkel in den Hauskörper über zwei Geschosse einbezogen worden ist, während die Stallungen außerhalb liegen. Von der Ausstattung sind die Vertäferungen zwar schlicht, aber doch in schönen Formen des frühen Barock und im Sinne eines Herrenhauses über zwei Geschosse verteilt.“²¹

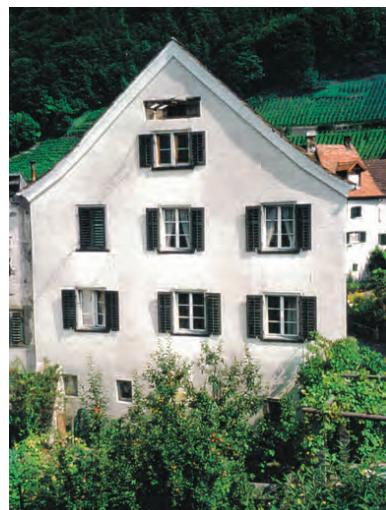
237 - Vorzustand vor der Renovierung,
Dörrschlitz ist sichtbar

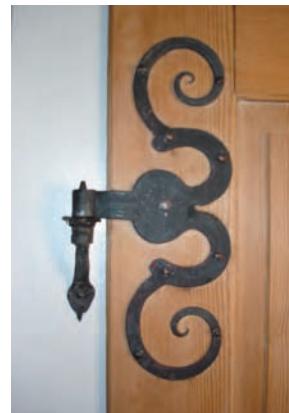
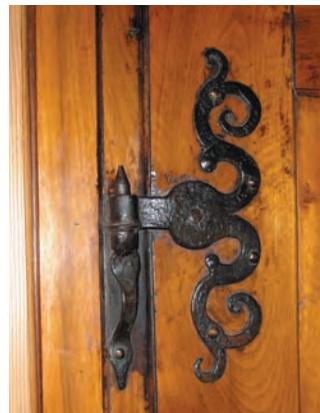
Erwähnenswert sind die Beschläge der Türen von Stube und Nebenstube, die als Ochsenbänder ausgeführt sind.

241 - wieder verwendeter Beschlag

242 - Türbeschlag

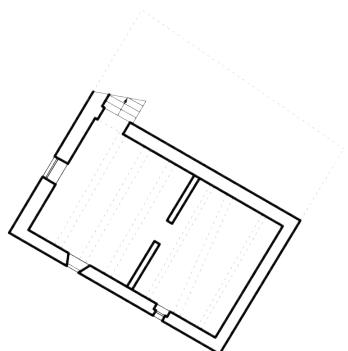
Kellergeschoss

Die Grundrissstruktur des Wohnhauses ist quer zur Fristrichtung zweigeteilt. Unterkellert ist nur der südliche Teil des Wohnhauses, der aber nicht komplett im Erdreich liegt, sondern zur Hälfte darüber hinausragt. Im nördlichen Bereich liegen die Erschließung und die Nebenräume (Küche, Bad). Die Stube und die Schlafzimmer sind wie in Fläsch üblich nach Süden ausgerichtet. Das Dachgeschoss wurde in jüngster Zeit komplett ausgebaut.

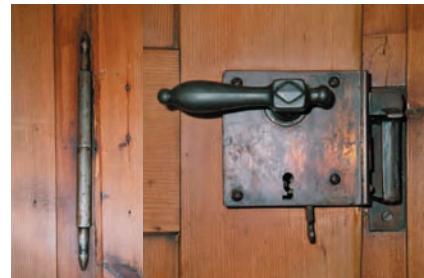
249 - Türbeschlag und Kastenschloss

Die Türen der Stube besitzen Fischbänder und kleine Kastenschlösser, die auf die Entstehungszeit am Ende des 19. Jahrhunderts hinweisen.

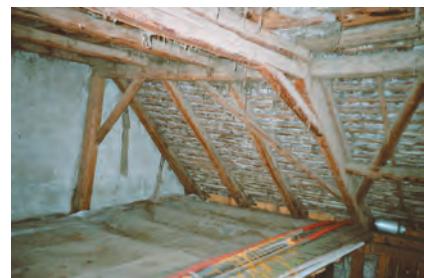
250 - Dachkonstruktion des Stalles

Insgesamt handelt es sich hier um einen sehr schmalen, lang gestreckten Wirtschaftsteil. Zusätzlich wird dieser im Erdgeschoss noch mal in einen Scheunenteil und einen Viehstall unterteilt. In den ehemaligen Kuhstall wurde in den 80er Jahren eine Garage eingebaut. Auch der dahinter liegende enge Rossstall, der noch den alten Futtertrog aufweist, ist nur noch in seinen räumlichen Dimensionen erhalten. Die Scheune wird heute als Lager genutzt. Im Mittelteil sind noch ursprüngliche Holzdielen enthalten, im Rest wurden diese entfernt. Die Scheune öffnet sich über drei Geschosse die durch Bretterdecken gegliedert sind. Auch hier finden wir die übliche Sparrendachkonstruktion mit liegendem Stuhl. Als interessantes Detail hat sich eine Drehvorrichtung auf der hinteren Südseite der Scheune im ersten Obergeschoss erhalten, auf der früher Obst gedörrt werden konnte (siehe Kap. II, Obstbau).

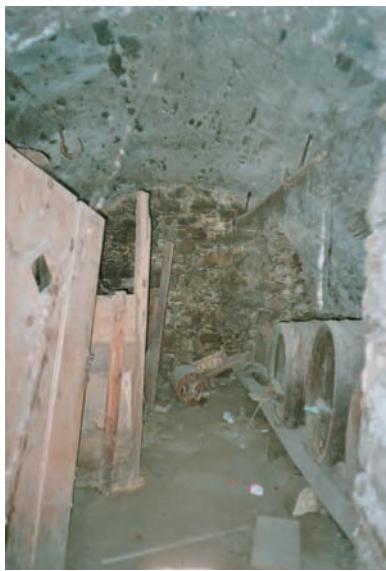
2. Kellergeschoß

Das Gebäude ist mit einem zweigeschossigen Keller unterbaut, der längs des alten Hausgrundrisses liegt. Die beiden Keller besitzen Tonengewölbe. Der untere Keller könnte hier eher auf Weinbau hinweisen, allerdings in sehr kleinem Maße.

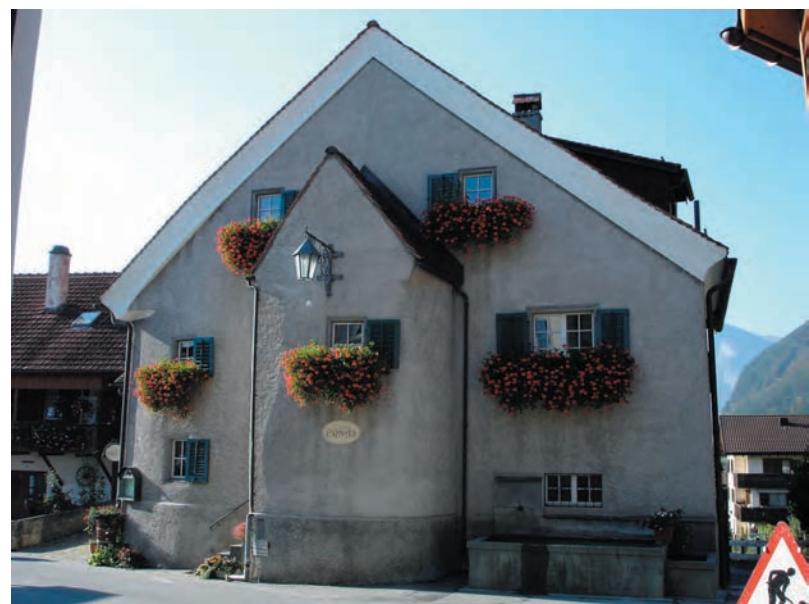
259 - Ansicht von Osten

Innerhalb des Unterdorfes ist das Haus Nr. 74 das dominante und größte, wurde immer wieder erweitert und ergänzt. Es steht an der Abzweigung von der Unterdorfstrasse in den Bofelweg. Zusammen mit den gegenüberliegenden Häusern Nr. 76 und Nr. 64 bildet es einen umschlossenen Raum an dieser Weggabelung. In diesem steht an die Hauswand gedrängt ein Brunnen. Ob dieser eventuell einmal frei stand ist uns nicht bekannt. Im Westen des Wohnhauses schließt der ehemalige Wirtschaftstrakt an, der heute im oberen Teil zur Wohnung ausgebaut ist. Dieser Teil wurde durch Brandstiftung zerstört und 1937 wieder neu aufgebaut. Vom Brand mit betroffen war ebenso der Dachstuhl des Wohnhauses. Zur Gesamtanlage gehörte ehemals der Torkel Nr. 75. Im Keller des Hauses befindet sich eine Weinstube, die von der Besitzerin betrieben wird.

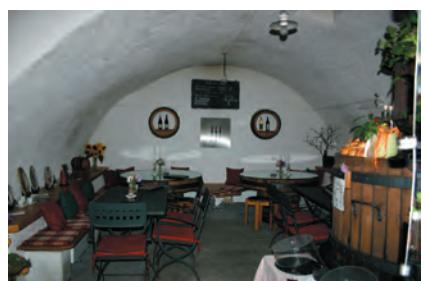
261 - Degustationskeller

Im Keller ist ebenso die Dreiteilung anzutreffen. Die Treppe mündet in den mittleren der drei Gewölberäume. Dieser und der rechts davon liegende Weinkeller besitzen ein mit dem First gerichtetes Tonnengewölbe mit sichtbaren Bruchsteinwänden und Kiesschüttung. Der linke Kellerraum ist mit einem verputzten und gekalkten Kreuzgewölbe überspannt. Von diesem aus gelangt man in ein weiteres Tonnengewölbe. Einen unter dem Stall liegenden flach gedeckten Kellerraum erreicht man über eine Außentreppe, die an der Traufseite des Wohnhauses einen Stock tiefer führt. Hierdurch gelangt man in den zum Haus gehörenden Garten im Westen. An den schmalen Keller schließt im Norden ein weiterer an. Ebenfalls von außen erschlossen werden weitere Kellerräume im Norden, die als Garage dienen.

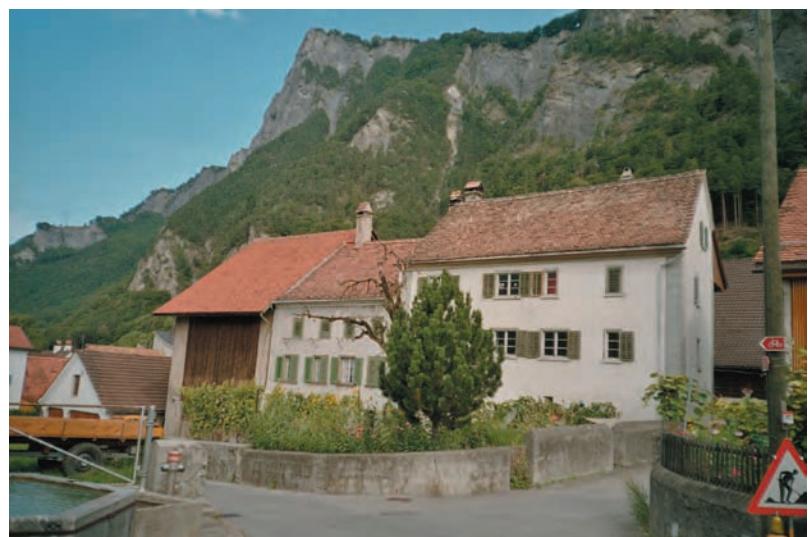
263 - Ansicht von Süden

Der dreigeschossige, lang und hoch gestreckte Baukörper trägt ein Satteldach mit Firstrichtung nach Ost-West. Die Fassaden sind mit einem glatten, feinkörnigen Besenwurf versehen. Die Südfront zeigt im ersten und zweiten Obergeschoss eine symmetrische Fenstergliederung, die den inneren Grundriss nach außen verdeutlicht. Zur Stube im ersten Obergeschoss gehören die eng aufeinanderliegenden Doppelfenster. Die Nebenstuben rechts und links davon besitzen jeweils nur ein Fenster. Die giebelseitige Nebenstube wird zudem von Osten her belichtet. Anhand der Verkleinerung des linken Doppelfensters in den mittleren beiden Fensterachsen im zweiten Obergeschoss lässt sich die gleichmäßige Aufteilung der Schlafzimmer erkennen. Die zweiflügeligen Sprossenfenster werden von profilierten Holzgewänden gerahmt und durch hölzerne, grün gestrichene Klapplamellenläden ergänzt. Der Eingang in das Gebäude befindet sich in einem Gebäuderücksprung an der Ostfassade und ist mit architektonischer Malerei umrahmt. Im Norden wurde über die ganze Gebäudehöhe in den 70er Jahren ein Anbau angebracht, der die Badezimmer enthält. An der Südfront trägt

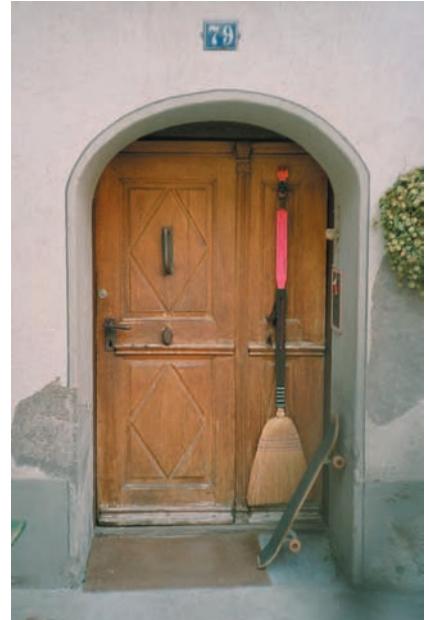
265 - Haustüre

Die Türe ist ebenfalls mit einem grauen Rahmen mit schwarzem Begleitstrich umfasst. Interessant ist, dass eine eckige Hoztüre in der Öffnung mit Rundbogen sitzt. Sie ist innenseitig angeschlagen und in vier Felder geteilt. Die rechten beiden Felder sind etwas schmäler als die linken und bilden den fest stehenden Teil der Türe. Die Felderfüllungen sind mit rautenförmigen Fasen verziert und der mittlere Gurt besitzt an der Unterseite ein kleines profiliertes Gesims. Die mittlere Trennung der beiden Teile ist durch filigrane, pilasterartige Aufsätze betont. Ausgestattet ist die Tür mit einem Türklopfer, einem einfachen Türgriff mit rechteckigem Schild und einem einfachen Türzieher.

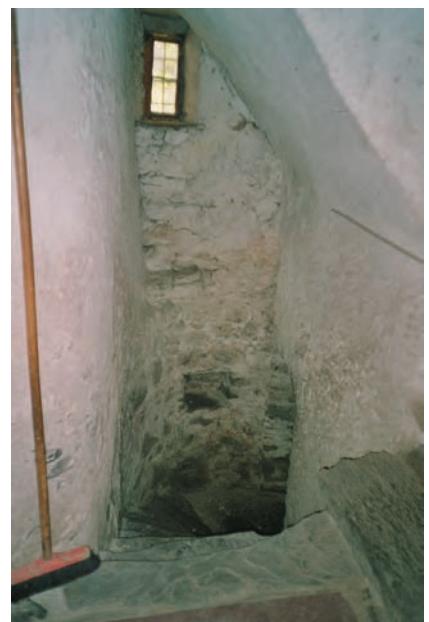
267 - Kellerabgang

Der abgetrennte Kellerbereich wird gegliedert durch eine Art Vorraum, von der ein weiterer Raum abgetrennt ist und zwei in Firstrichtung nebeneinander liegende Tonnengewölbe. Ungewöhnlich sind hier die symmetrisch angelegten Treppen in die darunter gelegenen Keller. Es sind zwei gleiche Keller mit Bruchsteintonnengewölbe und Kiesschüttung. Festzustellen ist auch hier, dass nur der westliche Teil des Gebäudes unterkellert ist.

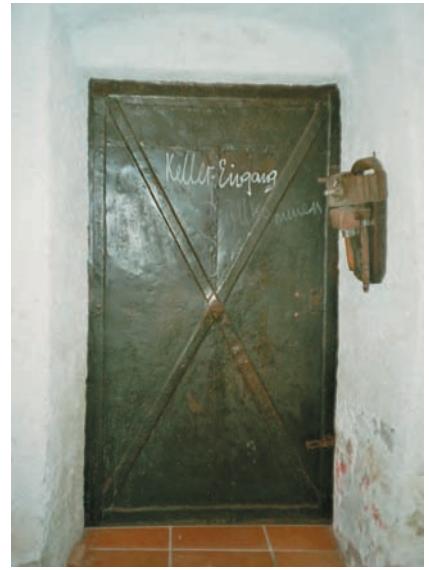
272 - Eisentüre im Erdgeschoss

Der südliche Keller dient als Lagerraum. Hier sind massive Salzausblüihungen zu erkennen, die von einer ehemaligen Mistlege an der Ostseite des Hauses herrühren. Im nördlichen Keller sind in den 80er Jahren mehrere Durchbrüche ausgeführt worden, um den Produktionsablauf der Weinherstellung in Verbindung mit dem im Norden gelegenen Torkel zu erleichtern. Abgeschlossen wird der Nordkeller mit einer Stahltür.

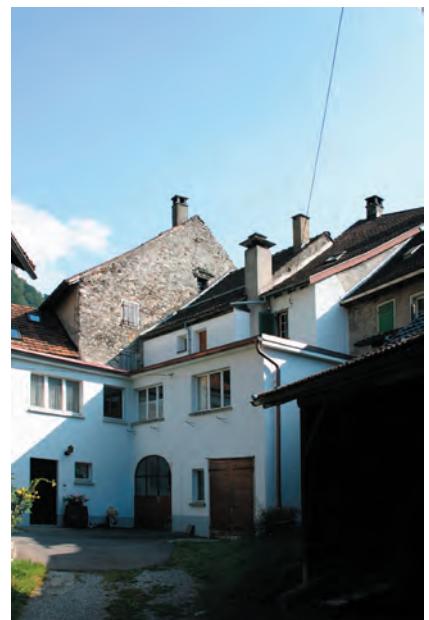
278 - Rückseite von Nordwesten

Auf der Südseite befinden sich zweiteilige und einflügelige Sprossenfenster, die mit einem Holzgewände und grün gestrichenen Holzklapplamellenläden umgeben sind. Die neueren dreiteiligen Fenster an der Nordfassade besitzen kein Gewände und keine Holzläden aber ein Steingesims.

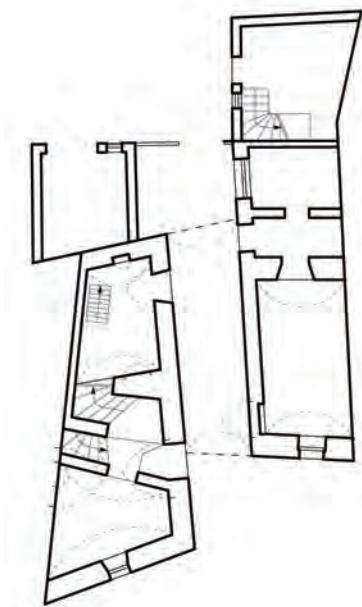
Grundlegend besteht der Grundriss aus einer dreiteiligen Struktur. Die Erschließung liegt in der Mitte und nördlich und südlich davon befindet sich jeweils ein Raum. Unterkellert ist dieser Bereich mit einem in Firstrichtung angeordneten Tonnengewölbe, das in der Mitte unterteilt ist. Im Erdgeschoss befinden sich zwei weitere Tonnengewölbe, die ebenfalls in Firstrichtung liegen. Das nördliche Gewölbe wird von außen erschlossen. Im Norden befindet sich ein Anbau, der als Lager dient. Die Treppe ins Obergeschoss endet in einem weiteren Tonnengewölbe, das ehemals die Küche enthielt. Die heutige Küche ist im Norden angebaut. Ebenfalls angebaut wurde dort ein Bad. In die südliche Stube gelangt man über zwei Stufen. Eine schmale steile Treppe führt in das zweite Obergeschoss, in dem sich die Schlafzimmer befinden. Der Dachspitz ist zum Wohnraum ausgebaut. Hier ist eine der wenigen stehenden Pfettendachkonstruktionen zu sehen.

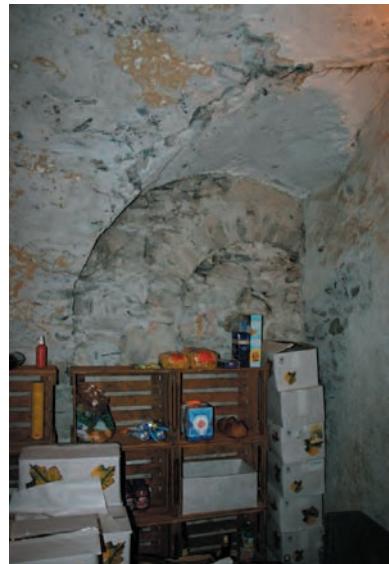
279 - geschlossener Torbogen

Der Gewölberaum links neben dem Eingang besitzt zum Nachbarhaus hin eine Bogennische in der Wand, die auf einen ehemaligen Durchgang hinweist. Das Nachbarhaus konnte nicht besichtigt werden, so dass darüber keine weiteren Aussagen gemacht werden können.

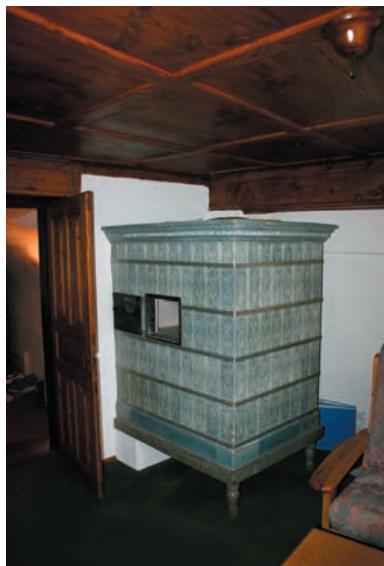
282 - Stubenofen

Die Stube ist mit dunkel gebeiztem, schlicht profiliertem Täfer verkleidet. Sie wird von Süden durch ein zweiflügliges und von Osten durch ein einflügliges Sprossenfenster belichtet. Die Grundplatte des Stubenofens wurde auf 1850 geschätzt. Der mit verzierter Keramik verkleidete Aufsatz stammt sicher aus einer späteren Zeit. Die Platten sind horizontal durch Metallbänder unterteilt.

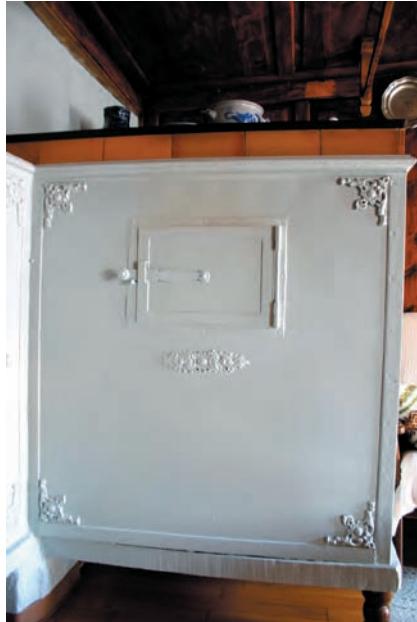
287 - Stubenofen

Der mit einfachem Föhrenholztäfer ausgestatteten Hauptstube ist im Westen die Nebenstube zugeordnet. Die Fensternischen weisen die typische Gestaltung mit Sitzbank und wellenverziertem Sturzbrett auf. Der Stubenofen trägt eine Metallverkleidung, die erst nachträglich an dem gekachelten Ofen angebracht worden ist. Verziert ist die Metallhül-

le mit einem dreieckigen symmetrischen Ornament jeweils an den vier Ecken. Eine mittige Blume mit rundem Stein wird von rocalléartigen Blättern umgeben. An der oberen Seite besitzt es eine Art Aufhängung und unten ist ein gezacktes Blatt abgehängt (Abb. 287). Ein Vergleich lässt sich mit einem metallverkleideten Brunnen in Maienfeld ziehen, der eine ähnliche Verzierung aufweist und in das Jahr 1882 datiert ist.

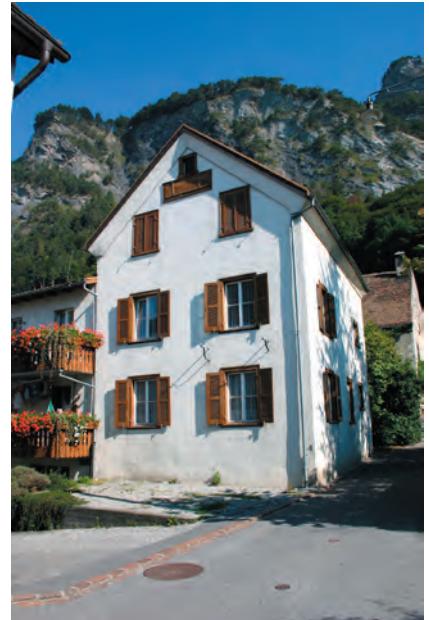
292 - Ansicht von Süden

Das Wohnhaus setzt sich aus zwei Gebäuden zusammen: dem zweigeschossigen schmalen und hohen Bau mit seinem parallel zur Straße verlaufenden steilen Satteldach, der wie schon erwähnt den Kopf der Einheit bildet und einem westlichen Anbau. Das Satteldach des Kopfbaus ist durch eine Hohlkehle von der Fassade abgesetzt. Der verputzte Massivbau ist streng symmetrisch gegliedert und besitzt an der Giebel- wie auch an der Traufseite zwei Fensterachsen. Im Erdgeschoss befindet sich an der Traufseite ein mittiges drittes Fenster. Die Holzsprossenfenster von 1975 sitzen in einem profilierten Holzgewände und besitzen Holzläden mit Lamellenfüllung. Das Holz ist hier in seiner Naturfarbe gestrichen. Unter dem Dachspitz im Süden ist noch ein Bretterladen der ursprünglichen Dörröffnung zu sehen. Im an den Kopfbau angefügten Neubau tritt das Keller- bzw. Erdgeschoss komplett aus dem Erdreich heraus. Die Südfront wird von Balkonen dominiert und die bis auf den Boden reichenden Fenster sind außenbündig angeschlagen.

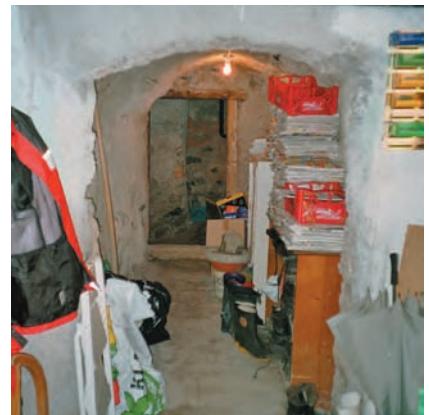
293 - wieder geöffneter Durchgang

Im Kellergeschoss unter dem Kopfbau sind an der Ostseite Reste eines alten Treppenlaufes zu sehen. Hier führte die mit roter flächiger Wandbemalung und Begleitstrich ausgestattete Treppe vom Erdgeschoss in die Gewölberäume. Der Keller umfasst einen lang gestreckten tonnengewölbten Wein- oder Vorratskeller mit Naturboden und einen orthogonal dazu gewölbten ehemaligen Durchgang in den Stall, der

einen „gestockten“ Zement- oder Mörtelboden enthält. Der westliche Torbogen dieses Durchgangs wurde im Zuge der Umbauarbeiten entdeckt und wieder geöffnet.

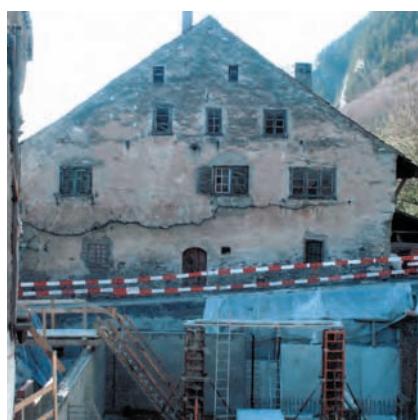
297 - Ostfassade

An der Ostfassade im ersten Obergeschoss ist eine interessante Fensterentwicklung zu sehen. Die beiden linken Sprossenfenster sind doppelflüglig ausgeführt. Darauf folgt rechts ein dreiteilig gegliedertes

Fenster. Diese einmalige Form eines Fensters ist mit seinem nachträglichen Einbau und mit der innenräumlichen Nutzung als Stube zu erklären. Umrahmt sind alle Fenster mit Holzgewänden. Die grün gestrichenen Klapplamellen-Fensterläden sind nur noch an den linken beiden Fenstern erhalten.

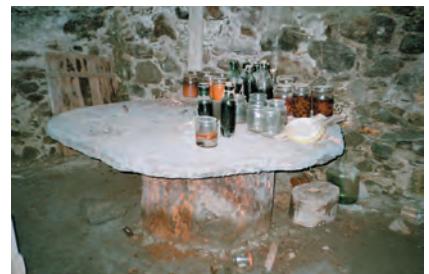
299 - Käsetisch im Keller

Das gesamte Gebäude ist mit einem langen Tonnengewölbe unterkellert, das einmal unterteilt ist. Beide Kellerteile enthalten einen Stein-Käsetisch.

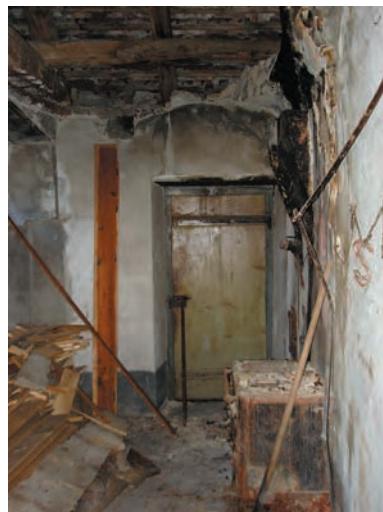
305 - Küche 2

Über die nicht mehr vorhandene Treppe im Norden des Gebäudes gelangte man direkt in die Küche dieses Teils. Der Rauchabzug fehlt und es sind nur noch Ansätze eines Gewölbes zu erkennen. Momentan fehlt dem ganzen Raum die Decke und er ist bis unter das Dach offen, was aber nicht dem geplanten Zustand entspricht.

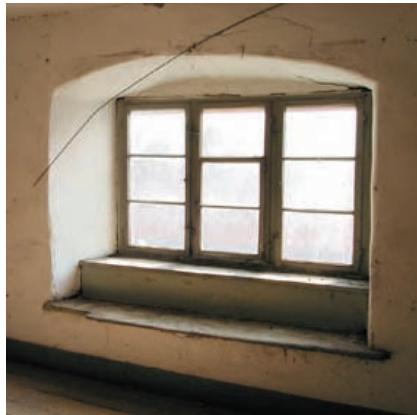
306 - Stube 2

Die schmale Seite dieses Hauses ist hier noch einmal zweigeteilt und enthält im Osten die dazugehörige Stube und darin einen mit Metall verkleideten Stubenofen. Das dreiteilige Fenster könnte aus der Barockzeit stammen und weist auf eine Teilung des Hauses in derselben Zeit hin. Im Norden der Stube befindet sich eine Nische eines ehemaligen Fensters. Das Steingewände dazu ist noch von außen zu erkennen.

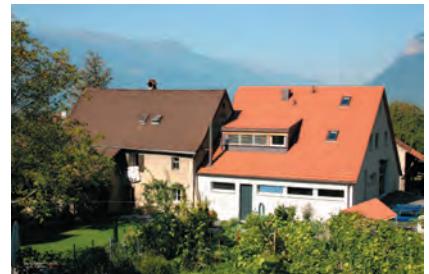
310 - Ansicht von Nordosten

Das Wohngebäude steht mit seiner Traufseite dreigeschossig zur Hinterdorfstrasse. An der Rückfront (nach Osten) sind nur zwei Geschoße zu sehen. Es trägt ein steiles Satteldach mit zur Straße parallelem First. An der Giebelseite erscheint das Gebäude schmal und hoch, die Straßenfront ist eher breit angelegt. Da das Haus an einer Hanglage steht und man von Osten her einen Stock höher an das Gebäude heran kommt, musste der Keller nach Westen hin abgestützt werden. Heute ist noch der ursprüngliche Abstützpfeiler ganz links an der Westfassade zu erkennen. Die beiden Pfeiler rechts daneben wurden nachträglich angebracht, um den großen Schub der Gewölbe aufzufangen. Der grau verputzte Bau weist eine symmetrische Gliederung von drei Fensterachsen auf. Die Fenster sind bis auf die linken zwei Fenster an der Westfassade mit Holzgewänden eingefasst. Zu den Gewänden gehören Holzläden mit innen liegenden Klapplamellen, die grün gestrichen sind. Die beiden Fenster ohne Gewände und Läden sind mit weißer Farbe umrahmt und hervorgehoben. Das Gebäude wird gedeckt von einem liegenden Sparrendachstuhl und Tonziegeln. Das Dach wurde nach Angaben der Besitzer allerdings sehr wahrscheinlich bei dem letzten Dorfbrand von 1880 zerstört und danach wieder aufgebaut.

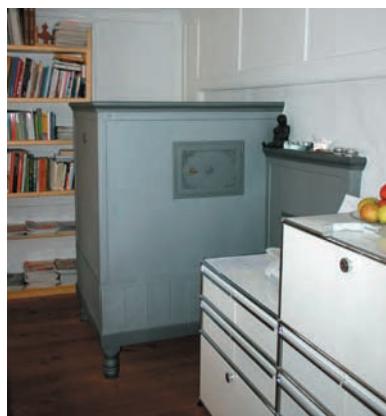
314 - Stubenofen im 2. Obergeschoß

Die Haupt- und Nebenstube werden durch einen Wandschrank von einander getrennt, der von beiden Seiten bedient werden kann. Der dortige Stubenofen ist mit Metall verkleidet und wurde von Rud. Lori, Schlosser aus Ragaz angefertigt. Dieser Ofen ist ähnlich wie im Haus Nr. 86 mit Pflanzenornamenten verziert. Diese beschränken sich hier aber nur auf eine Türöffnung an der Seite des Ofens.

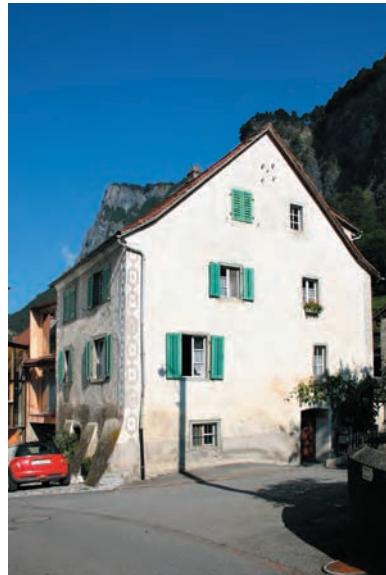
325 - Ansicht von Südosten

Das dreigeschossige Gebäude steht mit seinem Giebel zur Hintergasse und trägt ein steiles Satteldach. Die Baukörperproportionen sind nahezu quadratisch angelegt. An der südlichen Traufseite ist das Gebäude durch drei Pfeiler abgestützt (obwohl es sich eigentlich nicht in einer starken Hanglage befindet). Der grobe Verputz des massiv gemauerten Hauses stammt vermutlich von 1945, da es in diesem Jahr komplett saniert und umgebaut wurde. Inschriften mit dem Erbauungsdatum an der Fassade konnten nicht gefunden werden. Die Fassaden sind symmetrisch aufgebaut mit jeweils zwei Fensterachsen. Der Eingang in der Ostfassade sitzt unter der rechten Achse. Dekoriert sind die Fassaden mit Eckdiamantierung, die aber wahrscheinlich auch von 1945 stammen. Auf der nördlichen Dachfläche wurde bei der Sanierung eine Lukarne angebracht, um einen angenehmeren Aufstieg in das Dachgeschoss zu erreichen.

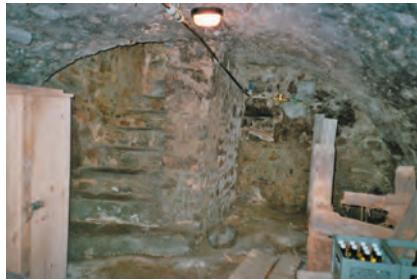
326 - Keller

Das Innere zeigt wieder den Grundtypus mit einer Vierteilung des Grundrisses. Die Erschließung, im Nordosten gelegen, ist hier etwas komfortabler und großzügiger ausgeführt als in anderen Häusern. Als gewölbter Keller ist nur noch derjenige im Untergeschoss erhalten. Die beiden Räume im Erdgeschoss sind mit flachen Decken überspannt. Der linke größere Kellerraum liegt einen halben Stock tiefer und war ein ehemaliger Laden. Der ehemalige Zugang befindet sich in einer Wandniche, die in der Südwand zu sehen ist. Dagegen spricht allerdings der Stützpfiler an der Außenwand, der genau in diesem Bereich liegt. Am nordwestlich gelegenen Raum sind noch kleine Ansätze eines Tonnengewölbes zu erkennen. Der Boden ist mit heimischen Schieferplatten belegt.

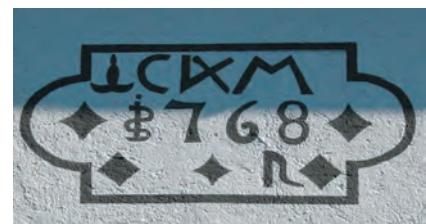
331 - Inschrift auf der Südseite

Das Wohnhaus mit seinen drei Geschossen überragt die anderen Gebäudeteile mit seinem Dachgeschoss, das durch ein Satteldach gedeckt wird. Das Gebäude steht traufseitig zur Strasse und sticht dort als hoher und schmaler Solitär hervor. Der massive Bau ist mit einem glatten und feinen Mörtel verputzt und weist an den vier Ecken unterhalb der Traufe Abschlusskapitelle auf. Wahrscheinlich waren die Gebäudecken darunter auch einmal bemalt (Simonett: dunkle Malerei²⁹). Der jetzige Eigentümer brachte bei einer Renovation eine eigene Eckbemalung auf, da keine historischen Reste gefunden wurden. Um das Haus umlaufend ist eine graue Sockelbemalung angebracht. Eine Inschrift an der Südseite des Hauses unter der Traufe datiert es auf 1768. Die Baumeister Initialen C WM weisen auf den Erbauer Christian Marugg hin (das mittlere Zeichen ist das Hauszeichen, welches in alle Werkzuege geschnitten war). Links neben den Initialen ist noch ein weiteres Zeichen zu sehen, das wie eine Kerze aussieht und wohl das Baumeisterzeichen ist. Die Hauptfassade ist horizontal gegliedert und die Fenster liegen

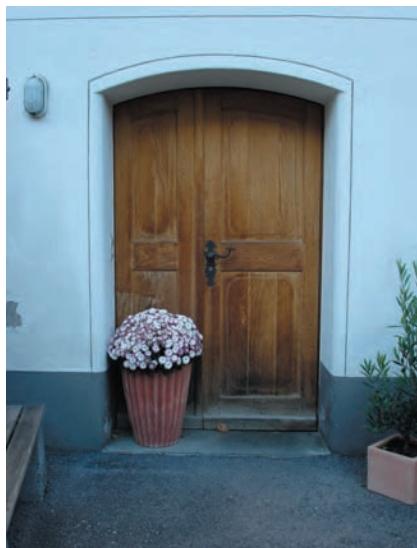
332 - Haustüre

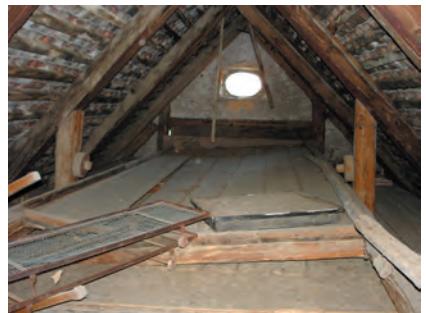
338 - Dörrwagen im Dachgeschoss

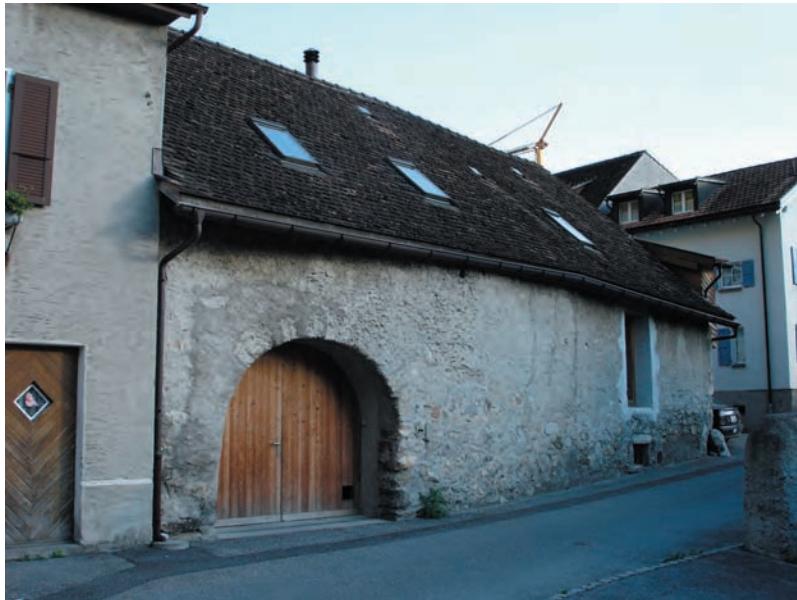
340 - Ansicht von Westen

Eine genaue Datierung konnten wir nicht vornehmen, aber der Brand von 1822 hat er, laut Angaben der Besitzer, unbeschadet überstanden. Der gedrungene in die Länge gezogene eingeschossige Baukörper trägt ein Satteldach. Das Dach wurde in jüngster Zeit ausgebaut und mit Dachflächenfenstern versehen. Gedeckt ist der Torkel mit Tonziegeln. Das Bruchsteinmauerwerk ist nur teilweise mit einem glatten ursprünglichen Mörtelputz überdeckt. In der Westfassade befinden sich ein großes Tor, sowie ein kleines Schachtfenster des Gewölbekellers und ein neues geschossiges Fenster. Der schon beschriebene ehemalige Eingang erfolgt über ein stählernes Eingangstor im Süden der Anlage. Im Osten sind kleinere Fenster zu erkennen.

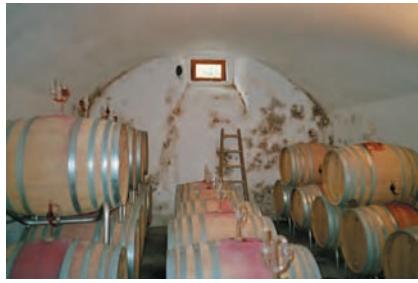
Der Torkel ist zweigeteilt. Der nördliche Teil enthält ein eineinhalbgeschossiges Lager, in dem die Weinfässer stehen. Von ihm aus gelangt man in den, ein halbes Geschoss tiefer liegenden, tonnengewölbten Weinkeller im Süden des Gebäudes. Über diesem Gewölbe liegt ein weiterer Raum, der heute vom Lager aus durch eine neue Holztreppe

341 - Weinlager

erschlossen wird. Eventuell gab es schon vorher einen Durchgang der leicht links und etwas tiefer versetzt zum heutigen Durchbruch lag. An der Wand sind noch ein Sturz und eine Schwelle zu erahnen. Der obere Raum wurde in jüngster Zeit durch neue Holzwände unterteilt. Die übrigen Innenwände sind steinsichtige Bruchsteinwände. An der Stelle des heutigen raumhohen Fensters war vermutlich ehemals schon ein Durchbruch, da nur an der Schwelle Frässchnitte im Bruchsteinmauerwerk zu erkennen sind. Die Decke dieses Raumes wurde neu eingezogen und das Dachgeschoss komplett ausgebaut. Der Dachstuhl besteht aus einer Sparrendachkonstruktion mit stehendem Stuhl.

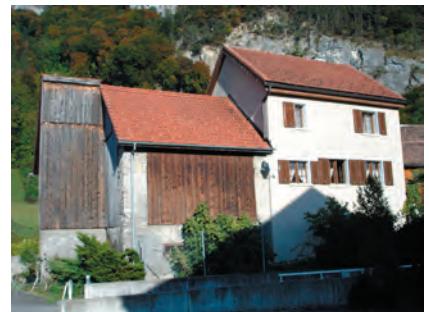
Das dreigeschossige Wohnhaus mit steilem Satteldach steht traufseitig zur Straße. Die Fassade ist nachträglich gedämmt worden. Über der Eingangstür ist im steinernen Türsturz das Datum 1853 eingeritzt. Im Westen schließt ein zweigeschossiger Pfeilerstall an. Im Osten befindet sich ein weiterer kleiner Nebenbau.

345 - Ansicht von Süden

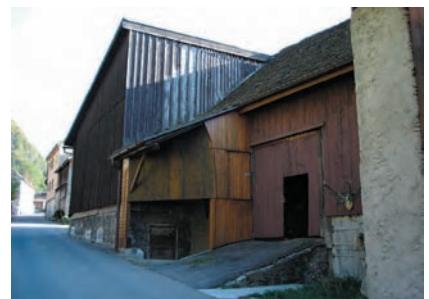
Die Scheunen zu den Häusern Nr. 5 und 6 stehen direkt an der Straße, wodurch die Wohnhäuser von dieser abgerückt sind. Die zweigeschossige Scheune zu Haus Nr. 5 ist mit einem Pultdach überdeckt. Scheune Nr. 6-A trägt ein steiles Satteldach.

348 - Ansicht von Norden

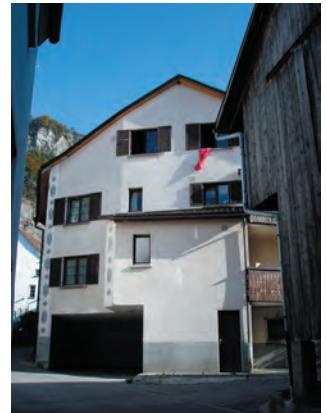
Das dreigeschossige Wohnhaus mit Satteldach bildet den Eckabschluss an der Oberdorfstrasse und der Erschließungsgasse zu Haus Nr. 12. Die markante Stellung wird durch gemalte Eckquaderung verstärkt, die wahrscheinlich aber erst bei der Renovation von 1982 angebracht wurde. Im Erdgeschoss befindet sich eine Einstellhalle.

354 - Ansicht von Westen

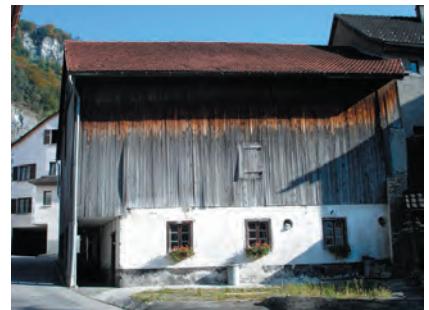
Die zu Haus Nr. 12 gehörende Scheune steht mit der Giebelseite an der Oberdorfstrasse. Das Erdgeschoss ist massiv gemauert und mit Kalk verputzt und enthält den Stall. Das Obergeschoss ist mit Holz verschalt. An der Oberdorfstrasse sind an der Giebelseite im Erdgeschoss Arkaden ausgebildet, in denen sich der Eingang in den Stall befindet.

355 - Ansicht von Westen

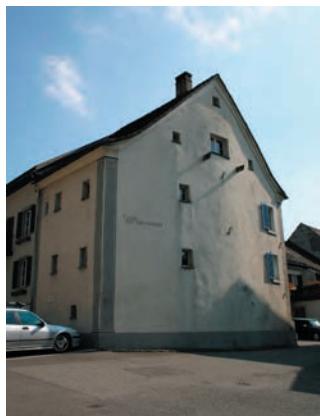
Das schmale dreigeschossige Wohngebäude mit Satteldach imitiert im Äußeren die ortsüblichen Pfeilerställe mit gemauerten und verputzten Eckpfeilern und Holzausfachung. Es steht traufseitig zum Platz mit dem Brunnen. Der Eingang an der Straßenfront befindet sich ein halbes Geschoss unter dem Erdgeschoss.

359 - Ansicht von Nordwesten

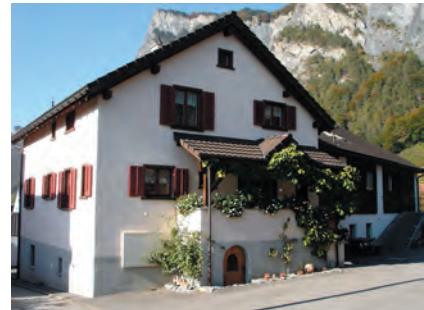
372 - Ansicht von Südosten

St. Luzistrasse 7, 9
Geb. Vers. Nr. 25, 25A, 25A-A, 25A-B / Parz. 803-399
nicht datiert
Wohnhaus mit Torkel

Von außen lässt es sich nicht eindeutig sagen, ob das Haus Nr. 25 lediglich einer gründlichen Renovation unterzogen wurde, oder ob es im Hofstattrecht neu aufgebaut wurde. Die Elemente der Fassade (Fenster, Läden, Putz) und das auskragende Pfettendach sprechen für einen massiven Umbau in den letzten Jahren. Im Norden schließt an der Traufseite ein zum Torkel umgebauter Pfeilerstall an, dessen First quer zum zweigeschossigen Wohnbau steht, der mit der Traufe parallel zur Straße angeordnet ist.

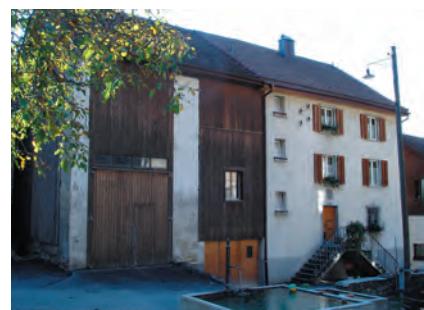
373 - Ansicht von Norden

St. Luzistrasse 10 / Geb. Vers. Nr. 28, 28-A, 26B / Parz. 491
1750 (i)
Wohnhaus mit Stall und Scheune

Einem Wappen nach zu urteilen, wurde das Haus 1976 renoviert. Das dreigeschossige Wohnhaus wird im Norden mittels einer zweiläufigen Treppe mit zwei Armen und einem gemeinsamen Austritt erschlossen. Auf dem Brandplan von 1880 ist dieser Treppenlauf schon zu erkennen. Unter dem längs der Straße angeordneten Satteldach ist im Osten der Pfeilerstall mit Holzausfachungen mit eingebunden. In diesen wurden nachträglich Garagen eingebaut. An diesen Stall östlich anschließend befindet sich eine weitere Scheune.

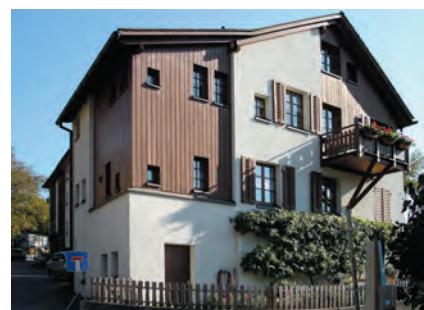
374 - Ansicht von Nordwesten

St. Luzistrasse 8
Geb. Vers. Nr. 29 / Parz. 492
nicht datiert
Wohnhaus

Das dreigeschossige Wohnhaus mit Satteldach bildet die Ecksituation an der Kreuzung zwischen St. Luzistrasse und „Ob der Kircha“. Der Neubau aus den 80er Jahren verwendet die ortsüblichen Materialien Putz und Holz. Die Westfassade weist mit einem stark auskragenden Balkon ein ortsfremdes Element auf.

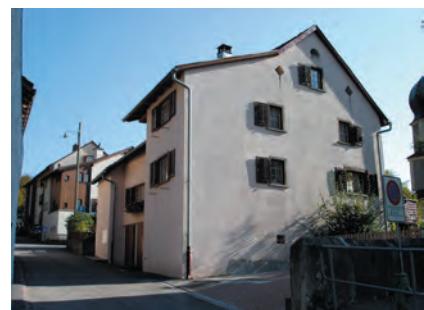
375 - Ansicht von Nordwesten

St. Luzistrasse 6
Geb. Vers. Nr. 30 / Parz. 487
nicht datiert
Wohnhaus

Der stark verwinkelte zweigeschossige Wohnbau steht mit seiner Traufseite parallel zur Straße und wird von dieser direkt erschlossen. Die Fassade ist zum Teil verputzt und zum Teil mit Holz verschalt. Als Wirtschaftsgebäude befindet sich lediglich im Süden ein kleiner Anbau.

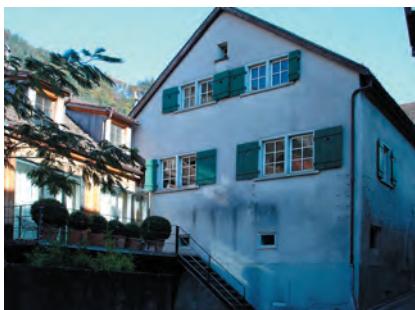
379 - Ansicht von Westen

Hengertstrasse 2
Geb. Vers. Nr. 34A / Parz. 377
1936 (nach Auskunft der Bewohner)
Wohnhaus

Das Volumen des Gebäudes Nr. 34A bildet sich aus einem zweigeschossigen, parallel zur Straße ausgerichteten Massivbau und einem im Osten quer dazu stehenden ebenfalls zweigeschossigen Baukörper. Das Gebiet gehörte ehemals zum Haus Nr. 35 und war mit zwei Ställen bebaut. Heute befindet sich in dem Gebäude der Lebensmittelmarkt Volg.

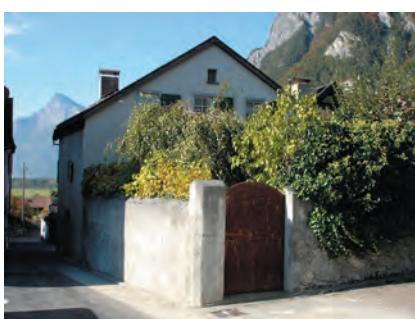
380 - Ansicht von Osten

Kirchgasse 1, 3
Geb. Vers. Nr. 36, 36A / Parz. 375
nicht datiert
Wohnhaus und ehemaliger Stall

Die Kirchgasse vervollständigt das zweigeschossige Haus Nr. 36, das mit seiner Traufseite sowie mit seinem rückseitigen gemauerten Gartenabschluss die Gassenflucht bildet. Der dazugehörige Stall wurde in den letzten Jahren zum Wohnraum ausgebaut. Das Wohnhaus enthält noch einige ursprüngliche Substanz und beherbergt heute ein Architekturbüro.

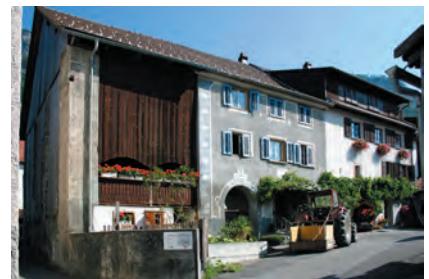
381 - Ansicht von Südwesten

Usserdorfstrasse 32, 34
 Geb. Vers. Nr. 37, 37-A, 37-B / Parz. 545
 nicht datiert, 1789 (i) renoviert
 Wohnhaus und ehemaliger Stall

Zusammen mit dem ausführlicher beschriebenen Haus Nr. 38 bildet das Haus Nr. 37 ein ortsbildprägendes Ensemble. Der dreigeschossige Bau mit angrenzendem Stall wurde vermutlich etwas nach dem 1724 erbauten Nachbargebäude errichtet. Die direkt an der Straße stehende Giebelfront des Stalles bildet eine markante Stelle an der Usserdorfstrasse. Das Wohnhaus zeigt sowohl im Süden als auch im Norden noch die schon von Simonett beschriebene Fassadenbemalung mit plastischer Eckquaderung und architektonischer Betonung des Stall- und Hauseingangs. Auch die Fenster sind mit architektonischer Bemalung umrahmt.

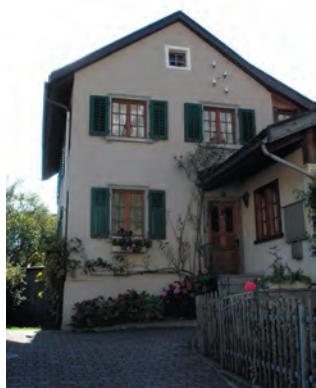
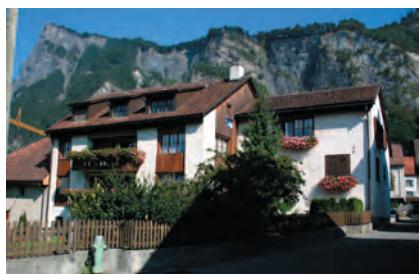
Usserdorfstrasse 22, 24
Geb. Vers. Nr. 40, 40A, 40A-A, 40A-B / Parz. 756
nicht datiert, Haus Nr. 40A 1949 (i) renoviert
Wohnhaus

Die beiden eigenständigen Häuser Nr. 40 und 40A bilden zusammen mit einem im Osten angebauten Stall und einem im Süden freistehenden Stall ein Gesamtensemble. Beide Hausteile sind unter einem gemeinsamen Satteldach zusammengefasst. Der Kopfbau Nr. 40 steht mit seinem dreigeschossigen Giebel direkt an der Usserdorfstrasse und reiht sich damit in die versetzt zueinander stehenden Giebel ein, die die prägnante Gassenflucht bilden. Anhand der unterschiedlichen Fensterhöhen ist zu erkennen, dass das Innere der beiden Häuser um ein halbes Geschoss zueinander versetzt ist. Der Kopfbau Nr. 40 wird von Norden her über eine Holzlaube im ersten Geschoss erschlossen. In das Haus Nr. 40A gelangt man von Süden über ein paar Stufen vom Vorbereich aus. Dieses wurde, wie an der Inschrift zu sehen, 1949 einer Renovation unterzogen.

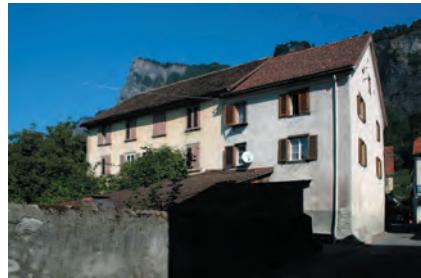
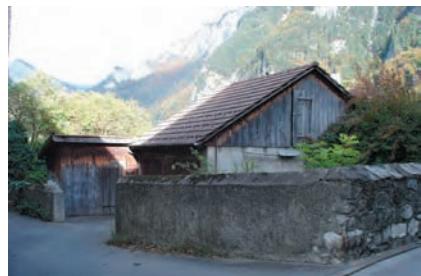
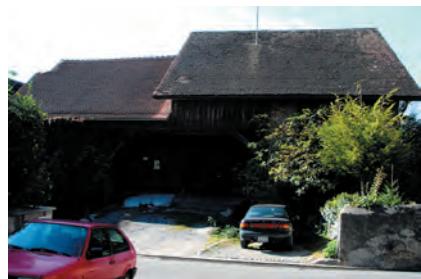
Usserdorfstrasse 19, 21
Geb. Vers. Nr. 46, 46-A, 47, 47-A / Parz. 541
nicht datiert
Wohnhaus mit ehemaligem Stall

Schräg versetzt zu dem Ensemble mit Haus Nr. 37 und 38 liegen die beiden Häuser Nr. 46 und 47, die ebenfalls unter einem Dach zusammen gefasst sind. Die dreigeschossigen Bauten stehen giebelständig zur Usserdorfstrasse und reihen sich in die ortsbildprägende Gassenflucht ein. Die Fassaden sind bei beiden Häusern durchgehend symmetrisch gestaltet. Erschlossen wird das Haus Nr. 46 von Norden und das Haus Nr. 47 von Süden.

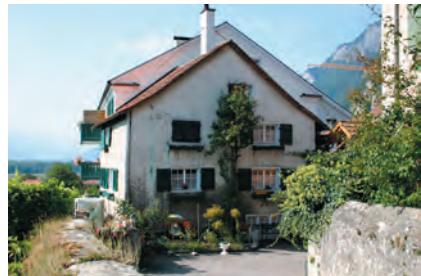
390 - Ansicht von Osten

Usserdorfstrasse 15
Geb. Vers. Nr. 46-B, 47-B / Parz. 70
nicht datiert
Stallscheunen

Die zu den vorher beschriebenen Häusern gehörenden Scheunen stehen für das Gebiet der Usserdorfstrasse unüblicherweise traufseitig zur Straße und sind von dieser etwas zurück versetzt. Eine große Rampe führt in den Heuraum der beiden Teile, darunter befinden sich die ehemaligen Ställe. Das Dach erfährt in der Mitte des Baukörpers einen Höhenversprung, da die Scheune Nr. 47 (rechts im Bild) tiefer ist und somit einen höheren First erhält.

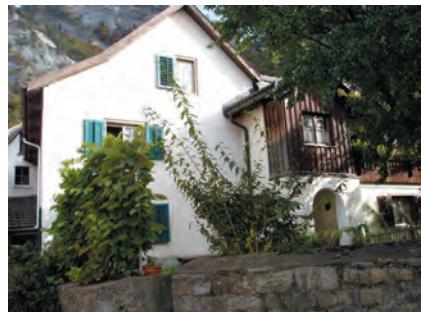
391 - Ansicht von Süden

Usserdorfstrasse 27, 29
Geb. Vers. Nr. 48, 48-A, 48-B / Parz. 72
nicht datiert
Wohnhaus mit Scheunen

Im Westen des Grosshauses befindet sich ein kleines zweigeschossiges Wohnhaus mit Satteldach, das von der Straße abgerückt ist. Zusammen mit dem Grosshaus und den daran angebauten Nebenbauten bildet es einen Hof, von dem aus es im Osten erschlossen wird. Die ehemalige Scheune Nr. 48-A ist ebenfalls zum Wohnraum mit Garage ausgebaut.

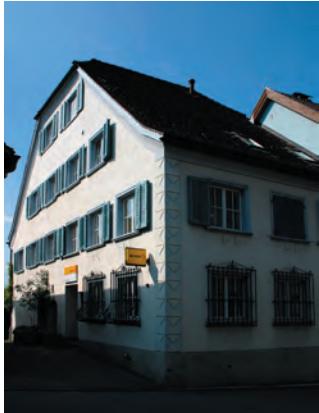
392 - Ansicht von Südosten

Kreuzgasse 6
Geb. Vers. Nr. 53 / Parz. 383
nicht datiert
Wohnhaus

Das dreigeschossige Haus Nr. 53 steht mit seiner Traufe zur Straße und zeigt in seiner Dachkonstruktion einen ausgeprägten Knick der Aufschieblinge. Im Osten ist ein dreigeschossiger Anbau mit derselben Firstrichtung angeschlossen. Man gelangt vom halb-öffentlichen Vorbereich über eine einläufige überdachte Treppe in das Wohngeschoss im ersten Obergeschoss. Dieselbe Treppe erschließt auch das nachfolgend beschriebene Haus Nr. 57.

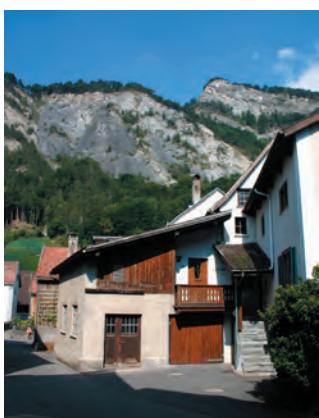
393 - Ansicht von Süden

Kreuzgasse 7
Geb. Vers. Nr. 55, 56 / Parz. 82
nicht datiert
Post, Wohnhaus, ehemals Pfarrhaus

Im Schatten der Scheune vom Grosshaus (Nr. 52) liegt das ehemalige Pfarrhaus, das heute in seinem an der Straße gelegenen Hausteil die Post und in den darüber liegenden Geschossen Wohnungen beherbergt. Das zweigeschossige Gebäude mit einem durch ein Gesims abgesetzten Krüppelwalmdach wird aufgrund der Nutzung durch zwei Türen erschlossen. An den Ecken ist das Gebäude mit plastisch ausgeführten imitierenden Eckquadern versehen. An der Straßenseite ist eine Telefonkabine eingebaut worden. Ihm kommt aufgrund seines Krüppelwalms, den aufgemalten Eckquadern und der Nutzung als Post und somit als öffentliches Gebäude eine Sonderstellung im Kernbereich des Dorfes zu.

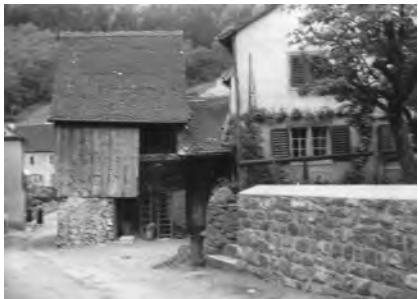
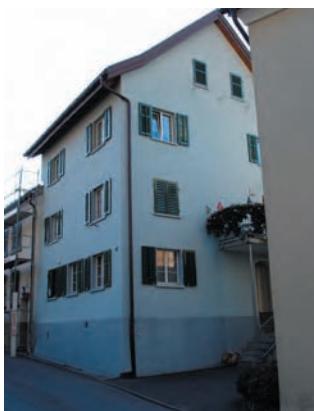
Kreuzgasse 8, 10
Geb. Vers. Nr. 54, 57 / Parz. 385
nicht datiert
Wohnhaus und Nebenbauten

Von diesem Gebäudekonglomerat tritt lediglich der an der Straße gelegene Nebenbau in Escheinung. Dieser ist mit einem Pultdach gedeckt und enthält die Garage. Das Wohnhaus Nr. 57 wird, wie schon beschrieben, über die einläufige überdachte Treppe am Haus Nr. 53 erschlossen. Es ist ein dreigeschossiger Bau mit Satteldach, dessen First in Nord-Süd-Richtung zeigt.

Im Vergleich zu einer alten Aufnahme von 1947 ist zu sehen, dass der markante giebelständige Nebenbau auf massivem Sockel durch den Garagenbau mit Pultdach gänzlich ersetzt wurde.
