**F
L
Ä
S
C
H**

**EIN WEIN-
DORF IN DER
BÜNDNER
HERRSCHAFT
(SCHWEIZ)
ORTSANALY-
SE INVENTA-
RISATION-
PROBLEME
IN DER DENK-
MALPFLEGE**

**ABSCHLUSSARBEIT
DES MASTERSTUDI-
ENGANGS DENKMAL-
PFLEGE HERITAGE
CONSERVATION AN
DER OTTO- FRIED-
RICH- UNIVERSITÄT
BRAMBERG**

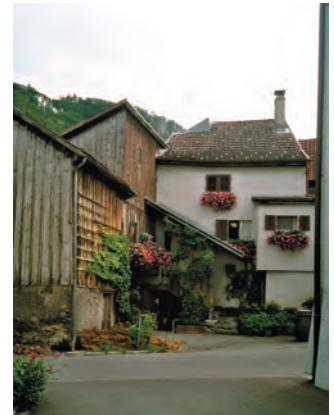
396 - Ansicht von Westen

An der Ecke der Kreuzung von Kreuzgasse und Unterdorfstrasse, bzw. Hintergasse liegt das Haus Nr. 60. Der an der Straße gelegene zweigeschossige Stall knickt mit dem Straßenverlauf ab. Hier wird an einer der wenigen Stellen in Fläsch noch Landwirtschaft betrieben. Der dreigeschossige Wohnbau mit Satteldach steht L-förmig zum Stall und bildet mit ihm zusammen einen halb-öffentlichen Vorbereich. Erschlossen wird das Wohngeschoss mittels einer einläufigen überdachten alten Steintreppe.

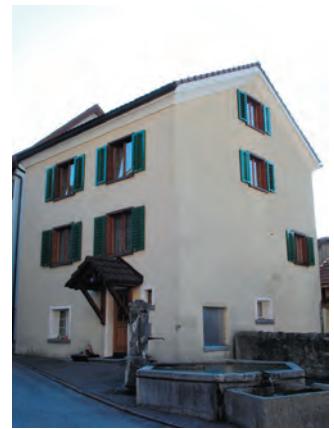
397 - Ansicht von Nordwesten

Dem Haus Nr. 58 gegenüber steht ein freistehender dreigeschossiger Bau ebenfalls mit der Traufseite zur Straße. Er wird direkt von der Kreuzgasse aus im Osten erschlossen. Auf seiner Nordseite wird durch einen Brunnen ein kleiner Vorplatz gebildet. Zum Haus gehört im Westen eine Scheune, die heute als Werkstatt genutzt wird. Geb. Vers. Nr. 62-B gehörte ehemals auch zu diesem Wohnhaus.

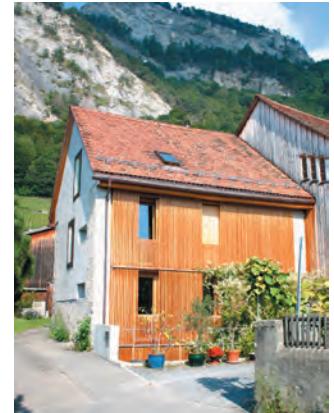
398 - Ansicht von Süden

Etwas abgelegen zum eigentlichen Wohnhaus steht gegenüber dem kleinen Brunnenplatz bei Haus Nr. 62 die dazugehörige ehemalige Scheune. Der zweigeschossige Bau mit Satteldach wurde in jüngster Zeit zum Wohnhaus umgebaut und passt sich durch seine gute Materialwahl in die nähere Umgebung ein.

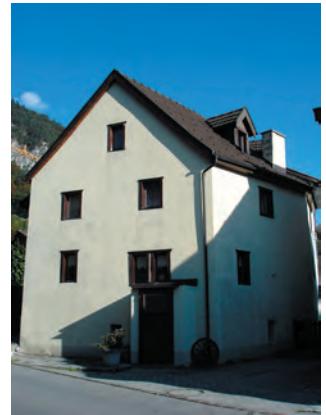
405 - Ansicht von Westen

Unterdorfstrasse 8, 10, 12
Geb. Vers. Nr. 67, 68, 68-A / Parz. 98-100
nicht datiert
Wohnhaus

Im Bereich des Unterdorfs fallen die beiden Gebäude Nr. 67 und 68 durch ihre giebelständige Stellung an der Unterdorfstrasse auf. Die zweieinhalf geschossigen Bauten sind unter einem gemeinsamen Satteldach zusammen gefasst und wurden vor ca. 15 Jahren komplett renoviert und umgebaut.

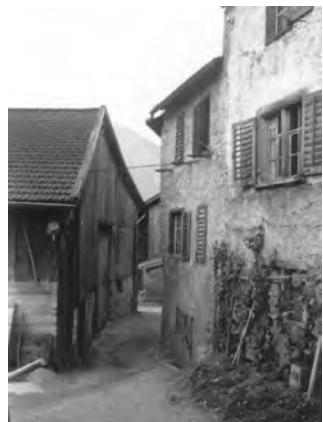
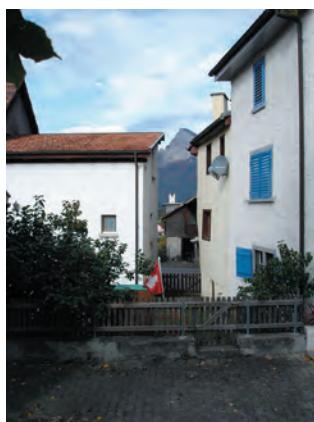
Unterdorfstrasse 6
Geb. Vers. Nr. 67-A / Parz. 99
nicht datiert
Wohnhaus

Anschliessend an das ausführlich beschriebene Haus Nr. 69 befindet sich im Norden ein weiterer zweieinhalf geschossiger Wohnbau der mit einem Pultdach überdeckt ist und im Sockelgeschoss eine Garage enthält. Erschlossen wird die Wohnung rückseitig von Osten über einen privaten Vorbereich.

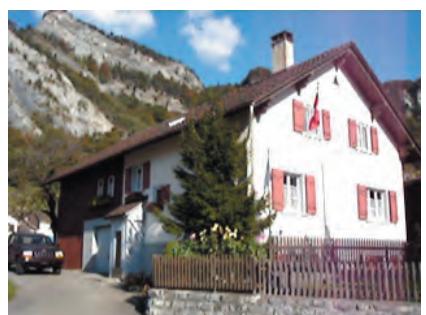
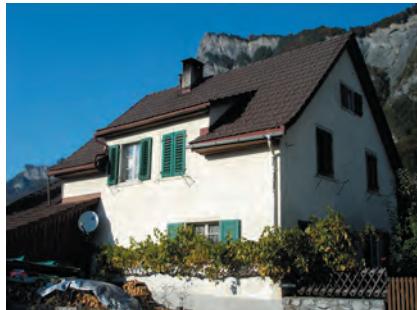
Augasse 3
Geb. Vers. Nr. 69A / Parz. 61
ca. 1940/50
Wohnhaus mit ehemaligem Stall

An der Kreuzung von Augasse und der Unterdorfstrasse liegt traufseitig das Haus Nr. 69A. Das eingeschossige Wohngebäude auf erhöhtem Sockel und angebautem Stall trägt ein Pfettendach., das über beide Teile geht. Es zeigt an seinen Giebelseiten vorkragende, geschwungene Pfettenköpfe. Der Eingang wird durch einen Pultdachvorbau markiert und in den Stall wurde nachträglich eine Garage sowie Wohnraum eingebaut.

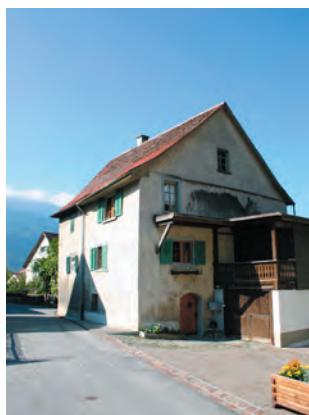
410 - Ansicht von Nordosten

Unterdorfstrasse 3
Geb. Vers. Nr. 70, 70-A / Parz. 114
nicht datiert
Wohnhaus

Am Anfang der Usserdorfstrasse liegt das zweigeschossige Haus Nr. 70, das mit seiner Giebelseite rechtwinklig zur Straße steht. Über eine ein Geschoss tiefer führende Einfahrt gelangt man zum Eingang an der Südseite des Hauses. Die südliche Dachfläche ist durch eine breite Schleppgaube angehoben. Das Gebäude umgibt ein großer, durch einen Zaun abgetrennter Garten.

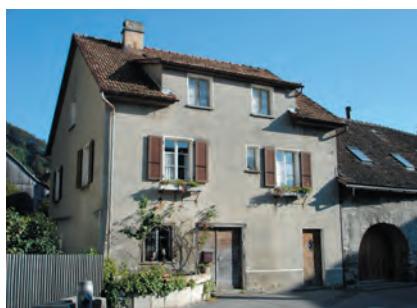
411 - Ansicht von Westen

Unterdorfstrasse 11
Geb. Vers. Nr. 72, 72-A / Parz. 830
nicht datiert
Wohnhaus

Das Haus Nr. 72 bildet mit dem detailliert beschriebenen Haus Nr. 71 zusammen ein Doppelhaus. Der zweieinhalb geschossige Gebäudekomplex steht traufseitig an der Straße. Der liegende Sparrendachstuhl erstreckt sich über beide Gebäudeteile. Haus Nr. 72 wird von Norden über einen kleinen Vorbereich erschlossen. Hier schließt eine Garage mit einem weiteren hölzernen Aufbau an.

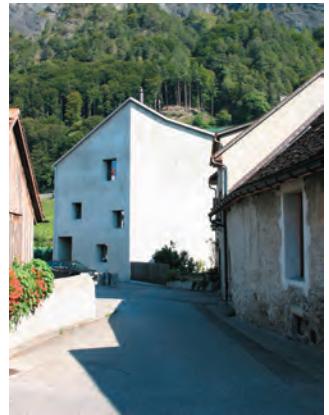
413 - Ansicht von Südosten

Bofelweg 25
Geb. Vers. Nr. 74C / Parz. 153
2000
Wohnhaus

Das Haus Nr. 74C stellt die moderne Weiterentwicklung der Siedlungsstruktur des Unterdorfes im Bereich des Bofelwegs dar. Der dreigeschossige Baukörper ist aus Sichtbeton gefertigt und fügt sich somit in die umgebenden Steinbauten ein. Das Volumen berücksichtigt den Straßenverlauf und ist an diesem abgeknickt. Die Straßenfassade ist gekennzeichnet durch quadratische Öffnungen, hingegen sind die Nord- und die Ostfassade durch großflächigere Öffnungen durchbrochen.

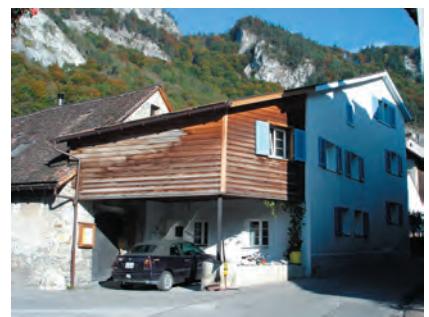
414 - Ansicht von Südwesten

Die östliche Ecksituation an der Kreuzung Unterdorfstrasse zu Bofelweg wird durch das zweigeschossige Haus Nr. 76 geschlossen. Interessant ist hier die durch einen hölzernen Anbau überdachte Eingangssituation. Die vertikale Verkleidung des hölzernen Anbaus wurde im Neubau durch eine horizontal verlaufende Schalung ersetzt. Das Gebäude war ehemals geteilt in östliches Wohnhaus und westlichen Stall (vgl. Abb. 83, S. 61 von 1947). An der heutigen giebelständigen Strassenfront ist dies durch einen Niveausprung der Fenster noch nachvollziehbar.

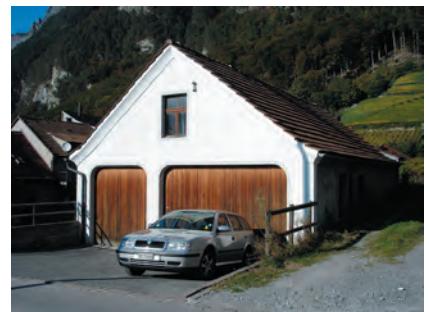
415 - Ansicht von Süden

Das eingeschossige Gebäude Nr. 77 steht mit seiner Giebelseite zur Straße und ist von dieser durch einen Vorbereich abgerückt. Dieses Haus wurde bis vor ca. 10 Jahren als Sennerei genutzt. Heute befinden sich hier Einstellplätze und im nördlichen Bereich im Keller ein Gemeinschaftskühlraum.

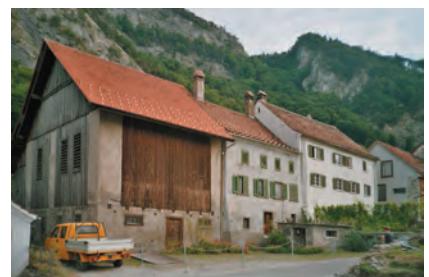
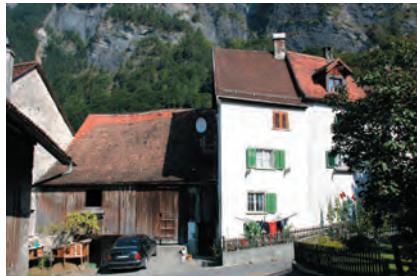
416 - Ansicht von Südwesten

Das in der Beschreibung zu Haus Nr. 79 erwähnte zweite Zeilenelement wird durch das Haus Nr. 78 mit seiner im Westen angrenzenden Stallscheune gebildet. Sie liegen in der traufseitigen Flucht des Kopfbaus. An den dreigeschossigen Wohnteil schließt ein ebenfalls dreigeschossiger Pfeilerstall an. Das Erdgeschoss liegt auf einem halb erhöhten Sockel. Im Süden vor dem mittigen Eingang liegt ein weiterer kleiner Nebenbau, dessen Funktion uns nicht bekannt ist. Rückwärtig befindet sich ein weiterer Ausgang zu einem weiteren Nebenbau.

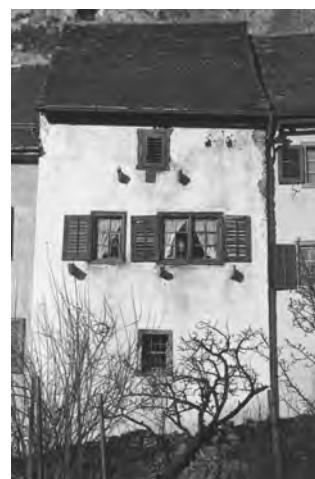
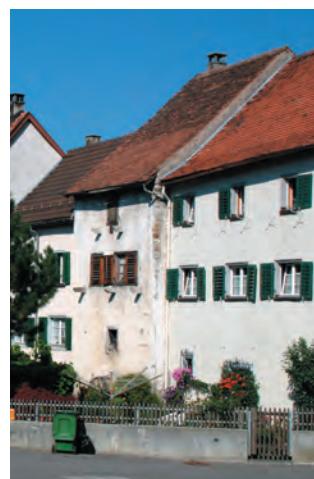
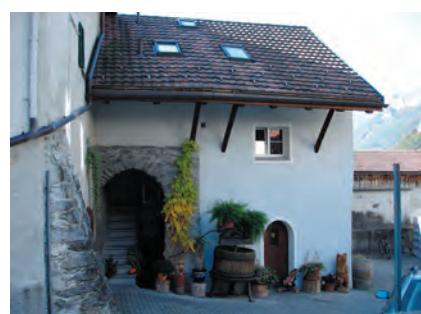
419 - Ansicht von Südosten, 2005

Ein weiteres Glied des nördlichen Dorfrandes stellt das ebenfalls dreigeschossige Haus Nr. 85 dar. Der Vergleich von 1976 und dem aktuellen Zustand zeigt deutlich, dass in den letzten 30 Jahren keine Veränderung am Haus stattgefunden hat. Das lässt vermuten, dass es im Inneren noch viel ursprüngliche Substanz enthält. An der Südfassade sind Steinkonsolen der Dörrobstlagerung zu sehen. Erschlossen wird das Gebäude rückseitig zusammen mit dem Eingang zum Haus Nr. 86-A.

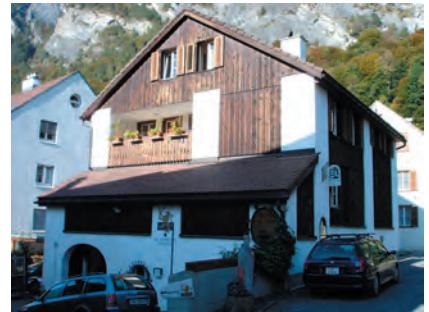
421 - Ansicht von Süden

Der ehemalige Stall des Hauses Nr. 86 wurde zwischen 1985 und 1990 im Hofstattrecht neu erbaut. Der zweigeschossige Wohnbau mit im Keller gelegenen Torkel passt sich an die ortstypische Stallarchitektur in Form eines Pfeilerstabes mit Holzausfachung an. Das Gebäude steht traufseitig an der Hinterdorfstrasse und wird von Norden aus erschlossen.

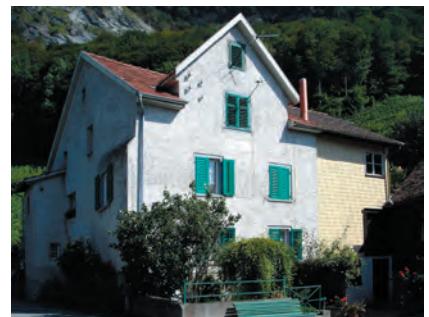
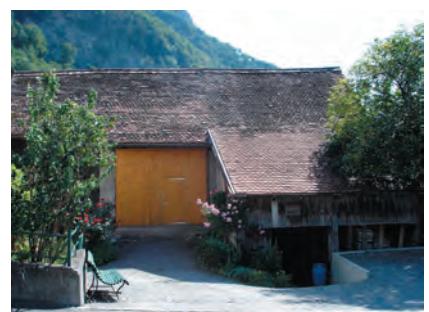
422 - Ansicht von Süden

Am nördlichen Rand des Dorfes, direkt an den Weinbergen gelegen steht das dreigeschossige Haus Nr. 90 mit einem östlichen Anbau, der eine separate Wohnung enthält. Laut Inschrift wird es als „Berghus“ bezeichnet. Beide Hausteile überdeckt ein rechtwinklig zur Strasse verlaufendes Satteldach. Die dem Dorf zugewandte Südseite wird durch einen Zwerchgiebel des Hauptbaus dominiert. An der zur Strasse weisenden Giebelfassade befindet sich ein kleiner Abortanbau. Das Haupthaus wird von Süden über den Keller erschlossen. Den Anbau betritt man rückseitig ein Geschoss höher. Zu der Gesamtanlage gehört eine im Süden rechtwinklig zum Haupthaus gelegene Stallscheune.

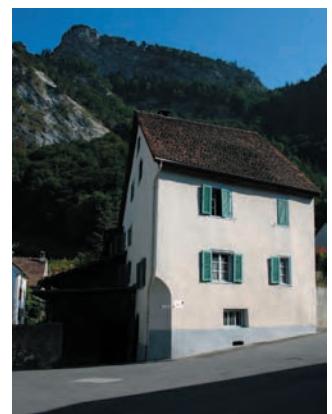
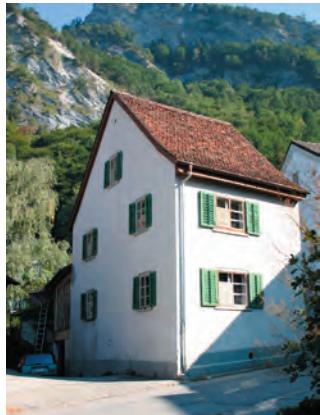
425 - Ansicht von Südwesten

Den nördlichen Abschlusses des Platzes am hinteren Brunnen und gleichzeitig die Ecksituation zur Hinterdorfstrasse bildet das Haus Nr. 92. Der dreigeschossige, schmale und hohe Baukörper steht mit seiner Traufseite zur Oberdorfstrasse und besitzt im Westen einen eingeschossigen Holzanbau. In diesem befindet sich an der Giebelseite der Eingang in das Wohnhaus. Zur Anlage gehört eine im Osten gelegene zweigeschossige Stallscheune.

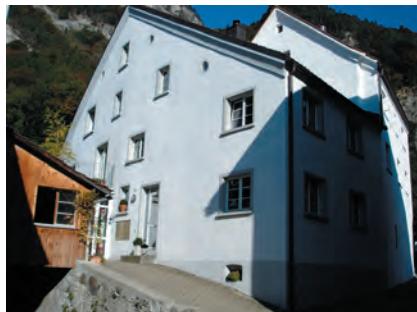
427 - Ansicht von Südwesten

Die äußere Form von Haus Nr. 93 zeigt starke Ähnlichkeiten zum Nachbargebäude Nr. 92. Es steht ebenfalls mit seiner schmalen, zweigeschossigen Traufseite zur Oberdorfstrasse und hat eine ähnliche Fassadengliederung. Allerdings wurde hier das Gebäude in jüngster Zeit renoviert und der Stall, der im Norden an das Wohnhaus anschließt, zum Wohnraum ausgebaut.

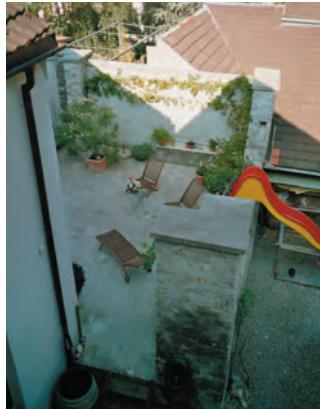
428 - Reste des Pfeilerstalls

Westlich an das detailliert beschriebene Haus Nr. 94 schließt das zweigeschossige, auf erhöhtem Sockel gelegene Haus Nr. 94A an. Das Satteldach weist dieselbe Firstrichtung wie sein direktes Nachbarhaus auf und erstreckt sich über die lange Seite des sich in die Tiefe erstreckenden Wohnhauses. 1999 wurde es einer Gesamtrenovation unterzogen. Unter dem halb im Erdreich verschwinden Keller im Inneren befindet sich ein weiterer Kellerraum. Die im Westen gelegene ehemalige Pfeilerstallscheune wurde zu einer Garage umgebaut und der Aufbau bis auf Pfeilerreste abgebrochen. Dort befindet sich heute eine Terrasse.

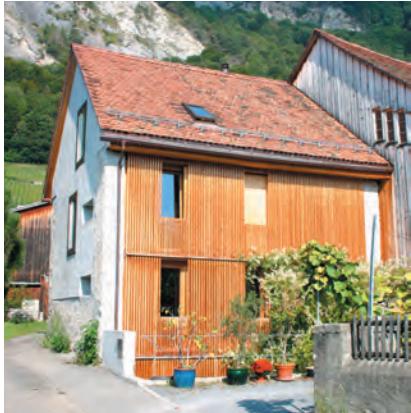
430 - umgenutzte Scheune Nr. 62-B

sie eines Tages für die Eigentümer zu einer Belastung. Umnutzungen zu Wohnungen können eine von vielen denkbaren Möglichkeiten sein, wie das Haus Nr. 62B beispielhaft zeigt (Abb. 430).

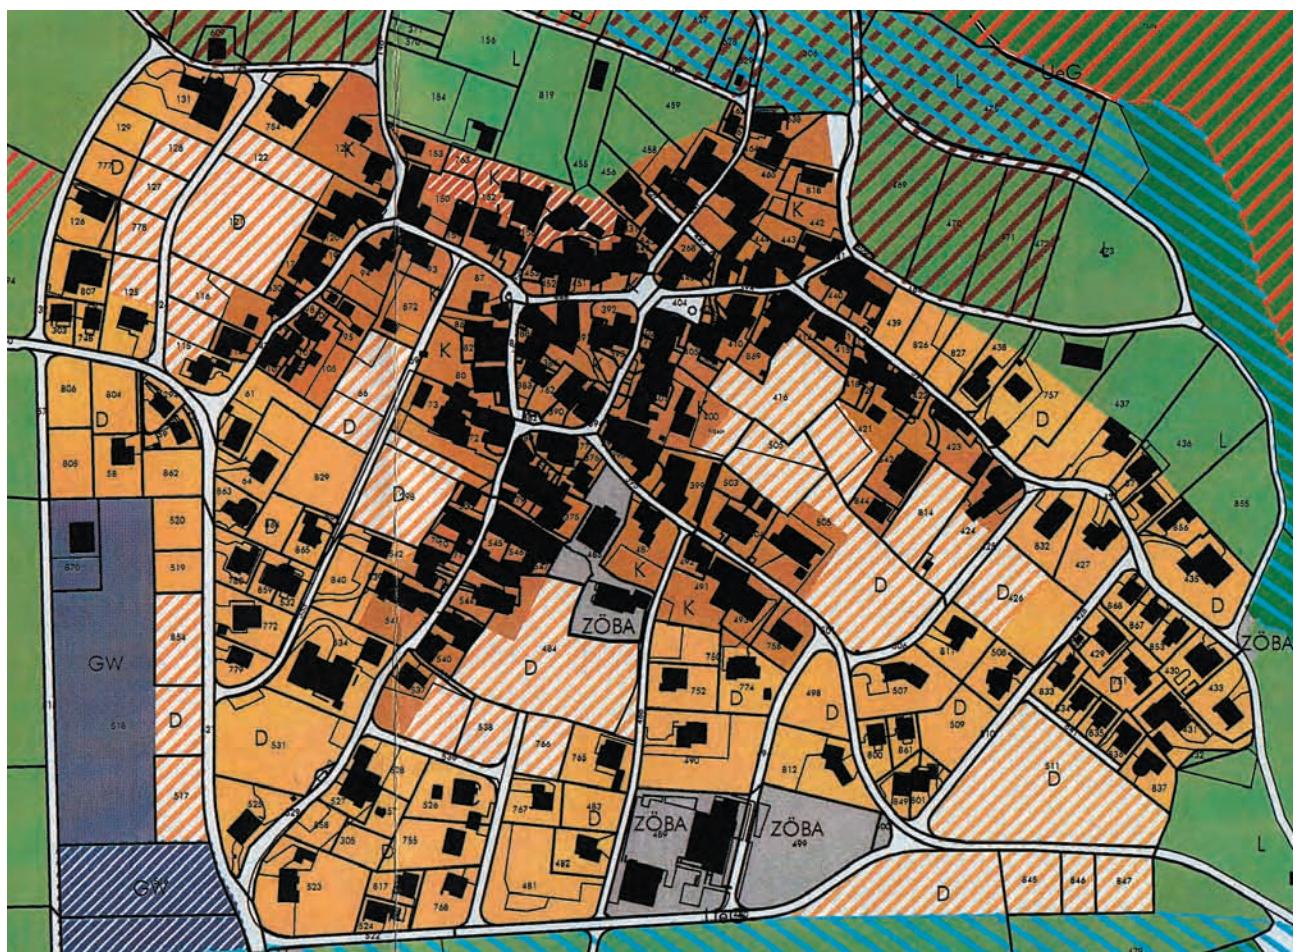
436 - Zonenplan von 1998

Betrachtet man den aktuell gültigen Generellen Gestaltungsplan⁵, liegen wesentliche Teile der Randzonen um den Kernbereich noch außerhalb der Bauzone. Im Zonenplan sind sie jedoch als zweite Nutzungsetappe⁶ ausgewiesen. Untersucht man diese Gebiete eingehender, lassen sie einen unterschiedlichen Planungs- und Ausführungsgrad einer möglichen Bebauung erkennen:
In einem ersten Bereich sind die im Norden an das Dorf angrenzenden Freiflächen als Landschaftszonen, teilweise auch als Landschaftsschutz- zonen ausgewiesen. Dieses gilt es beizubehalten, hat man doch von den Weinbergen noch einen ziemlich ungestörten Blick auf Fläsch.

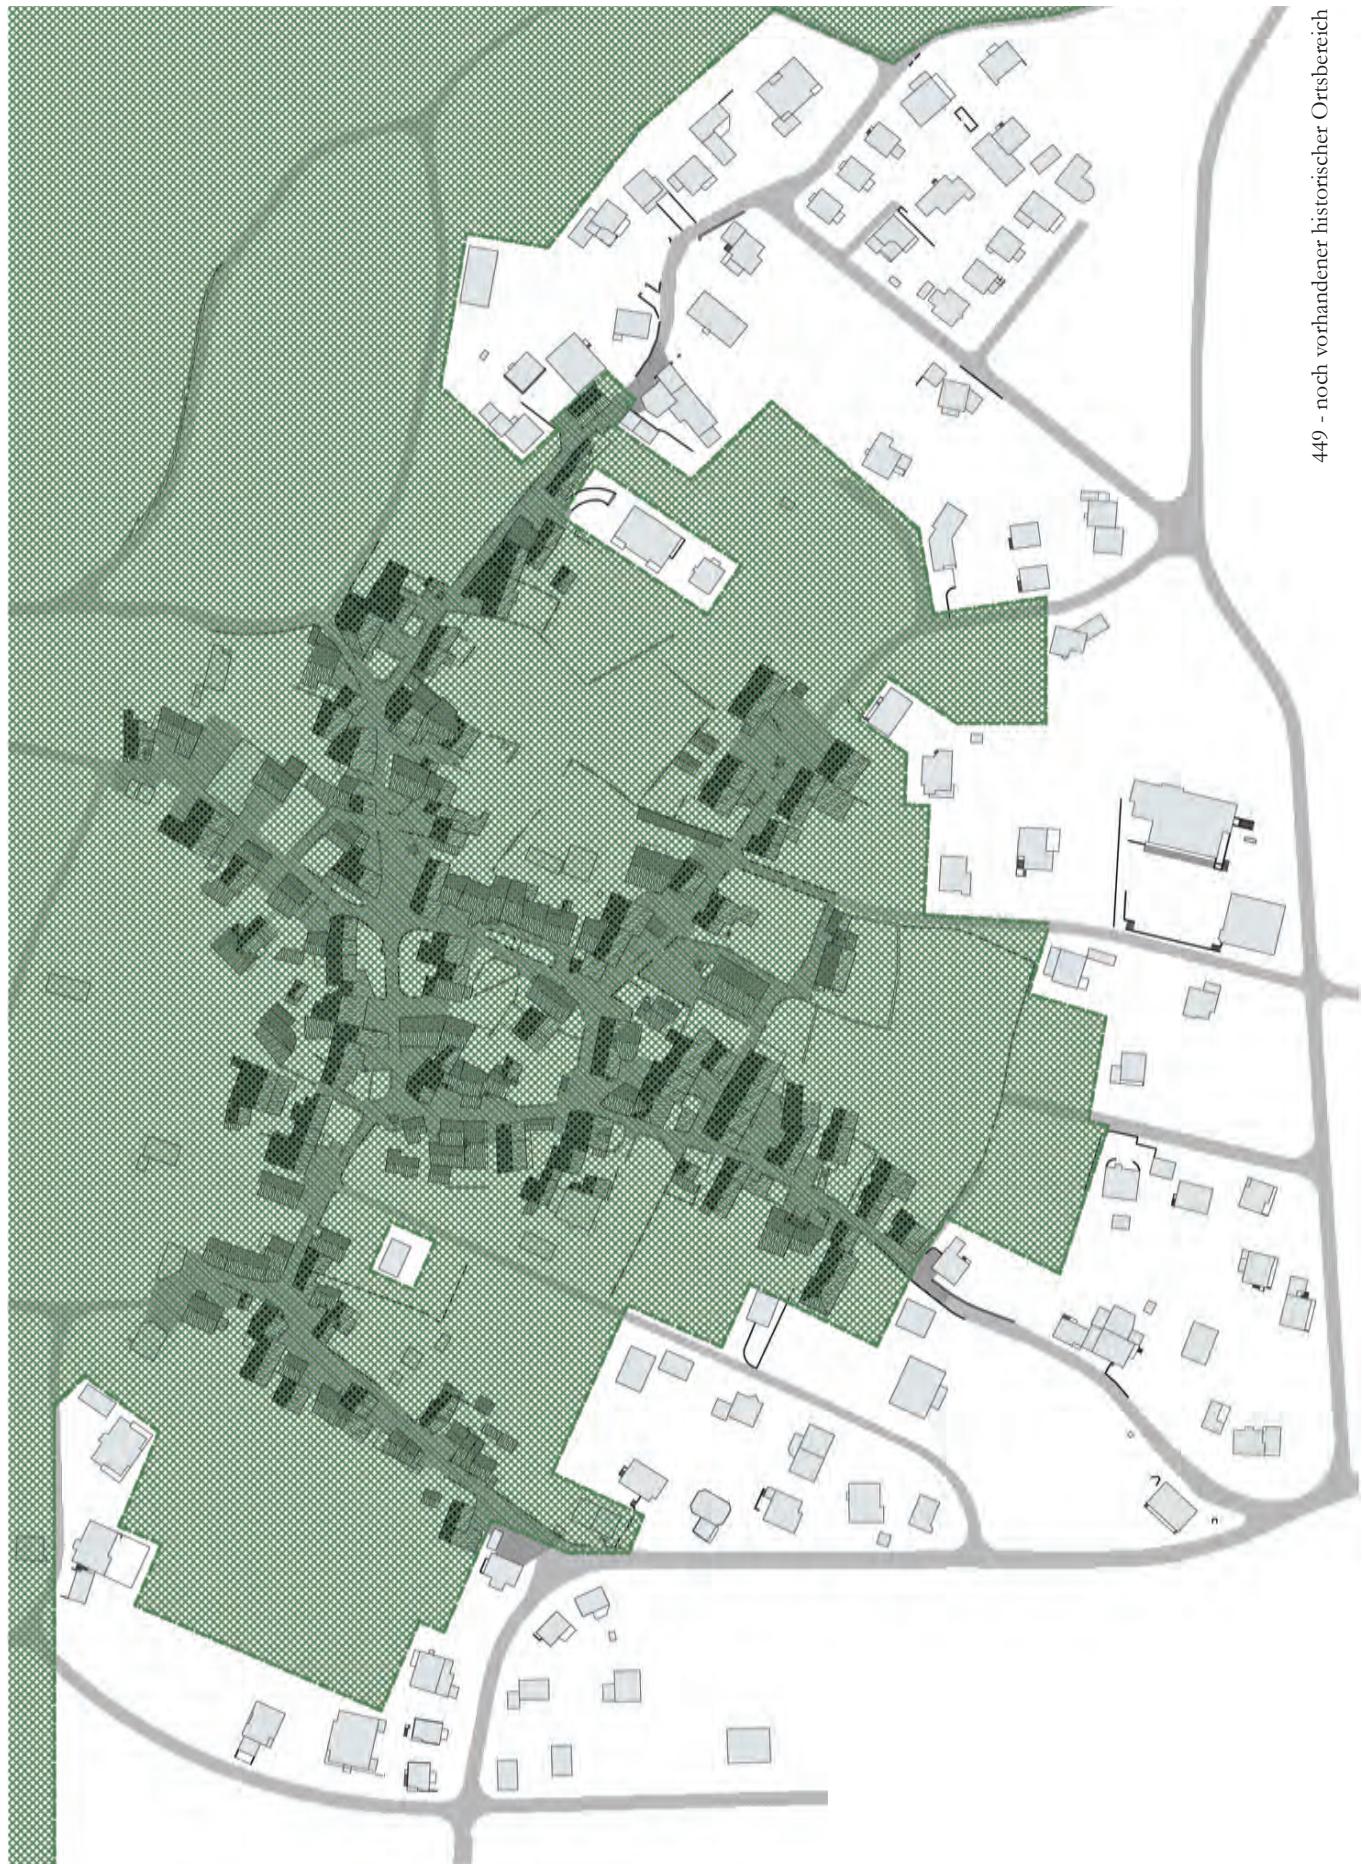
449 - noch vorhandener historischer Ortsbereich

Die in dieser Arbeit herausgestellten Faktoren sind im abschließenden Plan nochmals zusammengefaßt: Er stellt die räumliche Ausdehnung der für das historische Ortsbild wesentlichen Bereiche dar, innerhalb der Veränderungen, vor allem Neubauten, große Auswirkungen hätten. Diese müssen sehr genau und sehr kritisch betrachtet und bewertet werden. Eine Bauberatung, die den schon den Entstehungsprozess fachlich fundiert begleitet und auch Vorstellungen der Gemeinde in konkrete Baumassnahmen umzusetzen und zu überprüfen vermag, wäre sicherlich ein wichtiger Schritt dazu. Und nochmals sei ausdrücklich erwähnt, dass Veränderungen trotzdem möglich wären! Soll das historische Ortsbild – seine Bausubstanz und die dazugehörigen Freiräume – erhalten bleiben, da sie wesentlich den Dorfcharakter prägen und Teil der Identität von Fläsch sind, kann hier nur nochmals wiederholt werden, was alle bisherigen Arbeiten schon bereit waren als die drei wesentlichen Schwerpunkte formuliert hatten:
