52. Tagung des Bündner Klärwerkpersonals Klosters 18. August 2021

Energetische Optimierungen ARA Davos

Ersatz Tauchtropfkörper ARA Wiesen

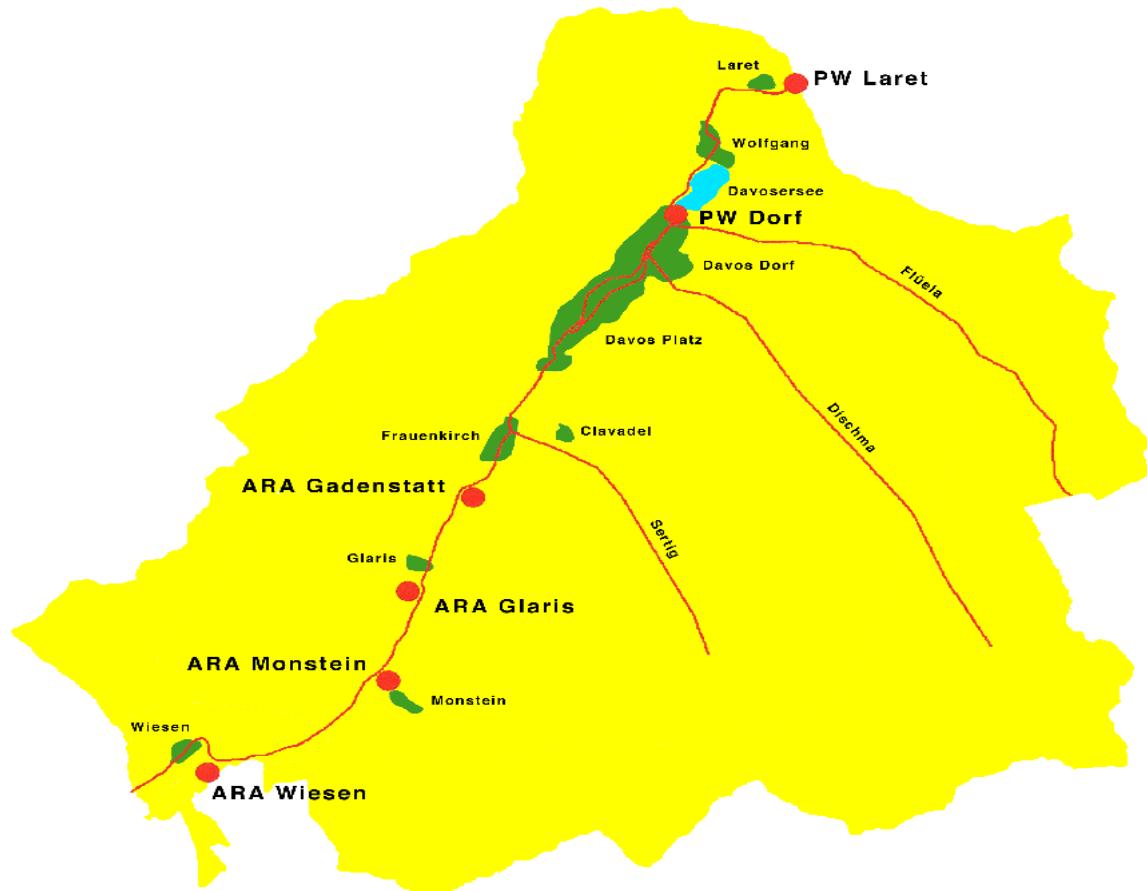
Die Anlagen der ARA Davos

Die Hauptanlage ist die ARA Gadenstatt
oder eben die ARA avos
44'000 (EW) Spitzenbelastung ca. 75'000
(EW) kurzfristig
215l/s (Q_{TW})
400 l/s (Regenwetter)
Konventionelle Belebtschlamm Anlage
Baujahr 1977
5 Mitarbeiter 100%

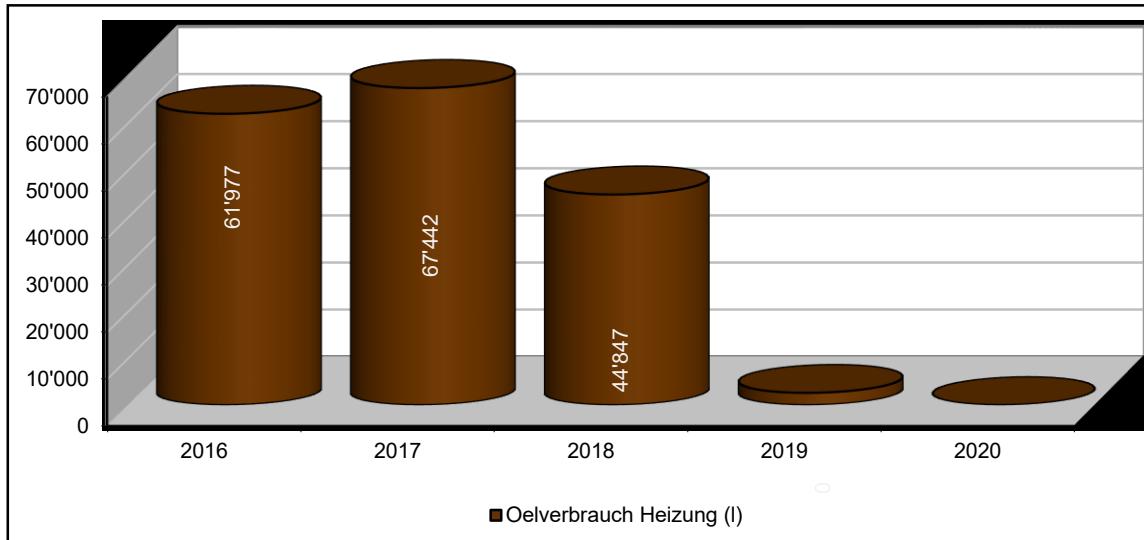
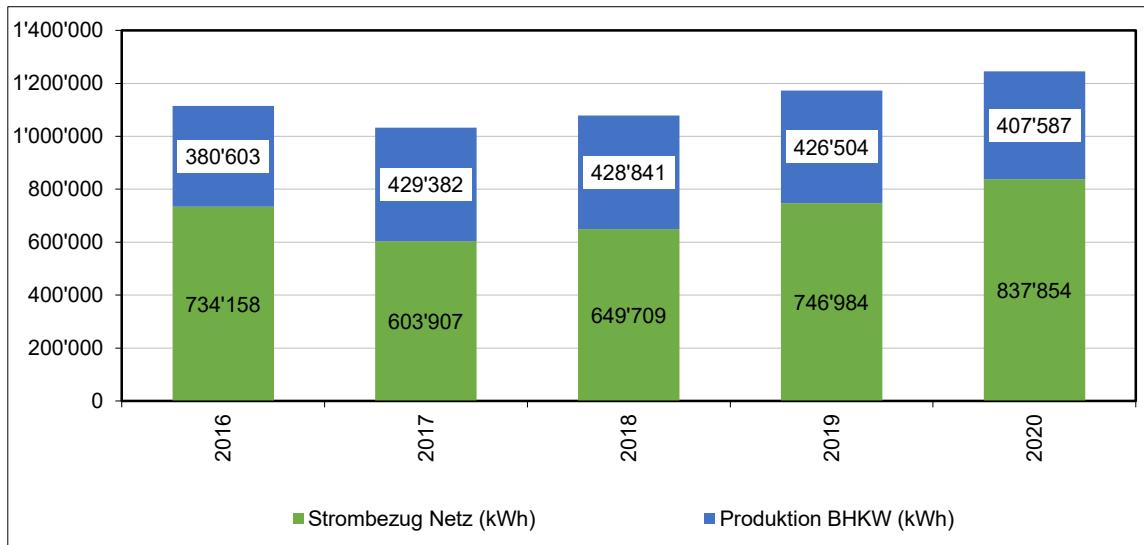
- Ölverbrauch Heizung stetige Abnahmen ab 2018. Im Jahr 2018 erstmals Wärmepumpen ganzjährig in Betrieb.

- Stromproduktion BHKW abhängig von Belastung - Dickschlamm Anfall.
- Stromverbrauch ab 2018 leicht steigend durch Wärmepumpen.

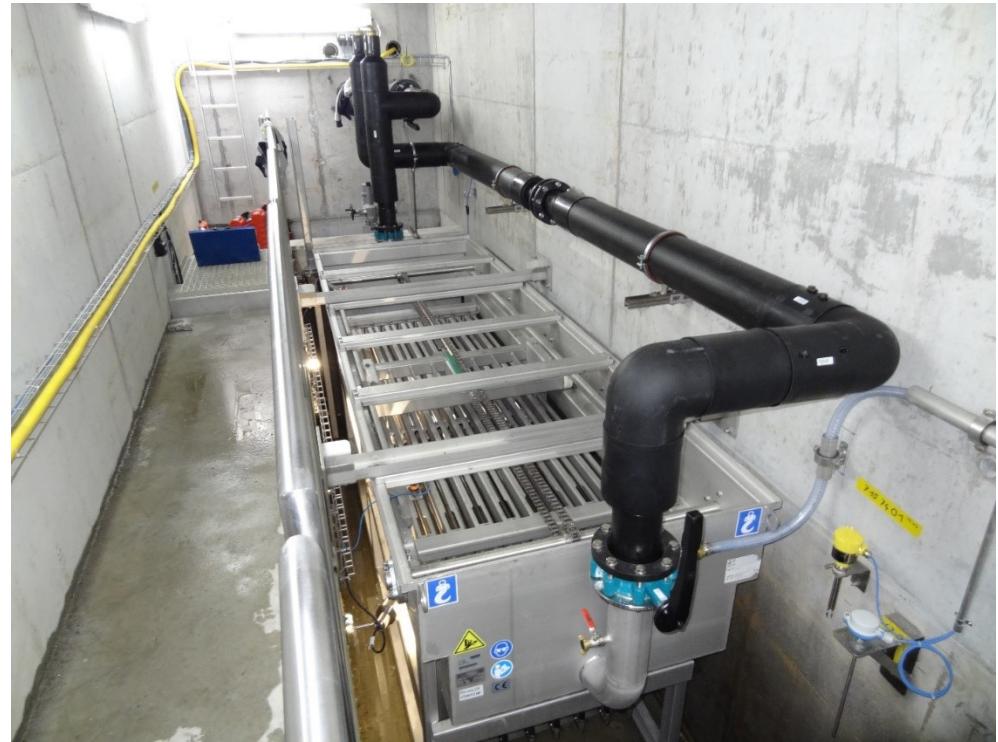
Einbau des Wärmetauscher der Fa. Picatech Huber im gereinigten Abwasser. Es werden ca. 10% des gereinigten Abwasser benötigt um den WT zu betreiben

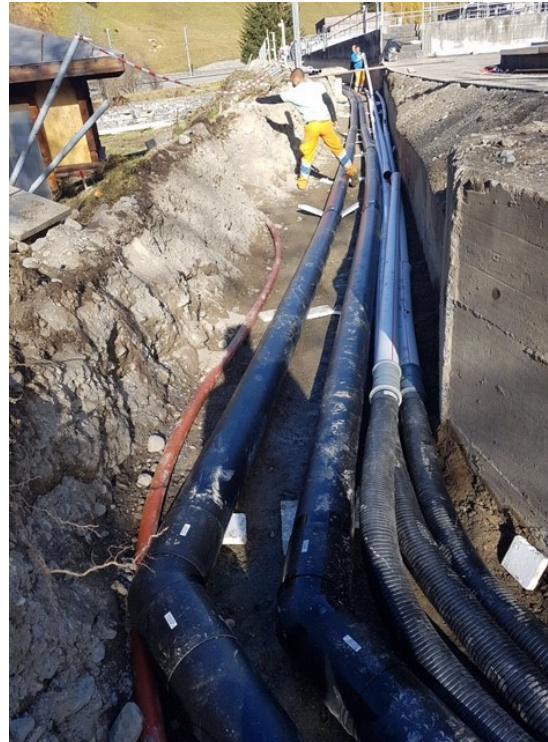
Wärme Fernleitung System Coolfit

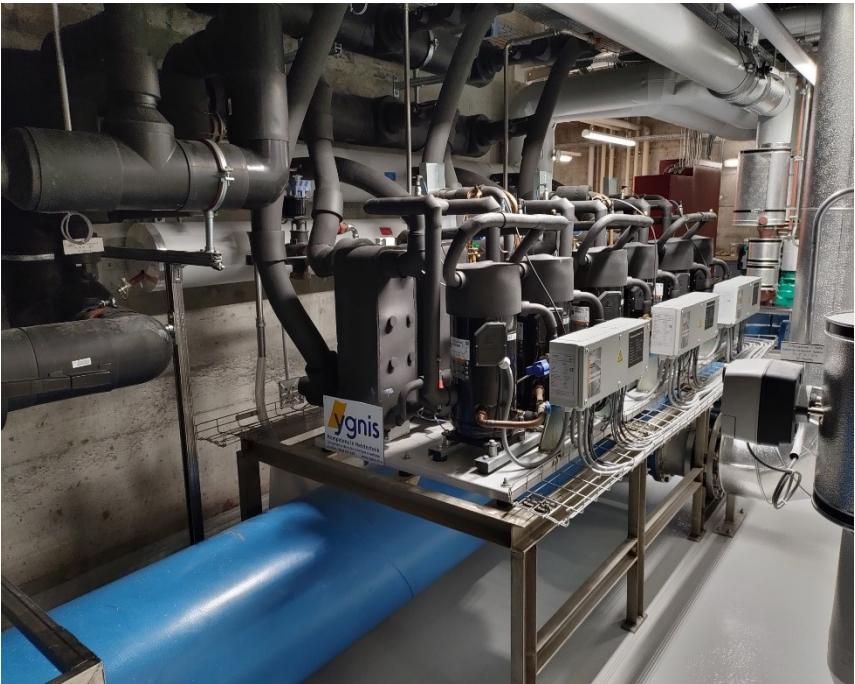
Wärmepumpen mit Speicher

Drei mal zwei Kompressoren der Fa. Ygnis welche je nach Wärmebedarf zugeschaltet werden durch das PLS.

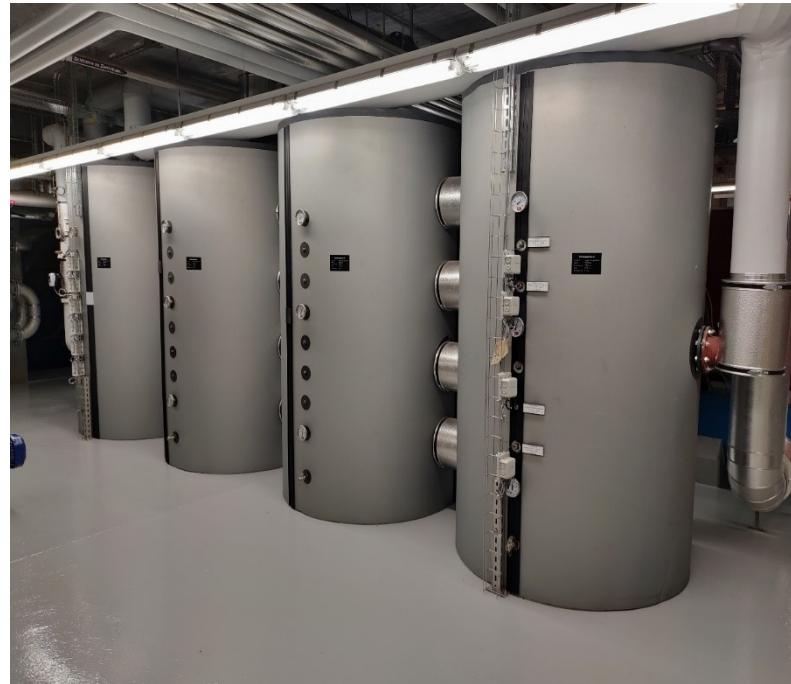
Eines der wichtigsten Elemente der Massnahmen war der Einbau von vier 2'800 Liter grossen Wärmespeichern. Bis zum Umbau verfügte die ARA über keine Wärmespeicher!

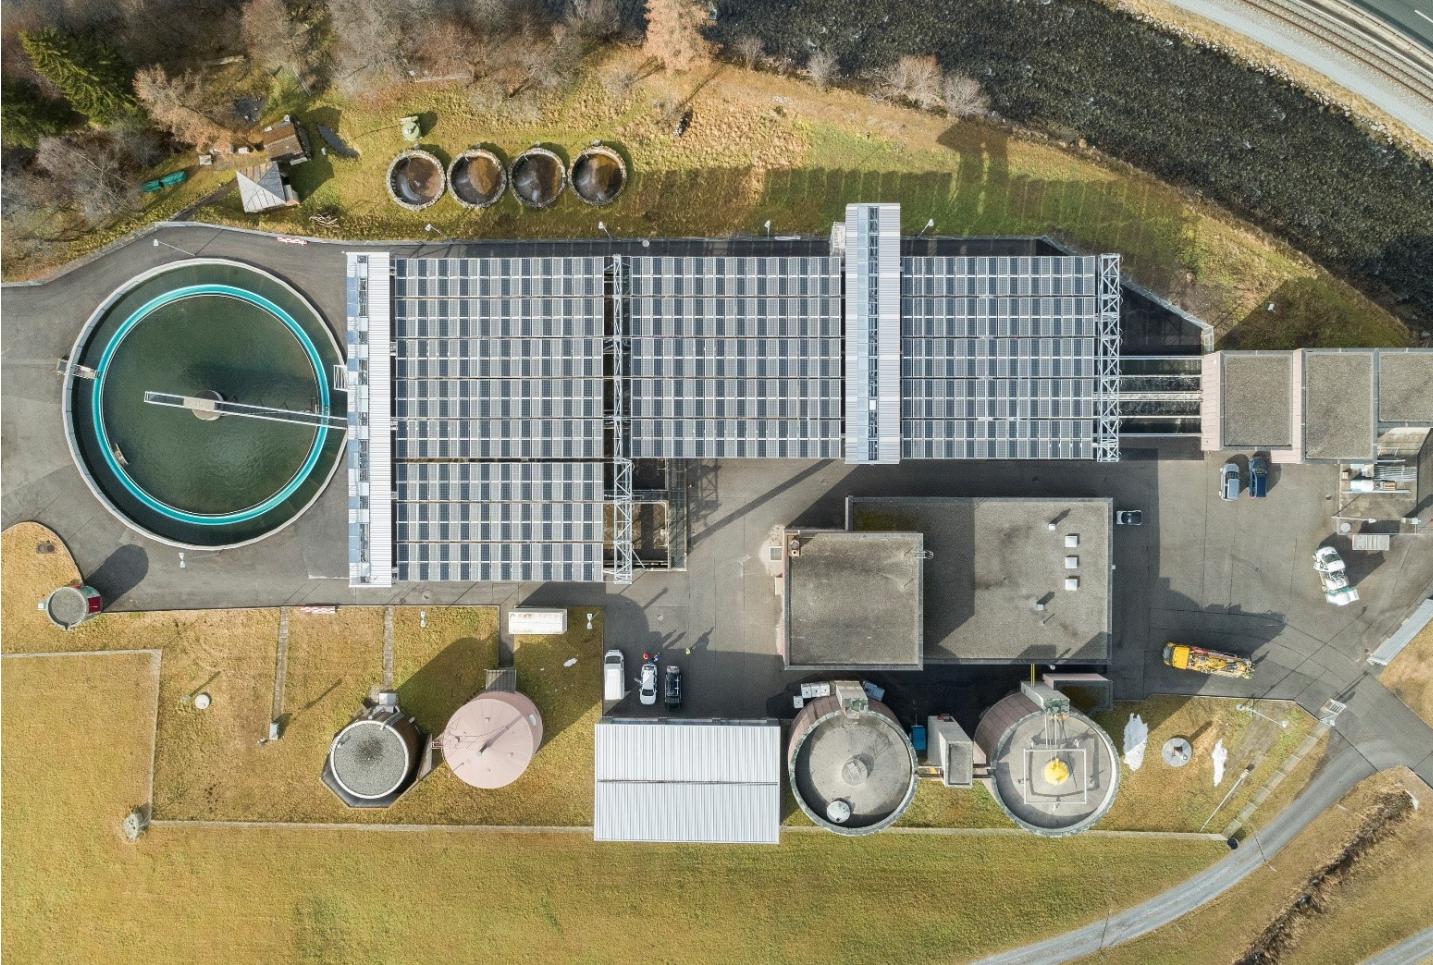
Durch die WP stieg der Energieverbrauch welche wir mit einer PV Anlage Kompensieren wollten

- **Wir werden oft gefragt lohnt sich eine solche Anlage?**
- Wir sagen ganz klar ja und zwar aus folgenden gründen.
 1. Potenzial für Eigenverbrauch ist vorhanden 93%
 2. Produzieren auf eine Höhe von 1'500 Meter über Meer auch im Winter Energie Winter 20 / 21 drei Betriebstage ohne Energieproduktion
 3. Nutzung bestehender Infrastruktur
 4. Energiestadt
 5. Man muss es wollen

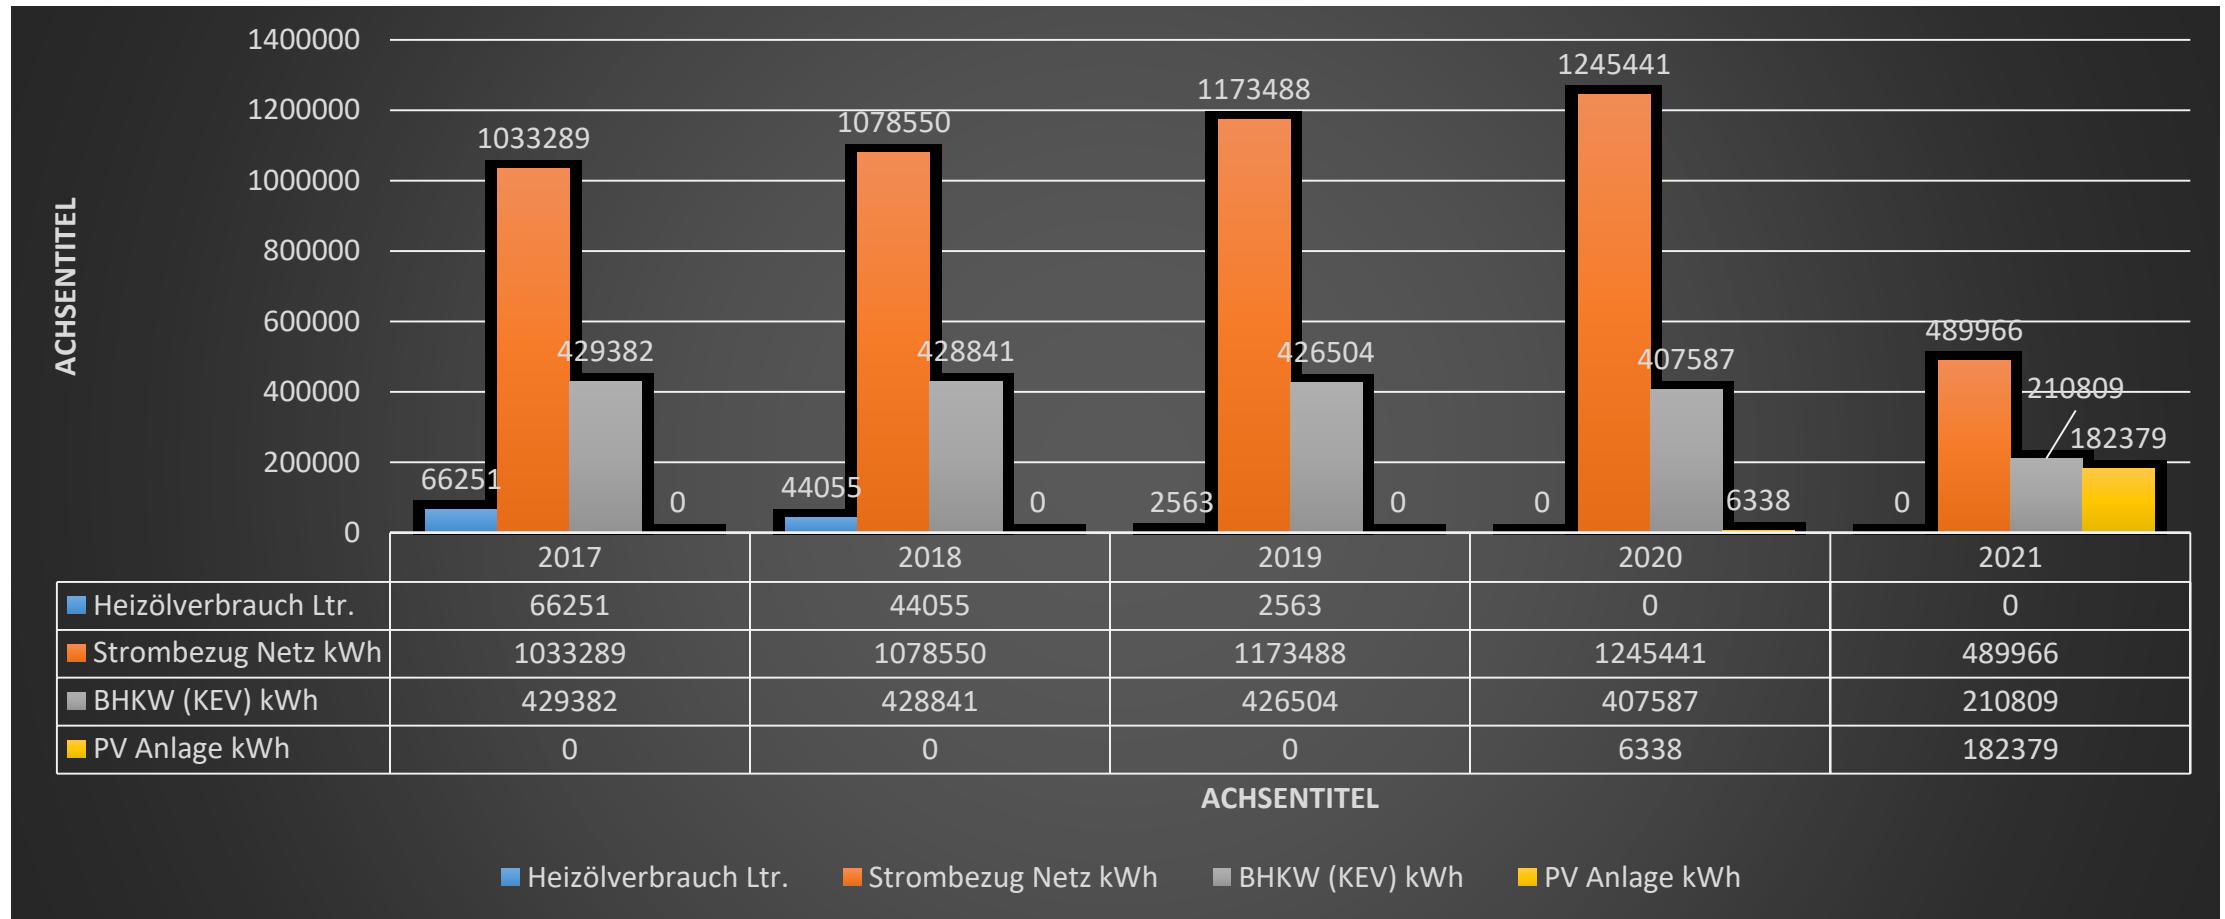
Verbrauch / Produktion

Eigenverbrauch PV Anlage ca. 93%

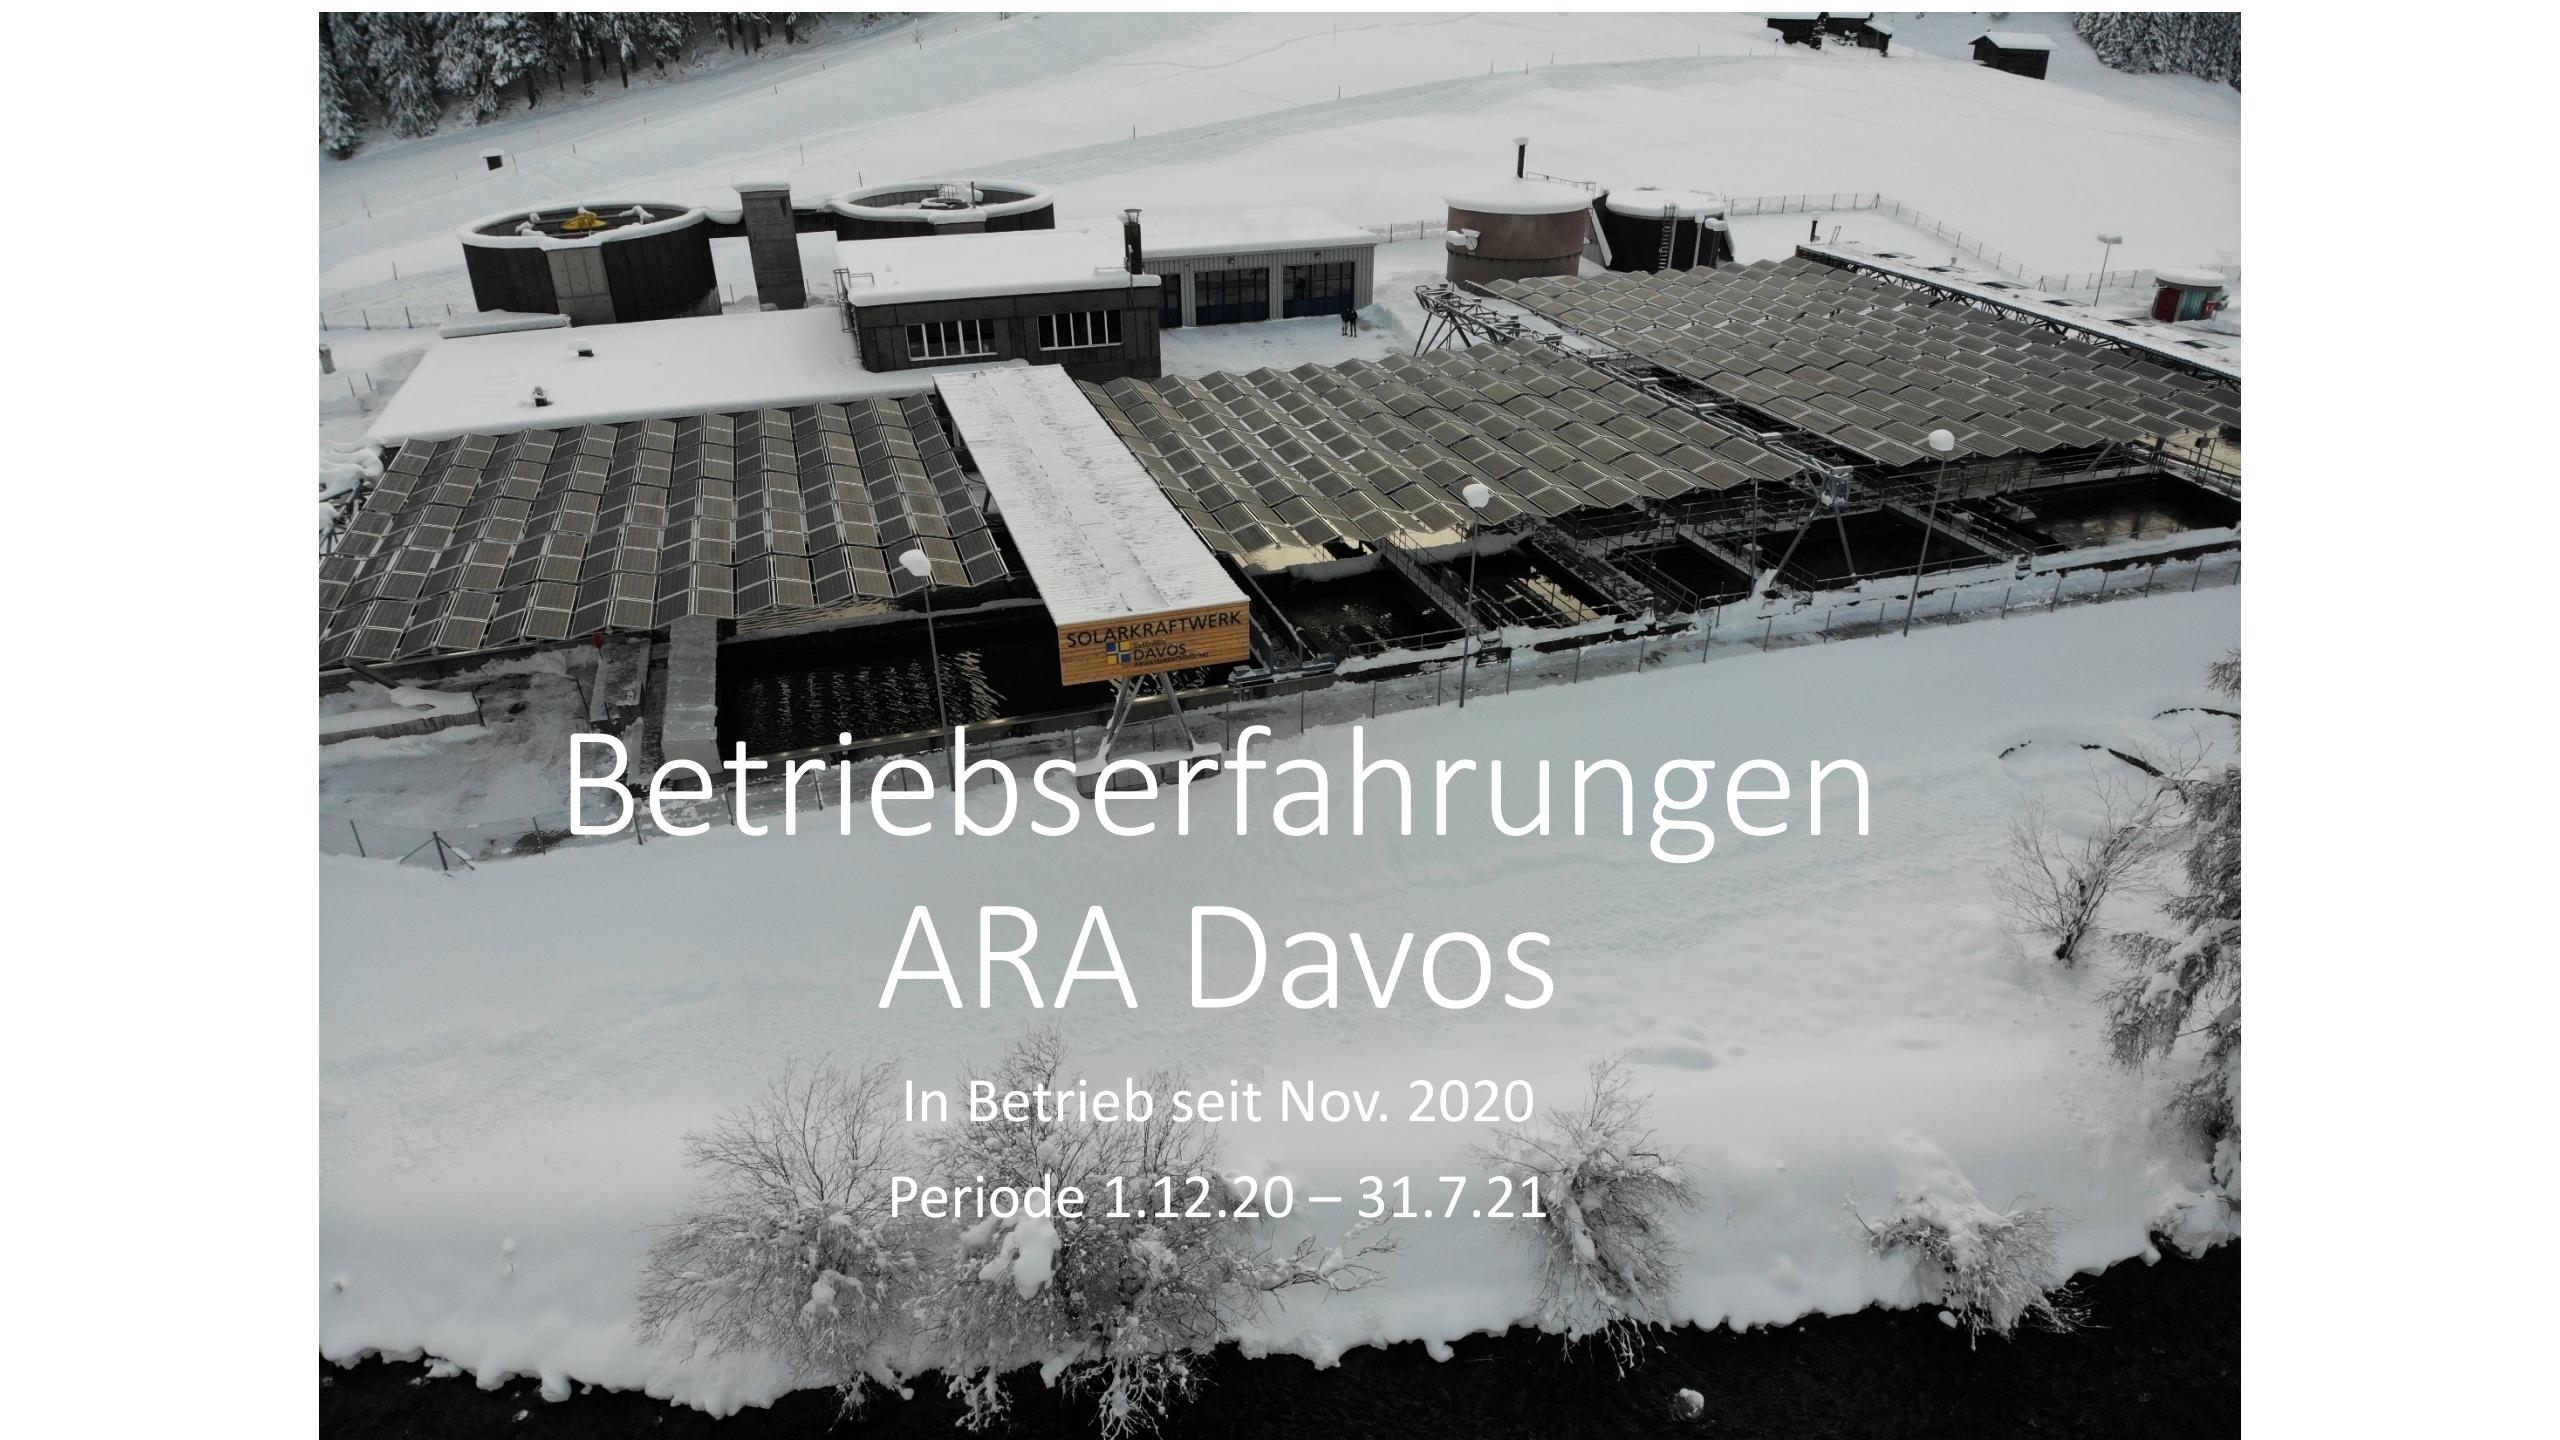
An aerial photograph of a solar power plant in a snowy, mountainous region. The plant features a large array of solar panels on the ground and on the roof of a building. A sign on the building reads "SOLARKRAFTWERK DAVOS". The surrounding area is covered in snow, with a forest of snow-laden trees in the foreground.

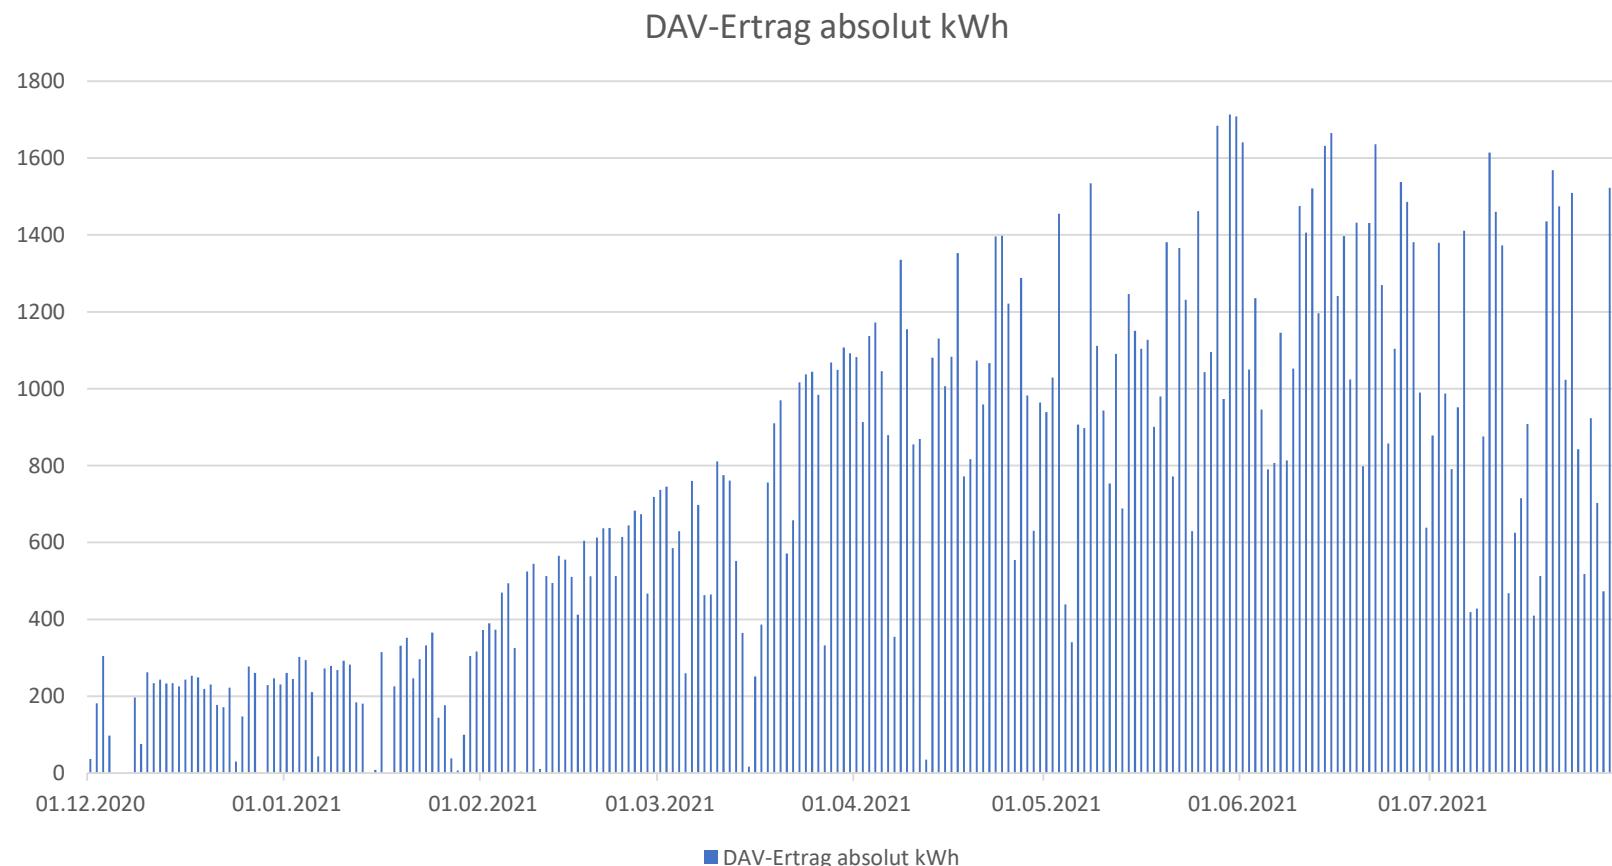
Tageserträge ARA Davos

In Betrieb seit Nov. 2020
Periode 1.12.20 – 31.7.21

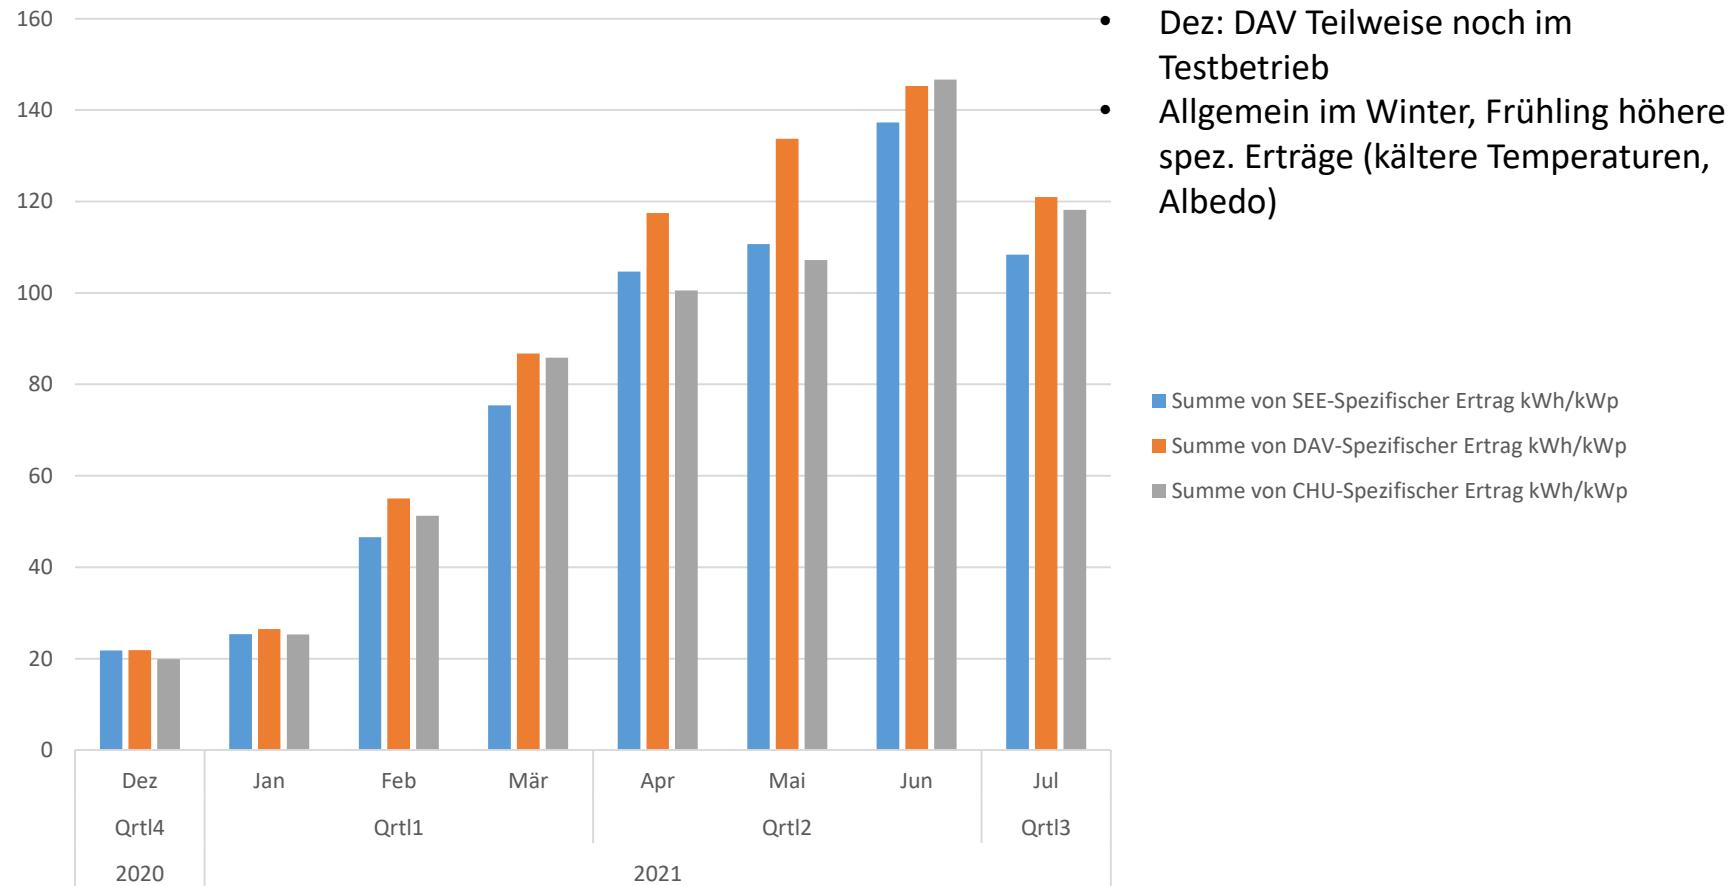
Vergleich Anlagenerträge spezifische Anlagenerträge (kWh/kWp) zwischen ARA Seez, ARA Davos und ARA Chur

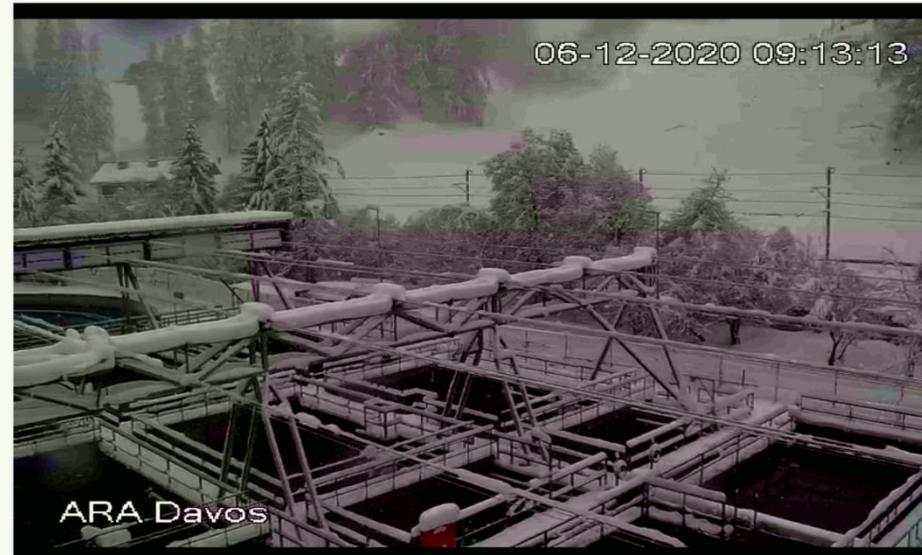
Betriebserfahru ng Winter

Automatisches
Einfahren bei
Schnaeffall.

- Uhr
- Global
- Vogel
- Schwelle aktiv
- Netzausfall
- Kommunikationsausfall

- Wind
- Hagel
- Frost
- Schnee
- Schneelast
- Blitz

🌡 Temperatur	+0.1°C
🌨 Schnee	+7.9mm/h
⚡ Globalstrahlung	26W/m2
⚡ Windrad	0.2m/s
⚡ Windgeschwindigkeit	0.0m/s
💧 Luftfeuchtigkeit	85.8%
气压 Luftdruck	998hPa
⚡ Seilspannung	43kN

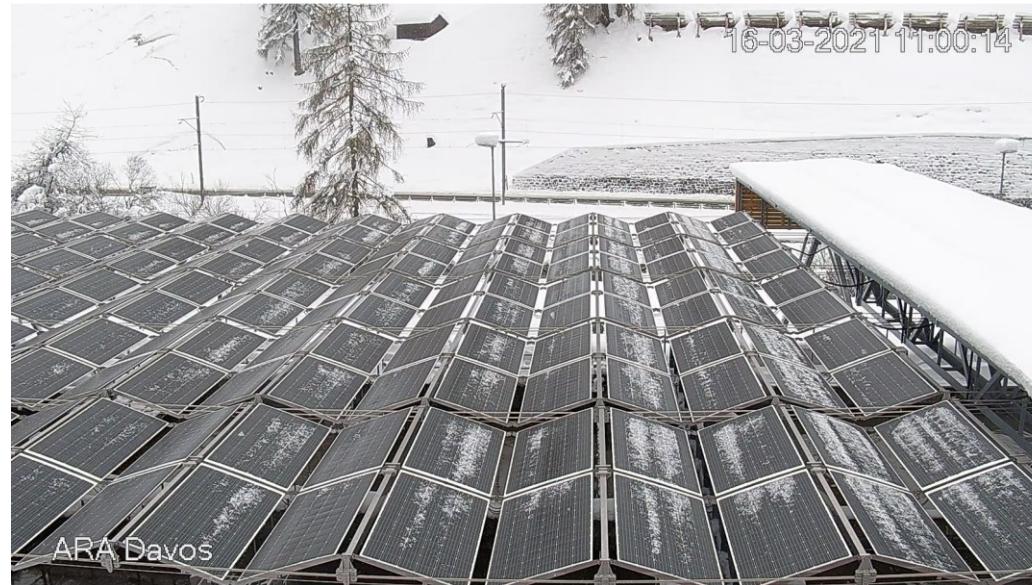
Limitationen bei Schneekennung

Bei leichtem Schneefall blieb die Anlage teilweise im Betrieb. Die Sicherheitsreserven bezüglich Schneelast sind jedoch genügend hoch.

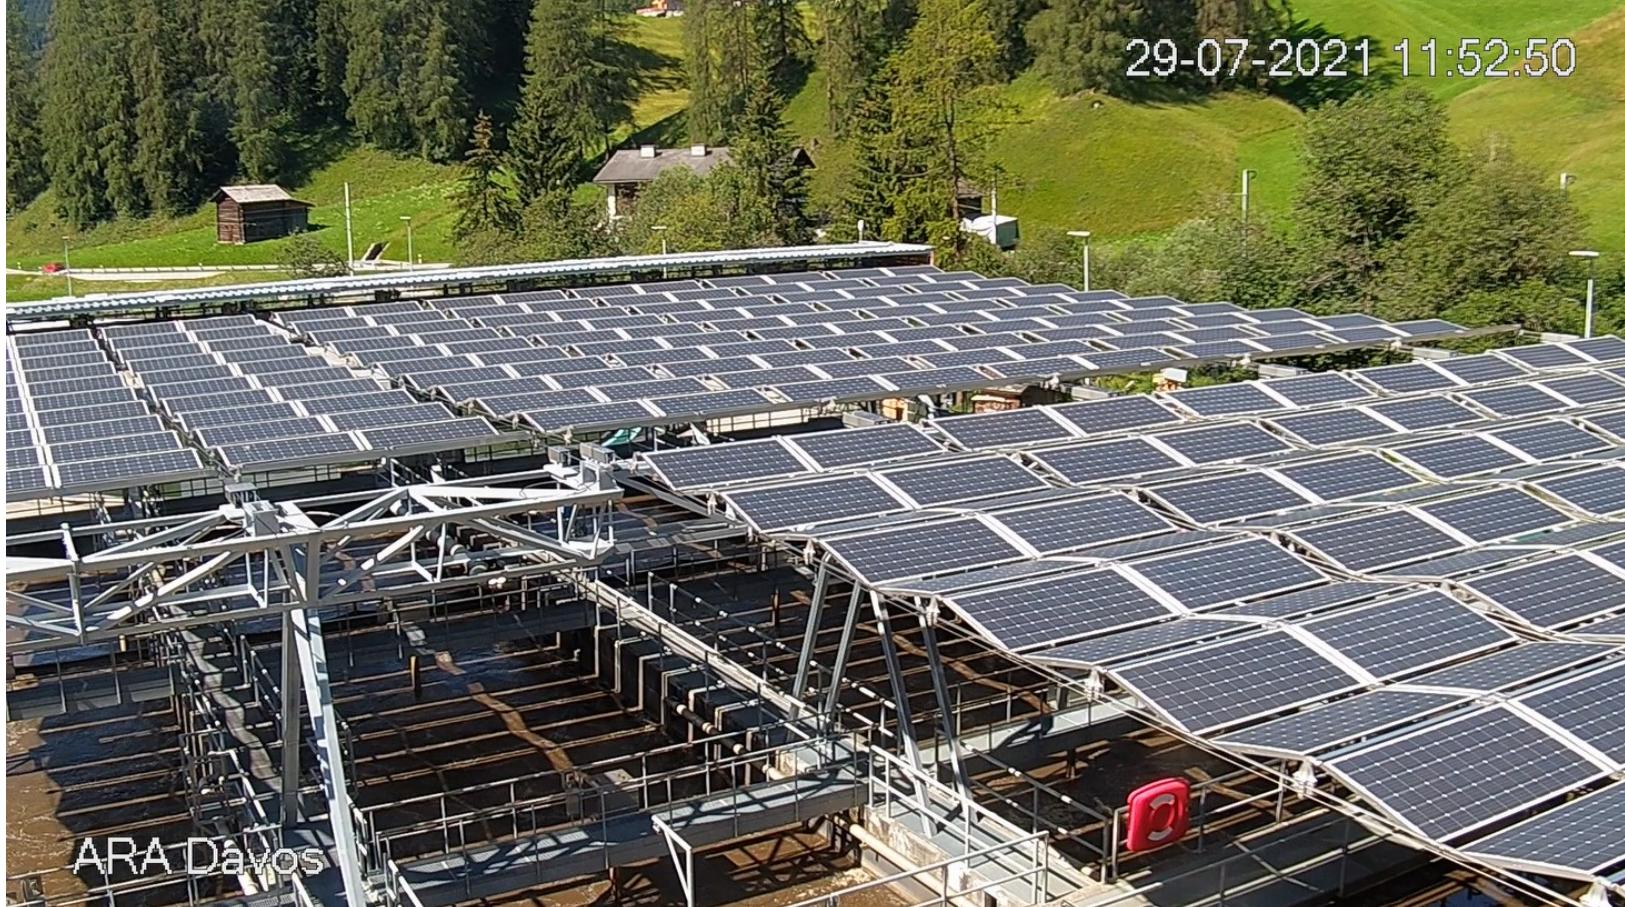
Schatten auf den Klärbecken im Sommer

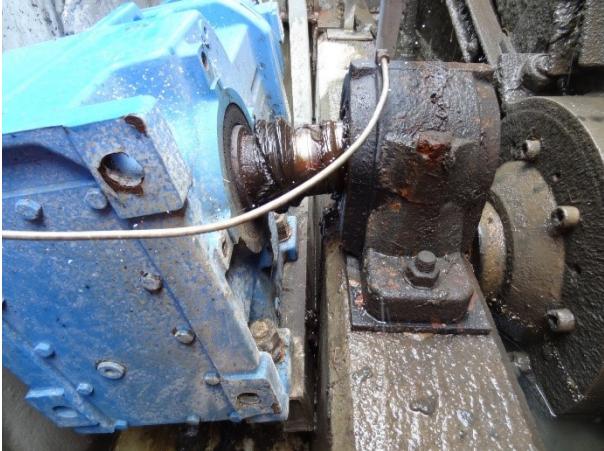
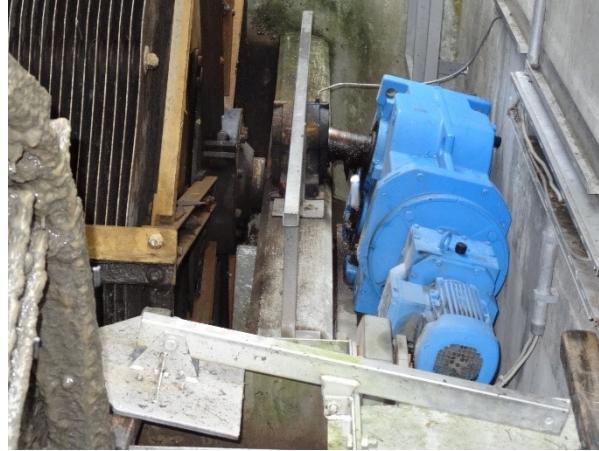
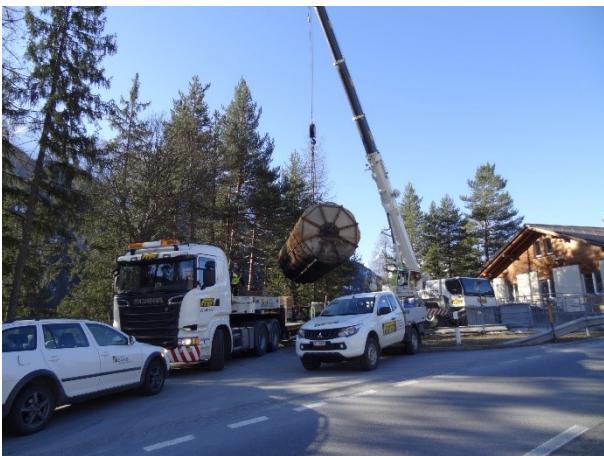
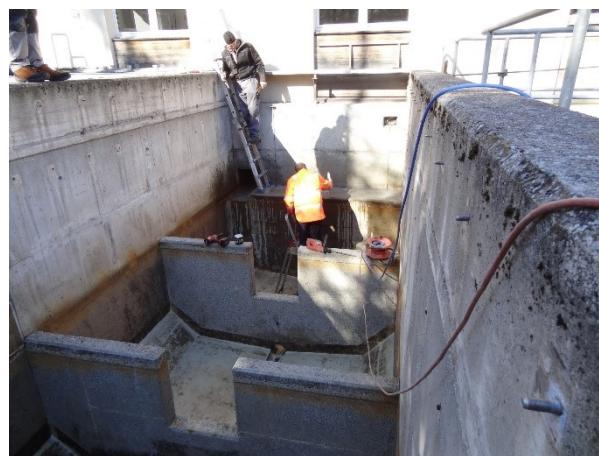
Ersatz Scheibentauchtropfkörper ARA Wiesen

Ein Bild das unser Amt zu genüge kennt und jedes Mal ein grosses Ärgernis ist. Auch bei uns gab es zuerst einmal ein Offiziell verordnetes «Gewehr bei Fuss». Als erstes wie weiter ohne grosse Nachteile für die Umwelt?

1. Reduktion auf eine Strasse
2. Erhöhen der Vorfällung
3. Kernbohrung Nachklärfilter Becken und beide NKF in Betrieb nehmen
4. Einleitbedingungen anpassen (wäre nicht nötig gewesen Einleitbedingungen wurden auch mit einer Strasse eingehalten).

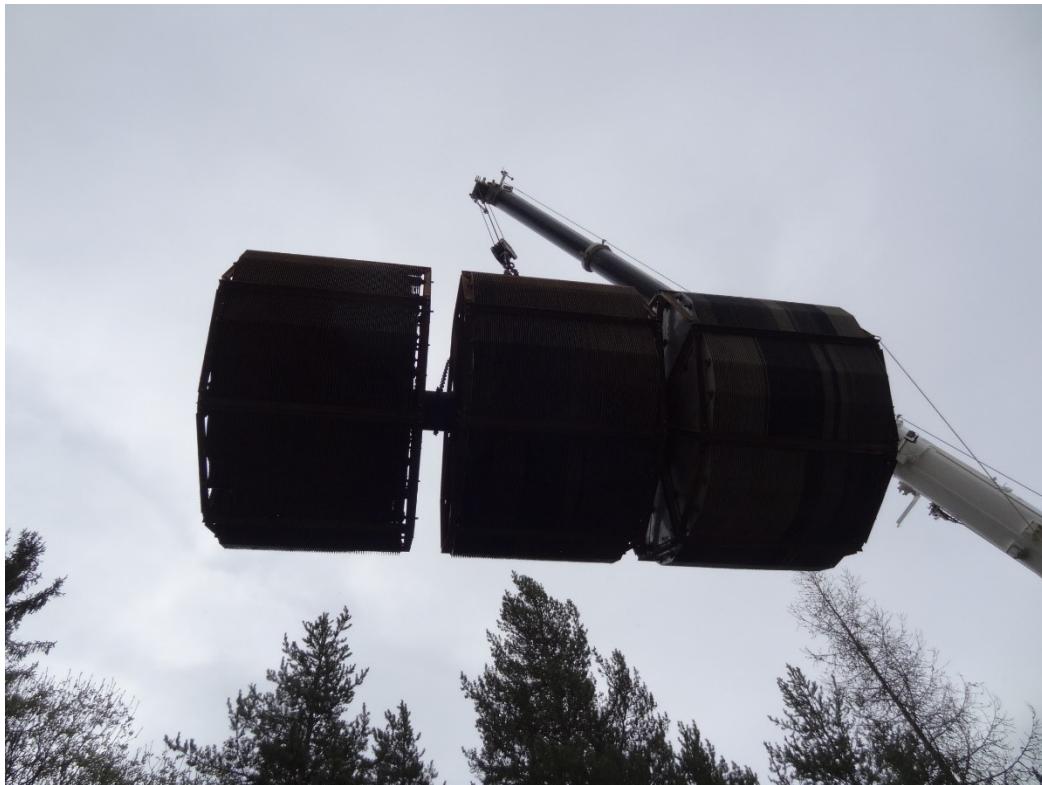
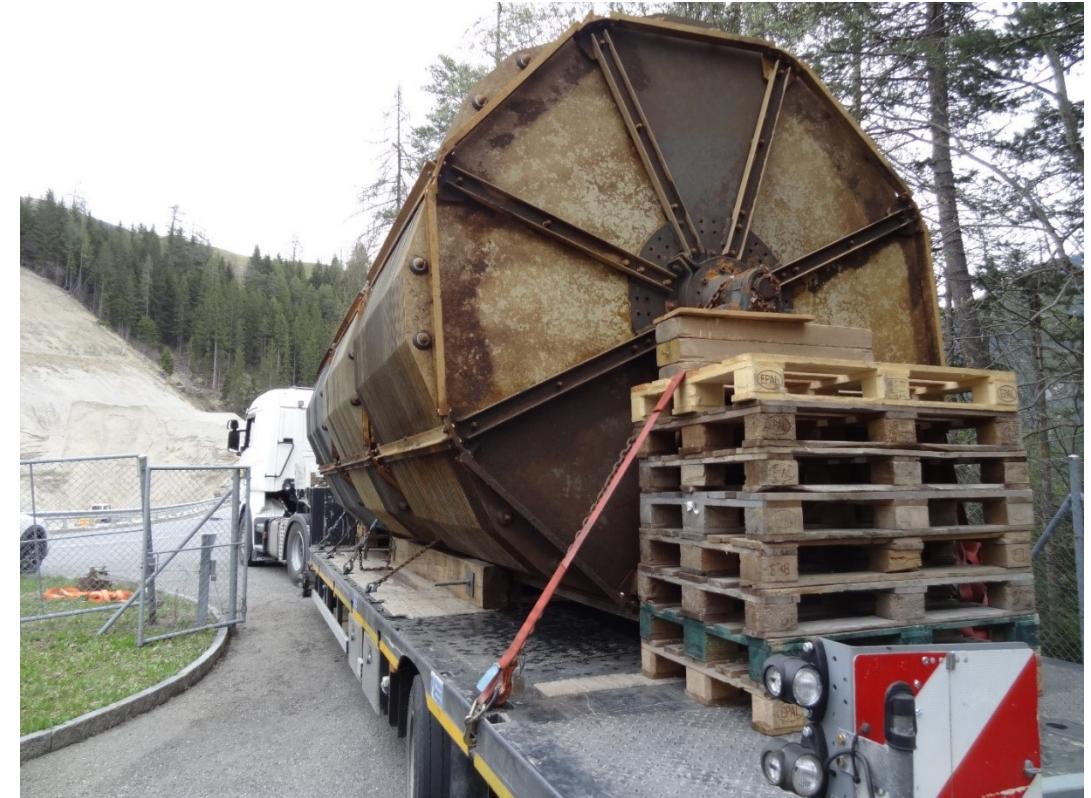
15 Tonnen an einem Stück ohne Begleitfahrzeug

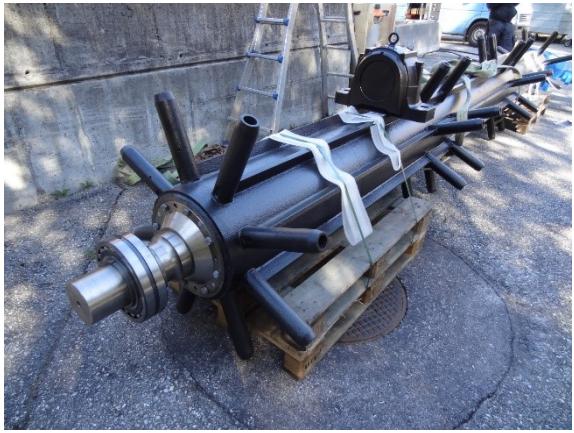
- Variante 1: Ersatz Tauchtropfkörper
- Variante 2: Belebtschlammverfahren
- Variante 3: Wirbelbettverfahren
- Variante 4: SBR-Verfahren
- Zwei Verfahren schieden von vorne Weg aus und es blieb bei einem Kostenvergleich STTK – Wirbelbettverfahren
- Die Reinigungsleistung, Investitions- und Betriebskosten, Platzbedarf sowie Wartungsaufwand gaben den Ausschlag für den Ersatz der STTK mit dem Risiko eines erneuten Ausfalles

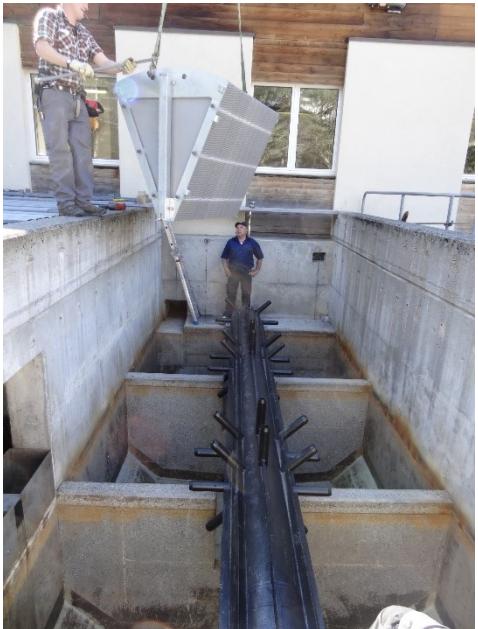
Wie Vorgeschlagen wurde dann diese Variante durch Absprache mit dem Kanton so auch ausgeführt. Herzstück ist aber eine viel massivere Welle

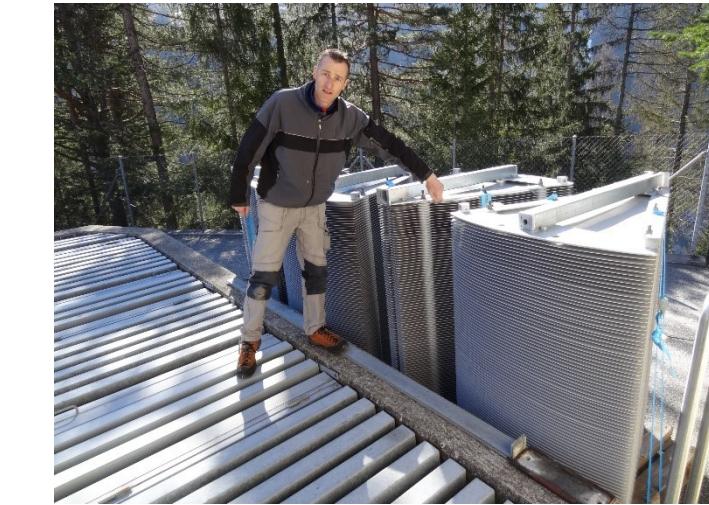
Als weiterer wichtiger Grund welcher für die Beibehaltung dieses Systems sprach, war auch die neue Konstruktion mit diesen sogenannten Kuchenstücken des eigentlichen Biologieteils

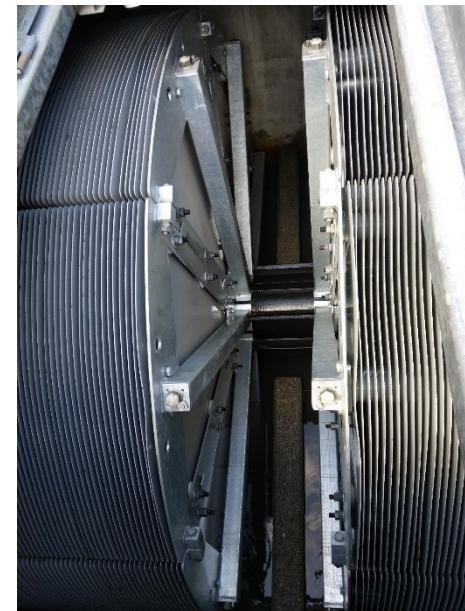
Warten auf das nächste Element

Fest auf die Zentrums- welle gespannt und gegen- einander verschraubt
