GEWÄSSERAUFWERTUNGSMASSNAHMEN IN GRAUBÜNDEN

Projekttitlel: Revitalisierungsprojekt Alpenrhein, Aufweitung Waffenplatz Chur/Felsberg

Ausgangszustand

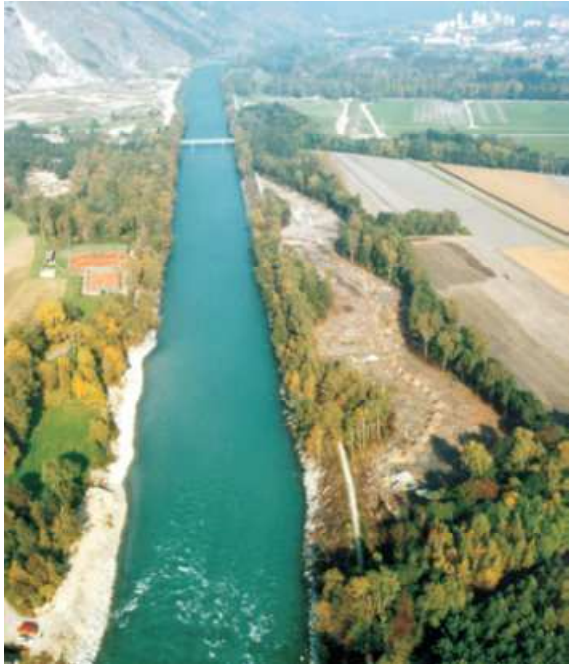
<p>Kanalisierte Rhein vor Arbeitsbeginn 1994</p>

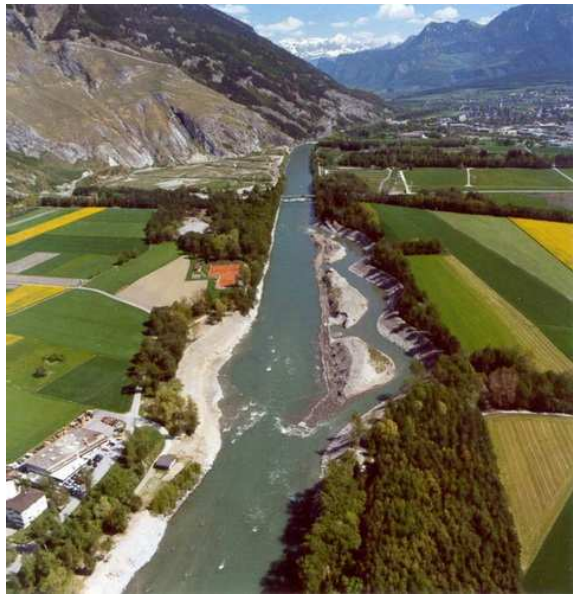
<p>Bauende, Mai 1996</p>

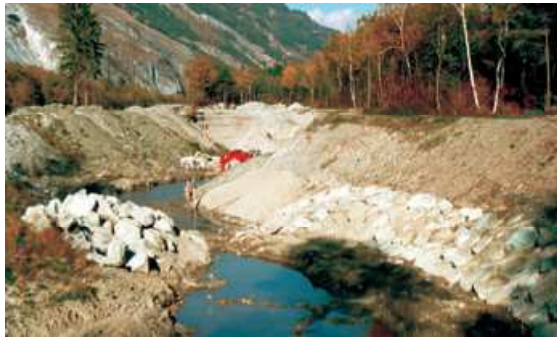
weitere Bilder	
  <p>Aushub des Seitenkanals</p>

<p>Bauarbeiten am Leitwehr</p>
  <p>Ingenieur-biologische Böschungssicherung</p>

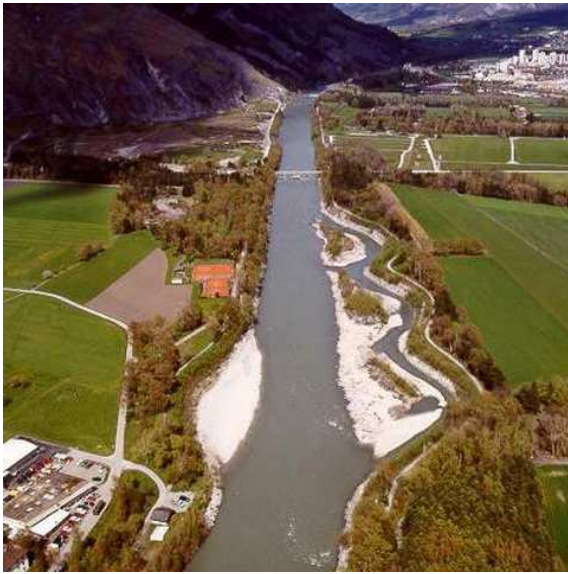
Erosionszustand nach 5 Jahren, April 2001

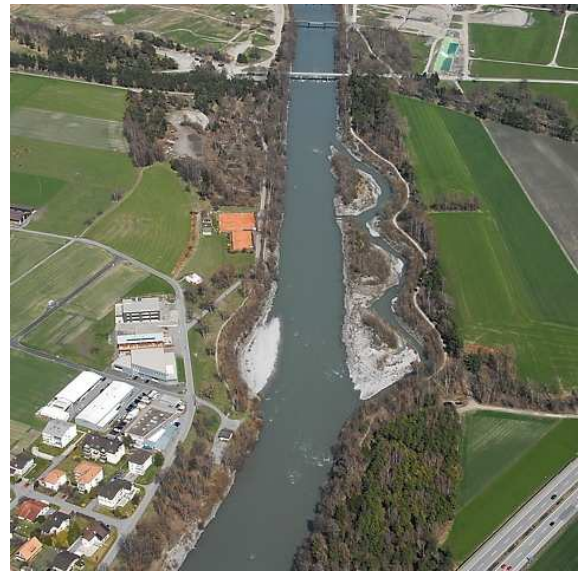
Erosionszustand nach 13 Jahren, April 2009
