**Projekttitlel:** Schwellensanierung Trin/Mulin

| Gewässer | |
|---|---|
| Gewässer | Turnigla |

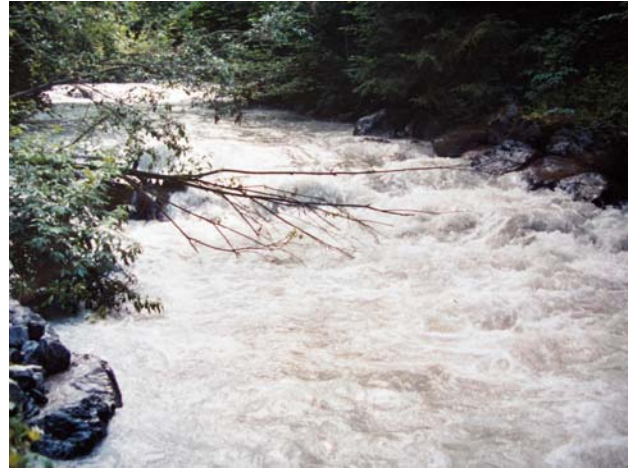
Nachher

- Mehrere Blocksteine vor die kleine Schwelle einsetzen
- Im Bach verteilt Steinblöcke einbringen
