Projekttitlel: Risanamento scala di risalita al Botul

Gewässer	
Gemeinde	Poschiavo
Einzugsgebiet	Poschiavino
Gewässer	Botul
Gewässernummer	6.16.1
Gewässertyp	Fosso di prosciugamento
Fischarten	Trota fario e scazzone
Besonderheiten	Zona di riproduzione per le trote presenti nel Botul del lago di Poschiavo

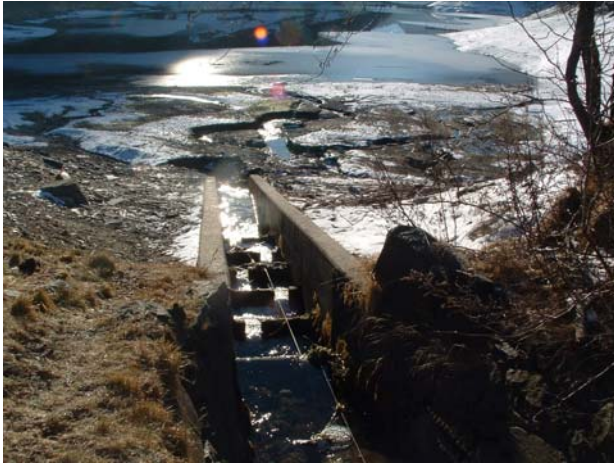
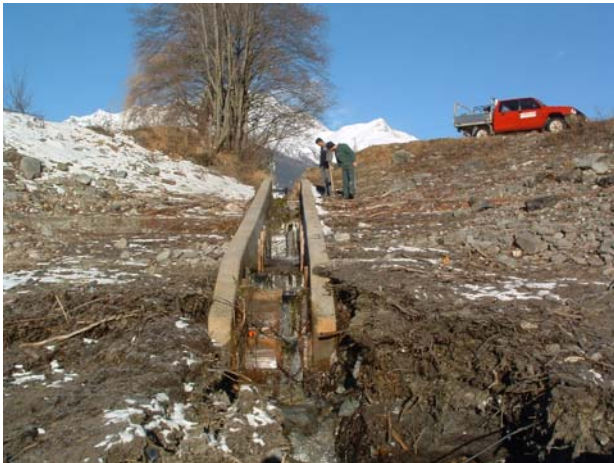
Vorher

La scala che permette la risalita delle trote dal lago di Poschiavo, nel fosso di prosciugamento Botul, è stata costruita più di 20 anni fa. La scala da allora non ha subito interventi di manutenzione e la sua funzionalità risulta molto compromessa !

Pulizia totale della scala e sostituzione delle paratie danneggiate
