**Projekttitle:** biotopo Rodé

Gewässer	
Gemeinde	Cauco
Einzugsgebiet	Moesa
Gewässer	
Gewässernummer	
Gewässertyp	pozzi
Fischarten	trota fario
Besonderheiten	zona golenale d'importanza nazionale (oggetto no. 166 Pian di Alne)

# GEWÄSSERAUFWERTUNGSMASSNAHMEN IM KANTON GRAUBÜNDEN: PROJEKTBECHRIEB

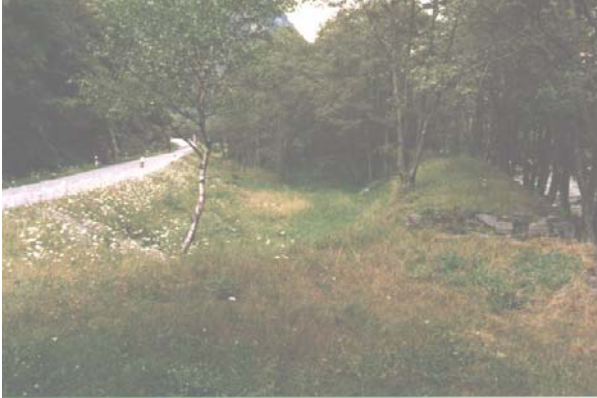
Vorher

La zona sottostante lo sbocco del riale Rodé (1,5 ha) era attraversata da vecchi corsi d'acqua prosciugati in seguito all'abbassamento dell'alveo della Calancasca. Nel 1989 la Società pescatori Calanca realizzava nella zona golenale di Sta. Domenica un biotopo per pesci e anfibi (costo fr 40'000.-). Nel 1992 nell'ambito dell'autorizzazione per la realizzazione di un' impianto di depurazione e del collettore lungo la fascia marginale della zona alluvionale di Sta. Domenica, al Comune di Rossa veniva imposto (UF AFP) di ripristinare il bosco golenale. Mediante l'asportazione e la ricostruzione degli argini lungo il collettore IDA, ca. 5 ha di zona golenale potranno essere inondate (1<sup>a</sup> tappa del progetto di rivitalizzazione). Questo intervento presupponeva lo spostamento del biotopo realizzato dalla Società pescatori Calanca. Il nuovo biotopo venne realizzato nella zona di Rodé (2<sup>a</sup> tappa del progetto di rivitalizzazione).

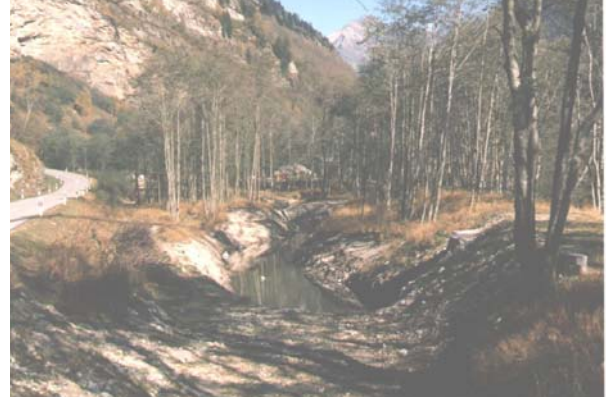
Nachher

- taglio piante
- abbassamento del vecchio corso d'acqua (falda freatica)
- realizzazione di tre pozzi separati da briglie di regolazione
- captazione e incanalamento dell'acqua del Rià de Rodé
- posa salici
