Projekttitle: Renaturierung Maseinerbach

Gewässer	
Gemeinde	Masein
Einzugsgebiet	Hinterrhein
Gewässer	Maseinerbach
Gewässernummer	2042001
Gewässertyp	Nebengewässer
Fischarten	Bachforellen
Besonderheiten	Bevölkerung stand hinter dem Projekt

Trägerschaft / Kosten	
Bauherrschaft	Gemeinde Masein
Ausführung	Firma Pitsch
Baubegleitung	Eichenberger Revital, AJF
Kosten	
Finanzierung	Gemeinde Masein
Bauzeit	August/September 2010

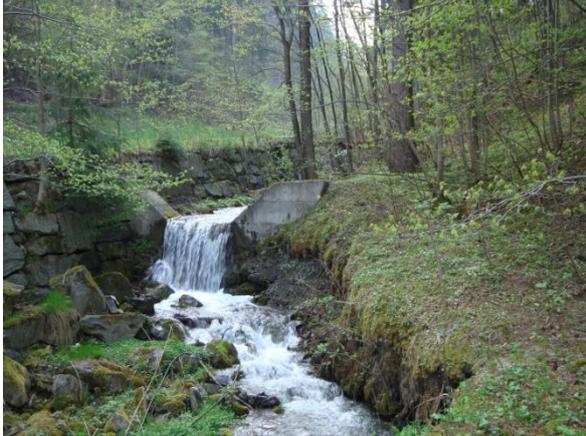
Vorher

Nachdem die erste Etappe fertig gebaut wurde, konnte im Jahr 2010 der stark kanalisierte Teil entlang der Kantonsstrasse neu gestaltet werden. Wegen der Strasse auf der rechten Seite und einem felsigen Hang auf der linken Seite kann 2/3 des Bachabschnittes nur beschränkt in einen natürlichen Zustand versetzt werden.

Im unteren Teil ist eine von den Fischen nicht überwindbare Schwelle vorhanden. Um die Fischwanderung zu ermöglichen muss diese abgebaut werden.

- Altes Gerinne wurde ausgebaggert und der Bach natürlicher gestaltet
- Die Bachsohle wurde verbreitert und mit Steinen und Holz Strukturen geschaffen
- Die harte Verbauung der Ufer wurde zum Teil entfernt
- Das Wanderhindernis (Schwelle) wurde abgetragen und die Fischgängigkeit hergestellt
- Beim Durchlass der Kantonsstrasse wurden Eichenrundhölzer eingebaut, um den Fischaufstieg zu erleichtern.
