Projekttitle: Rom Müstair Val Brüna AW 5 (von 6)

Gewässer	
Gemeinde	Müstair
Einzugsgebiet	Etsch
Gewässer	Rom
Gewässernummer	5.1.6
Gewässertyp	Fluss
Fischarten	Bachforelle
Besonderheiten

Trägerschaft / Kosten	
Bauherrschaft	Gemeinde Müstair
Ausführung	Räthus AG, Chur
Baubegleitung	David Baselgia Revierförster / Pio Pitsch AJF
Kosten	CHF 440'000 (inklusive Aufweitung 4)
Finanzierung	BUWAL, TBA, Kant. Finanzausgleich, Gemeinde und Dritte: ANL und Pro Natura
Bauzeit	März- April 1996

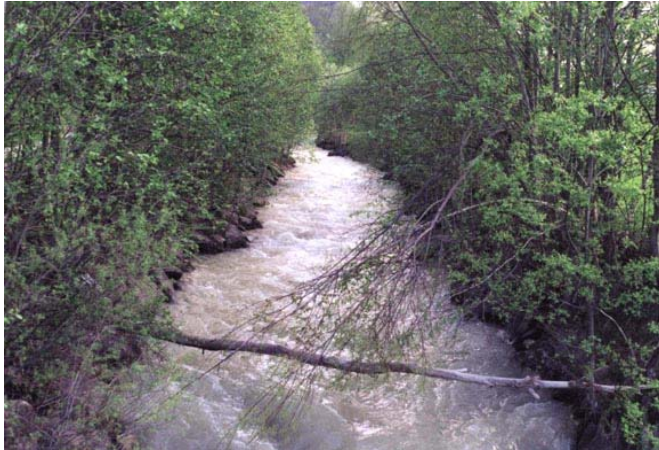
Durch die Kanalisierung des Rom in den 60er Jahren, wurde der Rom auf weiten Teilen des Gemeindegebiets Müstair zu einem Zweckgerinne mit einem beidseitigen Blockvorbau degradiert. Durch die Einengung des Abflussprofils setzte eine anhaltende Tieferosion ein, welche einen beträchtlichen Unterhaltsaufwand und weitere Verbauungsmassnahmen in Form von Sohlstabilisierungen durch Sohlschwellen forderte. Die ökologischen Defizite waren, Strukturarmut im Gerinne, schlechte Vernetzung vom Wasser zum Land durch sehr steile und hart verbaute Ufer, monotone Fliessgeschwindigkeit, fehlende Breiten- und Tiefenvariabilität, kolmatierete Flusssohle. An Stelle der ursprünglichen vielfältigen Auenvegetation bildete ein Erlensaum beidseitig des Rom die beinahe einzige Ufervegetation.

Referenzbild zustand vorher

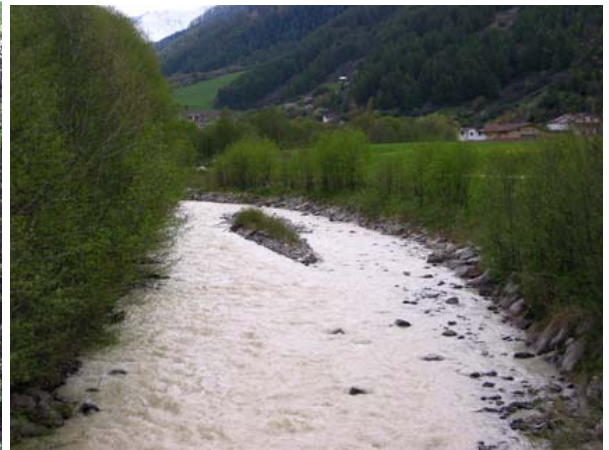
- Landerwerb
- Flussraumaufweitung nach links von ursprünglich 8-10m m auf maximal 20 m
- Rechtseitiger, alter Blockwurf belassen und teilweise mit Flussmaterial überdeckt
- Linksseitig Kanalisationsleitung und Güterstrasse durch Blockwurf gesichert und Böschung darüber Bepflanzt

Nachher

Hochwasserschutz	gewährleistet
Ökologische Funktionsfähigkeit	verbessert
Systemrelevanz	unbedeutend
Leitarten	
Lebensräume	Neue aquatische Habitate wurden geschaffen
Landschaftsbild	Klare Aufwertung, da der Fluss jetzt einsehbar und verzweigt ist
Freizeitwert	Nicht bedeutend da Aufweitung dafür zu klein ist
Kosten-Nutzenverhältnis	Langfristig sehr gut, da Unterhaltskosten eingespart werden können.
