**Projekttitle:** Beseitigen eines Fischwanderhindernisses und Flussaufweitung oberhalb der Kiesgrube Foffa Conrad bei Müstair

Projektperimeter			
Blatt LK 25:0000	Müstair 1265	Koordinaten	830 200/ 167 050
Länge	80 Meter	Breite	8-20 Meter

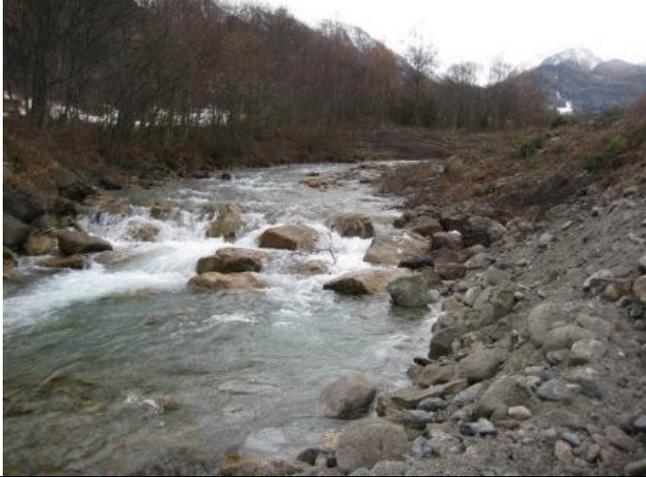
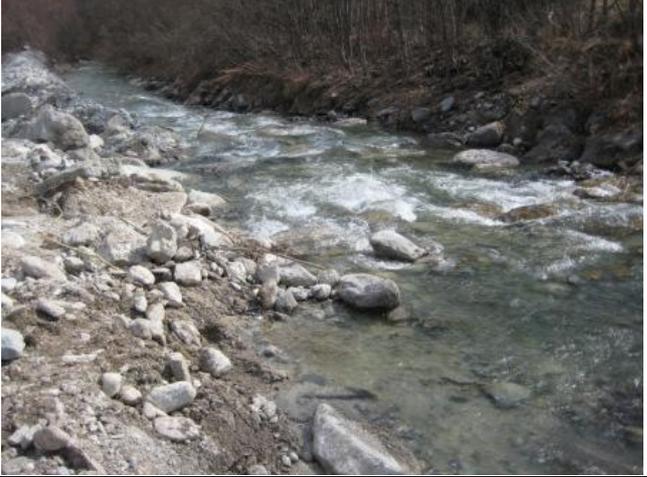
Bilddokumentation	
Vorher 1	Nachher 1

Durch die Kanalisierung des Rom in den 60er Jahren, wurde der Rom auf weiten Teilen des Gemeindegebiets Müstair zu einem Zweckgerinne mit einem beidseitigen Blockvorbau degradiert. Durch die Einengung des Abflussprofils setzte eine anhaltende Tieferosion ein, welche einen beträchtlichen Unterhaltsaufwand und weitere Verbauungsmassnahmen in Form von Sohlstabilisierungen durch Sohlschwellen forderte. Die ökologischen Defizite waren, Strukturarmut im Gerinne, schlechte Vernetzung vom Wasser zum Land durch sehr steile und hart verbaute Ufer, fehlende Breiten- und Tiefenvariabilität und kolmatierte Flusssohle. An Stelle der ursprünglichen vielfältigen Auenvegetation bildete ein Erlensaum beidseitig des Rom die beinahe einzige Ufervegetation.

- Flussraumaufweitung nach links von ursprünglich 8-10m auf maximal 20 m Linkseitiger
- Rechtsseitig punktueller Uferschutz für Wanderweg und Wiese durch eingebaute Blocksteine am Ufer
- Blocksteinrampe um einbetonierte Leitung mit der entstandenen Schwelle abzubauen
