**Projekttitlel:** Beseitigen eines Fischwanderhindernisses in Muglin bei Valchava

Gewässer	
Gemeinde	Valchava
Einzugsgebiet	Etsch
Gewässer	Rom
Gewässernummer	5001003
Gewässertyp	Gebirgsfluss
Fischarten	Bachforelle
Besonderheiten

Trägerschaft / Kosten	
Bauherrschaft	Gemeinde
Ausführung	Firma Foffa Conrad, Bauleitung Gemeinde
Baubegleitung	Ecowert und AJF
Kosten	CHF 20'000
Finanzierung	Gemeinde
Bauzeit	November 2010

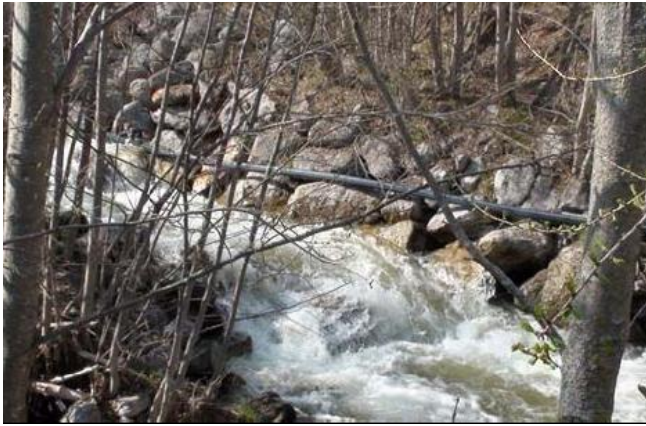
Vorher – Fischwanderhindernis 20

Das Fischwanderhindernis bestand aus vier aufeinanderfolgenden Kaskaden. Drei Blocksteinschwellen unterteilten den steilsten Bachabschnitt. Das Bachbett war in diesem Abschnitt durch Materialablagerungen stark eingengt. Eine Blocksteinverbauung am linken Ufer engte den Bach ein. Die Linkskurve zu Beginn des Steilabschnitts provoziert die Eintiefung des Hauptgerinnes auf der rechten Kurvenaussenseite. Das sehr steile Wuhr droht zusehends unterspült zu werden.

- Material auf der gesamten Länge regelmässiger verteilen
- Gestaltung einer aufgelösten Blocksteinrampe
- Auffüllen der Bachsohle mit Material – Verbreiterung
- Entfernen der Blocksteinverbauung

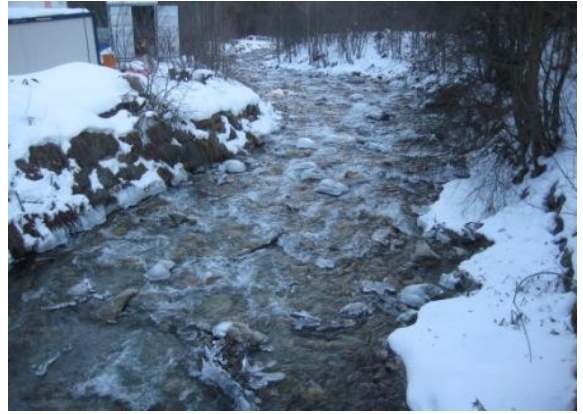
Nachher (Sicht von der Brücke Muglin)

Durch die kompakte Bauweise und mit den vielen, grossen Blocksteinen, ist die Funktionsfähigkeit und Stabilität der Rampe gesichert. Nach der Fertigstellung wurden einzelne Bachforellen in der Blocksteinrampe beobachtet.
