GEWÄSSERAUFWERTUNGSMASSNAHMEN IM KANTON GRAUBÜNDEN: OBJEKT 04/12

Projekttitle: Schwellensanierungen an der Landquart

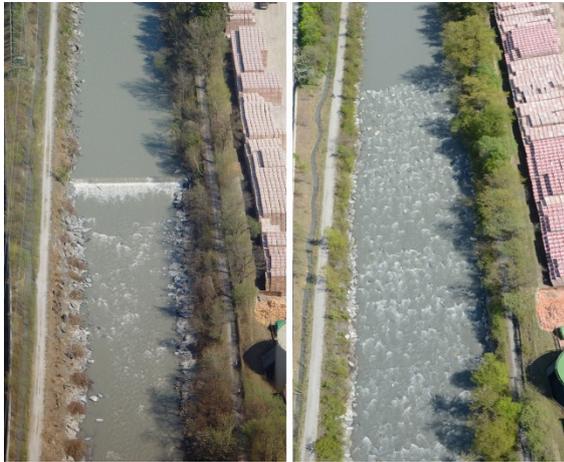
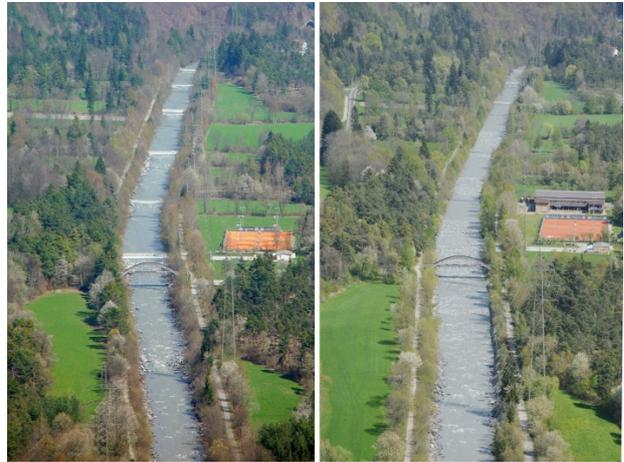
Vorher / Nachher

- die Rampen wurden über die Zeitspanne von 4 Jahren jeweils im Herbst/Winter eingebaut
- die alten Betonschwellen wurden zum besseren Halt der Rampen nicht ganz abgetragen
- auf die Blocksteingrösse und das Einfüllmaterial wurde besonders geachtet

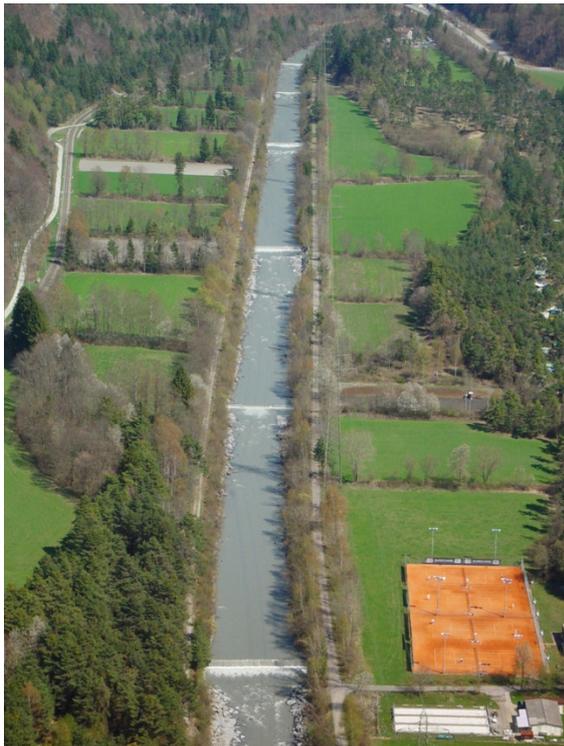
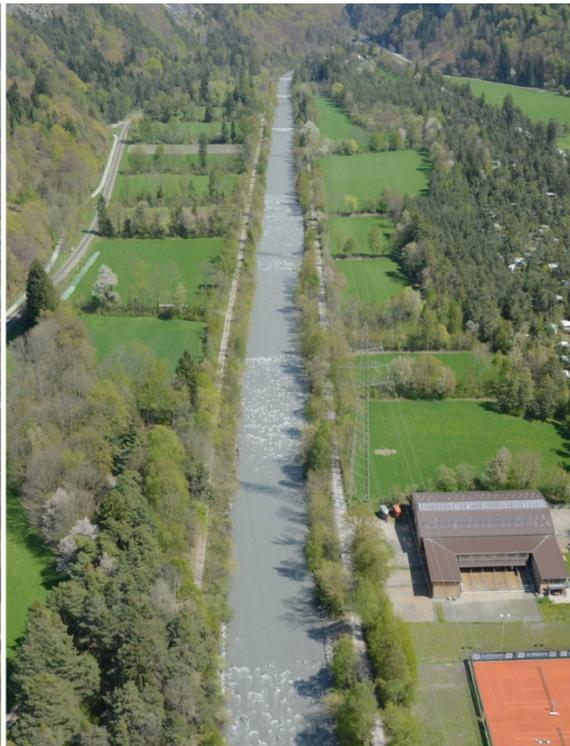
Vorher / Nachher
