Kantonale Denkmalpflege Graubünden

7546 Ardez

Plantahaus Nr. 120 mit Stallscheune

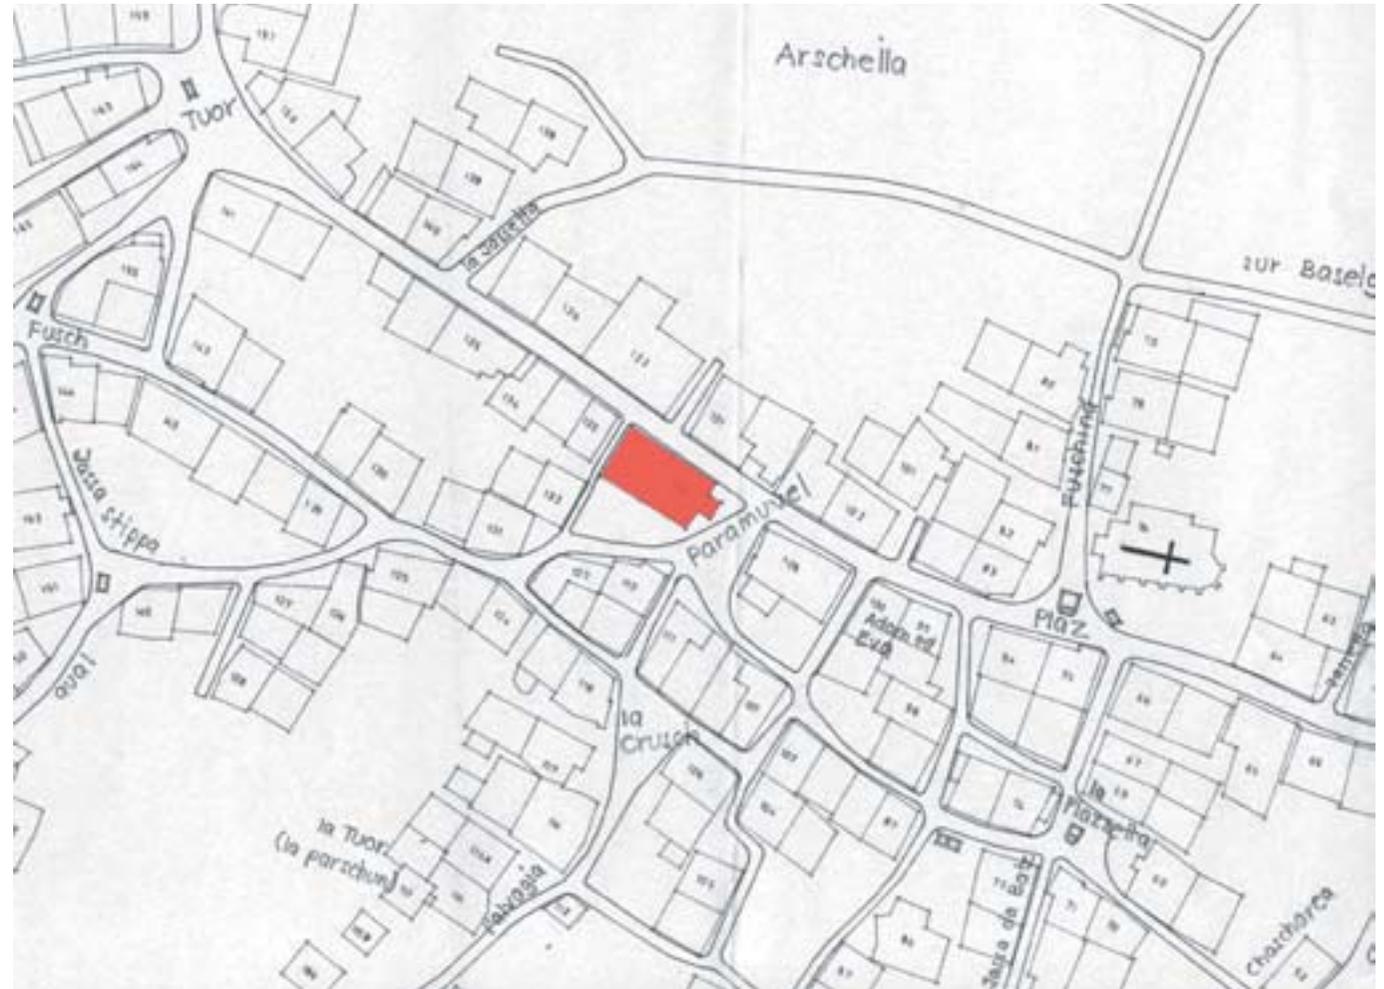
Situation, genordet

Das Wohnhaus Nr. 120 folgt- was die Raumaufteilung betrifft- im Erd- und Kellergeschoss- dem für das Engadin typischen Bauernhaus. Die Durchfahrt im EG, in Ardez *Cuort* genannt, führt entlang der Wohnzeile in die Scheune. Darunter liegt der Curtsuot, welcher seitlich die Keller unter Stube und Küche, rückwärtig den Stall erschliesst. Die Obergeschosse werden hingegen über einen Korridor erschlossen, der über dem rückwärtigen Teil des Sulérs sitzt und in Zusammenhang mit dem Hocheingang von der Strasse her steht. Dem Gebäude fehlt in seinem Äusseren die Behäbigkeit und Schwere anderer Patrizierhäuser. Es ist kein lagernder Kubus, aber auch als Turm kann man den Bau nicht bezeichnen, wenngleich die Vertikalen die Horizontalen überwiegen. Seine Form liegt in der schmalen Parzelle begründet, die eine Vermehrung der Wohnräume nur durch Aufstockung zulies. Der

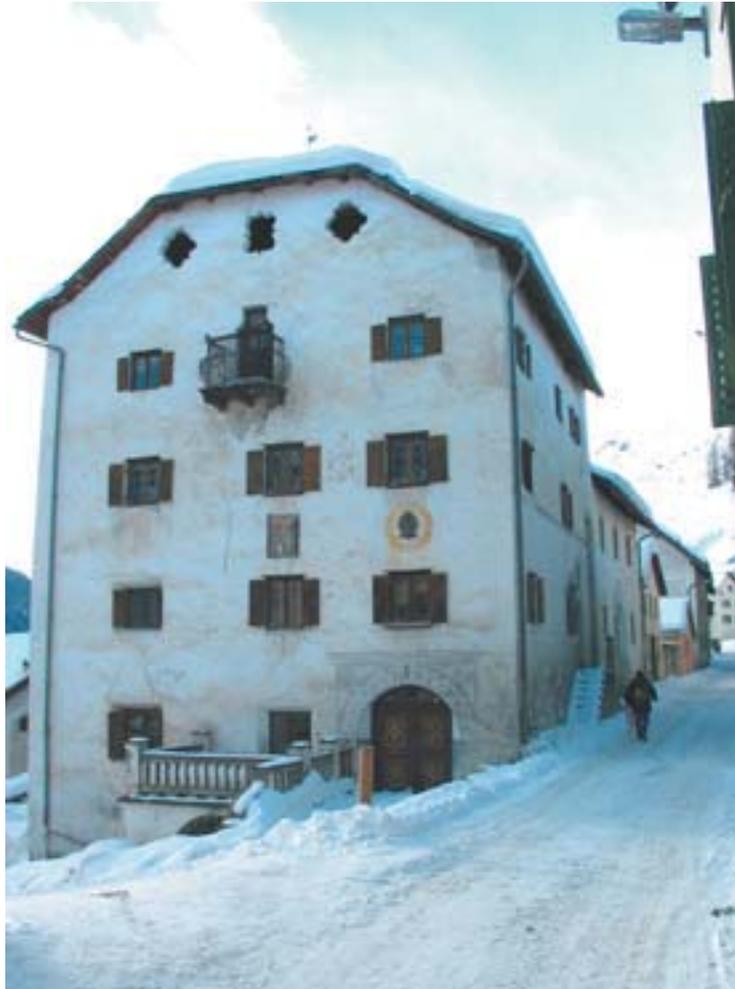
Die markante Ostfassade dominiert den Platzraum. Obwohl streng gegliedert, ist keine eindeutige Symmetrie auszumachen. Dank den vielen Elementen, die aus dem durchaus erkennbaren Raster ausscheren, hinterlässt die Ostfassade einen lebendigen Eindruck. Im unteren Teil nimmt das Sulèrtor am meisten Platz ein. Es ist mit einer Rekonstruktion der alten Sgraffitodekoration geschmückt. Störend wirkt im Untergeschoss vor allem der Vorbau mit der wuchtigen Balustrade aus der Mitte des 20. Jahrhunderts. Dahinter verbirgt sich das ehemalige Cuorttor zum Untergeschoss. Das die Stirnfassade prägende Krüppelwalmdach wird optisch durch die symmetrisch angeordneten verkröpften Vierpässe ergänzt. Die Mittelachse wird dann allerdings nur noch durch den Balkon im 3. Obergeschoss betont, der deutlich vom Fensterraster abweicht. Über den Eingangstoren, zwischen dem 1. und dem 2. OG, wird

die Ostfassade zusätzlich mit aufgemalten, bzw. plastisch ausgeformten Emblemen betont.

Wohnhaus, Ostfassade

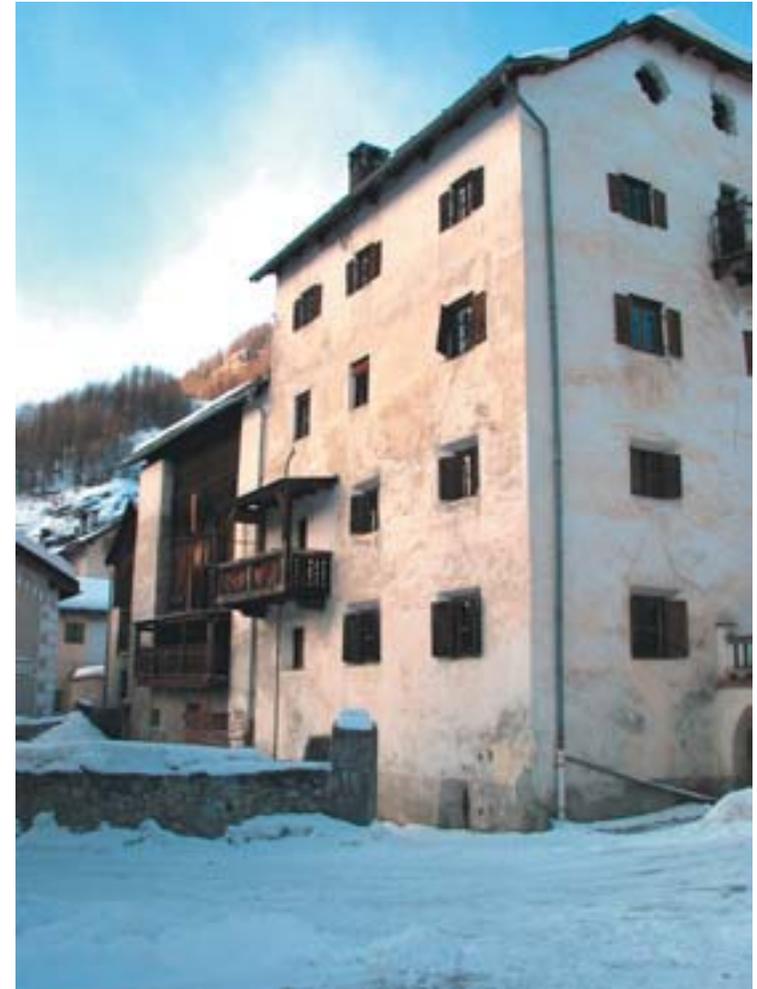
In der Höhe ist die Südfassade etwa gleich eindrucksvoll wie die Ostfassade. 3 Kellerfenster gehen direkt auf den Garten. Alle Öffnungen sind vollständig einem fast orthogonalen Raster untergeordnet. Eine Ausnahme bildet ein gedeckter Balkon im 1. Obergeschoss, der neueren Datums ist. An dieser Fassade erkennt man deutlich, dass sich vom 2. zum 3. Obergeschoss die Gestaltung der Fensteröffnungen ändert. Im oberen Teil wurde die äussere Fensterebene relativ weit aussen angesetzt, während im unteren Teil die gewohnten Trichteröffnungen vorherrschen.

Talseite (Süden) mit Einfriedung Garten

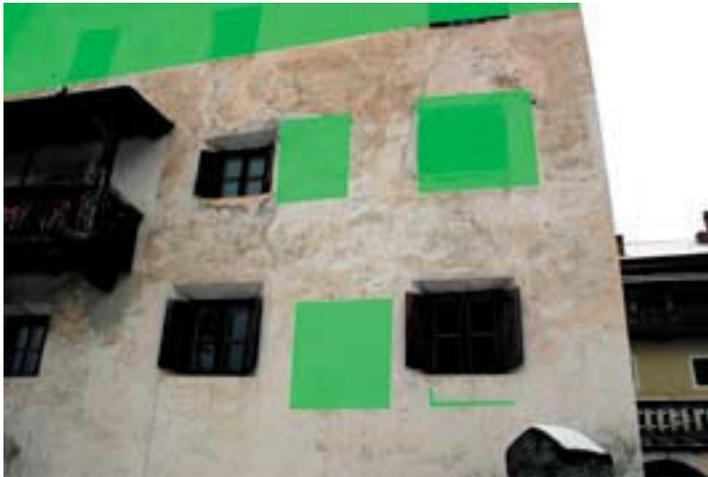
Unregelmässigkeiten an der Fassadenoberfläche: Südfassade (Wohnteil)

Ähnlich unentschieden können die Schlussfolgerungen der zahlreichen Unregelmässigkeiten an der Fassadenoberfläche sein. Der transparente Kalkanstrich lässt z.B. ehemalige Sgraffittos durchscheinen, welche ehemalige Fensteröffnungen rahmen. An der Südfassade sind sie sicher zu orten, obwohl der Verputz in den vergangenen Jahren stark gelitten hat, an der Ostfassade sind die Spuren jedoch undeutlicher und schwieriger zu interpretieren. Sicher ist nur, dass die Fensterdisposition verändert wurde.

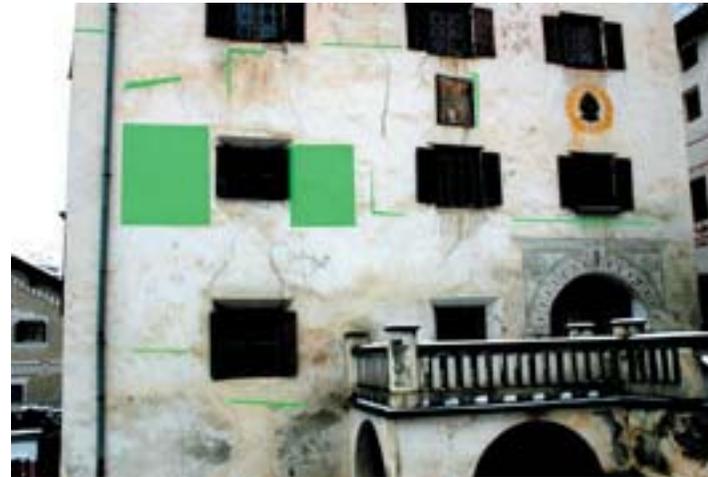
Ostfassade

Hervorzuheben ist der kunstvoll gestaltete Eingangsbereich, der direkt von der Strasse ins Wohngeschoss führt. Nicht näher zu deuten ist die aufgemalte Linie direkt unter den Fenstern des 2. Obergeschosses. Sie könnte gemeinsam mit den Eckquadern gegen die Scheune hin Fragment einer Dekoration der Strassen-seite darstellen.

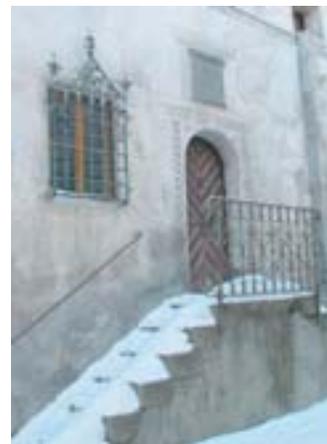
Hauseingang im Norden

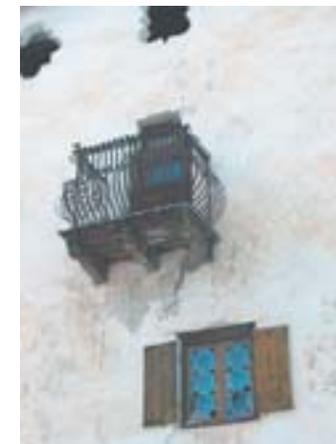
Balkon Ostfassade

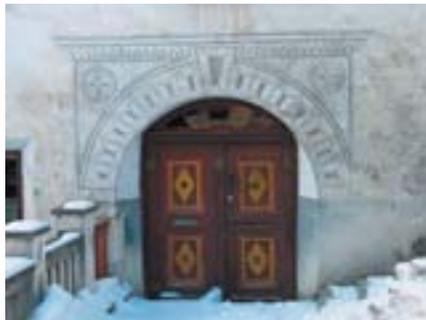
Eingang Suler Ostfassade

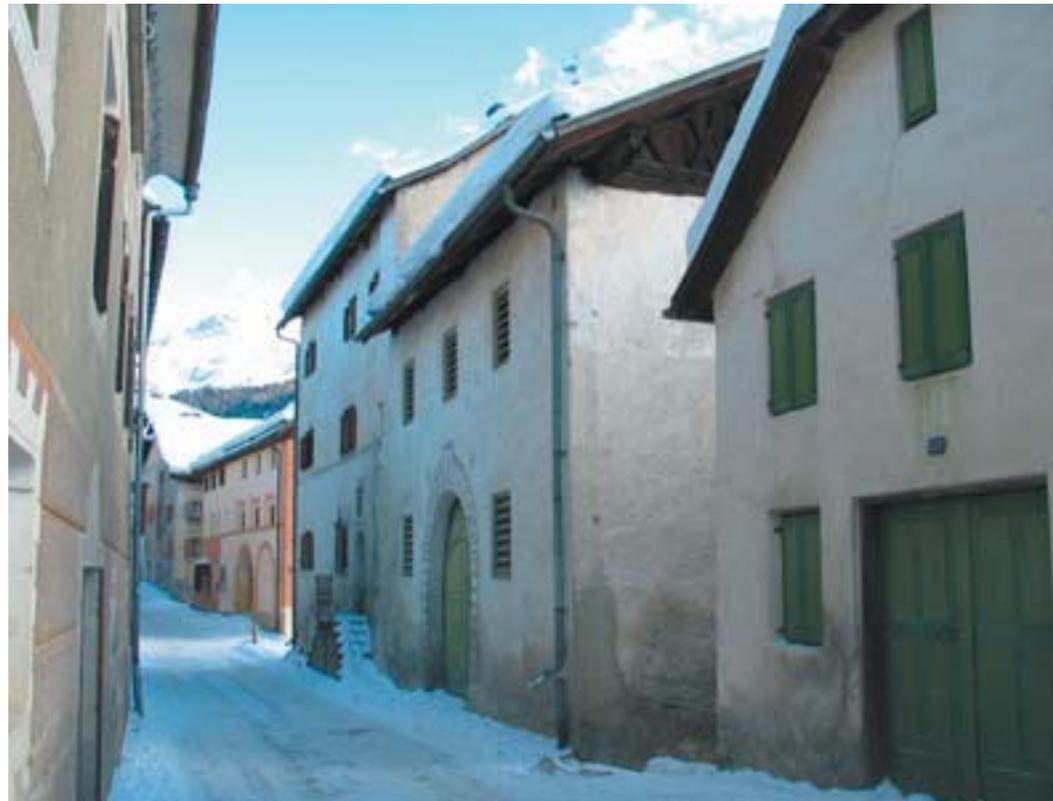
Gassenseite mit Hauseingang und Scheunentor

Die Strassenfassade der Scheune ist streng in drei Achsen gegliedert. Das Zentrum markiert das grosse, mit Wandmalerei in Art des Sgraffito geschmückte Scheuentor. Um die rechteckigen Belüftungsöffnungen erkennt man Flick- und Korrekturarbeiten, wahrscheinlich, um die ehemals anders gegliederte Fassade symmetrisch auszurichten. Speziell deutlich zeichnet sich links unten eine ehemalige Rundbogenöffnung ab. Das übergrosse Scheuentor wurde erst dann notwendig, als die Durchfahrt im Erdgeschoss aufgehoben und das interne Scheuentor in einen Wandschrank umgestaltet wurde. Die ehemalige Öffnung links davon passte viel besser ins Strassengefüge, mit der Seitengasse direkt vis-à-vis (siehe Bild). Das seltsam plazierte WC-Fenster im 1. OG unterstützt die Feststellung, dass die der Scheune geltende Ecksteinbemalung -und auch der Absatz- im Erdgeschossbereich

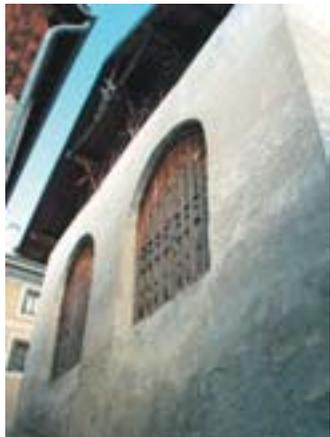
eigentlich dem Wohnhaus zugeordnet sein müsste. War die Scheune früher einmal ein eigenständiges Gebäude?
Die Westfassade hinterlässt bei dem Betrachter einen souveränen Eindruck. Einfach und zugleich kunstvoll ist die Machart und Gliederung. Deutlich erkennbar ist der „aufgesetzte“ Dachstuhl mit den typischen kreuzförmigen Verstreben im Giebelbereich. Die Südfassade besitzt das typische Fassadenbild, einer Eckpfeiler-Scheune mit einer im Erdgeschoss vorgelagerten, gedeckten Laube.

Westfassade

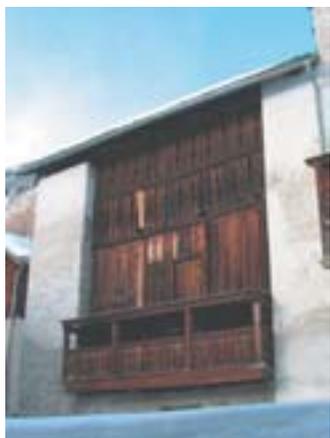
Südfassade

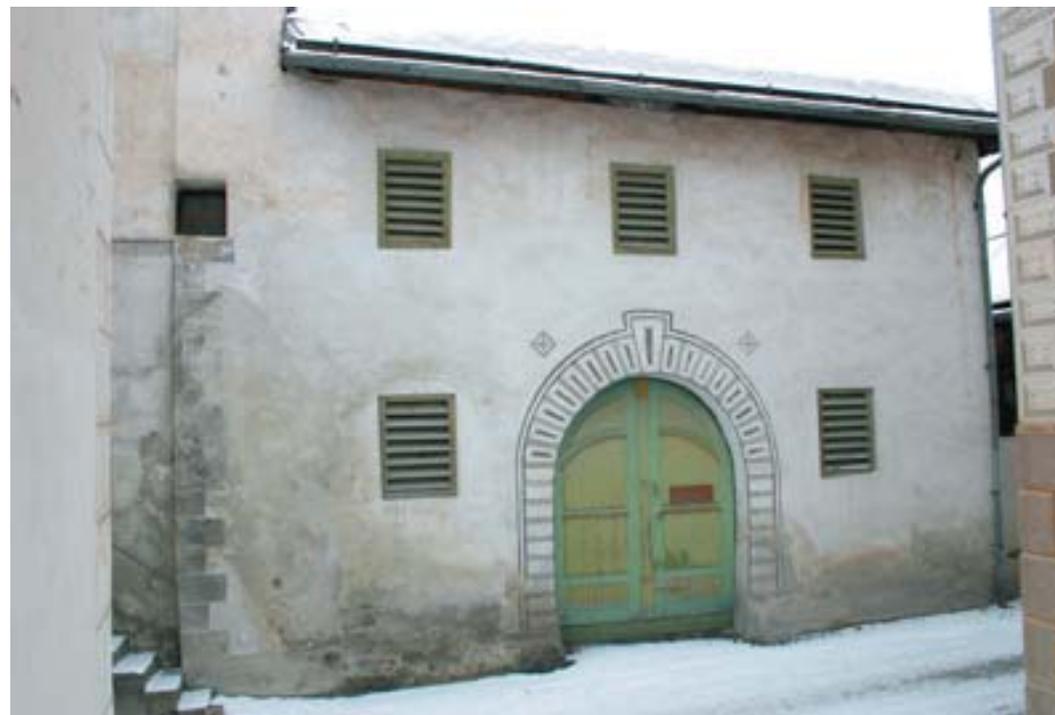
Stallscheune, Strassenfassade, links unten ist eine ehemalige Rundbogenöffnung sichtbar

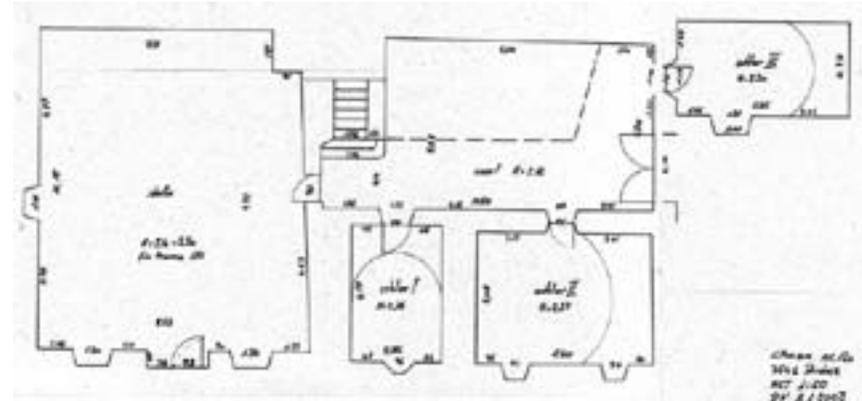
Ein Tor mit stehender Schalung und vier Fensterchen führt in den unteren Erschliessungsraum, die *Carsuot*. Die Decke aus stumpf aneinandergestossenen Bohlen liegt seitlich und in der Mitte auf Balken auf, welche den Raum in seiner ganzen Länge durchmessen. Gegen die Keller hin liegt der Balken auf steinerne Konsolen, gegen die strassenseitige Aussenwand und in der Mitte auf Holzpfeilern. Auf der Bergseite ist in den hinteren drei Vierteln ein Stallabteil in Ständerkonstruktion eingestellt. Der Boden wurde in jüngerer Zeit mit Brettern ausgelegt, die auf einer Schiftung liegen.

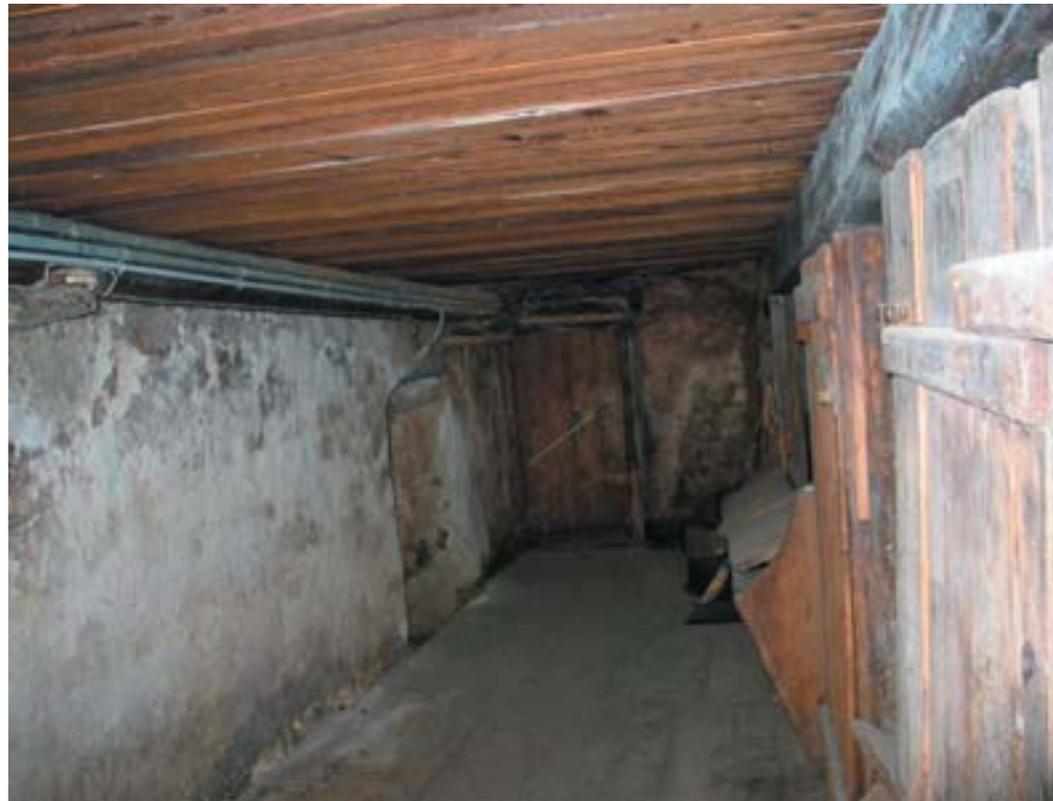
Erschliessungsraum / Stall, Blick Richtung Treppe

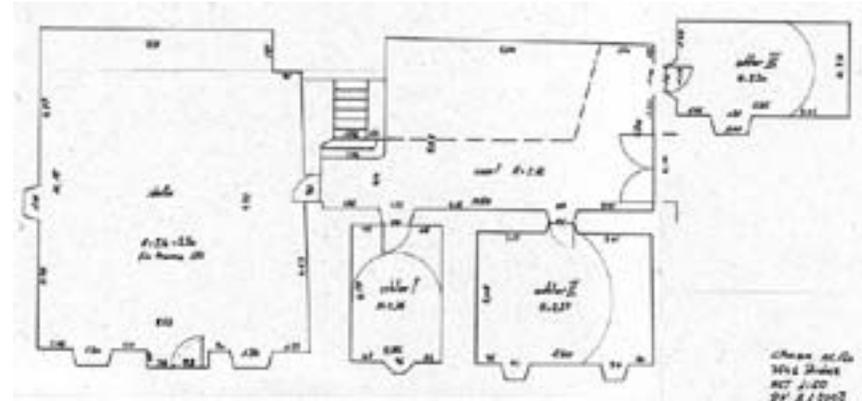
Der Keller in der Südwestecke liegt drei Stufen unterhalb des Niveaus des Erschliessungsraumes. Eine stichbogige Türe öffnet sich im mächtigen Mauerwerk. Er ist längsrechteckig und besitzt ein Tonnengewölbe, das parallel zur Carsuot verläuft. Die Zwickel bei den Fenstern besitzen die Form eines gebrochenen Bogens, der in seiner Form ein wenig an die sogenannten Senter Giebel erinnert. Die doppelten Eisenhaken für Rundhölzer verweisen auf eine Funktion als Vorratsraum. In der Wand gegen die Küche hin liegt eine Lichtnische. Die Eisentüre ist jünger, wohl aus der Mitte des 20. Jh.

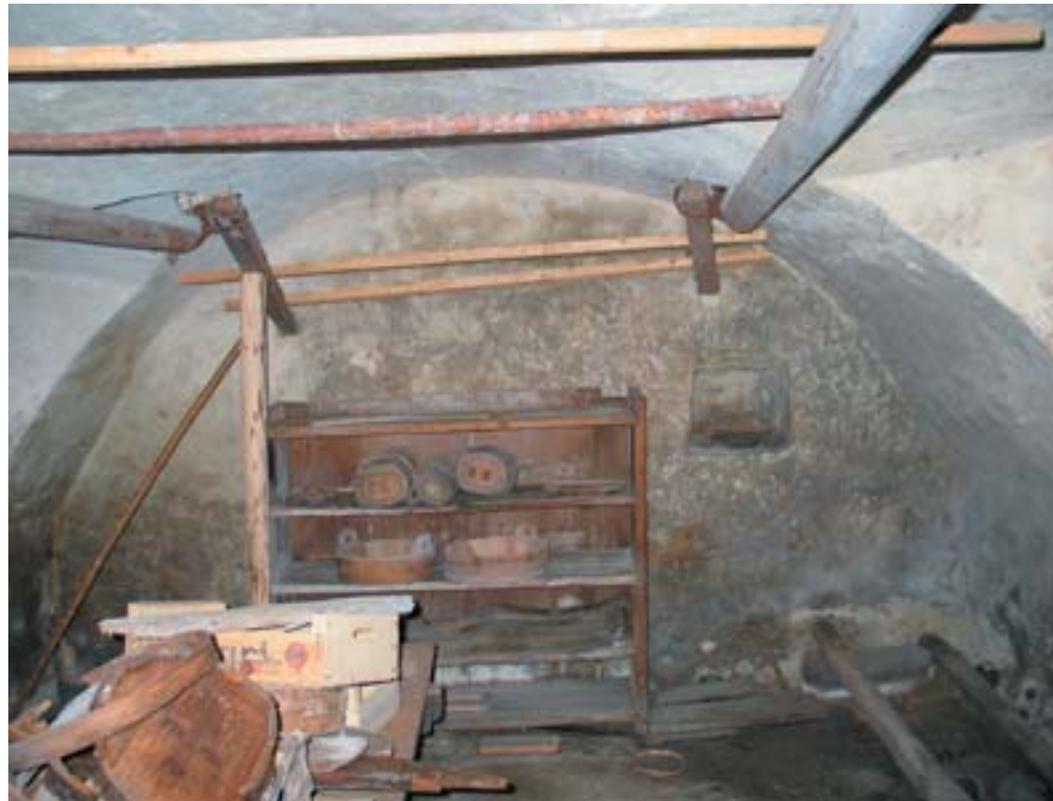
Keller, Kellerraum mit Lichtnische und Rundholzern zur Vorratshaltung

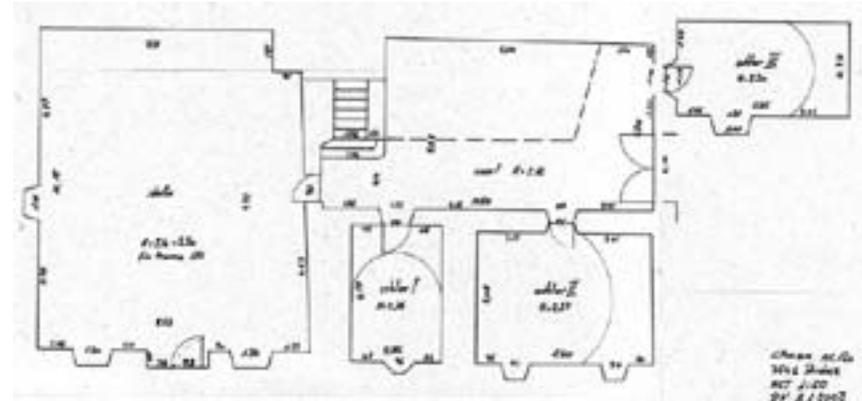
Ebenfalls über drei Stufen wird der hintere Keller erschlossen. Der wiederum stichbogige Eingang wird von einem Türblatt verschlossen, das aussen eine Aufdoppelung aus profilierten Brettern besitzt, welche Achsenkreuz mit Rautenmotiv verbindet. Das Tonnengewölbe liegt hier quer zur *Carsuot*, sodass keine Zwickel für Tür und Fenster notwendig werden. In drei Ecken finden sich aufgemauerte Podeste von etwa 20-30 cm Höhe, deren Funktion unklar bleibt.

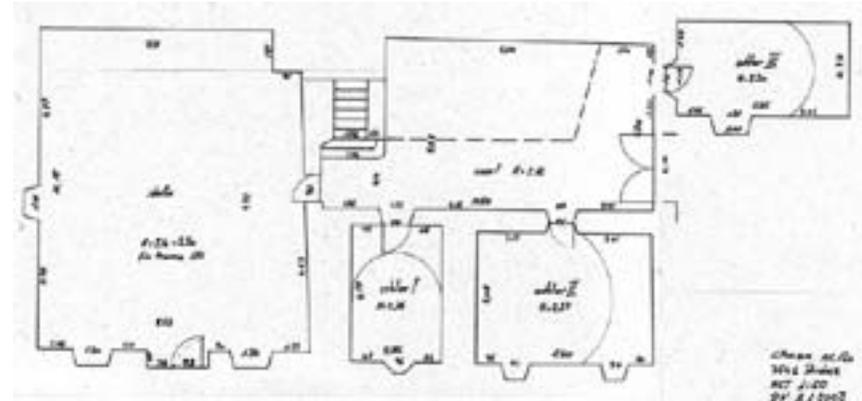
Unter der Rampe der Einfahrt ins Erdgeschoss liegt eine Längstonne, deren Inneres im 20. Jh. neu verputzt wurde. Gegen den neueren Vorraum (U.5) öffnet sich ein querrrechteckiges Fenster, das von einem spitzbogigen Gitter in spätgotischer Formensprache geschlossen wird, das allerdings schon wegen der ungleichen Dimensionen von Öffnung und Gitter, eine neuere Zutat sein wird, die anlässlich der Erstellung des Vorräumeres U.5 entsteht.

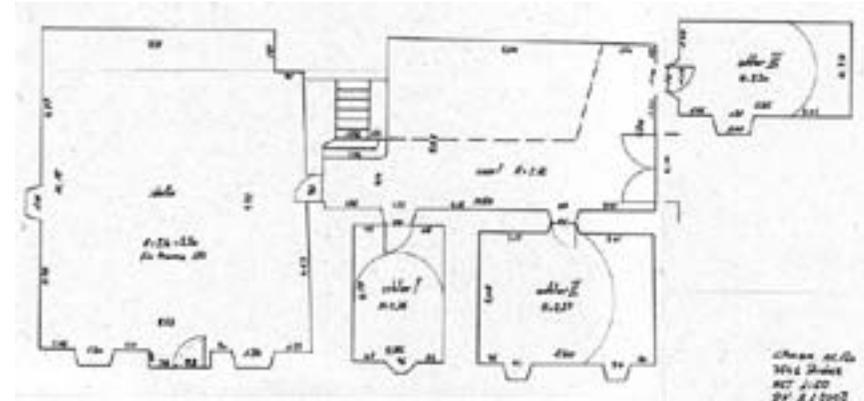
Vor dem alten Tor liegt ein neuerer Raum, der wohl in der Mitte des 20. Jahrhunderts angebaut wurde. Er öffnet sich gegen Süden in einem Rundbogentor. Über seiner Decke liegt der von einer Balustrade begrenzte Balkon seitlich des Tors, das ins Erdgeschoss führt.

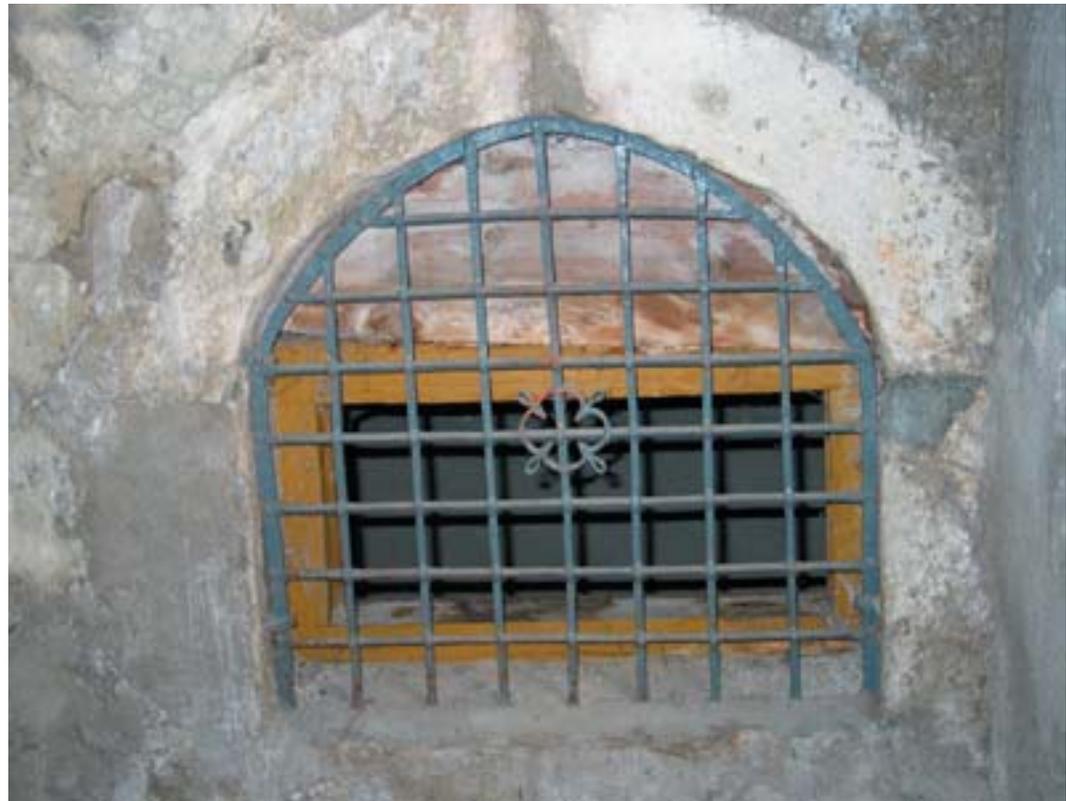
Windfang, Kellertenster von U.4

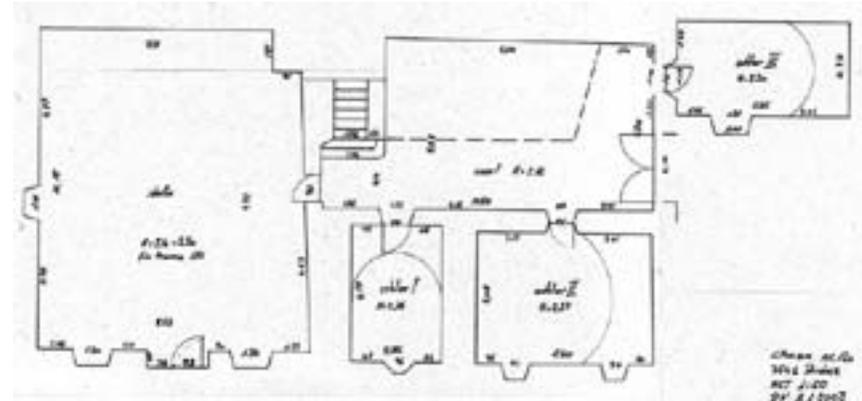
Am Treppenhaus vorbei führte ehemals der Weg der Tiere in den Viehstall, der unter der Scheune liegt. Die Türe steht in einer leicht stichbogigen Nische, Der Stall besitzt eine L-förmige Erschliessungsfläche, die zum südlichen Aussenzugang führt. Darum herum sind die Lager der Tiere angeordnet. Ein in achteckige Form gehauener Baumstamm stützt die beiden benachbarten zentralen Tragbalken, welche den Scheunenboden tragen. Die Einbauten sind teilweise alt, teilweise neu, manchmal scheint älteres Holz wiederverwendet worden zu sein. Eine Ständerkonstruktion zwischen Korridor und dem Lager gegen die Strassenseite mit über eckstehendem Geländer, wie wir es auch bei Balkonen in Ardez finden, besitzt wohl tragende Funktion und dürfte aus dem 19. oder gar dem 18. Jh. stammen.

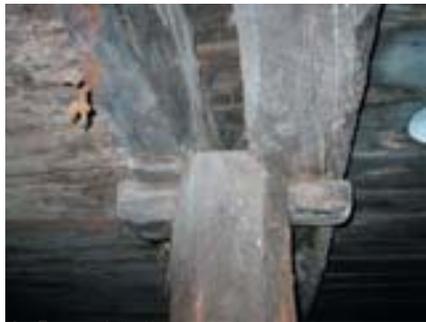
Auflagerdetail

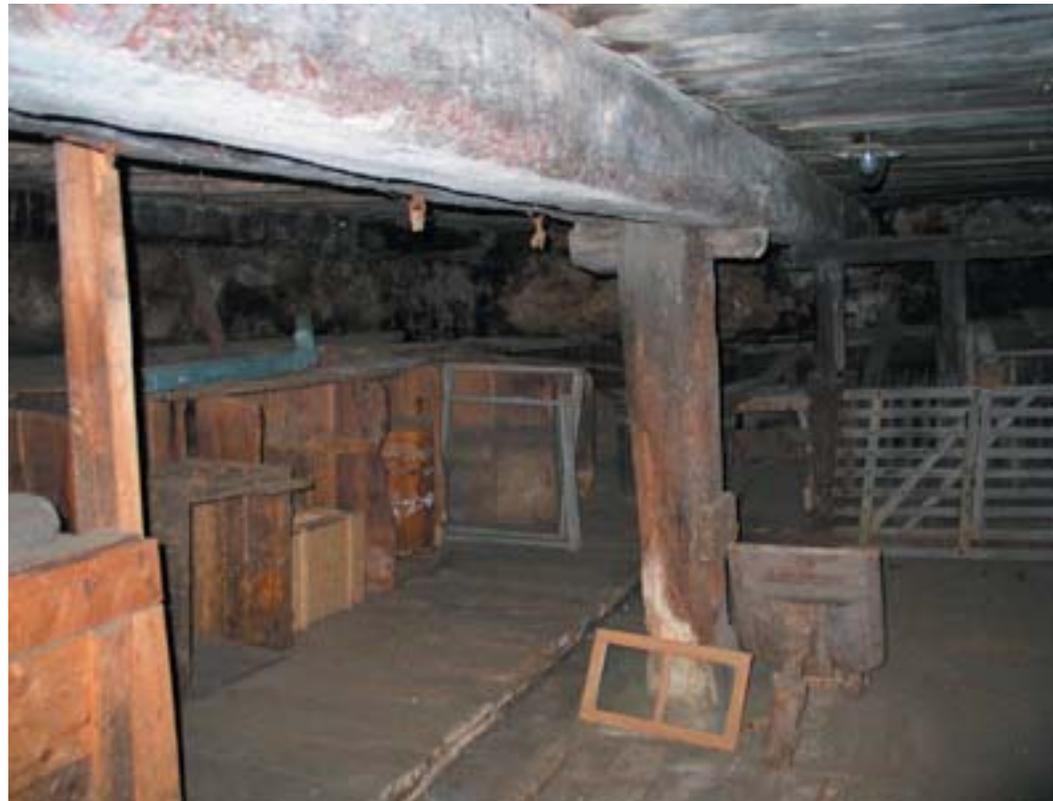
Stall, Tragbalken mit Pfosten

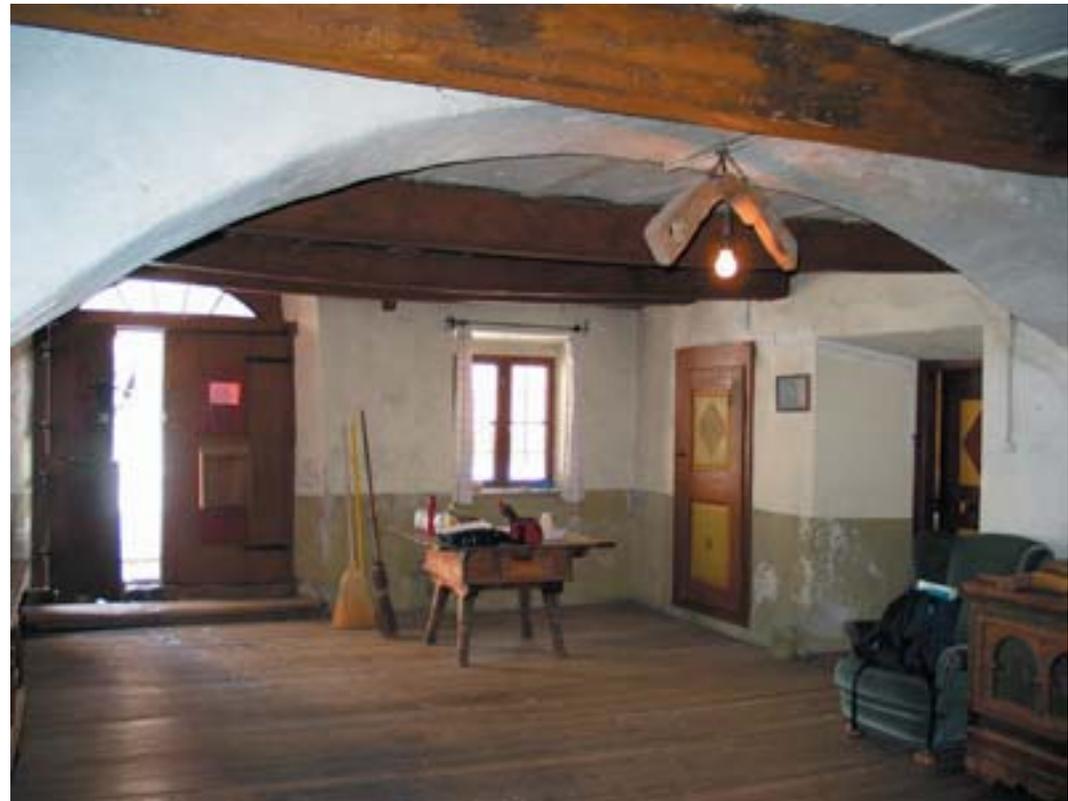
Der Sulér liegt bergwärts der Wohnzeile. Er wird auf der Höhe der Trennmauer zwischen Küche und Stube zweigeteilt durch einen weit gespannten gemauerten Segmentbogen, der die östlichen Seitenwände der die beiden übereinanderliegenden, gewölbten Korridore in den Obergeschossen stützt. Die Balkendecke und der Bretterboden sind Kennzeichen der bäuerlichen Variante des Erschliessungsraumes. Die Räume zwischen den Brettern werden wohl nachträglich mittels Leisten abgedeckt.

Suler, Blick zum Eingang

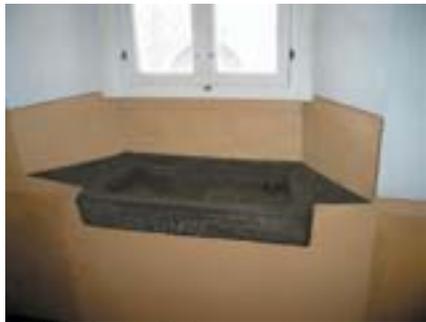
Spültisch aus Stein

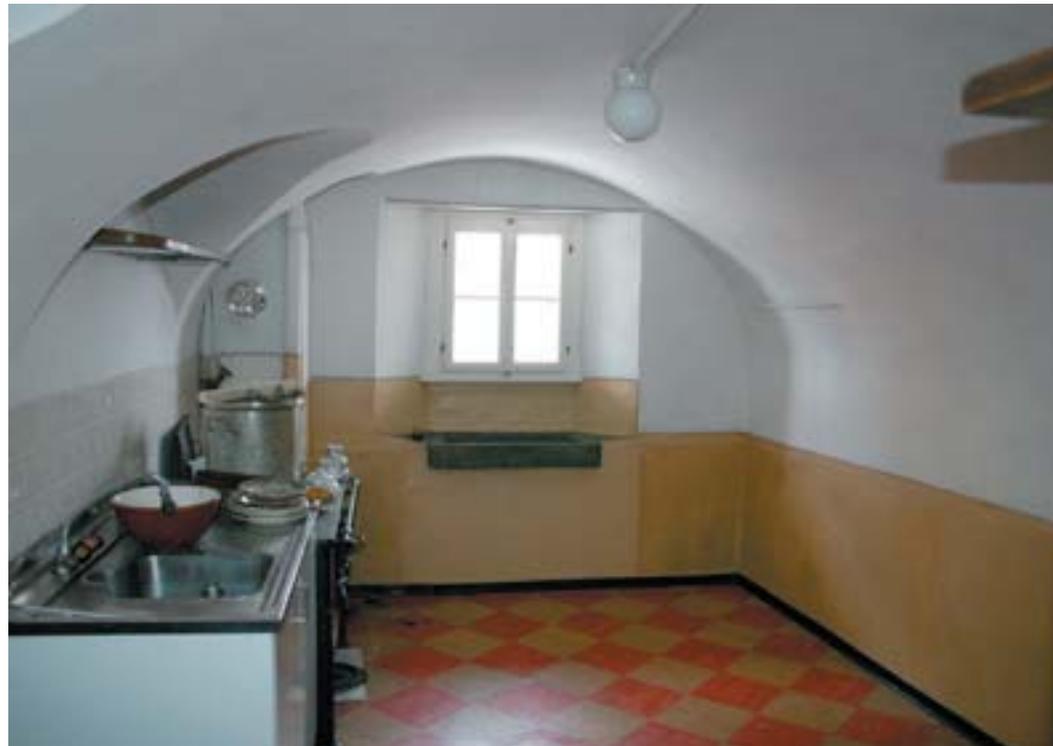
Der Raum hinter der Stube tritt hier als Küche in Erscheinung. Ein Holzkochherd des einheimischen Produzenten „Giston“ steht beim Kamin an der Aussenwand. Innen bei der Türe befindet sich die Öffnung für die Feuerung des Stubenofens. Auf dem Fenstersims liegt ein steinerner Spültisch. Das gedrungene Tonnengewölbe stellt ein Indiz für eine ehemalige Verwendung als Vorratsraum dar. Das würde bedeuten, dass man dieses Stockwerk vor dem Einbau der Stube als Vorratsgeschoss benutzt wurde.

Küche, Blick vom Sulér

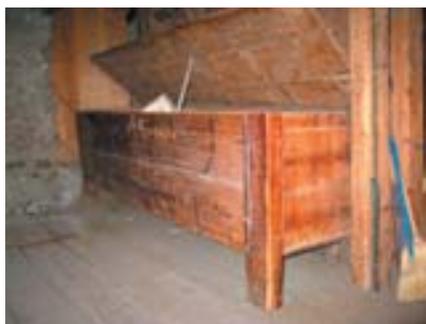
erschlossen werden. In der Scheune stehen zwei mächtige Korntruhen in Stollenbauweise.

Korntruhe

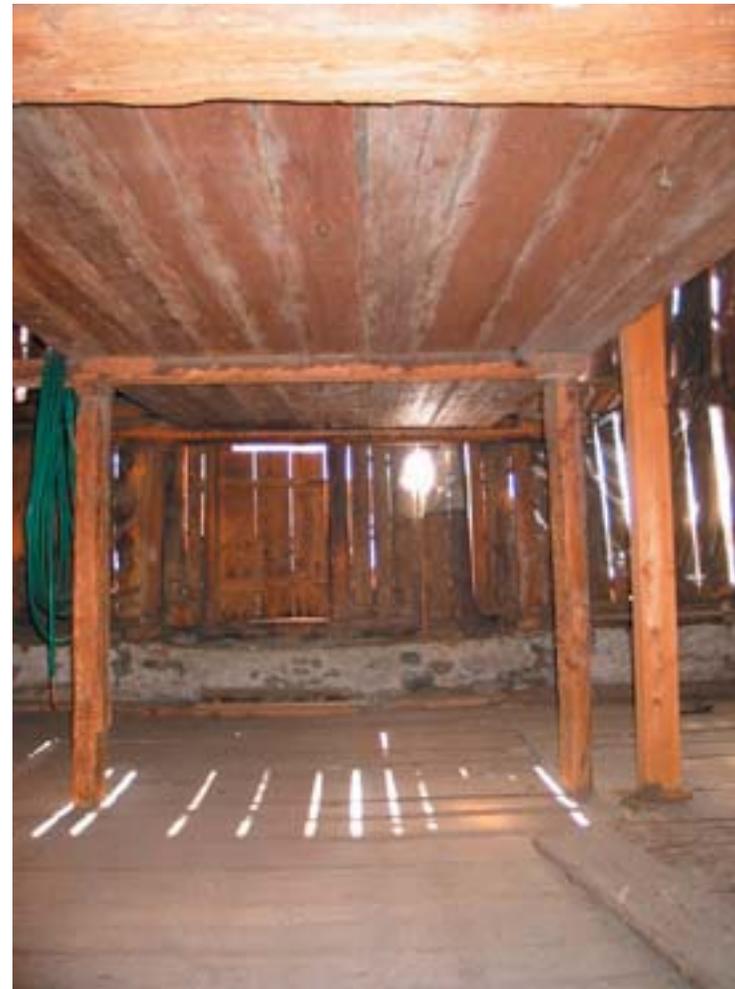
Die Scheune wird heute über ein hohes Tor in der strassenseitigen Fassade erschlossen. Von dort führt ein Tenn mit hohen Seitenwänden, der Eral, einer Brücke gleich quer durch den Raum zur gegenüberliegenden Scheunenwand. Auf der Höhe der Öffnungen bildet das Mauerwerk einen Absatz. Darüber liegen gegen Westen zwei rundbogige, mit stehenden Brettern verkleidete, hohe Öffnungen und gegen die Strassenseite zwei vermauerte Arkaden beidseits des Tores. Auf der Südseite besitzt die Scheune gemauerte Eckpfeiler beidseits eine mit Brettern verkleideten Ständerkonstruktion. Unterhalb des Tennes führt auf dieser Seite eine niedrige Türe auf eine Laube. In den Raum der Scheune, der nur im Westen bis zum Dach offen ist, ragen auf zwei Geschossen sogenannte „Crapendas“, in der Mitte von Luken durchbrochen, über die mittels Aufzug vom Tenn aus die oberen Lagerflächen

Scheune, Blick Richtung Süden

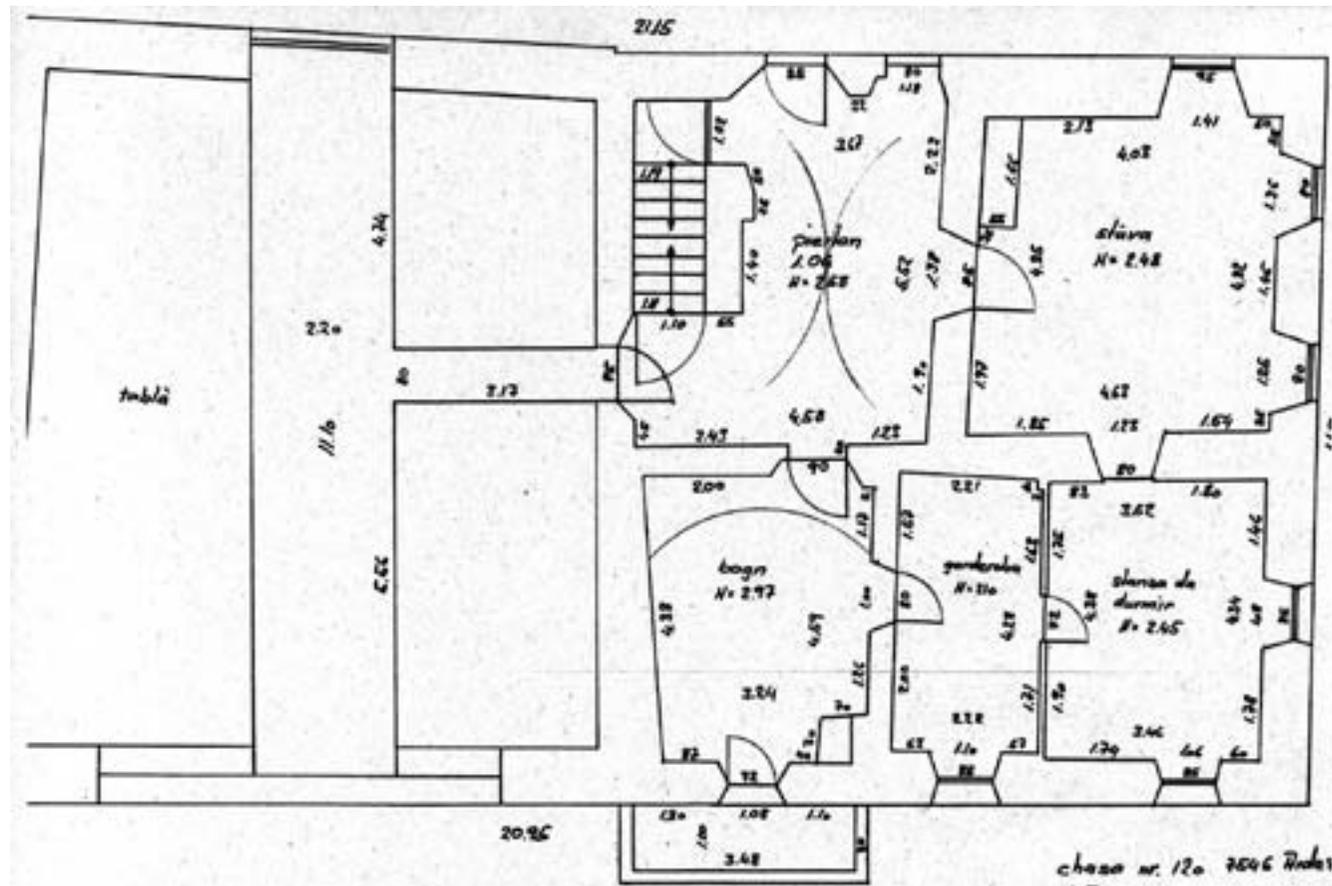
casa nr. 12a 2546 Andes
 MST 1:50
 J. Chergeschoss
 D.V. 9.1.2004

Das erste Obergeschoss scheint in seiner heutigen Form 1642 entstanden zu sein. Dieses Datum finden wir aussen am Wappenstein oberhalb der rundbogigen Türe, einem Hocheingang der über eine einläufige Treppe von der Strasse her erreichbar ist. Ohne diesen Eingang in seiner heutigen Form macht die grundrissliche Aufteilung keinen Sinn. Das Türblatt mit seiner Aufdoppelung aus diagonalen, profilierten Brettern besitzt eine Formensprache, die an einer Kellertüre und in weiteren Türen im 1. OG vorkommt. Es stammt wohl aus dem 17. Jh. Die kunstvollen Beschläge der Eingangstüre mit ihren Lilienenden weisen hingegen in die spätgotische Zeit und dürften um 1500 entstanden sein. Ansonsten fehlen in diesem Bereich allerdings Spuren eines spätmittelalterlichen Vorgängers, es sei denn man rechnet die rundbogige Öffnung des Hauseingangs dazu. Im 1. OG wird die bäuerliche

Prägung der unteren Geschosse von einer patrizischen Gestaltungsweise abgelöst. Über dem Sulér sitzt im vorderen Teil eine äusserst geräumige und hohe Stube im Mauerwerk, dahinter folgt der auf den strassenseitigen Eingang ausgerichtete gewölbte Korridor. Die Trennwand zwischen Stube und Korridor liegt auf dem Stichbogen, der den Sulér unterteilt. Über der Küche des EG liegt ein weiteres Gewölbe. Davor ist eine weitere Stube, von der mittels Bohlen-ständerwand eine Nebenkammer abgetrennt ist. Dieses Raumpaars bildet nach 1846 das Schlafgemach zur Stube im EG. Der Aufstieg hinter dem Stubenofen endet in einer Luke im Nebenraum.

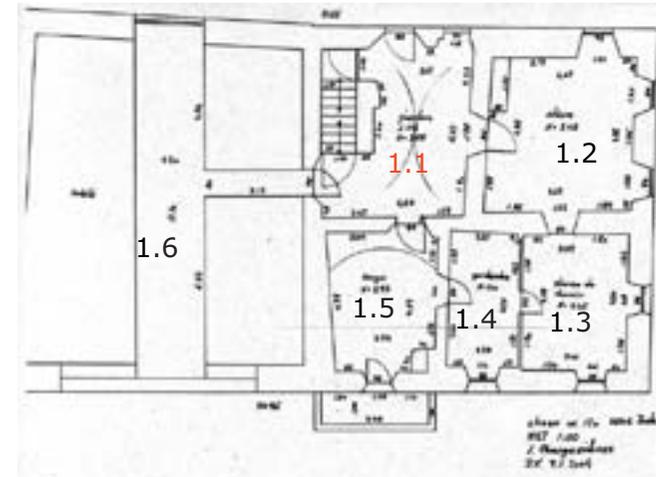
Der rechteckige Raum wird von einem dreijochigen Kreuzgratgewölbe überwölbt, das aus profilierten Konsolen wächst und mit zwei leeren runden Kartuschen verziert ist. Gegen die Scheune hin schliesst das Treppenhaus an. Vor der Treppe zum Erdgeschoss befindet sich eine Türe mit durchbrochenen Füllungen aus dekorativ zugesägten Latten, in der Art, wie wir sie von Verkleidungen von Scheunenöffnungen und Laubengeländern kennen. Die Türe trägt das Datum 1757. Ein Stichbogen trennt vom Hauptraum ein kleines Kreuzgratgewölbe ab, das vor der Treppe ins 2. OG liegt.

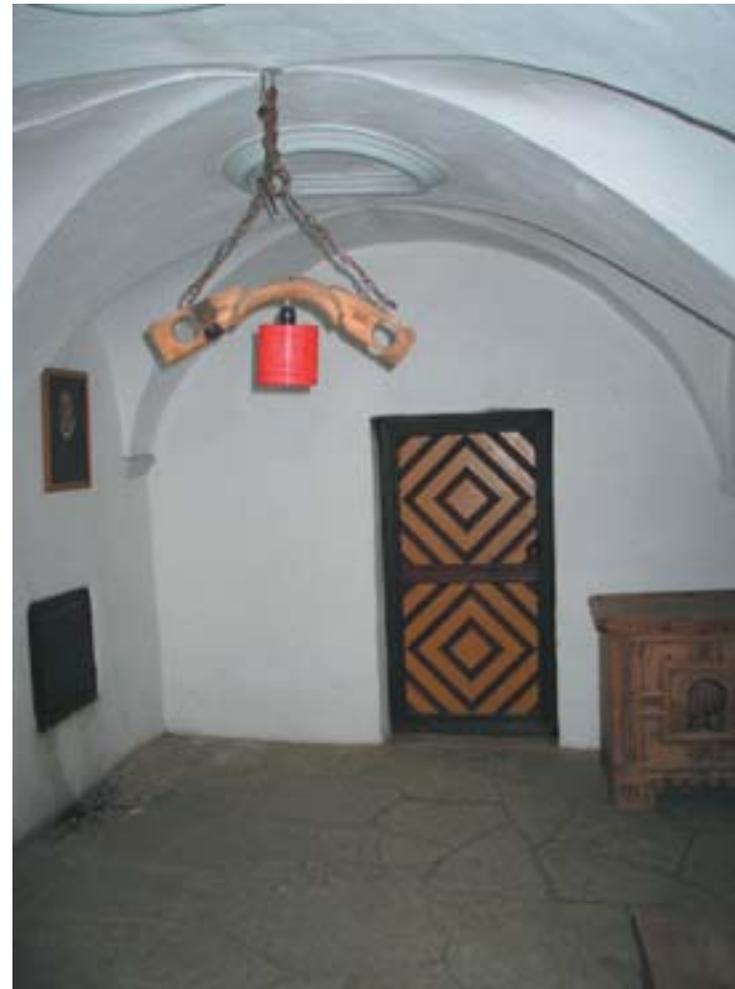
Korridor, Blick ins Rauminnere

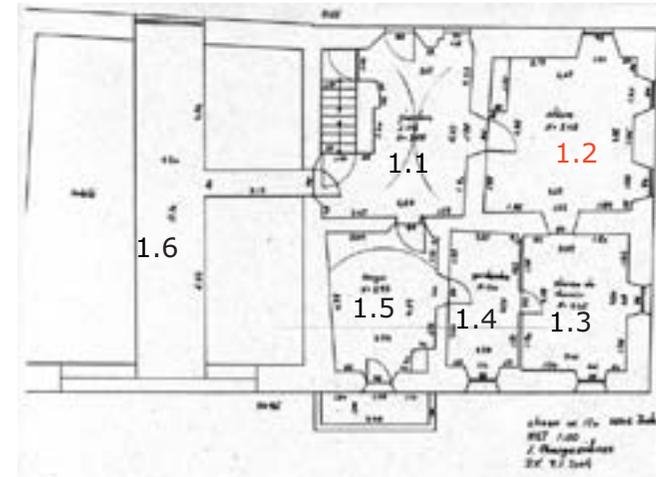
Die grosse Stube liegt über dem vorderen Teil des Sulérs, dort wo sich im bäuerlichen Engadinerhaus jeweils die Stüva sura befindet. Sie besitzt eine Felderdecke (6x6 Felder) mit Täfer in derselben Formensprache. Die Decke liegt aussergewöhnlich hoch. An den Enden des Achsenkreuzes befinden sich Vierpassmotive, in der Mitte der Stube ein Vierpass, der plastisch dekoriert ist. Das Relief ist farbig und mittels Polimentvergoldung gefasst und zeigt die Bärenatze, das Plantawappen, von Voluten flankiert und von einem, mit der Bärenatze geschmückten Helm bekrönt. Ebenfalls nördlich der Türe steht ein Buffet. Da es dieselbe Marmorierung besitzt, wie die Rahmen der Wand- und Deckenfelder, wird es wohl zumindest gleich alt wie diese Malerei sein. In den Feldern liegen kolorierte Druckgraphiken mit Darstellungen von Edelleuten, die bis in die Zeit der Malerei zurückreichen dürften.

Decke, Täfer und Marmorierung sind vielleicht schon im 18. Jh. entstanden. Das Buffet und die Bildchen weisen hingegen eher ins 19. Jh. Möglich ist eine Entstehungszeit um 1757 mit einer

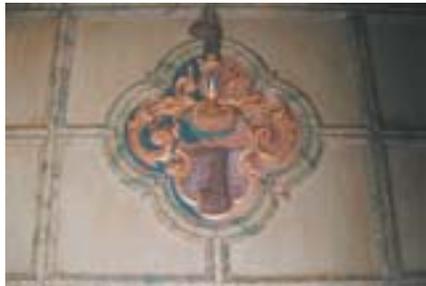
Decke mit Vierpassdekor

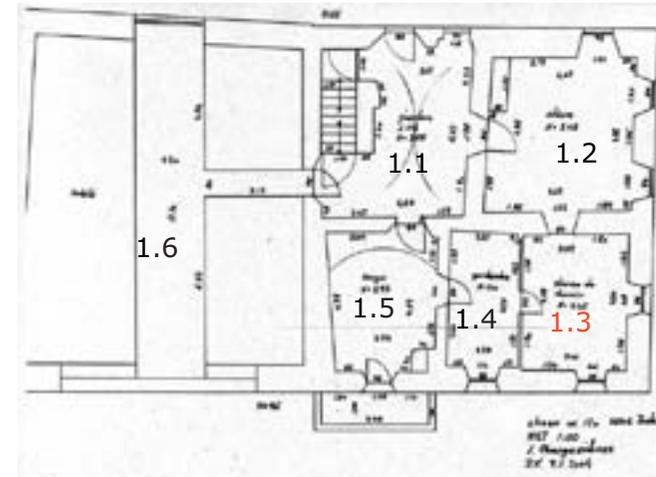
Der Raum über der Stube von 1846 ist mittels einer Bretterwand unterteilt. Decke und Täfer des vorderen, grösseren Raumes dürften von 1642 stammen. Charakteristisch für die Decke sind die Balken, deren Profile über die ganze Raumbreite langgezogene Kassetten bilden. Die Profile laufen vor dem Schildchen, das beidseitig am Balkenende den Übergang zum rechteckigen Querschnitt des Kantholzes vollzieht, kerbschnittartig zusammen. Das Wandtäfer stammt aus derselben Werkstatt. Es wird oben abgeschlossen durch ein Gesimse, über dem ein Fries die Balkenenden umläuft. Die Türen weisen verzierte barocke Bänder auf. Die Farbfassung stammt wohl aus der Entstehungszeit der Prunkstube (1.2). Eindrucksvolle Patina.

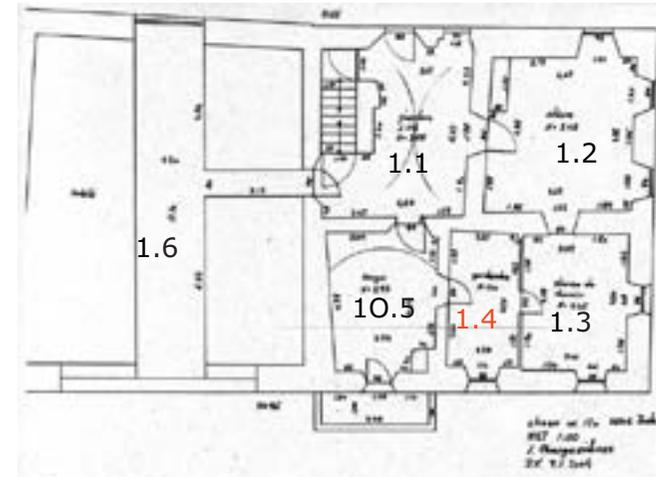
In der Nebenkammer sind dieselben Deckenbalken und Bohlen unbehandelt und tiefer gesetzt. Weil die Raumtiefe durch ein vorgeblendetes Täfer geringer ist als im Nachbarraum 1.3, sind zwei Balken abgesägt. Die anderen sind kürzer und deshalb vollständig erhalten. Möglicherweise reichten sie nur bis zu einer hier befindlichen Luke zum ehemals darüberliegenden Schlafgemach. Damit sind wir bei der Frage nach der Funktion des ehemals durchgehenden Raumes 1.3 + 1.4 angelangt. Wie die Luke im Fussboden vom kleineren Raum zeigt, diente zumindest dieser Raum nach 1850 als Schlafkammer. Zuvor wird er allerdings zur Stube (1.3) gehört haben, welche über einem Vorratsraum lag.

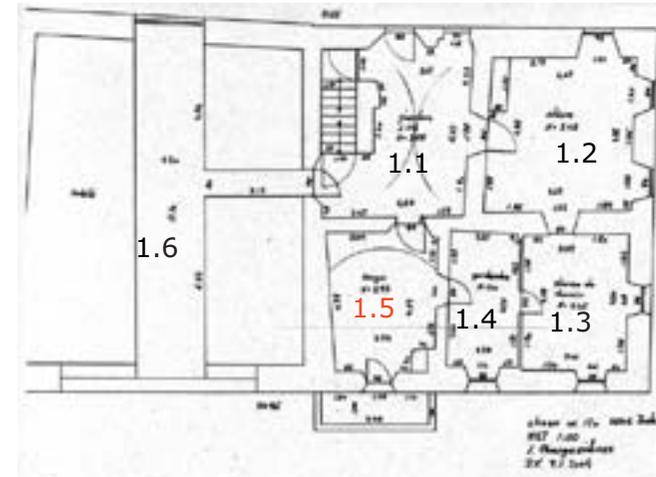
Der Raum besitzt ein beträchtlich höheres Tonnengewölbe als der darunter liegende im EG. Eine Türe führt in die benachbarte Schlafkammer, eine weitere auf den Balkon an der Südseite. In der Wand gegen die Scheune hin sitzt eine Nische, in die ein Wandschrank eingebaut wurde.

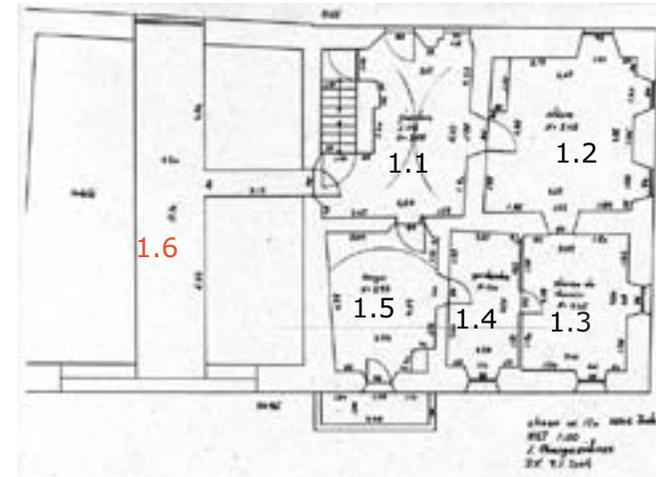
Ein wenig unter dem Niveau des 1. OG liegt in der Mittelachse der Scheune das Tenn, welches wie eine Brücke von der strassen-seitigen Einfahrt zur südlichen Scheunenwand führt. Eine schmalere „Brücke“, welche dieselben hohen Wände besitzt wie das Tenn, führt von demselben zum Korridor des 1. OG des Wohnhauses.
