Kantonale Denkmalpflege Graubünden

7546 Ardez

Plantahaus Nr. 120 mit Stallscheune

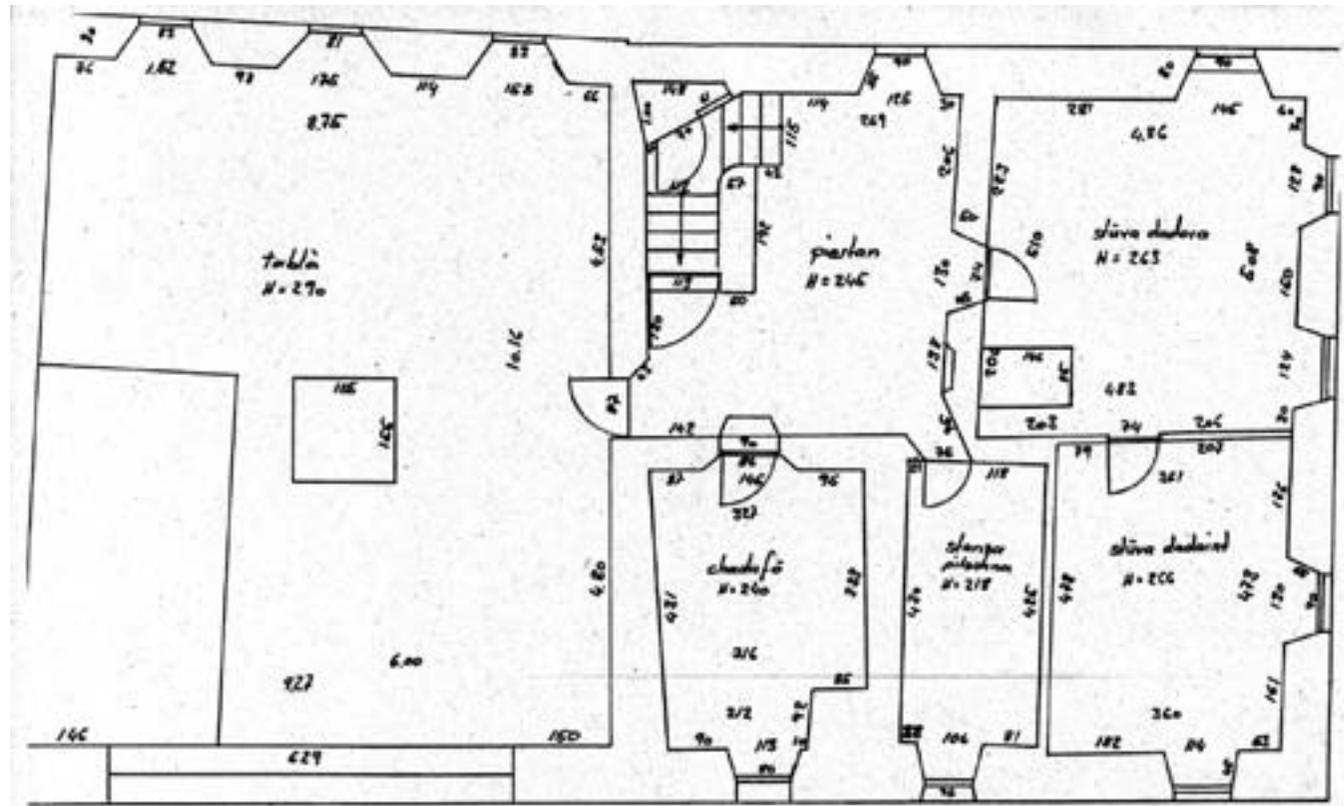
chasa nr. 120 2546 Bratis
 MST 1:50
 2. Obergeschoss
 DY. 12.1.2004

Das 2. Obergeschoss des Wohnhauses ist in derselben Art aufgeteilt wie das 1. OG. Im östlichen, an die Eingangsfassade anschließenden Teil fehlt allerdings eine massive Trennmauer zwischen den beiden Stuben. In drei Viertel des Scheunen-grundrisses liegt auf dieser Höhe ein Zwischenboden.

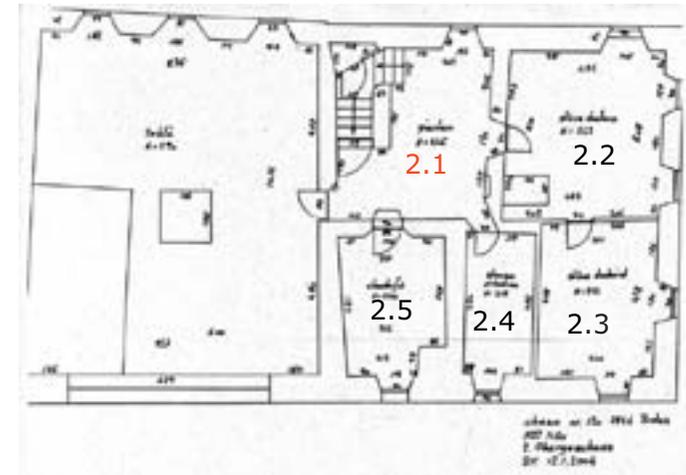
Der Erschliessungsraum des 2. Obergeschosses besitzt eine fast identische Decke wie der darunterliegende im 1. OG: aus profilierten Konsolen wachsende Kreuzgratgewölbe in drei Jochen. Die beiden runden Kartuschen sind hier allerdings durch zentrale Blüten geschmückt. Das Treppenhaus wird durch ein Geländer abgetrennt, das nochmals durchbrochene Balusterformen aufweist. Drei Türen öffnen sich zu den Räumen. Diejenige über dem Küchengewölbe erreicht man über zwei Stufen. Das Türblatt besitzt zwei über Eck gestellte, aus konzentrischen Quadraten gebildete Felder. Am Feuerloch für den Stubenofen vorbei führt der Weg zum direkten Eingang in die Nebenkammer.

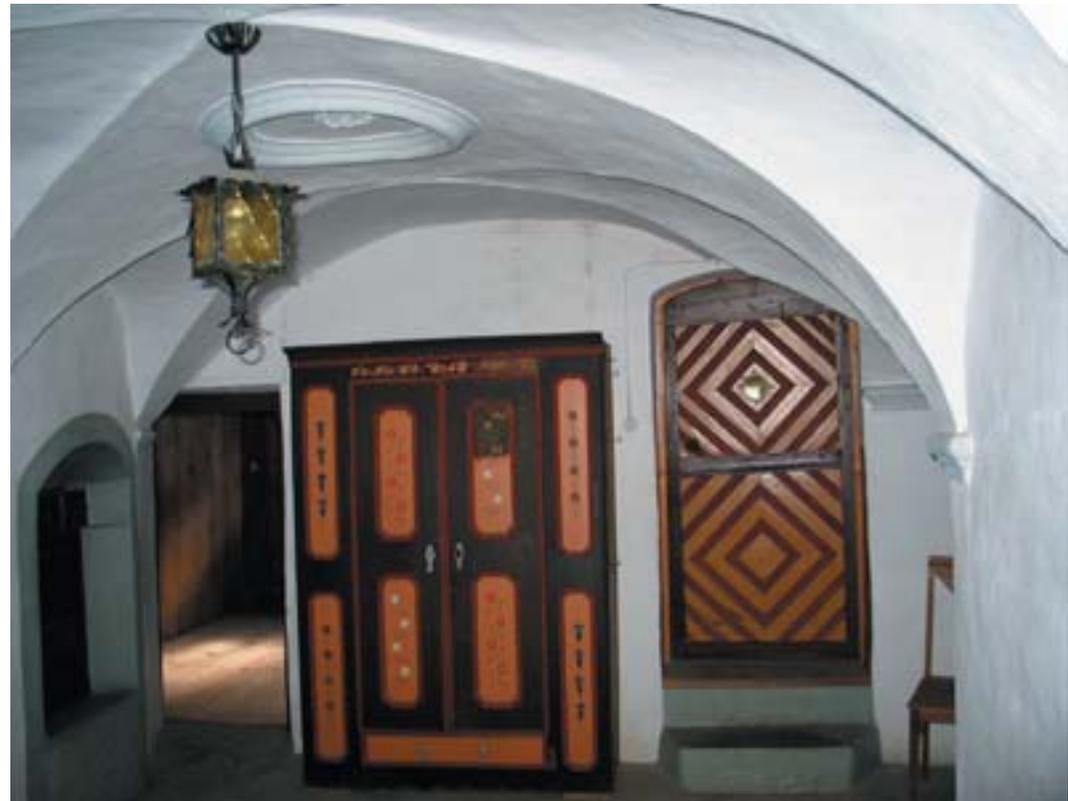
Korridor, links Ofenfeuerung neben Eingang zur Nebenkammer, rechts Türe zur Küche

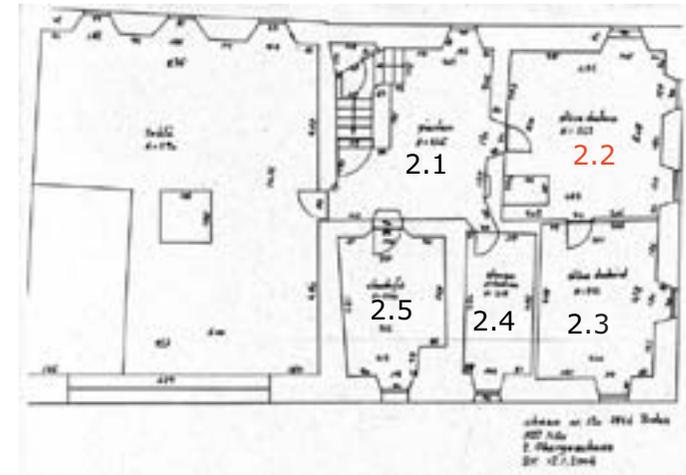
Die grosse und die kleine Stube liegen an der Front gegen den Platz hin und bilden ein Paar. Vom äusseren Eck der getäfelten und mit einer Bohlen-Balkendecke versehenen grossen Stube hat man den besten Blick auf Strasse und Platz. Die Fenster mit Sitznischen sind hier aussen an der Mauer angeschlagen und die trichterförmigen Laibungen öffnen sich nach innen. Das Bemerkenswerte ist die Einheit im Material: unbehandeltes, handgehobeltes Holz. Die Doppelstube ist ein Holzbau, aber nicht in Strick, wie wir sie vereinzelt im Oberengadin antreffen. Das Paar ist in Bohlenständerbauweise errichtet. Balken in den Ecken und oben sowie unten an der Wand bilden das Gitter eines Kubus in welches die Bodenbretter, die stehenden Bohlen der Wände und die Bohlen und Balken der Decke eingenuet sind. Ein neuerer Kachelofen sitzt an angestammter Stelle. Die Balkenprofile der

Decke weisen ins 17. Jahrhundert. Die aussen liegenden Fenster wiederum könnten auch erst im 18. Jh. (1757) entstanden sein. Den Profilen nach stammt diese Stube nicht aus derselben Werkstatt wie derjenige in 1.5 und 1.4.

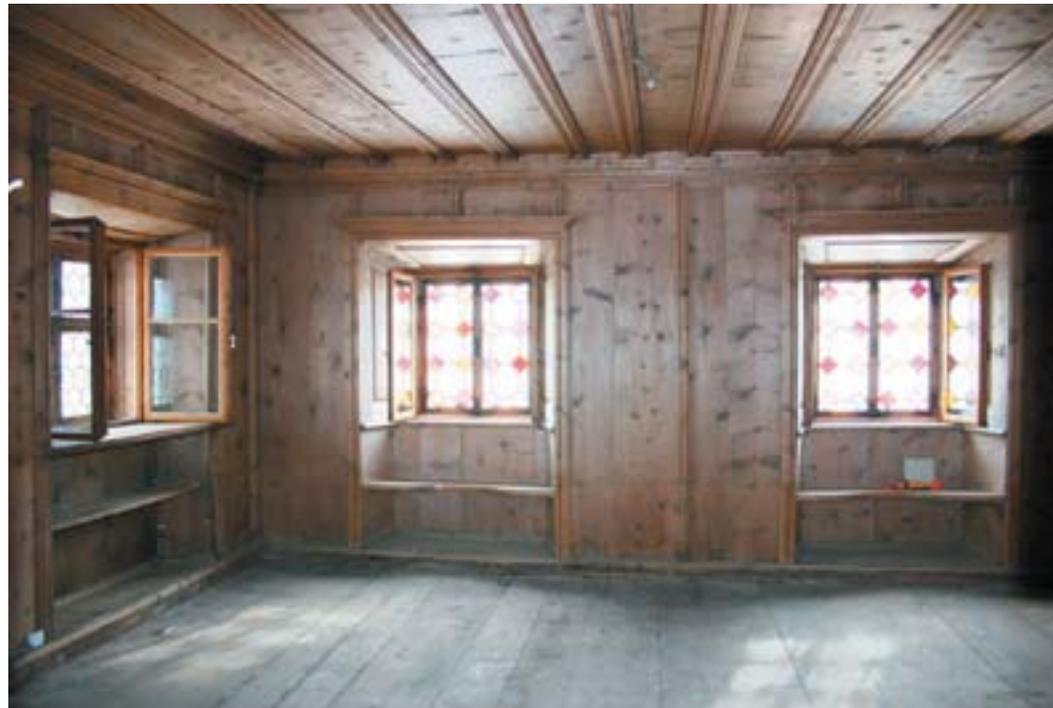
grosse Stube, Fenster mit Sitznischen und Butzenscheiben

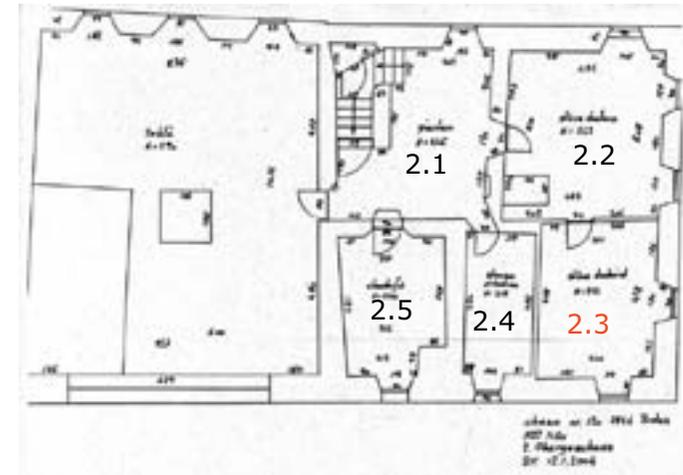
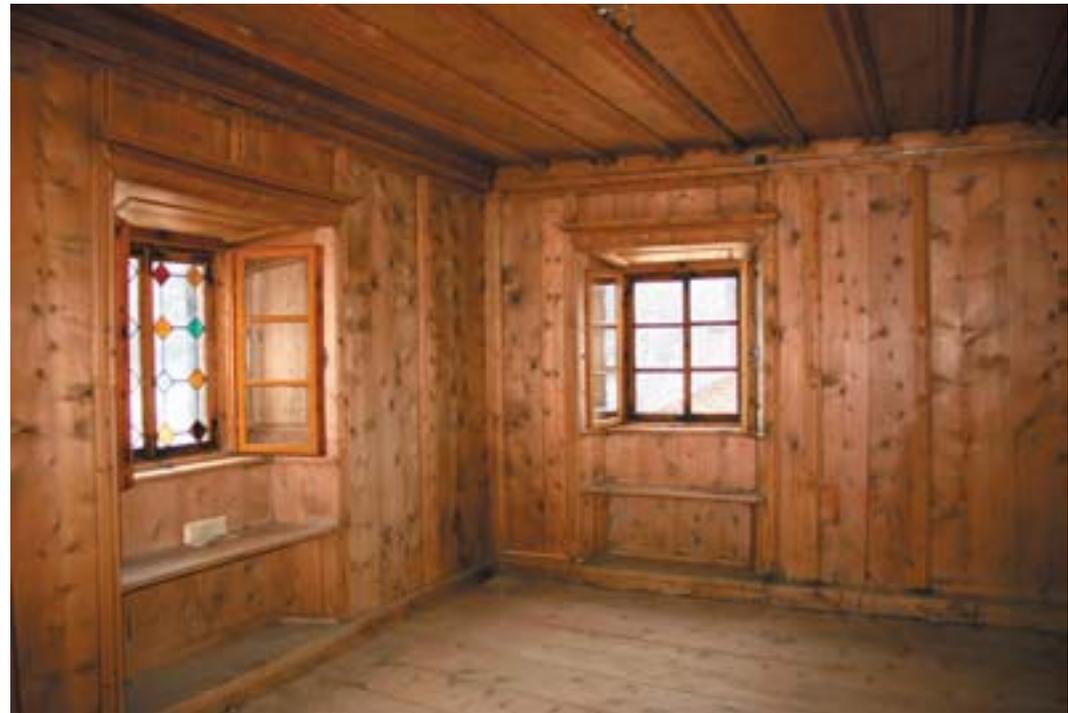
kleine Stube

Die zweite Stube besitzt die gleiche Formensprache wie die erste. Sie wird über die erste erschlossen, hat aber überraschenderweise keinen Durchgang zur Nebenkammer. Beschläge und Profile der Decke weisen ins 17. Jh. Die Felder des Täfers sind in beiden Stuben sehr breit. Über dem Türsturz, der von einem klassischen Gebälk gebildet wird, scheinen zwei Pilaster den Zinnenfries unter der Balkendecke zu stützen. Das ganze Haus ist reich an Beschlägen aus verschiedensten Stilepochen. Die Fenster sind hier noch mit „Butzenscheiben“ und mit farbigen Gläsern ausgestattet. Die Rahmen und Gläser stammen teils aus dem frühen 20., teils aus dem 19. Jahrhundert. Die ältesten dürften ins 18. Jh. zurückgehen.

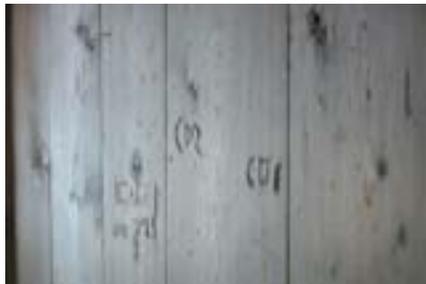
„bearbeitete“ Wand

Die Nebenkammer ist vom Korridor aus erschlossen. Sie ist äusserst einfach ausgestattet. Hier gibt es ins Holz geschnitzte Buchstaben und Ziffern , darunter „GAL Anno 1829“.

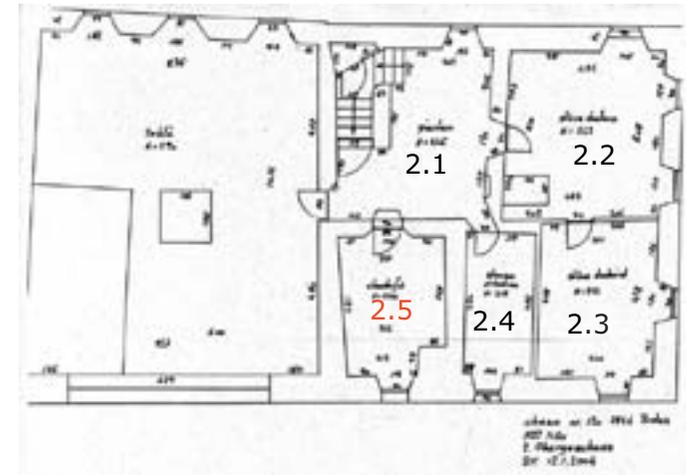
Zwei Treppenstufen führen im Korridor zum stichbogigen Eingang der Küche, dafür ist der Raum zumindest heute eingerichtet. Ein Herd aus einheimischer Produktion Marke Giston, ein Wandschrank mit giebelförmigem Abschluss bilden die prägenden Elemente des obersten Gewölbes des Küchentraktes. Das Kreuzgratgewölbe dieses Raumes thront auf drei übereinanderliegenden Tonnengewölben.

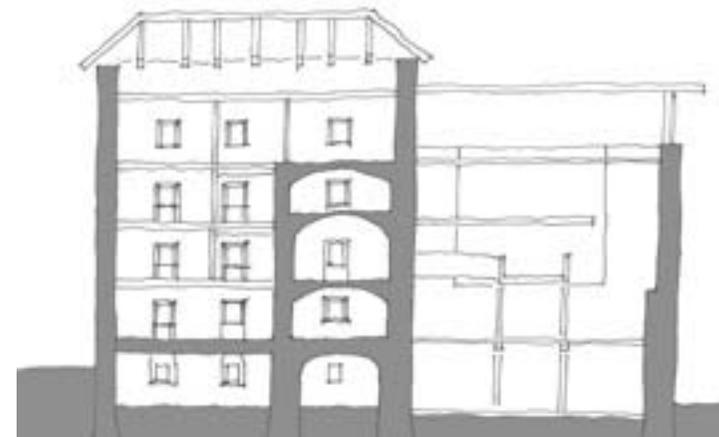
Schnittskizze

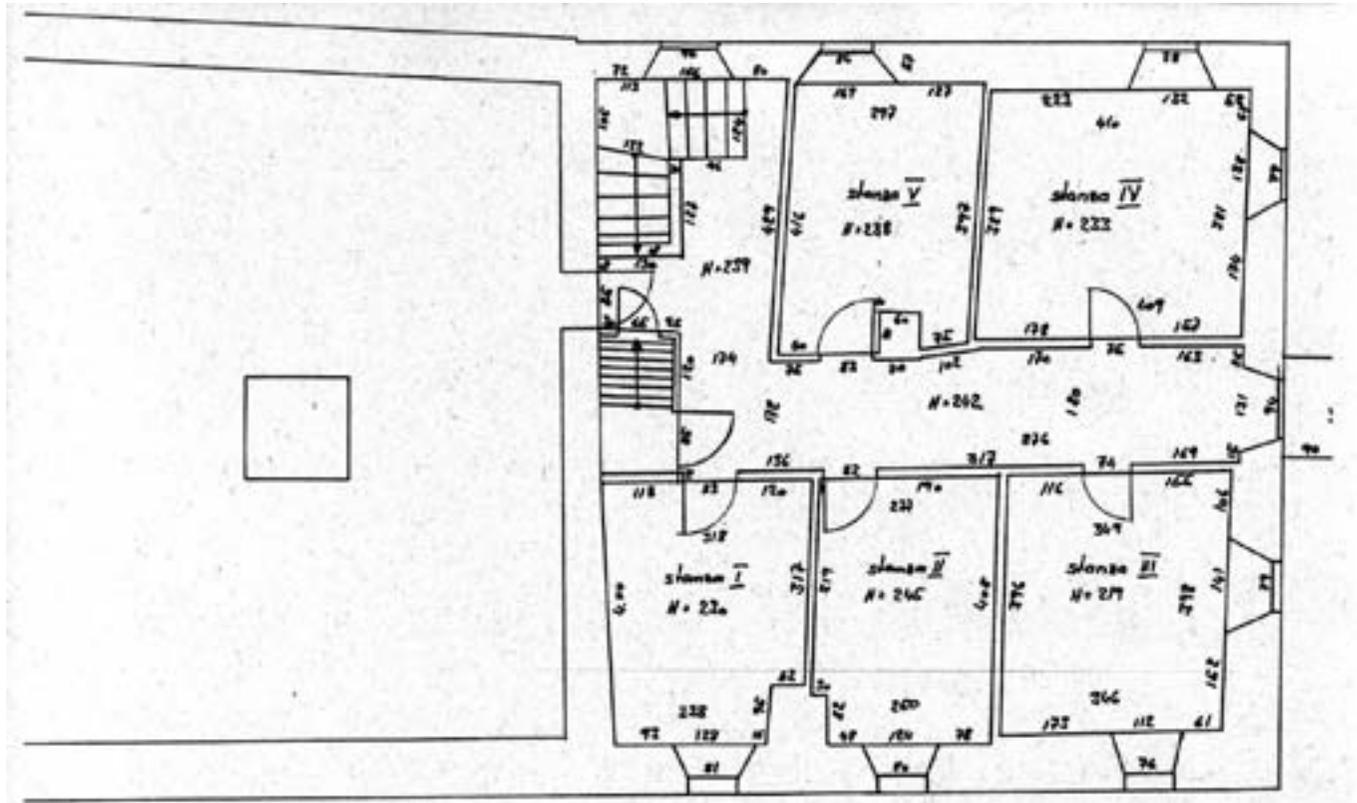
chman nr. 12a 754c Rindes
 MST 1:50
 3. Obergeschoss
 D.Y. 13.1.2004

Das dritte Obergeschoss wird über einen Mittelkorridor erschlossen, von dem aus an der Rückwand das Treppenhaus abzweigt. Die beiden vorderen Kammern sind einfache Bohlenständerbauten, die daran anschliessenden drei Räume bilden hingegen mit dem Korridor eine Einheit. Sie besitzen flache Stuckdecken und sind durchwegs verputzt und weiss gekalkt. Der Kontrast zum warmen Holz des 2. OG könnte nicht grösser sein. In der Öffnung zum Dachboden der Scheune steht ein sehr archaisch anmutendes Türblatt. Alter und Qualität sprechen für Wiederverwendung einer Stuben- oder Haustüre. Das eingeschnitzte Datum 1757 wird kaum das Entstehungsjahr angeben. Es könnte sich auf den Zeitpunkt der Versetzung beziehen. Für die verputzten Zimmer ist 1757 sehr früh. Die Zimmer, welche so mural wirken, besitzen im übrigen sehr dünne verputzte Riegelwände. Aus Bruchstein-

mauerwerk bestehen hier lediglich die Umfassungsmauern, die Wand zur Scheune, das Treppenhaus und die Kamine.

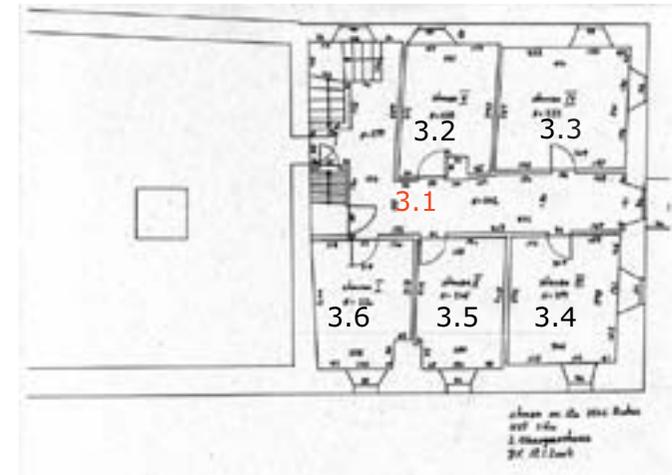
Der Korridor erscheint vollständig weiss; die Wände, der Boden und die Decke bilden ein beinahe unversehrte Einheit. Der Gang führt- zwischen den Kammern durch- zur Türe für den kleinen Balkon an der Eingangsfassade. Über ein Fenster in der Türe und ein Oblicht wird er beleuchtet.

Der Korridor besitzt Mörtelboden, der mit Tonplatten und Tonziegeln repariert wurde. Die Deckenstukkaturen besitzen die Form eines Kreises oder eines verkröpften Vierpasses. Das Zentrum der Figur wird jeweils durch eine Blüte markiert. Die Decke wird von einem feinen umlaufenden Gesimse begleitet.

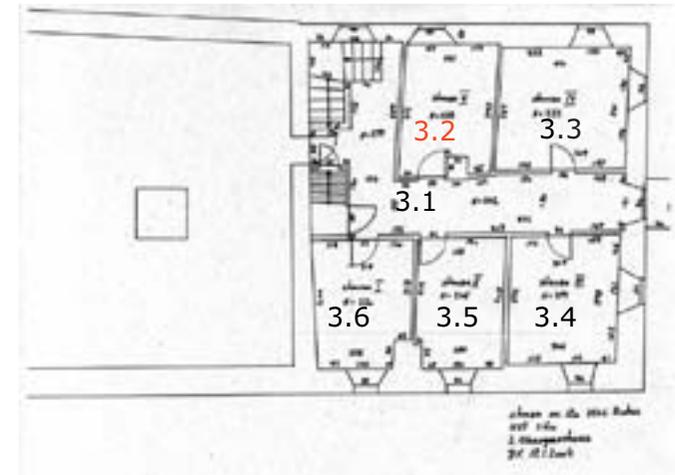
Die Räume 3.2, 3.5 und 3.6 besitzen durchwegs die gleiche Inneneinrichtung wie der Korridor. Der Raum besitzt einen verkropften Vierpass im Zentrum und Dreiviertelkreisen in den Ecken der Decke und eventuell nachträglich eingesetzte Latten, die auf eine Nutzung als Vorratsraum hinweisen.

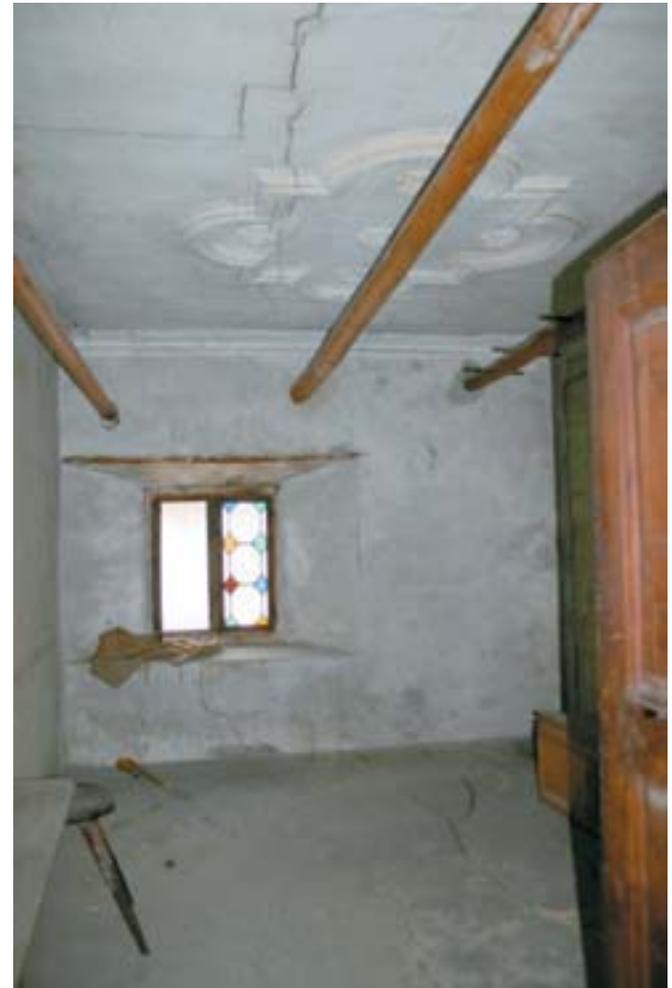
Kammer, Decke mit Rundbalken

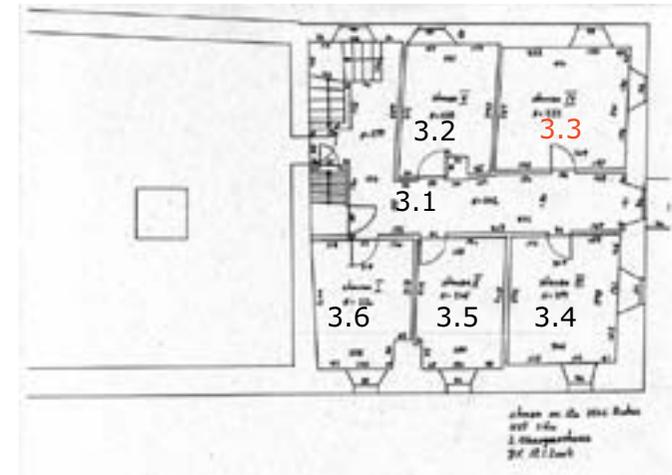
Die Kammer ist in Bohlenständerbauweise errichtet mit einfachen Bohhlendecken. Die Eckpfosten der Rahmenkonstruktion besitzen eine Dekoration mit Schildchen, welche derjenigen der Deckenbalken der Stube im 1. OG nahe steht. Die Türen der beiden Räume 3.5 und 3.4 besitzen andere Türblätter als die stuckierten Räume dahinter. Dies weist darauf hin, dass sie nicht gleichzeitig errichtet wurden. Die Konstruktion der beiden Raumtypen scheint jedoch ähnlich zu sein, zumindest was das Prinzip des Rahmens betrifft. Der Träger des Verputzes konnte noch nicht eruiert werden.

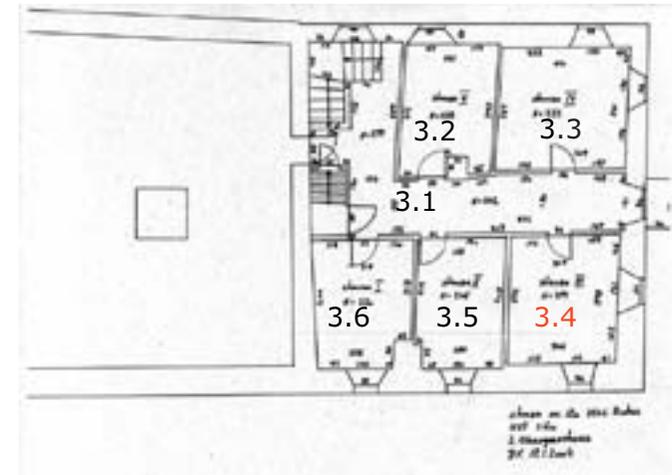
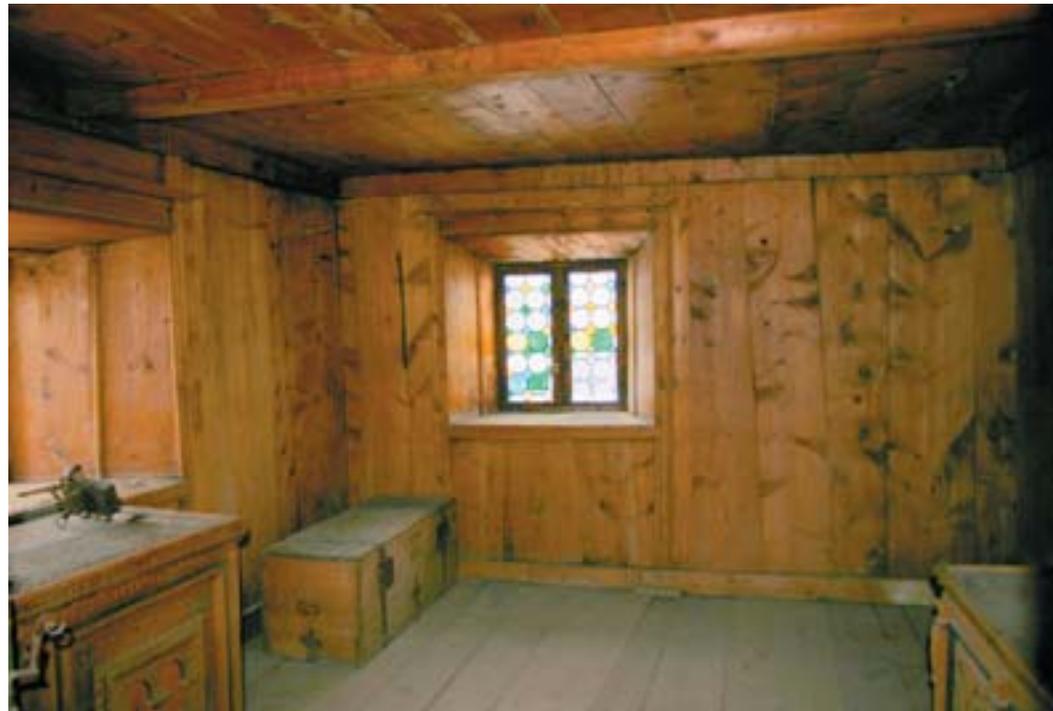
Kammer, Fenster und Truhen

Diese Kammer ist gleich gestaltet wie die Nachbarin 3.3. Statt Lederwaren, Kuhglocken und andere Gegenstände findet man hier Truhen. Es scheint, als ob dieser Raum der Lagerung der Dinge des Haushalts, der andere denjenigen der Landwirtschaft gedient hätte.

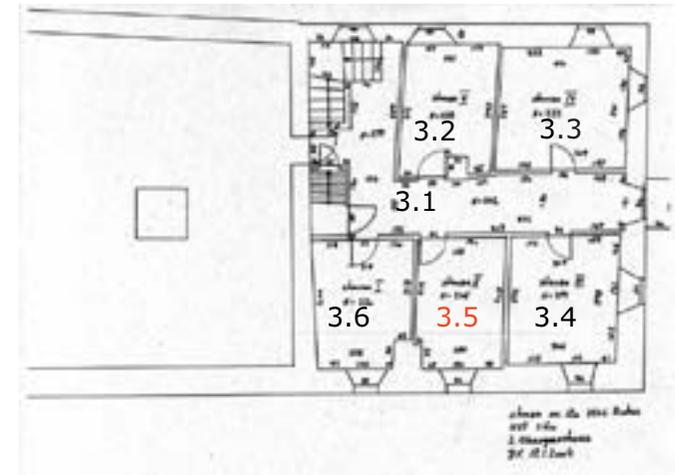
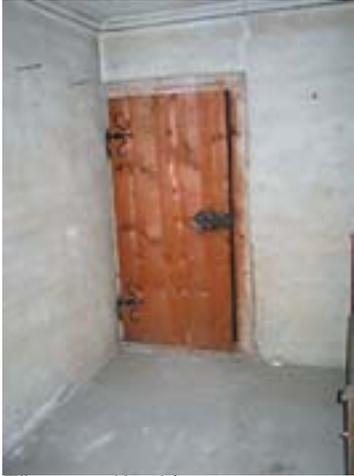
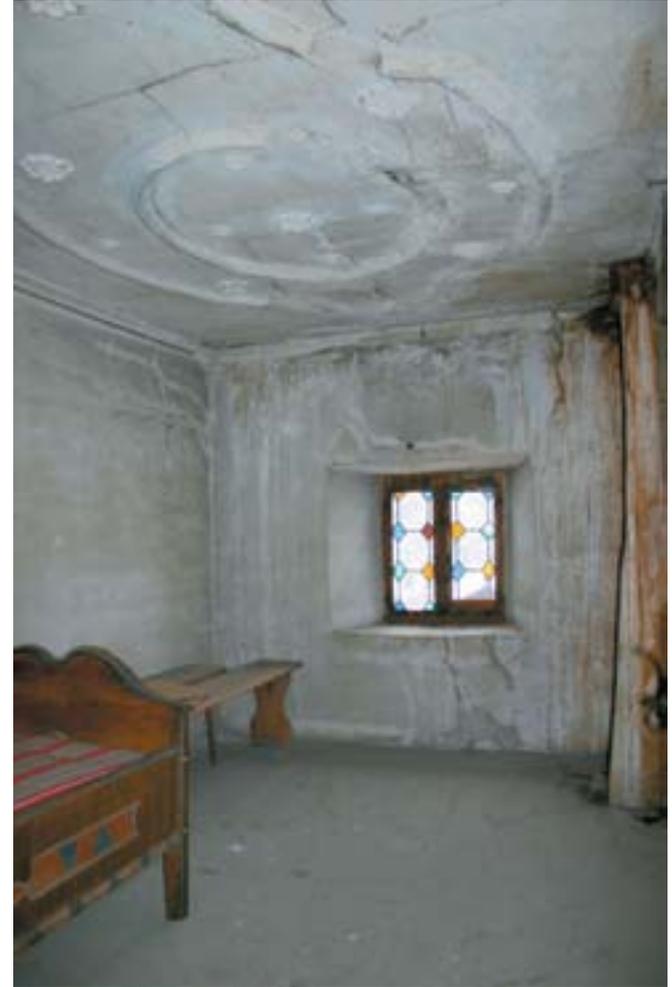
Kammer, Türe zum Korridor

Dieser Raum gehört zu den Stuckzimmern. Die Türe öffnet sich hier ganz am Rande der Schmalseite. Es scheint als ob sie dort aus ästhetischen Gründen liegt. Alle Türen des Mittelkorridors liegen so einander gegenüber.

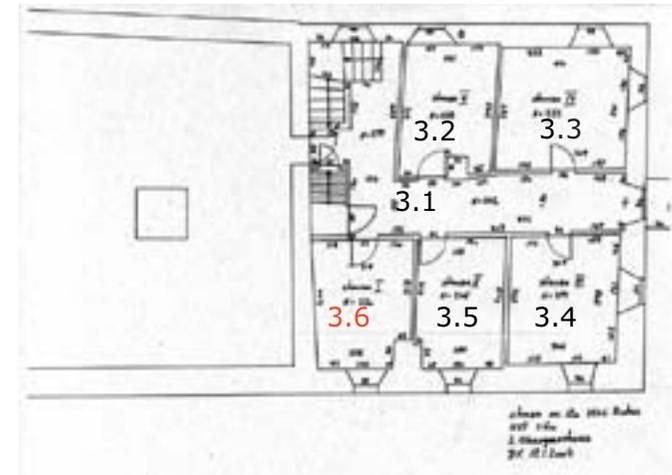
Die Stukkatur dieser Kammer beschreibt ein geschweiftes Oval in dem ein Kreis einbeschrieben ist. Die Innenflächen werden nach geometrischen Grundsätzen mit verschiedenen grossen Blüten verziert. Die Stege scheinen an Ort ihre Form erhalten zu haben, die Blüten wurden gegossen.

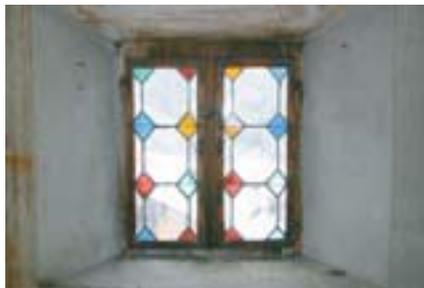
Fenster

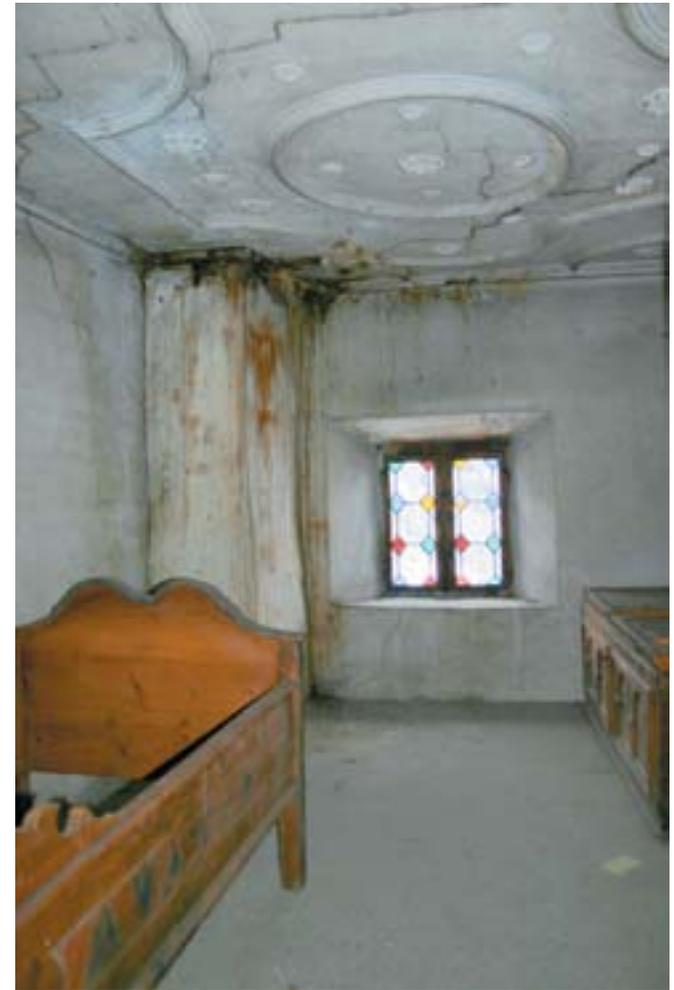
Kammer, mit Truhe und Bett

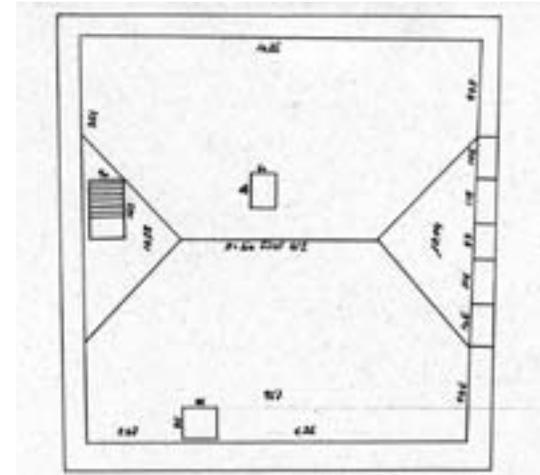
Das Dachgeschoss ist einräumig. Die Schalung des Krüppelwalm-daches liegt auf einem liegenden Dachstuhl mit fünf Bindern. Es wurde in der 2. Hälfte des 20. Jh. verstärkt. Die Giebfassaden prägen verkröpfte Vierpassöffnungen –eigentlich sind es Vierpässe kombiniert mit Quadraten, wobei die Achsen der beiden Formen voneinander um 45° abweichen. Die Lage der Achsen wechselt. Die Umrisse sind mit denjenigen der Stukkmotive im 3. OG verwandt, die Baluster des Geländers um die Treppenöffnung mit den Törchen zum 1. und 2. OG im Treppenhaus. Die Öffnungen sind mit „mass-geschneider-ten“ Läden verschliessbar.

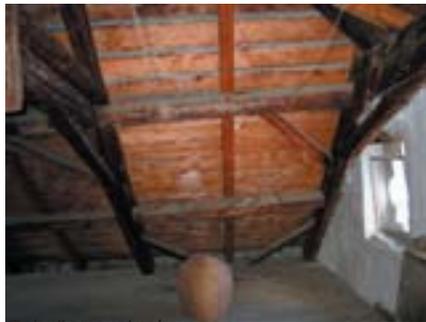
Schragverstreibungen

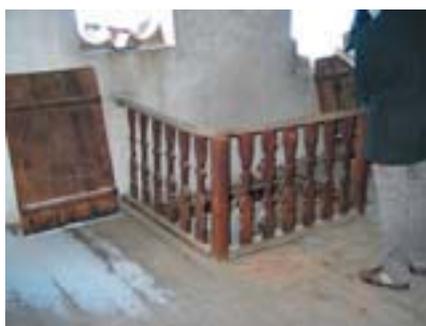
Treppenaufgang

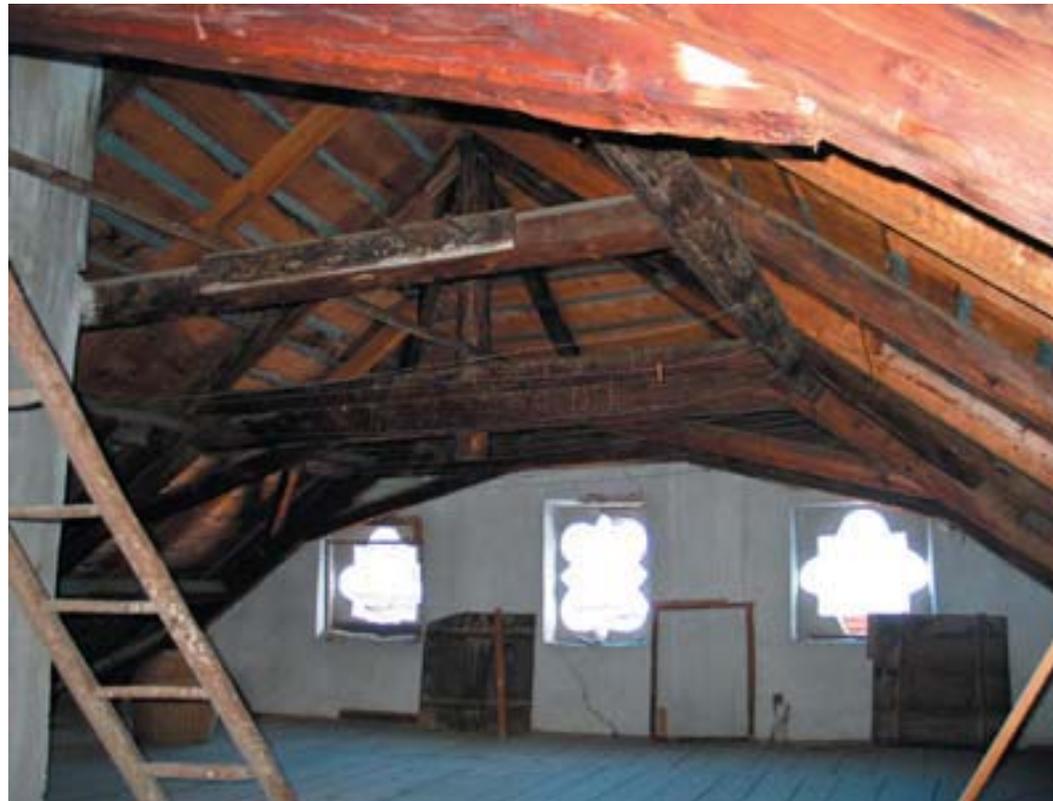
Dachgeschoss
