07 – Glenner und Valserrhein

Morphologische Beurteilung

Sanierung Geschiebehaushalt 07 - Glenner und Valserrhein

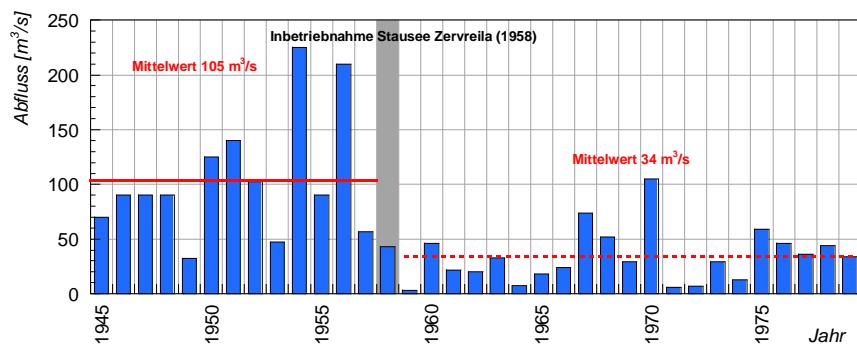
Abbildung 1: Jahresmaxima Messstation Vals-Platz, 1945-1979.

Im Valserrhein sind die mittleren Jahresmaxima um 67% zurückgegangen (Abbildung 2). In den ersten 20 Jahren nach Inbetriebnahme des Stausees mit gleichzeitiger Abflussmessung in Vals lag der grösste Abfluss bei 100 m³/s. Vor dem Bau der Staumauer wurden solche Abflüsse regelmässig beobachtet. Kurz vor der Inbetriebnahme gab es noch zwei Ereignisse mit Abflussspitzen über 200 m³/s. Nach 1979 wurden noch zwei grössere Hochwassereignisse mit Abflüssen zwischen 70 und 100 m³/s aufgezeichnet.

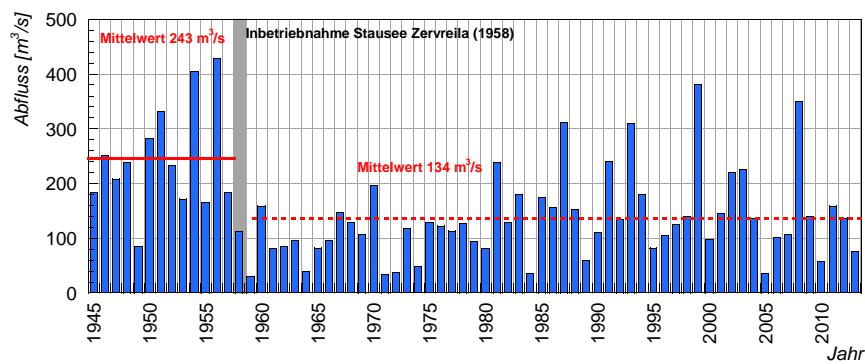
Abbildung 2: Jahresmaxima Messstationen Glenner-Castrisch und Glenner-Peiden Bad auf Station Castrisch umgerechnet, 1945 bis 2013.

Auf den Glennerabfluss wirkt sich der Einfluss des Speichers Zervreila weniger aus als im Valserrhein. Im Glenner sind die mittleren Jahresmaxima durch den Bau des Stausees um ca. 45% zurückgegangen (Abbildung 2).

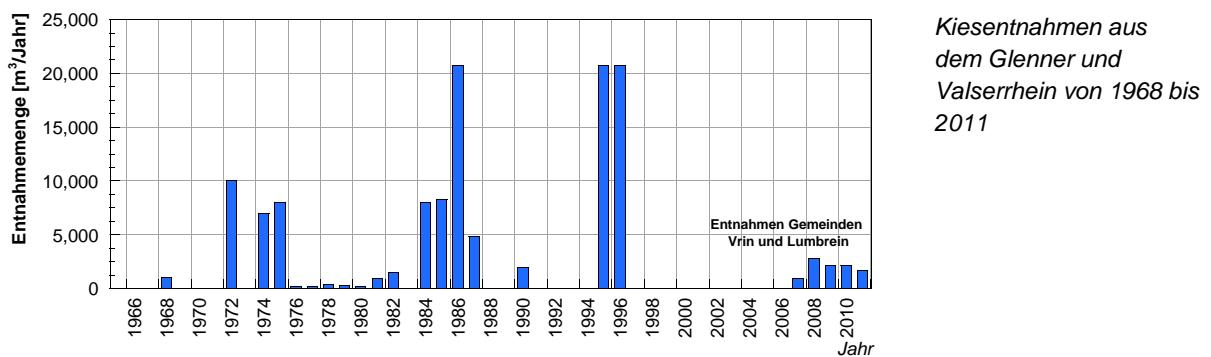
Abbildung 3: Kiesentnahmen Glenner von 1968 bis 2011.

Aus dem Glenner wird in den Gemeinden Vrin und Lumbrein regelmässig Kies entnommen. Die Entnahmemenge lag im Zeitraum von 2007 bis 2011 bei durchschnittlich 2'000 m³/Jahr und werden vor allem wegen des vergleichsweise grossen Geschiebeaufkommens im Glennereinzugsgebiet als nicht relevant für das Zielgewässer eingestuft. Aus dem Valsserrhein sind keine regelmässigen Kiesentnahmen registriert.
