08 – Rein da Sumvitg

Morphologische Beurteilung

Sanierung Geschiebehaushalt

08 - Rein da Sumvitg

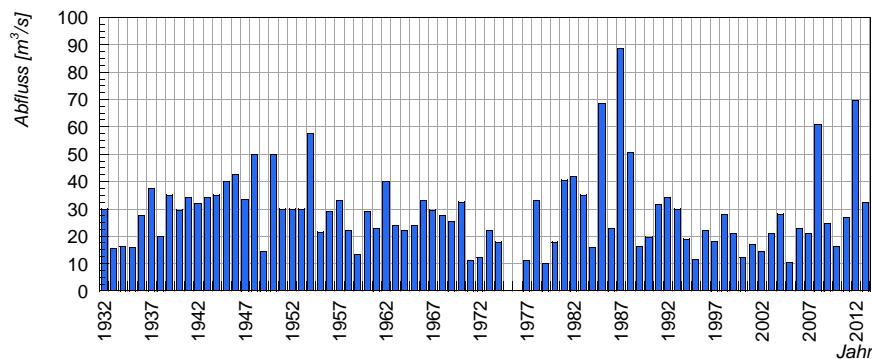
Abbildung 1: Jahresmaxima Messstation Rein da Sumvitg Alp Sutglatscher (1931-1974) und Encardens (1977-2013)

Obwohl beide Messstationen das natürliche Abflussregime des Somvixerheins wiedergeben und die beiden Standorte nur wenig auseinanderliegen, sind die Jahresmaxima der beiden Perioden unterschiedlich. Vermutlich sind die Unterschiede auf die natürliche Variation des Abflussregimes zurückzuführen; Unterschiede in der Qualität der Messungen können aber nicht ausgeschlossen werden.

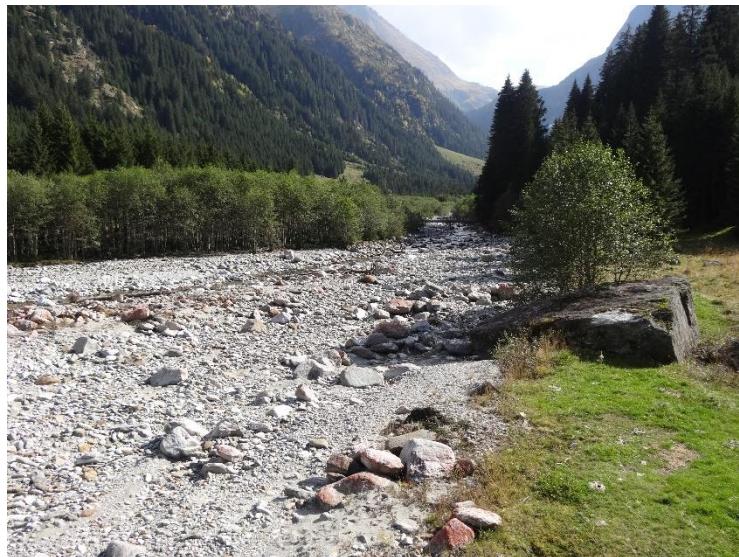
Foto 4

*Rein da Sumvitg -
2014.10.04 - 049.JPG*

*Verzweigter Abschnitt im
Gebiet „Tegia Nova“;
Randbereiche sind zum
Teil stark eingewachsen.
Auf den Mittelbänken
hat es aber kaum
Vegetation, was auf
regelmässige Umlage-
rungen hinweist.*

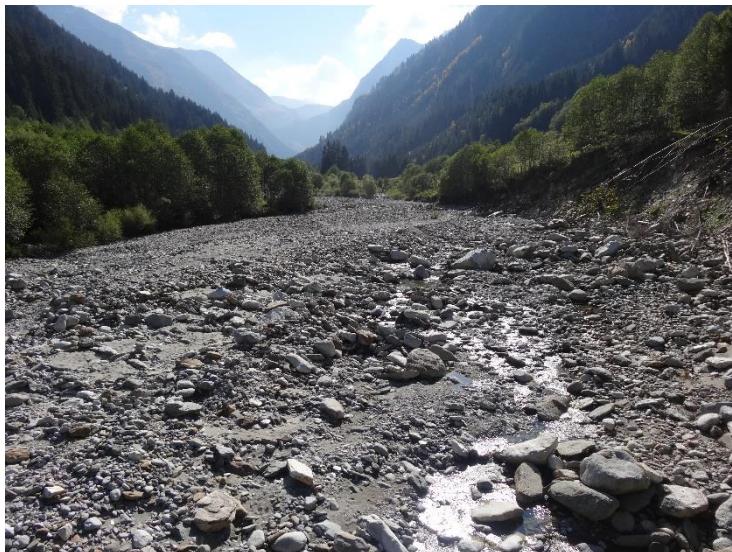
Foto 10

*Rein da Sumvitg -
2014.10.04 - 003.JPG*

*Verzweigter Abschnitt
ca. 700 m unterhalb des
Ausgleichsbecken
Runcahez; die Mittel-
bank (links im Bild) ist
eingewachsen. In
diesem Abschnitt sind
auch grössere Sandab-
lagerungen vorhanden.*
