17 – Schergenbach

Morphologische Beurteilung

Sanierung Geschiebehaushalt

Hunziker, Zarn & Partner AG, A-708, 10.12.2014, dp

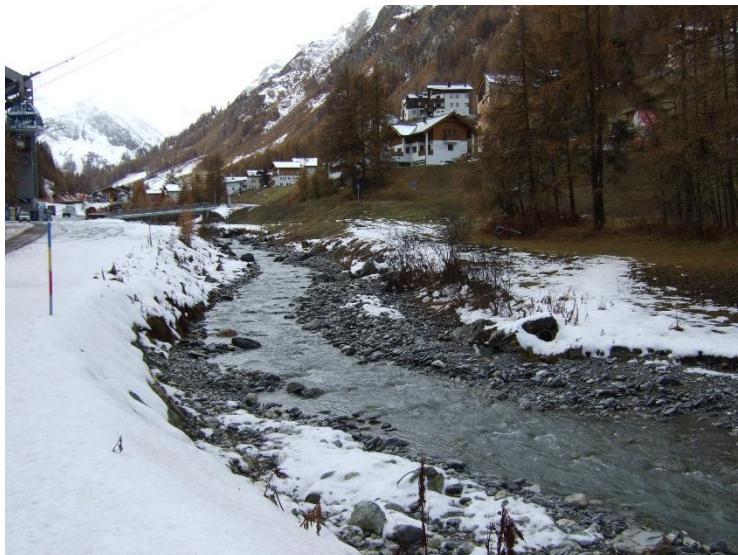
Foto 4

Abschnitt unterhalb Samnaun-Ravaisch;
Kiesbänke werden
regelmässig umgelagert
und beinhalten alle
Kornfraktionen.

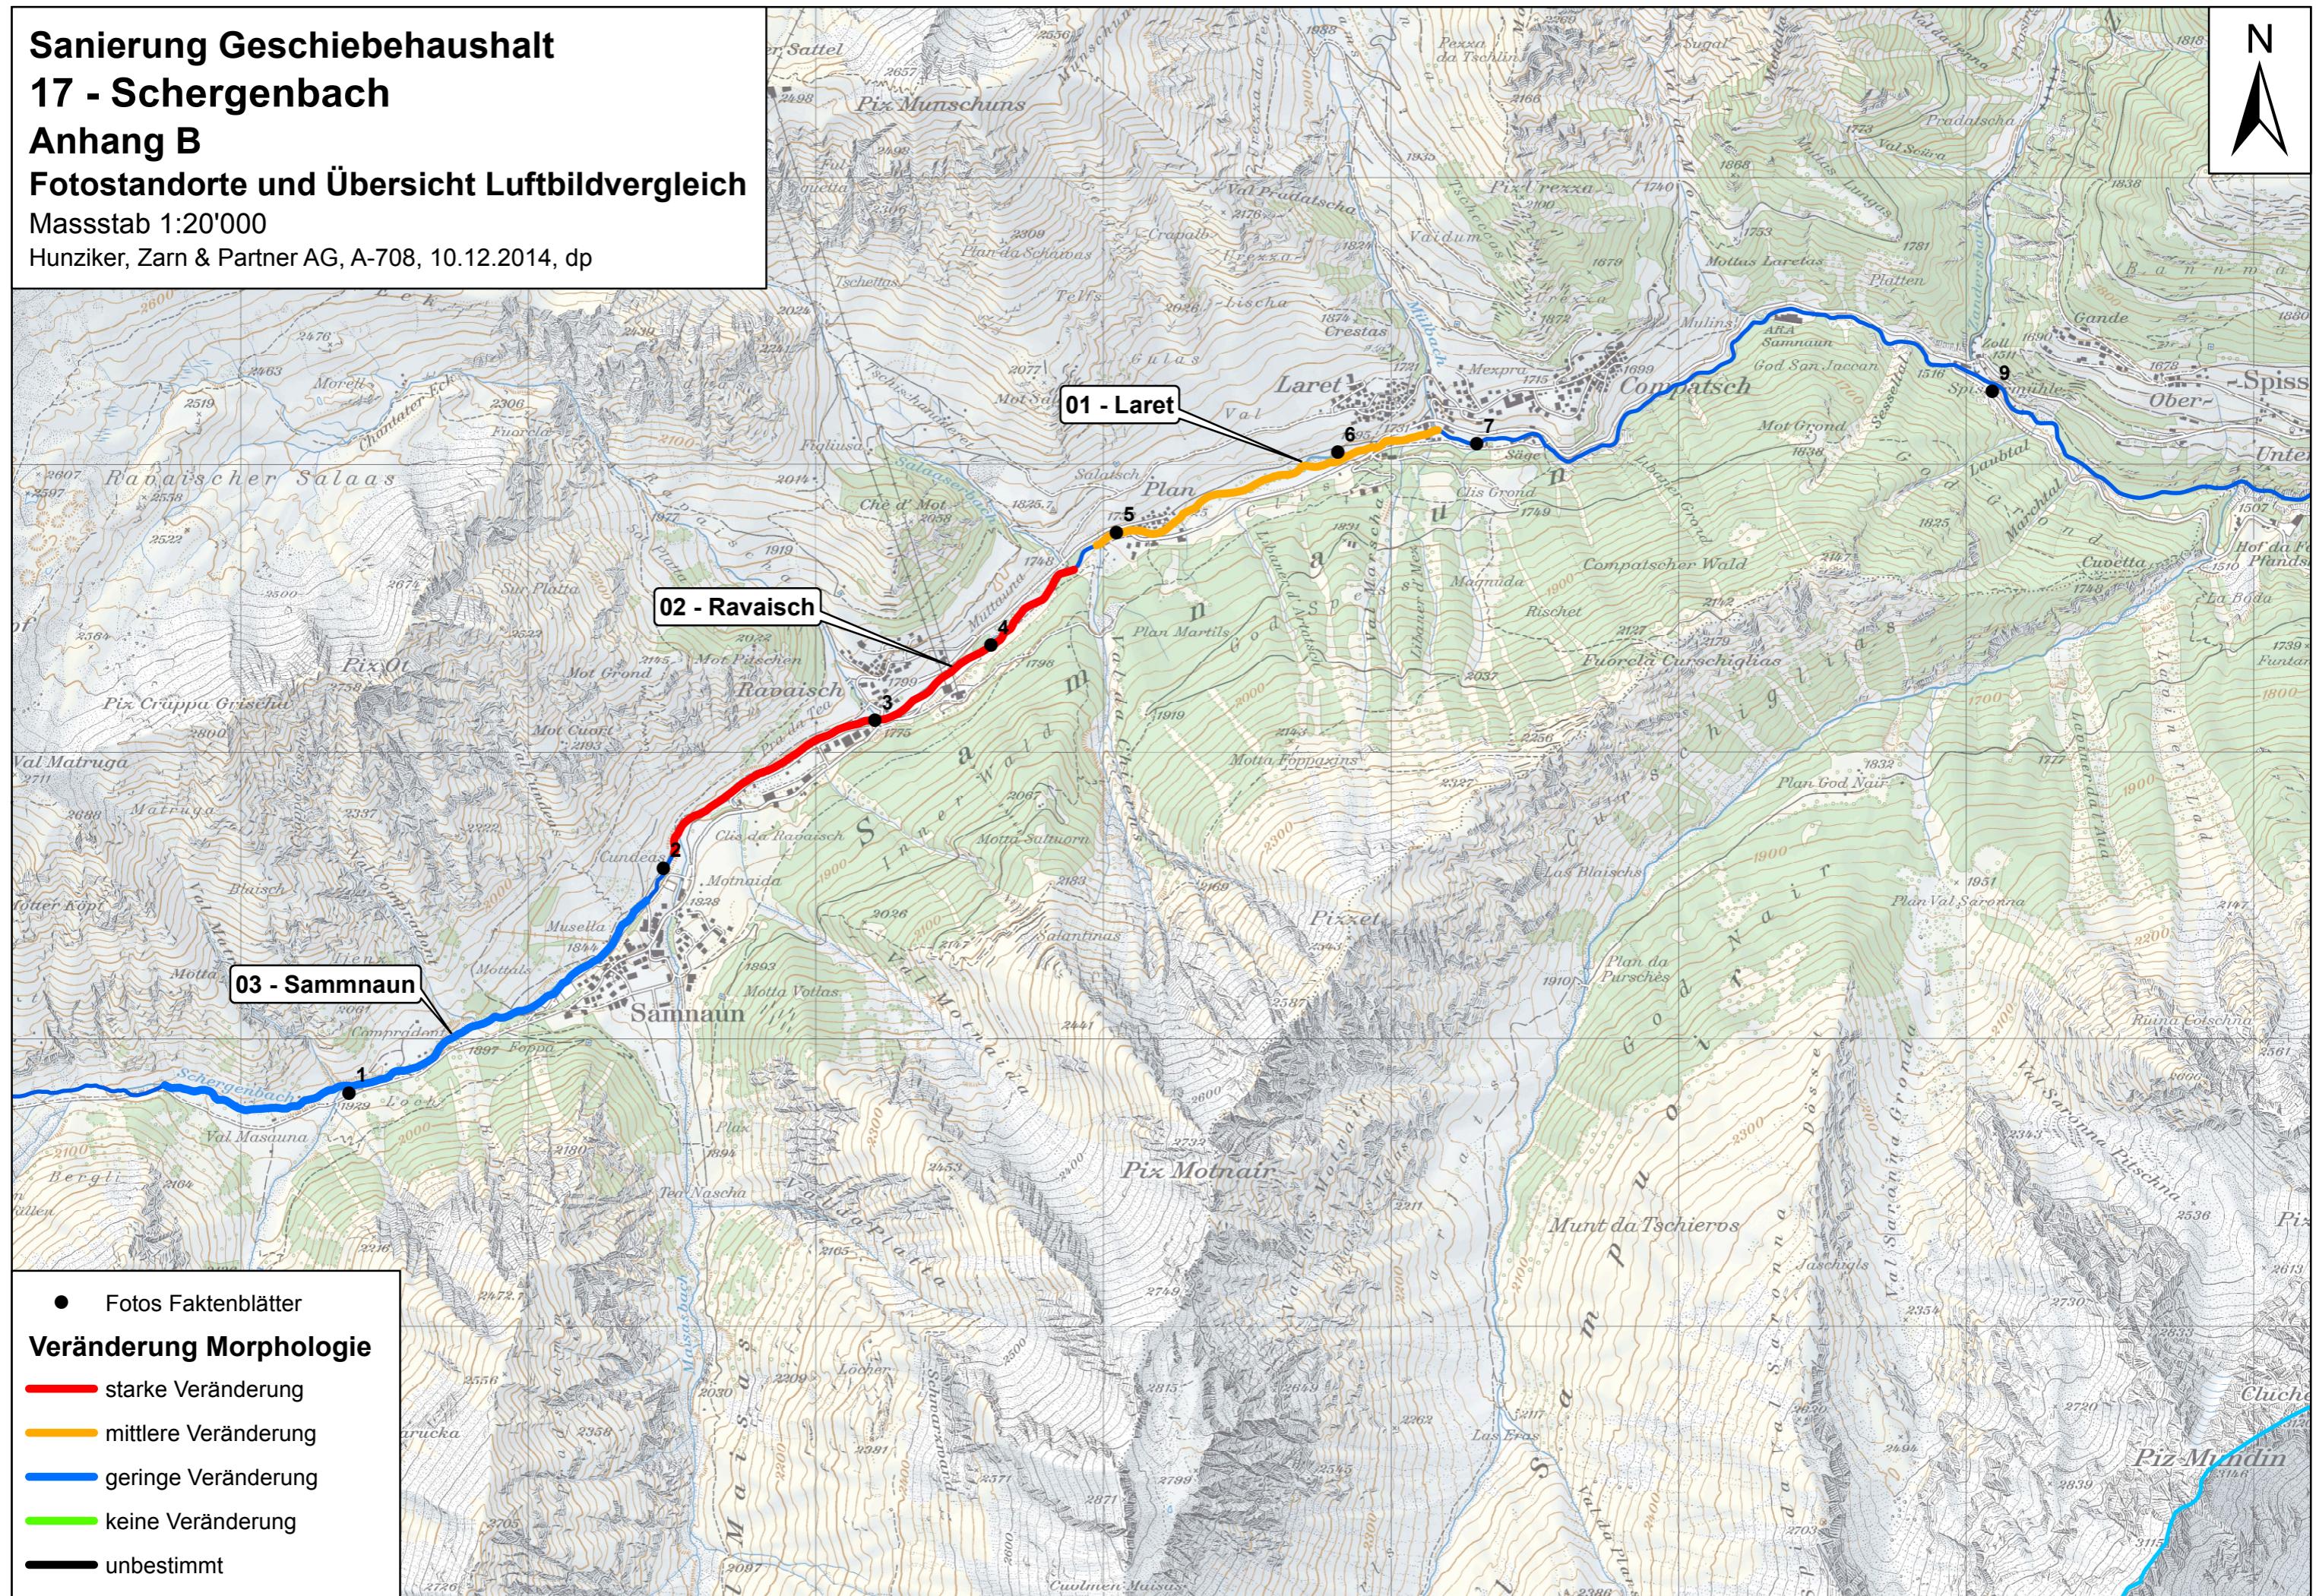
**Morphologische Beurteilung
Schergenbach
Abschnitt 01
Laret
Massstab 1:6'000**

Bei Laret ist der Schergenbach nur lokal im Bereich der Brücken verbaut. Die Zunahme der Vegetation in den Luftbildern von 1959 und 1985 lässt vermuten, dass sich der Schergenbach tendenziell eintiefte bevor Kiesentnahmen aus dem Schergenbach bei Ravaisch (ab 1986) ausgewiesen werden. Eine mögliche Erklärung ist, dass der Schergenbach in diesem Abschnitt steiler ist als in der Flachstrecke bei Ravaisch. Als Kompensationsmassnahme für eine Schneedeponie wurde 2007 der Auenbereich oberhalb von Laret auf der linken Flussseite um 1.5 bis 2.5 m auf das Niveau der Flussohle abgesenkt. Dadurch soll in diesem Bereich wieder eine auentypische Vegetation aufkommen.
