## 22 - Moesa

### Morphologische Beurteilung

# Sanierung Geschiebehaushalt

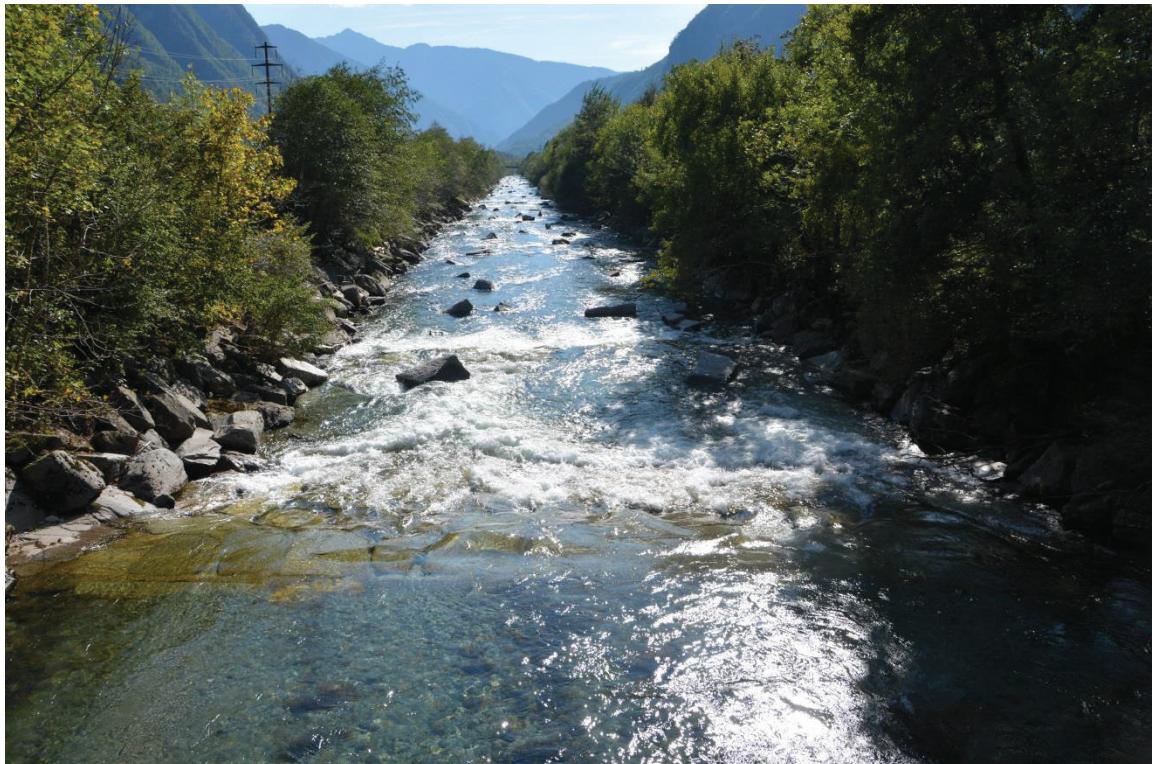
Kanalisiertes Gerinne im Bereich Lostallo mit Querbauwerken und Blocksteinen 25.09.2014, dp

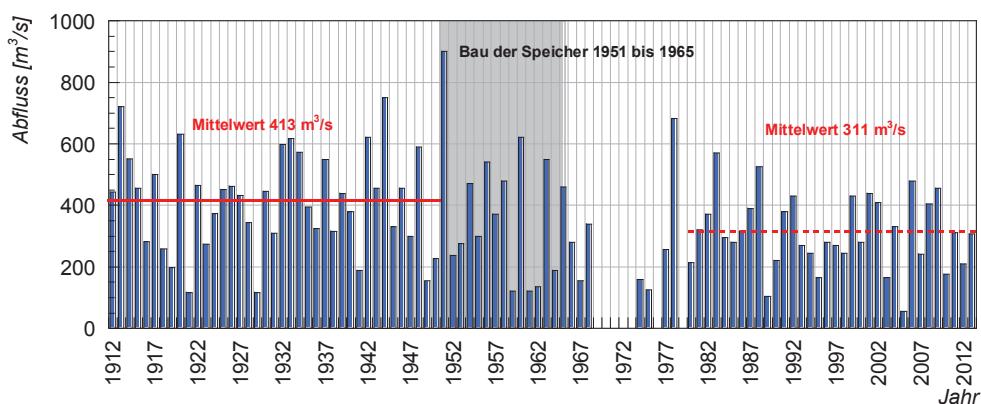
Abbildung 1: Jahresmaxima Messstation Lumino, Sassello, 1912 bis 2013

Die Jahresmaxima der Messstation Lumino Sassello sind in Abbildung 1 dargestellt. Die Messstation befindet sich oberhalb Bellinzona, kurz vor der Einmündung der Moesa in den Ticino. Zwischen 1951 und 1960 wurden im Einzugsgebiet der Moesa die Stauseen Isola, Darbola, Roggiasca und Buseno gebaut. In der Messperiode vor dem Bau der Speicher lagen die Jahresmaxima im Mittel bei  $413 \text{ m}^3/\text{s}$  und nach dem Bau bei  $311 \text{ m}^3/\text{s}$ . Diese Reduktion der mittleren Jahresmaxima kann mit den Speicherseen und, vor allem bei den seltenen Ereignissen, mit der Variabilität des Abflussregimes bzw. der Zufälligkeit der grossen Hochwasser zusammenhängen. Da die Speicherseen relativ kleine Volumen haben, darf der Einfluss bei grossen Hochwasserereignissen nicht überschätzt werden.

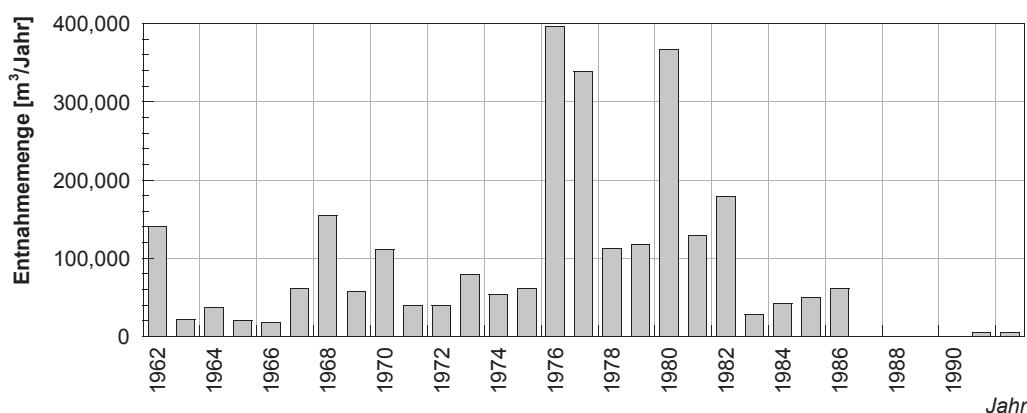
Abbildung 2: Kiesentnahmen Moesa 1962 bis 1992

An der Moesa wurden insbesondere in den Jahren 1976 bis 1982 grosse Mengen Kies entnommen; vermutlich für den Bau der Nationalstrasse (Abbildung 2). Im Jahr 1976 wurde ein Spitzenwert mit knapp 400'000 m<sup>3</sup> erreicht. Aufgrund dieser Entnahmen hat sich die Moesa abschnittsweise stark eingetieft (Erosionen von bis zu 1.2 m). Wegen diesen Eintiefungen wurden die Kiesentnahmen ab 1982 stark reduziert und ab 1992 komplett eingestellt.

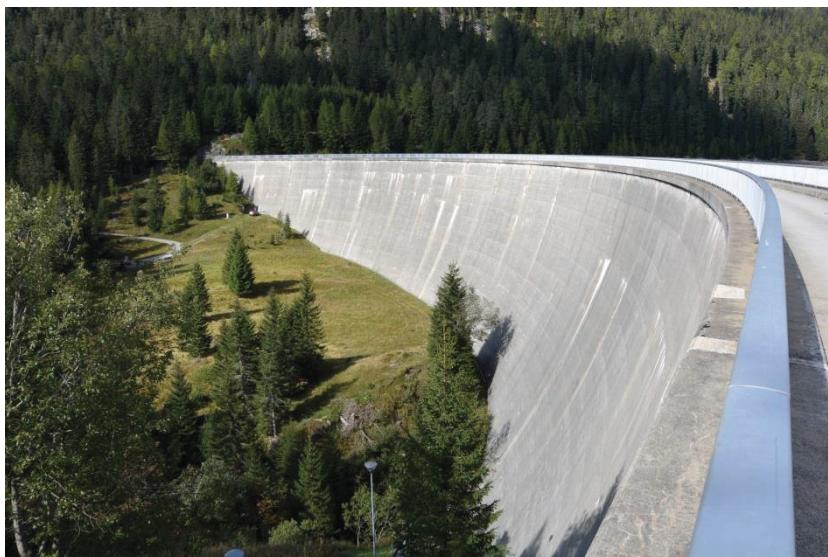
Foto 4

*Staumauer Isola; der See hat ein Volumen von ca. 6.5 Millionen m<sup>3</sup>. Zwischen der Staumauer und der Ebene Pian San Giacomo hat es eine Steilstufe.*

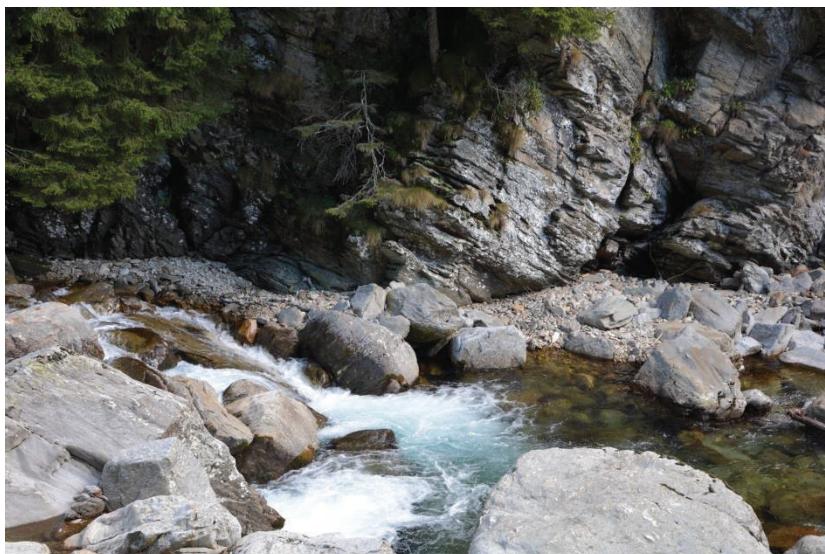
Foto 10

*Beginn der Steilstrecke  
zwischen Pian San  
Giacomo und Cebbia;  
das mobile Geschiebe  
im Bild deutet darauf  
hin, dass auch Kies-  
fraktionen durch die  
Ebene Pian San  
Giacomo transportiert  
werden.*

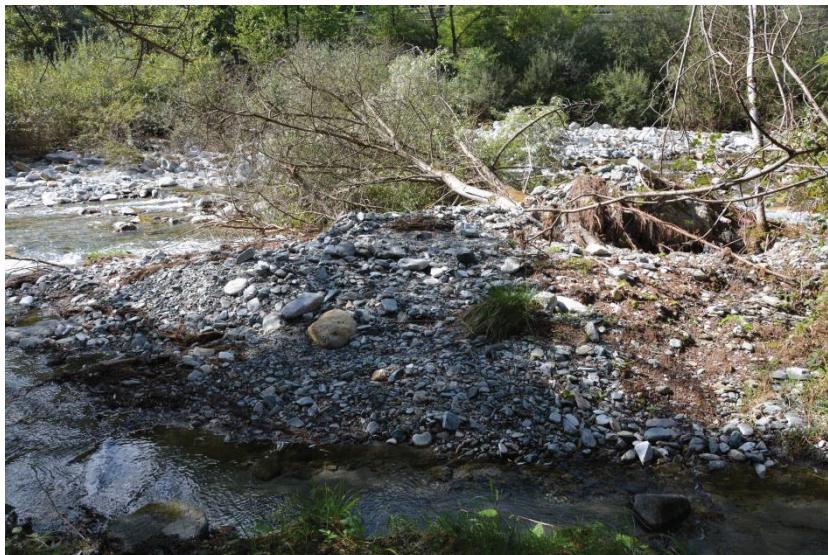
Foto 16

*Moesa unterhalb von  
Soazza mit teilweise  
eingewachsenen Kies-  
bänken.*
