# Bergsturz Cengalo und Murgänge Bondo: Erfahrungen der kantonalen Fachstelle

Christian Wilhelm, Gian Cla Feuerstein, Andreas Huwiler und Roderick Kühne

Amt für Wald und Naturgefahren, Kanton Graubünden, Loestr. 14/16, CH-7000 Chur, christian.wilhelm@awn.gr.ch

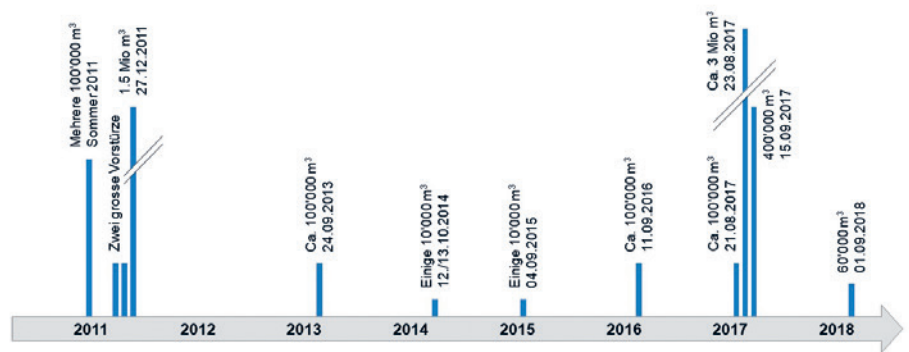
Aufgrund der Beobachtungen und vor allem Messungen im Arge-Alp-Projekt (Kap. 2.2 und 2.3) wurde klar, dass es möglicherweise zu einem weiteren Bergsturz kommen könnte. Da die Sturzaktivität mit Stein- und Blockschlag am Pizzo Cengalo ohnehin hoch war, erregten hauptsächlich grössere Felsstürze Aufmerksamkeit. Am Pizzo Cengalo wurde zwischen 2011 und 2017 jedes Jahr eine Zunahme der Sturzaktivität während der Sommermonate beobachtet, die dann jeweils in einen grossen Felssturz mündete (Abb. 4). Insbesondere beim ersten Bergsturz am 27. Dezember 2011 ereigneten sich nur Stunden vor dem Bergsturz zwei sehr grosse Felsstürze.

Abb. 4. Fels- und Bergstürze am Pizzo Cengalo 2011–2018. Neben den zwei Bergstürzen mit mehr als einer Mio. m<sup>3</sup> sind nur die grössten bekannten Felsstürze aufgetragen. Die Kubaturen mussten z. T. grob geschätzt werden (Abbildung: AWN).

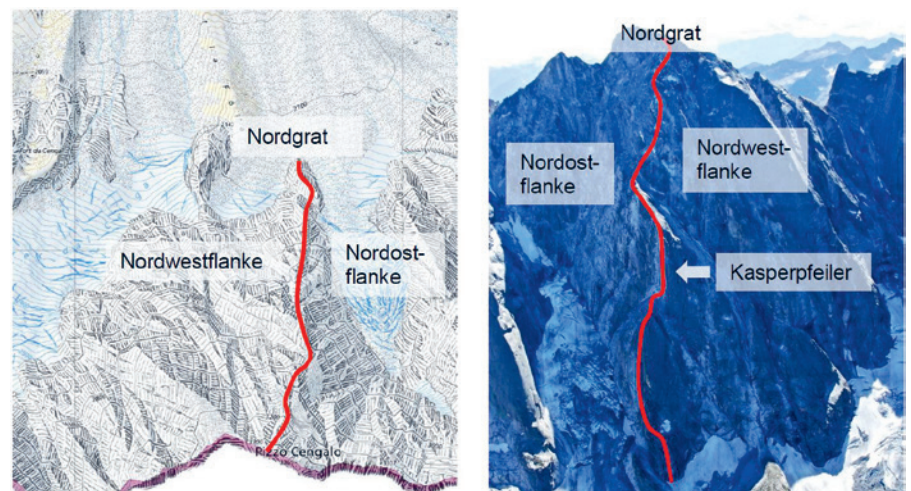
Bei der Protokollierung der Sturzaktivität ist wichtig, die Ausbruchstellen klar zu bezeichnen. Konkret wurde am Pizzo Cengalo zwischen der Nordostflanke (mit der grossen, instabilen Masse) und der Nordwestflanke unterschieden (Abb. 8). Während Stürze aus der Nordwestflanke nicht in einem direkten Zusammenhang mit der Instabilität standen, hätte eine Zunahme von Stürzen aus der Nordostflanke auf eine Beschleunigung der instabilen Masse hindeuten können.

Abb. 8. Bezeichnungen in der Nordwand des Pizzo Cengalo. Links: Ausschnitt aus der Landkarte (nicht massstabsgetreu), rechts: Ansicht der Nordwand des Pizzo Cengalo (Bild: Ch. Levy, 29. August 2010).

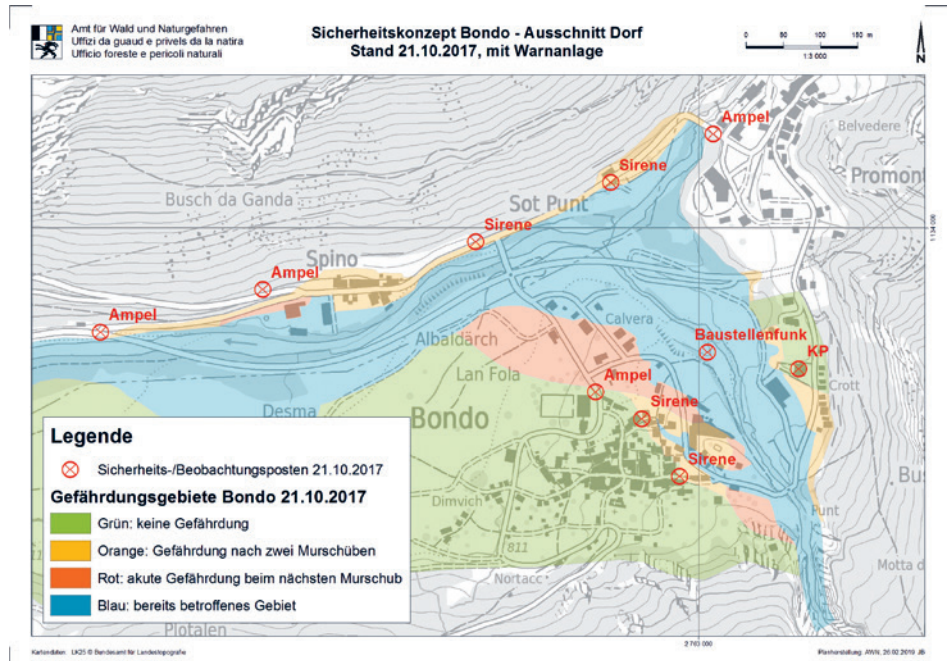
Abb. 10. Sicherheitskonzept Bondo–Ausschnitt Dorf mit den täglich aktualisierten Gefährdungsgebieten. Für die Ausdehnung der Gefährdungsgebiete waren hauptsächlich die aktuelle Gefahrenlage, die prognostizierten, kurzfristigen Entwicklungen, der Stand der Warn- und Alarmierungseinrichtungen und der Stand bei der Räumung und Wiederinstandstellung des Auffangbeckens massgebend (Abb.: AWN).

Ergebnis dieser Arbeiten war unter anderem eine täglich aktualisierte Karte mit den Gefährdungsgebieten von Bondo (Abb. 10). Basierend auf dieser Karte wurde das Frühwarnsystem bedarfsgerecht festgelegt, und der Führungsstab setzte unter Einbezug der Vorwarnzeiten die erforderlichen Regelungen (Ablaufdiagramme, Vorschriften, Absperrpläne, Checklisten usw.) jeweils in einem Sicherheitskonzept um. In engem Bezug dazu standen auch der Evakuationsplan und die organisatorischen Massnahmen (Abb. 11). Zuständig für die Umsetzung dieser Massnahmen war die Gemeinde, die dazu auch laufend die Bevölkerung und periodisch die Medien informierte.

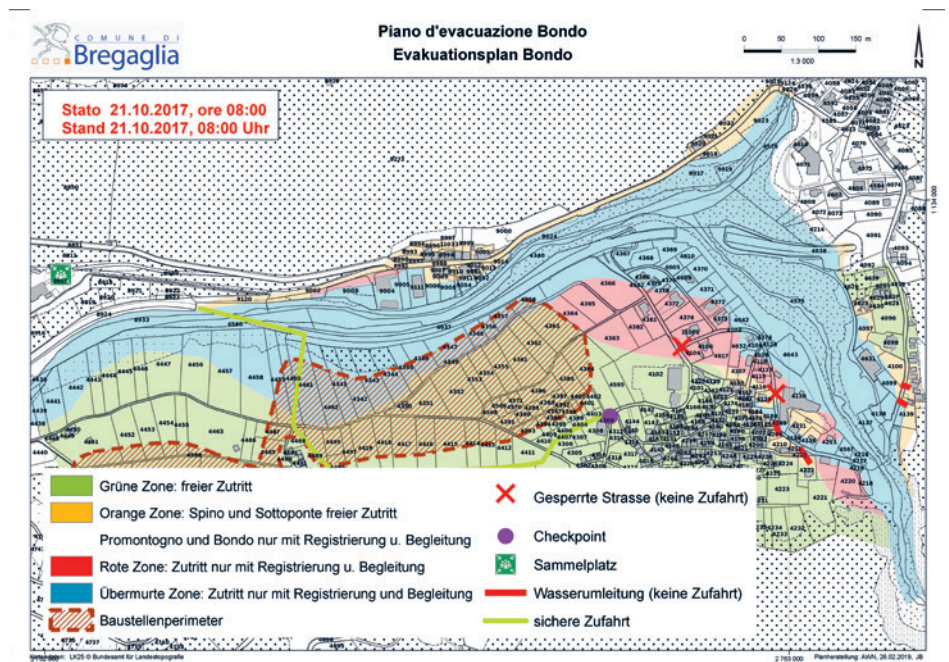
Abb. 11. Evakuationsplan Bondo. Basierend auf den Gefährdungsgebieten und weiteren Rahmenbedingungen wie gefährdete Zugänge usw. wurden die Evakuationsentscheidungen getroffen. Zuständig war die Gemeinde, die dazu auch die Bevölkerung und periodisch die Medien informierte (Abb.: AWN).

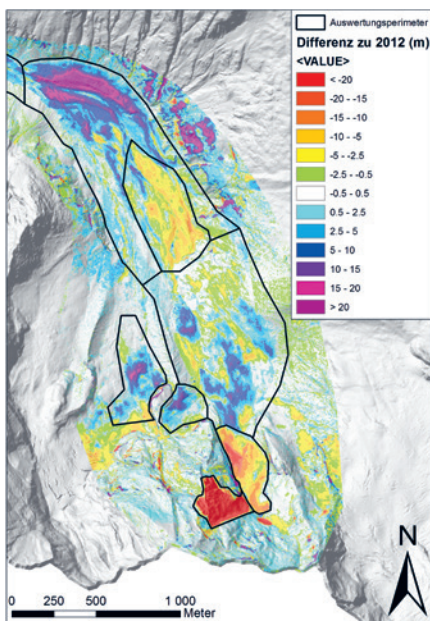
nommenen Geländemodellen berechneten Massenbilanzen lassen Rückschlüsse zur Prozessausprägung (Ausbruchkubatur, Erosion, Ablagerung) zu und sind hilfreich für die Beurteilung des neuen Gefahrenpotenzials (Abb. 13). Herausfordernd ist dabei die Erstellung einer zuverlässigen Nullmessung als Vergleich mit dem Zustand vor dem Ereignis (ältere Daten, heterogene Quellen, dynamischer Raum, geringere Datenqualität).

Abb. 13. Höhenänderung der Geländeoberfläche, Stand 25. August 2017, gegenüber dem 18. Juli 2012 zur Berechnung von Massenbilanzen. Die Daten sind ausserhalb des Auswertungsperimeters nicht korrigiert (Abb.: AWN).

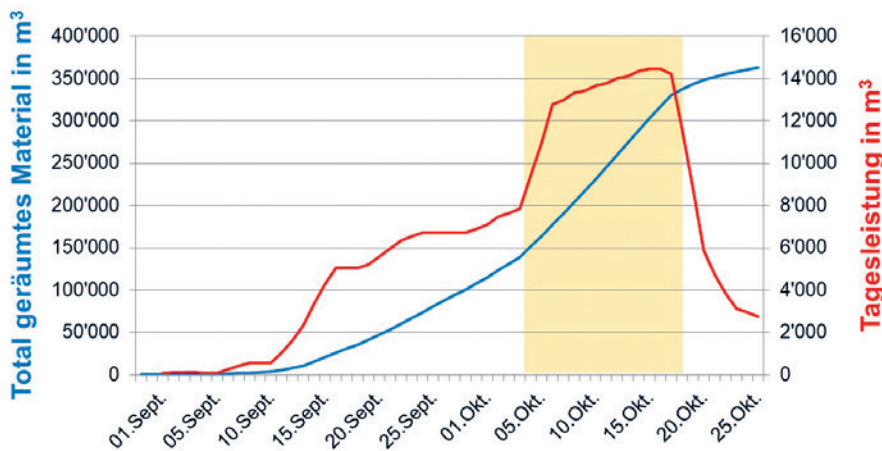
Die eigentliche Abtrags-, Transport- und Deponiekapazität korreliert nur bis zu einem gewissen Grad direkt mit der Anzahl Maschinen und deren Leistungsfähigkeit im Einsatz. Der Abbau des Murgangmaterials hat insofern Grenzen, als irgendwann die Baupisten respektive die Transportwege zu kurz und zu schmal sind, um überall zu kreuzen, die Abtragsorte bereits alle besetzt sind oder das Deponiegelände zu klein ist, als dass noch mehr Maschinen die Gesamtkapazität steigern könnten. Im Falle von Bondo waren es in den Spitzenzeiten 12 Bagger grösser 30 t und 15 Dumper mit Kapazitäten von 16 bis 24 m<sup>3</sup>, die im Einschichtbetrieb bis zu 8000 m<sup>3</sup>/Tag und im Zweischichtbetrieb etwas mehr als 15000 m<sup>3</sup>/20 h abtragen, transportieren und deponieren konnten (Abb. 16).

Abb. 16. Tagesleistung des abgetragenen, transportierten und deponierten Murgangmaterials in Bondo (rote Linie) sowie Verlauf des total geräumten Materials (blaue Linie) vom 29.08.2017–24.10.2017. Der gelb markierte Bereich zeigt den Zeitraum der Räumungsarbeiten im Zweischichtbetrieb (Abb.: AWN).

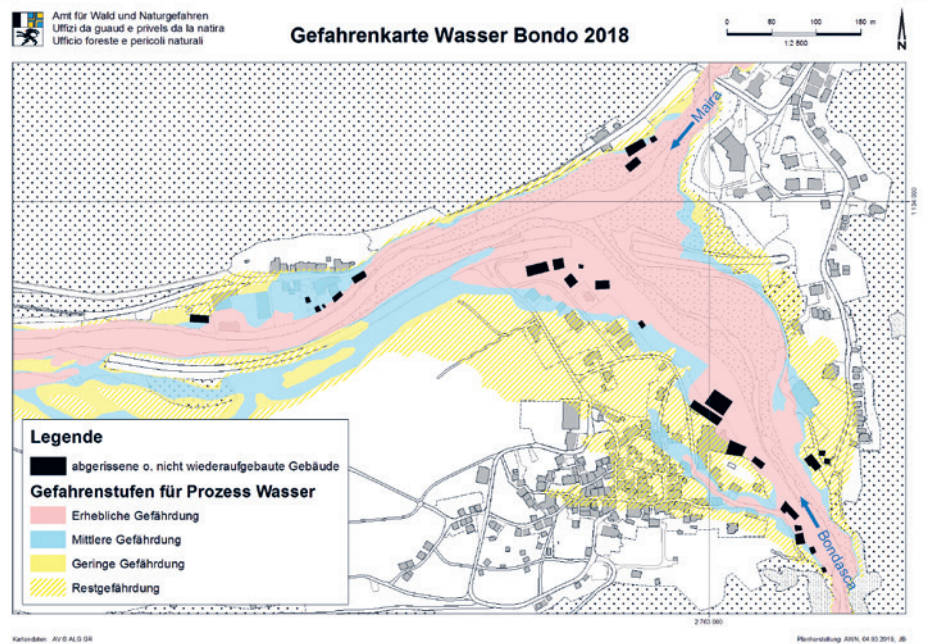
Abb. 18. Aktuelle Gefahrenkarte Wasser Bondo 2018 ohne Berücksichtigung der provisorisch wiederinstandgestellten Schutzbauten. Die Gefahrenbereiche sind durch die Bondasca und die Maira bedingt. Schwarz gekennzeichnet sind die Häuser, die infolge Totalschaden oder wegen Teilschaden und Platzbedarf für die neuen Schutzbauten abgerissen wurden oder ganz zerstört sind und nicht wiederaufgebaut wurden (Abb.: AWN).

Bereits 2012 bis 2017 durchlief man den Kreislauf des integralen Risikomanagements wegen Murgängen in Bondo zweimal (Abb. 3, Kap. 1.3), gefolgt von einem weiteren Durchgang 2017 mit der Ereignisbewältigung und Wiederinstandstellung der provisorischen Schutzbauten (Kap. 3 und 4). Kanton und Gemeinde stehen mit der Planung des neuen Schutzbauwerks vor einem erneuten Durchgang, jedoch mit völlig veränderten Rahmenbedingungen. Am Pizzo Cengalo kann ein erneuter Bergsturz in gleicher Grössenordnung nicht ausgeschlossen werden und in der Val Bondasca liegen seit den Ereignissen von 2017 Materialablagerungen von gegen 3 Mio. m<sup>3</sup>, deren Wassersättigung und somit deren Abgangsbereitschaft bei einem erneuten Sturz noch ungewiss sind. Eine Gefahrenkarte Wasser musste für die heutige Situation erstellt werden (befa tognacca gmbh 2018), wozu verschiedene Vorstudien (u.a. ETH Zürich 2017, SLF 2018) einbezogen wurden (Abb. 18).
