# Verbauung Bärentaler Bach Instandsetzung Gerinne Oberlauf

## Auflageprojekt Technischer Bericht

Beilage Nr. 340.27-C.001  
Davos, Januar 2024

Der Projektverfasser  
Herzog Ingenieure AG

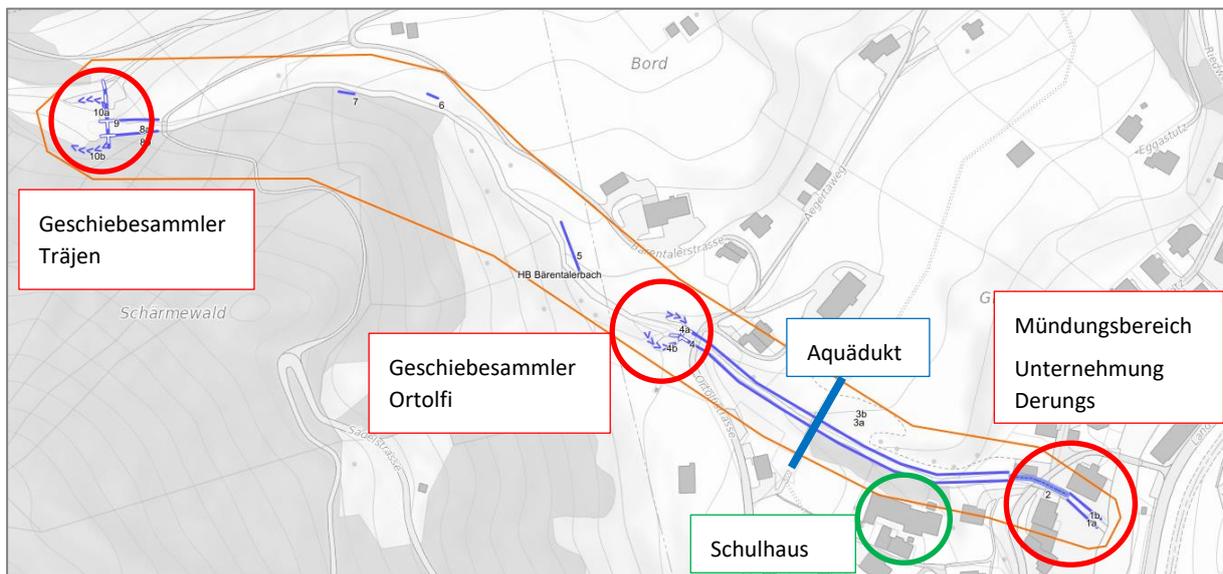
**Abb. 4 ÜBERSICHT SCHUTZBAUTEN UND GERINNEABSCHNITTE [16]**

Der Geschiebesammler Träjen wurde beim Ereignis 2022 voll gefüllt. Der Sammler funktioniert gut und alle Bauwerke sind in einem guten Zustand.

Auf der Zwischenstrecke bis zum Geschiebesammler Ortolfi hielten die drei Blockschwellen von 2003 dem Hochwasser stand. Ober- und unterstrom davon tiefte sich der Bach stark ein. Insgesamt sind in der Rechtskurve zwischen m 200 und m 280 noch fünf Blockriegel vorhanden.

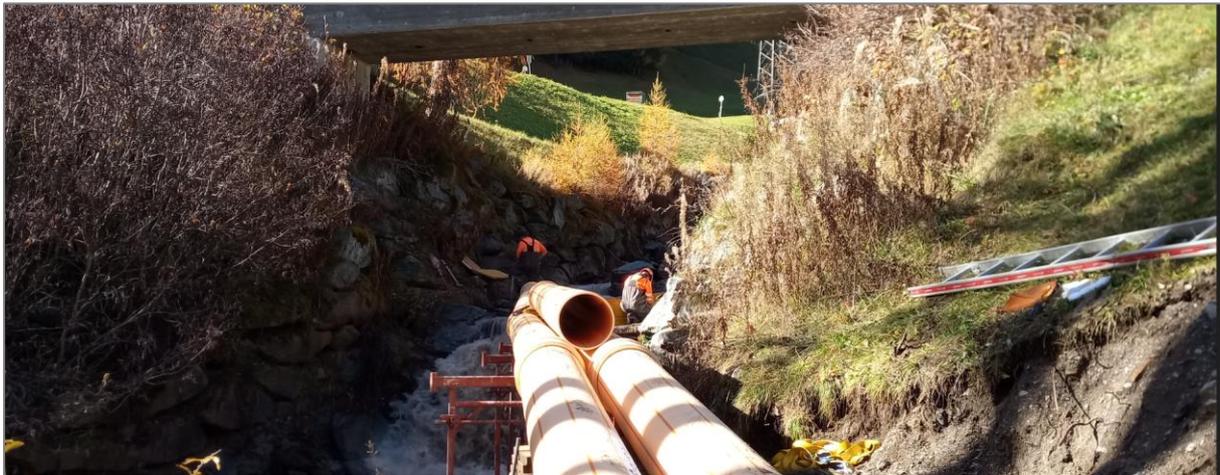
Der Bärentalerbach führt verhältnismässig viel Nieder- und Mittelwasserabfluss. Dies liegt an den zahlreichen Quellen im Einzugsgebiet, welche praktisch ganzjährig Wasser bringen. Im unteren Abschnitt hat sich gezeigt, dass auch im Hochwinter zwei 400-er Rohre mit 15% Gefälle erforderlich sind, um das Wasser abzuführen.

**Abb. 21 FASSUNG AUF SPERRE UND ABLEITUNG DES WASSERS IN ZWEI ROHREN IM HERBST 2022**

Es ist vorgesehen, das Wasser abschnittsweise in Rohren zu fassen und umzuleiten. Die Rohre können im linken Ufer verlegt und bei den Pistenquerungen überschüttet werden, oder sie werden in der rechten Böschung aufgehängt.
