741 Strada della Calanca:

Aggiramento della zona di pericolo in Val d'Infern

Gefahrenstelle Val d'Infern im Jahr 2005 umfahren

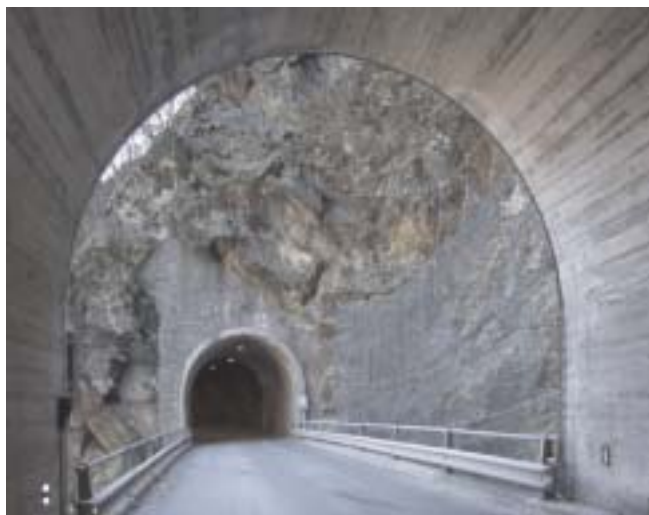
Vista sul ponte e sull'ambito del portale esposto al pericolo
Blick auf die Brücke und den gefährdeten Portalbereich

I movimenti della roccia riguardano anche la spalla orientale del ponte

come pure la zona del portale dell'attuale tunnel Val d'Infern sud, presso il quale si sono verificate importanti deformazioni. Una conseguenza del movimento del pendio è il forte allentamento della fascia rocciosa con conseguente caduta di massi e sassi.

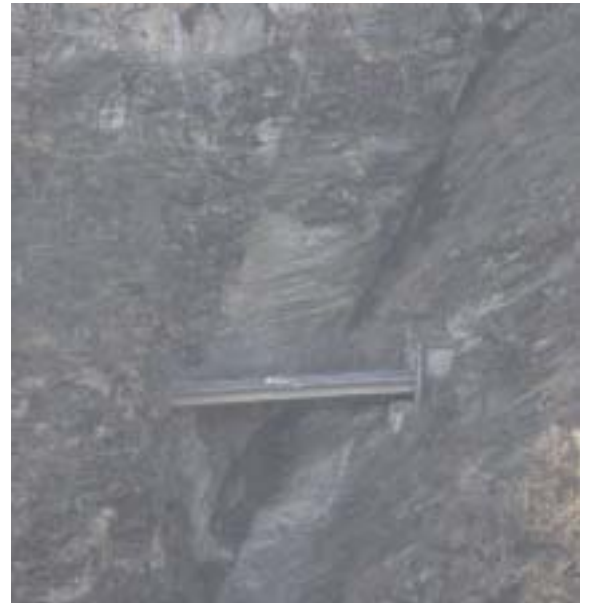
Die Brücke Val d'Infern mit der fels- und steinschlaggefährdeten Tobelflanke links im Bild

Il ponte con il burrone torrentizio minacciato dalla caduta di roccia e sassi sulla sinistra della fotografia

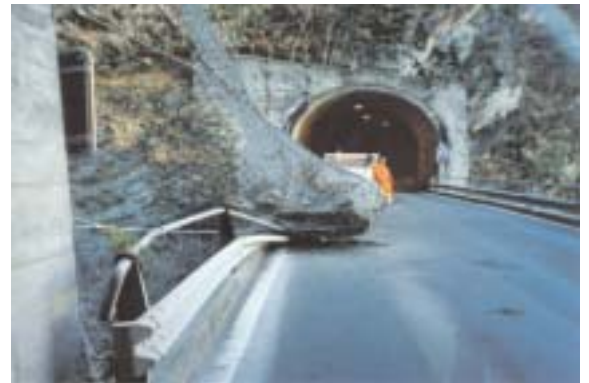
Bewährungsprobe für die Steinschlagnetze im 2001
Sperimentata efficacia delle reti di protezione per la caduta dei sassi nel febbraio 2001

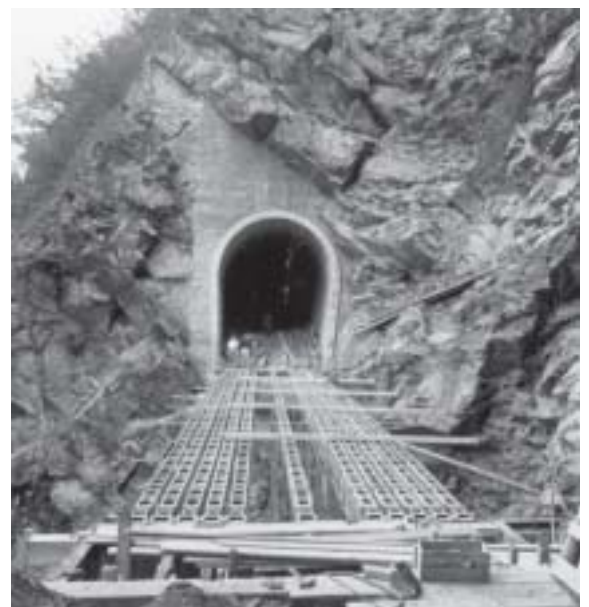
Bau der Brücke Val d'Infern im Jahr 1963
Costruzione del ponte nell'anno 1963

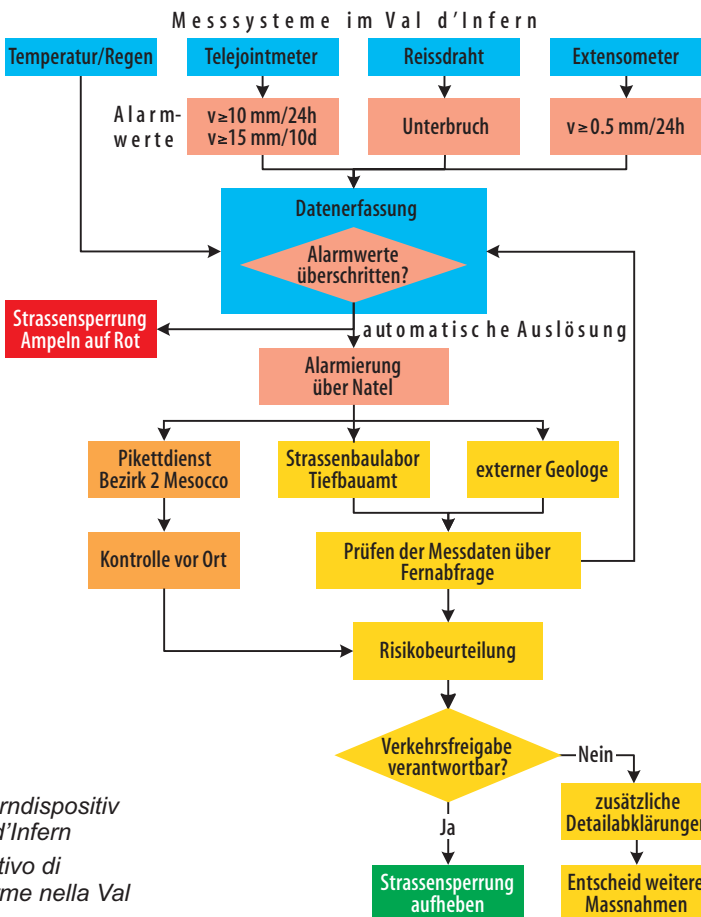
*Frühwarndispositiv im Val d'Infern
Dispositivo di preallarme nella Val d'Infern*

La strumentazione elettronica di sorveglianza della roccia già installata nel 2001 è stata in parte danneggiata dai massi franati nel novembre 2002. Da allora i dispositivi di misurazione sopravvissuti allo scoscendimento registrano una continua crescita delle deformazioni. Al fine di garantire la maggiore sicurezza possibile per gli utenti della strada della Calanca, si è deciso di installare un impianto con segnali luminosi e di collegarlo agli strumenti di misurazione. I semafori passano al rosso non appena gli strumenti rilevano movimenti della roccia troppo forti oppure quando il filo di strappo, che

si snoda diagonalmente nella rete di caduta massi, viene danneggiato o lacerato da una frana. Diversi sistemi di misurazione quali termometri, pluviometri, telejointmeter, estensimetri, fili di strappo, trasmettono costantemente le informazioni ad un posto di raccolta dati automatizzato. Da qui i dati possono essere richiamati via modem dagli specialisti competenti. Ogniqualvolta vengono superati i valori limite precedentemente stabiliti il semaforo si accende sul rosso e con una chiamata via cellulare viene informato il servizio di picchetto del circondario 2 a Mesocco. Un dispositivo di allarme già spe-

Die bereits 2001 installierte elektronische Felsüberwachung wurde durch den Felssturz im November 2002 teilweise beschädigt. Die verbliebenen Messeinrichtungen registrieren seit-

her eine stete Zunahme der Deformationen. Um eine grösstmögliche Sicherheit für die Benutzer der Calancastrasse zu gewährleisten, wurde beschlossen, eine Lichtsignal-

anlage zu installieren, welche mit den Messinstrumenten verbunden ist. Die Ampeln werden auf Rot geschaltet, sobald zu große Felsbewegungen eintreten oder der Reissdraht, welcher diagonal im Steinschlagnetz verläuft, durch Felssturz beschädigt oder zerrissen wird. Verschiedene Messsysteme wie Temperatur- und Regenmesser, Telejointmeter und Reissdrähte übermitteln dauernd ihre Daten einer automatisierten Datensammelstelle. Von hier können diese per Modem von den zuständigen Fachleuten abgerufen werden. Beim Überschreiten von im Voraus festgelegte Grenzwerten schaltet die Ampel auf rot und es wird per Natelanruf der Piktettdienst des Bezirks 2 in Mesocco informiert. Ein bei einem ähnlichen Fall in Poschiavo bereits mit Erfolg erarbeitetes Alarmdispositiv regelt dann das weitere Vorgehen, bis die Strasse wieder für den Verkehr freigegeben werden kann.
