VIBAK Products

Tagung des Bündner Klärwerkpersonals

# Betonsanierung in ARA's

# 28 Jahre Erfahrung am Beispiel der ARA St. Gallen Hofen

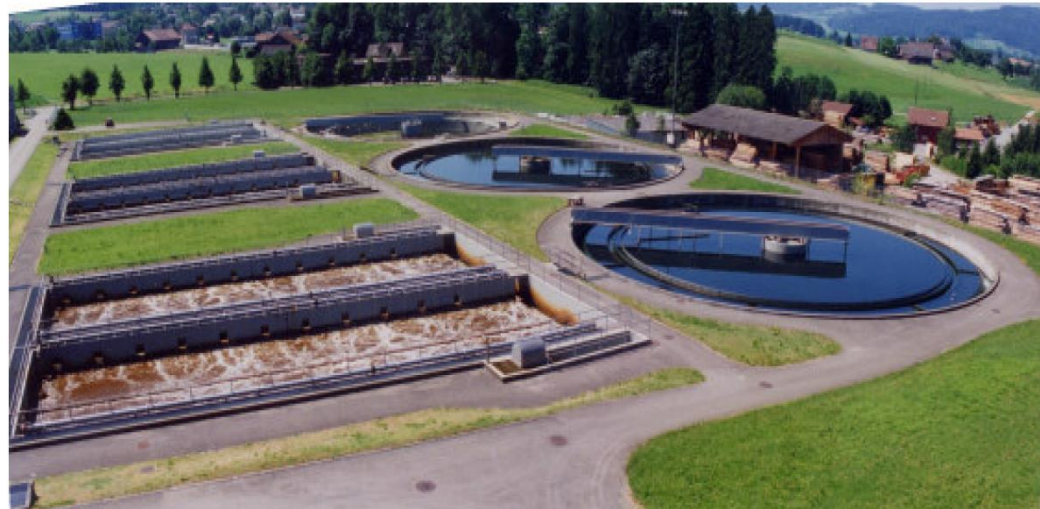
- 1980 Baujahr
- 1983 Erste Schäden
- 1987 Musterflächen angebracht
  - a) Kunstharz/Zement
  - b) Zementös
  - c) Kunstharz
- 1991 Tests der Musterflächen nach 4 Jahren
- Resultat:
- Nur ein Beschichtungs System hat den Anforderung standgehalten
  - > Epoxy Multi Layer System

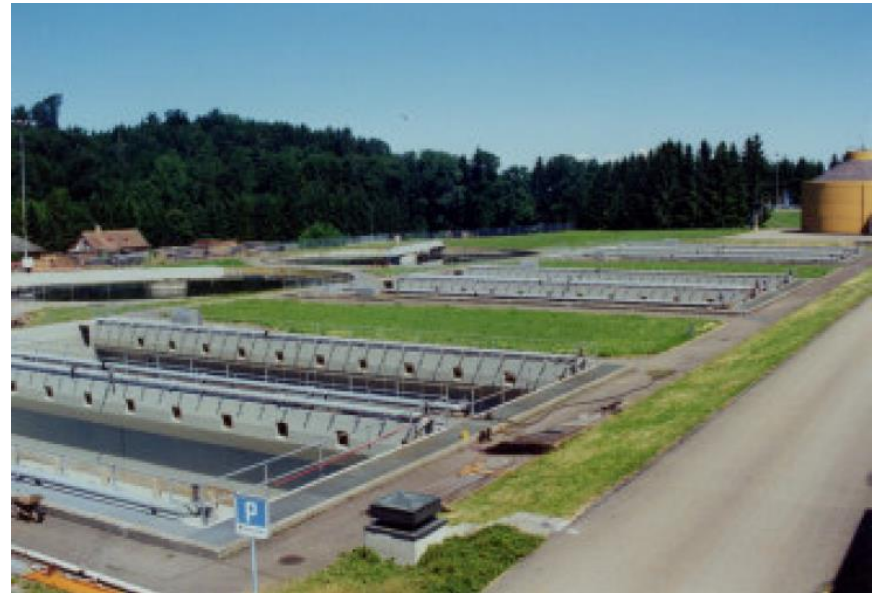
# 28 Jahre Erfahrung am Beispiel der ARA St. Gallen Hofen

- Total sanierte Fläche  
unter Wasser 7'797 m<sup>2</sup>  
über Wasser 480 m<sup>2</sup>  
**Total 8'277 m<sup>2</sup>**
- Bis heute 2015 keine Schäden  
oder Reparaturen
- 23 Jahre Schadenfrei

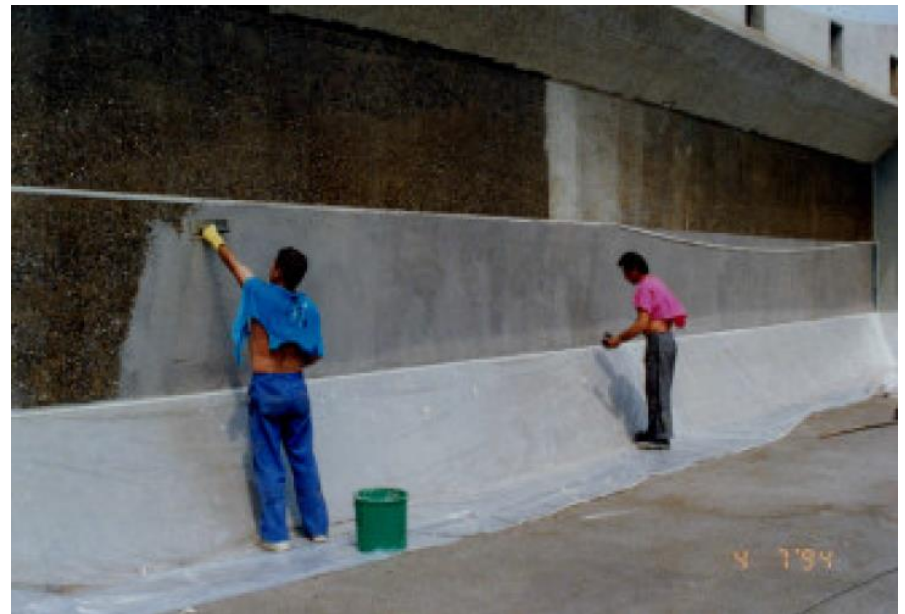
# Das System ist entscheidend

- Unter Wasser
  - VIBAPOX Multi Layer System**
  - hohe Chemikalienbeständigkeit
  - hohe mechanische Festigkeit
  - hohe Abriebfestigkeit
  - keine Osmose, Blasenbildung
- Über Wasser
  - VIBAFLEX Acryl System**
  - Witterungsbeständig
  - UV- und Farbbeständig
  - rissüberbrückend
  - dampfdurchlässig  
jedoch CO2 sperrend

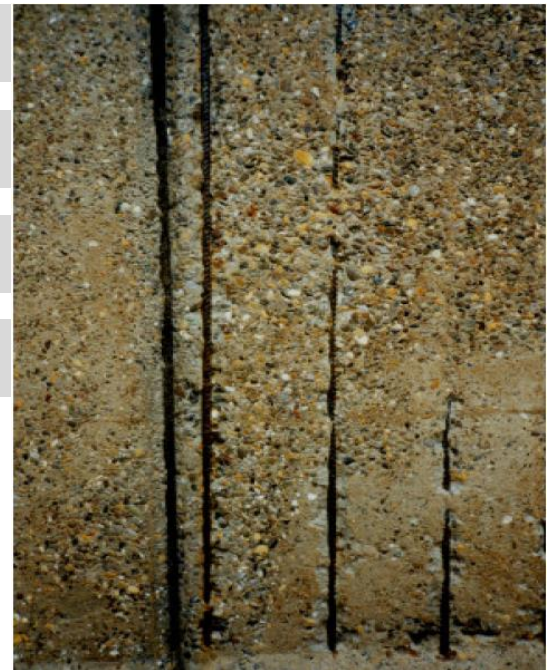
# Schadensbilder und Beurteilung

- Korrodierte Armierungseisen
- Messen der Eisenüberdeckung
- Messen der Karbonatisierungstiefe
- Angegriffene Betonoberfläche
- Schlechte Betonstellen
- Hohle Stellen, Kiesnester
- Risse
- Messen der Rautiefe

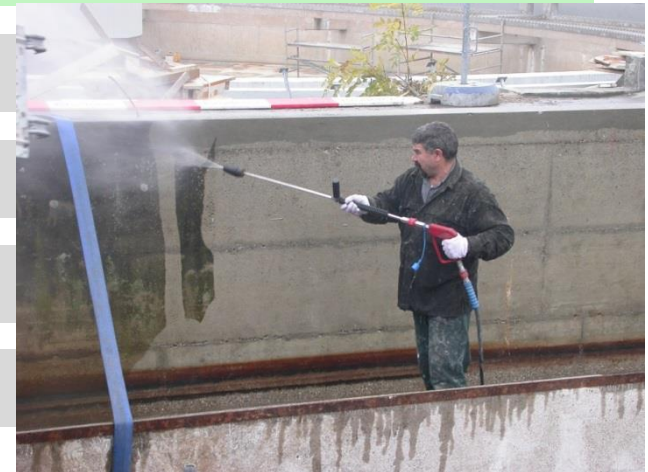
# Untergrundvorbereitung

- Reinigung mittels
  - Wasser HD 500 bar
  - Sandstrahlen
- Spitzten von schlechtem Untergrund
- Rostende Armierung freilegen

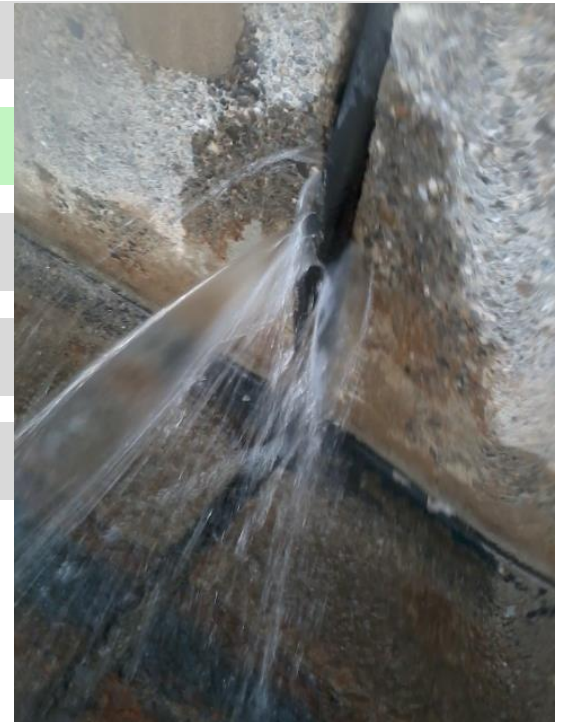
# Abdichtungen Injektionen

- Wassereintritte abdichten mit elastischem PU Schaum durch Injektionen
- Fugenabdichtungen mit Fugenbändern oder dauerelastischem Fugenkitt

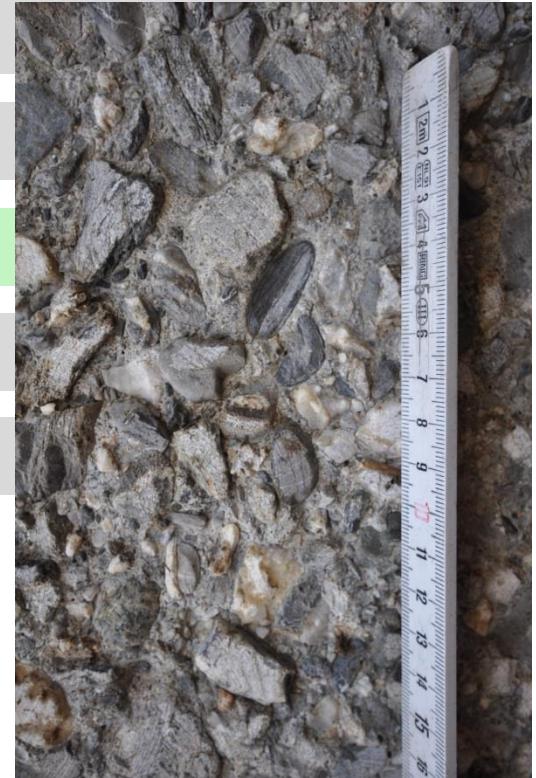
# Reprofilierung

- Korrosionsschutz der Armierungseisen und aller Eisenteile mit Epoxy Zinkfarbe
- Auffüllen aller Löcher, Unebenheiten mit Epoxy Mörtel

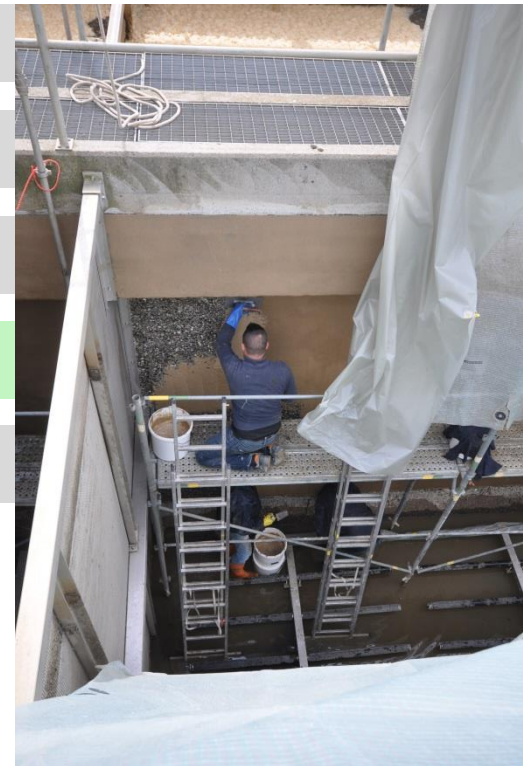
# Beschichtungen unter Wasser

- Grundierung mit einer wassertoleranten Epoxy Grundierung
- Spachtelung und Rautiefenausgleich mit Epoxy Spachtelung  
Schichtstärke ca 3-4 mm
- Schlussbeschichtung mit farbiger Epoxy Beschichtung

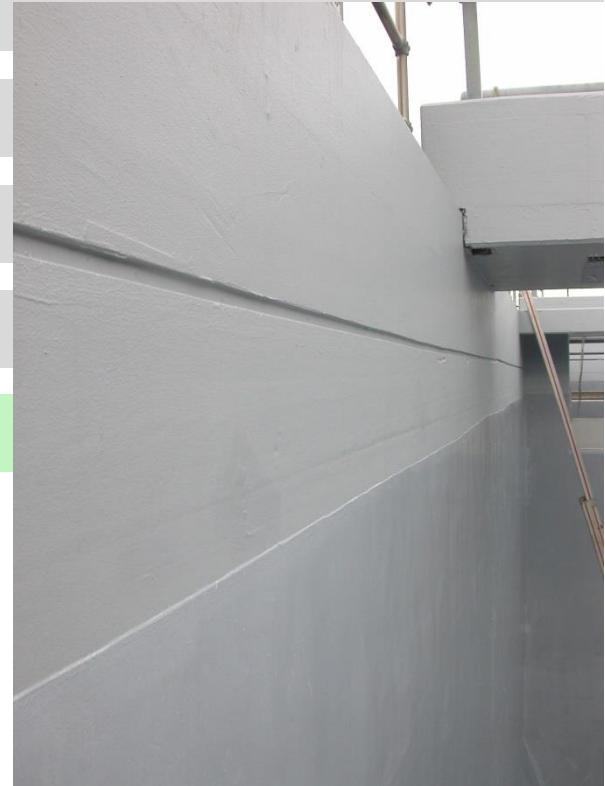
# Beschichtungen über Wasser

- Grundierung mit einer Epoxy- oder Acryl Grundierung mit Tiefenwirkung
- Spachtelung und Rautiefenausgleich mit Epoxy/Zement Spachtelung Schichtstärke ca 2-3 mm
- Schlussbeschichtung mit farbiger Acryl Beschichtung elastisch und rissüberbrückend

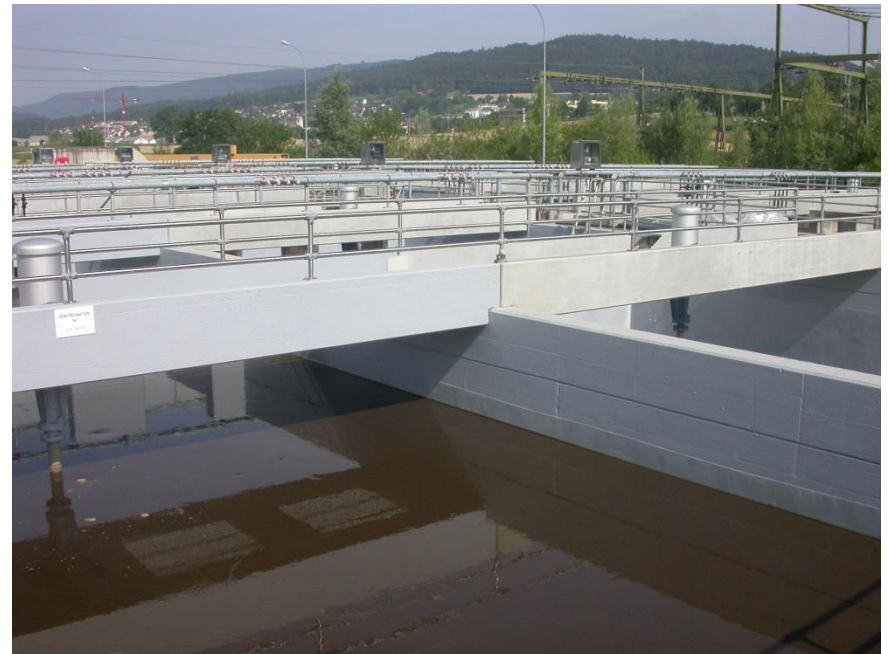
# Systeme - Vergleich

Vergleich	Unterwasser Beschichtungen	Zementbasis ohne Beschichtung	Zement/Epoxy Spachtelung ohne Beschichtung	Zement/Epoxy Spachtelung mit Beschichtung	Rein Epoxy Spachtelung mit Beschichtung
<b>Fertiges System</b>					
mechanische Widerstandsfähigkeit z.B. Sandfang, Sandfiltrationen, etc		mässig ca 30 N/mm2	ca 30 N/mm2	ca 40 N/mm2	sehr hoch ca 80 N/mm2
chemische Widerstandsfähigkeit		schlecht	schlecht	mittel-hoch	sehr hoch
osmotische Blasenbildung		nein	nein	möglich	nein
Mögliche Probleme, Schäden		Aussanden, mechanischer Abrieb, chemischer und biologischer Angriff	Aussanden der Spachtelung, mechanischer Abrieb, chemischer und biologischer Angriff	Abblättern und/oder Unterwanderung der Beschichtung, Blasenbildung durch Osmose	keine Probleme bei korrektem Einbau
zu erwartende Lebensdauer		5 - 10 Jahre	5 - 10 Jahre	ca 10 Jahre	> 30 Jahre
Kosten / m2		60.-- bis 80.--	60.-- bis 80.--	80.-- -bis 100.--	90.-- bis 120.--

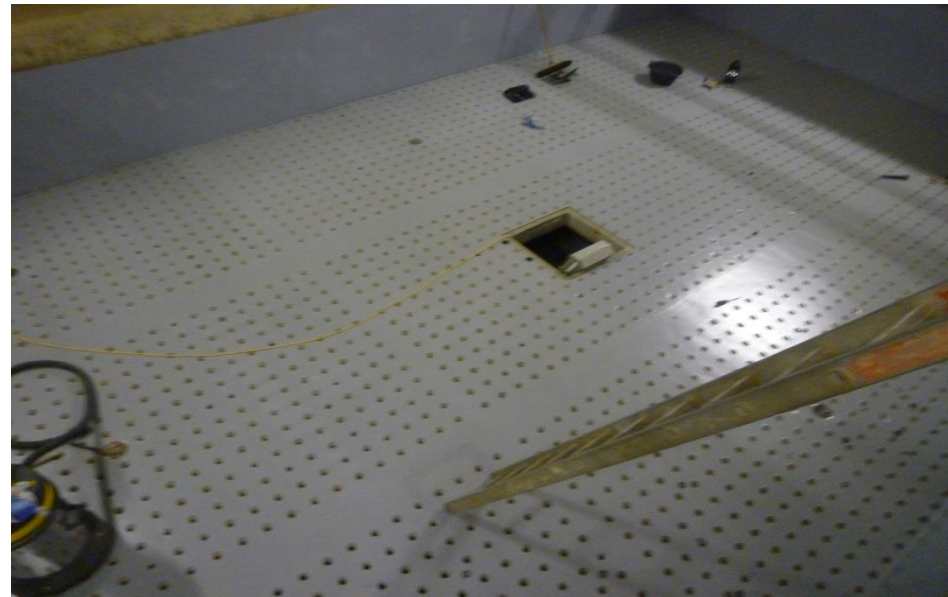
- ARA Altenrhein Festbettbiologie  
Baujahr 2000

Beschichtungen 2013/14

- 8 Becken
- Wandflächen 1'158 m<sup>2</sup>
- Bodenflächen 1'010 m<sup>2</sup>
- Deckenflächen 1'010 m<sup>2</sup>
- 27'200 Düsenelemente  
54'400 Löcher mussten sauber und  
offen bleiben

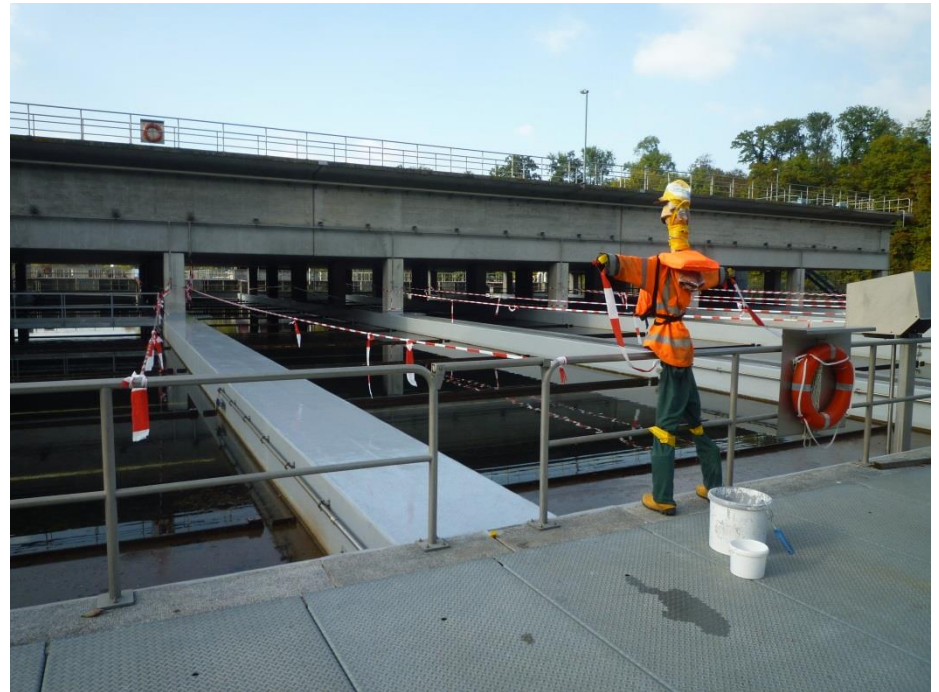
- ARA Laufäcker Turgi, Baden  
Nachklärbecken

Beschichtungen 2013/14

- 8 Nachklärbecken
- Wandflächen  
unter Wasser 4'520 m<sup>2</sup>  
über Wasser 508 m<sup>2</sup>  
Kronen, Stege 529 m<sup>2</sup>
- Vogelscheuche gegen Anflug  
von Enten und Möwen

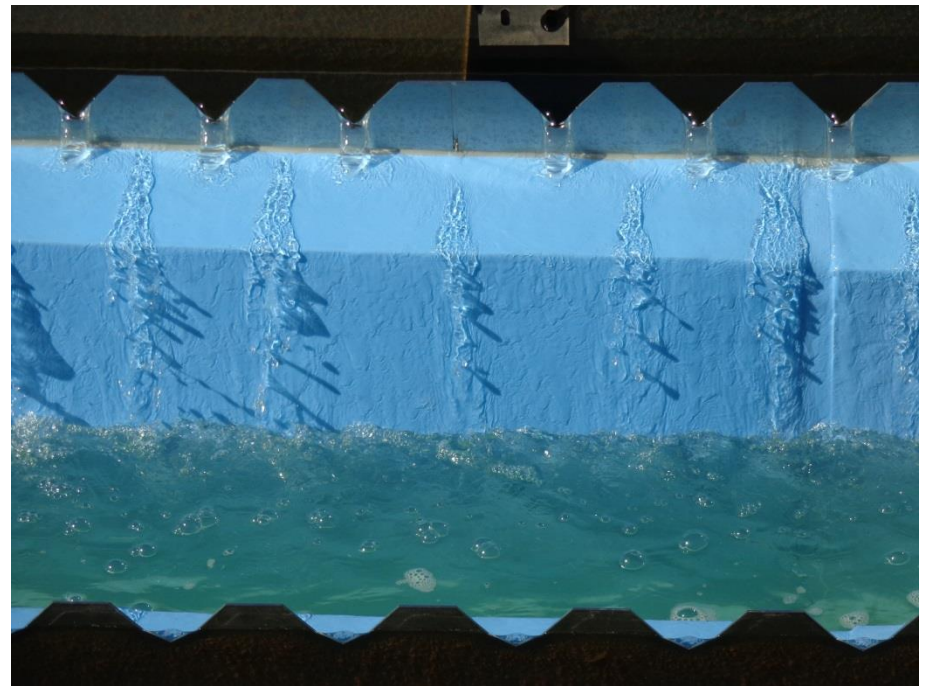
# Auch Spezielles ist möglich

- Auf Anregung der ARA Davos war die Idee, dass die Algenbildung in der Auslaufrinne möglichst gestoppt werden soll.
- Auf Grund von angebrachten Mustern und 1 Jahr Beobachtung konnte eine Lösung gefunden werden. Die Algenbildung wurde in der Tat massiv reduziert.
- Eine farblose hochwertige 2K Schlussbeschichtung war die Lösung
- Sauberes Wasser kann durchaus auch sauber präsentiert werden. Eine saubere Idee.
