Projekttitle: Ovel da Staz, Ausdohlung und Renaturierung, St. Moritz

GEWÄSSERAUFWERTUNGSMASSNAHMEN IM KANTON GRAUBÜNDEN: PROJEKTBECHRIEB

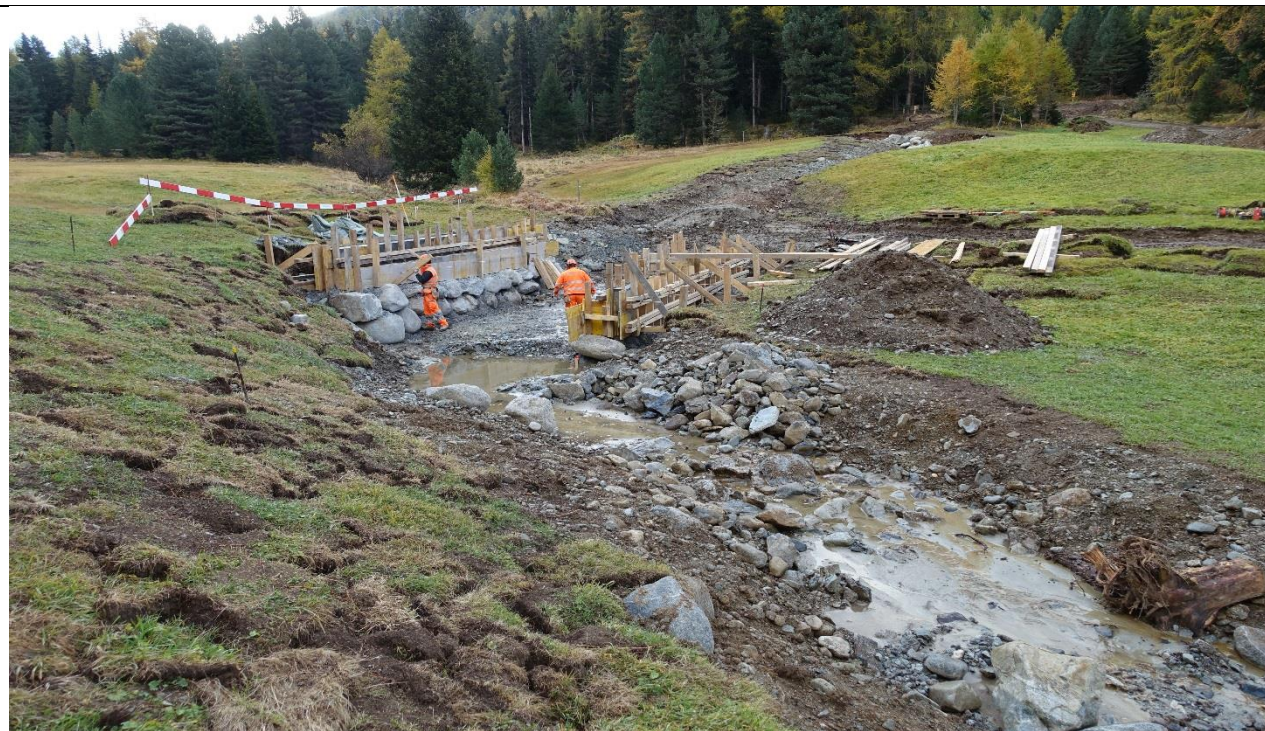
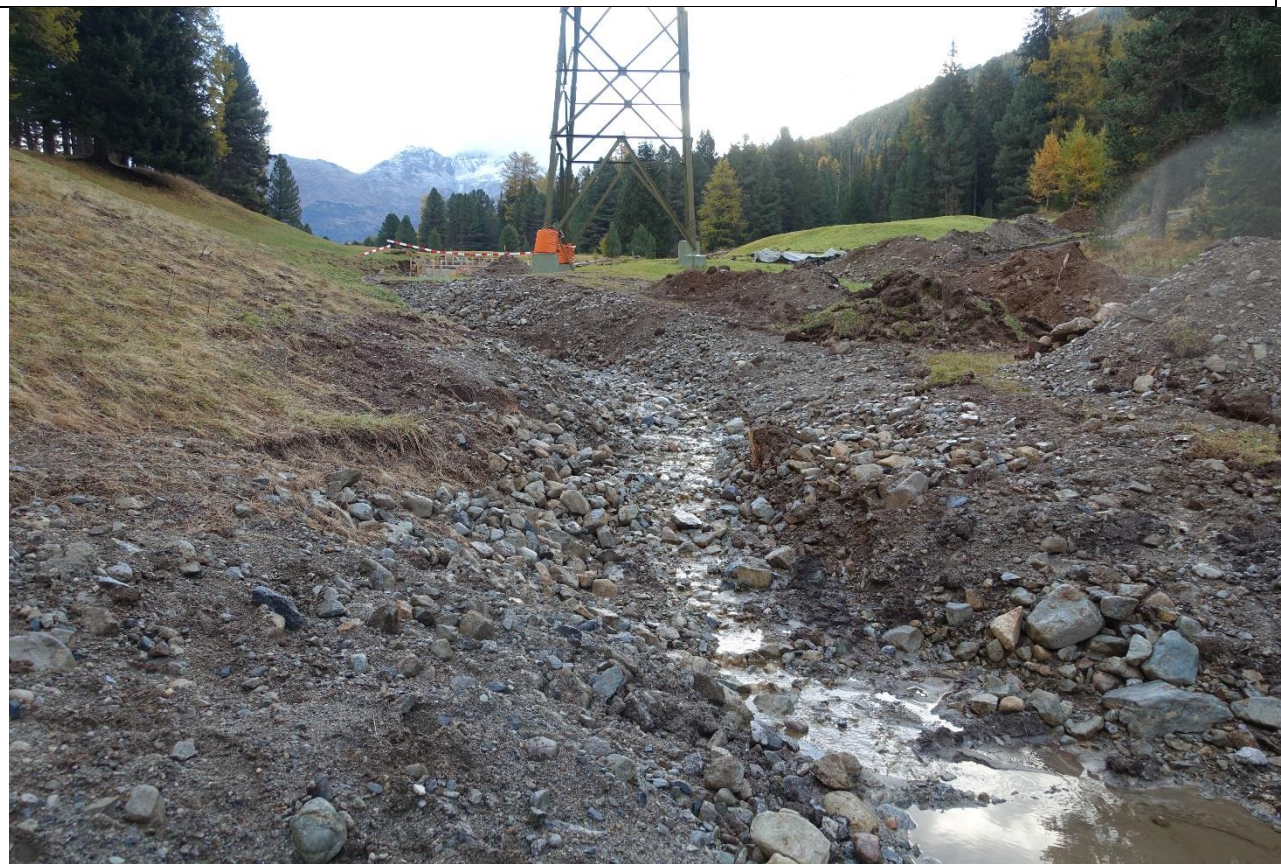
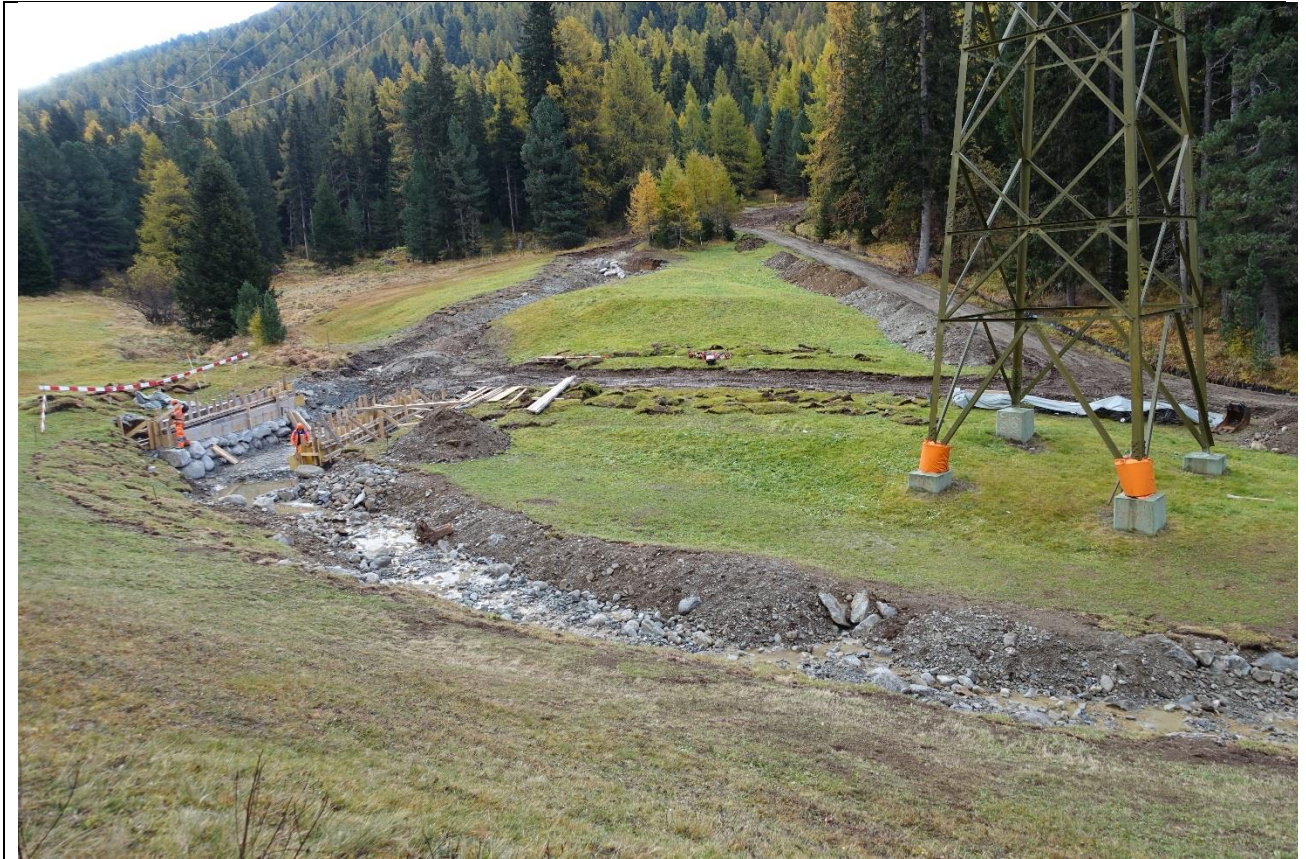
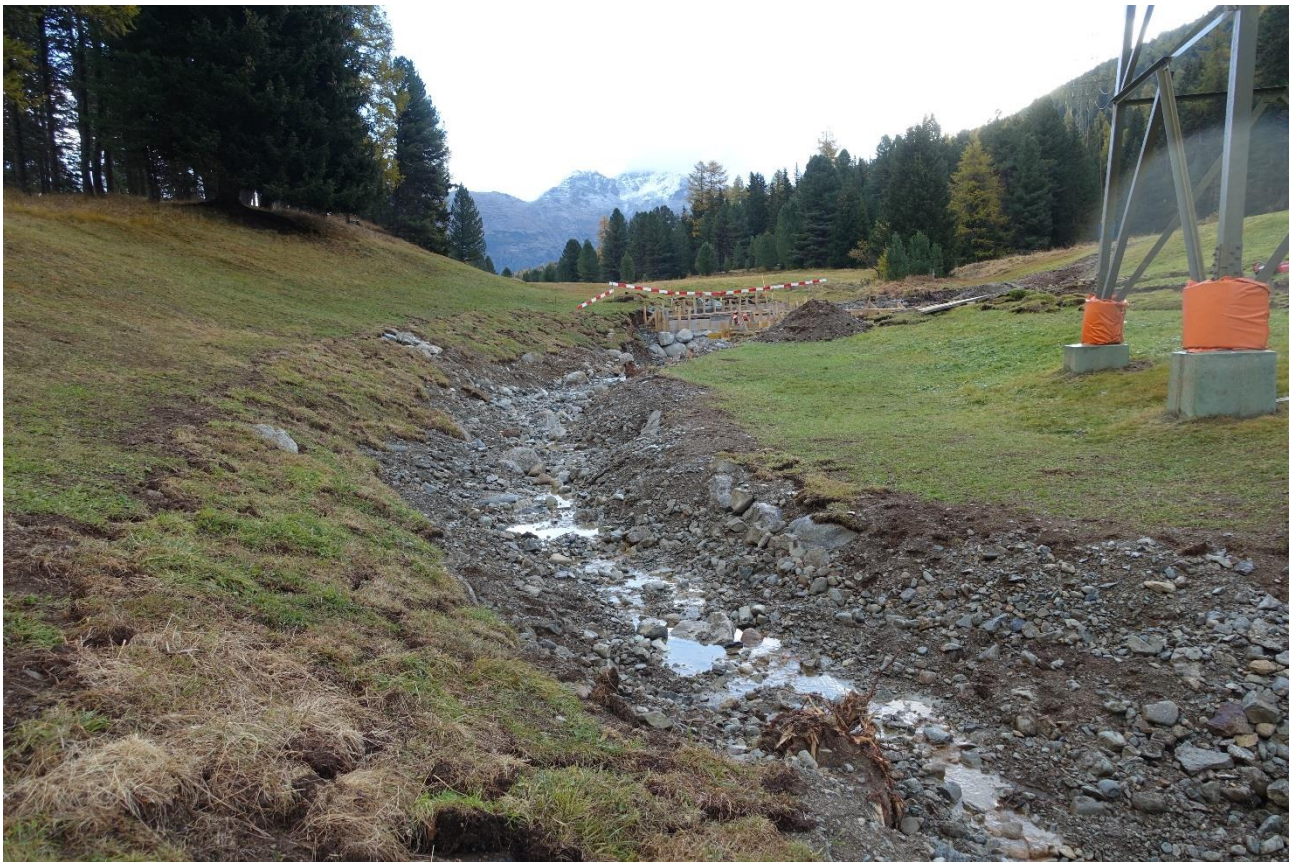
Bilder

Beim Revitalisierungsprojekt, wurde der Ovel da Staz auf einer Länge von ca. 300 m aus seinen begradigten, eingezwängten Gewässerlauf, befreit. Der neue Gerinnelauf wird nun wieder innerhalb eines ca. 20 m breiten Gewässerkorridors geschwungen dem St. Moritzersee zugeführt. Die neue Gerinnegestaltung erfolgte möglichst naturnah und orientierte sich am ursprünglichen Lauf vor der Gerinneverbauung. Das neue Gerinneprofil weist eine variable Sohlenbreite zwischen ca. 2 – 4 m auf und verfügt über eine Niederwasserrinne. Diese ist erforderlich, damit bei geringer Wasserführung zwischen Sommer und Frühling eine ausreichende Benetzung gewährleistet werden kann und somit der Lebensraum der verschiedenen Wassertiere erhalten werden kann. Es ist vorgesehen, dass sich das neu angelegte Gewässer innerhalb des Gewässerkorridors eigendynamisch entwickeln kann. Periodische Hochwasserabflüsse sowie angeordnete Strömunglenkungsmassnahmen mittels Raubäumen, Totholz, Blöcken und Schotterbänken werden diesen eigendynamischen Gestaltungsprozess begünstigen und fördern.

- Rückbau der seitlichen Betonplatten
- Rückbau der überdeckten Abschnitte
- Einbau diverser Steinblöcke in das neue Gerinne.
- Diverse Schotter- und Kieselemente werden in Sohle und Ufer zur Gestaltung von Rauschen, Schnellen sowie auch Stillwasserzonen eingesetzt .
