**Jahresberichte**

**1997**

**Jahresbericht des Archäologischen  
Dienstes Graubünden und  
der Denkmalpflege Graubünden**

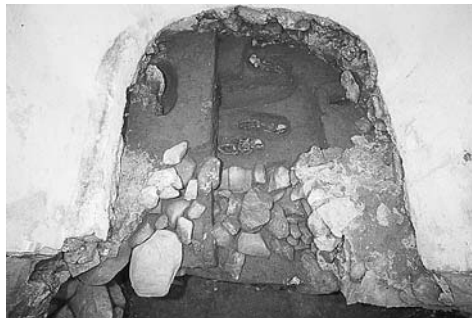
Abb. 4: Müstair 1997, Kloster St. Johann; Refektorium des Plantaturms: Täfer und Bälkleindecke von 1500, barocke Gesimse und Profile sowie Fassungen von 1762, 1832 und Ende 19. Jahrhundert.

Abb. 5: Müstair 1997, Kloster St. Johann; Südapsis der Heiligkreuzkapelle: Kindergräber und sog. Verbindungsmauer am Apsiseingang, die möglicherweise älter ist als die spätkarolingische Kapelle.

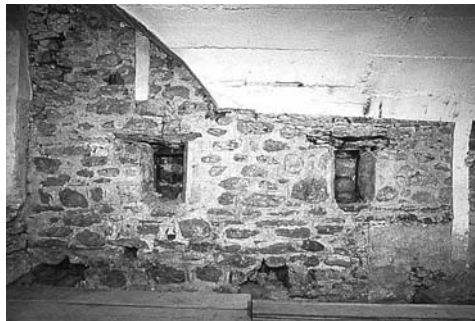
Abb. 6: Müstair 1997, Kloster St. Johann; Westtrakt: Ehemalige Nordfassade der Bischofsresidenz von 1035 mit Fugenstrichmauerwerk und originalen Fenstern; Boden und Gewölbe sind aus dem 17. Jahrhundert.

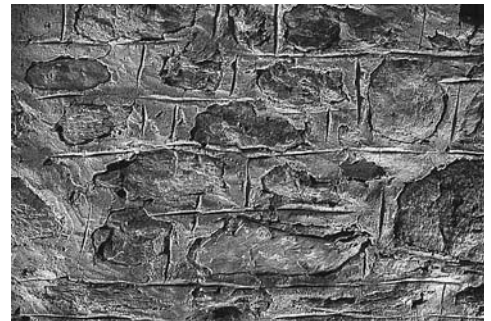
Abb. 7: Müstair 1997, Kloster St. Johann; Westtrakt: Fugenstrichmauerwerk der ehemaligen Nordfassade der Bischofsresidenz von 1035.

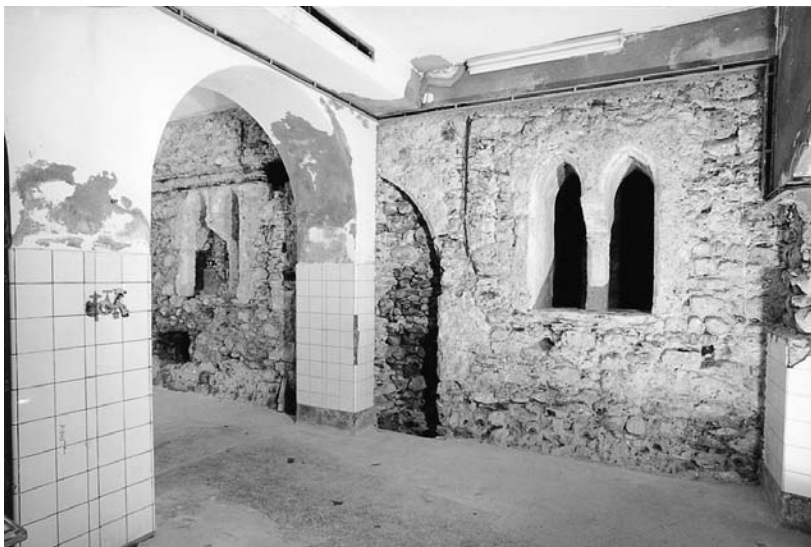
Abb. 11: Chur 1997, Ehemaliges Dominikaner-Kloster St. Nicolai; Ostflügel, Kapitelsaal, originale Eingang- und Fensteröffnungen in der Westmauer. Ansicht gegen Süd-Westen.

Beobachtungen am aufgehenden Mauerwerk, welches sich bis in die Höhe des Dachgeschosses erhalten hat, ergaben viele Anhaltspunkte über verschiedene architektonische Elemente wie Eingänge, Fenster und die Überwölbung des Chores, von der die hochsitzenden Konsolen für die Gewölberippen zeugen, sowie die Bestandteile der ehemaligen originalen liturgischen Chorausstattung wie Lettner, Celebrantensitz und Sakramentsnische. Die Ausgrabungen

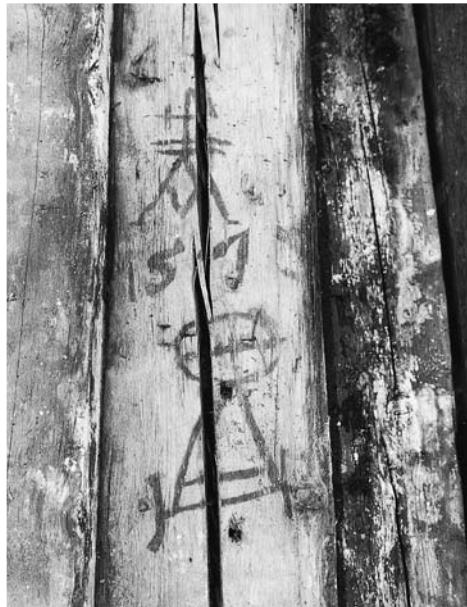
Abb. 14: Chur 1997, Poststrasse 30; Beim Abbruch zum Vorschein gekommen: Mit Rötelfarbigem aufgemalte (Zimmermanns-)Zeichen und Jahrzahl 1575 auf einem Bodenbalken des ersten Obergeschosses.

Eine zufällige Entdeckung, die der Polier während den Abbrucharbeiten im vergangenen Frühling machte, erhärtet die Annahme, dass nach dem Brand von 1574 an dieser Stelle ein Haus gebaut wurde. Bei der Entfernung von bestehenden Böden im Gebäudebereich (B) trat nämlich auf einem Balken eine Inschrift zu Tage, worauf zwischen zwei Zimmermannszeichen (?) die Jahrzahl 1575 aufgemalt war (Abb. 14).

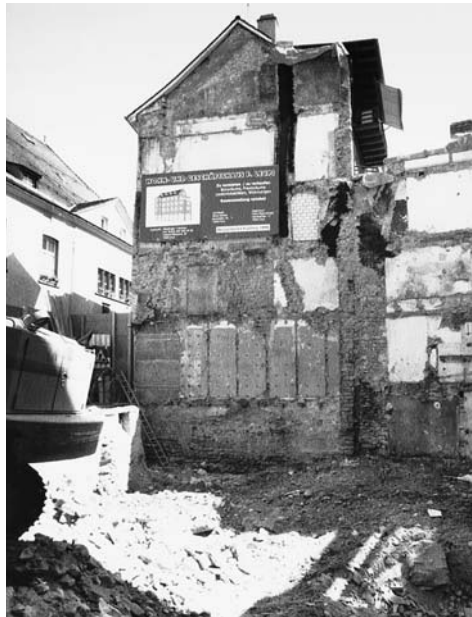
Abb. 16: Chur 1997, Poststrasse 30; Nach dem vollständigen Abbruch des Hauses Poststrasse Nr. 30 wurde dieser Blick an die Nordfassade des Nachbarhauses Nr. 32 frei. Dabei konnte hochmittelalterliches Mauerwerk bis in die Höhe der Reklametafel beobachtet werden. Blick nach Süden.

Der vollständige Abbruch des Hauses an der Poststrasse 30 gab die gesamte Fassade des südlich angrenzenden Hauses Nr. 32 frei. Dabei konnte lagerhaftes Mauerwerk, das in sogenannter Ährenverband-Technik aufgezogen wurde, bis in mindestens sechs Meter Höhe festgestellt werden (Abb. 16). Das spezielle Mauerbild datiert den damit verbundenen Bau (F) im Bereich des heutigen Hauses Nr. 32 in hochmittelalterliche Zeit, mit Sicherheit spätestens um 1300. *Bei diesem Befund handelt es sich um den*

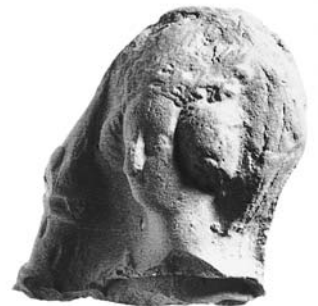
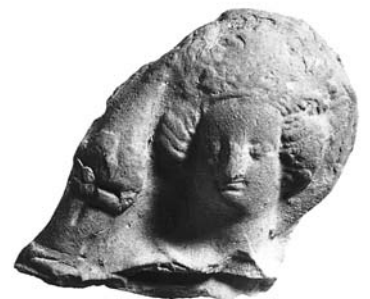
Abb. 17: Chur 1997, Poststrasse 30; Fragment eines möglichen Kachelmodells mit der Darstellung der Heiligen Barbara? Mst. 1:1.

fragmenten, hauptsächlich von Ofenkacheln. Die vielen Bruchstücke wiesen keine Brandspuren auf, sind also nicht bei einem Stadtbrand zerstört worden. Die geringe Grösse dieser Fragmente wie auch ihr Vorkommen in humosen Schichtpaketen deuten darauf hin, dass es sich um zerbrochene Abfallstücke handelt, die in einen Hinterhof-/Gartenbereich entsorgt worden sind. Trotz der grossen Fragmentierung ist die ehemals gehobene Qualität dieser Ofenkacheln offensichtlich. Nur schon die vielfältige Formensprache ist bemerkenswert. Neben Fragmenten verschiedenster Becher-, Napf- und Pilzkacheln aus den Anfängen des Kachelofens konnten hauptsächlich glasierte Bruchstücke aus dem Zeitraum des 14./15. Jahrhunderts geborgen werden. Hauptformen sind dabei Nischen- und Kranzkacheln, die zum Teil mit figürlichen Motiven verziert waren. Erwähnenswert sind Stücke von grün glasierten Bekrönungskacheln, worauf überdachte Mauerzinnen mit Schartenfensterchen dargestellt sind. Ein unglasiertes Tonfragment, auf dem ein Frauenkopf und die Spitze eines schlanken Türmchens zu sehen sind, stammt wahrscheinlich von einem Kachelmodell (Abb. 17). Beim Motiv könnte es sich um die Heilige Barbara handeln.

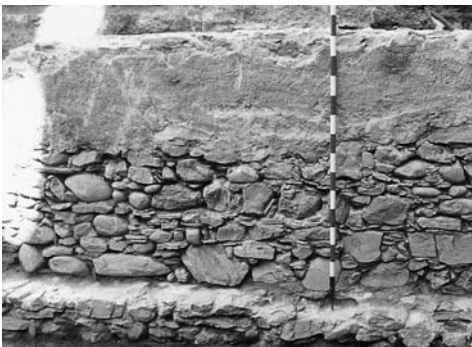
Abb. 20: Chur 1997, Postplatz; Stadtmauer 16. Jh. Ansicht von Süden.

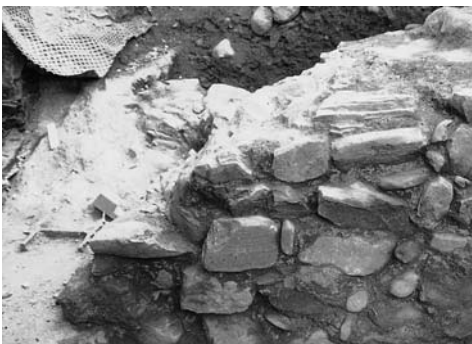
Abb. 22: Chur 1997, Postplatz; Stadtmauer 13. Jh. Ansicht von Norden.

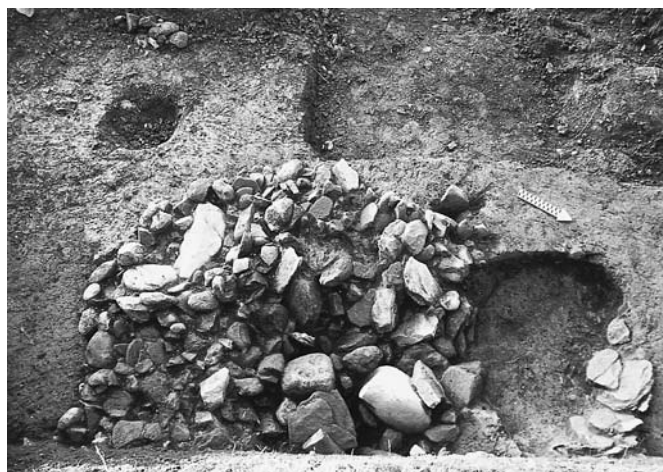
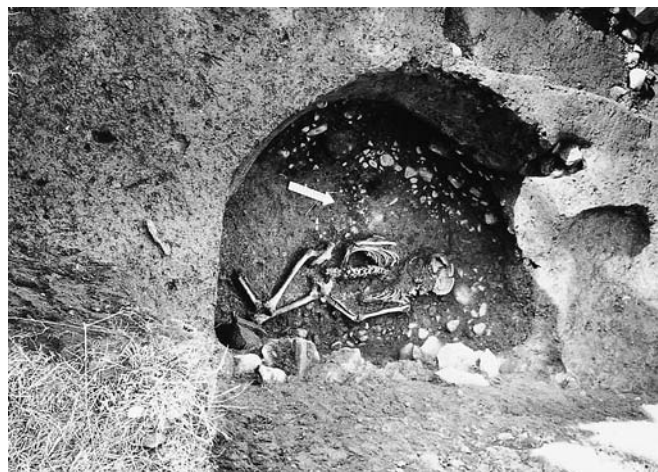
Abb. 31: Domat/Ems 1997, Parzelle 535; Die Grabgrube nach Entfernung der Stein-füllung. Mit Blick nach Osten liegt das Skelett, der ursprünglich in Seitenlage in einem Sarg bestatteten Frau, am Grund der Grabgrube. Im Bereich des Schädels ist die Bogenfibel zu erkennen.

Kurz vor Grabungsende stiessen wir völlig überraschend am östlichen Grabungsrand auf ein spätbronzezeitliches Grab (Abb. 30-32).<sup>13</sup> Vom Niveau der spätbronzezeitlichen Siedlung aus war eine im Grundriss kreisförmige Grube auf eine Tiefe von einem Meter mit einem Durchmesser von 1.5 Meter ausgehoben worden. Darin hinein wurde der Leichnam einer nach den Bestimmungen des Anthropologen Bruno Kaufmann etwa 50-jährigen Frau gelegt, die mit einer grossen Bogenfibel, zwei Ohringen und einem Fingerring aus Bronze geschmückt war. Der Sarg wurde so hingestellt, dass der Blick der auf der linken Seite liegenden Toten zur aufgehenden Sonne, dem Symbol des Lebens, gerichtet war. Am östlichen Grabgrubenrand stand das Fragment eines Tongefässes, das vermutlich die Speisen für das Jenseits enthielt. Nach der Grablegung wurde die Grube zuunterst mit Erde, dann bis zum Rand hinauf mit Steinen gefüllt. Die Grabanlage wurde dann offenbar mit einem Dach überdeckt, denn in der Steinverfüllung und ausserhalb der Grabgrube konnten je zwei Pfostenlöcher freigelegt werden, die ein Rechteck ergeben. Am nördlichen Rand des Grabes, ziemlich genau am Kopfende der bestatteten Frau, ist dann nachträglich eine Feuerstelle angelegt worden, in der möglicherweise Opfer für die Verstorbene dargebracht wurden. Diese Feuerstelle ist später mit Steinen zugedeckt worden. Das Einzigartige an dieser Bestattung ist sicher die Art

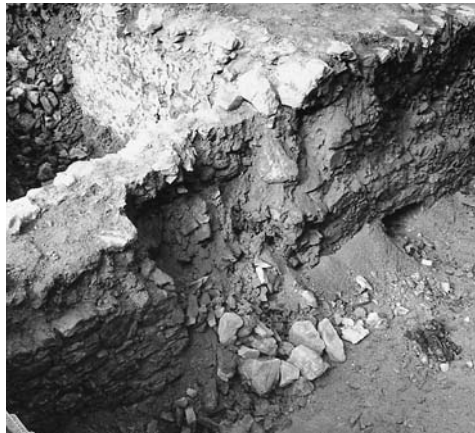
Abb. 37: Klosters-Serneus 1997, Gruob. Vermauerter, ehemaliger Kellereingang, Ansicht aus Nordosten.

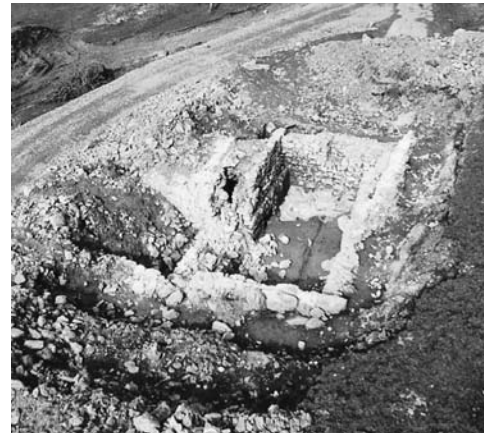
Abb. 38: Klosters-Serneus 1997, Gruob. Freigelegter älterer Bauteil, Übersicht von Südosten.

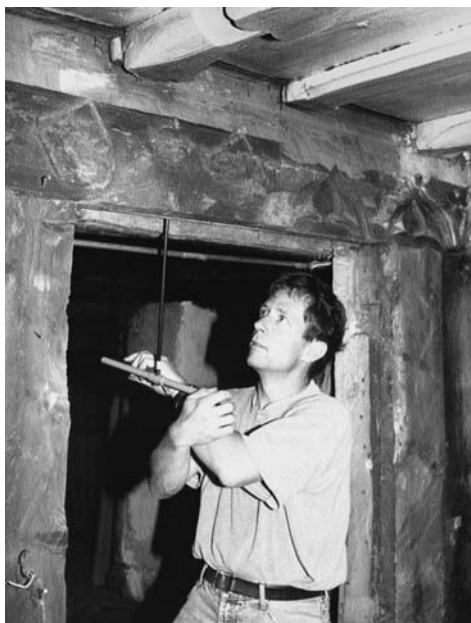
Abb. 64: Probenentnahme am verzierten Rähmbalken eines gotischen Prunkzimmers in einem hochmittelalterlichen Haus in Tinizong. Die Stube entstand nach den dendrochronologischen Daten im Jahr 1464.

Seit dem Frühjahr 1997 verfügt der Archäologische Dienst Graubünden (ADG) über eine dendrochronologische Messanlage, mit der Hölzer aus Grabungen und von Bauuntersuchungen jahrgenau datiert werden können. Bisher mussten die teuren Jahrringanalysen im Auftrag an private Labors vergeben werden, es konnten deshalb selten von allen archäologisch untersuchten Bauten entsprechende Holzdatierungen durchgeführt werden. So liess sich denn auch in den wenigsten Fällen die archäologisch erschlossene Baugeschichte von Gebäuden mit exakten Zeitdaten versehen. Eine Bewertung der Bauereignisse im Kontext der Zeitgeschichte war deshalb nur bei ganz ausserordentlichen Gebäuden möglich.

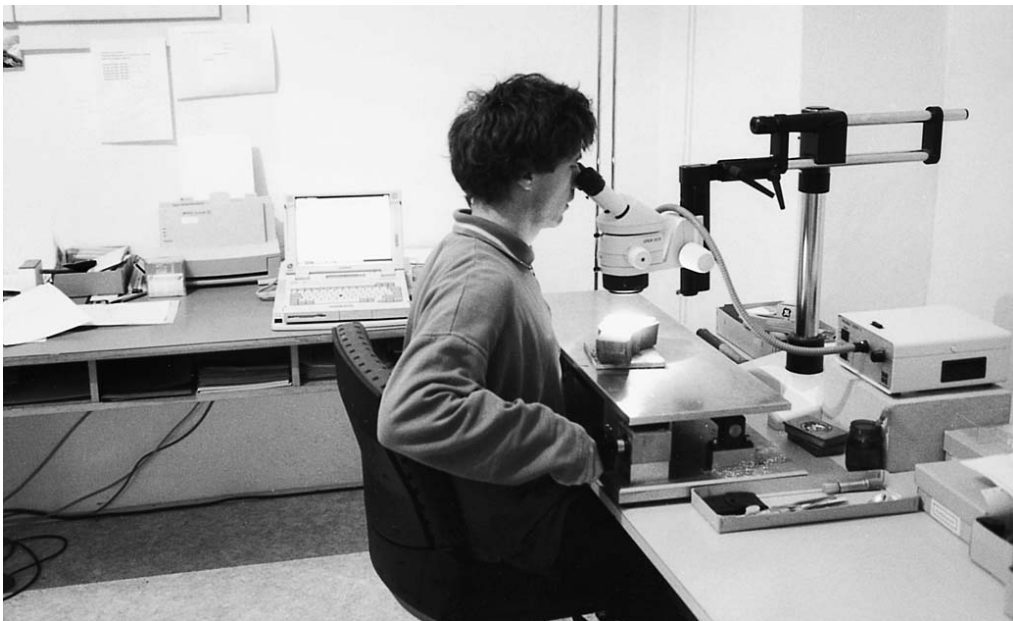
Abb. 66: Die Anlage zur dendrochronologischen Untersuchung von Holzproben im ADG. Im Vordergrund der Messtisch, auf dem die Jahrringe der Holzproben unter der Stereolupe ausgemessen werden. Die Werte werden direkt über ein am Tisch angeschlossene Messschiene in den Computer zur weiteren Verarbeitung übertragen.

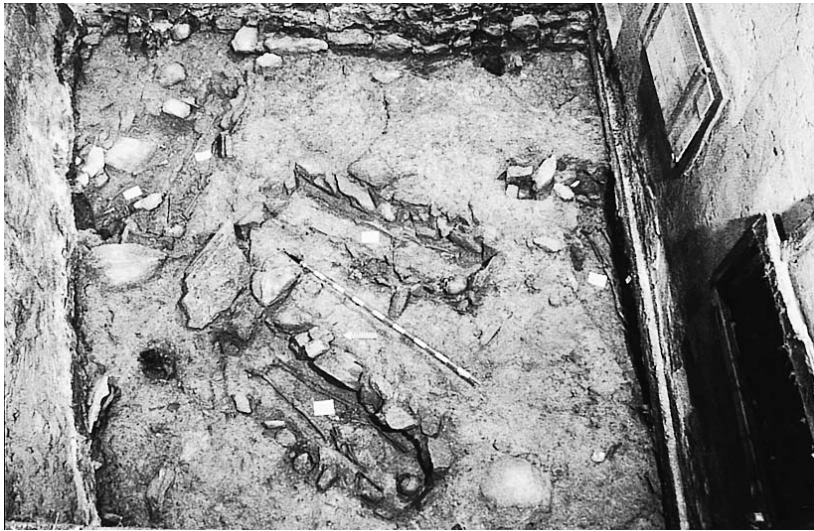
Abb. 49: Haldenstein 1997, Auf dem Stein; Dicht unter dem Holzboden einer Heutenne kamen fünf Bestattungen zum Vorschein. Photo von Westen.

dem «Stein» entdeckte Friedhof muss demnach älter sein. Die sich mehrheitlich nach Osten orientierende Bestattungsrichtung wie auch die Sitte der beigabenlosen Grablegung deuten an, dass die Stätte höchstwahrscheinlich von einer christianisierten Bevölkerung in frühmittelalterlicher Zeit benutzt wurde.

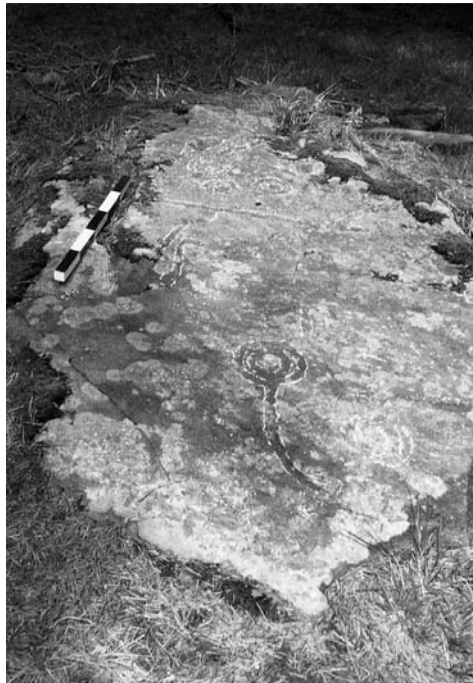
Abb. 53 Sils i.D., Viaplana,  
Felsplatte 1

Bei der Platte 1 handelt es sich um eine teilweise abgedeckte Steinplatte von derzeit ca. 2 m Länge und 1,20 m Breite aus Viamala-Kieselkalk (Abb. 53 und Abb. 54). Auf der Steinplatte sind 5-6 konzentrische Kreise mit je einem bis zwei Ringen und einer zentralen Schale abgebildet. Einer dieser konzentrischen Kreise weist einen «Schweif» auf, das heisst von ihm geht ein leicht gebogener Kanal ab (Abb. 54). Des weiteren gibt es noch verschiedene Motive, das heisst einen S-förmig verlaufenden Kanal und einen Kanal mit zwei Abzweigungen, die höchstwahrscheinlich künstlich in den Felsen eingraviert wurden. Bei weiteren Vertiefungen und Kanälen ist unklar, wieweit sie künstlich entstanden, wieweit sie natürlichen Ursprungs sind.

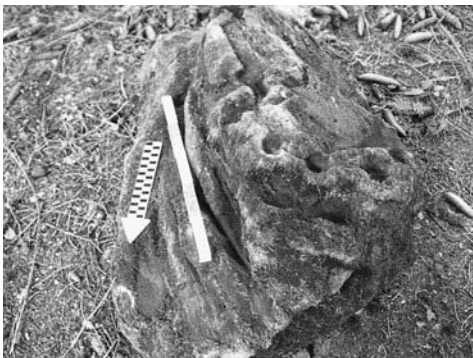
Abb. 55 Sils i.D., Viaplana;  
Schalenstein

ander durch einen Kanal verbunden, der sich in südlicher Richtung in merkwürdig kantiger Form fortsetzt (Abb. 55). Die Schalen und Kanäle sind eindeutig künstlich in den Steinblock eingearbeitet.

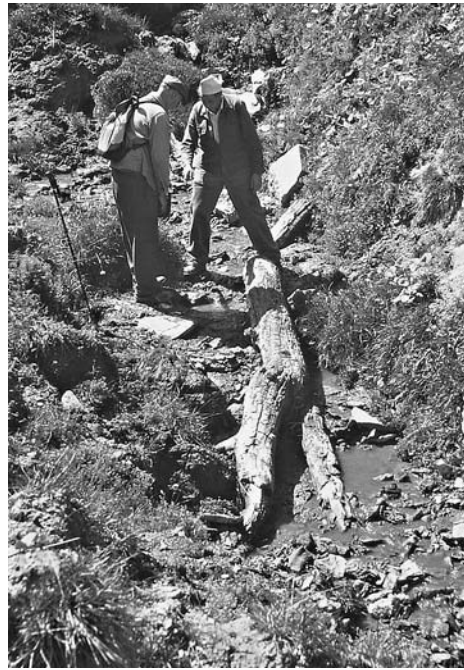
Abb. 56: Stierva 1996, Alp Sot Tgernas: In einer Bachrunse liegt der freigespülte Stamm Nr. 3.

re Bäche, die am Hang des Bergrückens Feil entspringen, durchschnitten. Stellenweise haben die Bäche tiefe Runsen in das Moor gefressen. An den Rändern der Bäche ragen aus den Lehm und Torfsedimenten vereinzelt Stamm- und Asthölzer heraus (Abb. 56). Zudem finden sich in allen Bachläufen Holzstücke unterschiedlicher Grösse, die bereits früher freigespült und abgeschwemmt worden sein müssen. Die fregelegten Stämme und Äste, die als Arven bestimmt werden konnten, weisen keinerlei Bearbeitungsspuren auf. Auch Funde einer

Besiedlung fehlen vollständig, so dass die Häufung von Hölzern auf der Alp Sot Tgernas nur mit einer früheren Bewaldung bis in diese Höhenlage zu erklären ist. Um das Alter dieses versunkenen Waldes genauer bestimmen zu können, wurden von drei Stämmen Balkenscheiben abgeschnitten. Diese sind 1997 in verdankenswerter Weise von Hanspeter Holzhauser am Geographischen Institut der Universität Zürich durch die Messung des noch vorhandenen radioaktiven Kohlenstoff<sup>14</sup>-Gehaltes im Holz datiert worden. Die für die Alterbestimmung erforderliche Präparation, Aufbereitung und Datierung der Proben erfolgten im Radiokarbonlabor des Geographischen Institutes der Universität Zürich. Die Resultate zeigen (Abb. 57), dass um 4100 v. Chr. und um 3000 v. Chr. die klimatischen Verhältnisse deutlich besser als heute waren und eine Bewaldung bis auf 2300 m ü. M. zuliessen. Um 4000 v. Chr. bzw. 2900 v. Chr. kommt es nach den heute zur Verfügung stehenden Kohlenstoff<sup>14</sup>-Messungen zu einer massiven Klimaverschlechterung, an der die hoch gelegenen Waldbestände zugrunde gehen. Dank der gleichzeitigen Bildung des Hochmoores auf Sot Tgernas wurden die umgestürzten Baumstämme unter Luftabschluss einsedimentiert und blieben so bis zur Freispülung in unserem Jahrhundert konserviert.

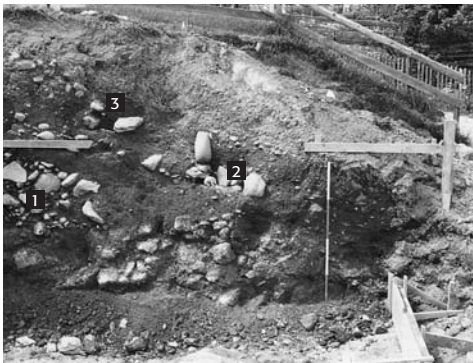
Abb. 58: Stierva 1997, Schul- sportanlage Purgira: Nord- wand der Baugrube mit der Steinschüttung (1), in der Schlackenbrocken lagen, und den beiden Bestattungen (2, 3).

In noch höherer Schichtlage schliesslich konnten in der Nordwand der Baugrube zwei Gräber dokumentiert werden. Durch die maschinellen Aushubarbeiten waren die mit grossen Kieselsteinen und Bruchsteinen gebildeten Grabeinfassungen und die Knochen weitgehend entfernt worden. Von der besser erhaltenen Bestattung fanden wir den Schädel, Teile des Brustkorbes und den rechten Oberarm noch in originaler Lage. Das Skelett lag auf dem Rücken, den Kopf im Westen. Der Blick dürfte ursprünglich nach Osten, zur aufgehenden Sonne, gerichtet gewesen sein, nach der Zersetzung des Leichnams muss der Schädel nach Norden geknickt sein. Zur oberflächlichen Markierung des Grabes wurde ein grosser Steinblock am Kopfende des Grabes aufgestellt (Abb. 58). Leider waren beide Gräber beigabenlos, so dass die Datierung auch in diesem Fall nicht geklärt ist. Die Art der Grabeinfassung, die Ausrichtung der Körper nach Osten und die Beigabenlosigkeit deuten aber auf christliche Bestattungen des Frühmittelalters hin. Die beiden neu entdeckten Gräber sind nicht die einzigen, die so weit ausserhalb des alten Dorfkernes mit der Kirche liegen. Bereits 1976 ist nur

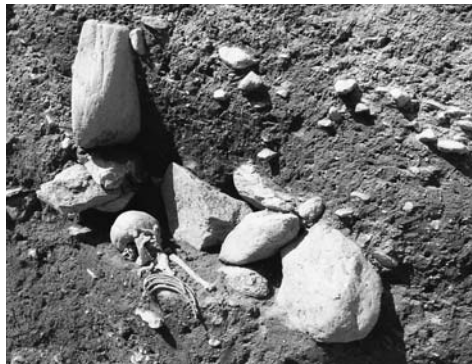
Abb. 59: Stierva 1997, Schul- sportanlage Purgira: Eines der beiden frühmittelalter- lichen (?) Bestattungen, die durch die Aushubarbeiten weitgehend zerstört wurden. Deutlich erkennbar die Grabeinfassung aus grossen Bruch- und Kieselsteinen sowie der gestellte Markier- stein am Kopfende des Grabes.

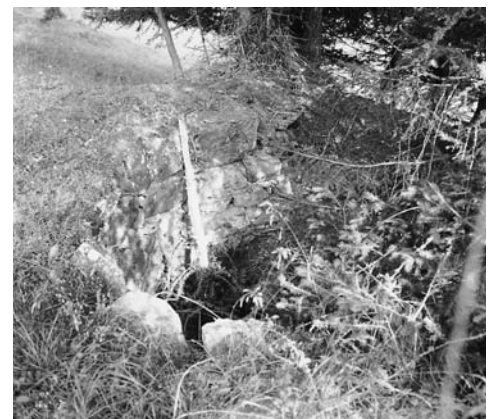
Abb. 60: Stierva 1997, Bargung : Blick auf die erhaltenen Mauerreste des Kalkbrennofens.

mit einem Durchmesser von 2.5 m ist die bergseitige Mauerung, die etwa 2 m in den Hang eingetieft ist, noch ebenerdig erhalten. Der nordöstliche Teil ist stark verstimmt, hier sind auch offensichtlich Mauersteine nach Aufgabe der Anlage zu anderen Zwecken abgebaut worden. Hinweise auf die Zeistellung des Brennofens konnten keine gefunden werden. Eine neuzeitliche oder mittelalterliche Datierung, möglicherweise in Zusammenhang mit dem Bau der Häuser in der Siedlung Bargung, ist jedoch am wahrscheinlichsten.

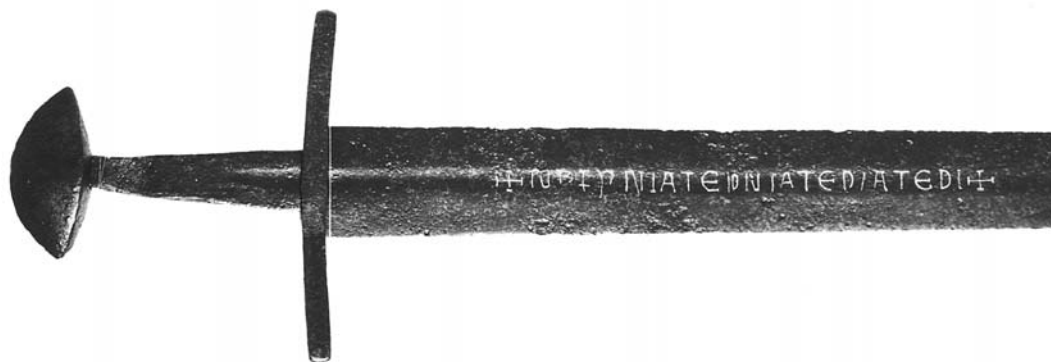
Abb. 62 Tschlin 1997, Martina-Vinadi, Eisenschwert; Ausschnitt mit Inschrift ( mit weisser Tusche nachgezogen).

Beim Schwert handelt es sich um ein grosses Eisenschwert von 109,6 cm Gesamtlänge (Abb. 61 und Abb. 62). Die Schwertklinge ist nahezu 96 cm lang und maximal 5,28 cm breit und weist beidseitig eine zentrale breite «Blutrille» auf. Der «Pilzknauf» oder besser der paranussförmige Knauf<sup>43</sup> steckt auf einer dünnen, im Schnitt rechteckigen Griffstange, die mit einer schmalen, ebenfalls aufgesteckten Parierstange von ca. 16,5 cm Länge gegen die Schwertklinge hin endet.

Die Inschrift befindet sich auf der einen Klingenseite, im Bereiche der breiten Rille. Die Inschrift ist ca. 23,5 cm lang, die einzelnen Buchstaben sind rund 9-10 mm hoch (Abb. 62 und Abb. 63). Die Buchstaben sind in den Eisenkörper hinein gepunzt, so dass sie im Röntgenbild verdichtet erscheinen und auf dieser Aufnahme auch wesentlich exakter zum Vorschein kommen als auf dem restaurierten Schwert ( Abb. 63 ). Es kann auch nicht vollständig ausgeschlossen werden, dass die Buchstaben in Eisen ins Schwert eintauschiert wurden, eine Technik, die offensichtlich damals angewendet wurde<sup>44</sup>.

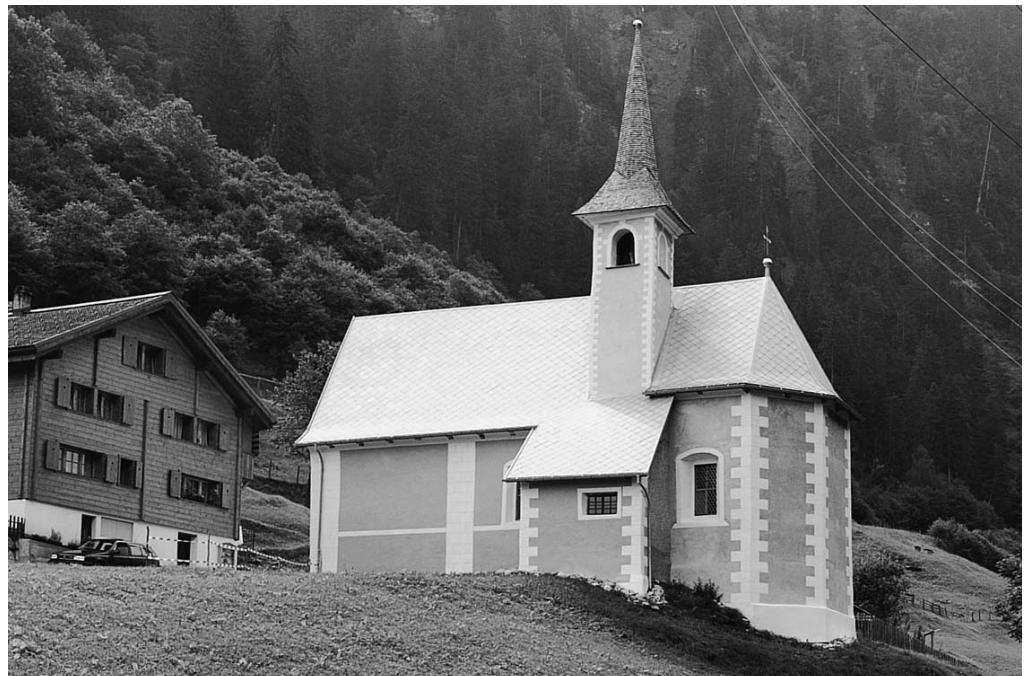
Abb. 6: Kirche St. Martin,  
Ansicht von Nordwesten.

Naturputzflächen und den weiss gekalkten Einfassungen der Tür- und Fensteröffnungen sowie der weissen, mit Ritzquadern belegten Lisenen. Der Turmhelm ist wieder, wie in der Barockzeit, mit handgespaltenen Lärchenholzschindeln gedeckt. Schiff und Chor sind einheitlich mit rautenförmigen Chromstahlplatten belegt, welche Form und Erscheinung des vormaligen Blechrautendaches übernehmen.

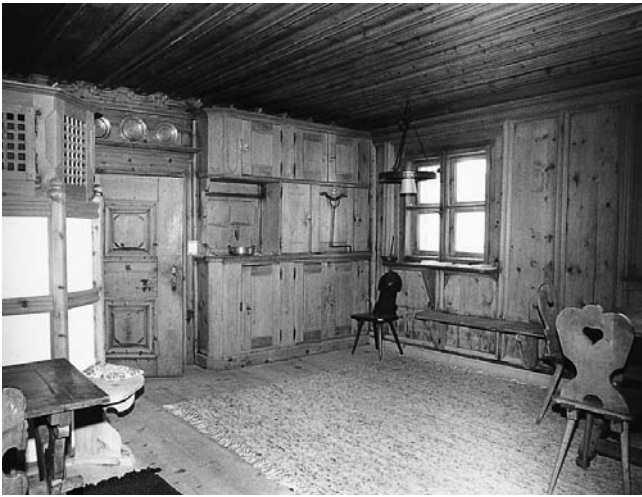
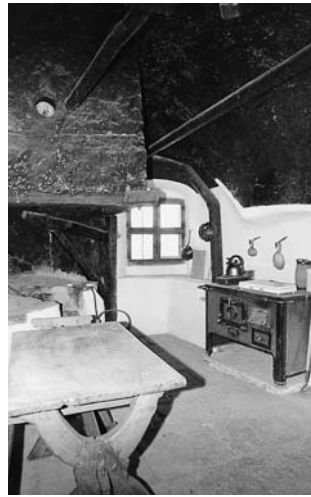
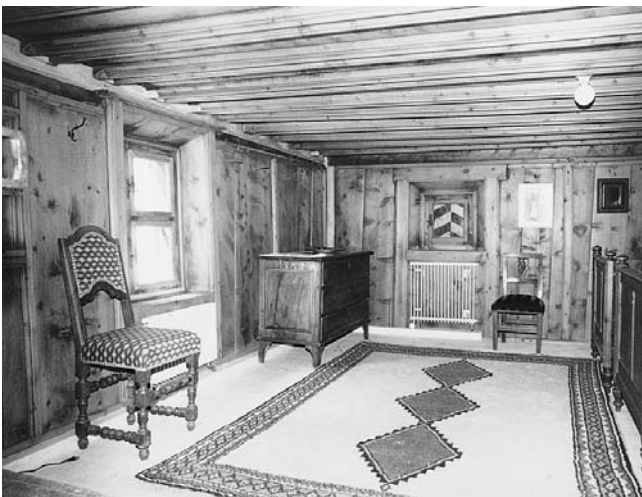
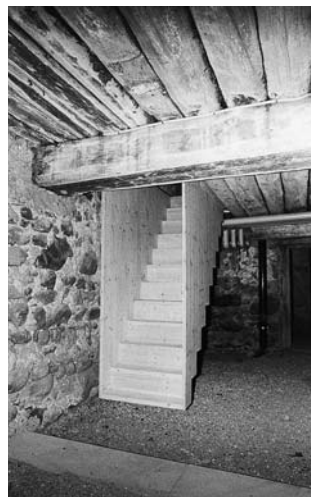
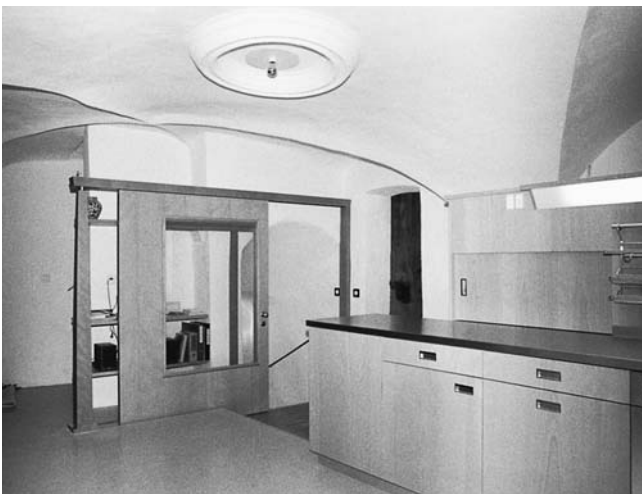
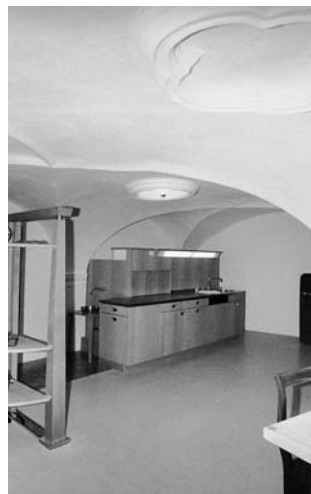
Abb. 18: Neue Treppe zum  
Unterstell wo der Technik-  
raum (Heizung, Tank, Elek-  
trik) untergebracht wurde.  
Die Kraft und die Massivität  
der bestehenden Konstruk-  
tionen werden durch die  
bewusste Leichtigkeit der  
Treppe hervorgehoben.

Abb. 19+20: Die neu gestal-  
tete Küche im 1. Oberge-  
schoss mit dem neuen  
Schiebetürabschluss zum  
Treppenhaus. Die freie Auf-  
stellung der Küchenelemen-  
te in der ursprünglichen  
Gangnische unterstreicht die  
Grosszügigkeit des Grund-  
risses. Drei Materialien  
kamen zum Einsatz: Grauer  
Terrazzo, Buchenholz und  
geschliffener Chromstahl.

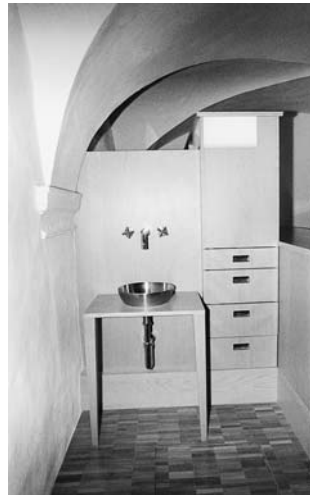
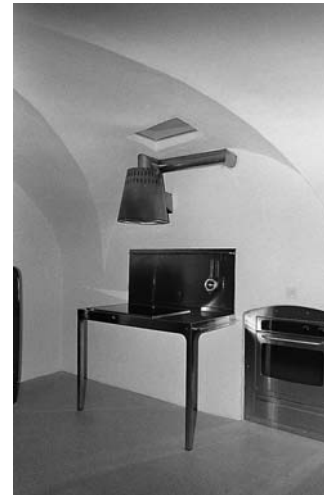
Abb. 21+22: Der erste Blick in die Küche nach Passieren der Schiebetüre. Da Bad und WC ein Stockwerk höher liegen, wurde hier eine Handwaschgelegenheit eingeplant. Als Konsole an die Wand gestellt am Ort einer früheren Feuerstelle der neue Kochherd. Der Backofen wurde in das alte Feuerloch eingeschoben.

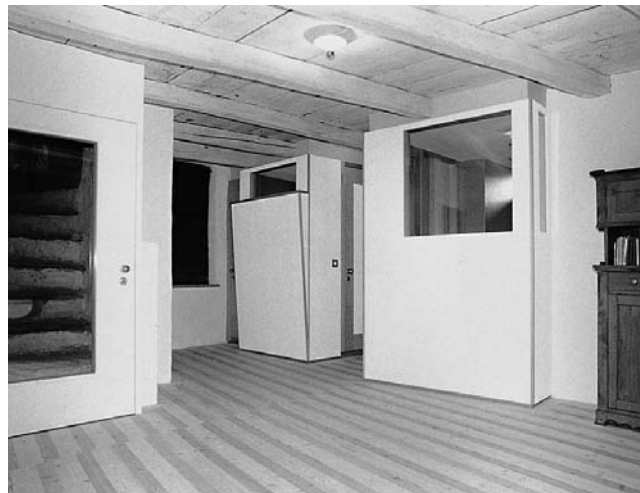
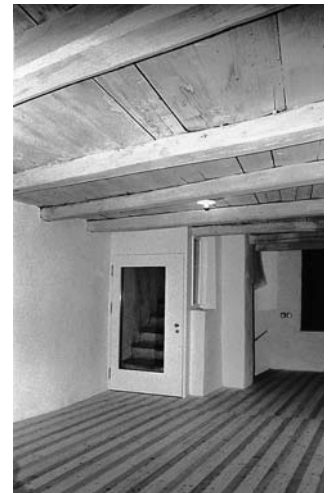
Abb. 23+24: Im 2. Obergeschoss (oberhalb der neuen Küche) wurde der Raumkomplex Bad, WC, Dusche, Hauswirtschaft, schrankartig in die Gangnische hineingestellt. Der alte Gangboden war zerstört. Der neue wurde aus Tannen- und Lärchenriemen abwechselungsweise schiffsdeckartig erstellt. Die alte Holzdecke wurde geflickt und mit Kalkfarbe lasierend getönt. Links im Bild jeweils die alte Treppe zum Estrich mit neuem Abschluss.

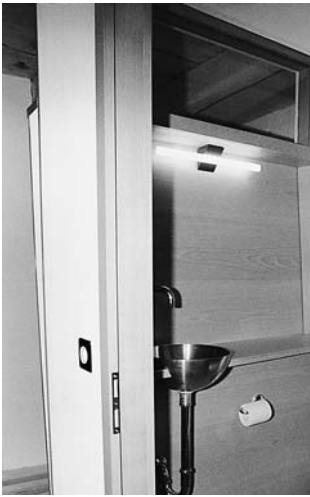
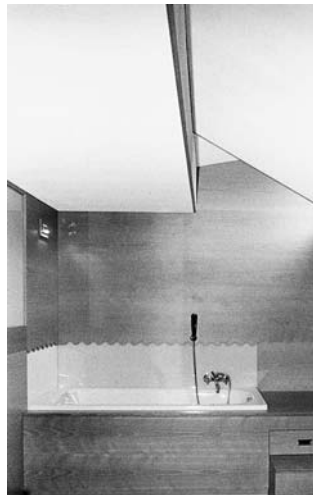
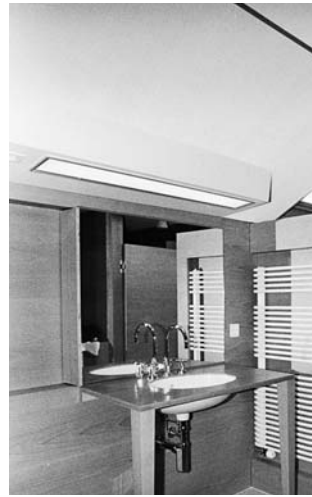
Abb. 25-27: Details aus dem Badezimmer. Da Fenster fehlten, wurde über Badewanne und Dusche jeweils eine neue Lukarne erstellt – der einzige Eingriff in die Gebäudehülle.

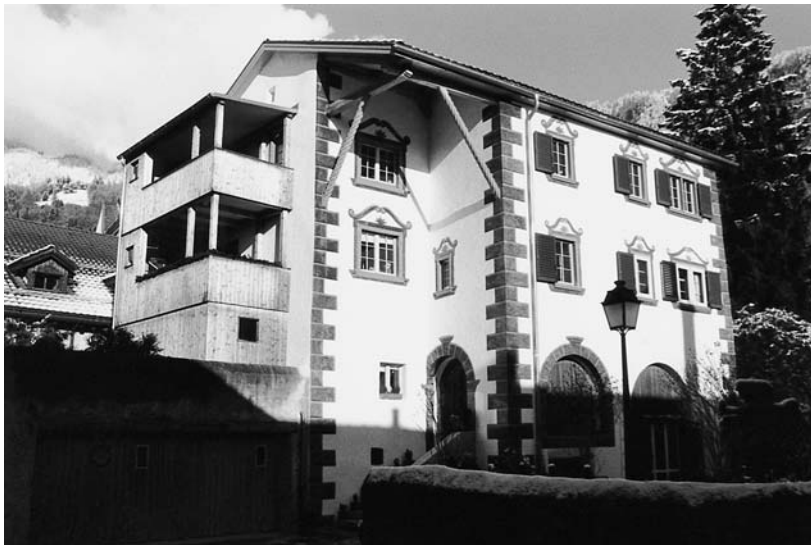
Abb. 29: Malans, Haus Grass von Südwesten. Links der neue Terrassenanbau.

Zur Schonung der bestehenden Bausubstanz wurden die neuen Programmteile auf zwei neue Anbauten verteilt: in der Westfassade ein dreigeschossiger Anbau mit Schopf und zwei Terrassen und in der Nordfassade der separate Eingang und die

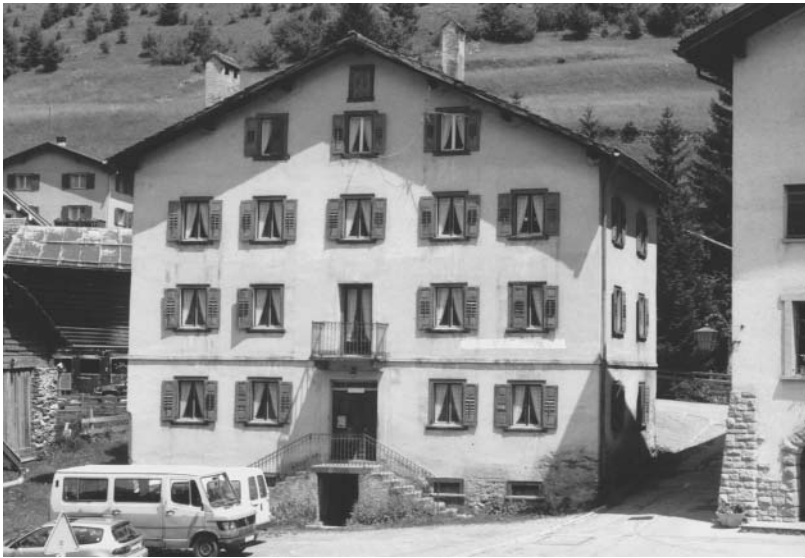
Abb. 32: Das stattliche Haus Nr. 87 im Zentrum von Tinizong wurde 1876 auf Grundmauern aus dem 14. Jh. neu gebaut.

Beide Entwürfe gehen davon aus, dass das bestehende Haus Nr. 87 (ehem. Restaurant zur Krone) abgebrochen werden soll. Der äusseren Gestalt nach stammt das stattliche Haus aus dem Jahr 1876 (Abb. 32). Eine Bauuntersuchung im Erdgeschoss ergab aber, dass beim Neubau von 1876 wesentliche Teile eines Vorgängerbaus übernommen wurden. Das Erdgeschoss besteht aus zwei Räumen, welche durch einen Mittelgang getrennt sind. Bereits die Türe zum südöstlichen Raum mit Gewänden und Sturz aus mächtigen, wenig bearbeiteten Steinplatten lässt ein ansehnliches Alter erahnen (Abb. 33). Der Mittelgang wies einst ein Tonnengewölbe auf, dessen Ansätze noch ablesbar sind. Das Tonnengewölbe wurde beim Neubau von 1876 abgebrochen.

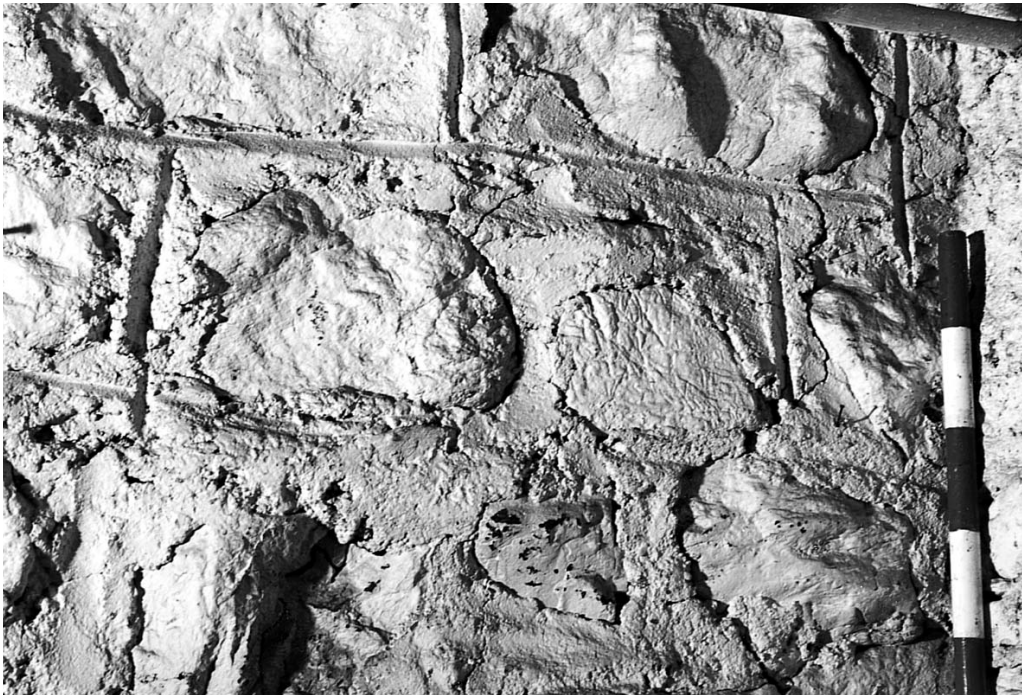
Abb. 36: Der «pietra-rasa»-Verputz mit Fugenstrich zeichnet eine Quaderimitation auf die Innenwände.

An den Innenwänden der beiden älteren Hausphasen ist noch der ursprüngliche Verputz erhalten geblieben. Dabei handelt es sich um einen «pietra-rasa»-Verputz mit Fugenstrich, wohl die älteste Verputzart in unserer Region, die bereits in römischer Zeit stark verbreitet war und später wieder im Burgenbau des 13. und 14. Jh. angewendet wurde (Abb. 36).

Lediglich die Mauerwerksfugen wurden mit dem Verputzmörtel ausgestrichen, die Konturen der Steine blieben dabei sichtbar. In den noch feuchten Mörtel wurde mit dem Fugenstrich eine Quaderimitation eingeritzt (Abb. 35).

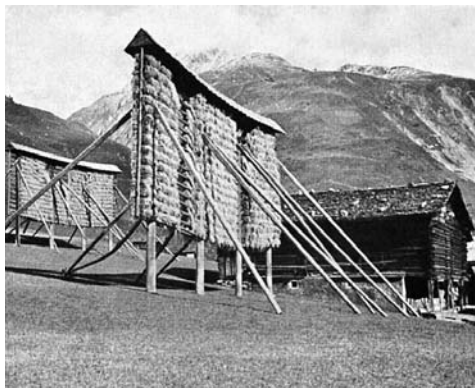
Abb. 37: Tavetsch-Camiscolas. Freistehende, dreitorige Kornhiste.

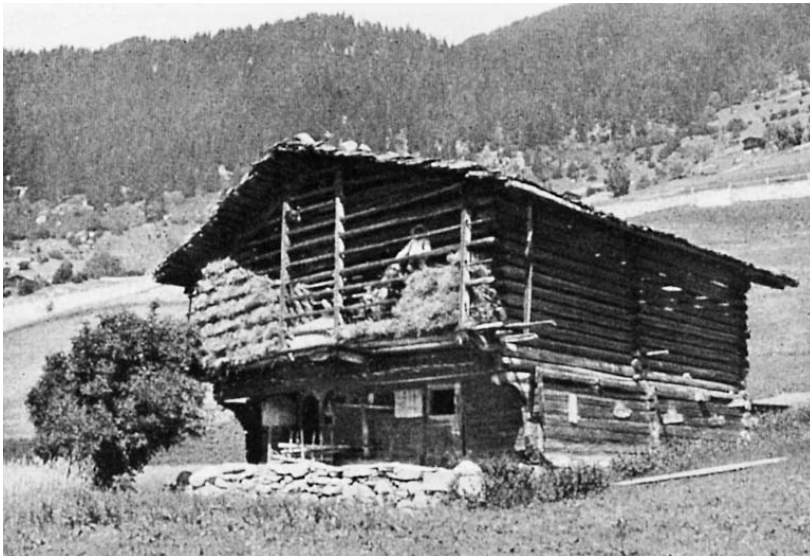
Abb. 38: An Stallscheune angelehnte Kornhisten im Val Medel (hist. Aufnahme von Karl Hager)

Diese Histenart war eng mit der freistehenden verwandt, jedoch etwas robuster. Sie wurde, da sie vor allem auf dem Gemeindegebiet von Medel vorkam, auch Medelser Histe genannt. Es wird vermutet, dass sie sich während des 19. Jahrhunderts aus einer Annäherung von Histe und Scheune entwickelte. Dabei kam das Trockengestell ein bis zwei Meter vor die Trauf- bzw. Giebelseite einer Stallscheune zu stehen. Bei dieser Konstruktion wurden die Histen mit starken horizontalen Balken an der Scheune befestigt.

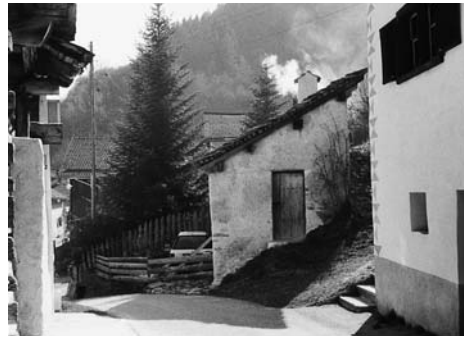
Abb. 50: Clugin. Backhaus Demarmels.

In einem privaten Backhaus von Clugin (Abb. 50) wurde der Ofen schon vor langer Zeit entfernt. Das Gebäude wird nun genutzt als Cheminée-Raum zu einem Gartensitzplatz. Der längsrechteckige Raum ist an einen Felsen angelehnt und besitzt ein Pultdach. Der Eigentümer, von Beruf Restaurator, setzte das kleine Gebäude in eigener Regie instand. Dabei wurden unter anderem der Verputz mit Sumpfkalk repariert, das Steinplattendach sorgfältig erneuert und der Kamin wieder hergestellt. Für Türe und Fenster benutzte man nicht mehr verwendete alte Bauteile.

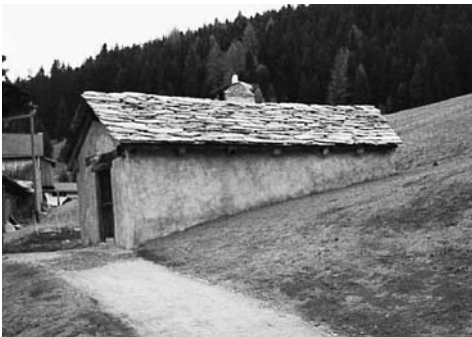
Abb. 51: Lohn. Back- und Waschhaus Clopath.

Das kleine Gebäude oberhalb des Dorfes Lohn in Abb. 51 weist sich als ein privates Back- und Waschhaus aus, da es im Inneren neben dem Backofen eine Feuerstelle mit sogenanntem Obertürner, einem Schwenkarm, wie wir ihn von Einzelsennereien auf der Maiensäss-Stufe her kennen, besitzt. Das Mauerwerk wies eine Vielzahl von Rissen auf und musste deshalb unterfangen werden. Zudem wurden der Verputz und das Steinplattendach saniert. Der Backofen ist nun wieder funktionstüchtig.

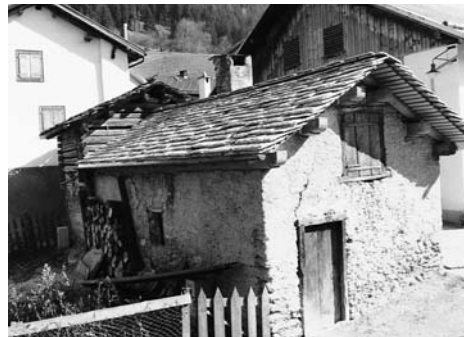
Abb. 52: Zillis. Back- und Waschhaus Mark.

Das Back- und Waschhaus Mark (Abb. 52) steht in Zillis an der wichtigen Strasse zwischen Kirche und Rathaus. Es wurde von mindestens drei Bauernfamilien gemeinsam benutzt, wobei die Eigentümer alle untereinander verwandt waren. Das Gebäude, welches von der Gemeinde als er-

haltenswert eingestuft wurde, erhielt ein neues Steinplattendach. Weitere Massnahmen mussten vorläufig nicht durchgeführt werden, da das Objekt lediglich als Remise benutzt wird. Das dichte Dach garantiert jedoch ein Weiterbestehen des Gebäudes, bis dafür eine geeignetere Nutzung gefunden wird.

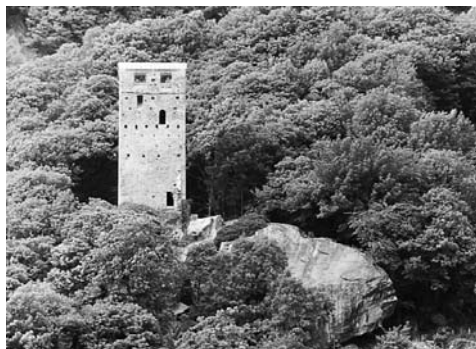
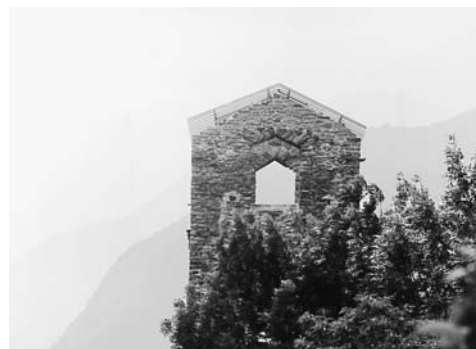
Abb. 53: Anlässlich der jüngsten Restaurierung 1997 wurde über der Torre Pala ein Schutzdach aus Stahl und Drahtglas erstellt.

Dank der Initiative der Vereinigung «Pro San Vittore» war es im Berichtsjahr 1997 möglich, eine Restaurierung der Torre Pala in San Vittore durchzuführen. Das Sicherungsprojekt wurde von Architekt Lukas Högl ausgearbeitet und in Zusammenarbeit mit Architekt Luigi Cereghetti ausgeführt. Nebst den konventionellen Sicherungsarbeiten wurde der Turm mit einem Schutzdach aus Stahl und Drahtglas neu gedeckt. Die gewählte Variante hat den Vorteil, dass sie als moderne Schutzmassnahme ablesbar ist und den nötigen Schutz vor Witterungseinflüssen gewährt. Die Form des neuen Schutzdaches entspricht zudem einer historischen Dachkonstruktion, welche in einer jüngeren Umbauphase aufgesetzt wurde (Abb. 53).

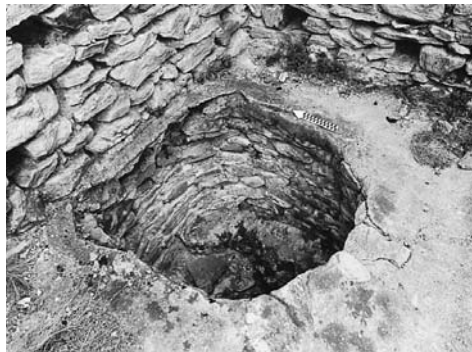
Abb. 57: Die Tankzisterne in der NW-Ecke der Plattform im 6. Geschoss.

Der Schüttstein im 5. Geschoss ist Teil eines raffinierten Systems, mit welchem man in dieser beachtlichen Höhe im Turm über «fliessendes Wasser» verfügen konnte. Über dem Tonnengewölbe des fünften Geschosses bestand ursprünglich eine Plattform. Deren Boden war mit einem ziegel-schrothaltigen Kalkmörtel, einem sogenannten Wassermörtel abgedichtet und wies ein leichtes Gefälle gegen die nordwestliche Ecke der Plattform auf. In dieser findet sich eine in die Stärke des Gewölbes eingelassene, rund gemauerte Tankzisterne mit einem Durchmesser von 1,0 m und einer Tiefe von 80 cm (Abb. 57). Die Zisterne war ebenfalls mit dem ziegelroten Wassermörtel abgedichtet und wies einen Überlauf auf, durch welchen bei voller Zisterne das überschüssige Wasser über die Nordfassade abgeleitet wurde. Durch ein senkrechttes Eisenrohr im Boden der Zisterne konnte das gesammelte Meteorwasser in den direkt unter der Zisterne liegenden Schüttstein im fünften Geschoss geleitet werden.

Diese recht aufwendige Einrichtung auf dem obersten Niveau des Turmes belegt, dass die Plattform in einer ursprünglichen Phase als Flachdach ausgebildet war. Auf dem wasserfest abgedichteten Boden der

Plattform wurde das anfallende Meteorwasser gesammelt und in die Zisterne geleitet. Die Untersuchung der gegen drei Seiten pfeilerartig aufstehenden Brüstungsmauer ergab, dass es sich hierbei einst um Zinnen mit einem oberen Abschluss in Schwalbenschwanzform handelte (Abb. 58). Diese 1,70 m breiten und 2,50 m hohen Schwalbenschwanzzinnen bildeten einst den oberen Abschluss des Turmes und waren als herrschaftliche Attribute von weit her sichtbar. Erst in einer späteren Umbauphase, vielleicht im Zusammenhang mit Dichtungsproblemen der ursprünglichen Flachdachkonstruktion, wurde über dem Turm ein Giebeldach aufgesetzt.

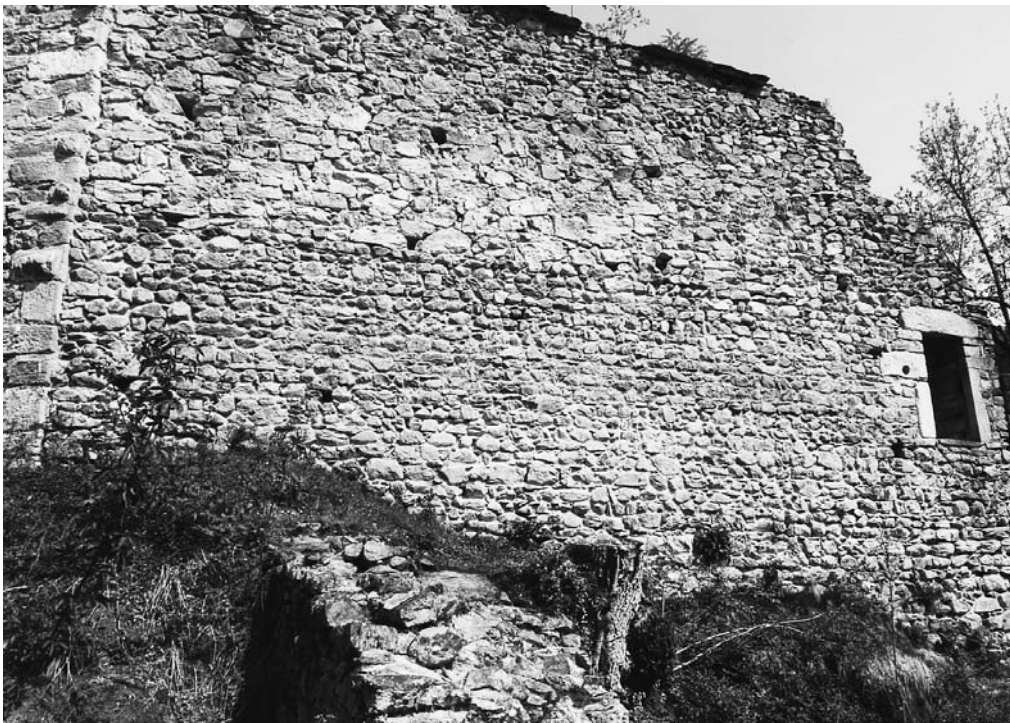
Abb. 67: Die ältere Umfassungsmauer zwischen Kirche und Bergfried, darüber Aufhöhung in der Wiederaufbauphase (horizontale Baunaht).
